Para Optar al Título de Arquitecto

Periodo del Informe mayo 2019 – abril 2020

Autor: Norma Carolina Aguilar Huerta

INFORME DE PRÁCTICAS PROFESIONALES EN LA EMPRESA SOFONIAS NICARAGUA (SOFONIC)

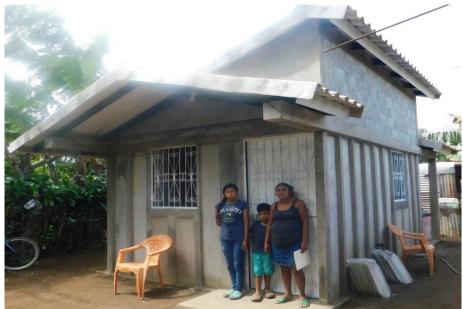
La red ha elaborado una estrategia para actuar rápidamente en casos de desastres con núcleos de vivienda que son duraderos. En Haití hemos podido demostrar en la práctica, que los núcleos de paneles de Ferrocemento producidos y construidos localmente por los técnicos de la red son más económicos y más rápidos que la mayoría de núcleos de emergencia que casi siempre son de materiales no duraderos. Tenemos una propuesta de estrategia para actuar ante los recurrentes fenómenos naturales de todos los años. Desde los centros de producción en Nicaragua y Salvador se pueden despachar elementos de pared y techos para construir núcleos en pocos días, mientras se organiza una producción local de los elementos.

Foto 7: 2019 Mirazul del Llano – Nicaragua, Núcleo de paneles de ferrocemento – Fuente: SofoNic

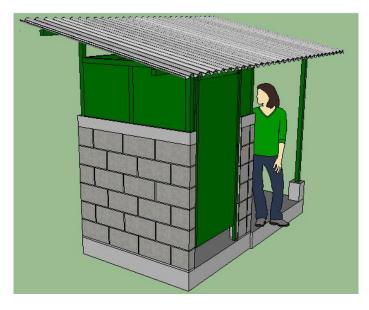
Plano 4: Elevación 3D de Núcleo húmedo - Fuente: SofoNic

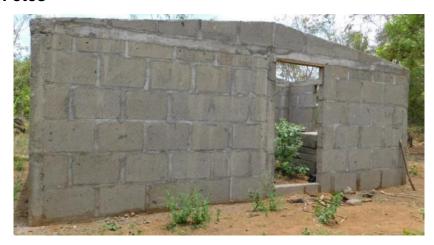
La vivienda se encuentra en estado regular, con cimientos y estructura escasa, paredes de piedra cantera, tres ventanas y dos puertas de madera sin refuerzos estructural, piso de tierra, techo de zinc corrugado, sin revestimiento y presenta problemas de hacinamiento, instalaciones sanitarias deficientes e instalaciones eléctricas precarias.

Foto 17: 07 de junio de 2019 Mirazul –Nicaragua, vivienda antes - Fuente: Arq. Abraham Jarquín

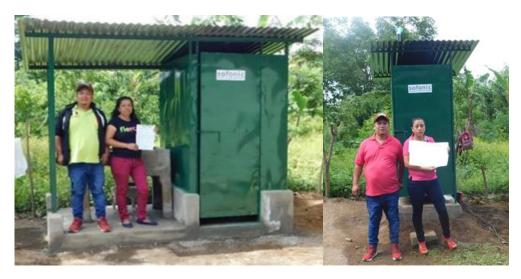
Foto 18: 18 y 30 de julio de 2019 Sector Campos Azules, Mirazul —Nicaragua, entrega de Núcleos húmedos - Fuente: Norma Aguilar

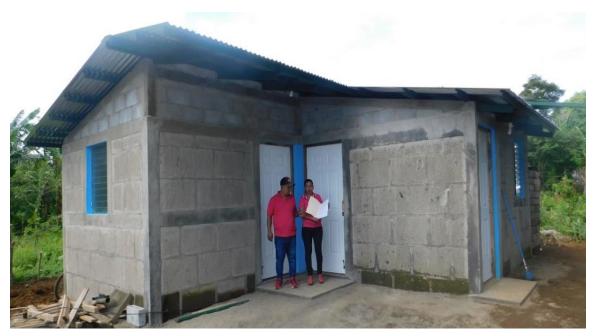
Ahora la familia cuenta con un lugar seguro ante incendios y eventos climáticos, logramos dar saneamiento evitando enfermedades y acabar con el problema de hacinamiento de la familia reduciendo las posibilidades de situación de violencia, abuso sexual y falta de privacidad, ya que estaban posando en la casa de un familiar mientras se construía su vivienda.

Foto 19: 30 de julio de 2019 Sector Campos Azules, Mirazul –Nicaragua, Entrega de vivienda mejorada.

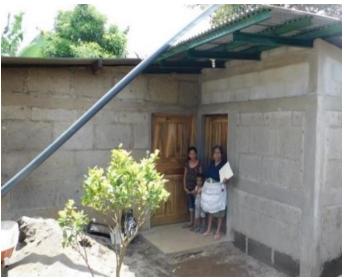
Foto 22: 24 de agosto de 2019 Sector Los Ampie, Mirazul — Nicaragua, Entrega de vivienda mejorada. - Fuente: Norma Aguilar

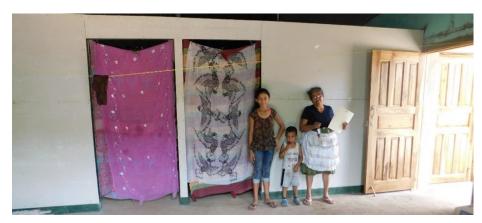
Foto 26: 24 de agosto de 2019 Sector Los Ampie, Mirazul — Nicaragua, Entrega de vivienda mejorada. Fuente: Norma Aguilar

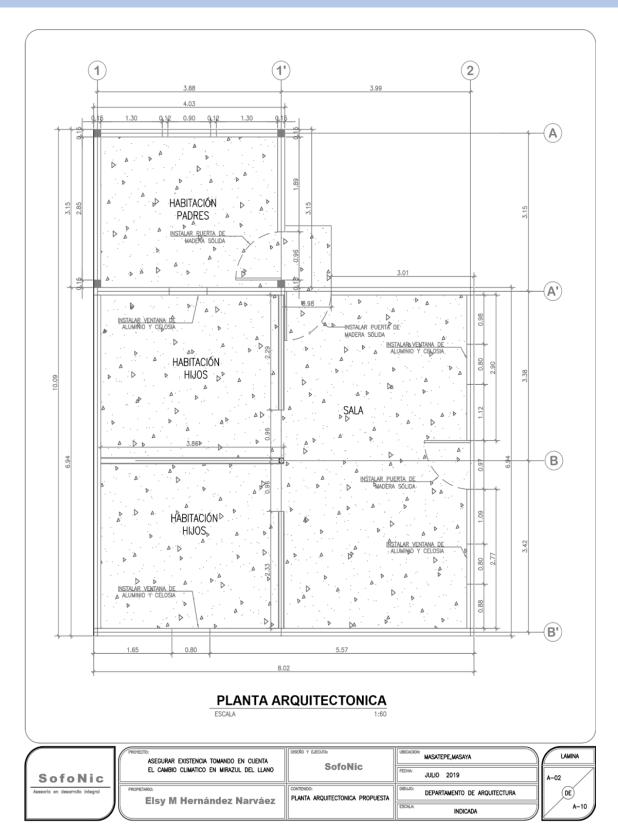
Plano 22: Planta y Elevación Arquitectónica Existentes - Fuente: Norma Aguilar

La vivienda está en buen estado, pero carece de estructura, sus paredes son piedra cantera, con revestimiento, particiones de plástico, dos boquetes de puertas y dos de ventanas, techo de zinc corrugado y piso de tierra, problemas de hacinamiento, instalaciones sanitarias deficientes e instalaciones eléctricas precarias, en la propuesta inicial se insistió en reforzar estructuralmente la vivienda existente, pero no quisieron invertir en estructura porque creen que es innecesario. A pesar de la insistencia nuestra en intervenir la vivienda existente y recalcarles los riesgos que corren al no hacerlo, la familia decidió hacer caso omiso a nuestras sugerencias.

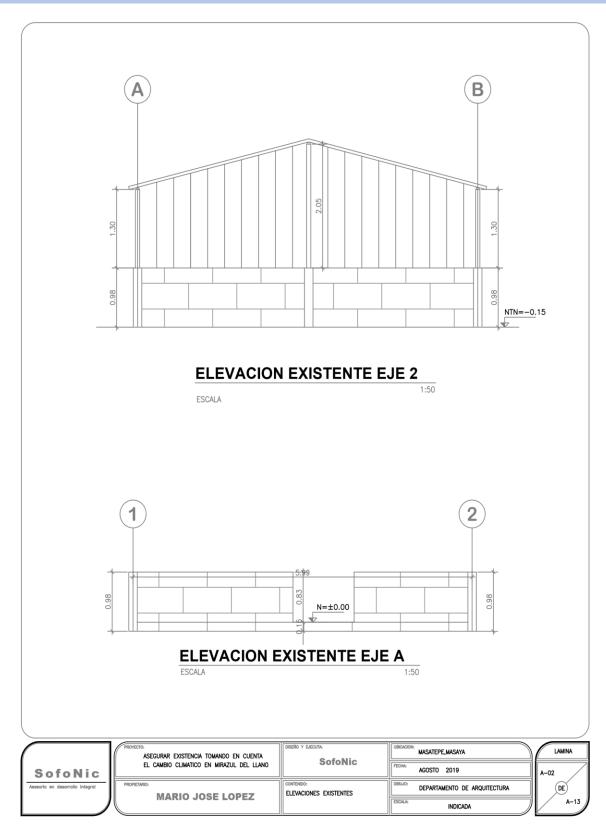
Plano 47: Planta Arquitectónica Existente – Fuente: Norma Aguilar

La vivienda se encontraba en mal estado, sus entornos de vida eran inadecuados, constructivamente inseguros, sin revestimiento con paredes a la mitad inferior de piedra cantera y la mitad superior de madera en mal estado, techo de zinc corrugado, piso de tierra, instalaciones sanitarias deficientes que son perjudiciales para la salud e instalaciones eléctricas precarias.

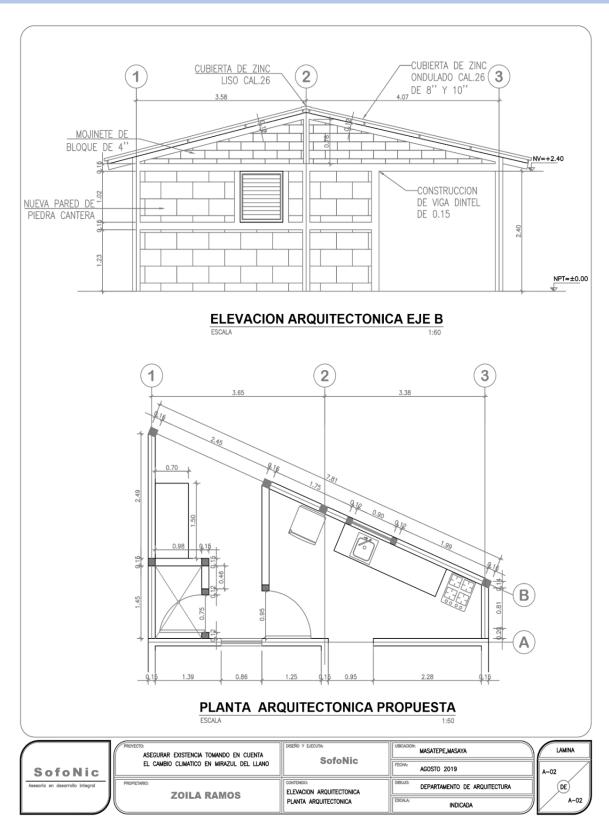
Plano 73: Sección Arquitectónica Existente – Fuente: Norma Aguilar

La vivienda está en buen estado, paredes de piedra cantera estructurada, sin revestimiento, techo de zinc corrugado, piso de concreto e instalaciones eléctricas defectuosas.
