**UNIVERSIDAD NACIONAL DE
INGENIERÍA
FACULTAD DE ARQUITECTURA**

**INFORME DE PRÁCTICAS PROFESIONALES EN EL MINISTERIO DE
TRANSPORTE E INFRAESTRUCTURA
PARA OBTAR AL TÍTULO DE ARQUITECTO**

Autor: René Gregorio Soza Flores

Managua, 15 de octubre 2020

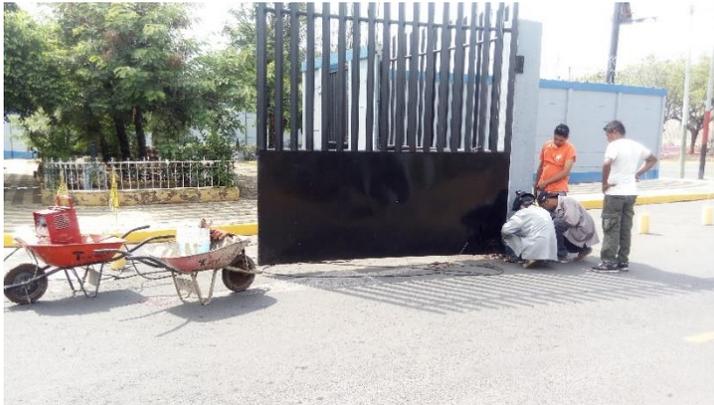
- Inspección de Portón Metálico de Acceso Vehicular.
- Se encontró una Fractura en Platina de Bisagras.
- Limpieza del Área
- Aplicación de Antioxidante y desengrasante 40WD.
- Nivelación de Portón.
- Soldadura para Fijación de los Elementos.

FOTO 1. MANTENIMIENTO PORTÓN DE ACCESO M.T.I.

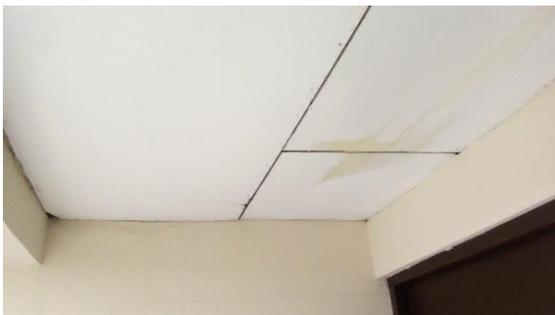
- Localización de filtración en cubierta de techo en sala de espera CAP
- Inspección de cubierta de techo por cielo raso para descubrir grietas o agujeros
- Limpieza de cubierta de techo para su posterior impermeabilizado
- Aplicación de impermeabilizante
- Retiro de Transformador y cableado de TV en sala de recepción, para evitar daños por filtraciones.

FOTO 24. INSPECCION GENERAL DEL AREA DE C.A.P.I.

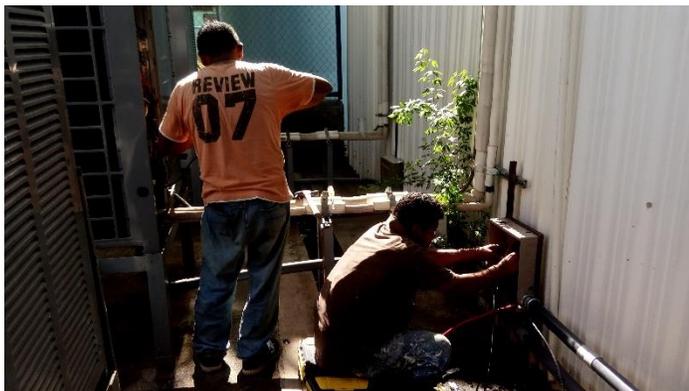
FOTO 42. INDEPENDIZACION DEL SISTEMA AIRE ACONDICIONADO 2DA PLANTA C.U.C.

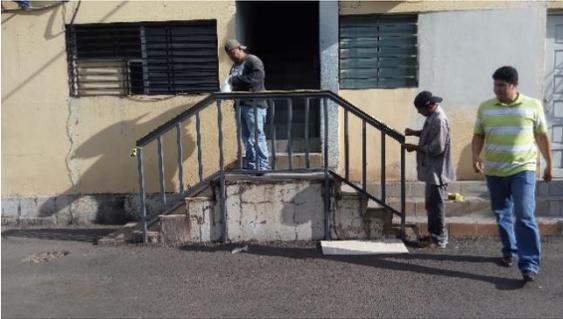
- Inspección de Daños en Pasamanos ocasionados por Oxidación.

FOTO 53. MANTENIMIENTO Y ACABADOS DE PASAMANOS DE D.G.A.F.

- Sustitución de Pieza de Pasamanos.
- Aplicación de Soldadura.
- Limpieza de Estructura.
- Aplicación de Pintura anticorrosiva.
- Aplicación de Barniz para Madera.

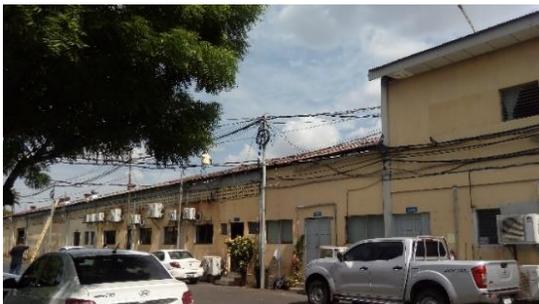
- Localización de filtración en cubierta de techo en cada Área.
- Inspección de cubierta de techo por cielo raso para descubrir grietas o agujeros.
- Inspección de cubierta de techo por su superficie para descubrir grietas o agujeros.
- Limpieza de cubierta de techo para su posterior impermeabilizado.
- Aplicación de impermeabilizante.

FOTO 55. INSPECCIÓN DE CUBIERTA DE TECHO D.G.A.F.

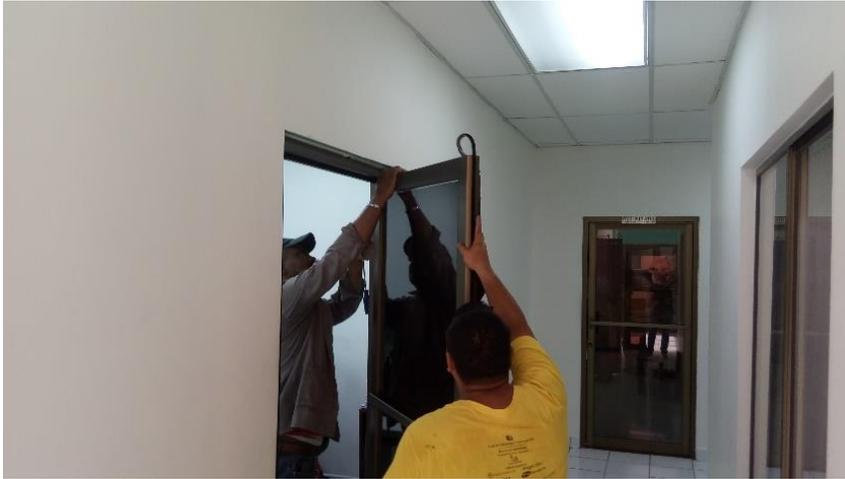
1. Oficina de Administradora de la División
2. Limpieza del lámpara y chequeo del sistema eléctrico
3. Cambio lámparas de 2 x 42w en mal estado
4. Colocación de lámparas de 2 x 32w
5. Reparación de difusores en mal estado
6. Sustitución de difusores que presentan deterioro
7. Colocación de difusores
8. Limpieza del área de trabajo
9. Mantenimiento General de puerta cubículos DGTA
10. Reparación de brazo mecánico de puerta abatible
11. Nivelación de puerta de acceso de área de Cubículos
12. Ajuste de puerta a marco de pared para evitar filtración de aire acondicionado
13. Colocación de puerta de aluminio y vidrio abatible

FOTO 73. INSPECCIÓN MANTENIMIENTO DE PUERTA DE ACCESO DE OFICINAS DEL AREA DE D.G.T.A.

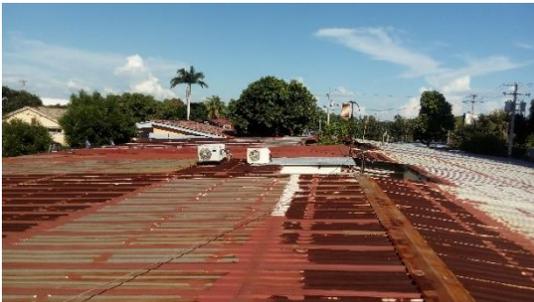
FOTO 81. INSPECCIÓN DE CUBIERTA DE TECHO D.G.T.A.

- Se recomienda, el cambio general de Cubierta de Techo. Debido a la alta oxidación que presenta a causa de la Humedad acumulada por la poca pendiente y uniones de cumbrera.
- Al caminar sobre las láminas Troqueladas expulsa agua en los traslapes, juntas y puntos ya intervenidos con impermeabilizante.
- Reemplazo de láminas traslucidas existentes que presentan mal estado.
- Otras láminas se han fracturado producto a la alta corrosión, al momento que se hace el mantenimiento de techo.

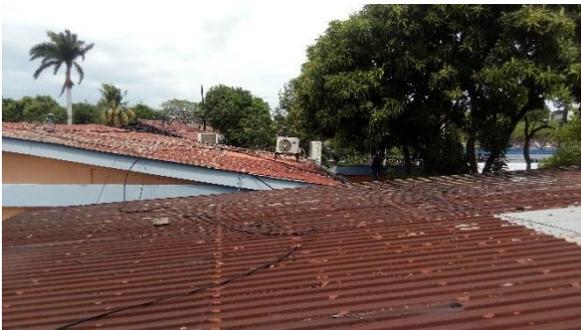
- Localización de filtración en cubierta de techo en cada Área.
- Inspección de cubierta de techo por cielo raso para descubrir grietas o agujeros.
- Inspección de cubierta de techo por su superficie para descubrir grietas o agujeros.
- Limpieza de cubierta de techo para su posterior impermeabilizado.
- Aplicación de impermeabilizante.

FOTO 83. CUBIERTA DE TECHO COSTADO NORTE
D.G.T.T.

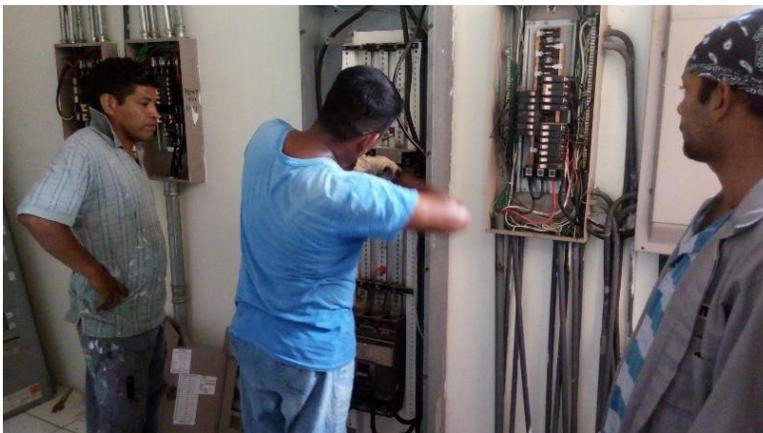
- Inspección de Panel Eléctrico.
- Revisión de Voltaje y Amperaje.
- Corte de Línea de Abastecimiento Eléctrico.
- Aislamiento de líneas por seguridad y protección del equipo de trabajo
- Sustitución de Main Breaker de Normas de DGTT por Main Breaker de Normas de la Construcción.
- Cambio de Main Breaker y limpieza de panel
- Reconexión de Línea de Abastecimiento Eléctrico.
- Reinstalación de Líneas de Alimentación de Main Breaker.
- Prueba de Voltaje y Amperaje.

FOTO 89. INSPECCIÓN CAMBIO DE MAIN BREAKER D.G.T.T.

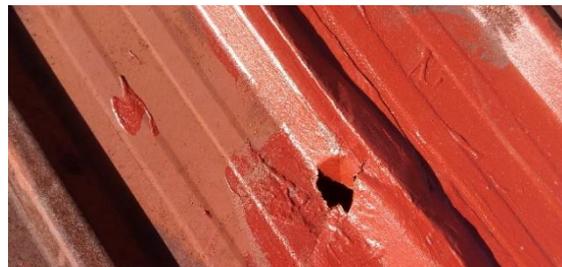
FOTO 96. DAÑO CONSIDERABLE A CUBIERTA DE TECHO SE PROPONE CAMBIO DE LÁMINAS D.G.T.T.

- Se recomienda, el cambio general de Cubierta de Techo. Debido a la alta oxidación que presenta a causa de la Humedad acumulada por la poca pendiente y uniones de cumbrera.
- Al caminar sobre las láminas Troqueladas expulsa agua en los traslapes, juntas y puntos ya intervenidos con impermeabilizante.
- Otras láminas se han fracturado producto a la alta corrosión, al momento que se hace el mantenimiento de techo.

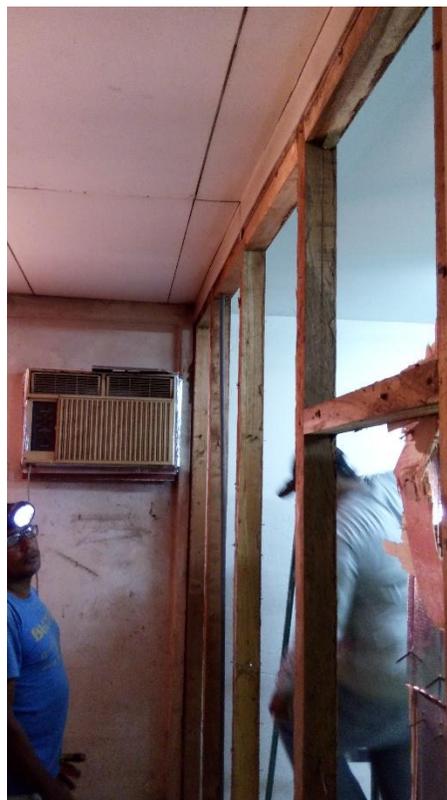
FOTO 110. REMODELACIÓN
DESMONTAJE DE MARCO EN MAL
ESTADO DE LABORATORIOS OFICINA

- Sustitución de láminas de Plywood.
- Sustitución de Marco de cerramiento de Madera.
- Revisión de Líneas de Redes Telefónicas e Informáticas si están en buen estado.
- Instalación de Parales y Canales de Aluminio de 4".
- Instalación de láminas de Plycem de Interiores para Cerramiento de Paredes Ligeras.

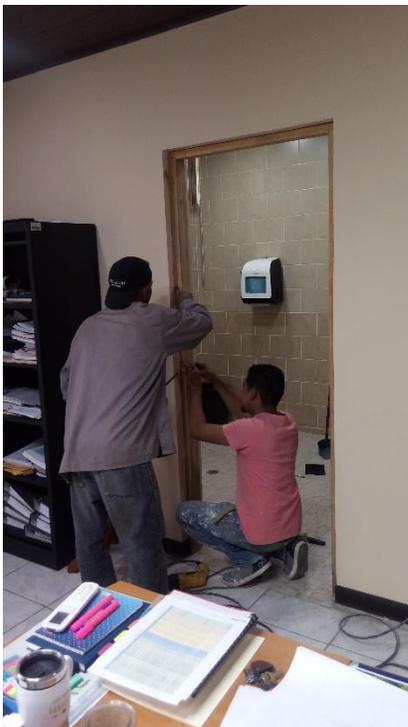
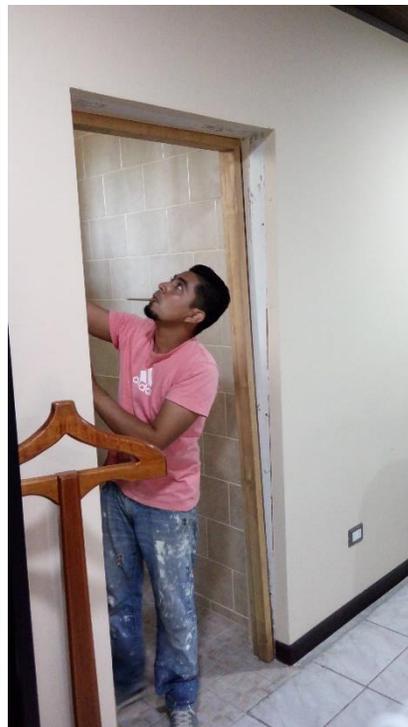
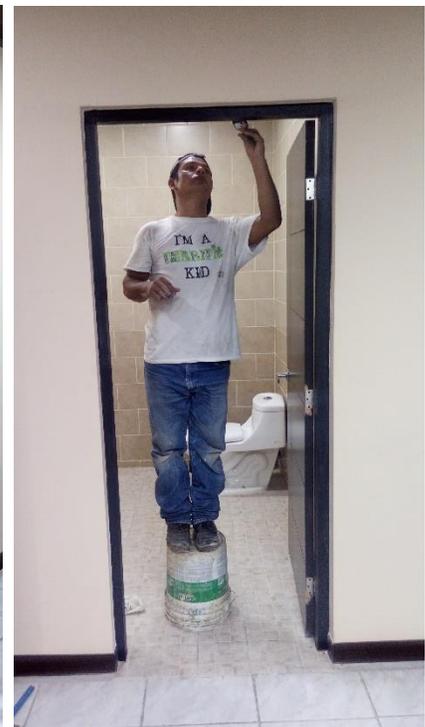
FOTO 127. INSPECCIÓN VICE MINISTRO DESPACHO

FOTO 128. INSTALACION DE PUERTA VICE MINISTRO DESPACHO

FOTO 129. INSPECCIÓN VICE MINISTRO DESPACHO

- Sustitución de Mocheta y puerta de madera afectada por daño de termitas.
- Curado de la madera de Mocheta y Puerta previa a su instalación
- aplicación de Pintura color Negro en Mocheta y Puerta.
- Instalación de Nueva Puerta abatible de Madera.

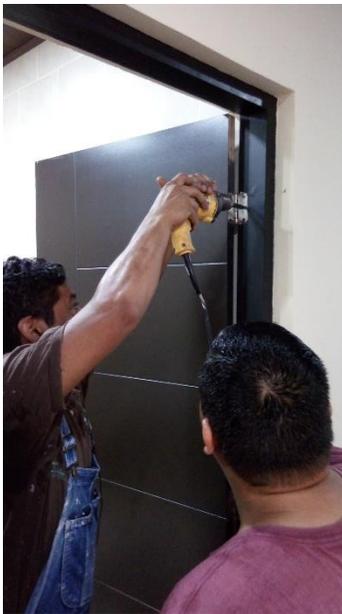
- Limpieza del área previo a la intervención.
- Inspección de Mocheta de Madera para determinar el daño causado por termitas.
- Retiro de Mocheta de Madera.
- Preparación de Nueva Mocheta de Madera, curado y aplicación de anti-termitas.
- Instalación de piezas atornilladas a la Pared de Concreto.
- Aplicación de Pasta para Madera.
- Lijado de madera.
- Aplicación de Pintura en Marco de madera y paredes de concreto.
- Limpieza del Área al Finalizar tarea.

FOTO 130. INSTALACION DE PUERTA

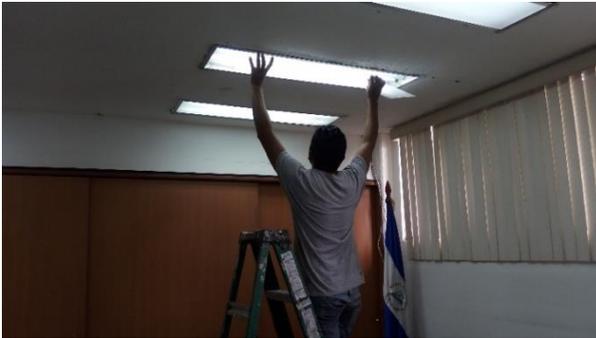
- Limpieza del lámpara y chequeo del sistema eléctrico
- Reparación de difusores en mal estado
- Sustitución de difusores que presentan deterioro
- Colocación de difusores
- Limpieza del área de trabajo

FOTO 133. INSPECCIÓN DE MANTENIMIENTO AL DESPACHO VICE MINISTRA M.T.I.

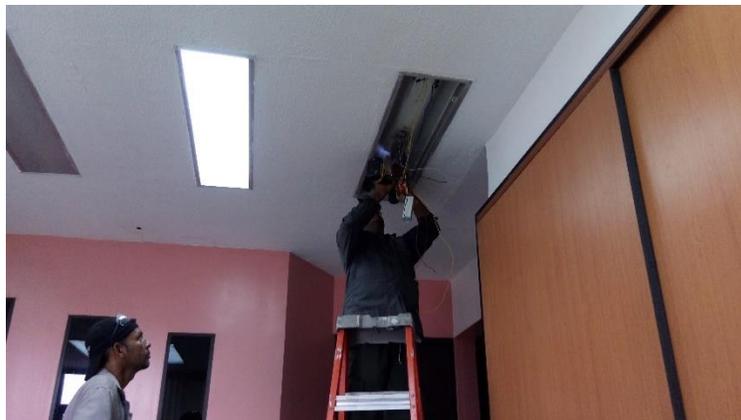
FOTO 138. INSPECCIÓN DE MANTENIMIENTO DEL SISTEMA LUMINICO DEL DESPACHO VICE MINISTRA M.T.I.

- Sustitución de Transformadores para Lámparas en Sala de Espera y Sala de Reuniones.
- Sustitución de Lámparas en mal Estado en Sala de Espera y Sala de Reuniones.
- Sustitución de Difusores de Lámparas Instaladas.

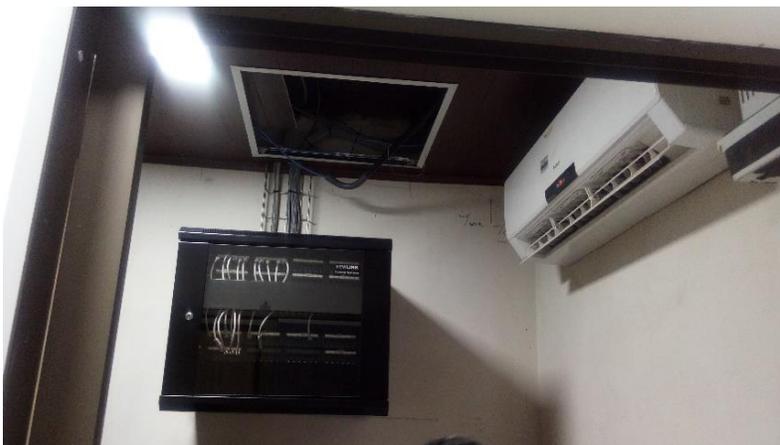
- Inspección de Filtración del Área del Rack.
- Localización de Filtración a través de Cielo Raso de PVC.

FOTO 143. INSPECCIÓN Y MANTENIMIENTO DEL DESPACHO DEL MINISTRO, AREA DEL RACK

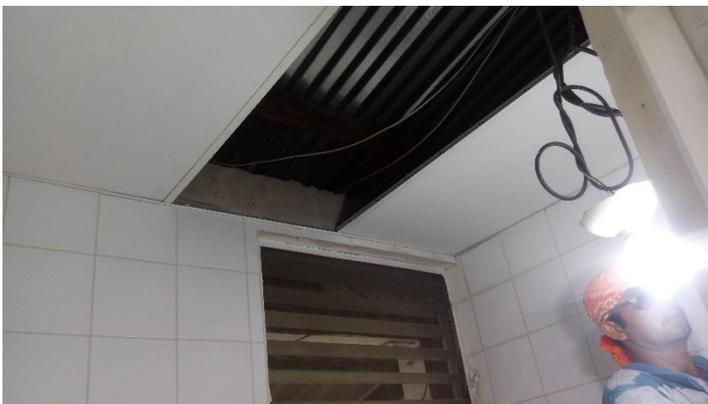
- Vano de Ventana de Baño
- Colocación de Piso Cerámico
- Instalación de apagadores y de extractor de aire
- Instalación de lámpara de 20w
- Instalación de estructura de aluminio para cielo raso
- Instalación de láminas de Gypsum para cielo raso
- Aplicación de pasta para paredes
- Lijado de paredes
- Aplicación de pintura base y pintura
- Lijado y Barnizado de puerta

FOTO 151. INSPECCIÓN DE REMODELACIÓN OFICINA SECRETARIA GENERAL M.T.I.
