**UNIVERSIDAD NACIONAL DE INGENIERIA  
FACULTAD DE ARQUITECTURA**

**INFORME DE PRACTICA PROFESIONAL EN  
EMPRESA JORGE HERRERA MELENDEZ ARTE Y  
ARQUITECTURA (2018-2019).**

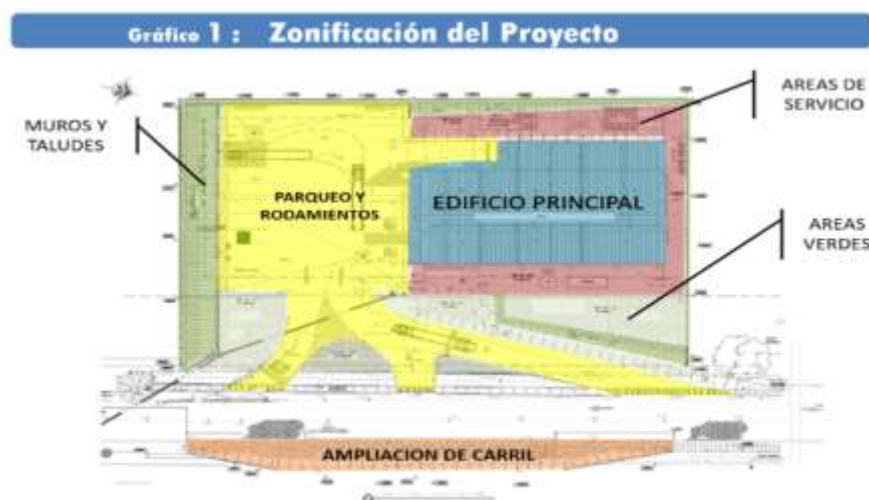
Imagen 43 Zonificación del proyecto / Fuente: Elaboración propia.

- Movimiento de tierra y excavación de fundación.
- Armado de acero, colado de zapatas y vigas
- Colocación de Marcos Estructurales Metálico y Mampostería.
- Colado de piso y cubierta de techo
- Instalaciones Forros metálicos de nave y cerramientos perimetrales
- Conformación de áreas exteriores y ampliación de carril.
- Instalación de sistemas: eléctrico, pluvial, sanitario, potable sistema contra incendio.

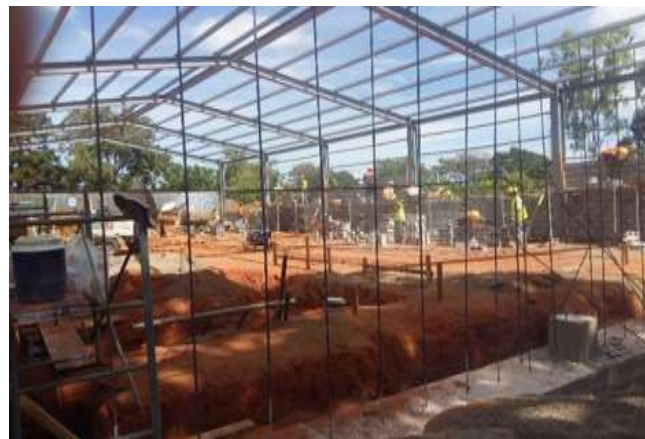
Imagen 52 Colocación de mampostería y refuerzo. Fuente: Elaboración propia

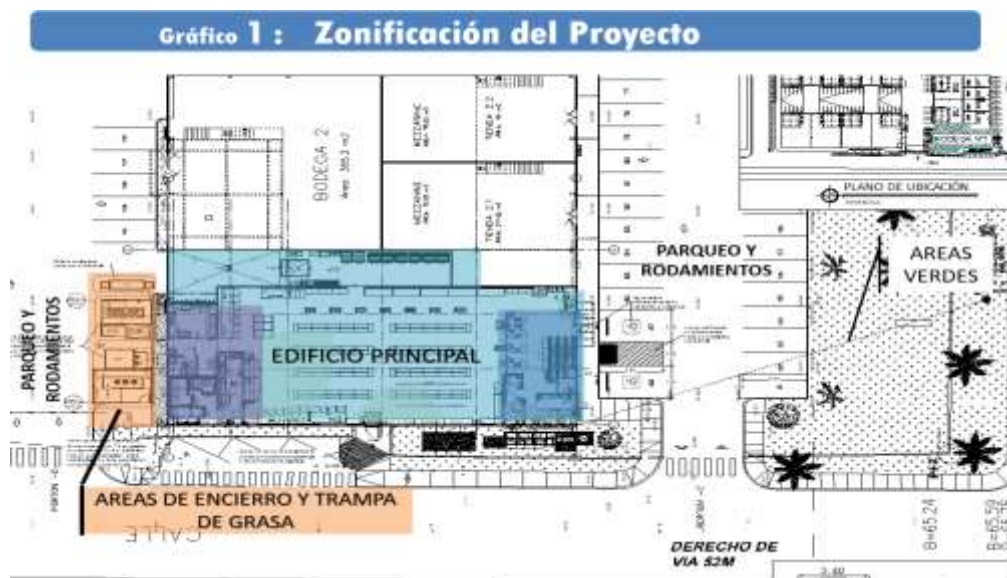
Imagen 83 Zonificación del proyecto / Fuente: Elaboración propia.

- Fundaciones
- Cerramiento de mampostería.
- Conformación de áreas exteriores.
- Colado de pisos
- Instalaciones de encierros
- Instalación de sistemas: eléctrico, pluvial, sanitario, potable sistema contra incendio.

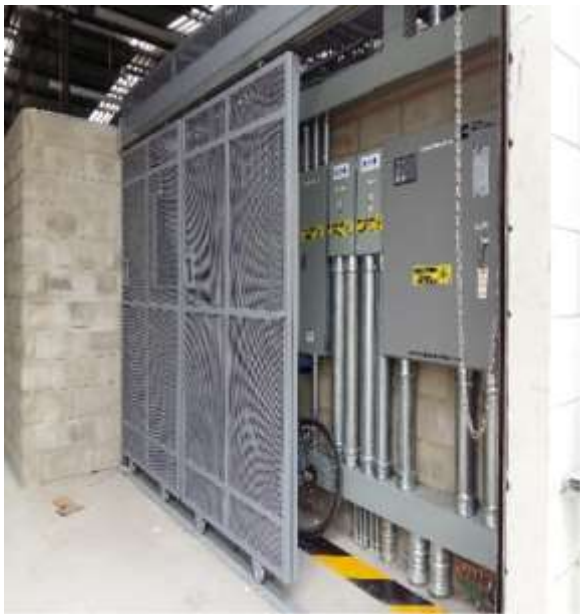
Imagen 108 Cuarto eléctrico finalizado. Fuente propia.

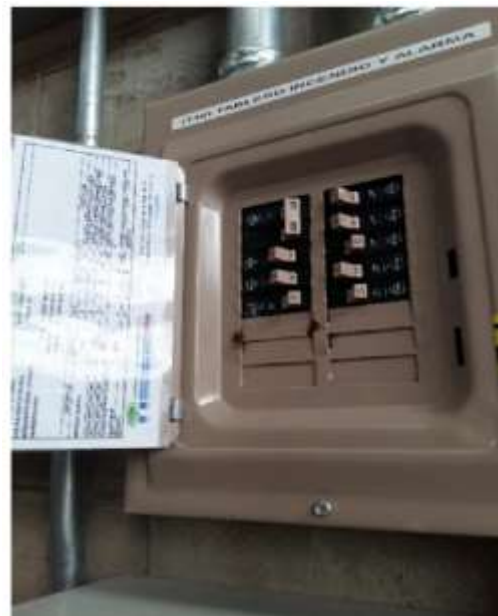
Imagen 109 Rotulación de paneles eléctrico finalizado. Fuente propia.

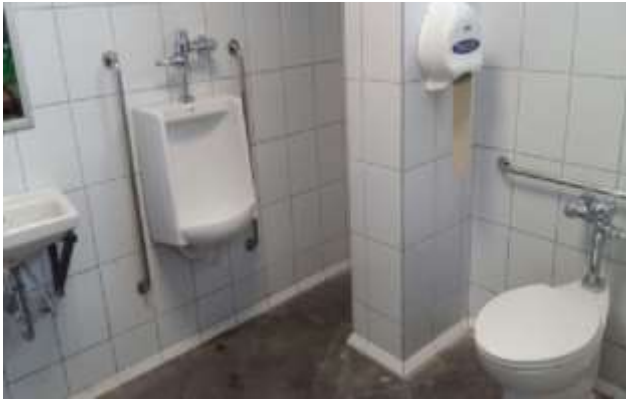
Imagen 110 Baño de asociados colocación de azulejos e instalación de equipos higiénicos. Fuente propia.

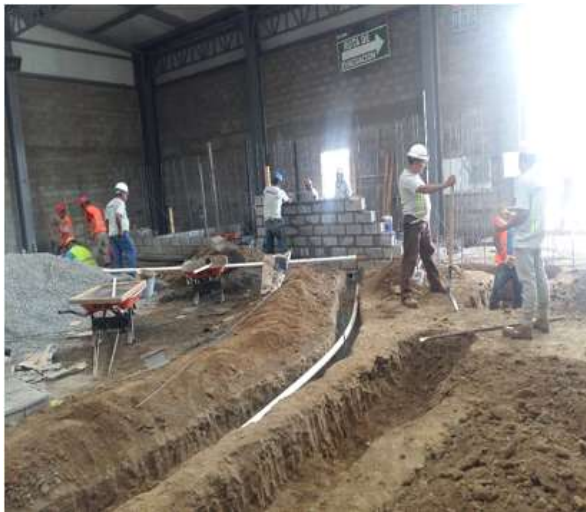
Imagen 112 Excavación y acometida de tubería PVC. Fuente propia.

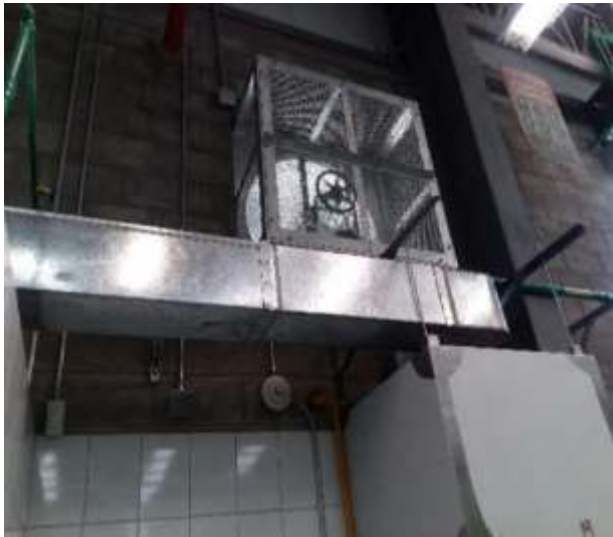
*Imagen 117 Instalación de extractores parte interna Fuente propia.*

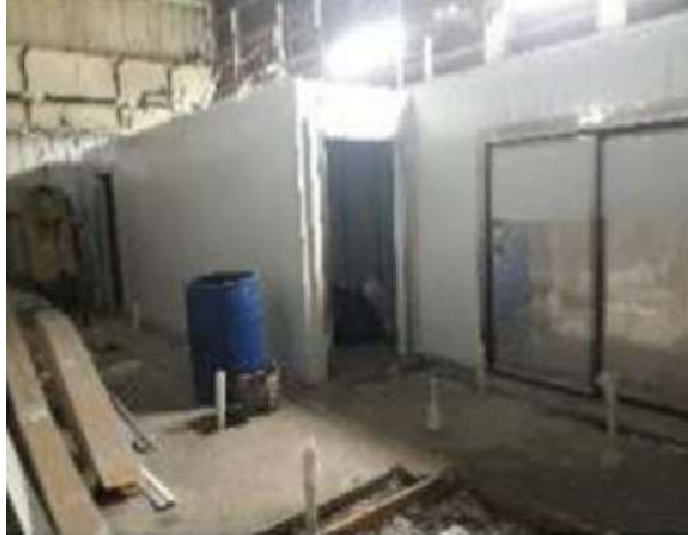
*Imagen 128. Instalación de paneles de cuartos fríos. Fuente propia.*

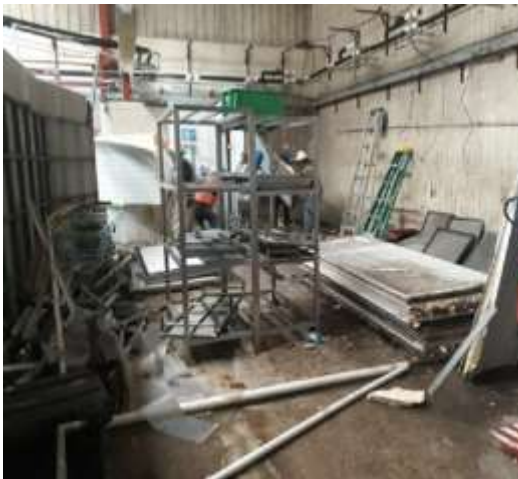
*Imagen 129 .Demolición de área de carnicería y cuartos fríos. Fuente propia.*

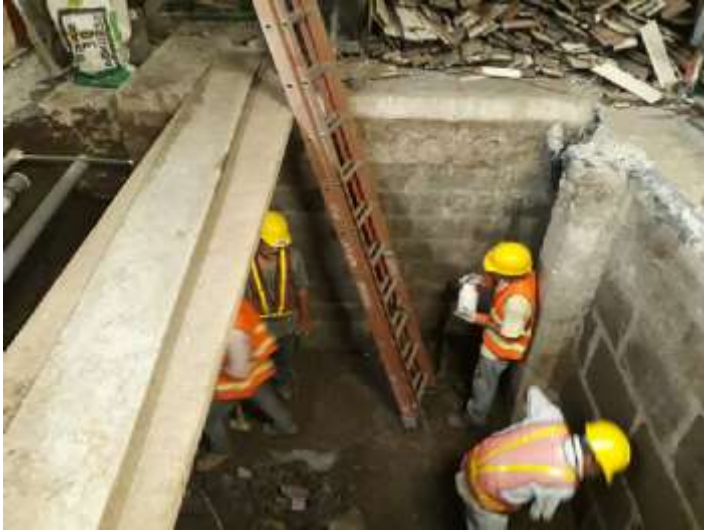
Imagen 131 Excavación de cisterna Fuente Elaboración Propia.

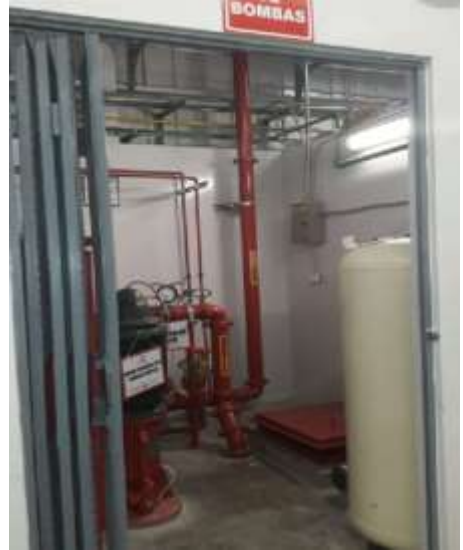
Imagen 132 Cuarto de bombas y cisterna .

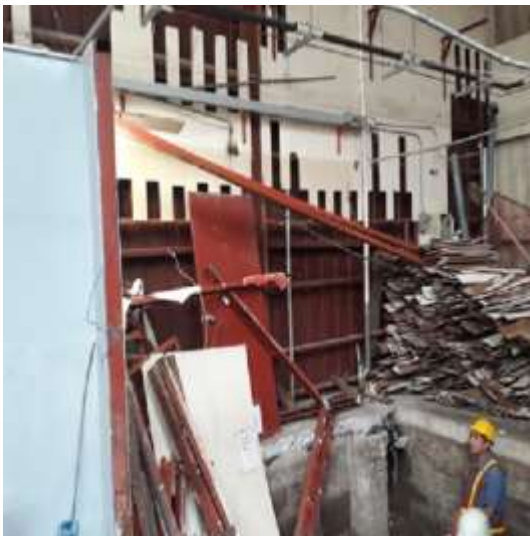
Imagen 133 Demolición de losa de área de soda y cuarto de bombas existentes Fuente Elaboración Propia.

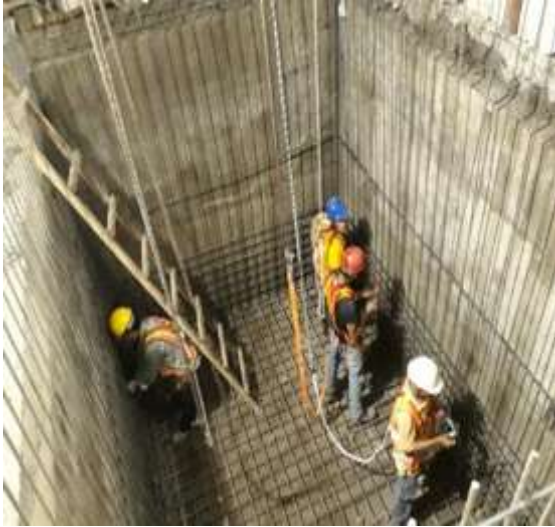
*Imagen 135 colocación de acero de refuerzos para cisterna.*

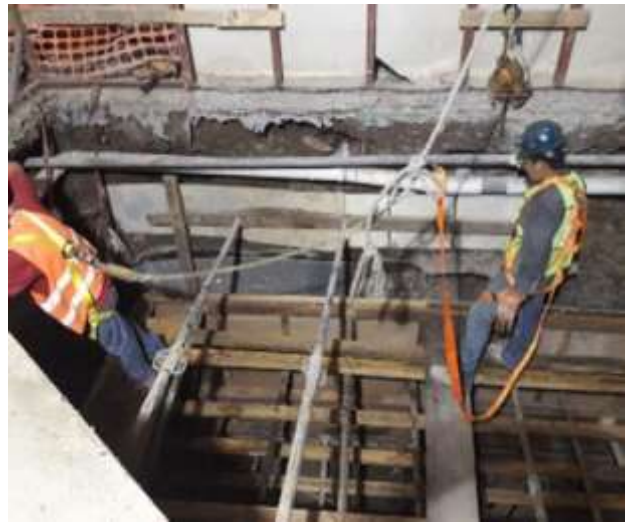
*Imagen 136 Colado de cisterna.*

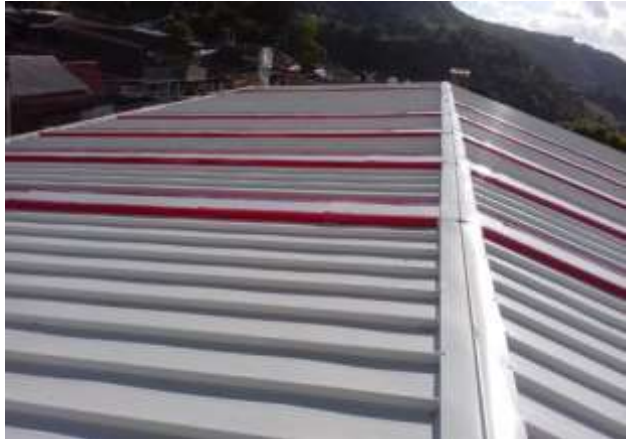
Imagen 140 Cambio de cubierta de tienda Fuente Elaboración Propia.
