**UNIVERSIDAD NACIONAL DE INGENIERIA**  
**Facultad de Electrotecnia y Computación**

**“Elaboración de Auditoria Eléctrica en la Industria San Francisco S.A para  
mejoramiento en la eficiencia eléctrica de sus equipos eléctricos”**

**Managua, Nicaragua**

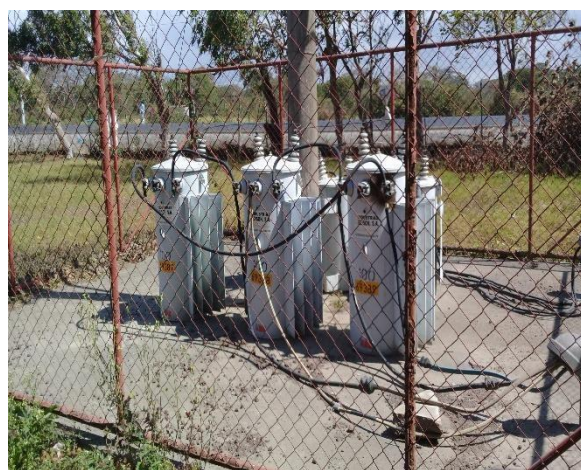
**Ilustración 14. Banco de transformadores 3x 775 kVA y 3 x 100 kVA.**

Se observó que los transformadores no se han diagnosticado para identificar si necesitan o no mantenimiento preventivo o si están a punto de fallar, ocasionando el paro de las instalaciones o áreas a las que alimentan. En general las condiciones del sistema eléctrico desde los subpaneles a las cargas como luminarias, abanicos, se encuentra en malas condiciones desde el punto de vista de mantenimiento.

Es necesario realizar un diagnóstico de la condición de operación de los transformadores para identificar fallas cercanas o futuras y así prevenir la no operación del personal en un día de trabajo, ya que se considera primero la seguridad de las vidas de las personas y los equipos, pero también es muy importante conocer cuánto dinero perdería o dejaría de percibir la empresa si alguno de sus transformadores o parte de su sistema eléctrico falla por falta de mantenimiento oportuno a la subestación eléctrica con la que cuenta la industria.

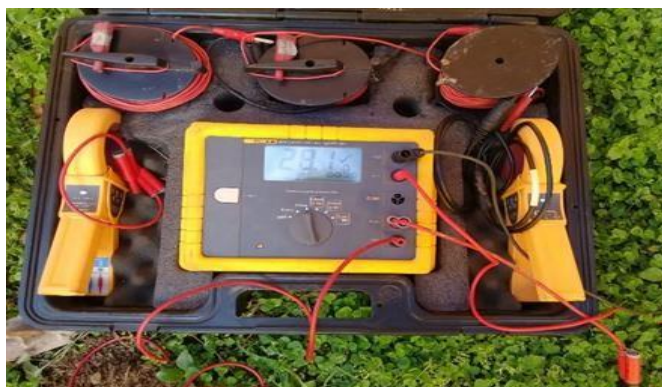
**Ilustración 16. Medición de la resistencia del terreno.**

En la ilustración puede verse que el equipo Fluke registró una resistencia de puesta a tierra existente de  $28.1\Omega$ . Con ese valor se deduce que la resistencia a tierra excede de manera considerable el valor óptimo el cual equivale a  $10\Omega$  según el Código de Instalaciones Eléctricas de Nicaragua (CIEN).

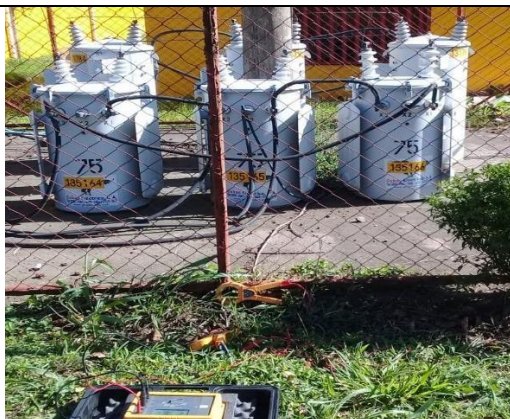
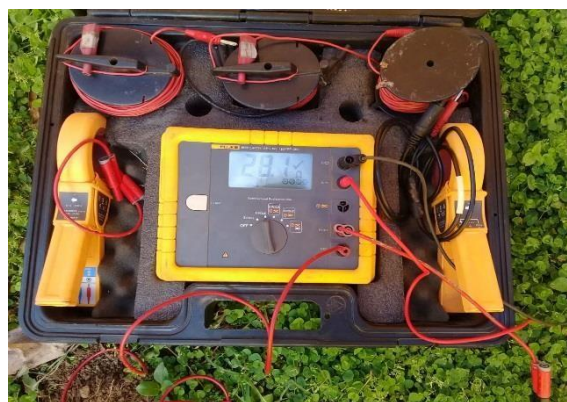
**Ilustración 17. Medición PT transformadores y resultado.**

Con el resultado obtenido verificamos que los datos exceden los valores normados los cuales corresponden entre  $1$  y  $5\Omega$

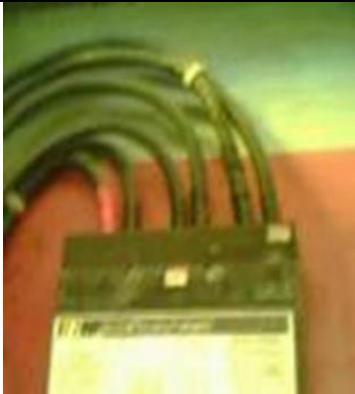
| <p>Tablero principal 3x75 kVA<br/>05/07/2019 15:52:17</p> | <p>Imagen de luz visible</p> | <p>Se encuentra con Relevancia <b>Normal</b>.<br/>Una temperatura muy estable pero se debe considerar un seguimiento a los puntos calientes en una próxima inspecciones termográfica</p> <table border="1"><thead><tr><th>Nombre</th><th>Temperatura</th></tr></thead><tbody><tr><td>Punto central</td><td>7°C</td></tr></tbody></table> | Nombre | Temperatura | Punto central | 7°C |

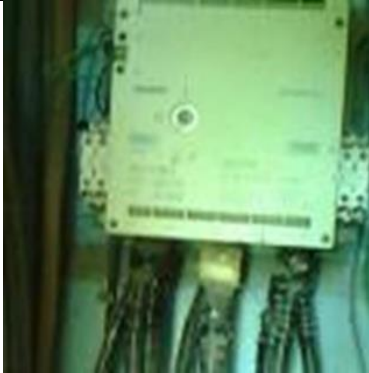
| <p>Tablero principal 3x75 kVA<br/>05/07/2019 15:52:17</p> | <p>Imagen de luz visible</p> | <p>Se encuentra con Relevancia <b>Normal</b>.<br/>Una temperatura muy estable pero se debe considerar un seguimiento a los puntos calientes en una próxima inspecciones termográfica</p> <table border="1"><thead><tr><th>Nombre</th><th>Temperatura</th></tr></thead><tbody><tr><td>Punto central</td><td>7°C</td></tr></tbody></table> | Nombre | Temperatura | Punto central | 7°C |
|---|---|---|---|---|---|---|
| <p>Tablero principal 3x100 kVA<br/>05/07/2019 15:51:44</p> | <p>Imagen de luz visible</p> | <p>Se encuentra con Relevancia <b>Leve</b>.<br/>Una temperatura leve el cual se debe de dar un seguimiento a este punto ante un calentamiento grave con en el personal adecuado.</p> <table border="1"><thead><tr><th>Nombre</th><th>Temperatura</th></tr></thead><tbody><tr><td>Punto central</td><td>17.5°C</td></tr></tbody></table> | Nombre | Temperatura | Punto central | 17.5°C |

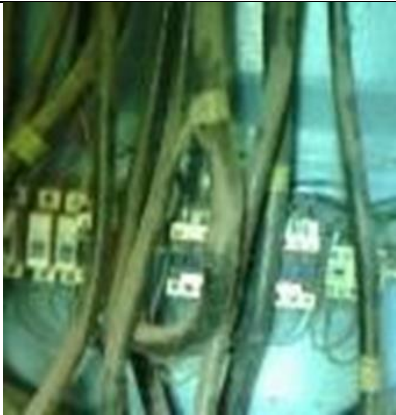
| <p>Tablero principal 3x75 kVA<br/>05/07/2019 15:52:17</p> | <p>Imagen de luz visible</p> | <p>Se encuentra con Relevancia <b>Normal</b>.<br/>Una temperatura muy estable pero se debe considerar un seguimiento a los puntos calientes en una próxima inspecciones termográfica</p> <table border="1"><thead><tr><th>Nombre</th><th>Temperatura</th></tr></thead><tbody><tr><td>Punto central</td><td>7°C</td></tr></tbody></table> | Nombre | Temperatura | Punto central | 7°C |
|---|---|---|---|---|---|---|
| <p>Tablero principal 3x100 kVA<br/>05/07/2019 15:52:00</p> | <p>Imagen de luz visible</p> | <p>Se encuentra con Relevancia <b>Normal</b>.<br/>Una temperatura muy estable pero se debe considerar un seguimiento a los puntos calientes en una próxima inspección termográfica</p> <table border="1"><thead><tr><th>Nombre</th><th>Temperatura</th></tr></thead><tbody><tr><td>Punto central</td><td>9.3°C</td></tr></tbody></table> | Nombre | Temperatura | Punto central | 9.3°C |

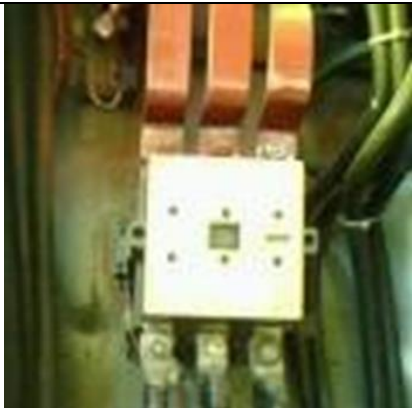
| <p>Tablero generador 3x75 kVA<br/>05/07/2019 15:50:55</p> | <p>Imagen de luz visible</p> | <p>Se encuentra con Relevancia <b>Normal</b></p> <p>Una temperatura muy normal pero no se debe de descartar el punto, se debe dar un seguimiento.</p> <table border="1"><thead><tr><th>Nombre</th><th>Temperatura</th></tr></thead><tbody><tr><td>Punto central</td><td>9,1°C</td></tr></tbody></table> | Nombre | Temperatura | Punto central | 9,1°C |

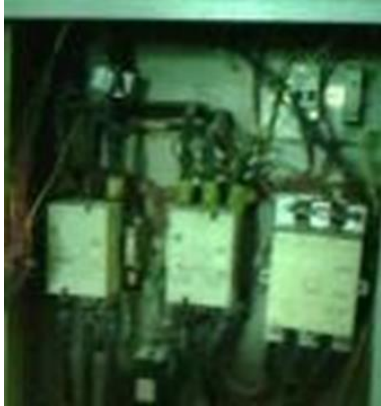
| <p>Tablero secundario<br/>05/07/2019 16:02:35</p> | <p>Imagen de luz visible</p> | <p>Se encuentra con Relevancia <b>Normal</b></p> <p>Una temperatura muy estable pero se debe considerar un seguimiento a los puntos calientes en una próxima inspecciones termográfica</p> <table border="1"><thead><tr><th>Nombre</th><th>Temperatura</th></tr></thead><tbody><tr><td>Punto central</td><td>4.3°C</td></tr></tbody></table> | Nombre | Temperatura | Punto central | 4.3°C |

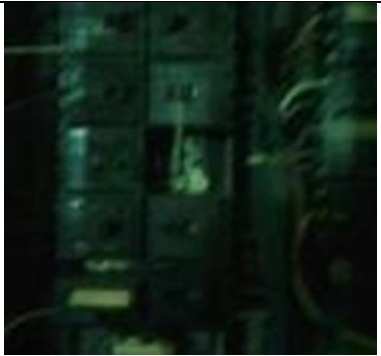
| <p>Tablero secundario<br/>05/07/2019 16:02:35</p> | <p>Imagen de luz visible</p> | <p>Se encuentra con Relevancia <b>Normal</b></p> <p>Una temperatura muy estable pero se debe considerar un seguimiento a los puntos calientes en una próxima inspecciones termográfica</p> <table border="1"><thead><tr><th>Nombre</th><th>Temperatura</th></tr></thead><tbody><tr><td>Punto central</td><td>4.3°C</td></tr></tbody></table> | Nombre | Temperatura | Punto central | 4.3°C |
|---|---|---|---|---|---|---|
| <p>Tablero oficina e iluminación<br/>05/07/2019 16:03:23</p> | <p>Imagen luz visible</p> | <p>Se encuentra con Relevancia <b>Normal</b></p> <p>Una temperatura normal pero se debe considerar un seguimiento constante.</p> <table border="1"><thead><tr><th>Nombre</th><th>Temperatura</th></tr></thead><tbody><tr><td>Punto central</td><td>6.4°C</td></tr></tbody></table> | Nombre | Temperatura | Punto central | 6.4°C |

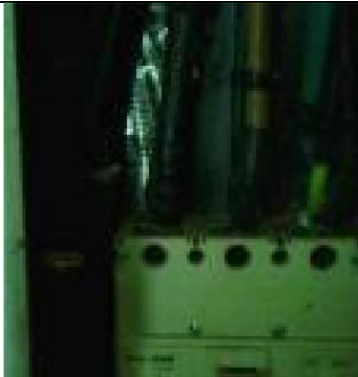
| <p>Tablero secundario<br/>05/07/2019 16:10:36</p> | <p>Imagen de luz visible</p> | <p>Se encuentra con Relevancia <b>Normal</b></p> <p>Una temperatura muy estable pero se debe considerar un seguimiento a los puntos calientes en una próxima inspecciones termográfica</p> <table><tr><th>Nombre</th><th>Temperatura</th></tr><tr><td>Punto central</td><td>2.1°C</td></tr></table> | Nombre | Temperatura | Punto central | 2.1°C |

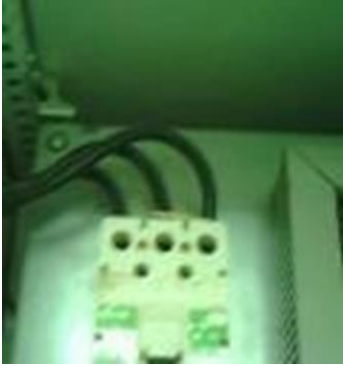
| <p>30.9<br/>°C</p> | <p>Imagen de luz visible</p> | <p>Se encuentra con Relevancia <b>Normal</b></p> <p>Se presenta una temperatura normal pero se debe analizar el punto para evitar temperaturas graves.</p> <table border="1"><thead><tr><th>Nombre</th><th>Temperatura</th></tr></thead><tbody><tr><td>Punto central</td><td>8.9°C</td></tr></tbody></table> | Nombre | Temperatura | Punto central | 8.9°C |

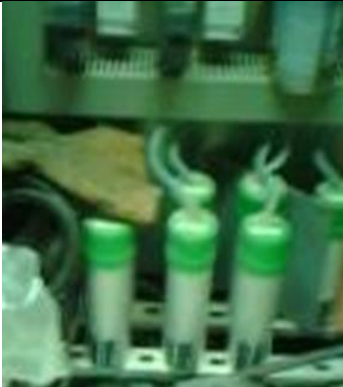
| <p>30.9<br/>°C</p> | <p>Imagen de luz visible</p> | <p>Se encuentra con Relevancia <b>Normal</b></p> <p>Se presenta una temperatura normal pero se debe analizar el punto para evitar temperaturas graves.</p> <table border="1"><thead><tr><th>Nombre</th><th>Temperatura</th></tr></thead><tbody><tr><td>Punto central</td><td>8.9°C</td></tr></tbody></table> | Nombre | Temperatura | Punto central | 8.9°C |
|---|---|---|---|---|---|---|
| <p>31.2<br/>°C</p> | <p>Imagen de luz visible</p> | <p>Se encuentra con Relevancia <b>Normal</b></p> <p>Una temperatura muy estable pero se debe considerar un seguimiento a los puntos calientes en una próxima inspecciones termográfica</p> <table border="1"><thead><tr><th>Nombre</th><th>Temperatura</th></tr></thead><tbody><tr><td>Punto central</td><td>9.2°C</td></tr></tbody></table> | Nombre | Temperatura | Punto central | 9.2°C |

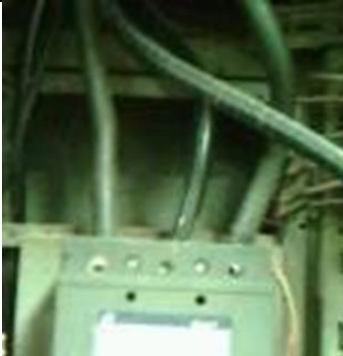
| <p>30.9<br/>°C</p> | <p>Imagen de luz visible</p> | <p>Se encuentra con Relevancia <b>Normal</b></p> <p>Se presenta una temperatura normal pero se debe analizar el punto para evitar temperaturas graves.</p> <table border="1"><thead><tr><th>Nombre</th><th>Temperatura</th></tr></thead><tbody><tr><td>Punto central</td><td>8.9°C</td></tr></tbody></table> | Nombre | Temperatura | Punto central | 8.9°C |
|---|---|---|---|---|---|---|
| <p>28.2<br/>°C</p> | <p>Imagen de luz visible</p> | <p>Se encuentra con Relevancia <b>Normal</b></p> <p>Se presenta una temperatura normal pero se debe analizar el punto para evitar temperaturas graves.</p> <table border="1"><thead><tr><th>Nombre</th><th>Temperatura</th></tr></thead><tbody><tr><td>Punto central</td><td>6.4°C</td></tr></tbody></table> | Nombre | Temperatura | Punto central | 6.4°C |

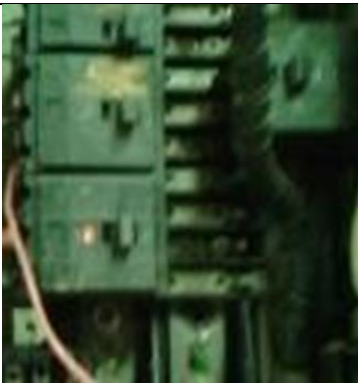
<p>30.1<br/>°C</p> <p>Tablero PELLET<br/>05/07/2019 16:30:40</p> |

<p>Imagen de luz visible</p> | <p>Se encuentra con Relevancia <b>Normal</b></p> <p>Una temperatura muy estable pero se debe considerar un seguimiento a los puntos calientes para evitar recalentamiento.</p> <table data-bbox="1066 483 1451 602"><tr><th>Nombre</th><th>Temperatura</th></tr><tr><td>Punto central</td><td>8.1°C</td></tr></table> | Nombre | Temperatura | Punto central | 8.1°C |
|---|---|---|---|---|---|---|
| Nombre | Temperatura | | | | | |
| Punto central | 8.1°C | | | | | |

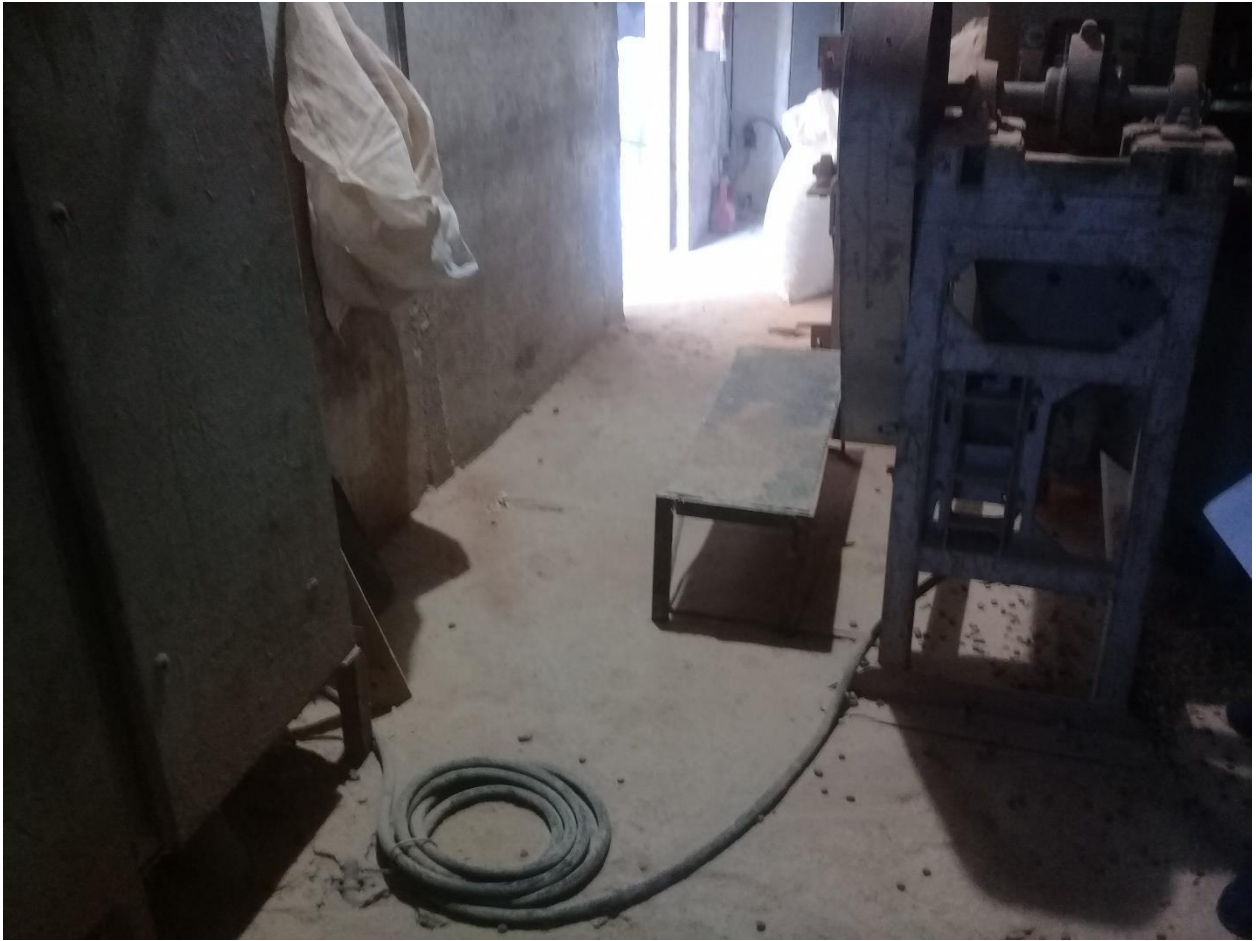
**Cable de alimentación a motor de 100 HP sobre el área de trabajo.**

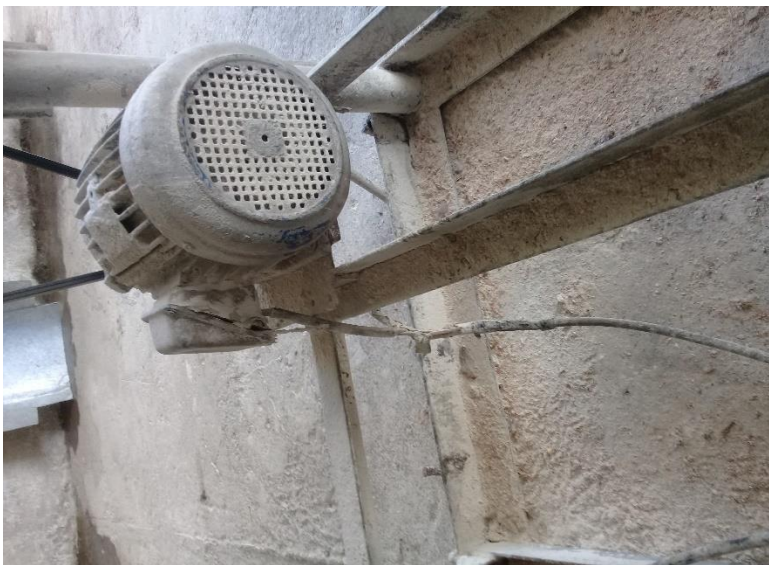
**Motor 3 Hp en área de descarga, falta de mantenimiento.**

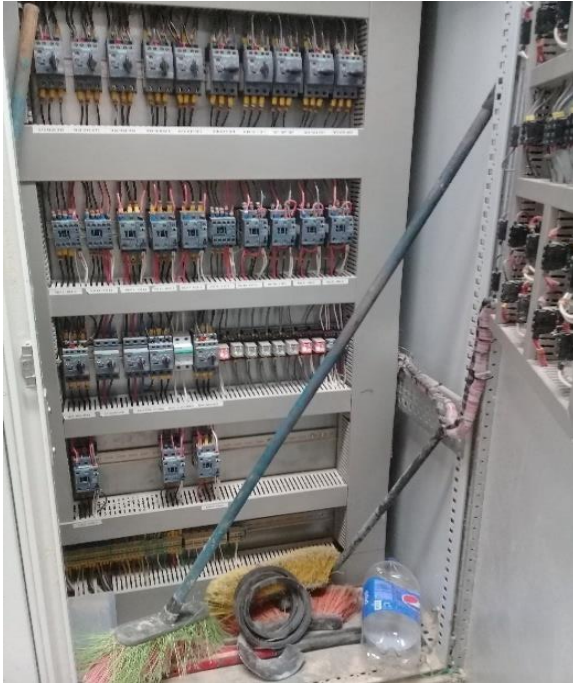
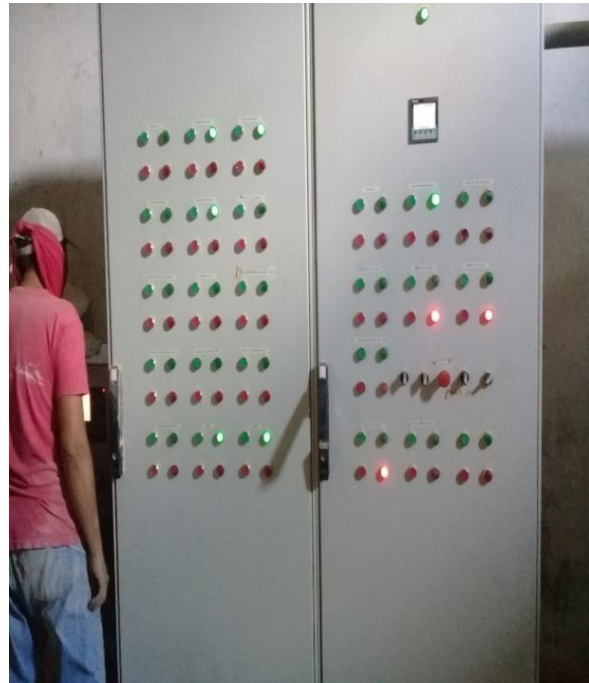
**Sistema de control en area de molino, se puede observar la falta de mantenimiento dentro de este.**
