**GOBIERNO DE NICARAGUA**  
**MINISTERIO DE EDUCACION, CULTURA Y DEPORTES**  
DIRECCIÓN GENERAL DE INVERSIONES Y COOPERACIÓN  
DIVISIÓN DE INVERSIONES, OFICINA DE PLANIFICACIÓN DE  
INVERSIONES

# Municipio de DOLORES

Febrero del 2004

## II. DIAGNOSTICO DE LA INFRAESTRUCTURA ESCOLAR DEL MUNICIPIO DE DOLORES Y DE LOS ESTABLECIMIENTOS INSTITUCIONALES DEL MINISTERIO DE EDUCACIÓN, CULTURA Y DEPORTES.

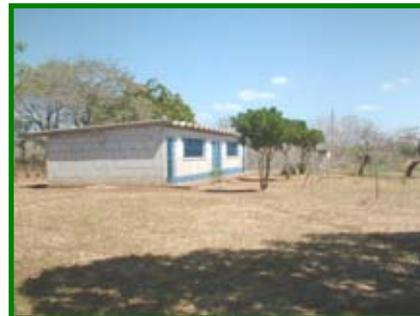
Perspectiva del Agrupamiento

- **Área Geográfica y Dirección:** Área Rural. Del Casco Urbano de Dolores 13 Km al sur, camino hacia el mar.
- **Accesibilidad:** Accesible solo en verano en vehículo de doble tracción, camino en regular estado.
- **Área de terreno y de construcción:** Área aproximada de terreno: 2,986.90 m<sup>2</sup> y Área construida: 131.45 m<sup>2</sup>.
- **Legalidad de terreno:** El establecimiento no tiene documento de legalidad del terreno.
- **Topografía:** Ligeramente inclinada, con una pendiente aproximada del 1 % de Norte a Sur.
- **Planta Física:** Local diseñado para escuela, físicamente está compuesto por un agrupamiento.

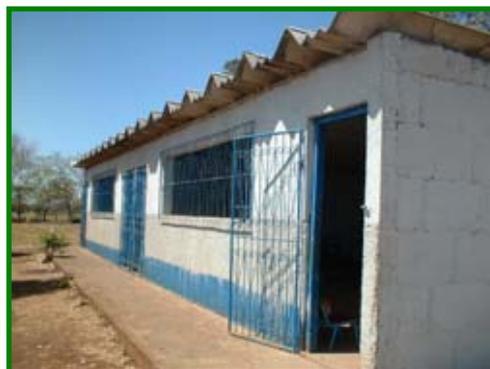
El local es poco adecuado debido a la mala ubicación (orientación) del pabellón con respecto al sol.

Vista Exterior del Agrupamiento

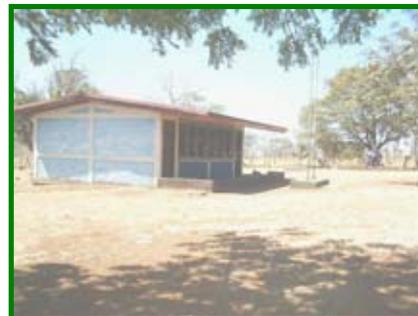
Vista del agrupamiento 1.

- **Área Geográfica y Dirección:** Área Rural. Del Casco Urbano de Dolores 14 Km. al suroeste, camino hacia él Tular.
- **Accesibilidad:** Accesible solo en verano en vehículo de doble tracción, camino en regular estado.
- **Área de terreno y de construcción:** Área aproximada de terreno: 2,363.63 m<sup>2</sup> y Área construida: 157.09 m<sup>2</sup>.
- **Legalidad de terreno:** El establecimiento no tiene documento de legalidad del terreno.
- **Topografía:** Plana, con una pendiente aproximada del 2 al 5 % de Noreste a Suroeste.
- **Planta Física:** Local diseñado para escuela, físicamente está compuesto por dos agrupamientos unitarios.

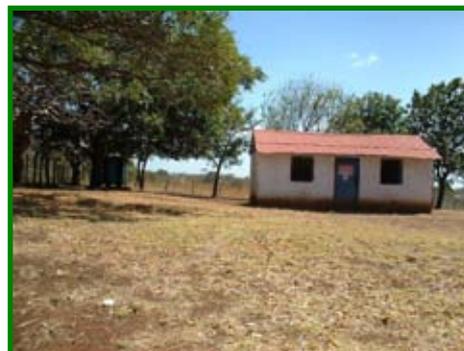
Vista Exterior del agrupamiento 2.

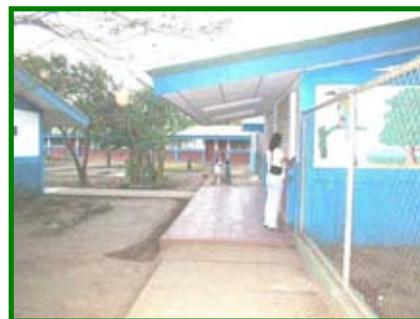
Vista de Conjunto de la Escuela René Schick.

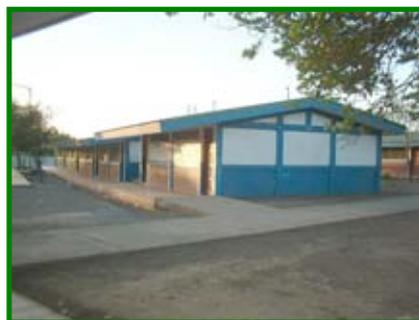
El local es adecuado para uso escolar.

Vista Exterior del agrupamiento 5 y 2.

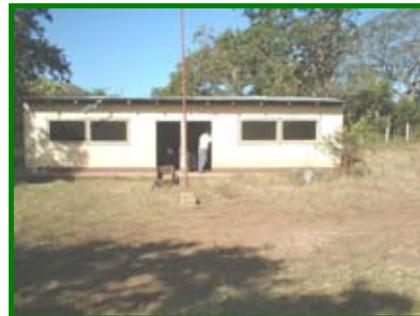
Vista Exterior del agrupamiento (aulas).

**Agrupamiento 1** (lineal): Está compuesto por 2 aulas, las que se encuentran en regular estado.

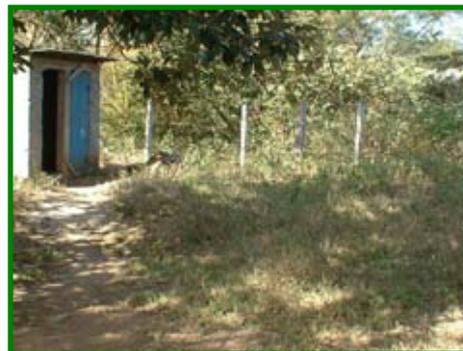
El local es inadecuado para uso escolar debido a la mala ubicación de las aulas.

Vista Exterior de las letrinas, puede observarse el deterioro de las puertas.

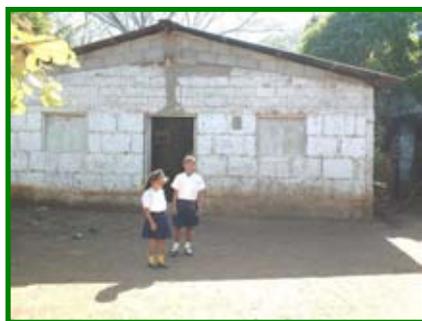
Fachada Principal del aula de preescolar Jardín Infantil.

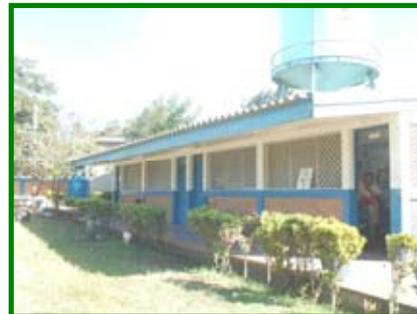
Vista Exterior del agrupamiento 3.

- **Área Geográfica y Dirección:** Área Urbana. Contiguo al Pozo de ENACAL.
- **Accesibilidad:** Accesible todo el año, carretera panamericana en buen estado.
- **Área de terreno y de construcción:** Área aproximada de terreno: 3,356.17 m<sup>2</sup> y Área Construida: 1,373 m<sup>2</sup>.
- **Legalidad de terreno:** El establecimiento no tiene ningún documento de legalidad del terreno.
- **Topografía:** Plana, con una pendiente aproximada del 2 % de Este a Oeste.
- **Planta Física:** Local diseñado para escuela, físicamente está conformado por 4 agrupamientos lineales y 1 espacio abierto, encontrándose todos los agrupamientos en buen estado.

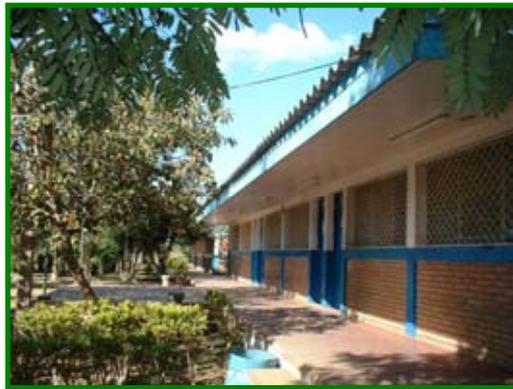
El local es adecuado para uso escolar.

Vista de Conjunto del Instituto Benito Salinas
