GOBIERNO DE NICARAGUA
MINISTERIO DE EDUCACION, CULTURA Y DEPORTES
DIRECCIÓN GENERAL DE INVERSIONES Y COOPERACIÓN
DIVISIÓN DE INVERSIONES, OFICINA DE PLANIFICACIÓN DE INVERSIONES

Diagnóstico Infraestructura Escolar e Institucional.

Escuela Corazón Inmaculado de María, Barrio Luis Vanegas

Municipio de EL ROSARIO

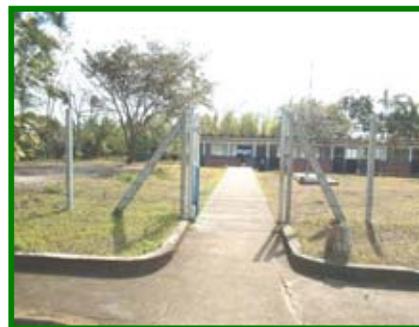
La escuela no cuenta con el servicio de energía eléctrica, tampoco cuenta con servicio de recolección de basura por lo que tienen que enterrarla en el lugar, ni drenaje pluvial. Solamente existe agua potable. Existen cuatro letrinas que están en regular estado.

Fachada principal de la escuela

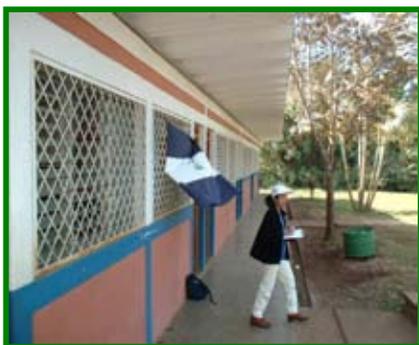
Vista parcial del pabellón de clases

Las paredes del centro sufrieron grietas por causa del tipo de suelo en el que esta construido, en el año 1998 por el huracán Mitch.

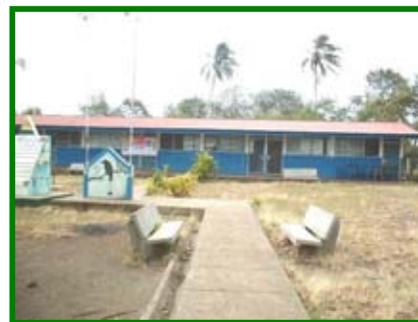
Vista frontal del pabellón de aulas de clases

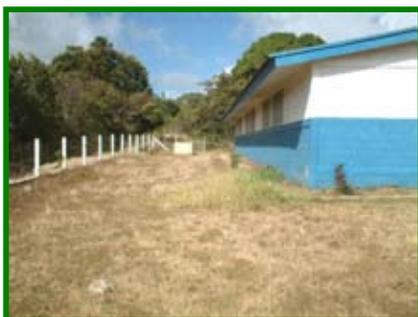
La escuela cuenta con el servicio de energía eléctrica, de manera ilegal y agua potable, no cuenta con servicio de recolección de basura por lo que tienen que quemarla en el lugar, ni drenaje pluvial. Existen cuatro letrinas que están en regular estado.

Vista posterior del pabellón de aulas de clases.

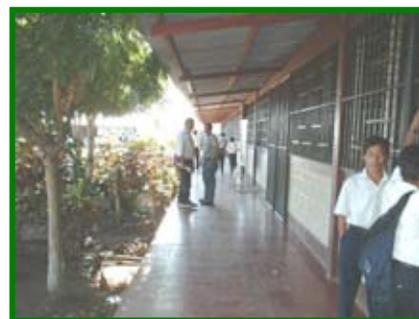
Los agrupamientos 2 y 3, se encuentran en regular estado, con sistema constructivo de estructura de concreto con cerramiento de bloque de concreto, estructura de techo metálica con cubierta de láminas de zinc galvanizadas, piso de ladrillo corriente, puertas de madera sólida y ventanas de vidrio con marco de aluminio. Construcción en el año 1981 por la Unión Europea. Recibieron reparación en el año 1999 por parte del MECD. Requieren mantenimiento.

Vista parcial frontal del pabellón de aulas

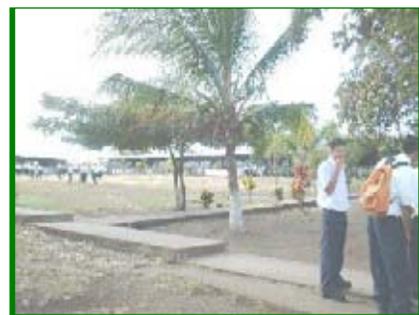
Vista panorámica de los pabellones de clases y el área de recreación y circulación.

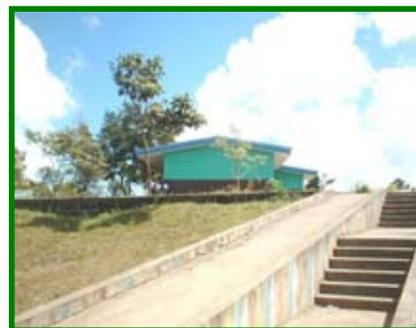
Vista parcial del pabellón de aulas, teniendo en primer plano el desnivel que presenta el centro.

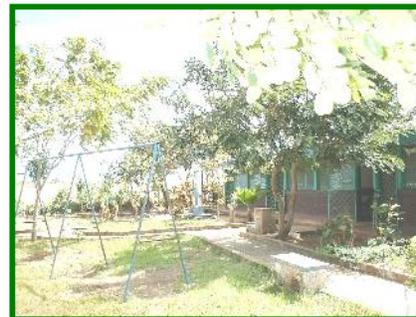
Existen juegos infantiles, los cuales se encuentran en mal estado.

Vista de los juegos infantiles en mal estado.

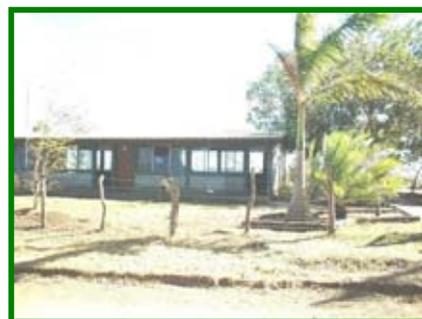
Agrupamiento 1 (Lineal): Cuenta con tres aulas, una bodega en buen estado, con sistema constructivo de estructura de concreto con cerramiento de bloque de concreto, estructura de techo metálica con cubierta de láminas de zinc galvanizadas, piso de ladrillo corriente, puertas de madera sólida y ventanas de vidrio con marco de aluminio. Construcción en el año 1981 por el FISE. Recibió reparación en Junio del 2002 de parte del FISE y la alcaldía. Requiere mantenimiento.

Vista parcial del pabellón de aulas de clases.

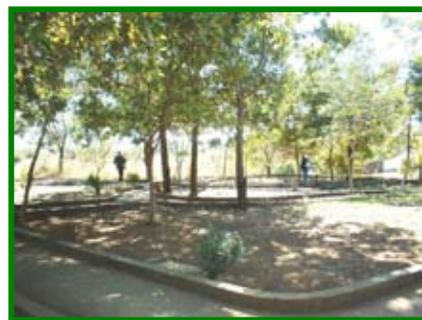
Agrupamiento 2 (al aire libre): Cuenta con un parque infantil de 1,751.32 m², construido por el FISE en el año 1981, el cual requiere de mantenimiento.

Vista parcial del área de juegos de la escuela.

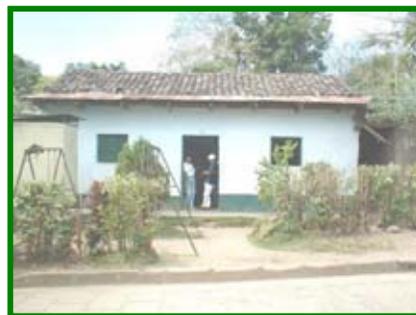
El local no es diseñado para escuela, si no que para vivienda la cual alquila su local para que funcione la escuela, físicamente está compuesta por un agrupamiento:

Vista panorámica frontal de la vivienda donde funciona el centro escolar.

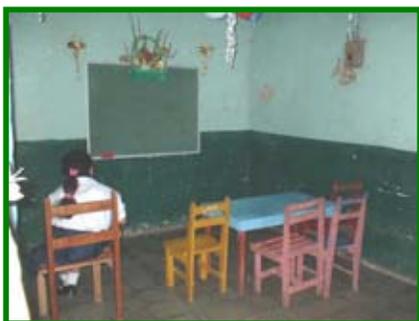
Detalle del área reducida donde reciben clases los niños de Pre-escolar.

El local en el que funciona el centro escolar esta destinado para vivienda, por lo que no cumple las condiciones, ni los requerimientos para ser un centro de enseñanza, al igual que al área de primaria y el área de Pre- escolar esta dividida solamente por unos anaqueles, lo cual reduce el espacio a los estudiantes ya que por sus dimensiones tiene las características de un aula de clases (5.82 x 8.52), sin embargo es utilizado como dos aulas. Además este presenta agrietamiento en las paredes y en la cubierta de techos se observan deslizamientos de algunas tejas.

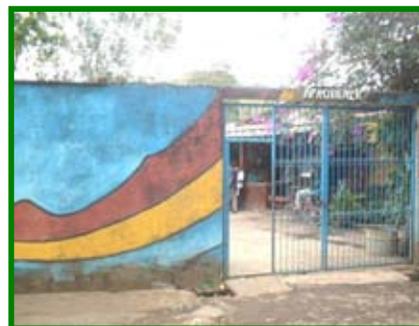
Vista de la fachada principal de la escuela

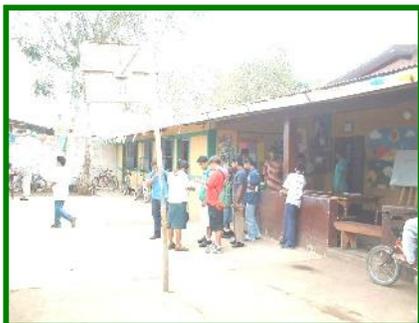
Vista parcial del porche que es utilizado para impartir clases.

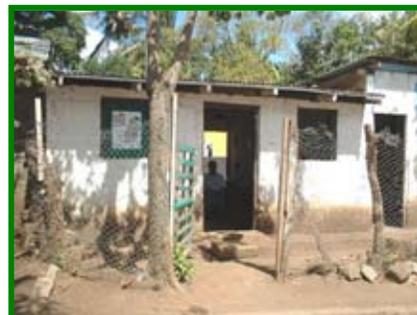
Vista de la fachada principal del local

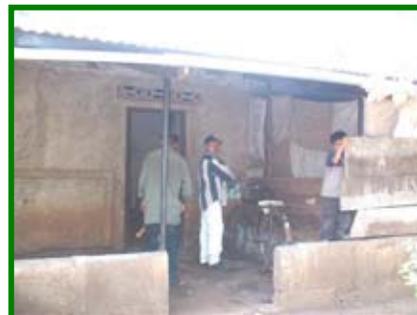
- **Área Geográfica y Dirección:** Área rural. Comunidad Cañas Blancas.
- **Accesibilidad:** Accesible todo el año en vehículo de doble tracción.
- **Legalidad de terreno:** no es legalmente del MECD.
- **Observaciones:** Este preescolar le pertenece a la escuela Hermanos de Finlandia con código 15329, pero funciona en otro local fuera de esta (una vivienda).

Vista de la fachada principal del local
