Diagnostico Infraestructura Escolar e Institucional.
Colegio Benito Laplant.

Municipio de SAN MARCOS

Marzo del 2004

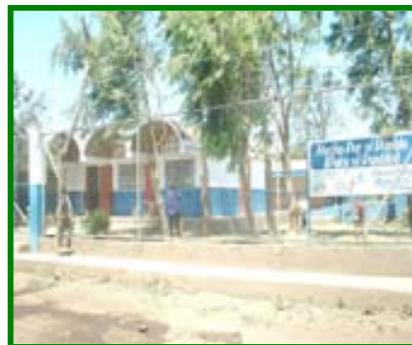
Agrupamiento 3 (Unitario): Conformado por 1 aula. El sistema es de estructura de concreto, cerramiento con bloques de concreto, viga de techo de concreto con cubierta de cáscara de ladrillo de barro, piso ladrillo corriente, puertas de madera y ventanas con marcos de aluminio y paletas de vidrio protegidas con verjas metálicas.

Acceso Principal de la Escuela Pedro Joaquín Chamorro.

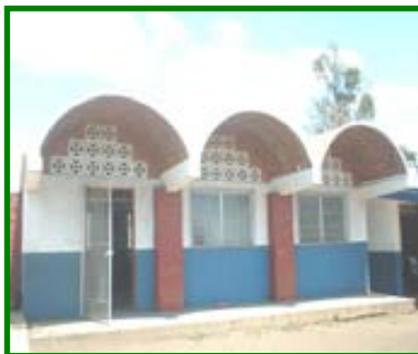
En general, todo el centro escolar requiere mantenimiento.

Fachada Principal Agrupamiento
3.

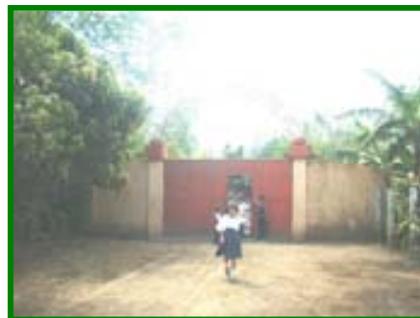
El sistema es de estructura de concreto, cerramiento con bloques de concreto, estructura de techo metálica con cubierta de lamina de zinc, fascias de madera, piso ladrillo corriente, puertas de madera, no posee ventanas.

Acceso Principal de la Escuela Primaria Rafaela Herrera.

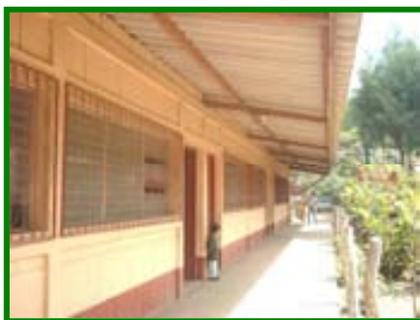
En general, todo el centro escolar requiere mantenimiento.

Fachada Principal Agrupamiento 2.

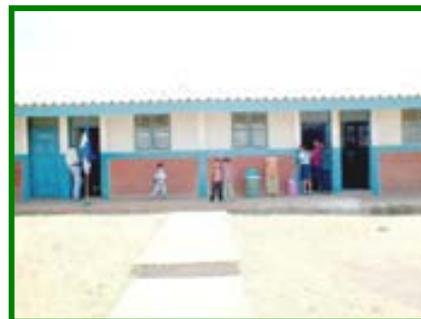
El centro se ve afectado por los fuertes vientos (provocan desprendimiento del techo) y los gases volcánicos provocan daño en las estructuras del techo (por ser metálicas y estas se corroen).

Fachada Principal Agrupamiento 1.

En general, todo el centro escolar requiere mantenimiento.

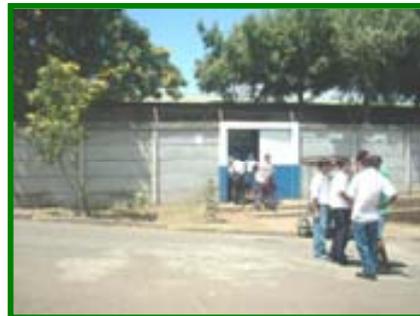
No cuenta con el servicio de alcantarillado hidrosanitario, por lo que los desechos humanos se depositan en 3 letrinas, las que se encuentran en regular estado.

Acceso Principal del Colegio San Marcos.

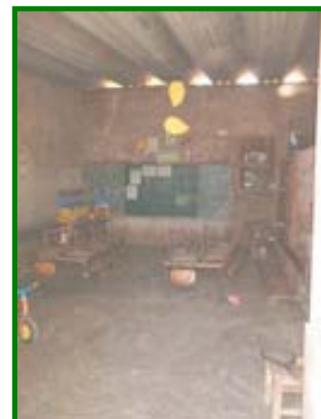
La infraestructura es inadecuada para uso escolar debido a que tiene mas de años de construcción.

Vista Interior del Aula de Pre-escolar.

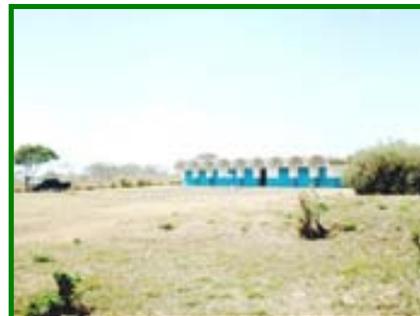
No posee el servicio de alcantarillado sanitario, para realizar sus necesidades fisiológicas hay 2 de letrinas, que están en mal estado.

Vista Panorámica del Agrupamiento 1.

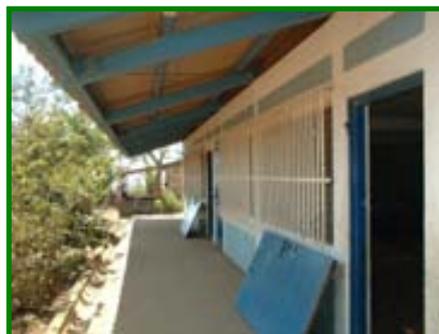
Agrupamiento 2 (Lineal): Conformado por 2 aulas. El sistema es de estructura de concreto, cerramiento con bloques de concreto, estructura de techo de metálica con cubierta de lamina de plycem, piso ladrillo corriente, cielo raso con esqueleto de aluminio y forro de plycem, puertas de acero, ventanas con marcos de aluminio y paletas de vidrio protegidas con verjas metálicas.

Vista Exterior del Agrupamiento 2.

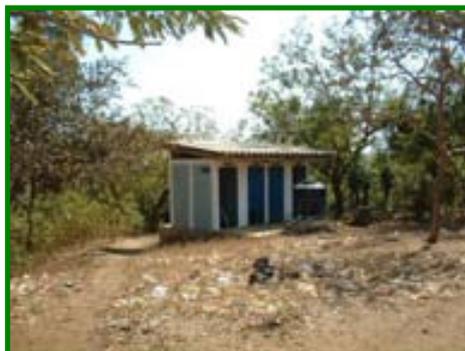
El centro se ve afectado por los fuertes vientos y por los gases volcánicos (por lo que las estructuras metálicas se corrohen).

Puede notarse el estado en que se encuentran las letrinas.

En general, todo el centro escolar requiere reparación.

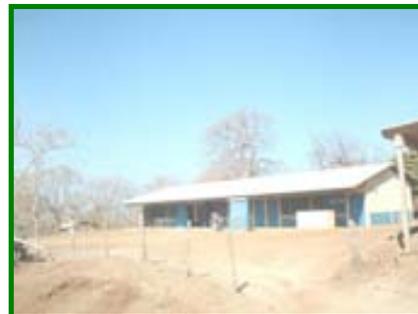
El centro no posee ni alcantarillado sanitario, realizando sus necesidades fisiológicas en 4 letrinas, las que se encuentran en regular estado.

Vista de conjunto de la Escuela José de la Cruz Mena.
