MINISTERIO DE EDUCACION, CULTURA Y DEPORTES

Diagnóstico Infraestructura Escolar e Institucional. "EL CRUCERO"

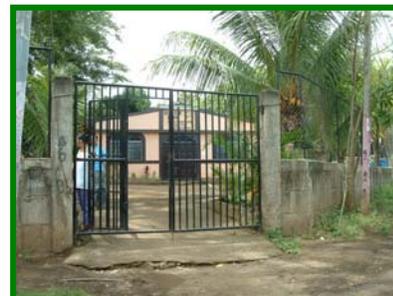
Vista desde el Acceso del Centro Escolar

Sub. Agrupamiento 1A: Conformado por dos aulas, en una de estas se imparte preescolar. Se encuentran en regular estado. El sistema constructivo de este agrupamiento es mixto, estructura de concreto y metálica, estructura de techo metálica con cubierta de zinc galvanizado, con cerramiento de bloques de concreto, piso de ladrillo corriente, bloque decorativo en vanos de ventanas, verjas de protección metálicas en puertas y ventanas. Este agrupamiento fue Construido en el año 1985 por la Iglesia y cooperación Alemana.). Requiere reparación.

Sub. Agrupamiento 1B: Conformado por los servicios sanitarios, en regular estado. El sistema constructivo de este agrupamiento es de estructura de concreto y metálica, cubierta de zinc galvanizado con estructura metálica, con cerramiento de bloques de concreto, cubierta de zinc galvanizado con estructura de techo metálica, piso de ladrillo corriente, puertas de madera a una cara, ventanas de bloque decorativo. Este agrupamiento fue Construido en el año 1993 por la iglesia y cooperación Alemana). Requiere reparación.

Sub.Agrupamiento 1C: Conformado por la ducha (perteneciente a los pastores), en mal estado. El sistema constructivo de este agrupamiento es de estructura de madera (sólo columnas), estructura de techo de madera con cubierta de zinc galvanizado, el cerramiento es de fibrán, piso embaldosado, puertas de plywood (tambor). Construcción en el año 2002 por la Iglesia. Requiere reemplazo.

Agrupamiento 2 (Lineal): Cuenta con dos aulas. Se encuentran en regular estado. El Sistema constructivo de este agrupamiento es de estructura de concreto, la estructura de techo es de madera y la cubierta de pycem, las paredes son de bloque de concreto, el piso es embaldosado, las ventanas son de bloque decorativo. Construcción en el año 1993 por Iglesia y cooperación alemana. Requiere reparación.

Agrupamiento 3 (Unitario): Conformado por una cocina y dormitorio (perteneciente a los pastores), en mal estado. El sistema constructivo de este agrupamiento es de estructura de madera, estructura de techo de madera y cubierta de zinc galvanizado, con cerramiento de bloque de concreto, el piso es de ladrillo corriente, las puertas de madera sólida y ventanas de madera. Construido en 1985 por la iglesia y cooperación alemana. Requiere reemplazo.

Agrupamiento 4 (Unitario): Constituido por la bodega, en mal estado. El sistema constructivo es de estructura de madera (sólo columnas), la estructura de techo es de madera, la cubierta galvanizada, el cerramiento es de minifalda (cantera y madera), las puertas son de madera sólida y las ventanas de madera. Construido en el año 1999 por la iglesia y cooperación alemana. Requiere reemplazo.

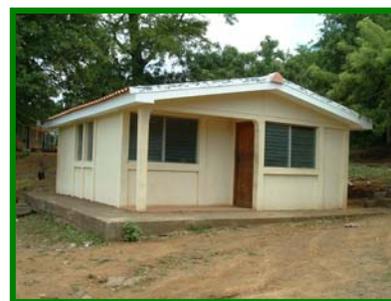
Agrupamiento 4 (Unitario): Está conformado por la vivienda del maestro, en regular estado. Sistema constructivo de estructura de concreto, la estructura de techo es metálico y cubierta de nicalit, cerramiento de loseta, piso de ladrillo corriente, la estructura del cielo raso es de aluminio y el forro de pycem, puertas de madera sólida, ventanas de persianas de vidrio con marco de aluminio. Construido en 1998 por el FISE. Requiere reparación.

Vista de Agrupamiento 4
Vivienda del Maestro

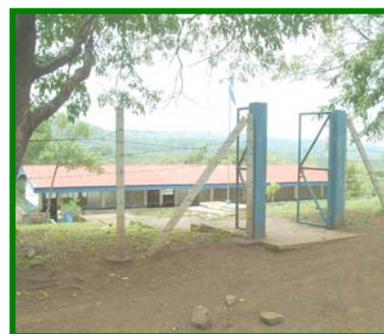
Vista de Acceso y Agrupamiento 1

El viento ha ocasionado algunos daños en la infraestructura del local, tanto en el cielo raso del pasillo como en la caseta de las letrinas.

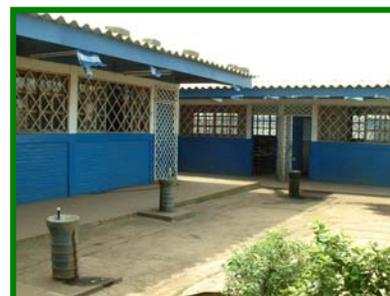
Agrupamiento 2 (Lineal): Conformado por dos aulas, en regular estado. Sistema constructivo de estructura de concreto, la estructura de techo es de madera y la cubierta es de nicalit, con cerramiento de ladrillo de barro, el piso es de ladrillo corriente, las puertas son de madera sólida, las ventanas son corredizas de vidrio fijo, existen verjas de protección metálicas tanto en puertas como en ventanas. Construido en el año 1998 por el FISE. Requiere reparación.

Vista panorámica de Agrupamiento 2 y 3

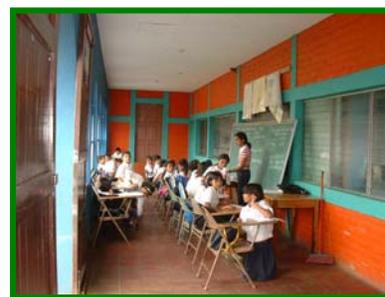
Los agrupamientos 2A, 2B, 3 y 4, presentan buen estado físico, pero el requerimiento asignado es de reemplazo; ya que estas aulas se consideran sin condiciones porque funcionan en los pasillos de los dormitorios.

Vista interna de Aula (pasillo)
