MINISTERIO DE EDUCACION, CULTURA Y DEPORTES

Diagnóstico Infraestructura Escolar e Institucional. Sfco. Libre, Managua 2004.

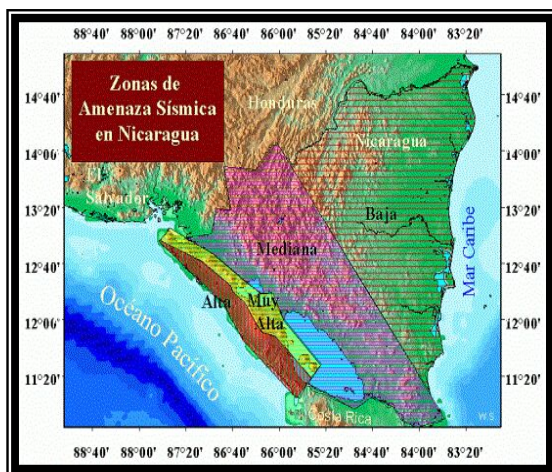
Figura N° 10

En el ámbito Nacional el departamento de Managua al cual pertenece el municipio de San Francisco Libre se encuentra en una zona de afectación donde la cadena volcánica cambia su rumbo y se encuentra con las fuerzas tectónicas entre ellas: “Falla de Nejapa – Miraflores”, “Falla del Aeropuerto”, “Falla de Cofradía” que atraviesan la ciudad. Ver figura N° 10 y 11.

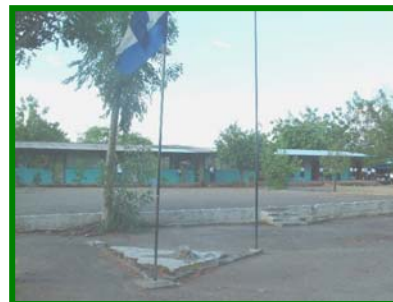
Vista Panorámica del Establecimiento Escolar

Local diseñado para uso escolar. Físicamente está compuesto por cuatro agrupamientos.

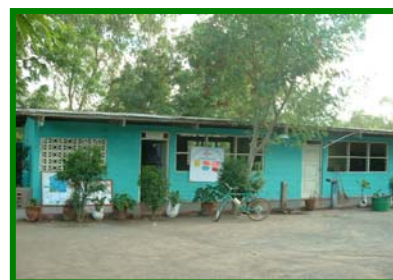
Vista Fachada de Agrupamiento #1

Agrupamiento 1 (Lineal): Cuenta con una dirección, una sala de maestros, un taller y una bodega, en regular estado. El Sistema constructivo es de estructura de concreto, con cerramiento de bloque de concreto, con cubierta de zinc galvanizado, estructura de techo de madera, puertas de madera sólida, ventanas de malla ciclón y bloque decorativo, y piso de ladrillo corriente. Sistema eléctrico en regular estado. Construido en el año 1974 por CARE/CRUZ ROJA. Requiere reparación.

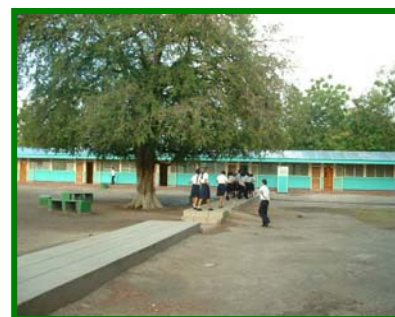
Vista Fachada de Agrupamiento #4

Agrupamiento 4 (Lineal): Cuenta con seis aulas. Sistema constructivo de estructura de concreto con cerramiento de bloque de concreto, estructura de techo metálica y cubierta de lámina de zinc galvanizado; cielo falso de lámina poroplast con estructura de aluminio, puertas de madera sólida con protección de verja metálica; ventanas de vidrio con marco de aluminio protegidas con verjas metálicas; piso de ladrillo corriente. Sistema eléctrico en buen estado. Construido en el año 2004 por la Embajada del Japón. Requiere mantenimiento preventivo.

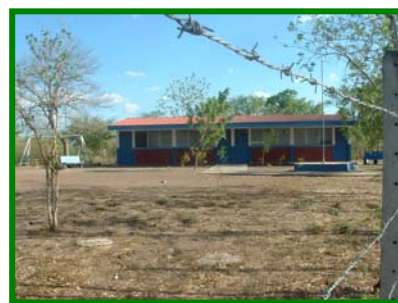
Vista Panorámica del Establecimiento Escolar

Local diseñado para uso escolar. Físicamente está compuesto por un agrupamiento en buen estado:

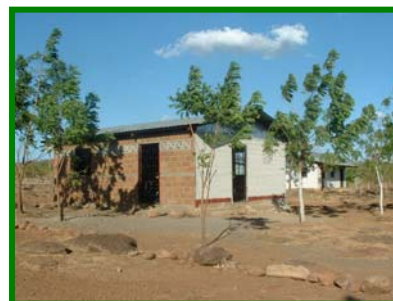
Vista Panorámica del Local Escolar

- **Planta Física:** local prestado, lo conforman dos agrupamientos (dos viviendas).

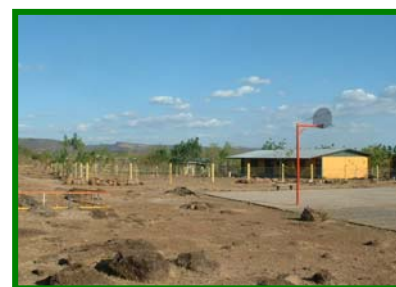
Vista Panorámica del Local Escolar

Este es anexo del centro escolar San Francisco de Asís. Cuenta con dos aulas sin condiciones. El local es adecuado respecto a su entorno.

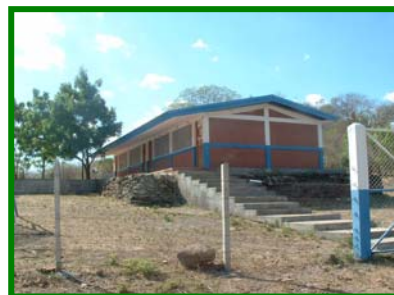
Vista Panorámica del Establecimiento Escolar

- **Topografía:** fuertemente inclinado, pendiente del 15% con dirección de Norte a Sur.
- **Planta física**

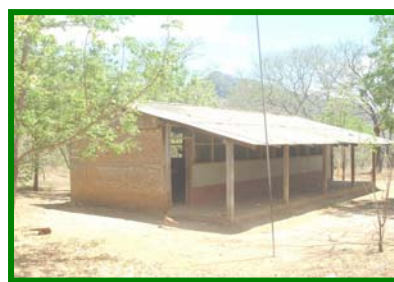
Vista Panorámica de Establecimiento Escolar

Este centro educativo es satélite del NERA (Núcleo Educativo Rural Autónomo) Miguel Larreynaga. Requiere legalización y reemplazo del cerco. Requiere vivienda para un maestro que no es de la zona. El local es adecuado con respecto a su entorno.

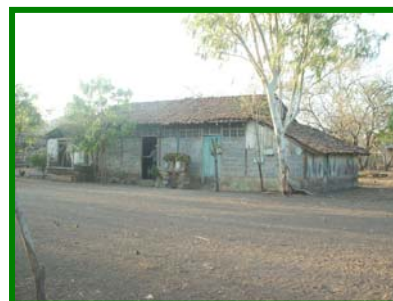
Vista Panorámica del Establecimiento Escolar

Este centro educativo es anexo del Centro Escolar Jorge Vogl. Cuenta con un aula sin condiciones que comparte espacio con la vivienda del maestro. Se recomienda se reemplace en el Establecimiento Escolar Jorge Vogl. Este centro es atendido por la comunidad, reporta su matrícula en la Esc. Jorge Vogl. El local es adecuado respecto a su entorno.

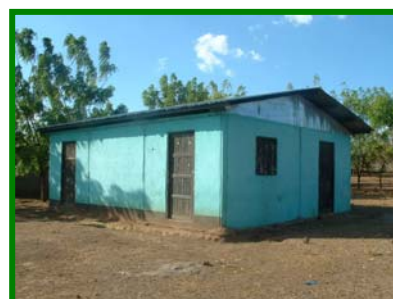
Vista Panorámica del Establecimiento
Escolar

Este centro educativo es anexo de la Escuela Pedro Joaquín Chamorro. Se recomienda la búsqueda de un terreno para su reemplazo. Este centro es atendido por la comunidad, reporta su matrícula en la Escuela Pedro Joaquín Chamorro. La ubicación del local es adecuado con respecto a su entorno.

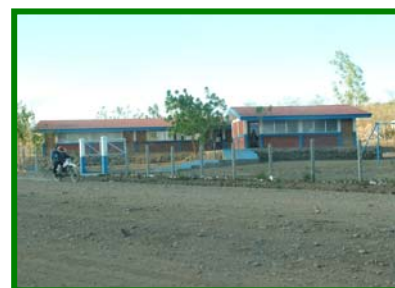
Fachada Principal de Agrupamientos #1 y #2

Local diseñado para uso escolar. Físicamente está compuesto por dos agrupamientos:

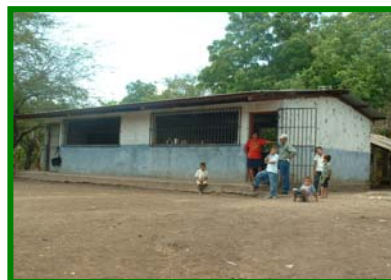
Este centro educativo es satélite, perteneciendo al NERA (Núcleo Educativo Rural Autónomo) Conchita Lugo. Requiere reemplazo del cerco. El local es adecuado respecto a su entorno.

Fachada Principal del Agrupamiento # 1

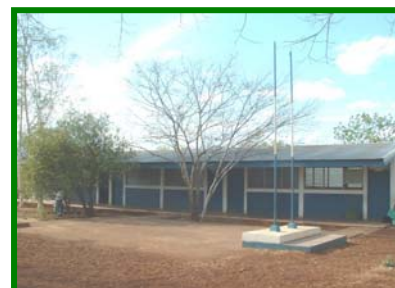
Fachada Principal Agrupamientos #1

Agrupamiento 1 (Unitario): Cuenta con un bodega, sistema constructivo: estructura de madera, con cerramiento de bloque de concreto, estructura de techo de madera y cubierta de zinc galvanizado, piso embaldosado, puertas de madera sólida, vano de ventanas con protección de verjas metálicas. Construcción en el año 1982 por la Alcaldía Municipal. Requiere reemplazo.

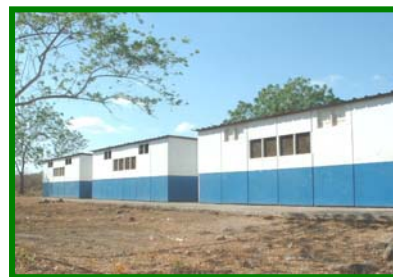
Agrupamiento 3 (Unitario): Conformado por un aula. Sistema constructivo de estructura de madera con cerramiento de fibrán, estructura de techo mixta (madera y metal), con cubierta de zinc galvanizado, piso embaldosado, puertas de madera sólida y vanos de ventanas forrados con malla ciclón. Construcción en el año 2002 por un organismo francés. Requiere reparación.

Agrupamiento 4 (Unitario): Conformado por un aula. Sistema constructivo de estructura de madera con cerramiento de fibrán, estructura de techo mixta (madera y metal) con cubierta de zinc galvanizado, piso embaldosado, puertas de madera sólida, vanos de ventanas forrados con malla ciclón. Construcción en el año 2002 por un organismo francés. Requiere reparación.

Fachada Posterior Agrupamientos
2, 3 y 4

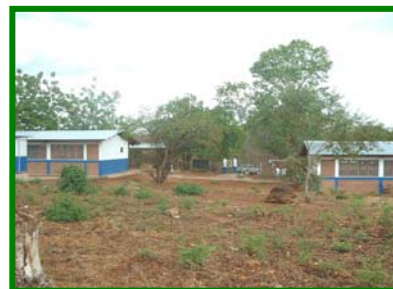
Vista Panorámica Posterior de Esc.
12 de Octubre

Local diseñado para uso escolar. Físicamente esta compuesto por dos agrupamientos.

Agrupamiento 1 (Unitario): Conformado por un aula de preescolar. Sistema constructivo: estructura de concreto con cerramiento de ladrillo de barro, estructura de techo metálica, cubierta de zinc galvanizado, piso de ladrillo corriente, puertas de hierro con madera, ventanas de vidrio con madera, con protección de verjas metálicas. No hay sistema eléctrico. Construcción en el año 2004 por el FISE. Requiere mantenimiento.

Agrupamiento 2 (Lineal): Conformado por dos aulas. Sistema constructivo de estructura de concreto con cerramiento de ladrillo de barro, estructura del techo metálica, cubierta de zinc galvanizado, piso de ladrillo corriente, puertas de madera sólida, piso de ladrillo corriente, puertas de madera a una cara (madera mixto con hierro tipo portón), ventanas de vidrio con madera, ventanas de vidrio (paletas) con protección de verjas metálicas. No hay sistema eléctrico. Construcción en el año 2004 por el FISE. Requiere mantenimiento.

Este centro educativo esta recién construido por lo cual solo requiere mantenimiento. El local es poco adecuado respecto a su entorno ya que a la par hay un cauce natural.

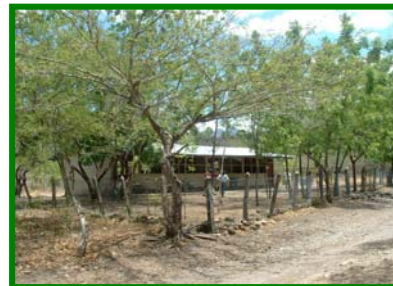
Vista Panorámica de Establecimiento Escolar

Local diseñado para uso escolar. Físicamente esta compuesto por un agrupamiento.

Agrupamiento 1 (Lineal): Conformado por dos aulas. Sistema constructivo: estructura de madera con cerramiento de bloque de concreto, estructura de techo de madera y cubierta de zinc galvanizado, piso embaldosado, puertas de madera a una cara y vanos de ventanas con forro de malla ciclón. No hay sistema eléctrico. Construcción en el año 1992 por la Alcaldía. Requiere reemplazo.

El Establecimiento Escolar cuenta un pozo artesiano, carece del resto de servicios básicos, cuenta con dos letrinas en mal estado que requieren reemplazo. Para la eliminación de basura se recurre a la quema.

Este Centro Educativo es base del NERA (Núcleo Educativo Rural Autónomo) Miguel Larreynaga. Requiere reemplazo del cerco. El local es adecuado respecto a su entorno.

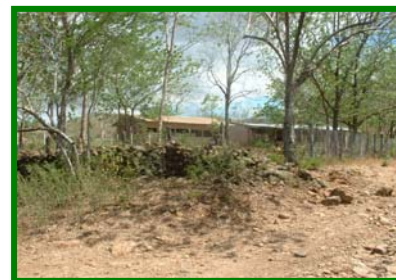
Vista Panorámica de Establecimiento Escolar

Agrupamiento 2 (Unitario): Conformado por un aula. Sistema constructivo de madera con cerramiento de madera, estructura de techo de madera y cubierta de lámina de zinc galvanizado, piso de ladrillo corriente, puertas de madera sólida, vanos de ventanas forradas con malla ciclón. No hay sistema eléctrico. Construcción en el año 1984 por la Alcaldía. Requiere reemplazo.

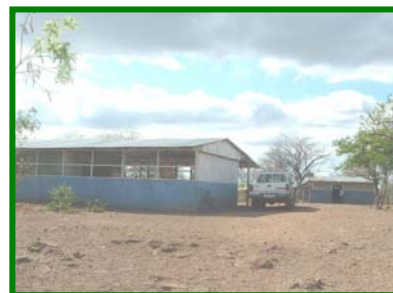
Vista Panorámica de Establecimiento Escolar

Local diseñado para uso escolar. Físicamente esta compuesto por dos agrupamientos.

Agrupamiento 1 (Lineal): Conformado por dos aulas. Sistema constructivo: estructura de madera con cerramiento de bloque de concreto, la estructura del techo es de madera, cubierta de zinc galvanizado, piso embaldosado, puertas de madera sólida y vanos de ventanas forradas con malla ciclón. No hay sistema eléctrico. Construcción en el año 1987 por la Alcaldía. Requiere reemplazo.

Agrupamiento 2 (Unitario): Conformado por un aula. Sistema constructivo de estructura de concreto con cerramiento de ladrillo de barro, la estructura del techo es de madera, cubierta de zinc galvanizado, sin piso, puertas de madera a una cara y ventanas de bloque decorativo. No hay sistema eléctrico. Construcción en el año 1997 por el CEPAD .Requiere reemplazo.

El Establecimiento Escolar cuenta con un pozo artesiano comunal, carece del resto de servicios básicos. El centro cuenta con tres letrinas las que necesitan mantenimiento, para la eliminación de basura se recurre a la quema de esta en el centro.

Este centro educativo es satélite del NERA (Núcleo Educativo Rural Autónomo) Jorge Vogl. Requiere reparación del cerco. Requiere vivienda para dos maestros que no son de la zona. El local es adecuado respecto a su entorno, aunque la comunidad se ve afectada por fuertes vientos.

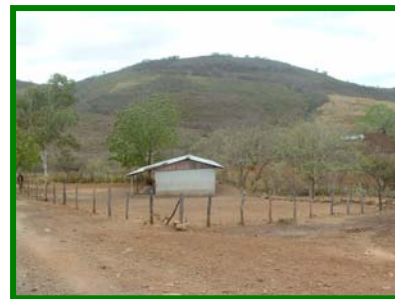
Vista Panorámica de Establecimiento Escolar

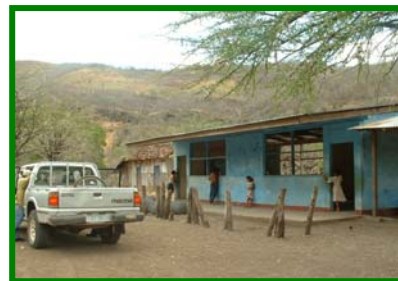
Agrupamiento 1 (Unitario): Conformado por un aula. Sistema constructivo: estructura de madera con cerramiento de bloque de concreto, estructura de techo de madera y cubierta de láminas de zinc galvanizado, piso embaldosado, puertas de madera sólida y vanos de ventanas forradas con malla ciclón. No hay sistema eléctrico. Construcción en el año 1998 por la Alcaldía. Requiere reemplazo.

Vista Fachada Principal de Establecimiento Escolar

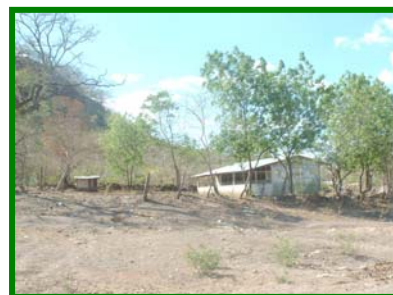
Vista Panorámica de Establecimiento Escolar Abandonado

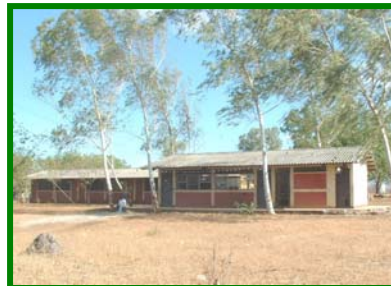
Fachada Principal del Establecimiento Escolar

Local diseñado para uso escolar. Físicamente esta compuesto por dos agrupamientos.

Agrupamiento 1 (Lineal): Conformado por un aula y una batería de servicio sanitario. Sistema constructivo: estructura de concreto, cerramiento de ladrillo de barro, estructura de techo metálica y cubierta de láminas de plycem ondulado, piso de ladrillo corriente, puertas de madera sólida y ventanas de vidrio (paletas) con marco de aluminio con protección de verjas metálicas. No hay sistema eléctrico. Construcción en el año 1983 por el Gobierno Sandinista. Requiere reparación.

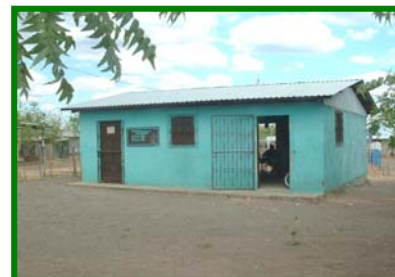
Fachada Principal del Local Escolar

Este Centro Escolar cuenta con un aula sin condiciones. Se recomienda se reemplace este centro escolar en un terreno de 919.84 mt² destinado para al centro, este ha sido donado por la Iglesia Bautista de Santa Rosa sin embargo el centro no mostró documentos que comprueben su legalidad.

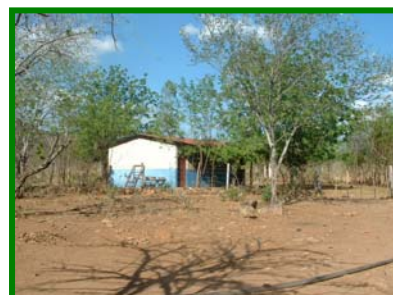
En la comunidad hay un pozo comunal que se encuentra a 10 mts del centro, requiere reparación del cerco. El local es poco adecuado respecto a su entorno ya que pasa un río a 80 mts del centro y con las lluvias tiende a inundarse.

Vista Panorámica del Establecimiento Escolar

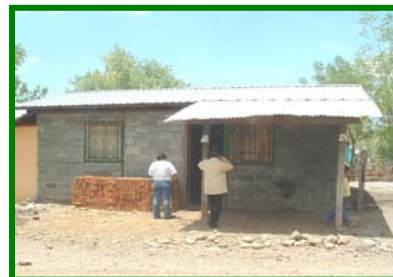
En este centro educativo funciona un CICO atendido por MI FAMILIA (PAININ). Atienden niños con edades de uno a tres años. Es anexo del Preescolar Linda Sonrisa # 1. Cuenta con un aula sin condiciones. El local es adecuado respecto a su entorno. Se recomienda la búsqueda de un terreno para reemplazar este centro escolar. En estadística la matrícula es reportada en el Preescolar Linda Sonrisa # 1.

Fachada Principal del Local Escolar

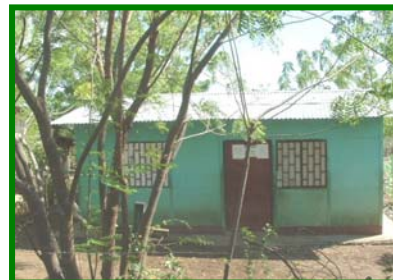
Este Centro Escolar cuenta con un aula sin condiciones. Se recomienda la búsqueda de un terreno para reemplazar este centro escolar.

Fachada Principal de Local Escolar.

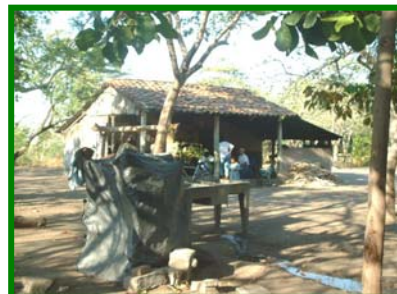
No hay local propio, cuenta con un aula sin condiciones (comparte espacio con la vivienda del maestro). Se recomienda la búsqueda de un terreno para reemplazar este centro escolar. El local es poco adecuado respecto a su entorno ya que se encuentra ubicado a 15 mts del lago de Managua.

Fachada Principal de Local Escolar.

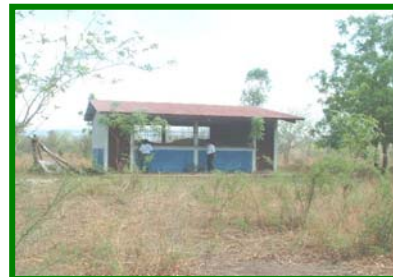
Fachada Principal de Establecimiento Escolar Abandonado

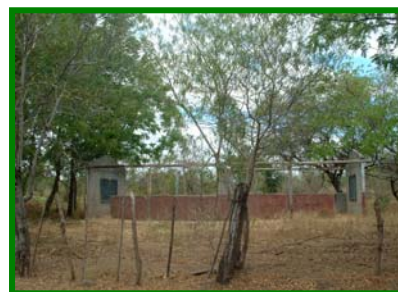
Fachada Principal de Establecimiento Escolar Abandonado
