**UNIVERSIDAD NACIONAL DE INGENIERIA  
FACULTAD DE ARQUITECTURA**

**CURSO DE TITULACION EN  
PATRIMONIO URBANO ARQUITECTONICO  
TESINA PARA OPTAR EL TITULO DE ARQUITECTO**

*“Anteproyecto de restauración y puesta  
en valor del edificio Central Sandinista de  
Trabajadores en la ciudad  
de Masaya”*

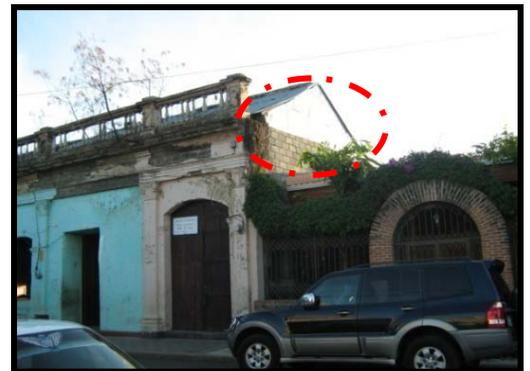
Foto 1: Elevación Norte colapsada  
Fuente: Grupo de estudio 2008

La Teoría de la Restauración es aplicable a este edificio ya que presenta una serie de degradaciones en su estructura, siendo una las causas, el abandono. La edificación posee uno de los pocos sistemas constructivos tradicionales. Los fenómenos naturales como temblores, lluvias o terremotos, comunes en este país, han afectado al inmueble, como lo sucedió en 1995 cuando la ciudad de Masaya fue sacudida por fuertes temblores, lo que provocó que la elevación sur de la Casa colapsara.

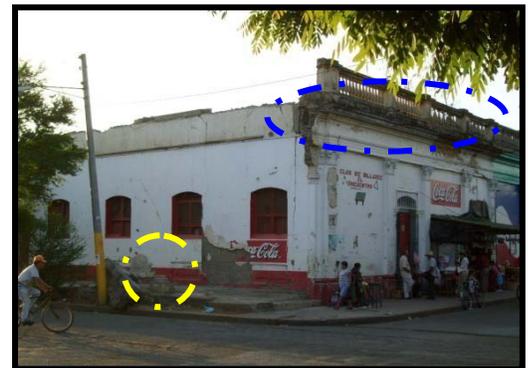
Foto 2: Elevación sur colapsada  
Fuente: Grupo de estudio 2008

En el 2000 la ciudad de Masaya fue destruida por un terremoto. La Central Sandinista de Trabajadores se vio inmensamente afectada, esta vez la fachada principal colapsó, a causa del movimiento telúrico así como por el mal estado y debilidad estructural, la falta de mantenimiento, las condiciones climáticas, sin olvidar las vibraciones que provocan los vehículos.

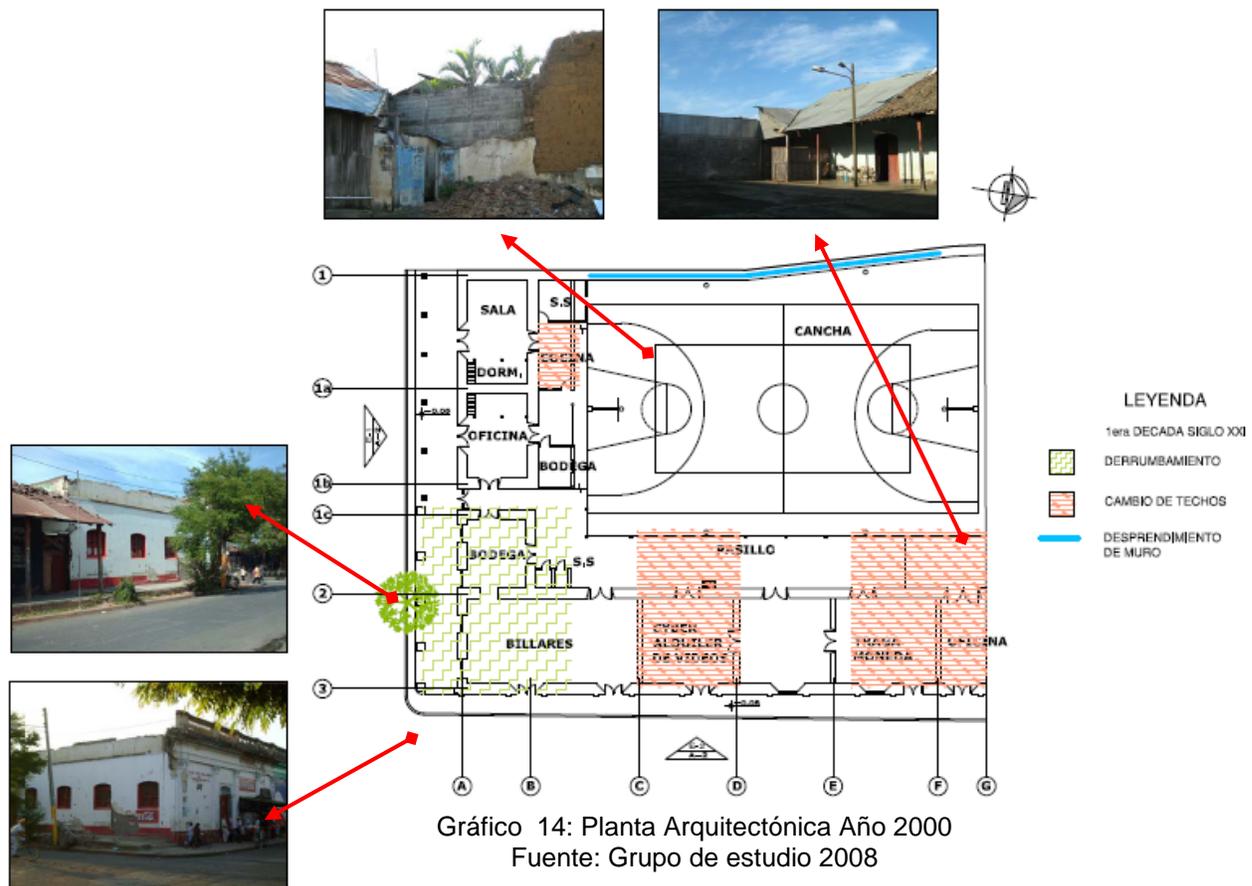
Por otra parte este hecho (sismos de 2006) provocó el desprendimiento de una parte de la fachada este, que además trajo consigo el cambio de cubierta que tenía el techo, de teja de barro a lámina de zinc, dándole prioridad a los establecimientos activos en ese tiempo. (ver gráfico)

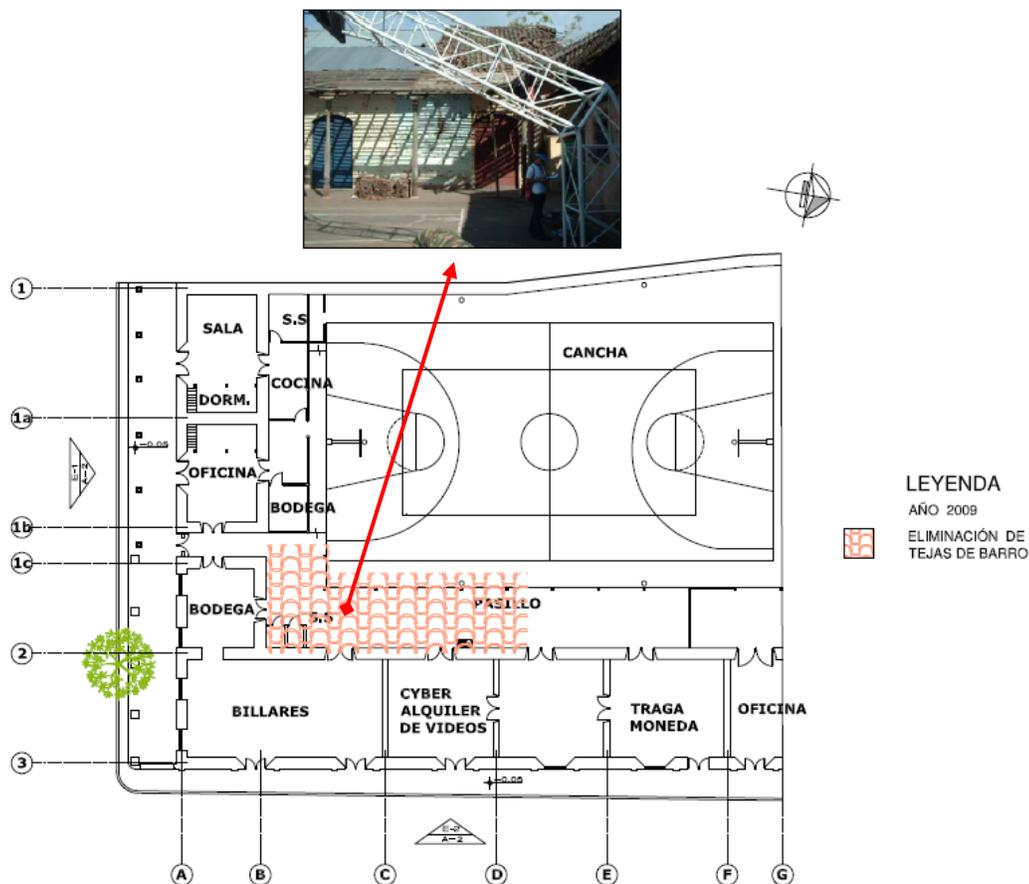
Gráfico 15: Planta Arquitectónica Año 2009  
Fuente: Grupo de estudio 2008

En lo que respecta a su estado físico el edificio sigue deteriorándose poco a poco a causa de la intervención del hombre y del paso del tiempo, un ejemplo concreto y actual de esto es la desaparición de la cubierta de teja original que se está cambiando por el techo de zinc ya que durante el invierno el peso que genera el agua acumulada en las tejas es superior al que puede resistir las paredes de adobe.

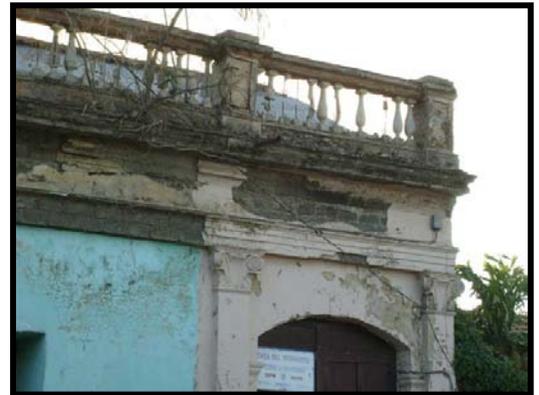
Foto 28: Fisuras en el edificio  
Fuente: Grupo de estudio 2008

El Clima se define como semi - húmedo (Sabana Tropical), la precipitación varía entre los 1,200 y 1,400 mm. La temperatura oscila entre los 27° y 27.5° c. En los climas cálidos, como es el caso, las diferencias de temperatura entre las horas de mayor insolación y la noche, origina tensiones de afuera hacia adentro que traen consigo fisuras en el edificio.

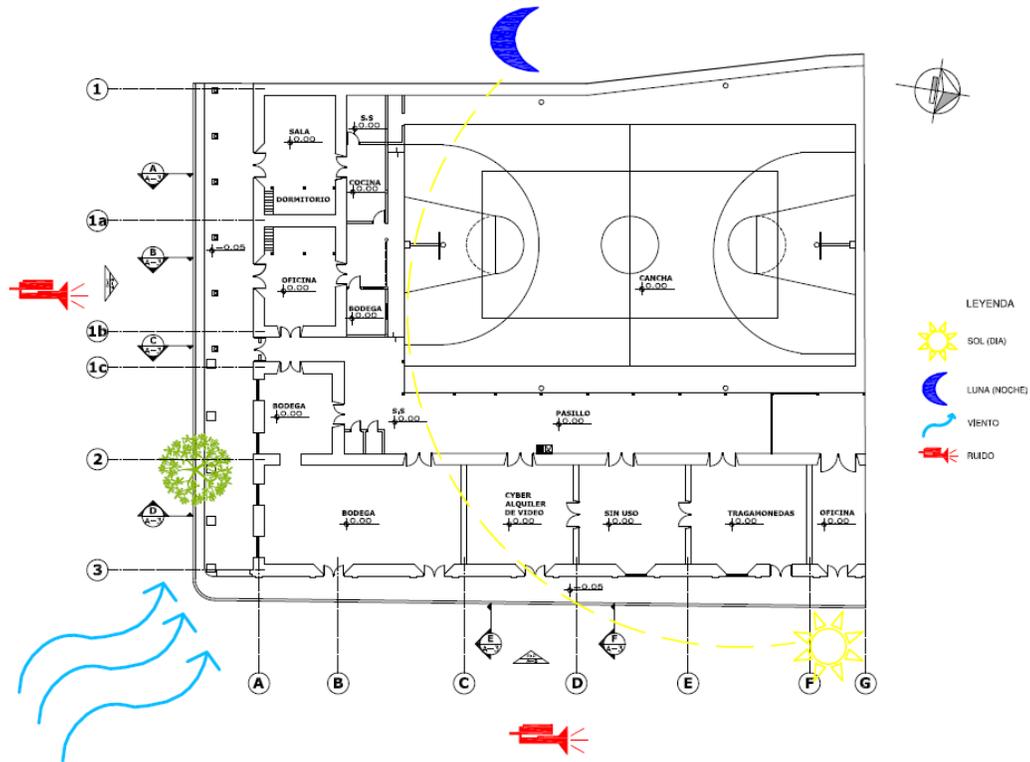
Gráfico 21: Análisis Ambiental  
Fuente: Grupo de estudio 2008

El viento es otro factor que a destacar y que no podemos olvidar, éste produce corrosión, sobrepresión y succión al mismo tiempo los vientos fuertes contaminado por partículas gruesas (arena) afectan las capas exteriores del edificio además de depositar las partículas gruesas sobre el tejado lo que provoca, poco a poco, un sobre peso a la estructura. La dirección del viento con respecto al edificio es Noroeste por lo que se ve afectado directamente debido a la altura, que en comparación con otros edificios es mayor. Debido a su altura este desempeña una función de cortina rompe viento que protege a las otras edificaciones.

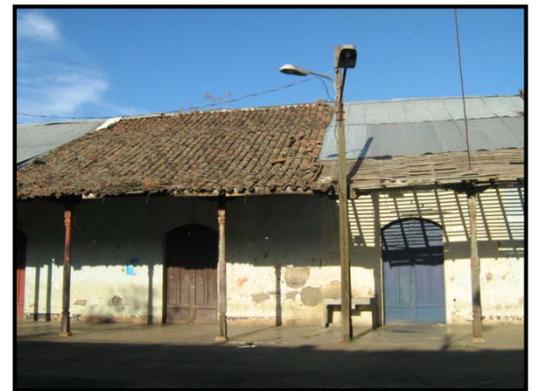
Foto 29: Asoleamiento interno  
Fuente: Grupo de estudio 2008

En la fachada este, es evidente la incidencia directa de los rayos solares sobre el inmueble, principalmente durante el día, mientras que por la tarde la incidencia se da internamente. A la vez se comprueban las consecuencias de este factor, que acompañado de la humedad, es uno de los principales peligros para los materiales de construcción sobre todo aquellos que tienen una mayor vida útil.

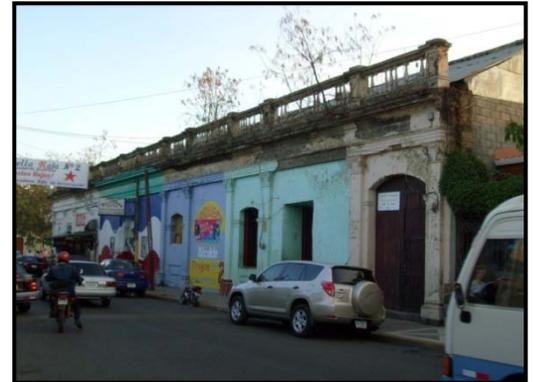
Foto 30: Influencia vehicular  
Fuente: Grupo de estudio 2008

Estos, además de dañar al edificio, afectan la salud de la población que vive en sus alrededores. Además la cercanía del volcán Masaya tiene un leve, pero no menos importante papel en la destrucción del edificio ya que los gases sulfurosos del volcán pueden provocar graves daños en las estructuras metálicas y de concreto.

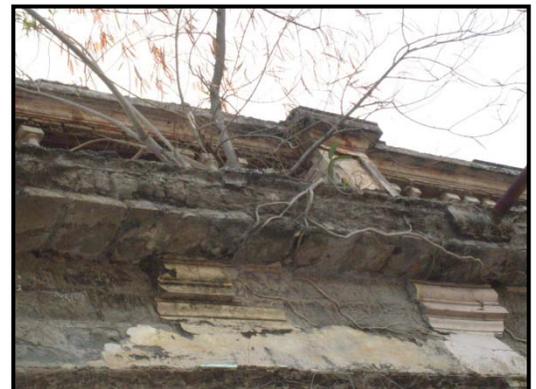
Foto 31: Crecimiento de planta en techo  
Fuente: Grupo de estudio 2008

La lluvia acida (lluvia acompañada de gases tóxicos) es otro factor que contribuye al deterioro del edificio, los componentes químicos que ésta trae consigo hacen que los materiales se debiliten, así mismo, la acumulación de agua en las tejas de barro o en las paredes ha dado lugar al crecimiento de plantas tanto microscópicas (moho) como de gran tamaño (enredaderas), lo que hace que la humedad se concentre aun más.

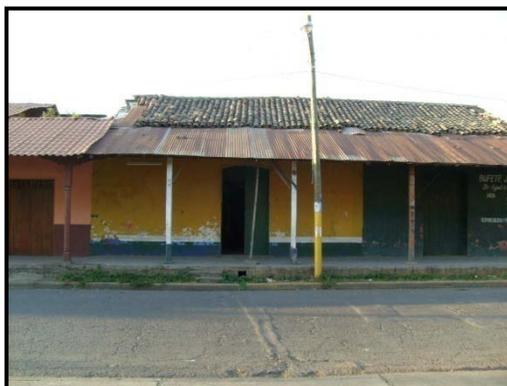
Foto 34: Cubierta de Techo/ Vista exterior  
Fuente: Grupo de estudio 2008

**Cubierta:** La teja de barro cubierta original o primera en el inmueble, por el tiempo transcurrido y su deterioro, ha sido sustituida en algunas áreas por lámina de zinc sobre una estructura de madera con 2 caídas de agua. La lámina de zinc se encuentra en las zonas habitables a diferencia de la teja de barro. Los techos están apoyados en largueros de 2"x4". En un área del corredor la estructura de techo está expuesta y en otras zonas, por el deterioro, la presencia de ésta es nula.

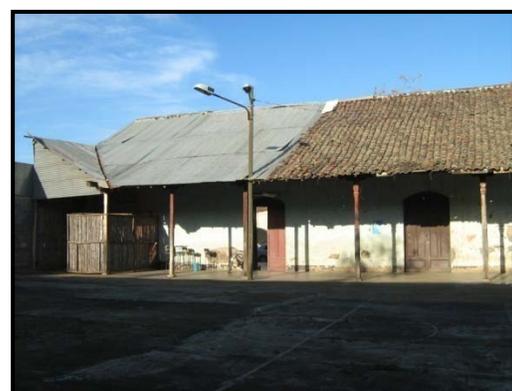
Foto 33: Cubierta de Techo/ Vista interior  
Fuente: Grupo de estudio 2008

**Cubierta:** Humedad en la teja de barro, acompañada de un hongo que provoca deterioro y que se reproduce por la acumulación del agua llovida y el efecto mismo del tiempo. Respecto de la lámina de zinc, se constata corrosión por la falta de acabado y protección a la lluvia y el sol.

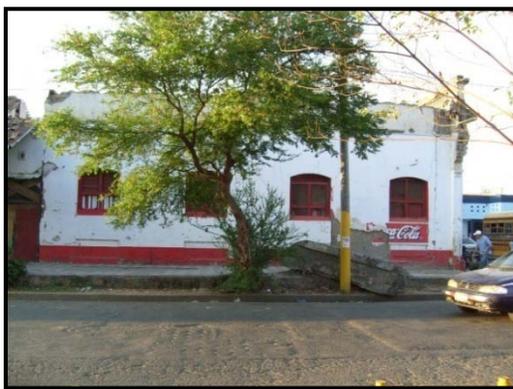
**Ventanas:** Posee nueve ventanas de madera de las cuales cinco se localizan en la elevación sur con marco de madera y forro de malla siendo originales en su diseño. Las cuatro restantes de madera y localizadas en la elevación este, han sido alteradas o modificadas con el tiempo.

Foto 35: Ventanas elevación sur  
Fuente: Grupo de estudio 2008

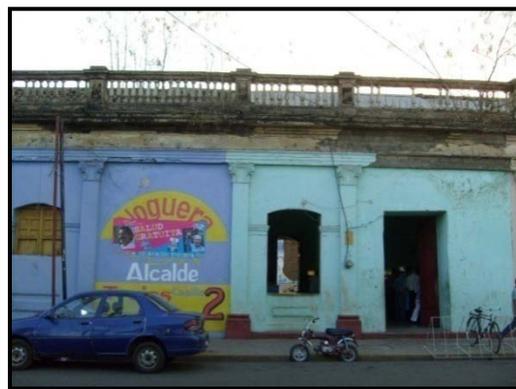
Foto 36: Ventanas elevación este  
Fuente: Grupo de estudio 2008

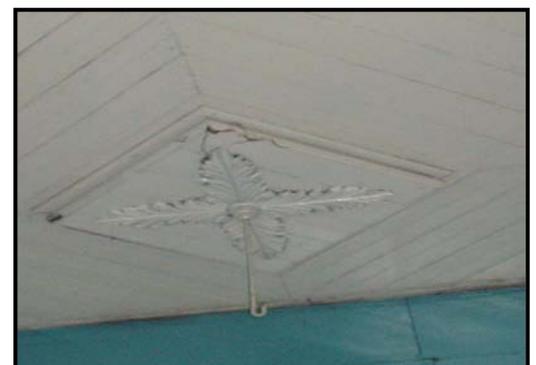
Foto 37: Detalle de Cielo Falso  
Fuente: Grupo de estudio 2008

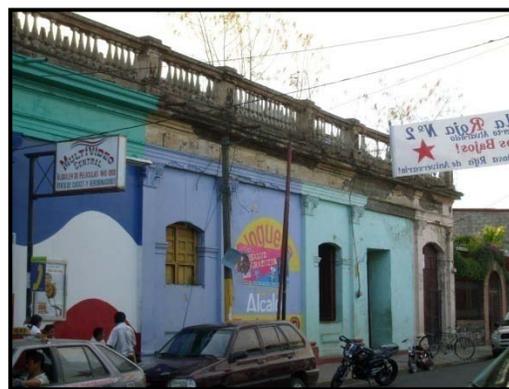
Foto 38: Vista de elevación Este  
Fuente: Grupo de estudio 2008

Las alteraciones espaciales se derivan o son consecuencia de las alteraciones conceptuales con la apertura de vanos para puertas en las ventanas ubicadas en la elevación Este.

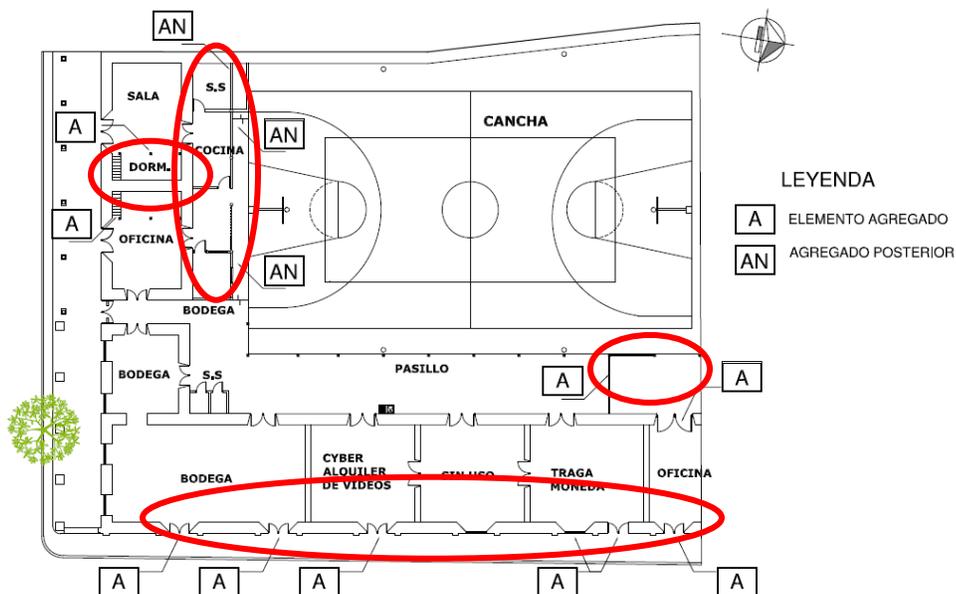
Gráfico 34: Alteraciones espaciales y conceptuales  
Fuente: Grupo de estudio 2008

- a. Las alteraciones espaciales comprenden los cambios de espacios ya sean divisiones livianas o anexos posteriores.
- b. Las alteraciones conceptuales se refiere al cambio del concepto original del inmueble a través de la pintura, el estilo, el uso de espacios, etc.
- c. Las alteraciones físicas son aquellas alteraciones que se observan objetivamente en el inmueble deteriorando los materiales de construcción.

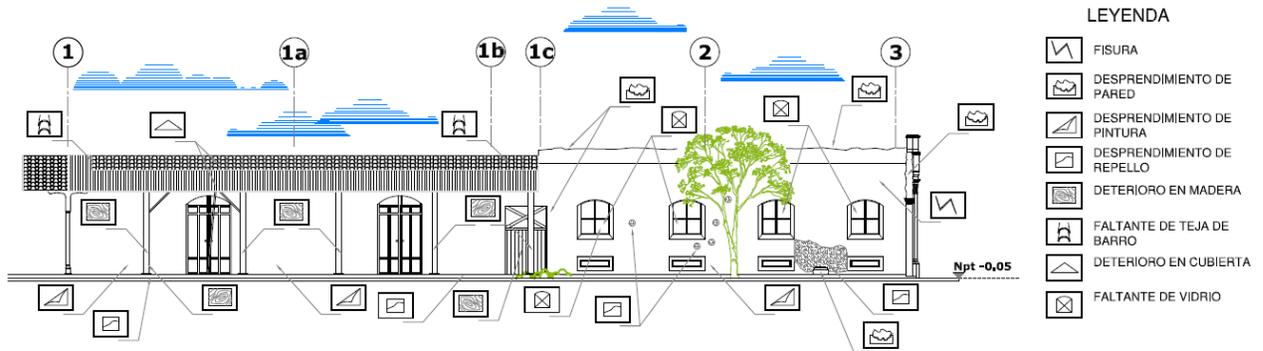
Gráfico 35: Alteraciones físicas en elevación sur  
Fuente: Grupo de estudio 2008

FACHADA	ELEMENTO PRIMARIO	ELEMENTO SECUNDARIO	TIPO DE ALTERACIÓN	ALTERACIÓN Y DETERIORO	CAUSA	AGENTE	ESTADO FISICO		
PRIMER CUERPO							M	R	B
SUR	Cubierta	Cubierta	Física	Faltante, Destruída, presencia de hongo y vegetales	Tiempo y negligencia	Hombre, lluvia, sol	x		
		Estructura	Física	Destruída	Filtración y negligencia	Agua y hombre	x		
	Paredes		Física	Desprendimiento de pintura	Dilatación diferencial	Temperatura		x	
			Física	Desprendimiento de pared	Falta de protección	Hombre	x		
			Física	Fisuras	Desprotegida - movimiento telúrico	Hombre y fenómeno naturales	x		
			Física	Desprendimiento de repello	Falta de protección	Hombre		x	
	Columnas	Concreto	Física	Derrumbamiento	Movimiento Telúrico	Fenómeno natural			
		Madera	Física	Deterioro en la madera	Negligencia	Hombre		x	
	Ventanas	Marcos y fondo	Conceptual y física	Cambio de Pintura y faltante de elementos	Falta de protección y negligencia, uso	Hombre		x

Una de las fachadas se encuentra con más deterioro como es la fachada sur con un 40%, ya que fue la fachada que más impacto recibió (mov. telúrico) quedando expuestas a los fenómenos naturales como terremotos y a la falta de mantenimiento de parte del hombre por lo que requiere un mayor reforzamiento.

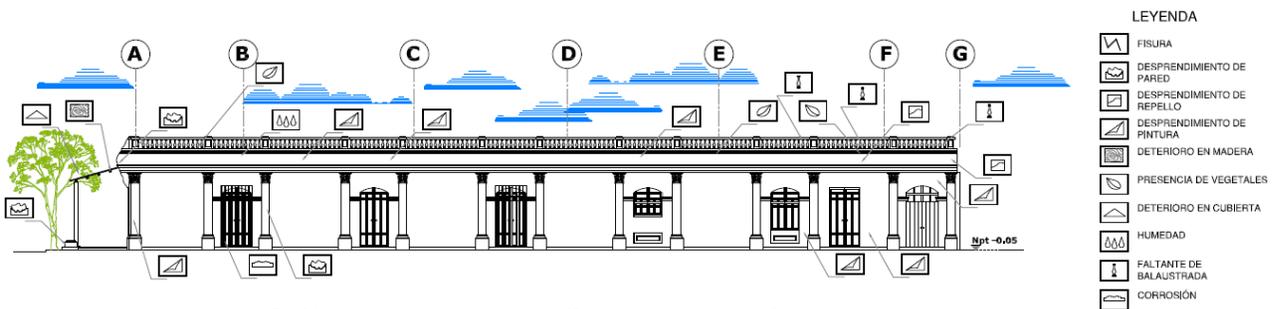
Gráfico 36: Alteraciones físicas en elevación este  
Fuente: Grupo de estudio 2008

FACHADA	ELEMENTO PRIMARIO	ELEMENTO SECUNDARIO	TIPO DE ALTERACIÓN	ALTERACIÓN Y DETERIORO	CAUSA	AGENTE	ESTADO FISICO		
							M	R	B
<b>PRIMER CUERPO</b>							M	R	B
ESTE	Cubierta	Cubierta	Fisica	Faltante y destruida	Tiempo y negligencia	Hombre, lluvia, sol	x		
		Estructura	Fisica	Destrucción y estado de pudrición	Filtración y negligencia	Agua y hombre	x		
	Pared	Pared	Fisica	Desprendimiento de pintura, repello, pared, suciedad, humedad	Dilatación diferencial, mov. telúricos, tiempo, filtración	Hombre y fenómenos naturales, lluvia, sol		x	
		Pedestal	Fisica	Desprendimiento de pintura, suciedad	Dilatación diferencial, tiempo	Hombre, lluvia, sol		x	
	Columnas	Fuste	Fisica	Desprendimiento de elementos y de pintura, suciedad	Dilatación diferencial, mov. telúricos, tiempo	Hombre y fenómenos naturales, lluvia, sol		x	
		Puertas	marcos y hoja	Conceptual	Cambio de pintura	Uso	Hombre		
	Piso	Ladrillos	Fisica	Desprendimiento de algunos elementos	Tiempo y negligencia	Hombre y tiempo			x

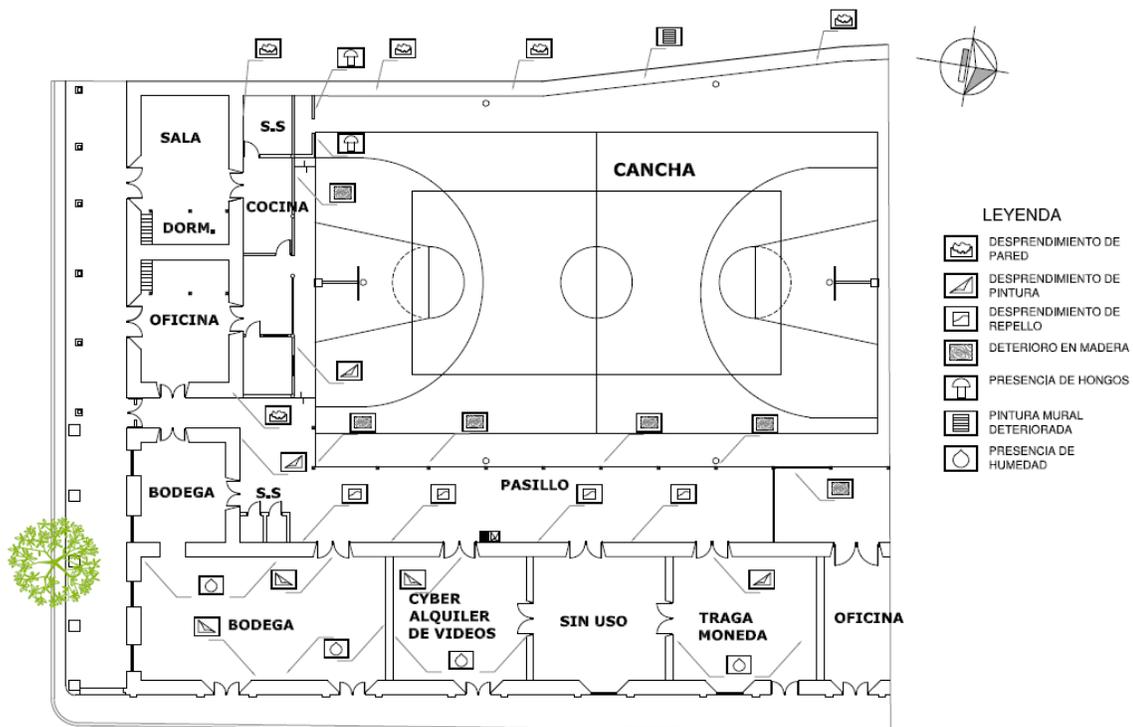
Gráfico 37: Alteraciones físicas en planta arquitectónica  
Fuente: Grupo de estudio 2008

FACHADAS	ELEMENTO PRIMARIO	ELEMENTO SECUNDARIO	TIPO DE ALTERACIÓN	ALTERACIÓN Y DETERIORO	CAUSA	AGENTE	ESTADO FISICO		
							M	R	B
<b>PRIMER CUERPO</b>							M	R	B
INTERNAS	Cubierta	Cubierta	Fisica	Faltante y destruida	Tiempo y negligencia	Hombre, lluvia, sol	x		
		Estructura	Fisica	Destrucción y estado de pudrición	Filtración y negligencia	Agua y hombre		x	
	Paredes		Fisica y conceptual	Desprendimiento de pintura, repello y de pared, humedad, hongos, deterioro de mural, cambio de pintura	Filtración de agua, tiempo, dilatación diferencial, mov., Telúrico, negligencia, uso	Hombre y fenómenos naturales, lluvia, sol		x	
	Columnas		Fisica	Deterioro en madera, pudrición, desprendimiento de elementos. Colocación de piezas	Filtración de agua, tiempo, dilatación diferencial, mov., Telúrico, negligencia	Hombre y fenómenos naturales, lluvia, sol		x	
	Puertas	Puerta	Conceptual y fisicas	faltantes en algunos espacios, las existentes en buen estado	Tiempo, movimiento teluricos	Hombre y fenómenos naturales			x

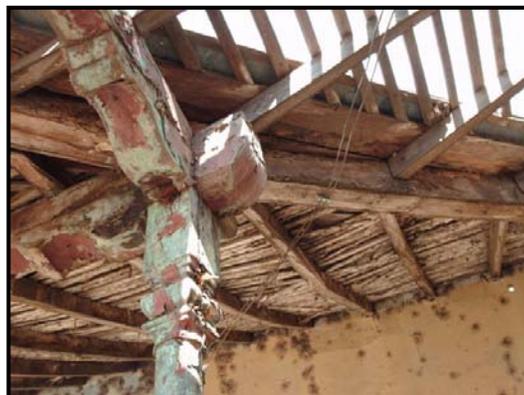
Foto 40: Alteraciones físicas en columna  
Fuente: Grupo de estudio 2008

**Columnas:** Deterioro en la madera por estar expuesta al sol y a la lluvia sin un adecuado acabado y tratamiento de protección. Los elementos agregados con el paso del tiempo por la mano del hombre, hacen que la estructura presente deflexión.
