**UNIVERSIDAD NACIONAL DE INGENIERIA**

**Monografía**

**ESTUDIO DE SEGURIDAD VIAL EN EL TRAMO DE CARRETERA JUIGALPA  
(KM 142) - COMARCA APOMPUÁ (KM 151) EN EL DEPARTAMENTO DE  
CHONTALES CARRETERA NIC -7**

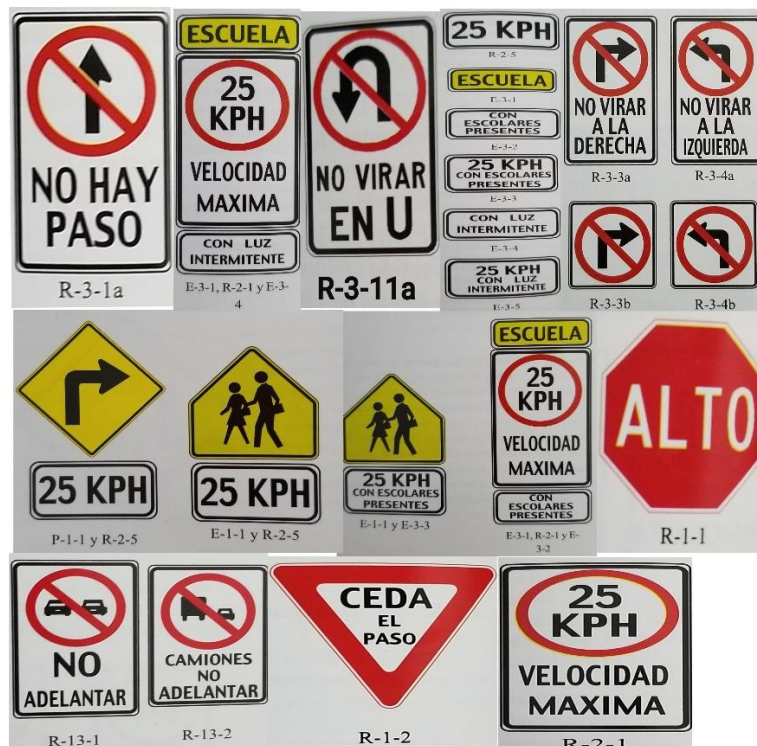
Imagen 4: Señales reglamentarias o restrictivas

Señalan a los usuarios las limitaciones, prohibiciones y restricciones; cuya violación significa infracciones a la ley de tránsito. Su forma es rectangular a excepción del ALTO y CEDA EL PASO que son octagonales y triangular respectivamente. Tienen leyendas y símbolos que aplican su significado. Los colores que distinguen estas señales son: rojo, blanco y negro. A continuación, presentamos unas de ellas.

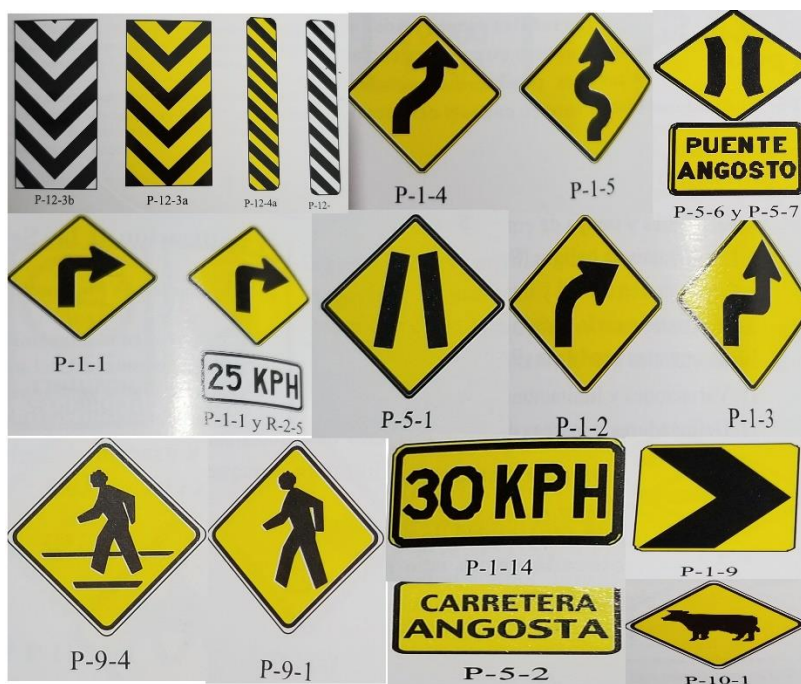
Imagen 5: Señales preventivas

Estas señales tienen por objetivo a los usuarios la existencia de un peligro en la vía, y además la naturaleza de ese peligro. Su forma es cuadrada y colocadas de manera diagonal, se diferencia de las reglamentarias en que no llevan leyendas solamente símbolos. Sus colores son: amarillo y negro. A continuación, presentamos unas de ellas.

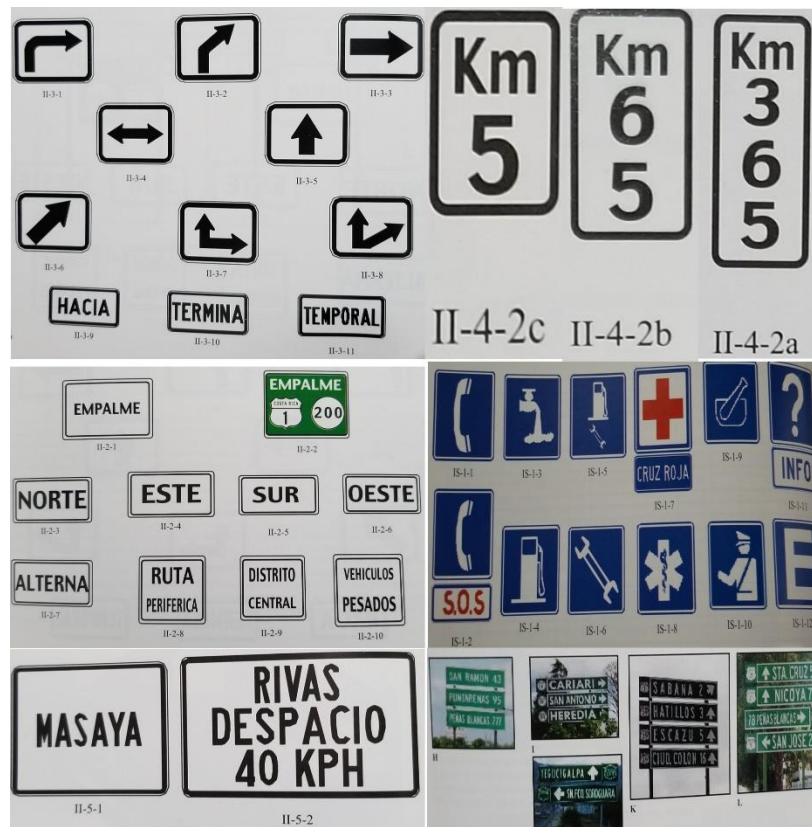
Imagen 6: Señales informativas

Los colores varían de acuerdo al tipo de señal, generalmente tienen: blanco, verde, negro, azul y naranja. A continuación, presentamos unas de ellas.

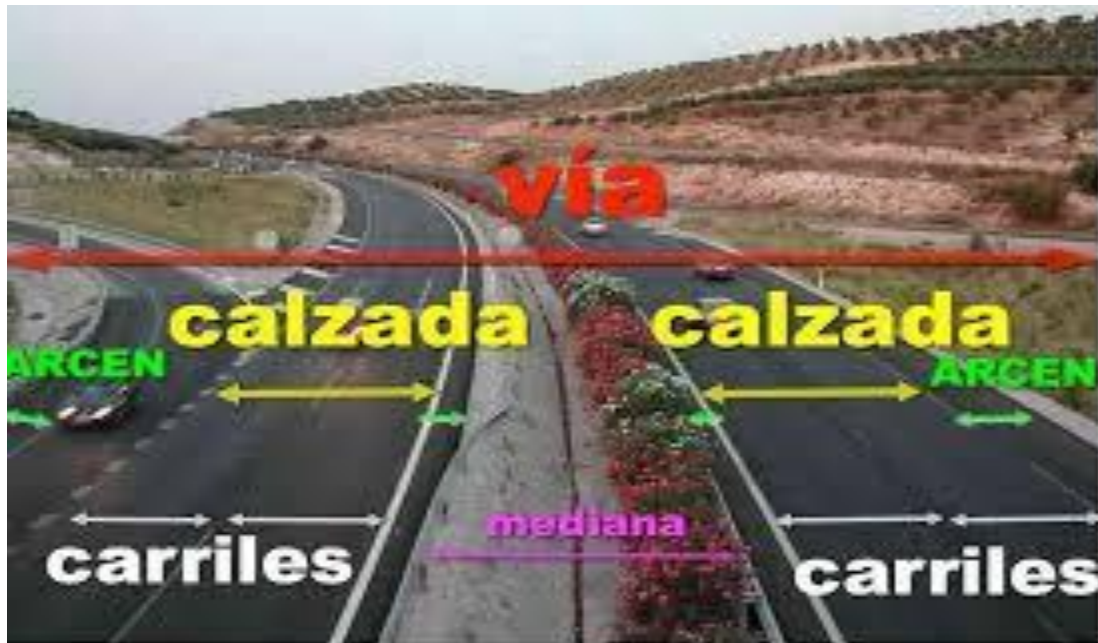
Imagen 7: Componentes de la vía

Mediana: también llamada camellón o isla en algunas zonas de Hispanoamérica, es una franja divisoria situada en mitad de una carretera que tiene la finalidad de separar físicamente los dos sentidos del tráfico, impidiendo el paso entre carriles de dirección contraria.

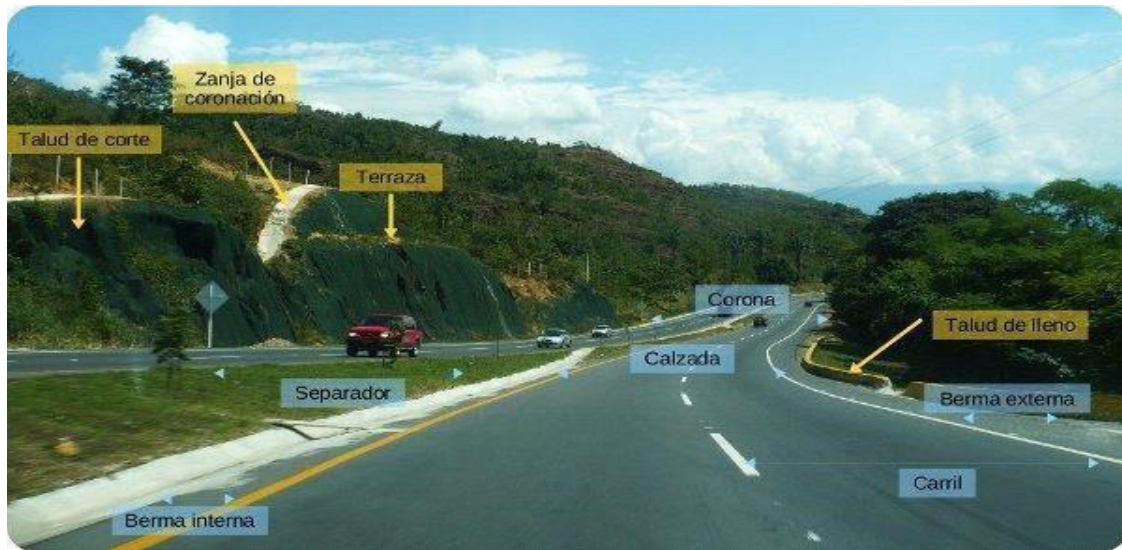
Imagen 8: Elemento geometrico de la vía

El diseño de una carretera debe de ser consistente, esto es, que deben evitarse los cambios abruptos en las características geométricas de un segmento dado, manteniendo la coherencia de todos los elementos del diseño con las expectativas del conductor promedio.

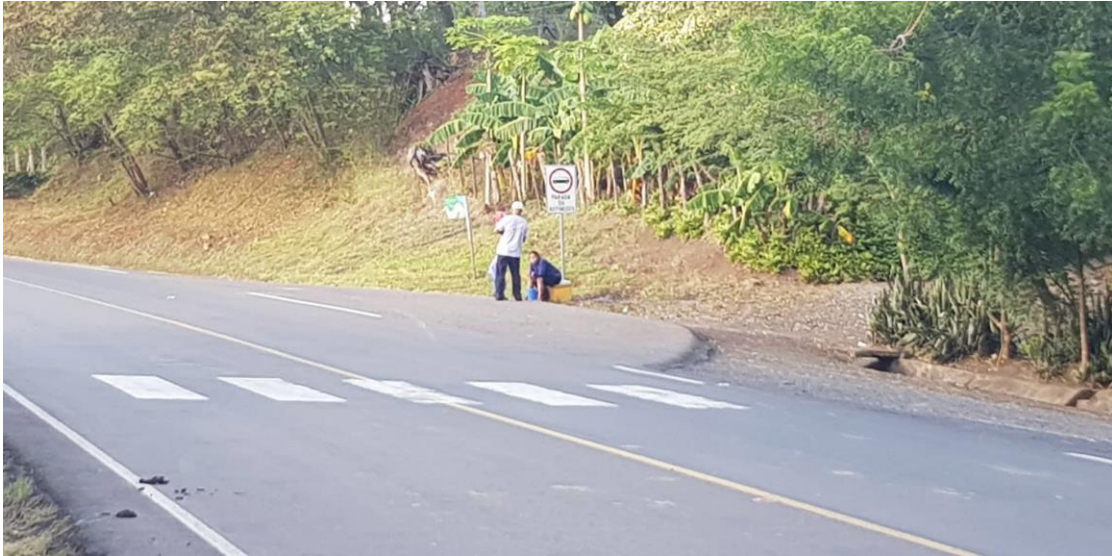
Imagen 9: Falta de construcción de bahía en el km 149+200 Comarca Santa Rita

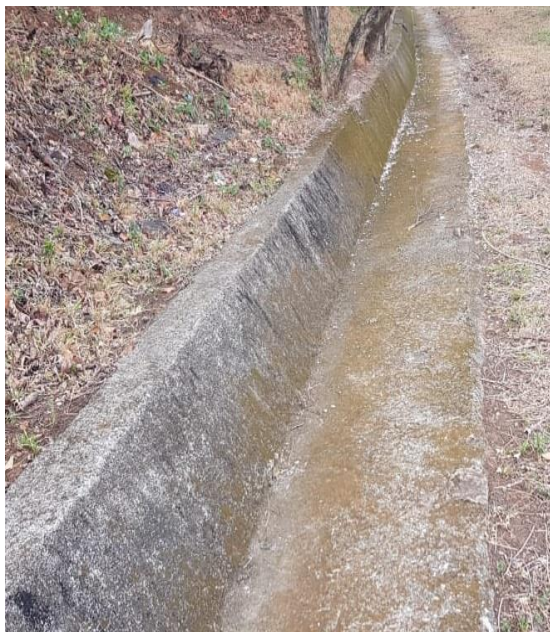
Imagen 10: Salida Juigalpa – Apompuá  
Estación 143 + 500, drenaje menor de  
concreto tipo triangular

En el tramo la mayor parte del drenaje se encuentra en buen estado y limpio, en la estación 143 + 500, podemos observar que cuenta con un drenaje en buen estado, de concreto y limpio (ver Imagen 10, página 83). También existe durante el trayecto del tramo, drenaje por corte de terraplén en ambos lados (ver Imagen 11, página 83).

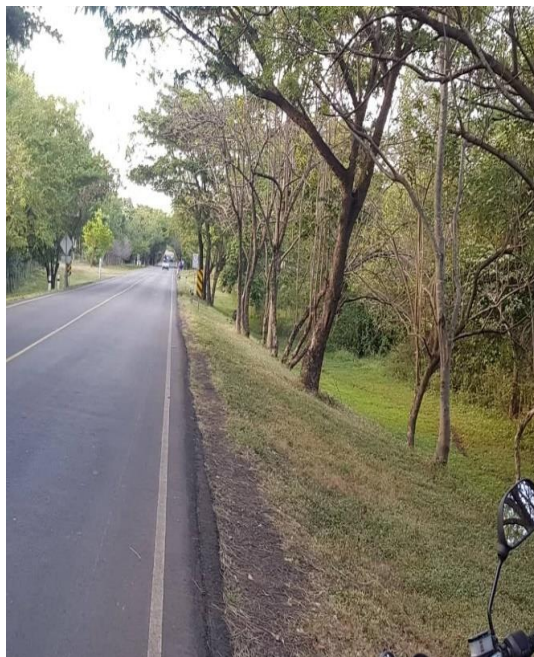
Imagen 11: Salida Juigalpa – Apompuá  
Estación 146 + 000, drenaje tipo natural.

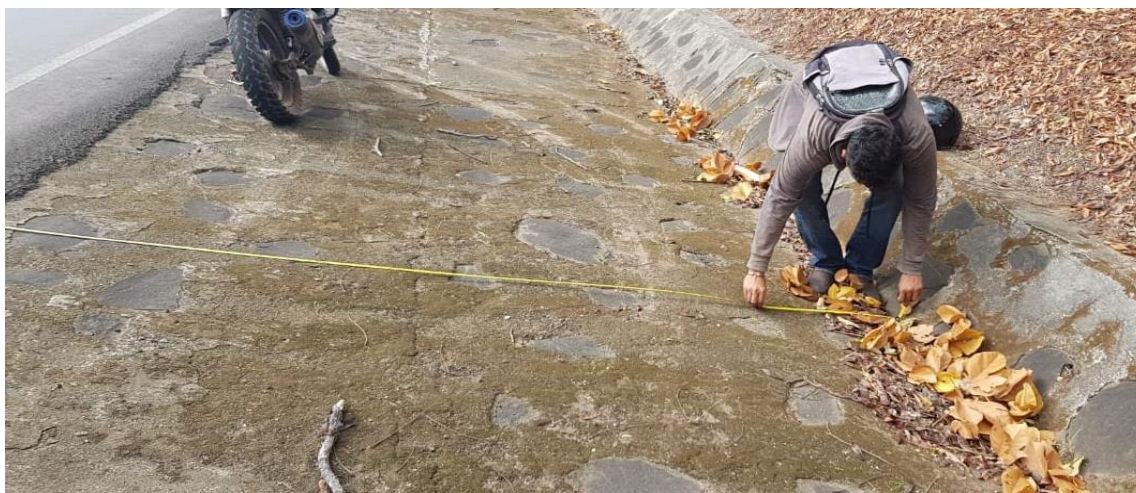
Imagen 12: Comarca Apompua – Estación 150 + 500, toma de medidas del  
drenaje menor de concreto tipo triangular

Durante la finalización del tramo, en el inicio de la comarca Apompuá. Se puede decir que presenta algunas deficiencias debido a que ciertos puntos no hay, siendo un lugar poblado y el drenaje se encuentra sucio (ver Imagen 12, página 83).

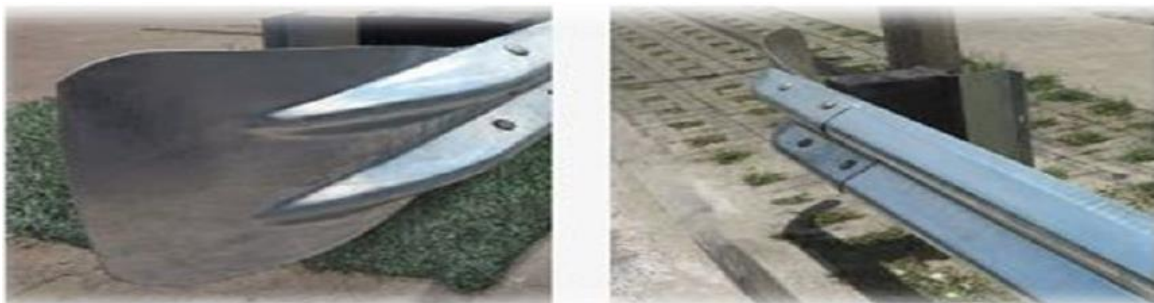
Imagen 13: Terminales de defensas metálicas

En traslape de dos secciones de defensas consecutivos se debe realizar de manera que quede encima de la otras aquella que se encuentre más cerca de la dirección desde la que se aproxima del flujo de tránsito, al fin de evitar que los vehículos se atoren con la orilla de una de las defensas, en lugar de deslizarse sobre ella.

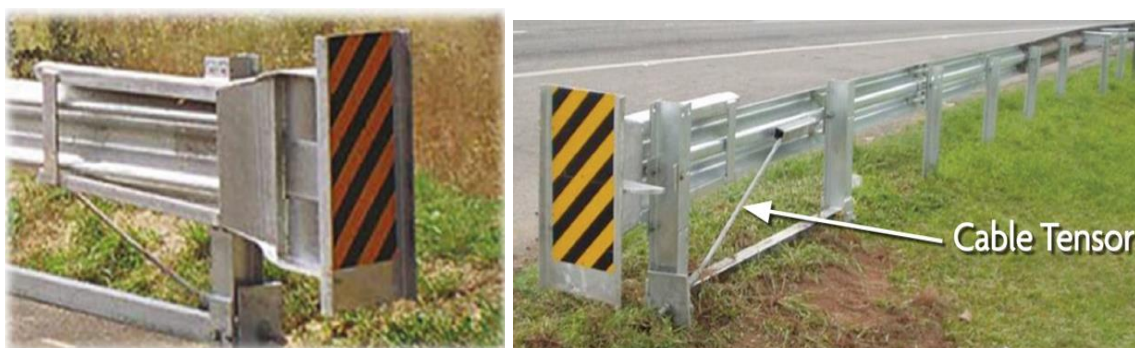
Imagen 15: Defensa con elemento de seguridad en los extremos

Existen en el mercado varios tipos de amortiguadores de impacto para extremos de defensas laterales, presentamos algunos ejemplos:

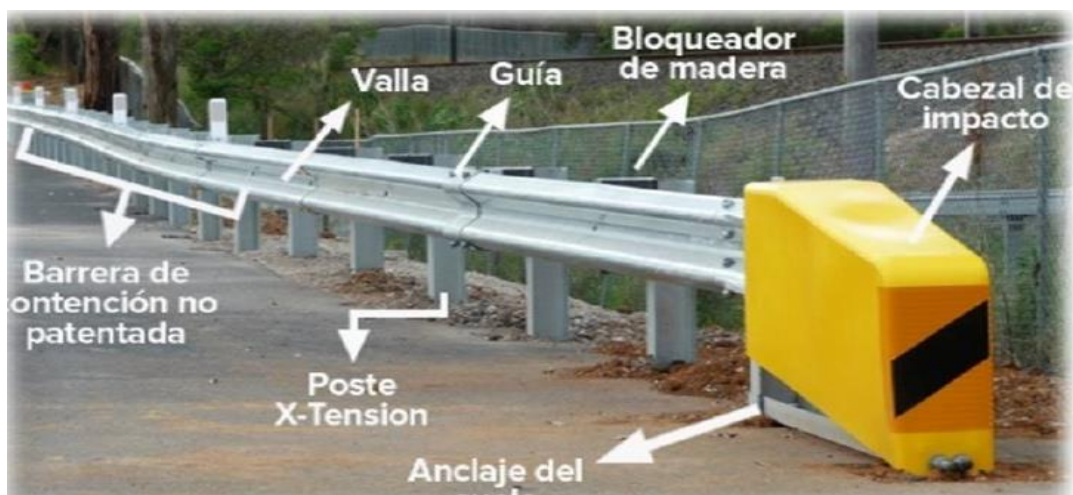
Imagen 16: Partes de las defensas metálicas con amortiguamiento

Dispositivos de amortiguamiento diseñados para eliminar el peligro que representa los inicios de tramos de defensas metálicas. La terminal está diseñada para amortiguar golpes de vehículos errantes. El dispositivo de amortiguamiento sirve para salvar vidas durante el impacto de vehículo en los extremos de dispositivos viales.

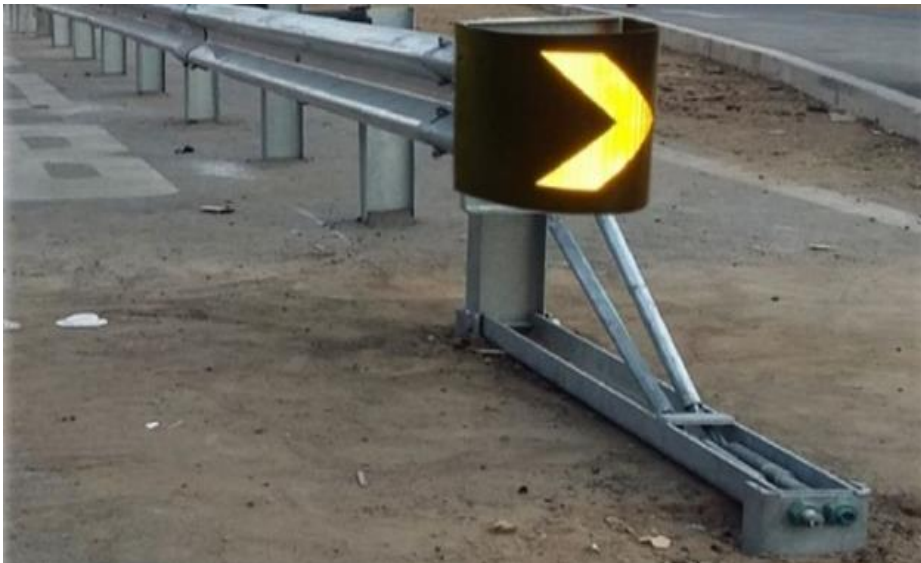
Imagen 17: Partes de las defensas metálicas con amortiguamiento

Los terminales tipos x tensión, realizan detenciones controladas de los vehículos en sitios de alta accidentalidad, totalmente re-directivo no traspasable con tecnología basada en la tensión.

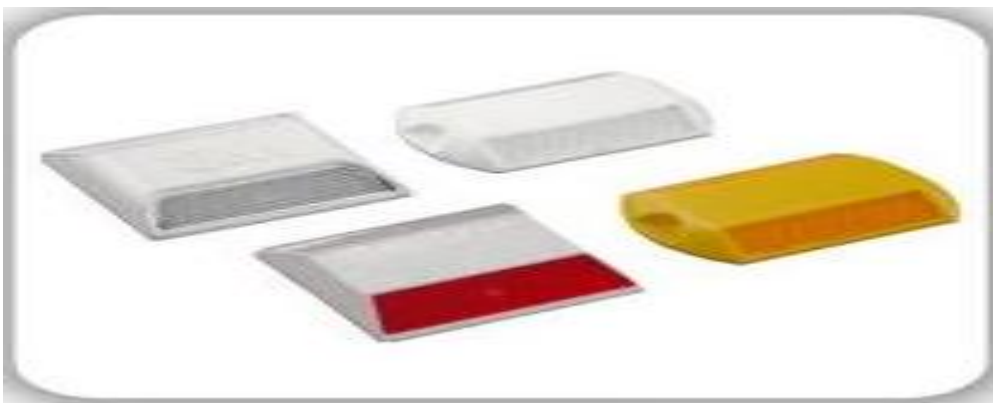
Imagen 18: Tachas reflectivas u ojos de gato

La principal ventaja de la marcación con tachas reflectantes es que aumenta notablemente el margen de seguridad del conductor por la visibilidad de señalamiento, sobre todo en la noche, cuando llueve, hay neblina o el pavimento esta mojado. Son también perfectamente visibles durante el día ya sea complementado la pintura o supliéndola.

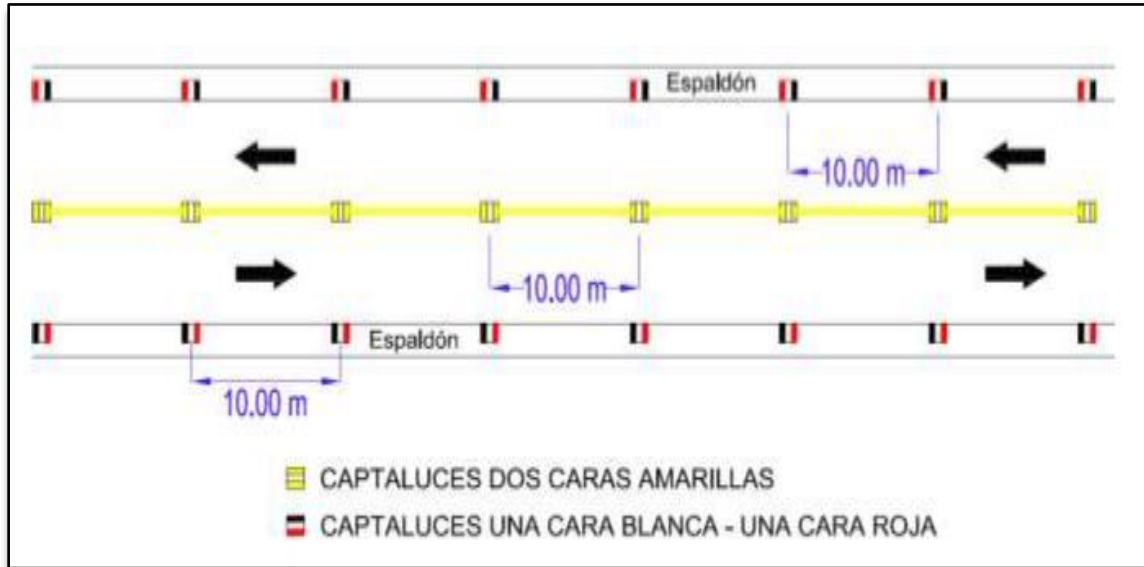
Imagen 19: Capta luces

Se colocarán a cada 10.00 m sobre la línea de borde blanca de cada sentido de vía, una cara blanca en el sentido del tránsito y una cara roja en el sentido contrario.

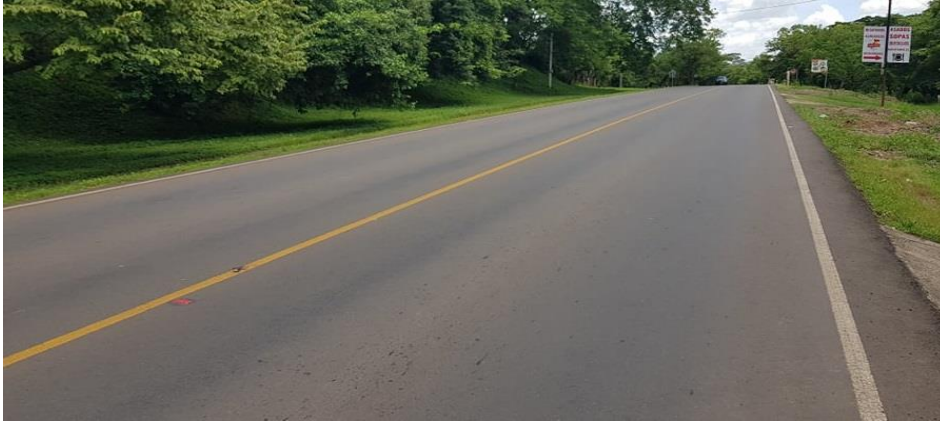
A lo largo del tramo en los nueve kilómetros de estudio la superficie de la carretera presenta condiciones buenas y regulares según los criterios para evaluar su condición, con respecto al daño de la piel de cocodrilo que es el único tipo presente en la carretera.

Imagen 20: Carpeta de rodamiento Estación 145 + 000 Salida Juigalpa – Comarca Apompuá

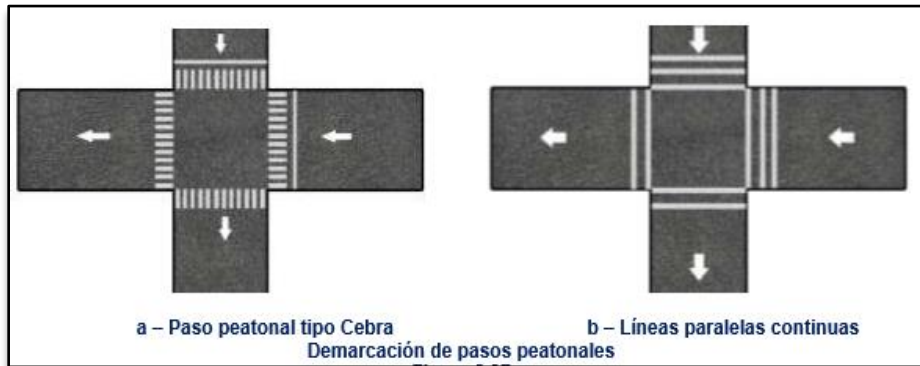
Imagen 21: Líneas de pasos Peatonales

Se utilizan en las intersecciones donde puedan presentarse conflictos entre los movimientos de vehículos y peatones. Su definición dependerá del tipo de intersección, rural o urbana, el volumen de peatones, las características del cruce, la presencia o no de señales luminosas, etc. Se tienen los siguientes tipos de sendas o pasos peatonales.

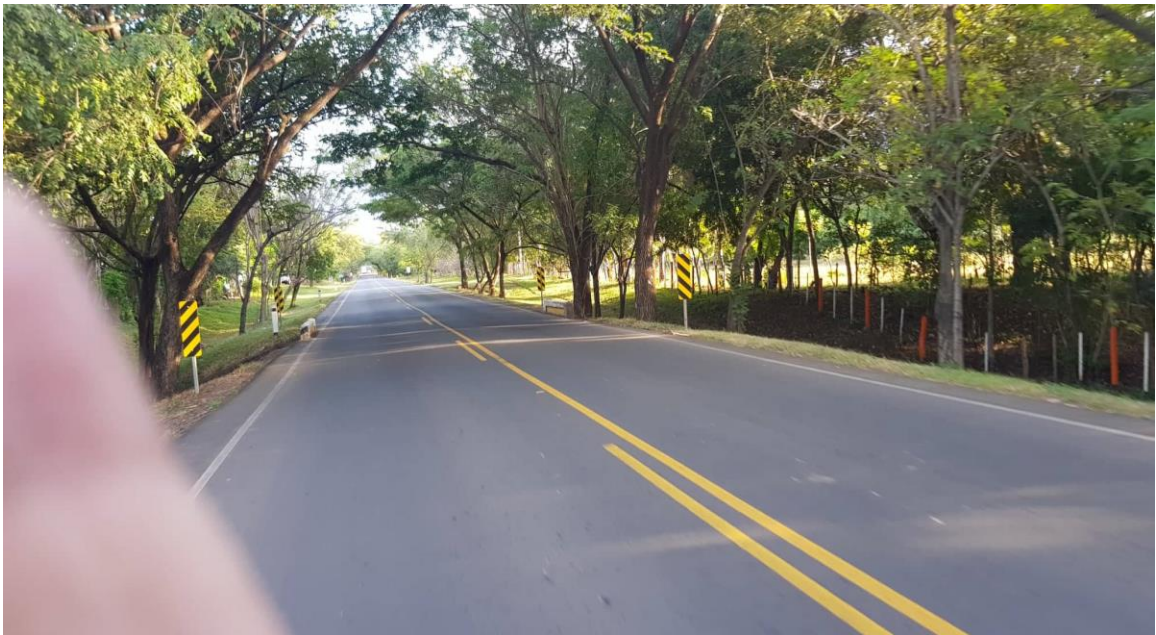
Imagen 39: Líneas de bordes con poco color (Estación 144+500 – Estación145+400)

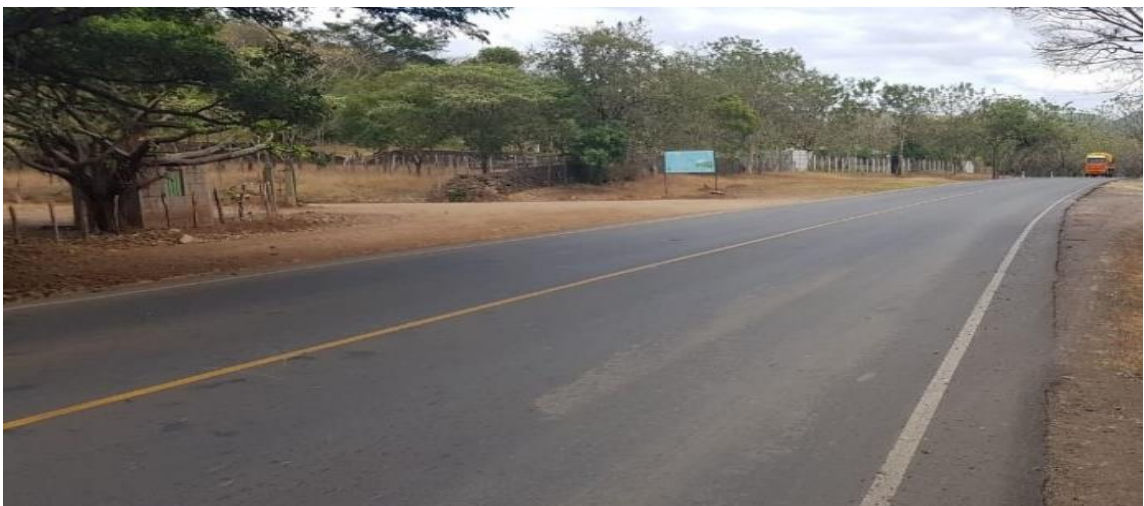
Imagen 40: Falta de paso peatonal, entrada Comarca Posa Larga - km 145

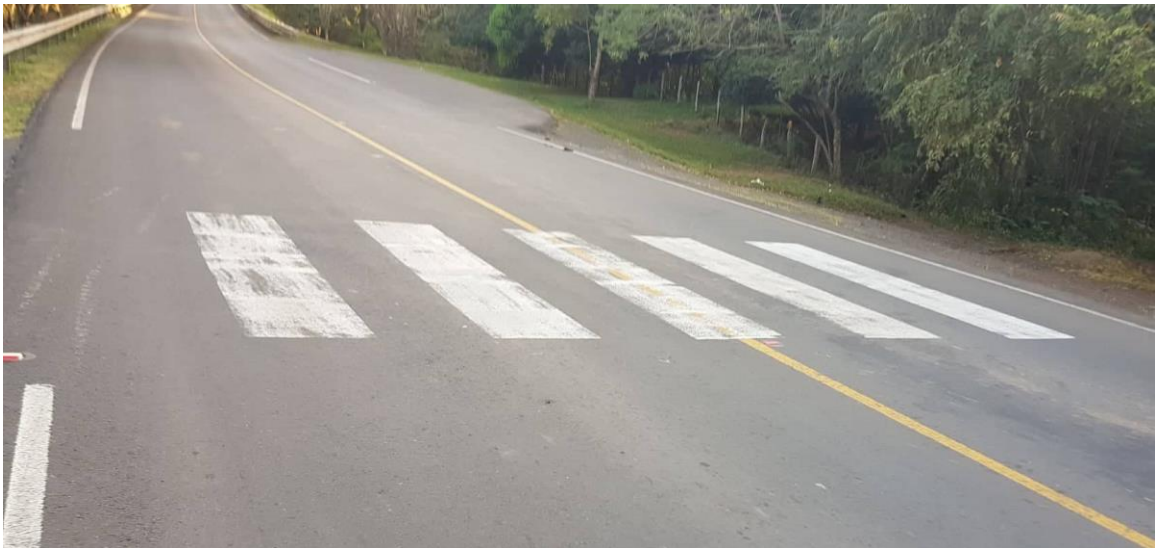
Imagen 41: Falta de mejoramiento de pintura en paso peatonal – km 149 Comarca Santa Rita

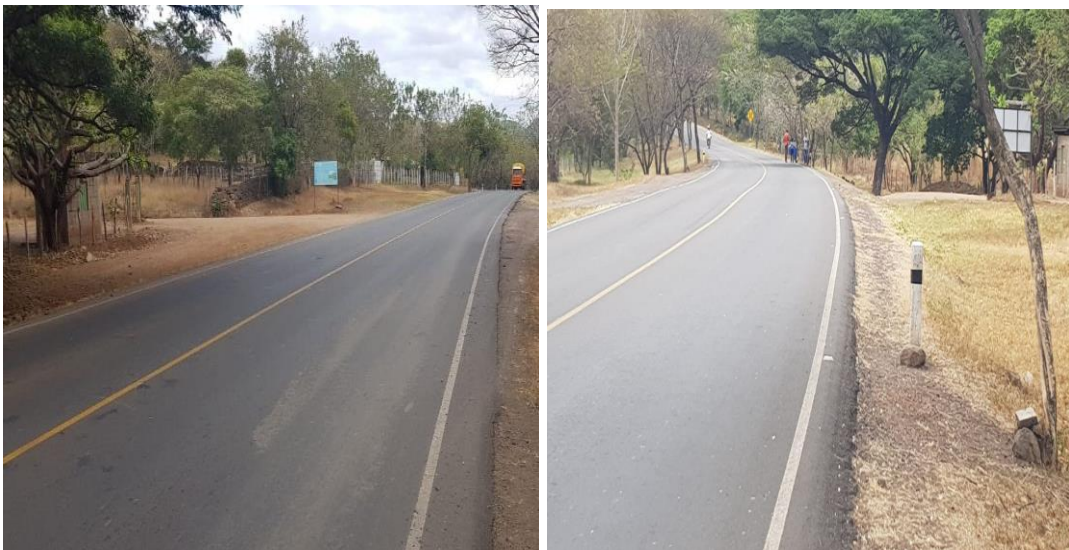
Imagen 42: Falta de flechas direccionales en km 145 entrada a la Comarca Posa Larga Norte – Sur y Sur - Norte

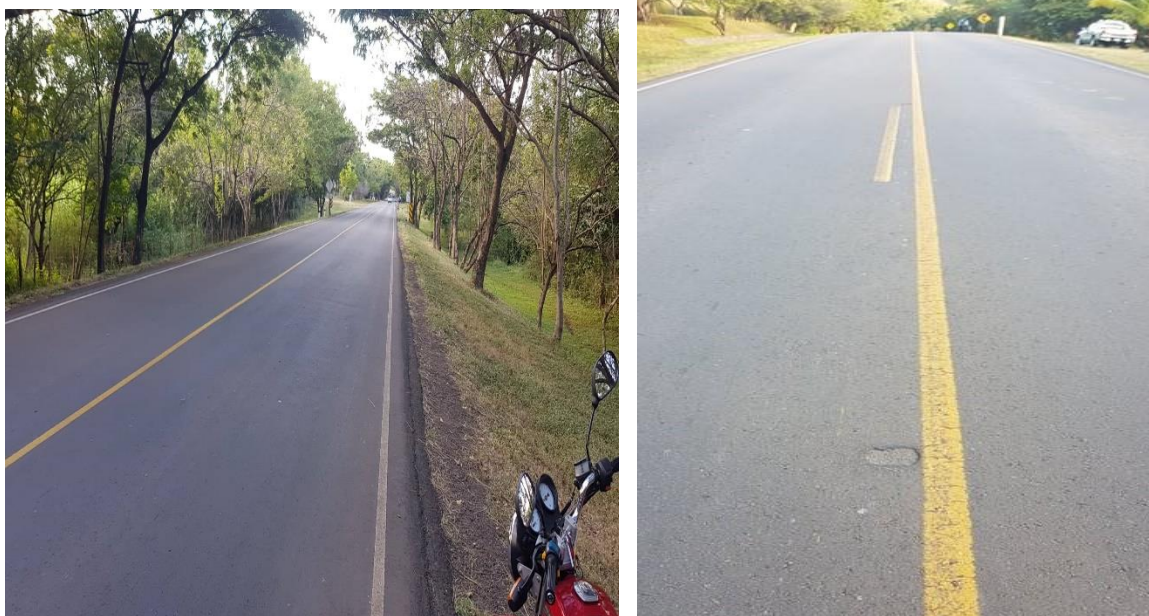
Imagen 43: Falta de presencia de tachas reflectivas u ojos de gatos – km 147 al km 149

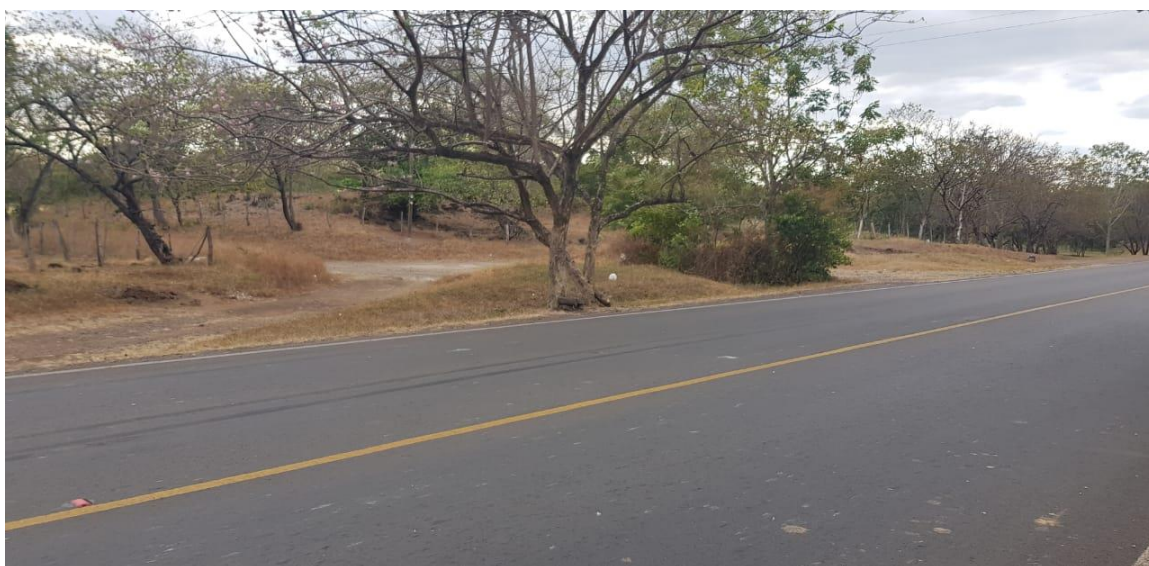
Imagen 44: Falta de ubicación de poste Kilométrico 145
