Monografía

"PROPUESTA DE ESTUDIO DE TRÁNSITO Y SEGURIDAD VIAL EN LA CARRETERA DE SAN JOSÉ DE BOCAY- AYAPAL, KM 241.8 – KM 246.1, EN EL MUNICIPIO DE SAN JOSÉ DE BOCAY, DEPARTAMENTO JINOTEGA".

Para optar al título de Ingeniero Civil

Managua, Julio 2021

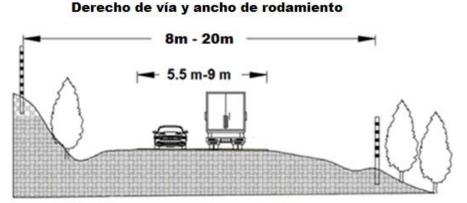
Imagen 4: Sección típica transversal en el kilometraje 241+850.

Sección transversal de la vía

San Jose de Bocay - El empalme el patrocinio,km 241+850.

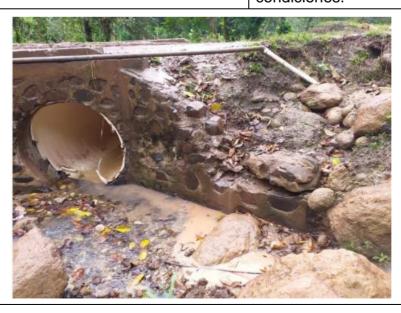
La alcantarilla de paso de PVC con 3 claros está en un estado regular, descascarando y la aleta derecha en malas condiciones.

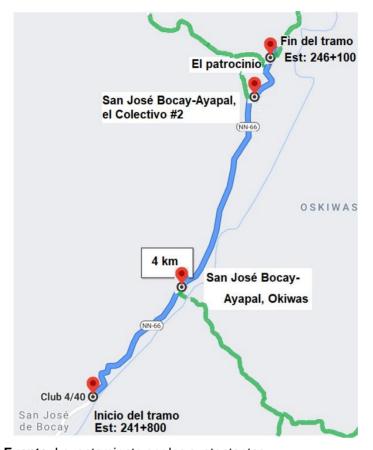
Imagen 7: Intersección del camino en análisis.

A continuación, la **imagen 7**, muestra la ubicación de las intersecciones a lo largo del tramo en estudio.

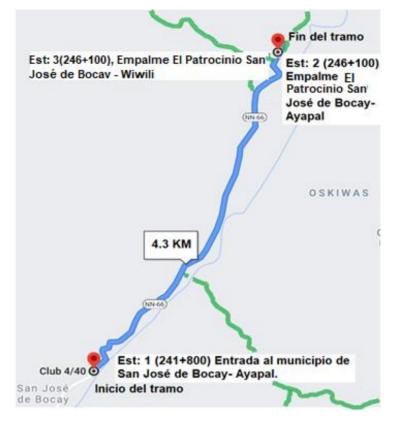
Imagen 9: Estacionamientos de conteos en el tramo de análisis.

Se ha designado en el tramo en análisis los siguientes puntos de conteo y clasificación vehicular: Estación 1 (241+800) Entrada al municipio de San José de Bocay - Ayapal, Estación 2 (246+100) Empalme El Patrocinio San José de Bocay-Ayapal, Estación 3 (246+100) Empalme El Patrocinio San José de Bocay-Wiwilí. A continuación, se presenta la **imagen 9**, la cual contiene más a detalle la ubicación de los estacionamientos, donde se realizó los conteos del tramo en análisis.

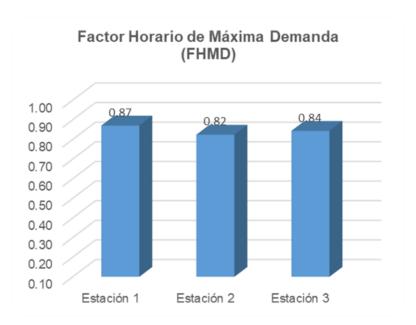
Grafico 2: Resumen de los Factores Horario de Máxima Demanda (FHMD) de los estacionamientos del tramo en análisis.

En la **tabla 14 y gráfica 2** se observa que, para los tres estacionamientos el factor horario de máxima demanda (FHMD) varían entre 0.80 y 0.95, esto significa que, dentro de la hora de máxima demanda, existen periodos cortos de intervalos de 15min para los tres estacionamientos con tasas de flujo mayores a la de la hora misma, en donde se exigen las condiciones de máxima demanda.

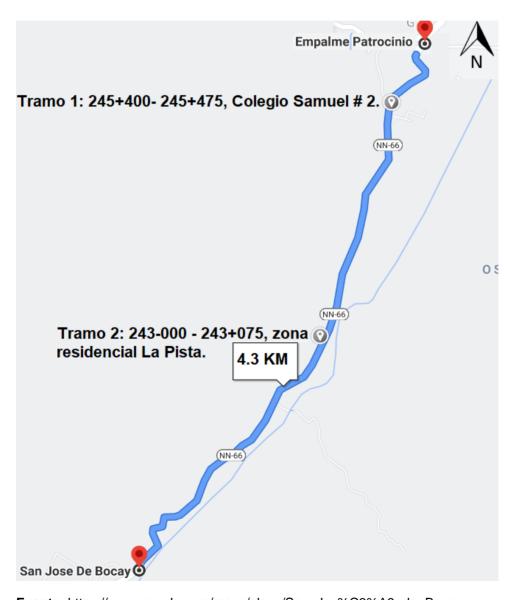
Imagen 10: Ubicación de los tramos para la recolección de datos de velocidad.

Para la recolección de datos, se estableció una distancia de (75 metros) en los tramos seleccionados, marcándose con dos líneas de color rojo sobre la carpeta de rodamiento, midiendo los tiempos con un cronometro que tardan los vehículos en recorrer dicha distancia, el observador se situó en un lugar conveniente entre las marcas con el fin de tener una mejor apreciación. Ver imagen 35 a la 36, página XXXIII, correspondiente a anexo, las cuales muestran más a detalle los tramos donde se realizaron la recolección de datos de velocidades. La tabla 72 a la 73, página XXXIV a la XLI, correspondiente a anexo, contienen la recolección de los datos de velocidad para cada tramo.

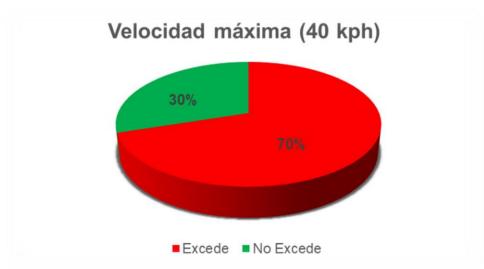
Grafico 3: Resultados de la velocidad en el tramo 1: 242+300 - 242+375.

La **tabla 18** y **gráfica 3** muestran que el 70% de los vehículos irrespetan el límite de velocidad para la zona habitacional.

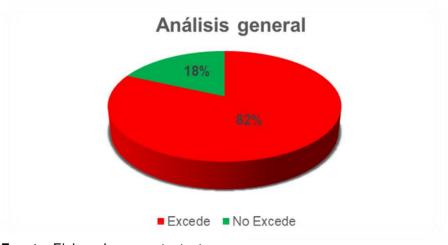
Grafico 5: Análisis general de velocidad.

Como se muestra en la **tabla 20** y el **grafico 5**, el 18% de los vehículos respetan los límites de velocidad mientras un alarmante 82% no respetan las velocidades máximas de las zonas en análisis y los tipos de vehículos con mayor incidencia son las motos, Camionetas y camiones. Esto quiere decir que hay una gran tendencia por parte de los conductores a no respetar los límites de velocidad.

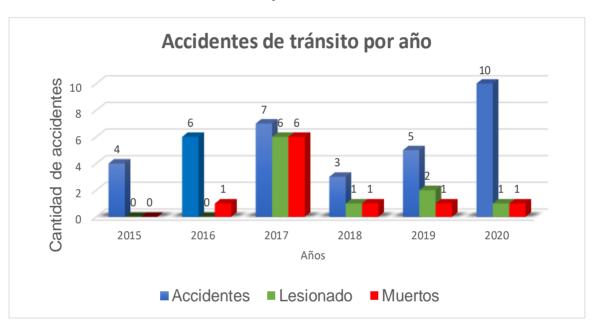
Grafico 6: Accidente de tránsito por Años.

La **tabla 21 y gráfica 6**, se observa que los accidentes de tránsito han aumentado constantemente en los primeros 3 años, no obstante, en el año 2018 han disminuido debido al problema sociopolítico ocurrido en Nicaragua, aun así, en el periodo 2019 al 2020 los accidentes de tránsito aumentaron considerablemente, siendo el año 2020 el de mayor índice de accidentabilidad con 10 accidente de tránsito. Con respecto al análisis de lesionados y a muerto, el año 2017 es el año con mayor número de lesionados y muerto sucediendo 6 muertos y 6 lesionado, con respecto al año 2015 es el año que no hubo ni muertes ni lesionados.

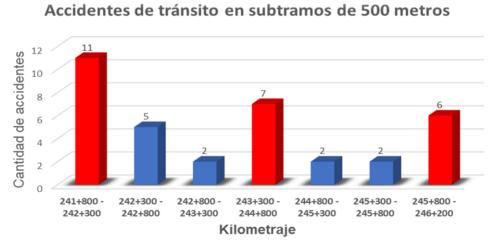
Grafico 7: Accidente de tránsito en subtramos de 500 metros.

La **tabla 22 y Gráfica 7,** reflejan que el mayor número de accidentes se registran en los subtramos 241+800 - 242+300, 243+300 - 243+800 y 245+800 - 246+100, ubicados en la entrada, centro y al final del tramo en análisis, representando los subtramos más críticos del tramo en estudio, por lo que ameritará un mayor estudio, que se abordará en la sección de los subtramos críticos.

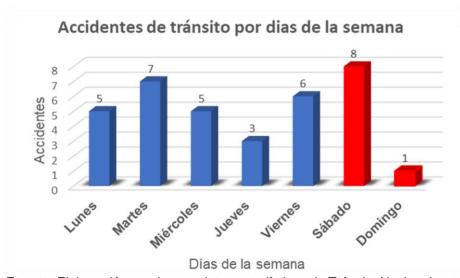
Grafico 8: Accidentes de tránsito por días de la semana.

La **tabla 23 y gráfica 8** muestra que el día sábado es el de mayor incidencia produciéndose 8 accidentes de tránsito y el día con menos accidentes de tránsito es el día domingo, en el cual se ha producido 1 accidente de tránsito debido a una reducción de tráfico en la zona.

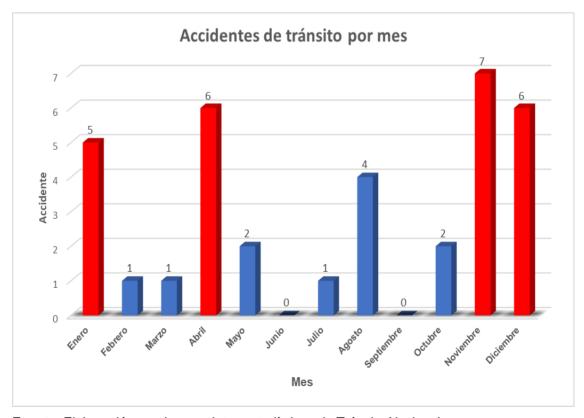
Grafico 10: Accidentes de tránsito por mes.

La **tabla 25 y gráfica 10** muestra que los accidentes varían de acuerdo a los meses del año por ser una zona agrícola y ganadera, se puede determinar que existe un mayor grado de accidentalidad en los meses de enero, abril, noviembre y diciembre, dado que estos son los meses más productivos de la zona según el (IV Censo Agropecuario del departamento de Jinotega y sus municipios del INIDE Y MAGFOR), dando como resultado un aumento de tránsito.

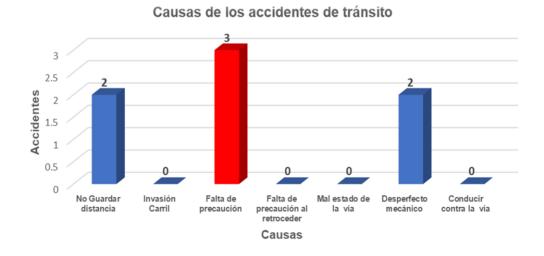
Grafico 14: Causas de los accidentes de tránsito en el subtramo crítico 243+300 - 243+800.

En la **tabla 30 y gráfica 14**, se observa que la principal causa de los accidentes de tránsito en este subtramo crítico es por falta de precaución y las causas de menor incidencia son no guardar la distancia y desperfecto mecánico, en este subtramo suman 7 causas. También se observa que 5 de las 7 causas son atribuidas al factor humano.

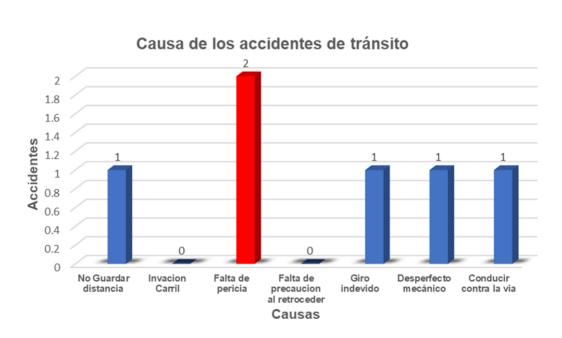
Grafico 15: Causas de los accidentes de tránsito en el subtramo crítico 245+800 - 246+100.

En la **tabla 31 y gráfica 15**, se observa que la principal causa de los accidentes de tránsito en este tramo crítico es debido a la falta de pericia y las causas de menor incidencia son no guardar la distancia, giro indebido, desperfecto mecánico, conducir contra la vía. También se observa que 5 de las 6 causas son atribuidas al factor humano.

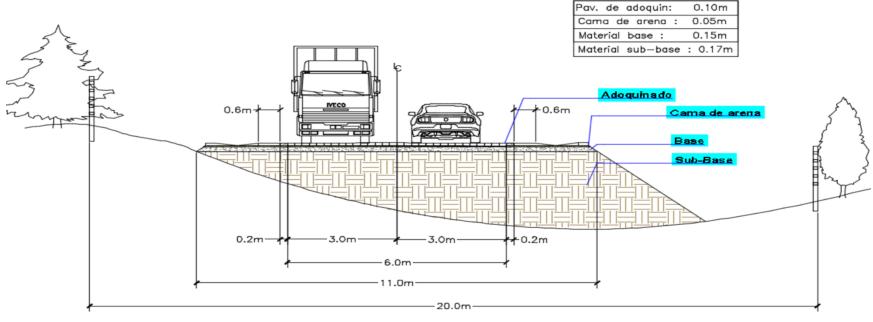
Imagen 12: Propuesta de la sección típica.

Propuesta de seccion típica San Jose de Bocay— El patrocinio

Estacionamiento 241+800 a 246+100

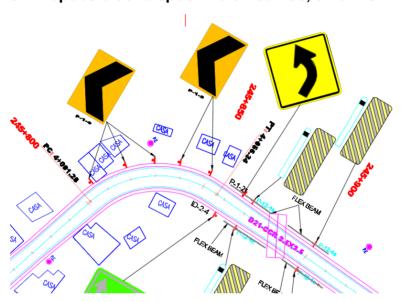
Imagen 25: Propuesta del dispositivo en curvas, en el Est: 243+600.

Estos dispositivos mencionados anteriormente, se han utilizado en las 2 curvas peligrosa que se localizan a 1000 metros del Empalme El Patrocinio (sentido Ayapal - San José de Bocay), el objetivo de la colocación de estos dispositivos es informar a los conductores el acercamiento a curvas fuertes o peligrosa ver la **imagen 25**.
