UNIVERSIDAD NACIONAL DE INGENIERIA
Facultad de Tecnología de la Construcción

**“ANÁLISIS DE LOS 10 PUNTOS DE ACCIDENTES DE TRÁNSITO MÁS
CRÍTICOS DEL DISTRITO I DE MANAGUA”.**

Para optar al título de Ingeniero Civil

Managua, Agosto de 2019.

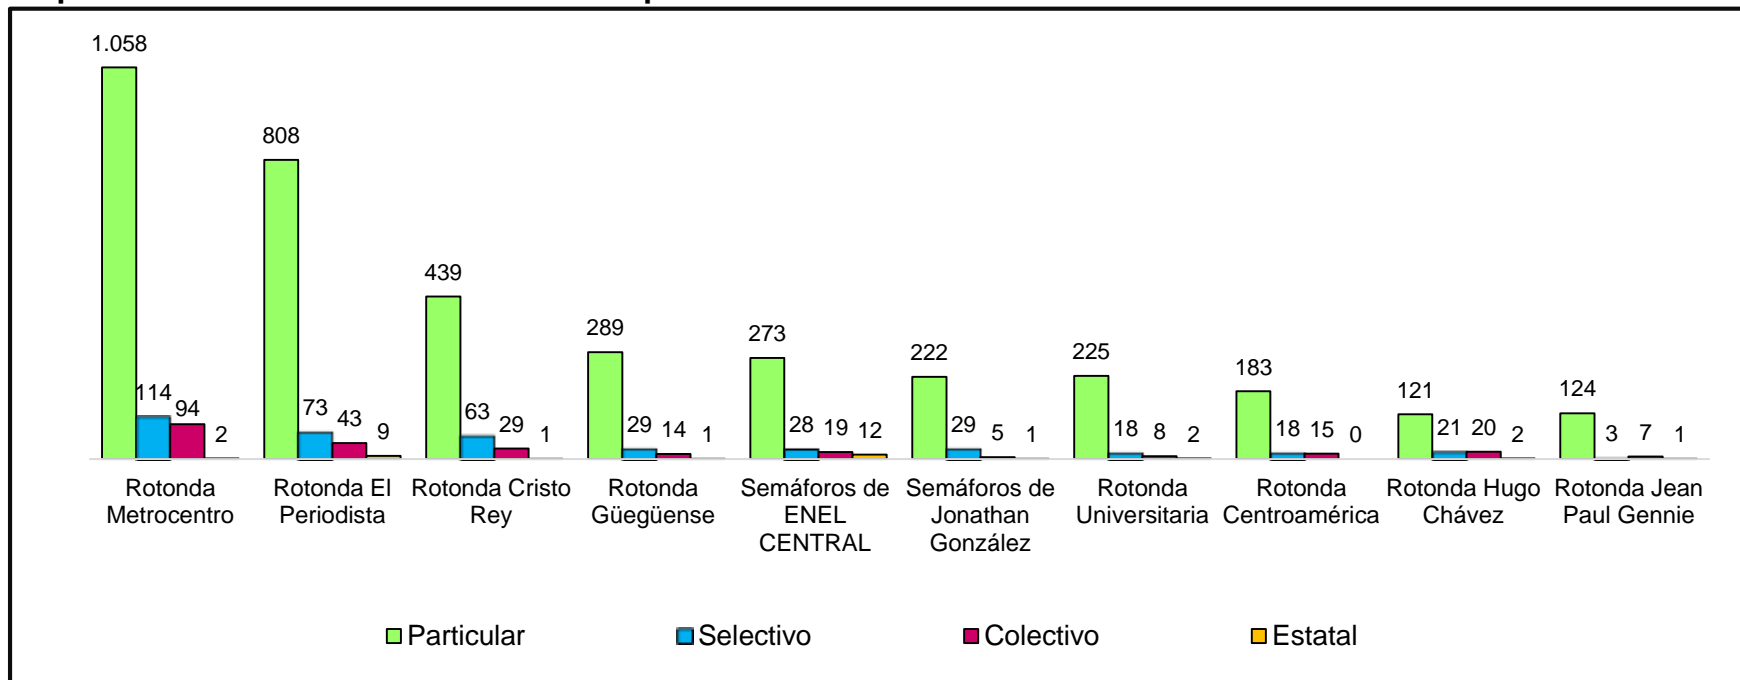
Gráfico 4. Comparativo de los tipos de servicio de los vehículos responsables de los accidentes de tránsito en los 10 puntos más críticos del Distrito I en el periodo de estudio 2014-2018.

En el gráfico 4, se presenta el tipo de servicio de los vehículos responsables de accidentes de tránsito en los 10 puntos más críticos del Distrito I. Los vehículos predominantes son del tipo particular con 3,742 accidentes seguido por tipo selectivo 396 y colectivo con 254 accidentes predominando en las rotondas Metrocentro, El Periodista y Cristo Rey. Este gráfico se elaboró con datos de las tablas de los tipos de servicios de los vehículos responsables de accidentes de tránsito en cada punto crítico (ver anexos páginas IV, IX, XIV, XIX, XXIV, XXIX, XXXIV, XXXIX, XLIV, XLIV, XLIX).

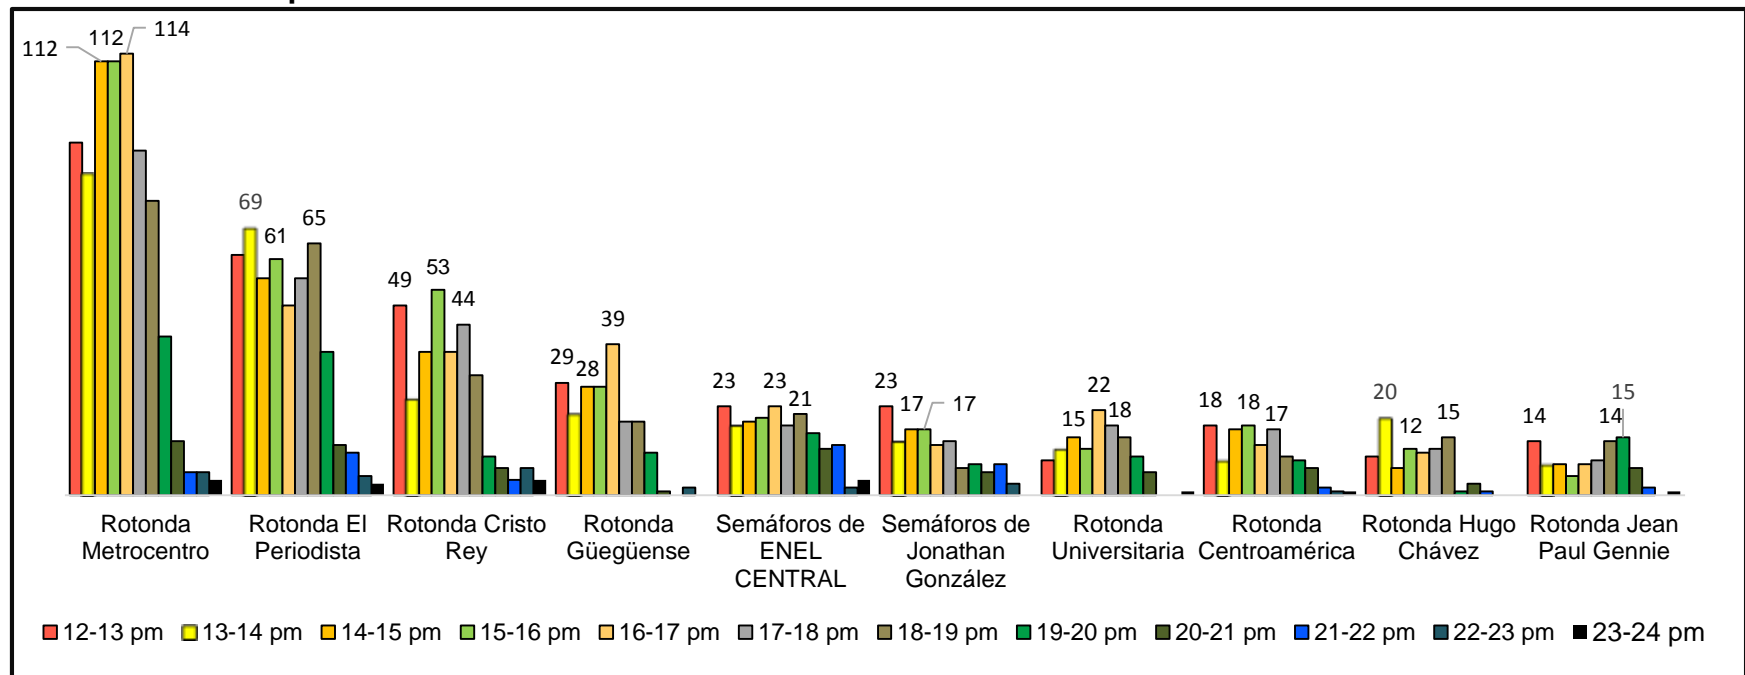
Gráfico 10. Comparativo de los accidentes de tránsito ocurridos por la tarde y noche en los 10 puntos más críticos del Distrito I en el periodo de estudio 2014-2018.

En el gráfico 10, se presentan las horas de ocurrencia de accidentes de tránsito por la tarde y noche en los 10 puntos más críticos del Distrito I en todo el periodo, se observan las 3 horas de mayor ocurrencia para cada punto crítico. En general la mayor ocurrencia de accidentes es en las horas 15:00 – 17:00 pm predominando las rotondas Metrocentro, El Periodista y Cristo Rey. Este gráfico se elaboró con datos de las tablas de las horas de ocurrencia de los accidentes de tránsito en cada punto crítico (ver anexos páginas VI, XI, XVI, XXI, XXVI, XXXI, XXXVI, XLI, XLVI, LI).

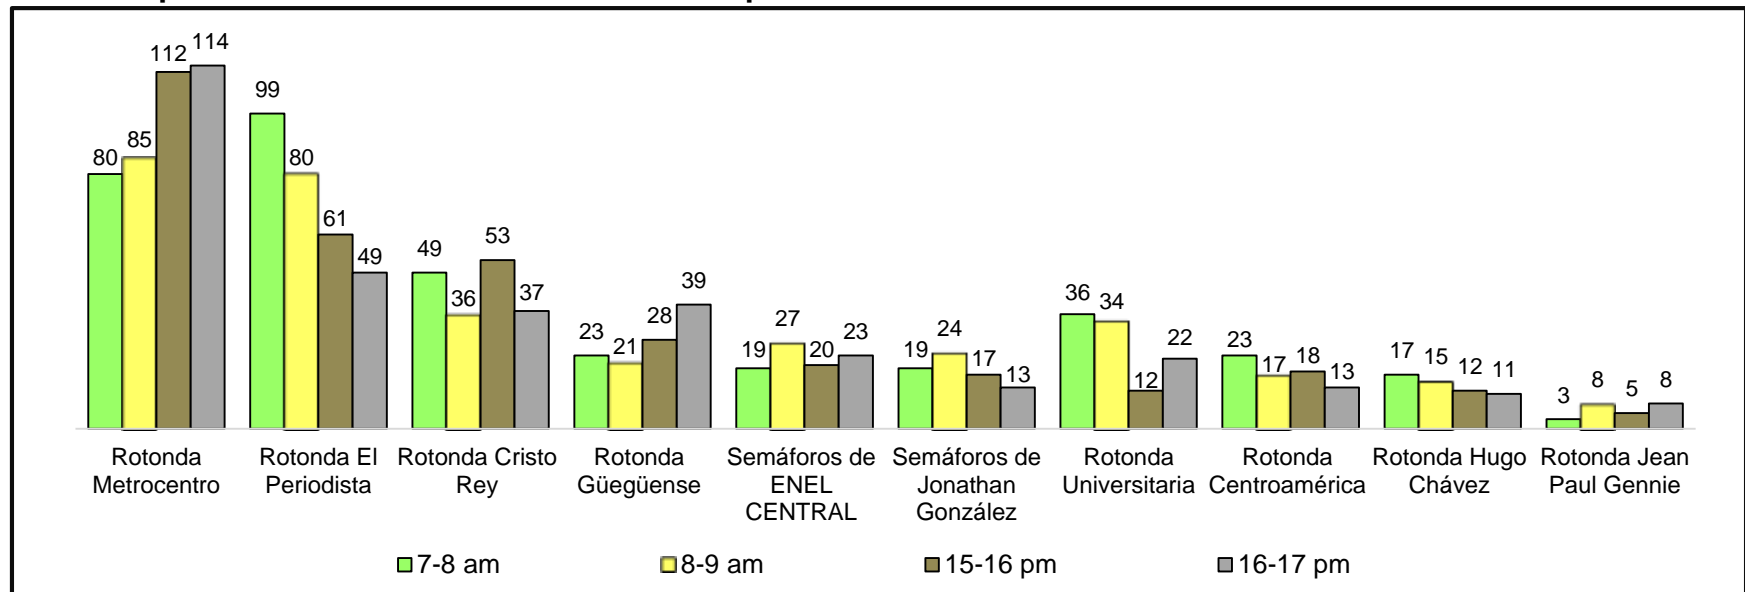
Gráfico 11. Comparativo de los accidentes de tránsito en las horas de mayor ocurrencia por la mañana y la tarde en los 10 puntos más críticos del Distrito I en el periodo de estudio 2014-2018.

En el gráfico 11, se presentan las horas de mayor ocurrencia de accidentes de tránsito en los 10 puntos más críticos del Distrito I en las 24 horas del día, las cuales son en la mañana de 07:00 – 9:00 am con 715 accidentes en todo el periodo evaluado y por la tarde de 15:00 – 17:00 pm con 667, predominando las rotondas Metrocentro, El Periodista y Cristo Rey. Este gráfico se elaboró con datos de las tablas de las horas de ocurrencia de los accidentes de tránsito en cada punto crítico (ver anexos páginas VI, XI, XVI, XXI, XXVI, XXXI, XXXVI, XLI, XLVI, LI).

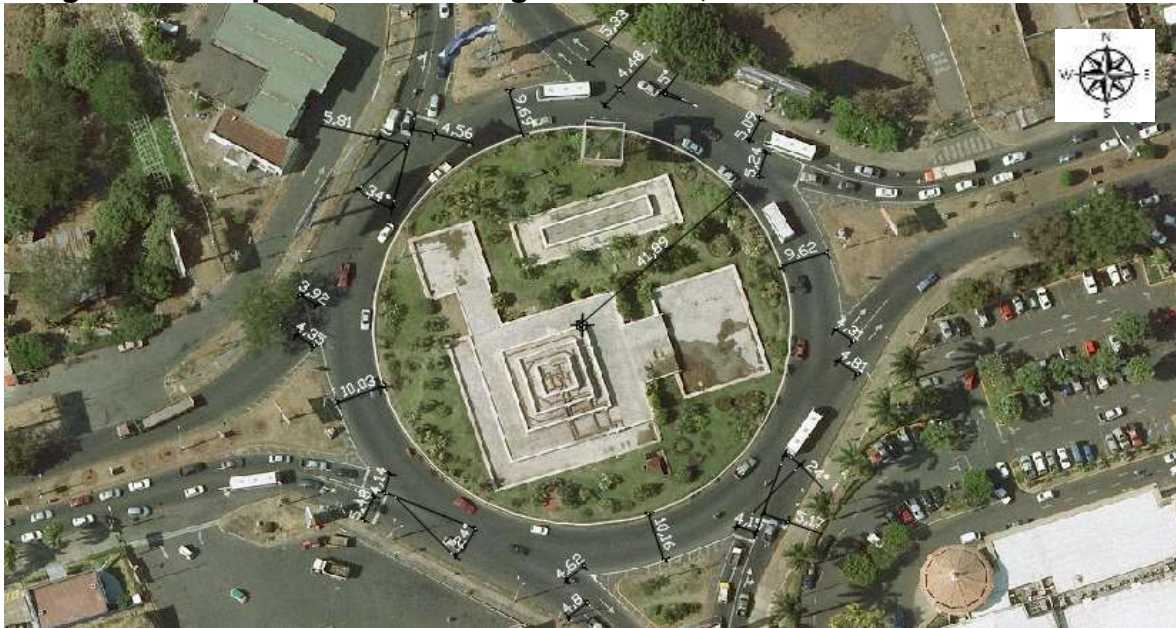
Imagen 7. Principales elementos geométricos, Rotonda Metrocentro.

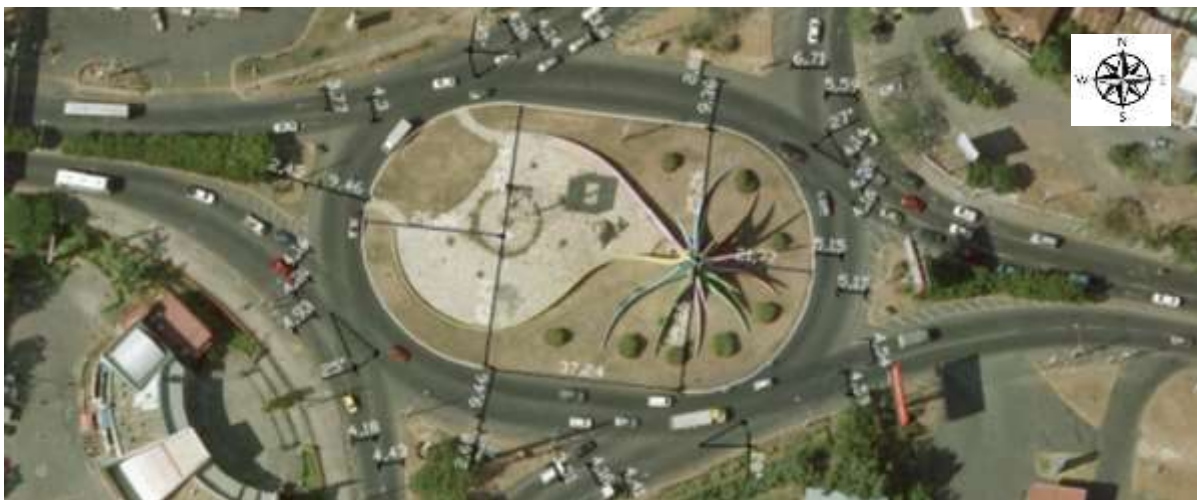
Imagen 8. Principales elementos geométricos, Rotonda El Periodista.

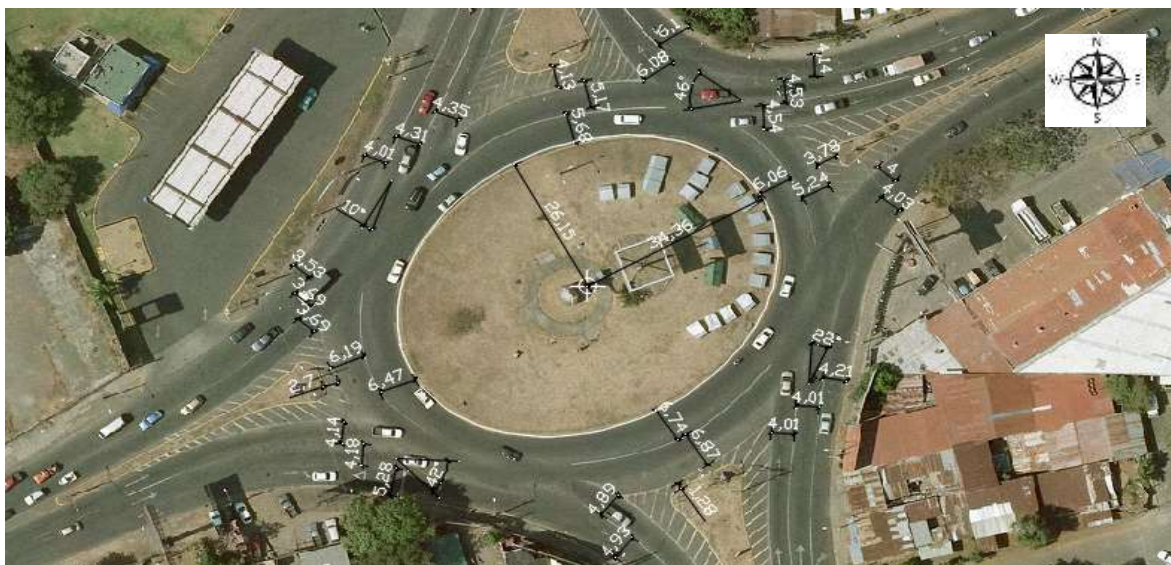
Imagen 9. Principales elementos geométricos, Rotonda Cristo Rey.

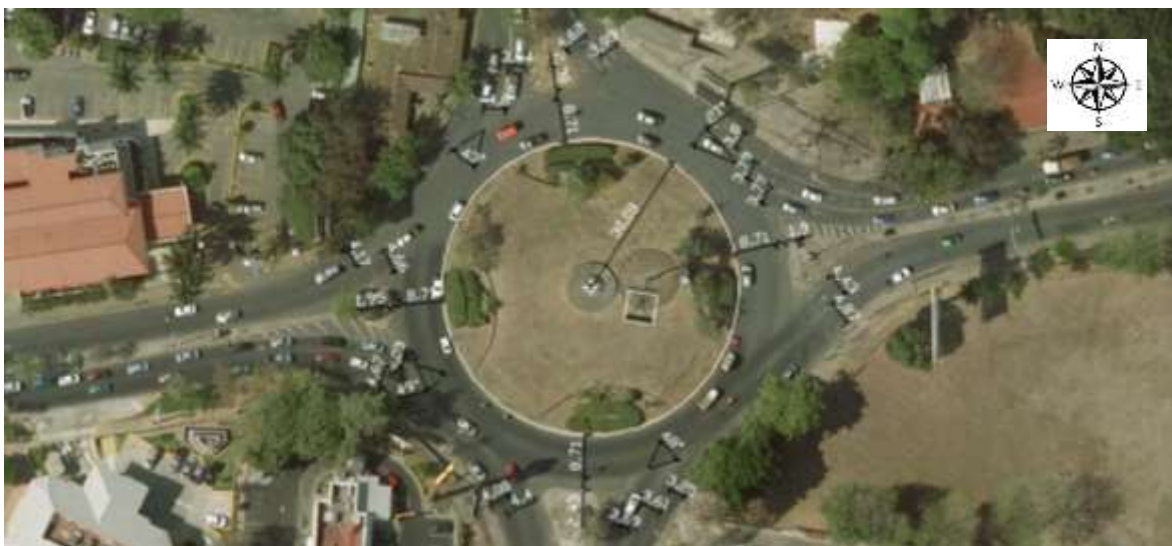
Imagen 10. Principales elementos geométricos, Rotonda Güegüense.

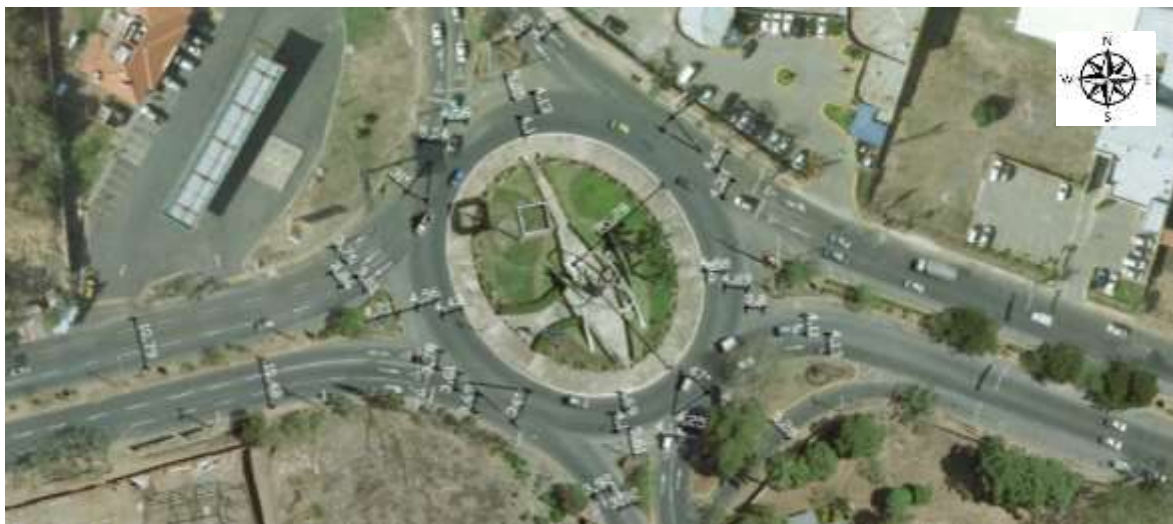
Imagen 11. Principales elementos geométricos, Rotonda Universitaria.

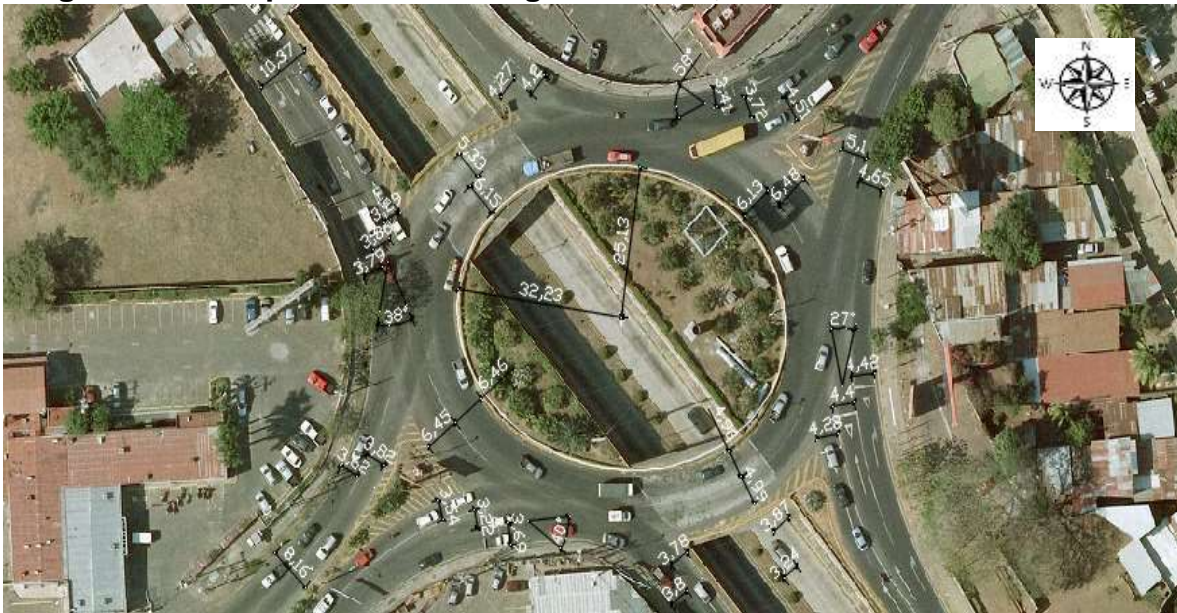
Imagen 12. Principales elementos geométricos, Rotonda Centroamérica.

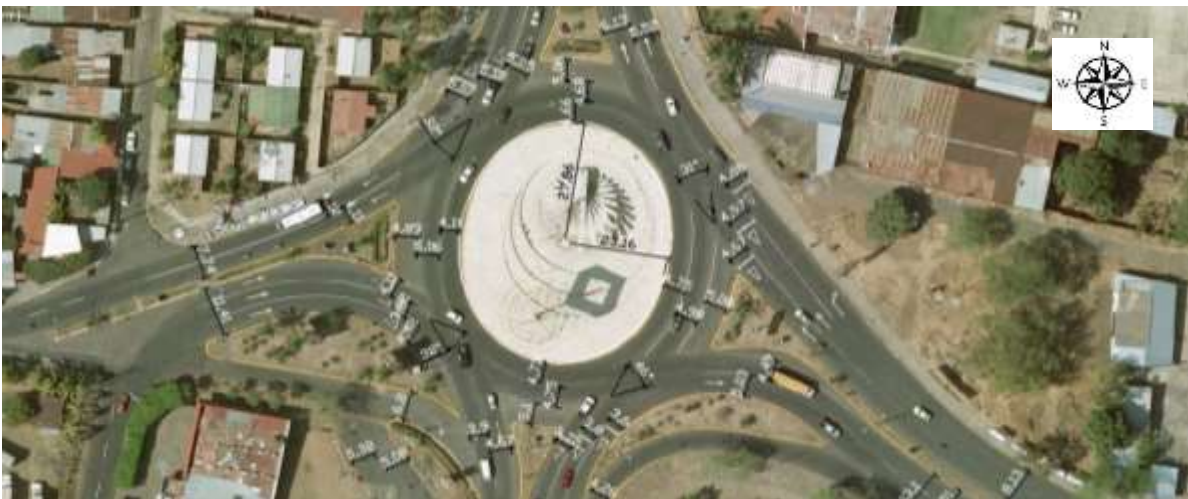
Imagen 13. Principales elementos geométricos, Rotonda Hugo Chávez.

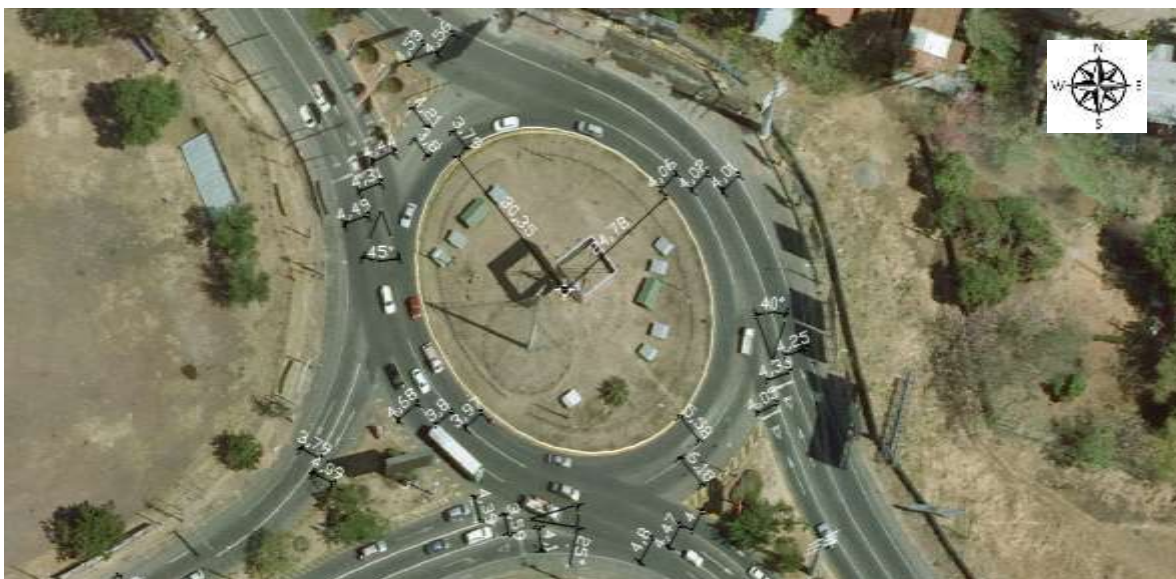
Imagen 14. Principales elementos geométricos, Rotonda Jean Paul Gennie.

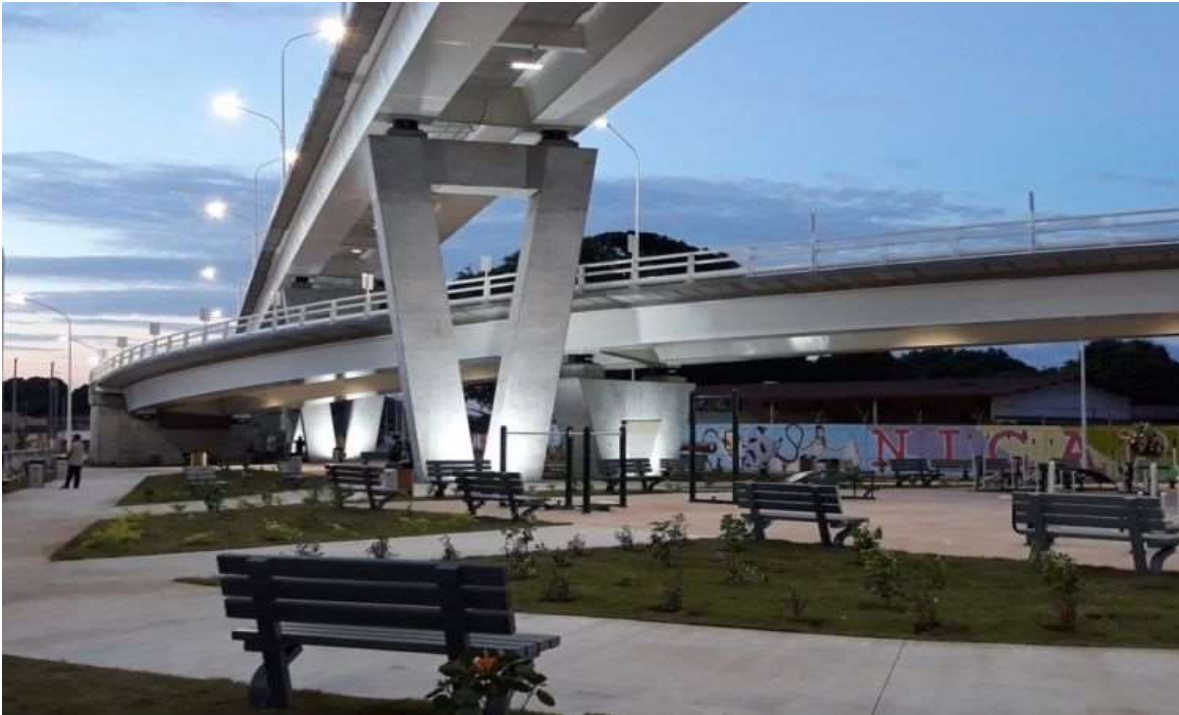
Imagen 18. Paso a desnivel de las Piedrecitas

Un paso a desnivel es una obra de construcción civil utilizado en zonas con altos niveles de congestión vehicular, con el objeto de distribuir direccionalmente el flujo vehicular (entrante y saliente) a través del acoplamiento o cruce de ejes de transporte que se colocan a diferentes alturas. El gobierno de Nicaragua ha puesto como una prioridad mejorar las vías para reducir los problemas de tráfico principalmente en Managua, la cual recolecta elevados flujos vehiculares que provienen de otros departamentos. El más reciente proyecto de mejora a la infraestructura vial ejecutado en esta misma dirección fue la construcción del Paso a Desnivel de las Piedrecitas inaugurado, recientemente en Diciembre del 2018 a como se observa en la imagen 18.

Los pasos a desnivel se construyen para aumentar la capacidad de intersecciones importantes, mejorando condiciones de seguridad en muchas de estas y con el objetivo de mantener o mejorar sus características funcionales. Un paso a desnivel requiere de grandes inversiones, por lo tanto, su diseño y construcción deben justificarse por razones como: funcionalidad, capacidad, seguridad y factibilidad para lo cual recomendamos tomar este estudio como un punto de partida.
