UNIVERSIDAD NACIONAL DE INGENIERIA
Facultad de Tecnología de la Construcción

Monografía

**“EVALUACIÓN DEL MEDIO HIDROGEOLÓGICO Y POTENCIAL HÍDRICO, EN
UN ÁREA DELIMITADA EN LA PARTE ALTA DEL ACUÍFERO DE OCCIDENTE,
PARA USO AGRÍCOLA Y GANADERO EN EL DEPARTAMENTO DE
CHINANDEGA”**

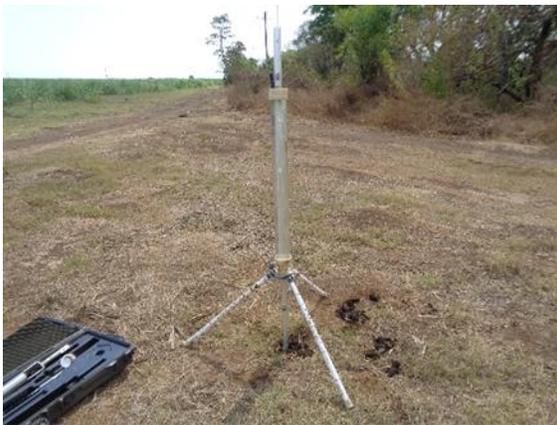
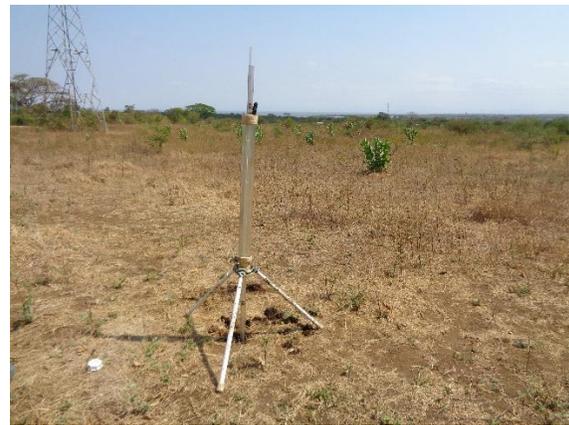
Figura 8. Permeámetro. A. Tripode y kit de permeámetro, B. Estuche y kit de permeámetro.

Se realizarón pruebas de infiltración en las áreas de estudio, con el propósito de determinar la capacidad de infiltración representativa de los suelos en la zona estudiada, estas pruebas se realizarón con el permeámetro de Guelph, el cual consta de dos tubos, uno que actúa como depósito de agua y otro de menor dimensión que se pone en contacto con el suelo y lleva acoplado un sistema que permite mantener una carga hidráulica constante (tubo mariotte).

Cuando el permeámetro se encuentra instalado, el nivel del agua dentro de los tubos comienza a descender producto de la infiltración del agua en el suelo, lo que permite determinar la tasa o velocidad de infiltración.

Para este estudio se delimito un área con respecto a los sitios utilizados por el sector agrícola, de acorde con esa delimitación se realizaron 11 pruebas de infiltración en el área, esto con el fin de determinar la capacidad de infiltración representativa de los suelos en las zonas estudiadas, estas pruebas se hicieron por el método del permeámetro de Guelph, el cual consta de dos tubos, uno que actúa como depósito de agua y otro de menor dimensión que se pone en contacto con el suelo y lleva acoplado un sistema que permite mantener una carga hidráulica constante, (tubo mariotte).
