UNIVERSIDAD NACIONAL DE INGENIERIA
Facultad de Tecnología de la Construcción

Monografía

**"ANÁLISIS COMPARATIVO DEL REGLAMENTO TECNICO DE ADOBE
REFORZADO PARA VIVIENDA DE EL SALVADOR CON LAS TECNICAS
UTILIZADAS EN VIVIENDAS DE ADOBE MEJORADO EN EL BARRIO PUEBLOS
UNIDOS DEL MUNICIPIO DE OCOTAL DE LA REGION NORTE DE NICARAGUA"**

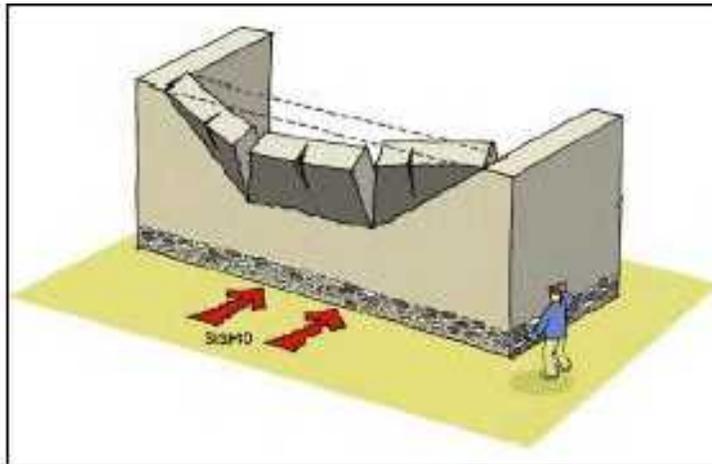
Ilustración 3 Representación de tipo de falla por flexión perpendicular

Falla por flexión perpendicular al plano del muro con agrietamiento horizontal en la base o a una altura intermedia y agrietamientos verticales adicionales que constituyen el mecanismo de falla.

Este tipo de mecanismo de falla es frecuente en muros largos sin restricciones transversales.

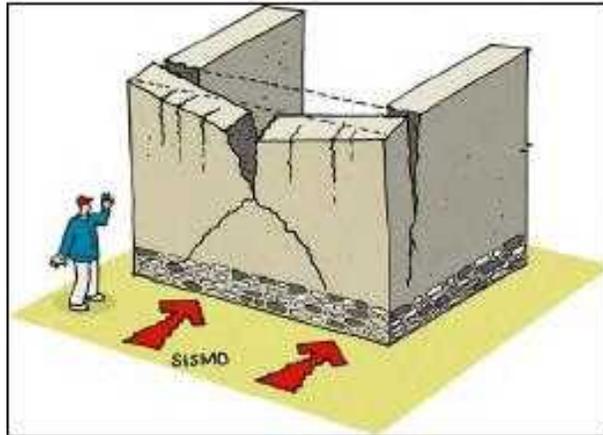
Ilustración 5 Falla por flexión perpendicular al plano del muro con agrietamiento

Falla por flexión perpendicular al plano del muro con agrietamiento vertical en la zona central, agrietamiento diagonal que constituye el mecanismo de falla y fisuración en la parte superior por falta de refuerzo y confinamiento. Este tipo de falla se presenta

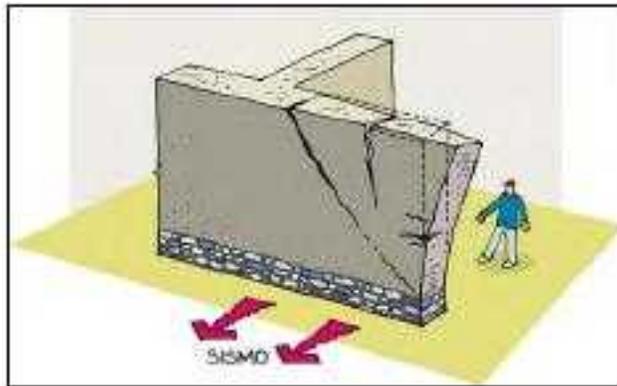
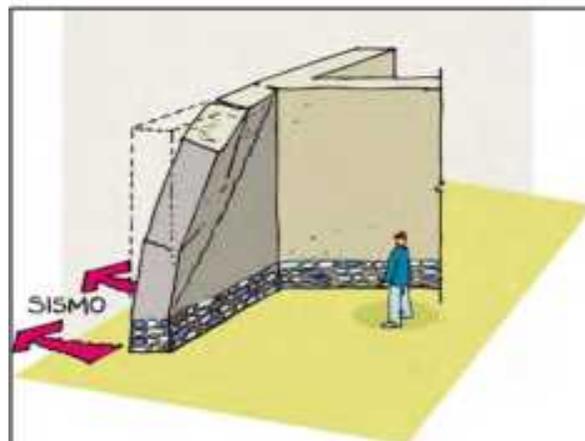
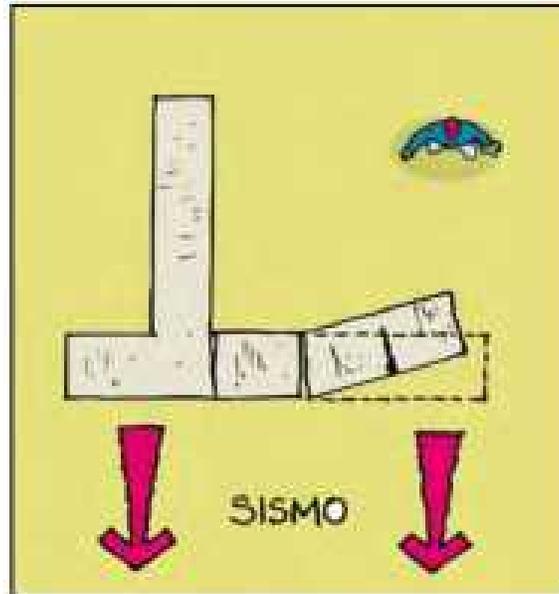
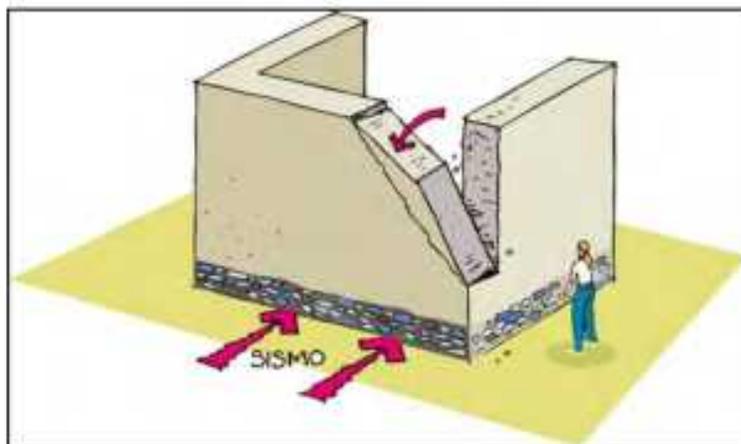
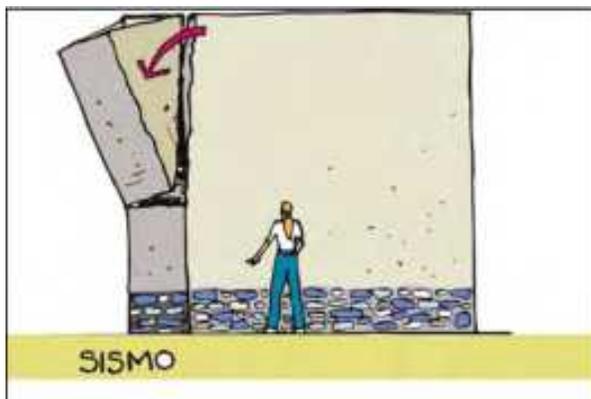
Ilustración 7 Representación de falla por flexión perpendicular al plano en esquinas no confinadas de muros sueltos

Ilustración 8 Representación de falla por flexión perpendicular al plano en esquinas no confinadas de muros sueltos.

Ilustración 9 Representación de falla por flexión perpendicular al plano en esquinas no confinadas de muros sueltos

Ilustración 10 Representación de falla por flexión perpendicular al plano en esquinas no confinadas de muros sueltos

Ilustración 11 Representación de falla por flexión perpendicular al plano en esquinas no confinadas de muros sueltos

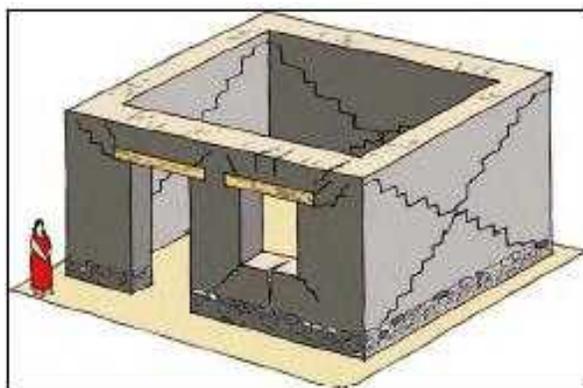
Ilustración 12 Falla por cortante en el plano del muro asociado a altos empujes horizontales.

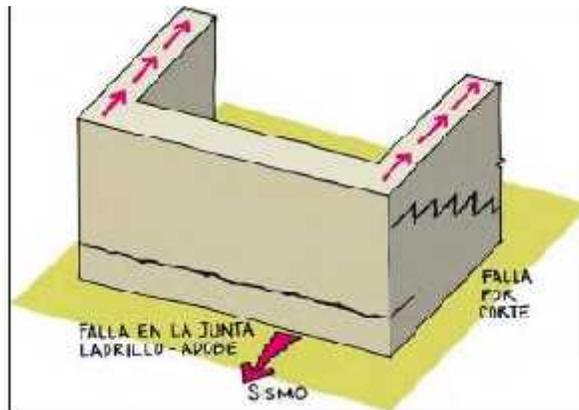
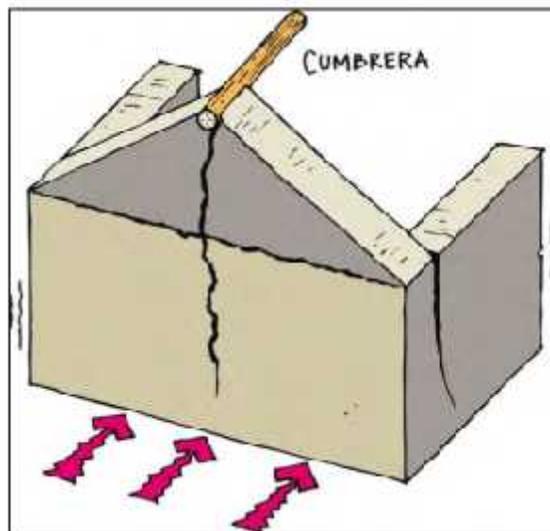
Ilustración 13 Combinación de dos o más mecanismos de falla.

Ilustración 14 Combinación de dos o más mecanismos de falla

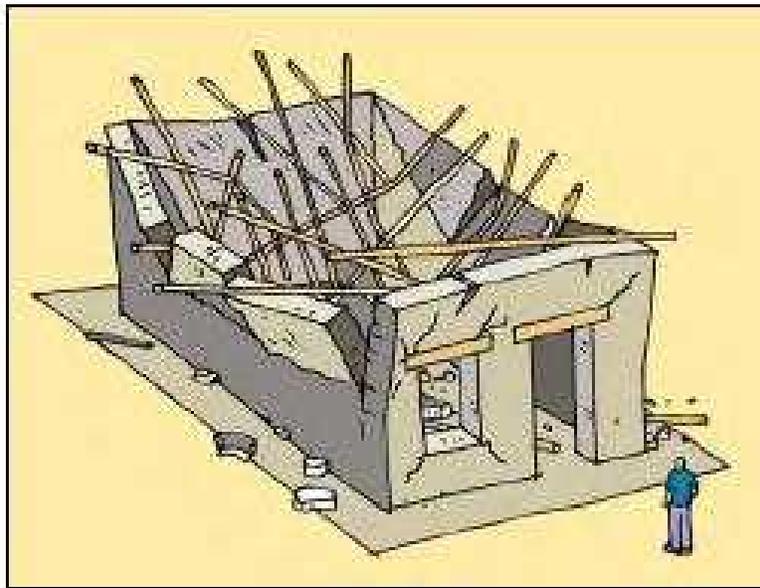
Ilustración 15 Falla en cubierta de techo.

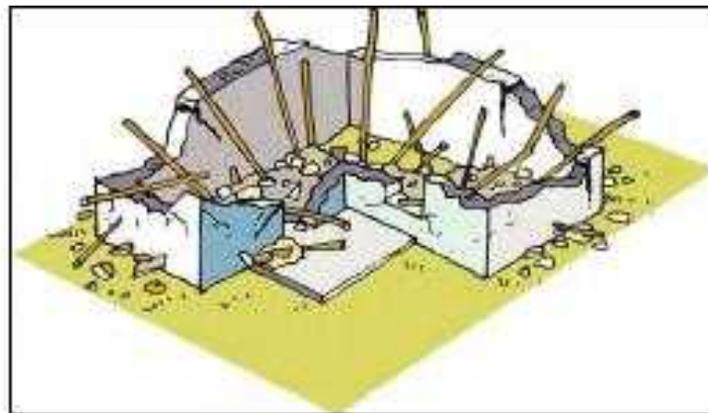
Ilustración 17 Representación de falla generalizada en cubierta por falta de apoyos

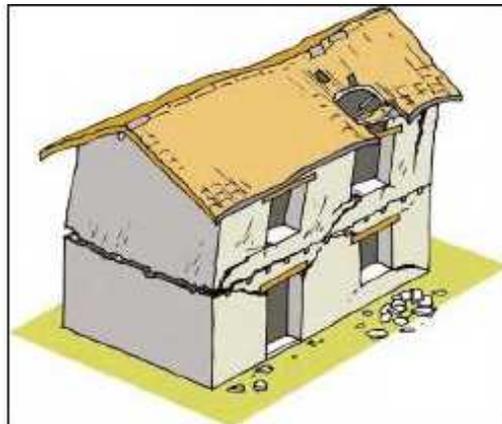
Ilustración 19 Falla por mala conexión en muros, en edificaciones de dos niveles.

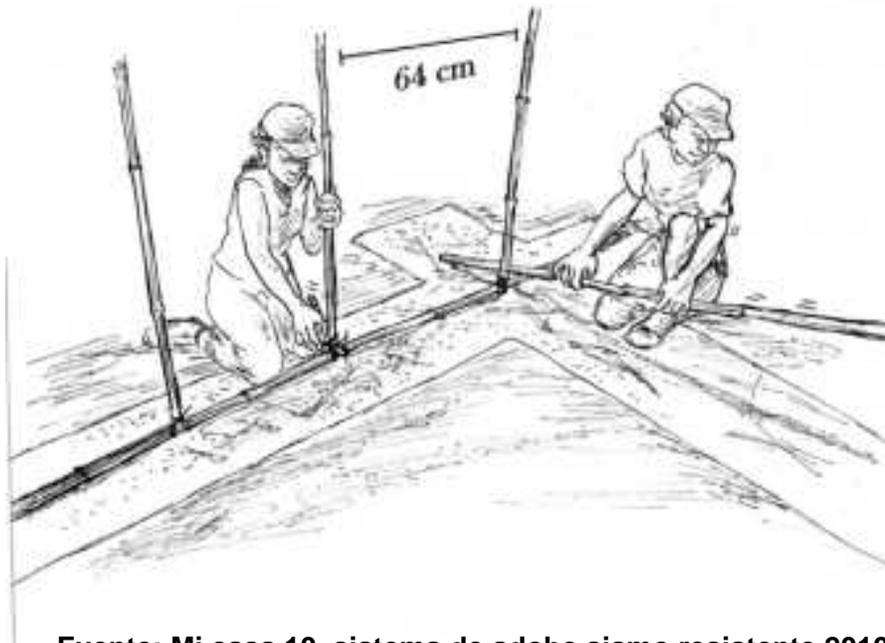
Ilustración 30 Refuerzos verticales

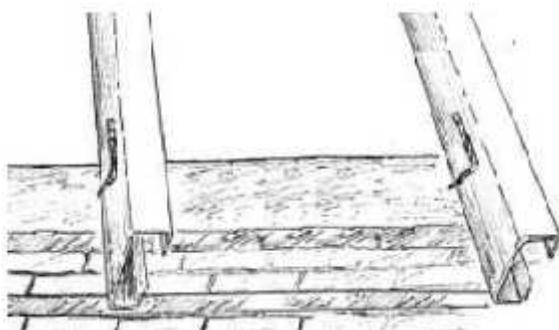
Ilustración 36 Techo formado con Polín C

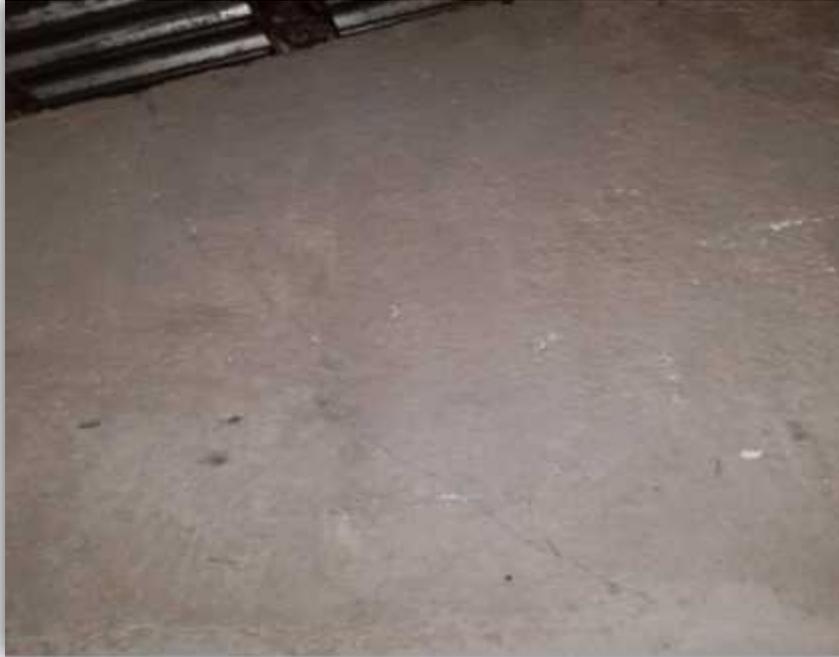
Ilustración 43 Daño leve Pared frente

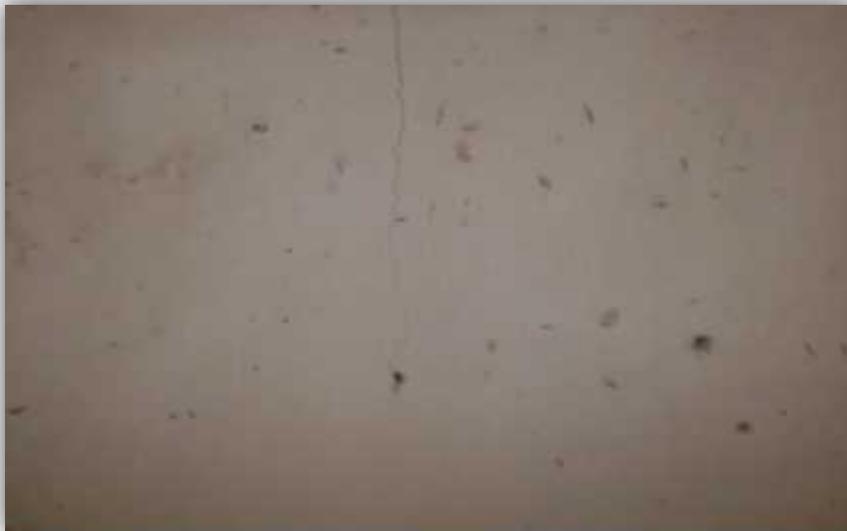
Ilustración 44 Daño leve pared lateral

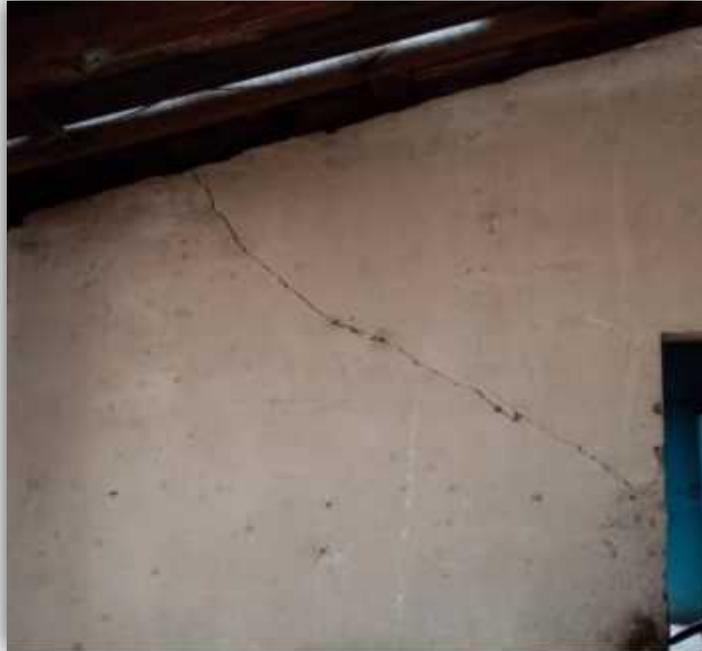
Ilustración 45 Daño moderado pared de atrás

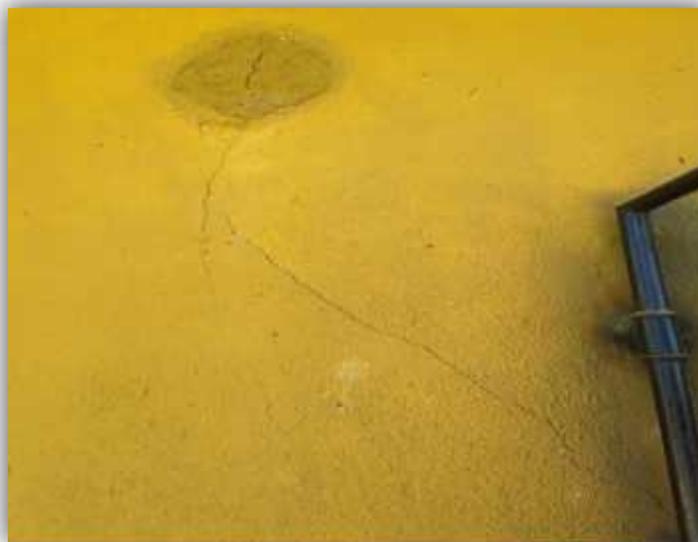
Ilustración 46 Daño moderado pared frente

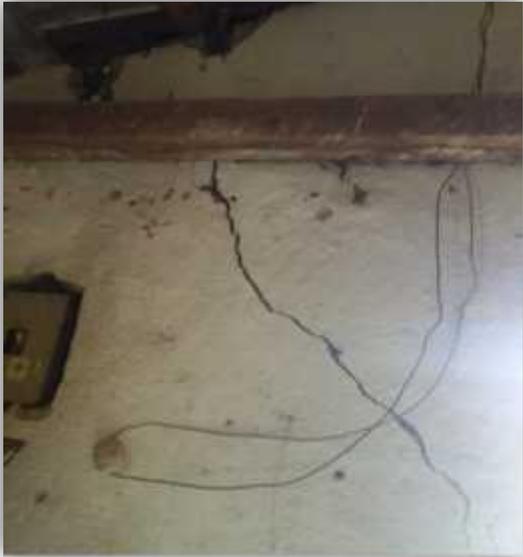
Ilustración 47 Daño fuerte

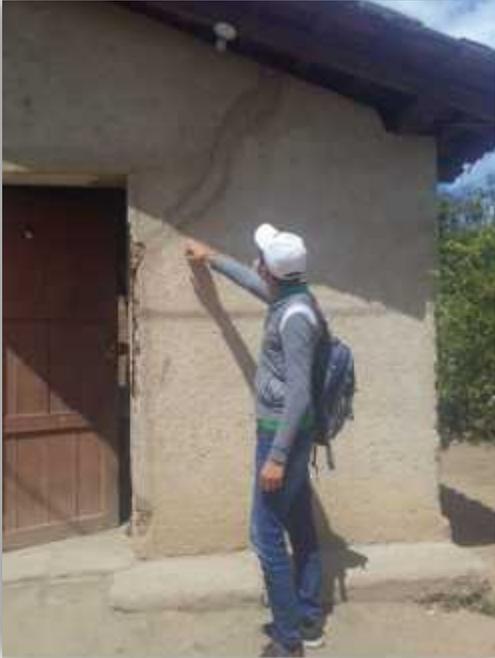
Ilustración 48 Daño fuerte pared en frente

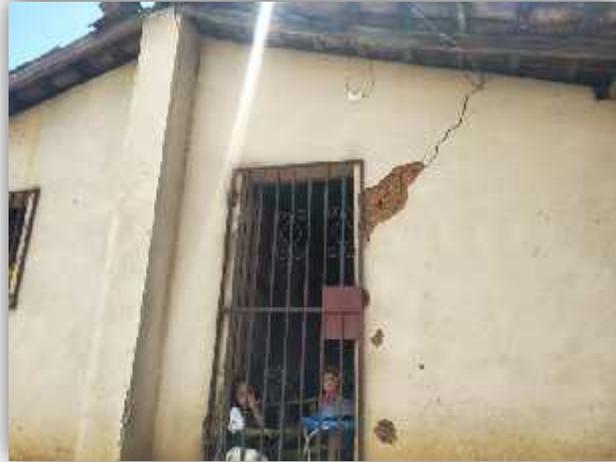
Ilustración 49 Daño severo

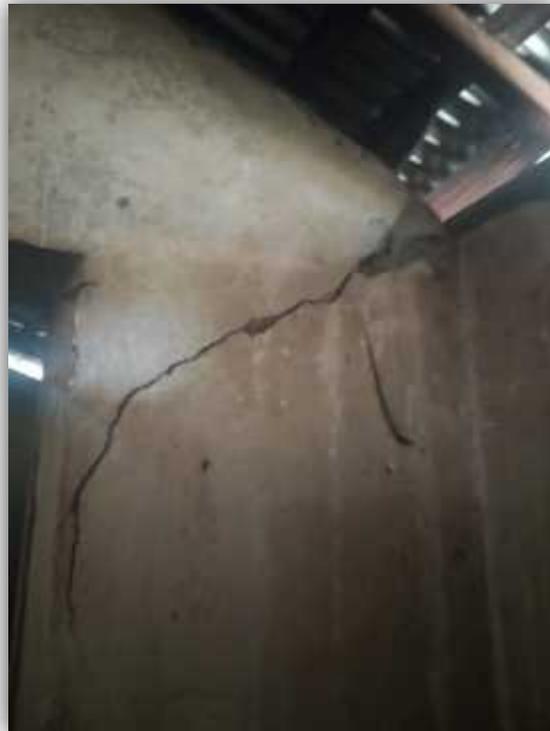
Ilustración 50 Daño severo pared de atrás

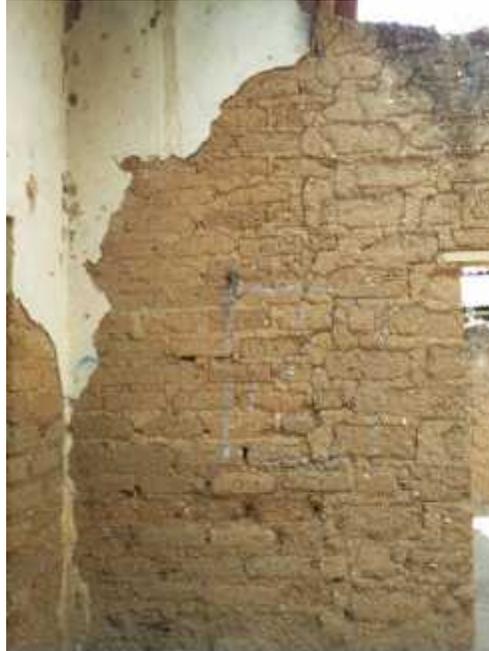
Ilustración 51 Pared con acabado muy malo

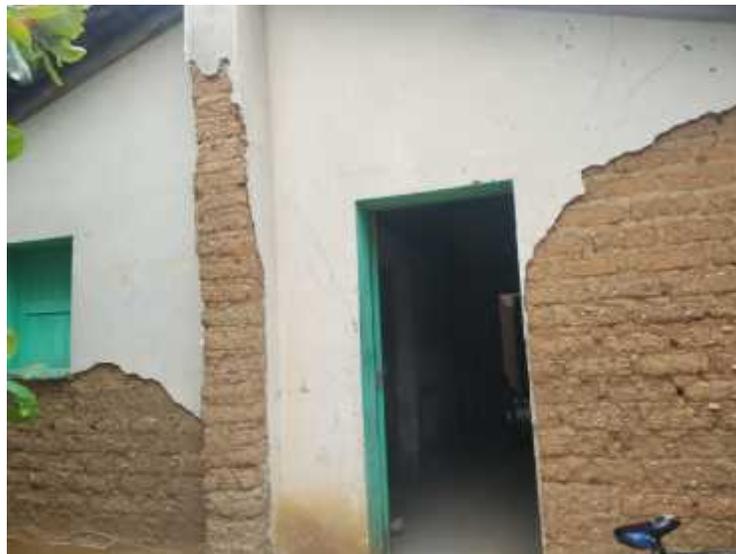
Ilustración 52 Pared con acabado en mal estado

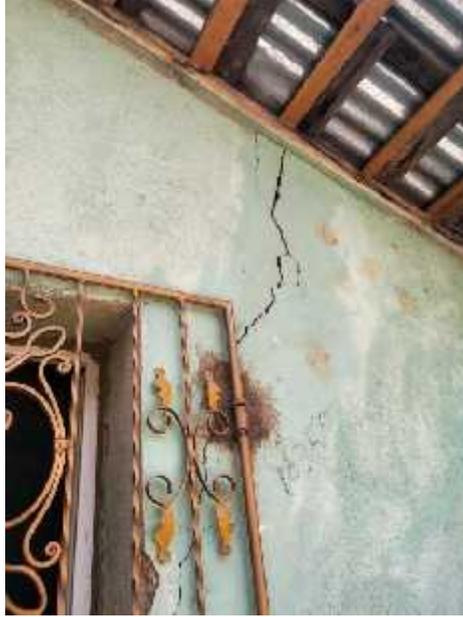
Ilustración 55 Grietas cerca de puerta

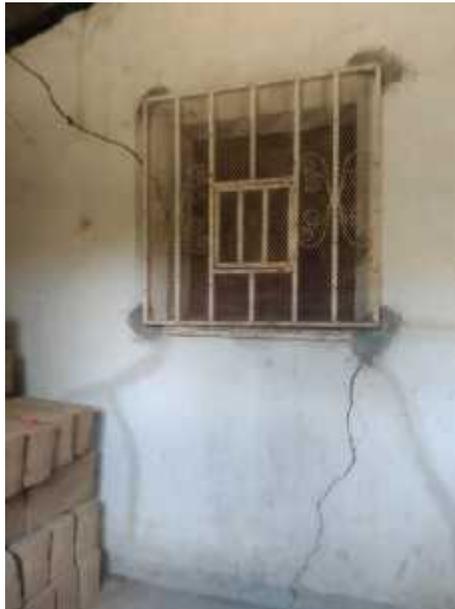
Ilustración 56 Grieta en ventana

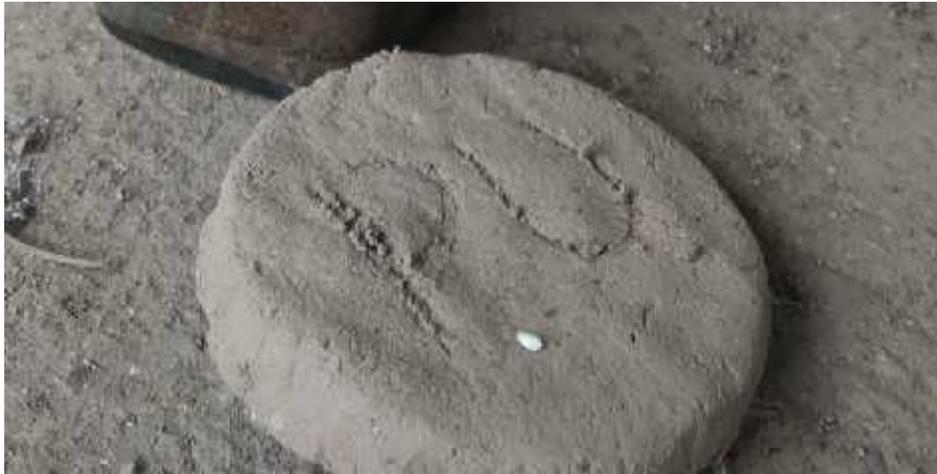
Ilustración 62 Prueba de la pastilla

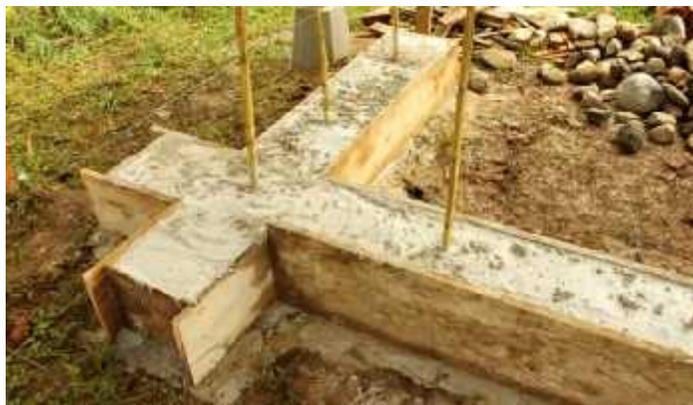
Ilustración 66 Cimientos y sobrecimientos mediante Normativa salvadoreña

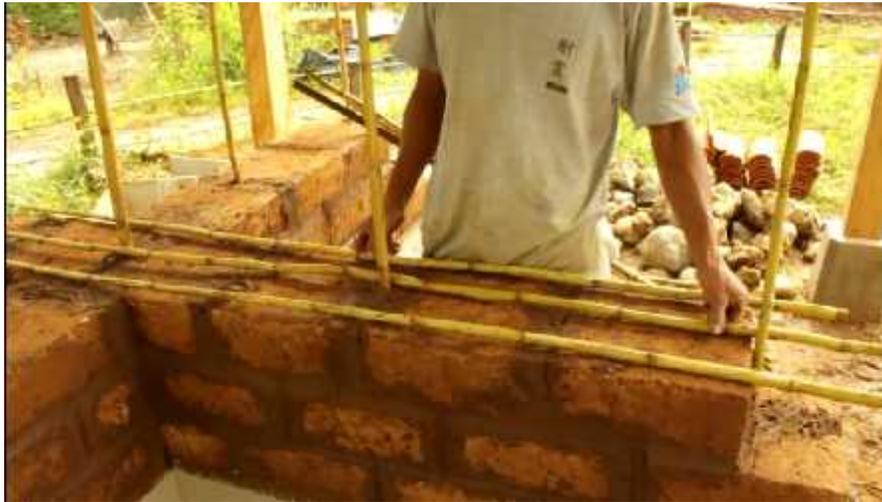
Ilustración 67 Levantamiento de paredes mediante Normativa Salvadoreña

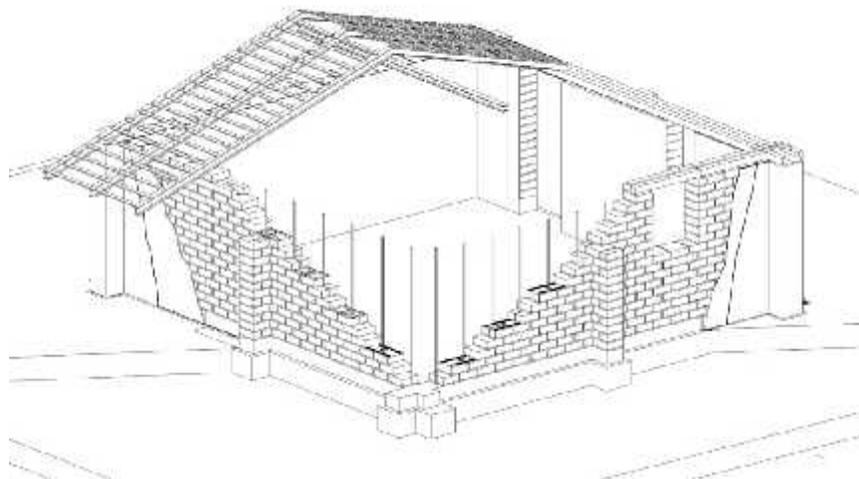
Ilustración 70 Estructura de vivienda mediante Reglamento Salvadoreño

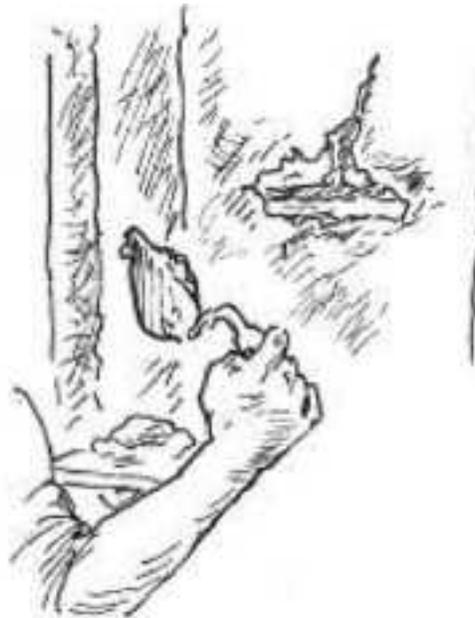
Ilustración 73 Mantenimiento de paredes

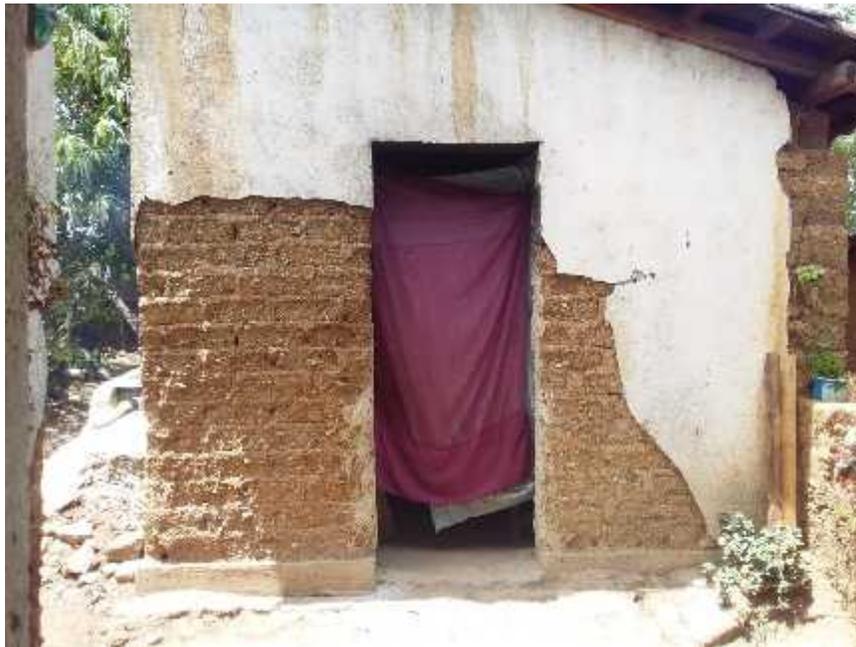
Ilustración 83 Pared descascarada

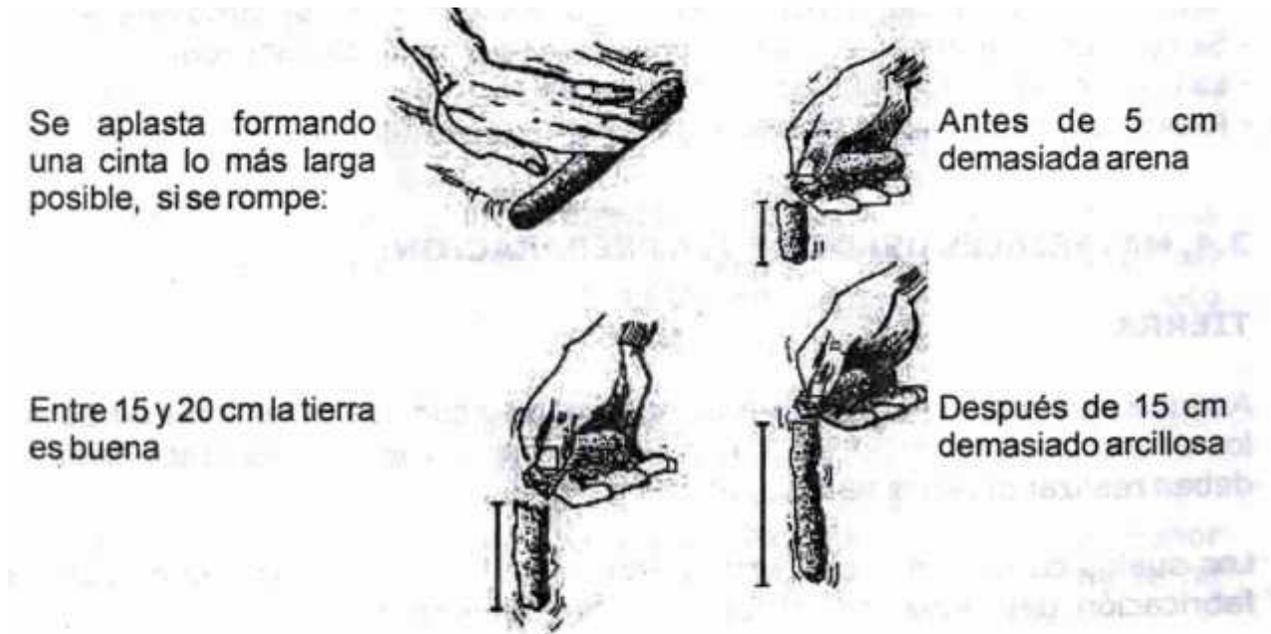
- c) Si se rompe a más de 15 cm tiene exceso de barro, entonces hay que agregar tierra blanca.

**FIGURA 11:
PRUEBA PARA VERIFICACION DE TIERRA APTA PARA FABRICACION DE ADOBE**
