**UNIVERSIDAD NACIONAL DE INGENIERÍA
FACULTAD DE TECNOLOGÍA DE LA INDUSTRIA
INGENIERÍA INDUSTRIAL**

Evaluación inicial de riesgo por puesto de trabajo en el aserrío La Amistad, ubicado en la ciudad de Estelí.

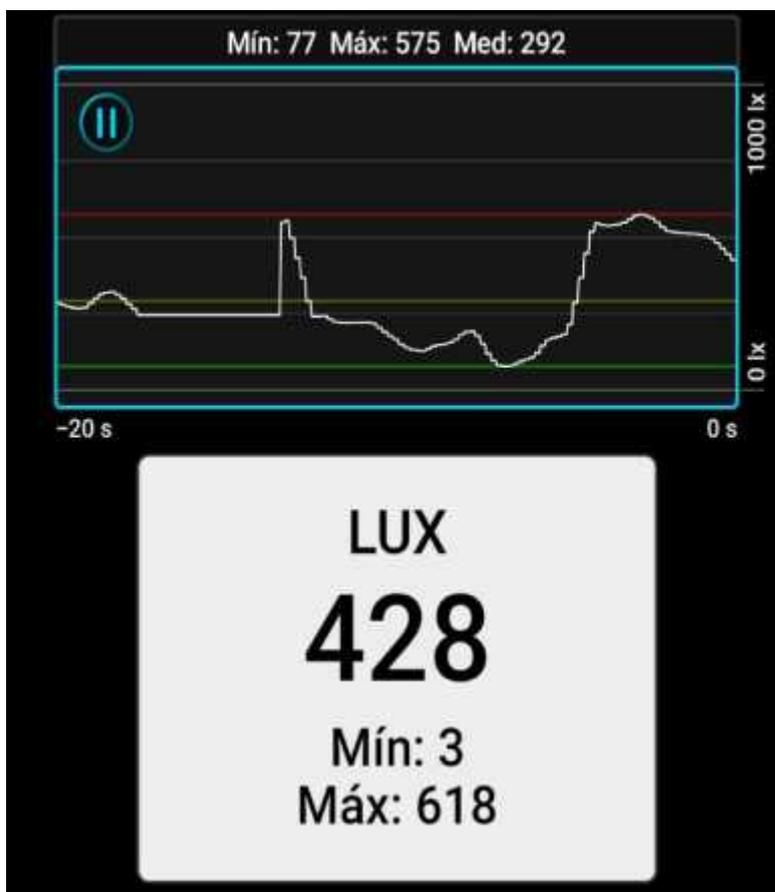
Ilustración 10. Iluminación del área de administración y recursos humanos.

Según Chavarría (2010), los valores óptimos de iluminación, para garantizar el confort visual en las oficinas radica entre los valores de 300 a 500 lux.

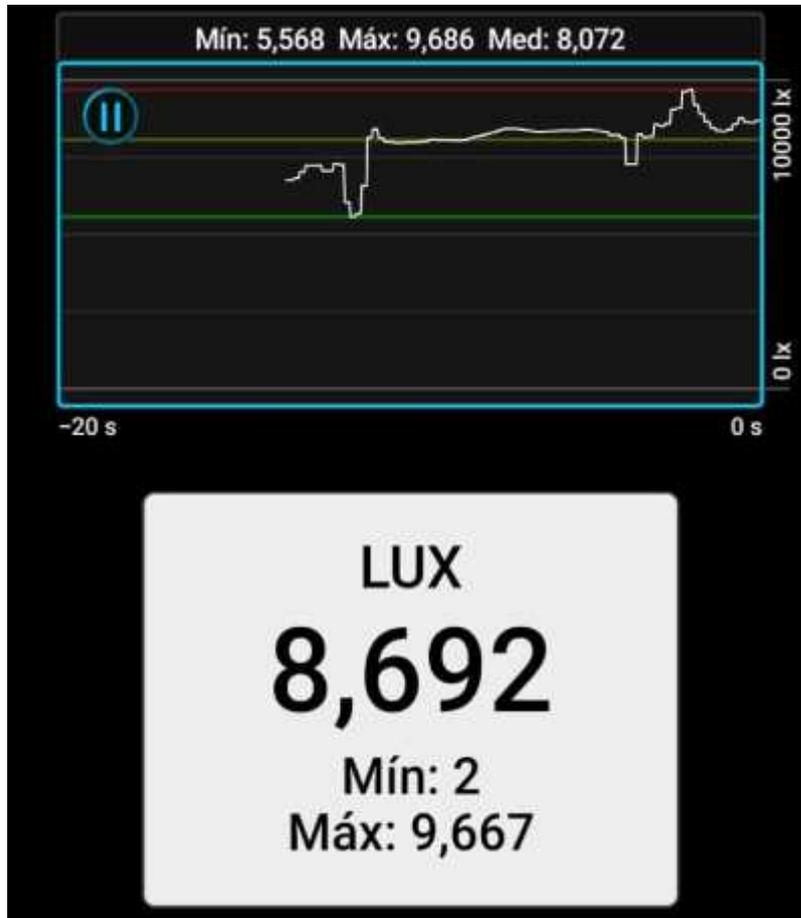
Ilustración 11. Iluminación del área de producción.

Según Chavarría (2010), los valores óptimos de iluminación, para garantizar el confort visual en las áreas de alta precisión, donde se trabaja con máquinas radica entre los valores de 1000 a 5000 lux.

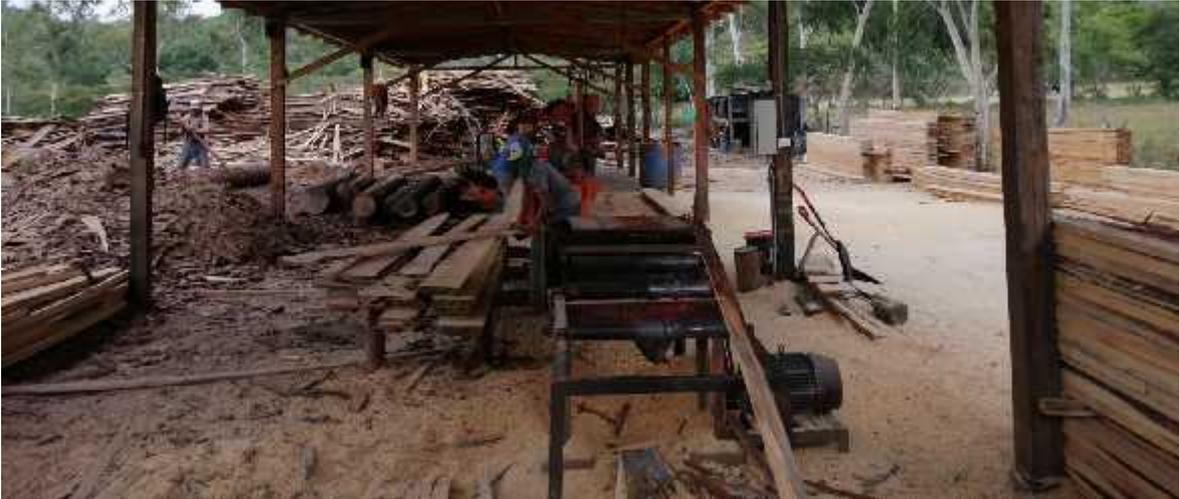
Ilustración 13. Condiciones de orden y limpieza área de producción.

Las vías de circulación del área de producción se encuentran permanentemente obstaculizadas, por troncos de madera, residuos pertenecientes al proceso de descortezado y herramientas de levantamiento de cargas, de modo que el artículo 79 de la ley 618, no se está cumpliendo.

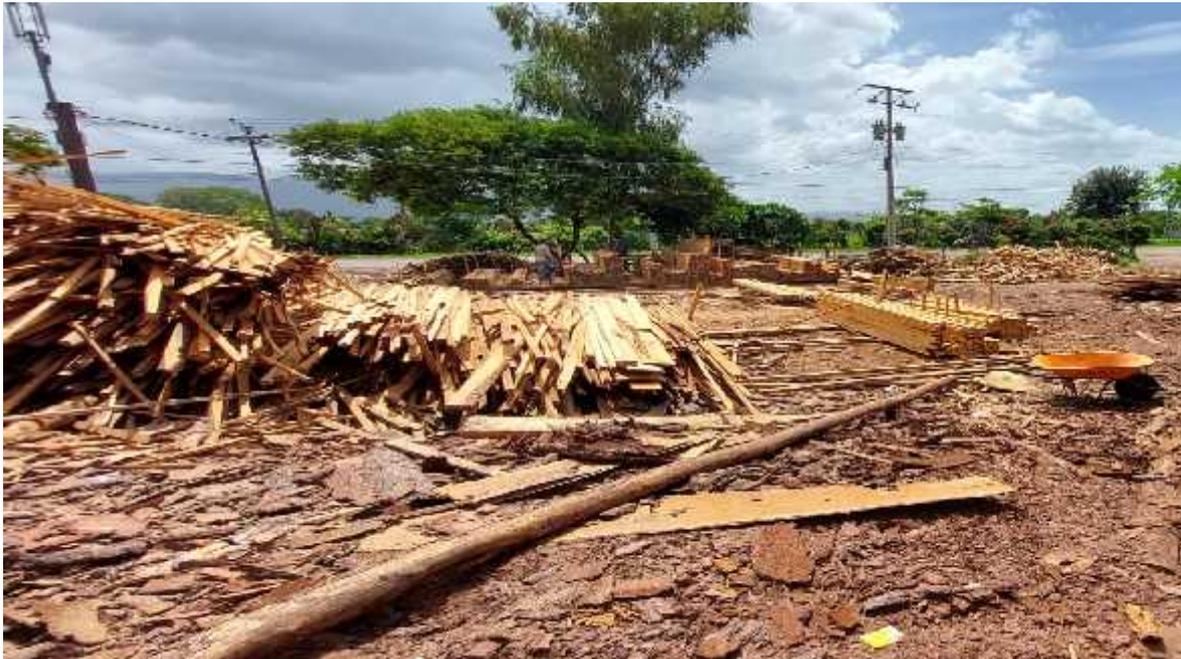
Ilustración 15. Condiciones de orden y limpieza área de almacenamiento

Al igual que en producción, el área de almacenamiento, permanece obstaculizada por residuos de madera, corteza de los troncos, y algunos equipos de trabajo, tales como carretillas y ganchos.

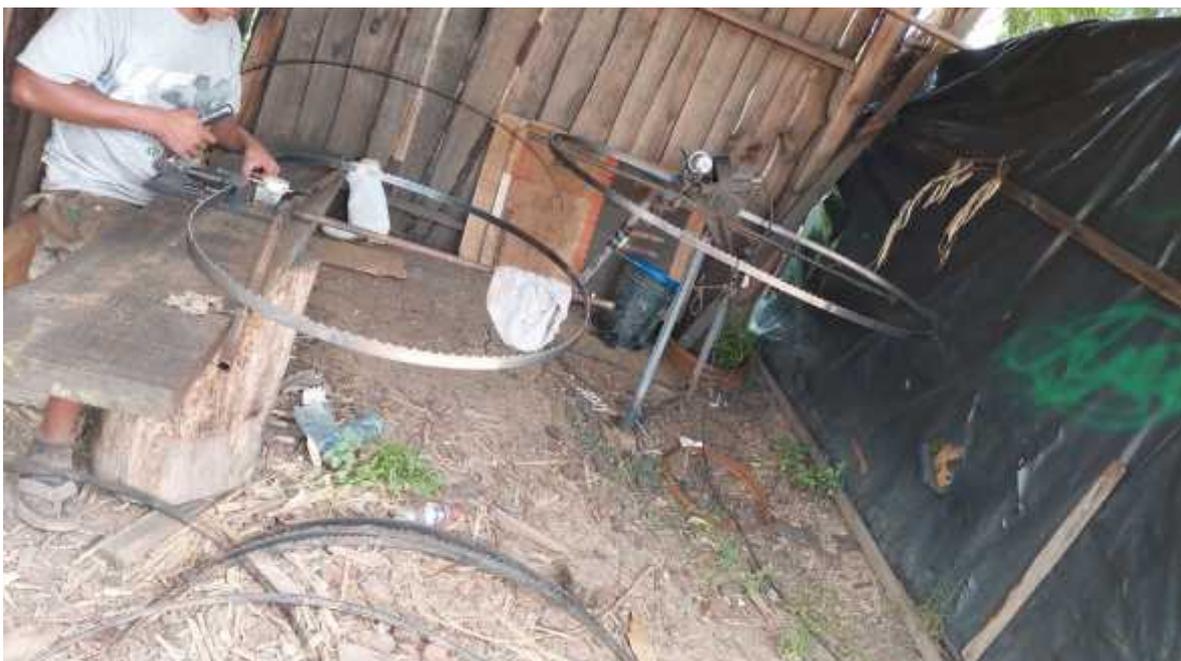
Ilustración 16. Condiciones de orden y limpieza área de mantenimiento.

El área de mantenimiento es uno de los puntos donde más se puede observar un ambiente desorganizado, y de alto peligro, ya que permanentemente se encuentran en el suelo las cintas de corte pertenecientes a las máquinas aserradoras, al igual que herramientas y otros objetos.

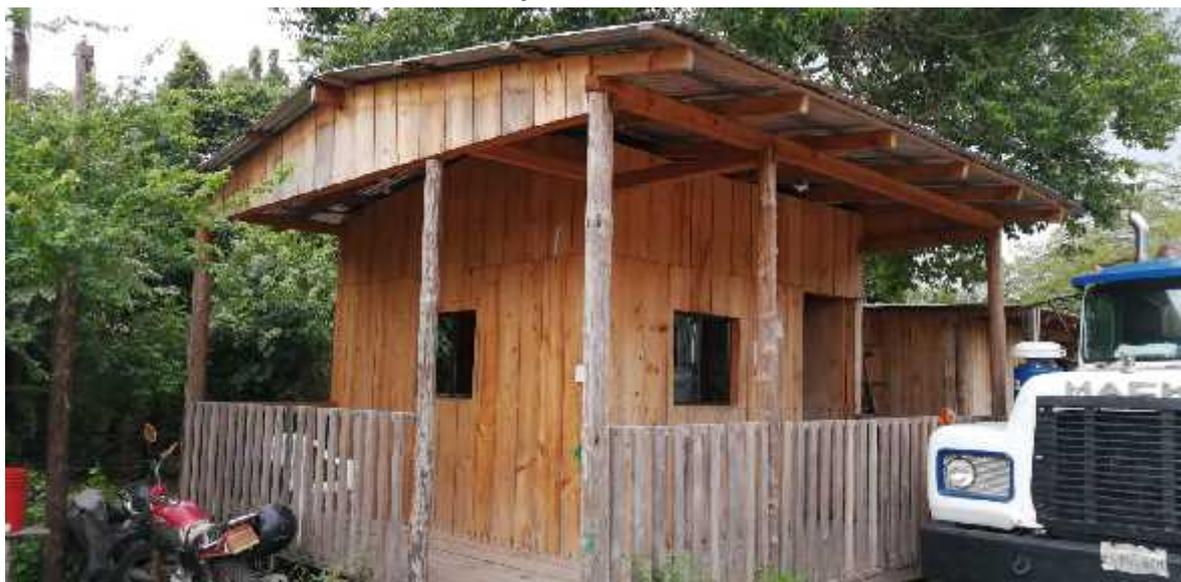
Ilustración 18. Área de administración y recursos humanos.

El área de administración y recursos humanos posee una superficie de 3.5 metros cuadrados, siendo un espacio pequeño, al considerar que es compartido por dos colaboradores.

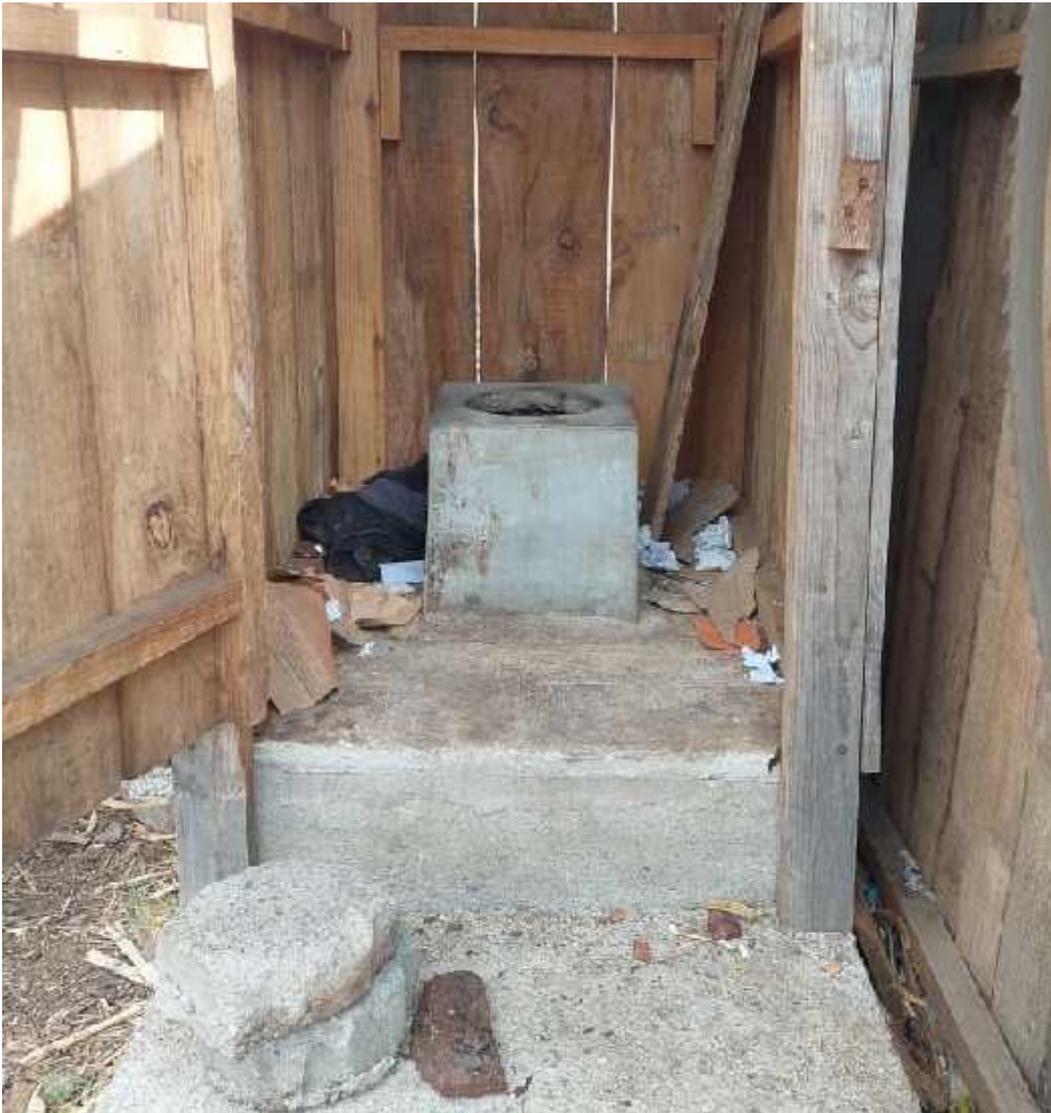
Ilustración 21. *Condiciones de los servicios sanitarios.*

Los servicios sanitarios, no son limpiados constantemente, de manera que permanecen en condiciones deficientes, lo que hace incómodo su uso, según expresan los colaboradores del aserrío.

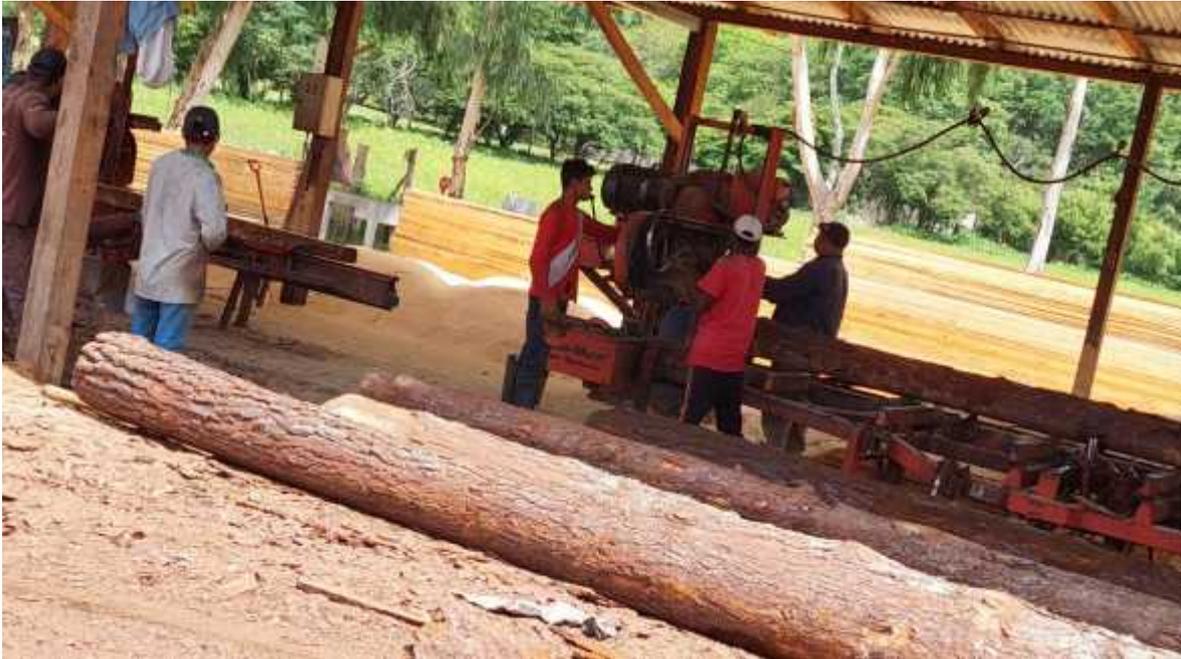
Ilustración 23. Epp utilizados en el área de producción.

Los operarios del área de recepción de materia prima, producción y almacenamiento, realizan constantes movimientos que requieren de fuerza, esto debido a que no cuentan con maquinarias que realicen en su totalidad el levantamiento de las cargas, a pesar de esa constante exposición a lesiones o trastornos musculo esqueléticos, no utilizan fajas lumbares para la prevención de las mismas.

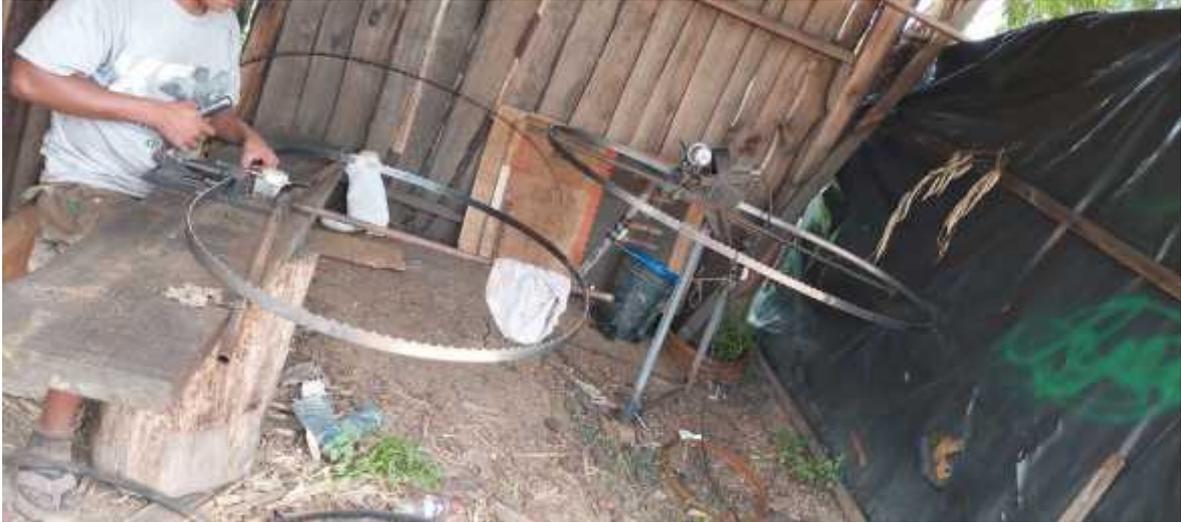
Ilustración 30. Epp en el área de mantenimiento.

En relación con los **equipos de protección personal**, el colaborador del área de mantenimiento, realiza sus actividades sin las herramientas adecuadas para evitar daños ocasionados por el contacto con las sierras de corte.
