UNIVERSIDAD NACIONAL DE INGENIERIA
Facultad de Tecnología de la Construcción

Monografía

**“ESTUDIO DE SEGURIDAD VIAL EN EL TRAMO KM 42 VILLA EL CARMEN-
KM 62 SAN RAFAEL DEL SUR NIC- 10, DEPARTAMENTO DE MANAGUA”.**

Para optar al título de Ingeniero Civil

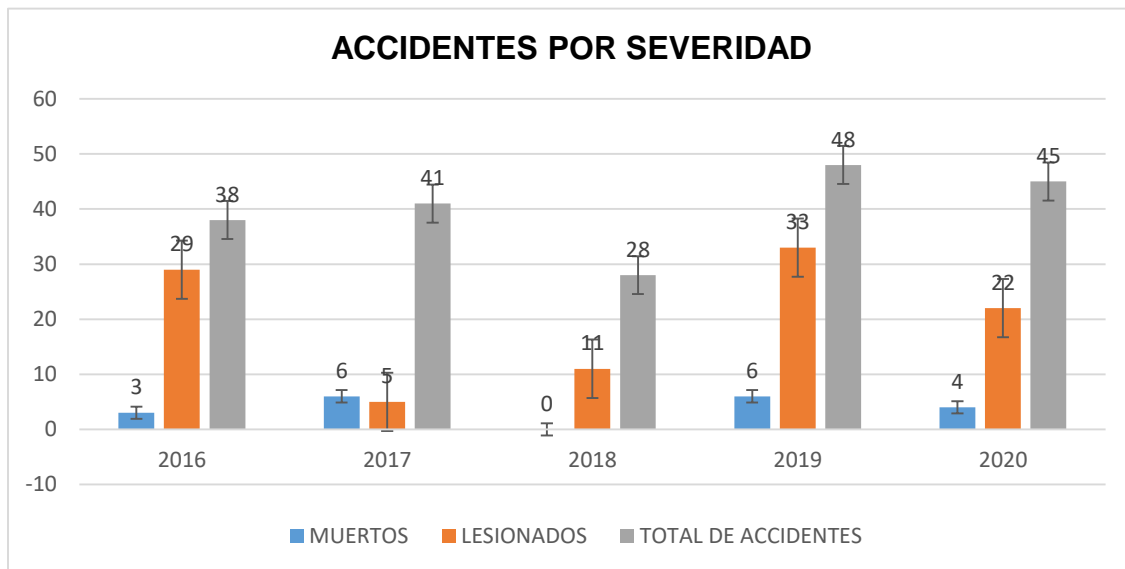
Gráfico 2 Accidentes por severidad desde el año 2016 al año 2020.

Se puede observar una variación en los accidentes en carreteras por cada año, siendo el mayor pico de accidentes 48 en el año 2019, así como presentar la mayor cantidad de lesionados con un índice de 33 y un índice de 6 en mortalidad (presentando el mismo índice de mortalidad el año 2017).

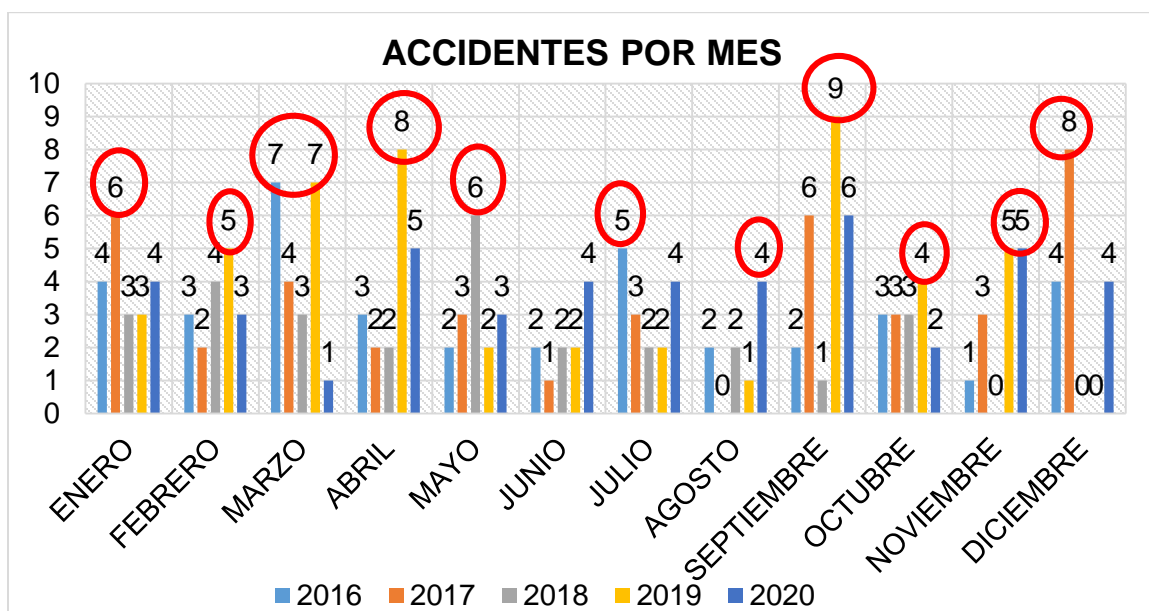
Gráfico 5. Accidentes por mes.

En el gráfico 5 se observa claramente que los accidentes por periodicidad, ocurren así: mes de septiembre es el más crítico durante los cinco años de estudio, presenta el índice más alto en el año 2019 con 9 accidentes; asimismo, el mes de abril presenta el segundo índice más alto con 8 accidentes para el año 2019, luego continua como el tercero más crítico el mes de marzo para los años 2016 y 2019 con un índice de 7 accidentes.

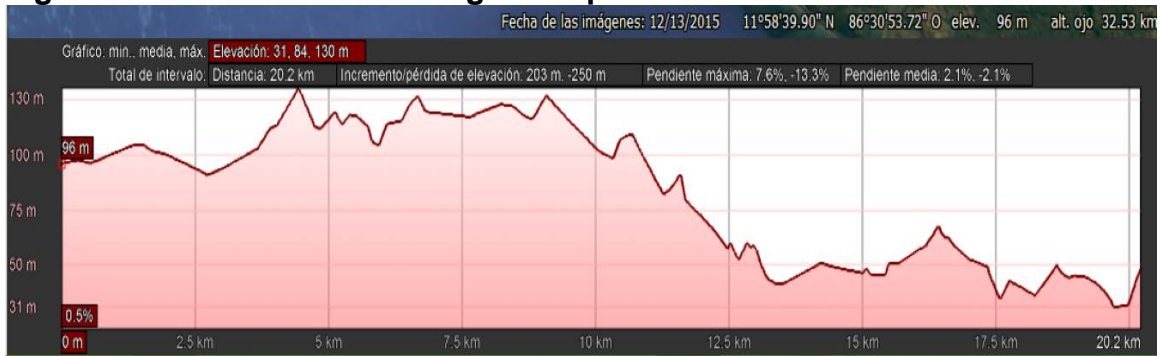
Figura 4: Perfil del terreno según las pendientes naturales.

Con ayuda de la herramienta google earth, se obtuvieron las pendientes para cada tramo de 500 m. (Ver anexo: tabla 64, página I, pendientes en el tramo). El terreno es plano en casi todo el tramo, pues las pendientes son $\leq 5\%$, lo que significa que las condiciones topográficas son favorables para los levantamientos de campo, el diseño horizontal y vertical, la construcción y la reconstrucción de las obras viales, facilitándose el mantenimiento, la económica y la operación de los vehículos. Excepto en estacionamientos como: 45+500, 47+000, 48+500, 52+000, 53+000, 53+500, que es ondulado presentando frecuentes pendientes de subida bajada y ocasionalmente, ofrece algunas dificultades y restricciones en el alineamiento horizontal y vertical de la carretera. En la figura 4, página: 34 se puede observar el perfil del terreno, según las pendientes del tramo en estudio.

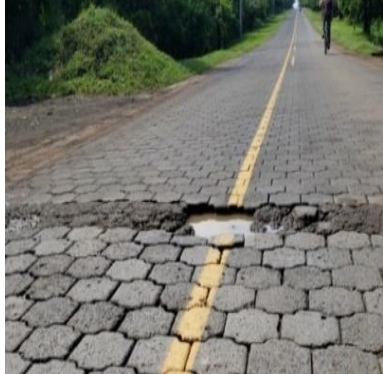
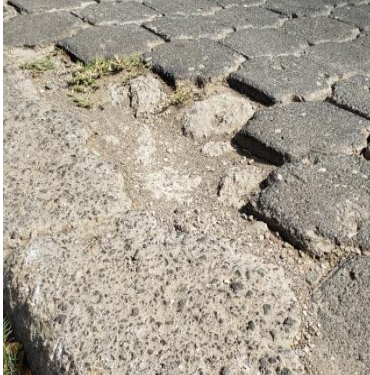
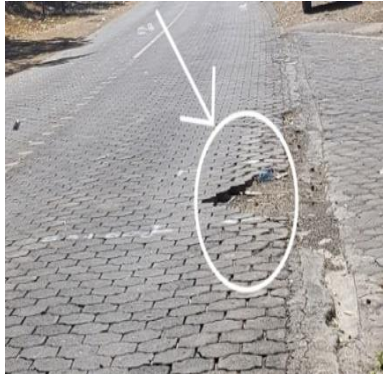
<p data-bbox="646 879 899 911">Estación: 42+120</p>	  <p data-bbox="1042 879 1295 911">Estación: 42+600</p>
	  <p data-bbox="646 1327 899 1358">Estación: 46+000</p>

Estado	Observaciones	
<p>Existen baches y despostillamiento, con un nivel de severidad en el orden que se mencionaba anteriormente (bajo, medio y alto).</p>

<p data-bbox="1042 1327 1295 1358">Estación: 46+600</p>

<p data-bbox="646 1803 899 1835">Estación: 58+600</p>	  <p data-bbox="1042 1803 1295 1835">Estación: 58+600</p>

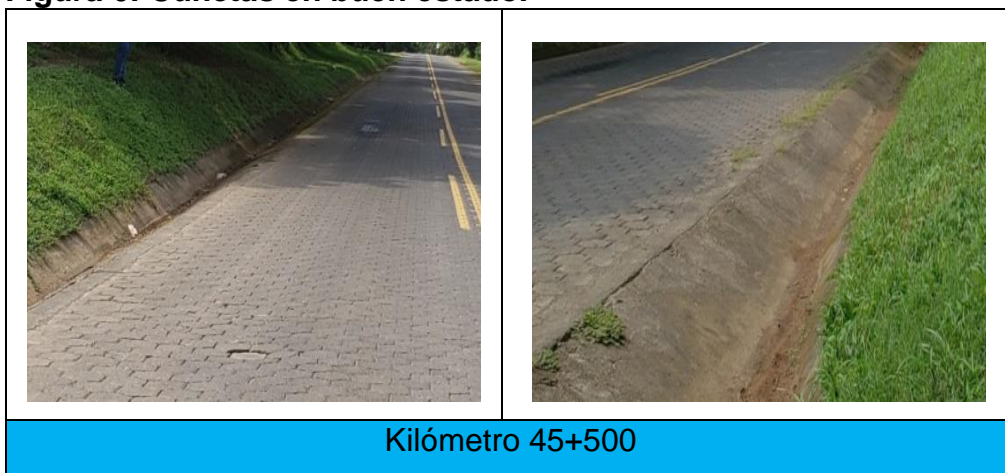
Figura 6: Cunetas en buen estado.

De las 10 cunetas encontradas en el trayecto todas se encontraban en buen estado. Cuando se refiere a buen estado, es: revestimiento sin daños visibles, libre de todo elemento que altere su funcionamiento normal (basura, sedimento de suelo, etc), según Manual Centroamericano de Mantenimiento, capítulo 2 páginas: 267 y 289. Asimismo cumplen con el Manual para la Revisión de Estudios Hidrotécnicos de Drenaje Menor página:41, en la profundidad ancho y largo los promedios son los siguiente: 0.41, 1.12, 73.5 m.

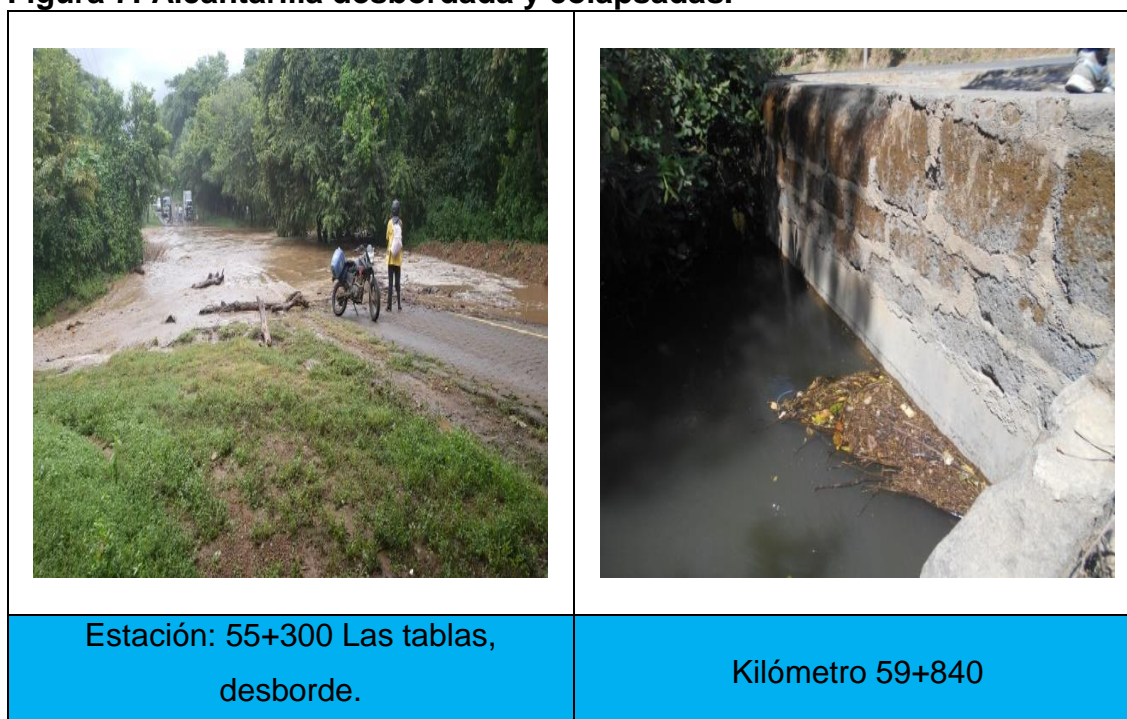
Figura 7: Alcantarilla desbordada y colapsadas.

Pasado los días del desborde se reparon los daños ocasionados por el incidente, se diseñó nueva infraestructura, que paso de ser una alcantarilla con dos celdas rectangulares a una de losa, que pone en peligro el uso de las actividades establecidas para las carreteras, ya que en invierno ocurre la misma situación, comprometiendo la integridad de la construcción. Debe prevalecer en lo posible el respeto a los niveles de caudales otorgados por la madre natualeza.

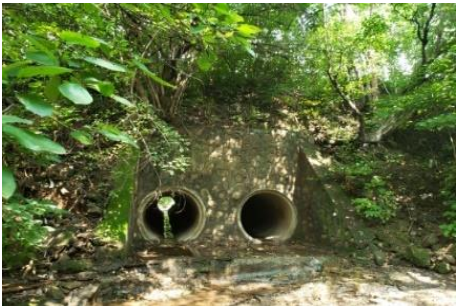
N ^a	Nombre	Estación	Ubicación		Drenaje menor		
			Izq	Der			
1	La Ceiba	45+630	X	X	Alcantarilla doble concreto \varnothing 39.4"

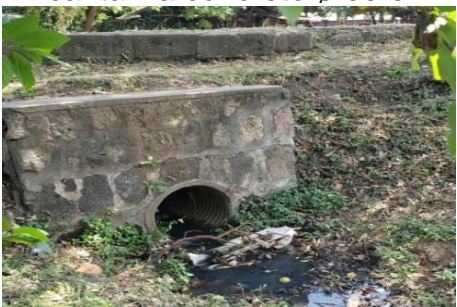
BUENA (70%)	Diámetro mínimo de 30", libre de basura permitiendo el paso rápido de las aguas a través de estos elementos. Su revestimiento no debe mostrar daños visibles y la estructura debe estar completa, según Manual Centroamericano de Mantenimiento, página: 289.
2	California	49+810	X	X	Alcantarilla concreto \varnothing 39.37"

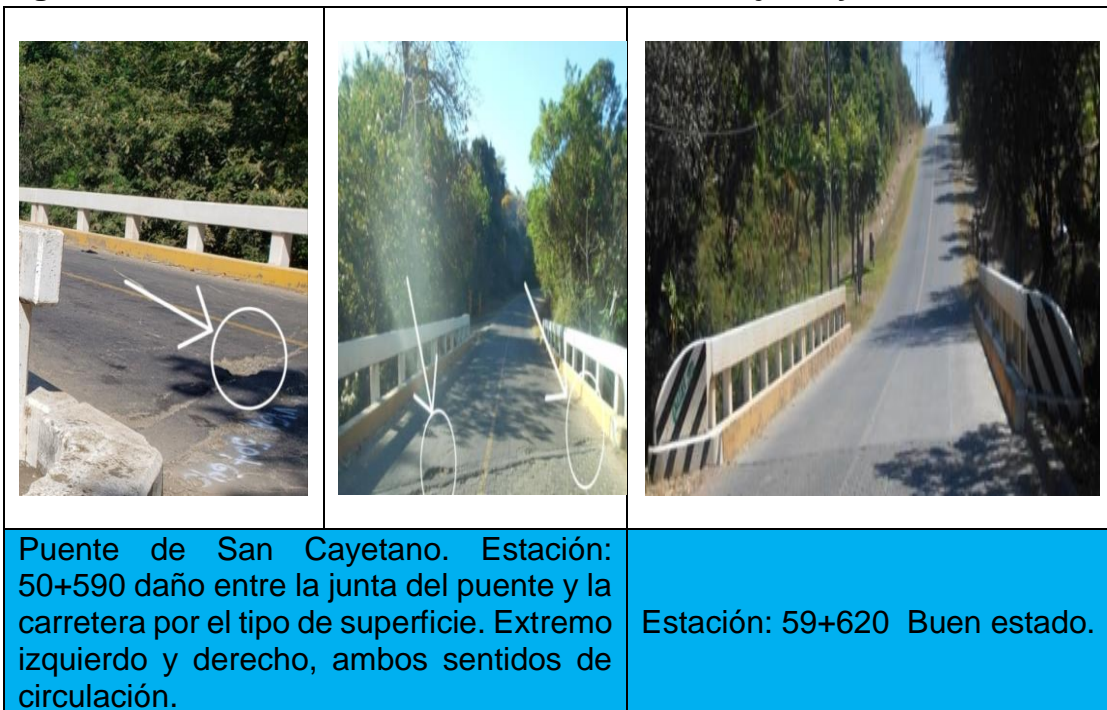
Figura 8: Clasificación del estado físico del drenaje mayor.

De los tres puentes encontrados sólo uno está en malas condiciones puesto que se necesita sellar las juntas de construcción de la losa del puente que se han deteriorado por efecto de la intemperie o de la acción de las cargas, de la losa del tablero, en los dos carriles y en ambos sentido de circulación, según el Manual Centroamericano de Mantenimiento, página:219.

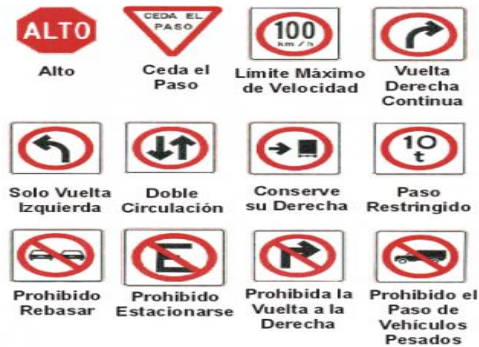
Figura 10: Señales Reglamentarias.

Señalan a los usuarios las limitaciones, prohibiciones y restricciones, cuya violación significa infracciones a la Ley de Tránsito. Su forma es rectangular, a excepción del ALTO Y CEDA EL PASO que son octagonal y triangular respectivamente. Tienen leyendas y símbolos que explican su significado. Los colores que distinguen estas señales son: rojo, blanco y negro.

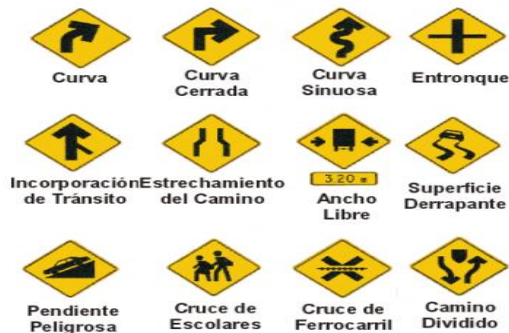
Figura 11: Señales Preventivas.

Estas señales tienen por objeto advertir a los conductores la existencia de un peligro en la vía, y además la naturaleza de ese peligro. Su forma es cuadrada y colocadas de manera diagonal, se diferencian de las reglamentarias en que no llevan leyenda, solamente símbolos. Sus colores son: amarillo y negro.

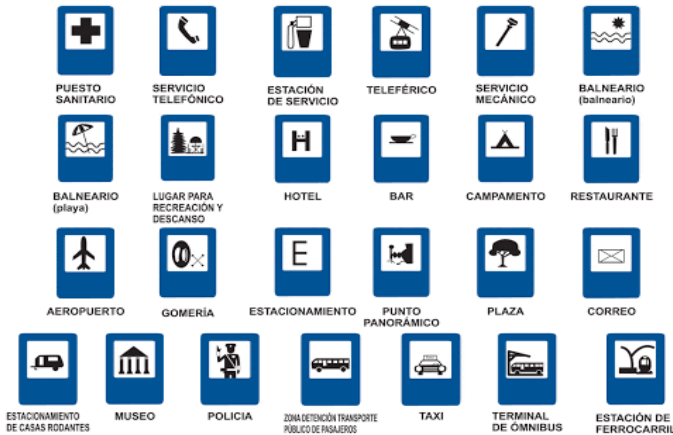
Figura 12: Señales Preventivas.

Las formas de estas señales son rectangulares, con excepción de los indicadores de ruta que podrán tener una forma y tamaño especial. Los colores varían de acuerdo al tipo de señal, generalmente tienen blanco, verde, negro, azul y naranja.

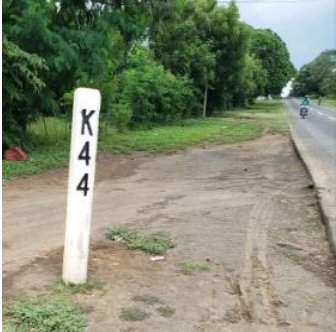
Estación	Estado	Figura
44+000	BUENO

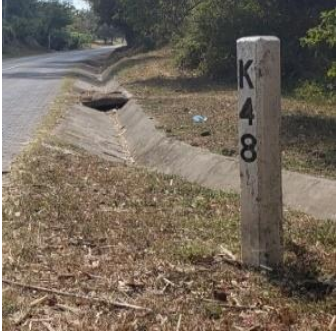
48+000	REGULAR

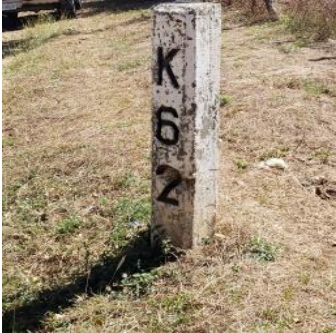
Malo: secciones dañadas o agrietadas, el monumento no está bien anclado al suelo.

62+000	MALO (No está firme, se mueve con facilidad.)

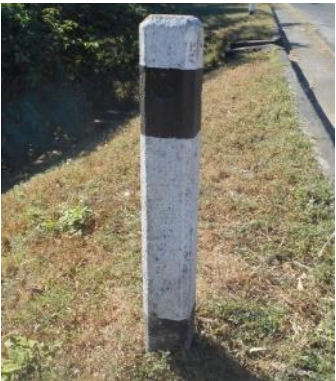
Estación	Estado	Figura
54+150	BUENO

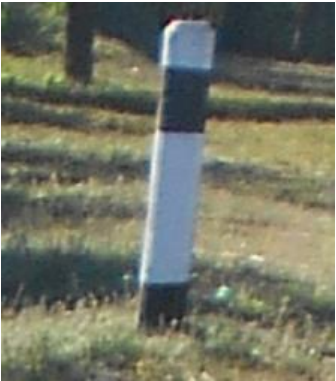
54+100	REGULAR

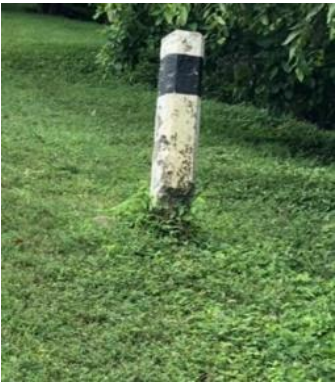
Malo: necesita ser rehabilitado, ya que se encuentran fracturados y no están anclados al suelo, es necesario la reposición por uno nuevo.

43+050	MALO (No está firme, se mueve con facilidad.)

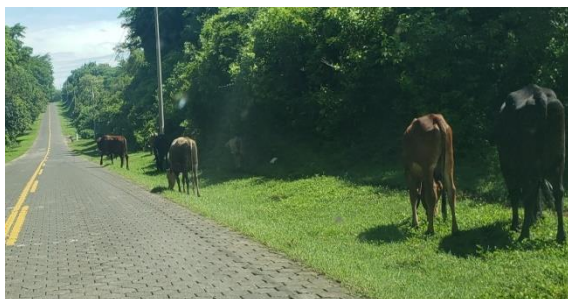
Figura 15: Semovientes en la vía, estación 56+000.

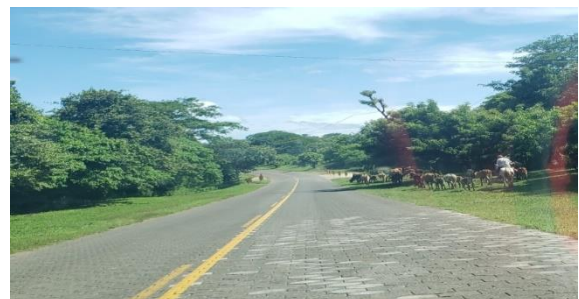
Figura 16: Semovientes en la vía, estación 57+000.

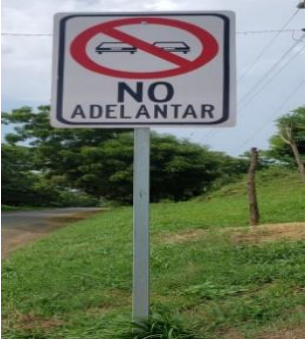
<p data-bbox="585 833 831 862">Estación:45+490</p>	Buena condición del tablero, leyenda y soporte. Cumple con la distancia lateral libre. Estos son los parámetros que deben de cumplir para clasificarla como buena de acuerdo con el Manual Centroamericano de Mantenimiento. Asimismo debe de cumplir con el Manual Centroamericano de Dispositivos Uniforme para el Control de Tránsito que indica una distancia lateral de 1.80m,y una altura libre de 1.50 m.	14	21
2	Buen estado, pero no cumple con el Manual Centroamericano de Dispositivos Uniforme para el Control de Tránsito.

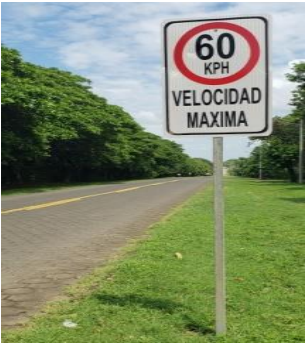
<p data-bbox="585 1255 831 1284">Estación: 42+538</p>	Tablero, soporte y leyenda en buen estado, pero no cumple con el Manual Centroamericano de Dispositivos Uniforme para el Control de Tránsito, en la distancia lateral libre y altura libre.	47	70
Total				61	91

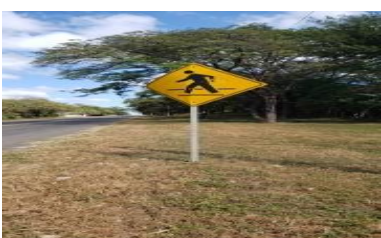
<p>Estación: 46+610</p>	Tablero con torcedura. No cumple con la altura libre y distancia lateral.	2	3
5	Mala y/o obstaculizada no cumple con ninguno de los dos manuales

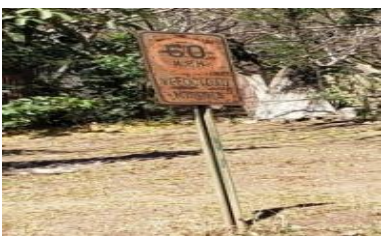
<p>Estación: 61+985</p>	Soporte, tablero y leyenda en mal estado. No cumple con las restricciones del Manual Centroamericano de Dispositivos Uniforme para el Control de Tránsito.	2	3
Total				6	9
