UNIVERSIDAD NACIONAL DE INGENIERÍA

FACULTAD DE ARQUITECTURA

**Informe Final de la Práctica Profesional para optar al título de Arquitecto en el área de la
Dirección de Infraestructura Deportiva del Instituto Nicaragüense de Deportes (IND)**

Managua, Nicaragua – Agosto 2022

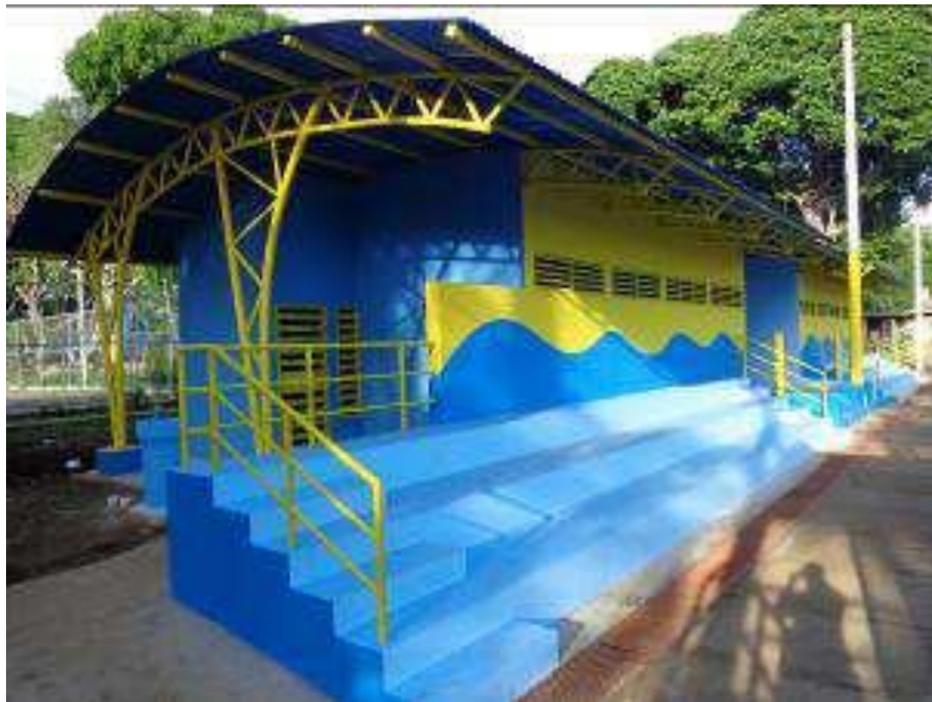
*Ilustración 4: Gradería Cancha de Volibol de playa
Fuente. Archivo fotográfico Dirección de Infraestructura Deportiva*

El proyecto consistió en dotar de vestidores adecuados a los deportistas del Volibol de Playa; así como servicios sanitarios y gradería techada para el público en general, ampliándose la capacidad de gradería existente de 422 personas a 580 espectadores.

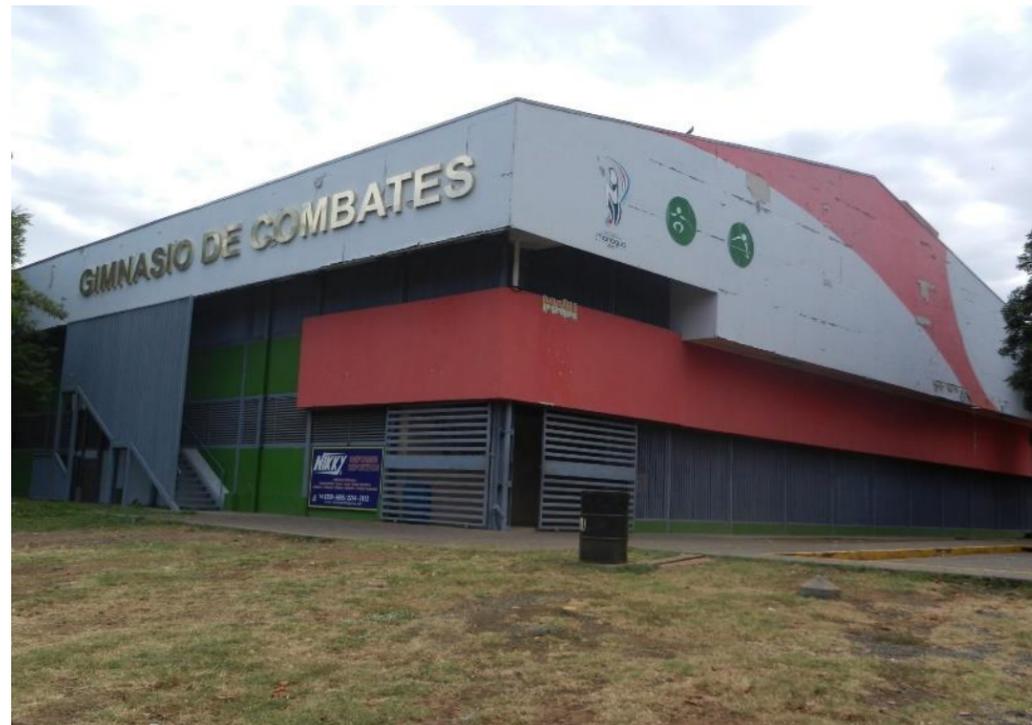
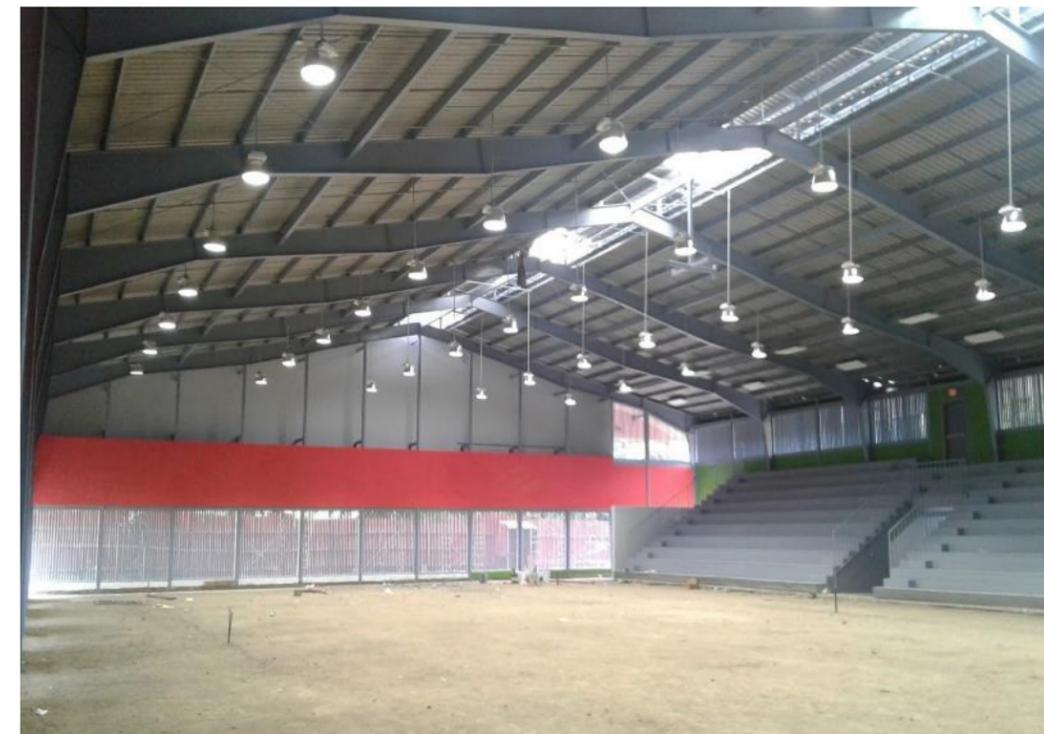
El proyecto consistió en la ampliación y reemplazo de las graderías existentes, en un área de 392 m², mejorar baterías de servicios sanitarios, nivelación de cancha (losa de piso), mejoramiento en las fachadas existentes para dar mayor ventilación a los ambientes y la instalación en la cubierta, de techo con aislante térmico en área de 1440 m².

Ilustración 8: Vista Exterior del Gimnasio de Combates
Fuente: Archivo Fotográfico Dirección de Infraestructura Deportiva

Ilustración 9: Visita Interior del Gimnasio de Combates
Fuente: Archivo Fotográfico Dirección de Infraestructura Deportiva

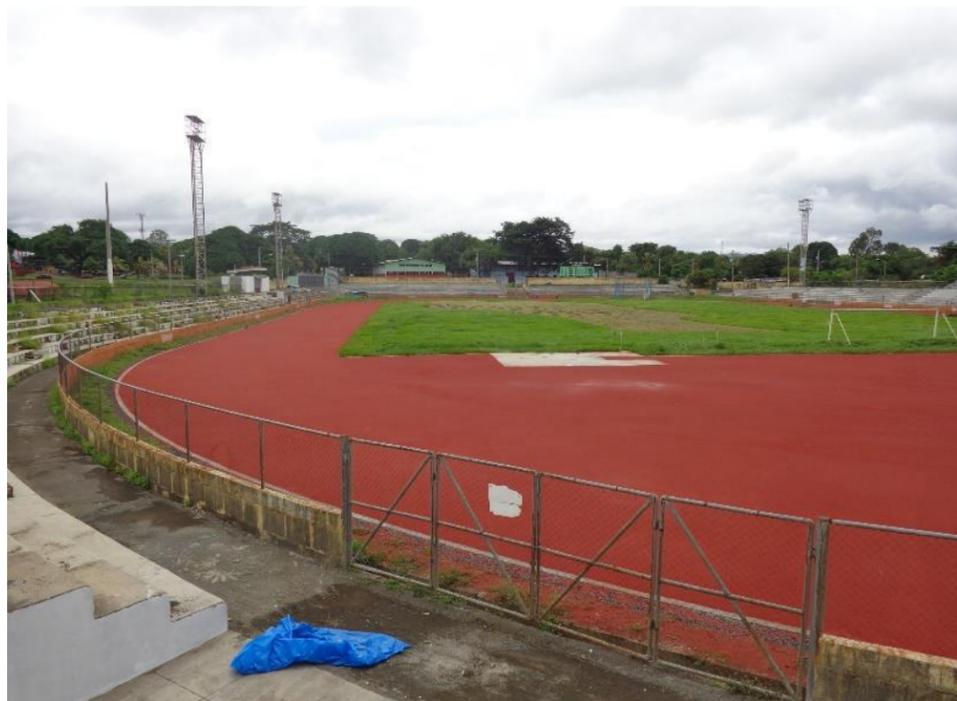
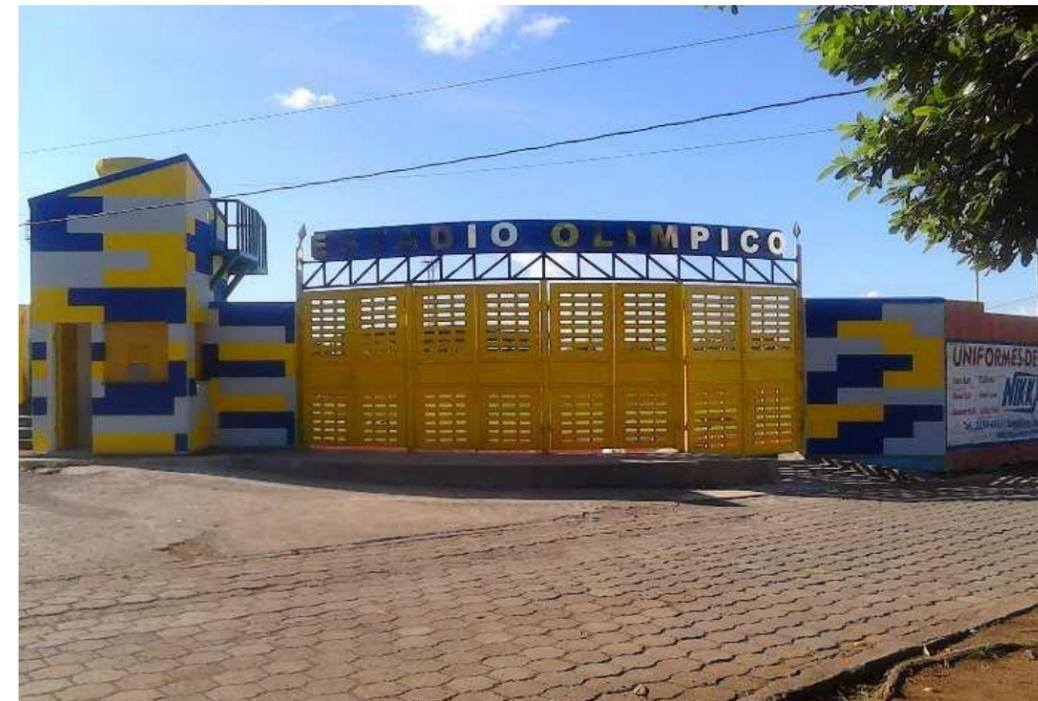
El proyecto consistió en la construcción de una pista de atletismo para calentamiento con superficie asfáltica, con una dimensión longitudinal de 132.00 m con 4 carriles, sala de certificación, foto finish y sala técnica. A la vez se rehabilitaron los servicios sanitarios para el público y camerinos en áreas techadas y no techadas del estadio; mejoramiento de accesos principales, mejoramiento de graderías y obras exteriores para brindar un mejor confort a los atletas y público en general.

*Ilustración 9: Vista interior del estadio Olímpico de atletismo
Fuente: Archivo Fotográfico Dirección de Infraestructura Deportiva*

*Ilustración 10: Acceso principal a estadio Olímpico de atletismo
Fuente: Archivo fotográfico Dirección de Infraestructura Deportiva*

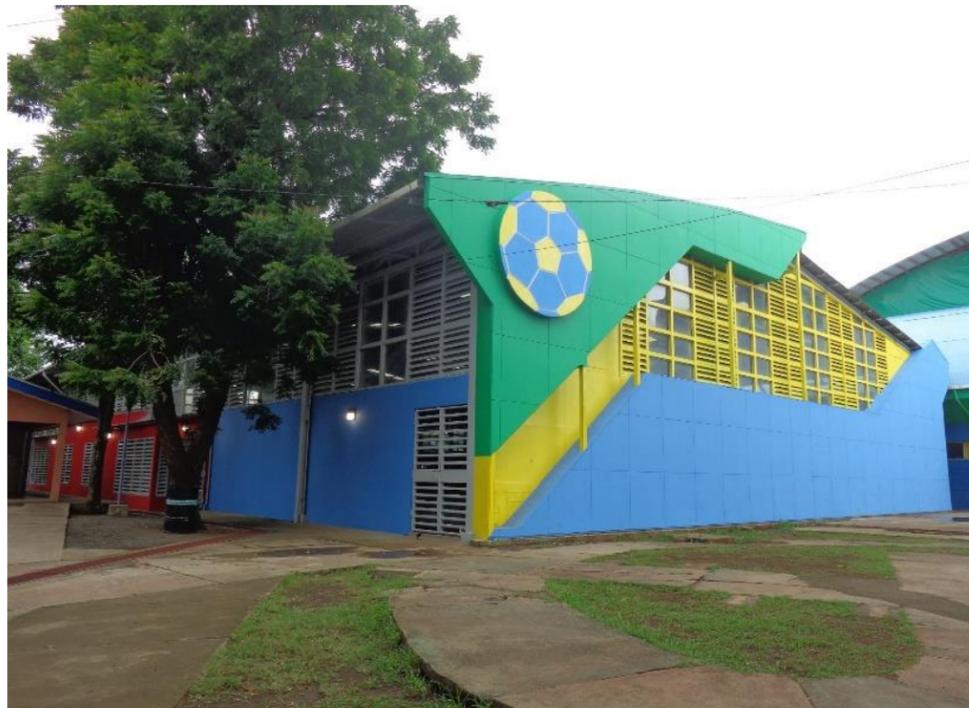
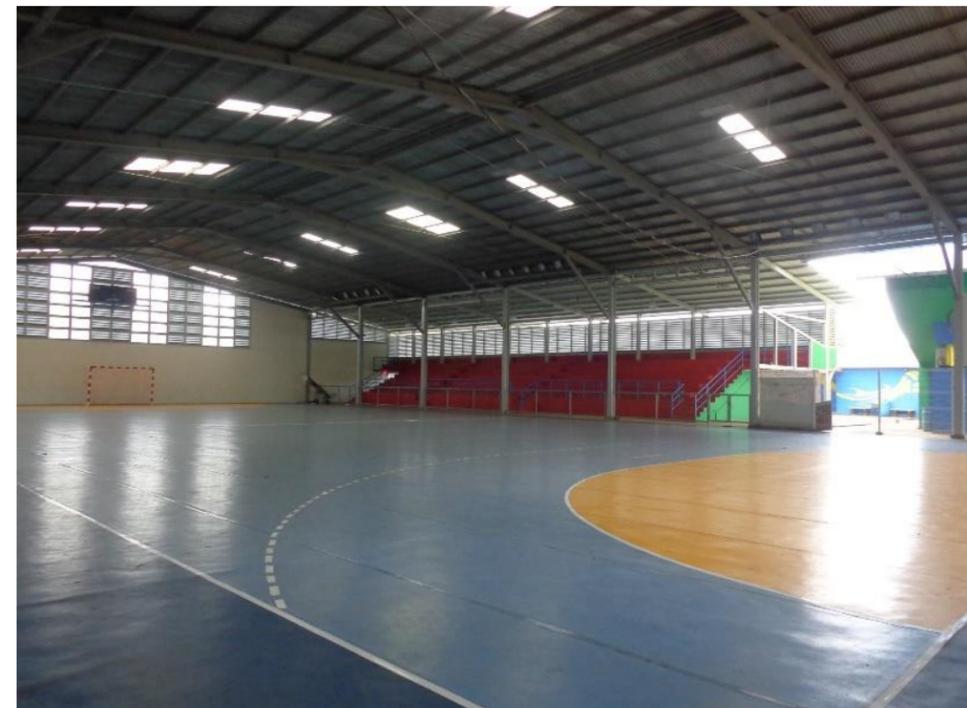
El proyecto se desarrolló en diferentes etapas desde el año 2008, las cuales fueron: construcción de estructura de techos en cancha de balonmano, que incluyó desde fundaciones hasta la cubierta de techos; cerramiento de paredes en cancha de balonmano; instalación del sistema eléctrico y parte del cerramiento del gimnasio de balonmano y la ejecución de obras exteriores para la construcción de andenes y canales pluviales; ampliación de la cancha de balonmano por medio de graderías techadas, el cerramiento de ventanas, ampliación y reemplazo de las graderías existentes, en un área de 205 m², mejorar las baterías de servicios sanitarios, nivelación de cancha (losa de piso); mejoramiento en fachadas existentes para dar mayor ventilación a los ambientes y la instalación en la cubierta de techo con aislante térmico en área de 1440 m

Ilustración 11: Vista exterior de gimnasio balonmano
Fuente: Archivo Fotográfico Dirección de Infraestructura Deportiva

Ilustración 12: Vista interior de gimnasio balonmano
Fuente: Archivo fotográfico Dirección de infraestructura deportiva

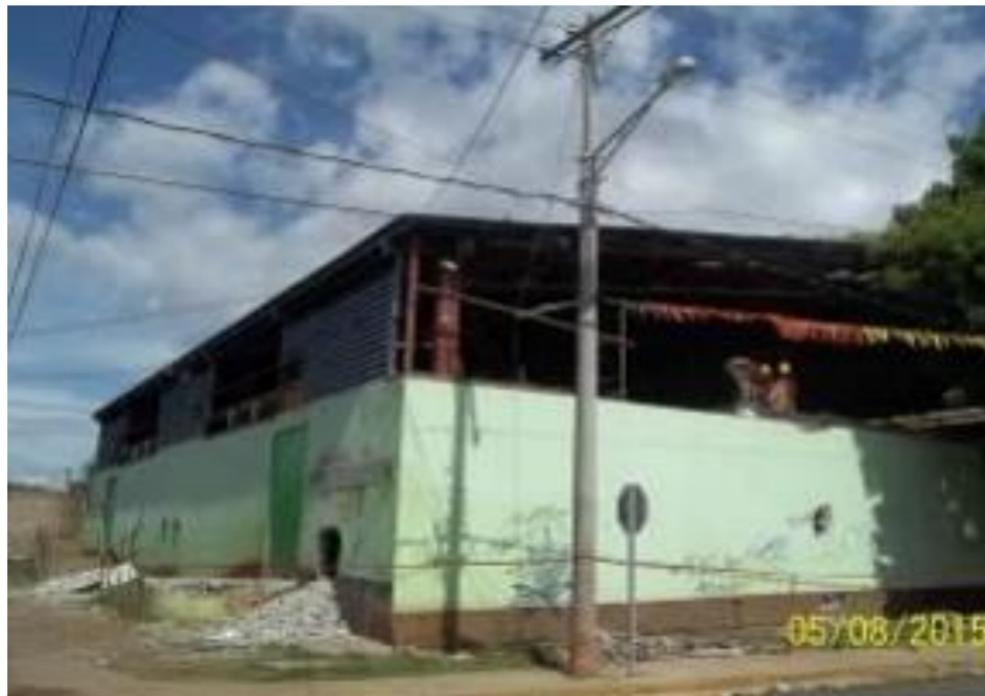
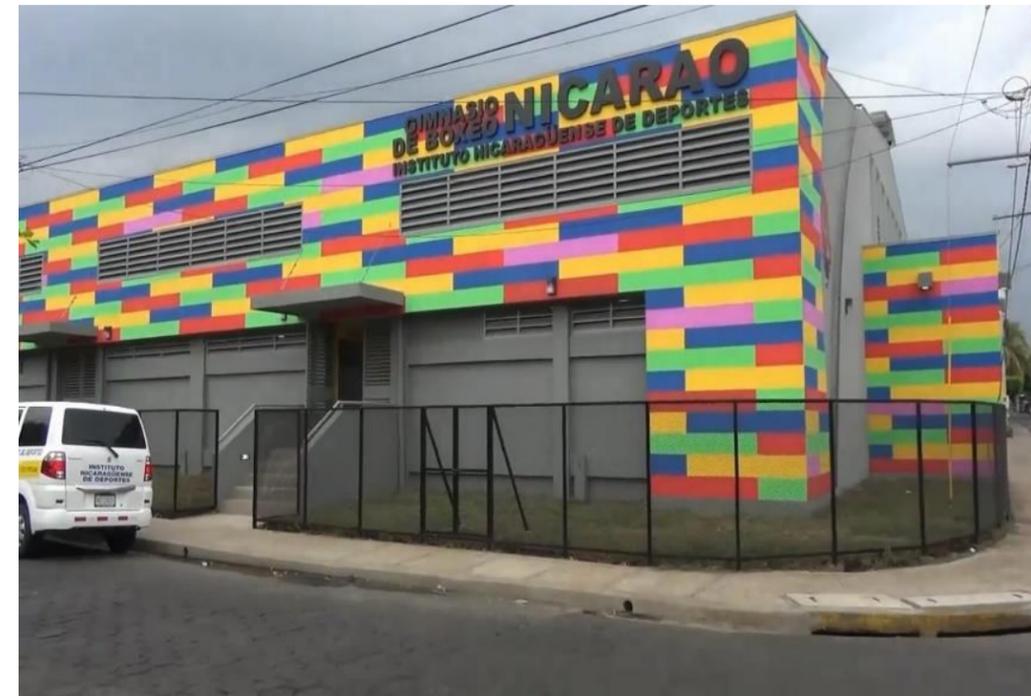
En el proyecto se desarrollaron las siguientes etapas: diagnóstico del sistema eléctrico y diseño de las cargas eléctricas existentes en el Gimnasio Alexis Arguello. Rehabilitación de la batería sanitaria para el público en el Gimnasio Alexis Arguello. Suministro e instalación de sistema eléctrico. Limpieza y pintura de graderías metálicas construcción de muro de mampostería con bloque y suministro e instalación de enmallado en área de ringside. Construcción dentro del gimnasio de un área de dos pisos de 204 m² para lo cual se efectuó la demolición de la pared existente de mampostería. La planta baja se destinó para 2 amplios camerinos con accesos independientes para cada contrincante, e incluyó: vestidores, área de masajes, servicios sanitarios y duchas. La planta alta se destinó para la Administración del Gimnasio con sus respectivas áreas de bodegas y áreas de uso múltiple. Reemplazo de fachada, techos, servicios sanitarios y gradería.

*Ilustración 14: Gimnasio de Boxeo Nicarao antes de la intervención
Fuente: Archivo Fotográfico Dirección de Infraestructura Deportiva*

*Ilustración 15: Gimnasio de Boxeo Nicarao en la actualidad
Fuente: Archivo Fotográfico Dirección de Infraestructura Deportiva*

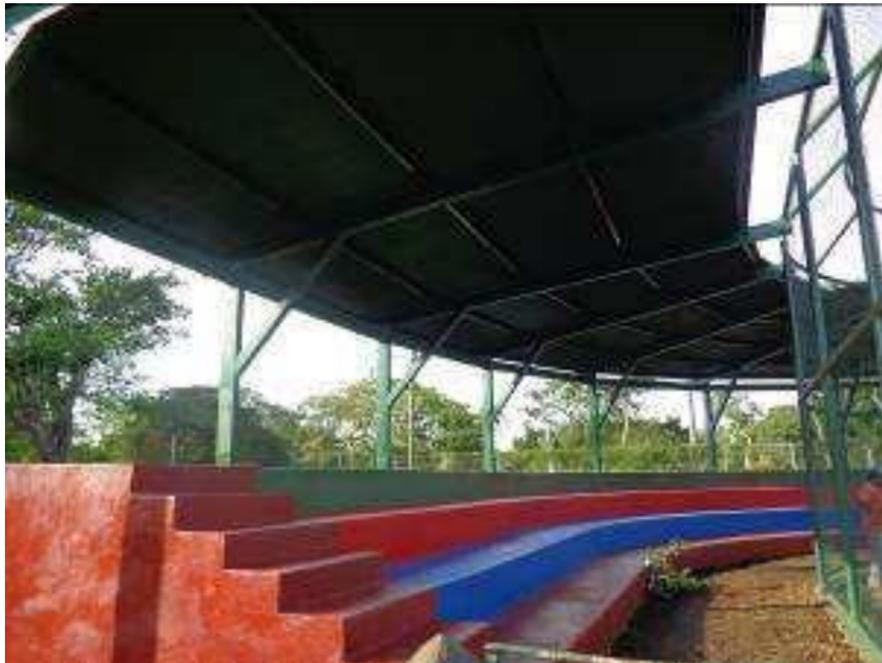
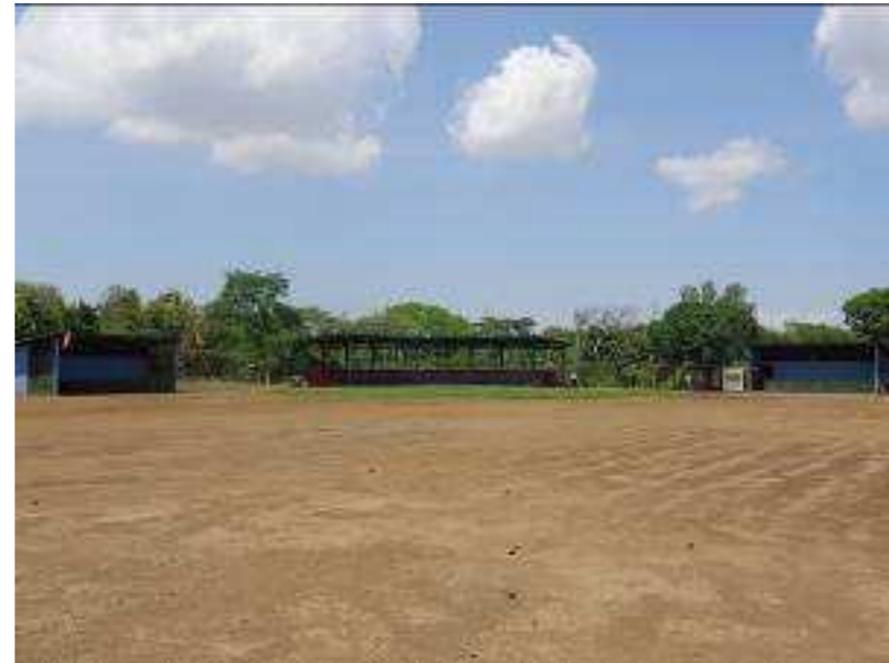
El proyecto consiste en la nivelación del terreno de juego mediante cortes y rellenos, engramado del infield y techado de la gradería.

*Ilustración 18: Gradería estadio de beisbol las Jagüitas
Fuente: Archivo fotográfico Dirección de Infraestructura Deportiva*

*Ilustración 19: Campo de estadio de beisbol las Jagüitas
Fuente: Archivo fotográfico Dirección de Infraestructura Deportiva*

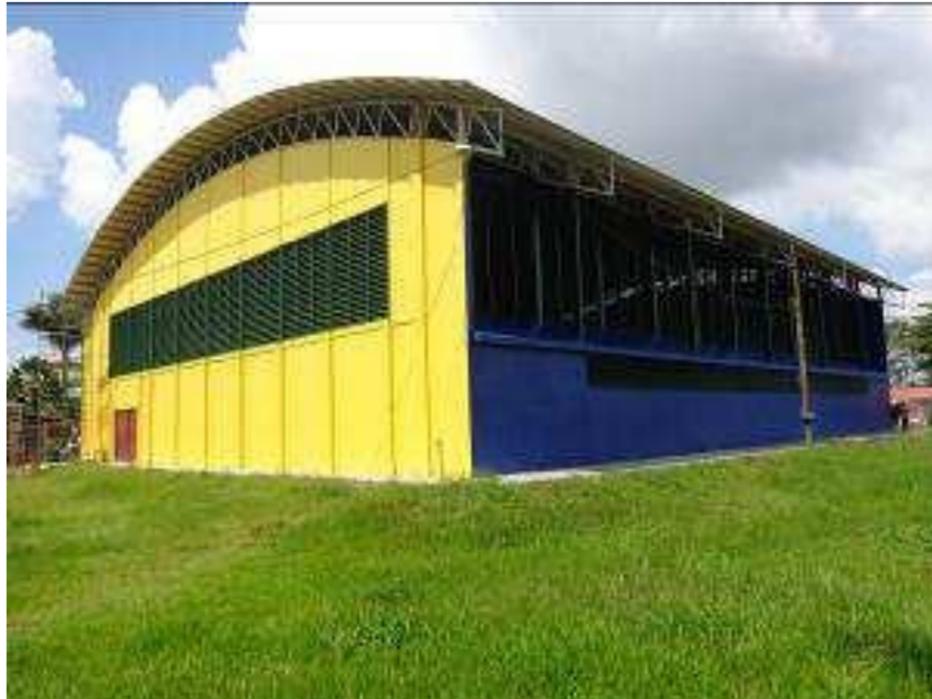
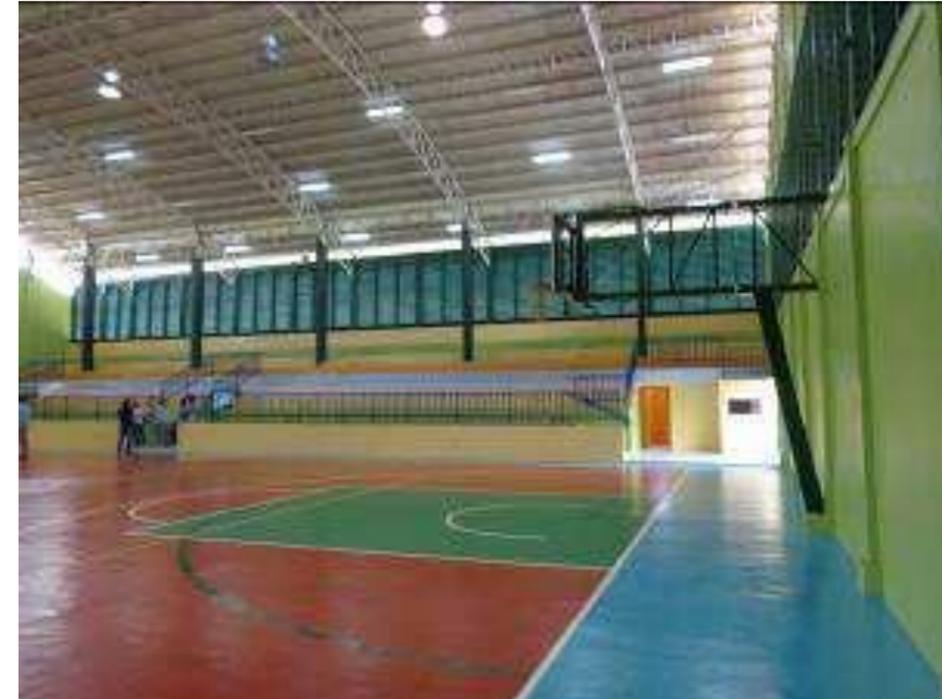
El proyecto se desarrolló en las siguientes etapas: construcción de estructura metálica, instalación de techos, construcción de losa de piso, cerramiento de Gimnasio con paneles electrosoldados, construcción de graderías con el sistema de electro paneles prefabricados del tipo T-1, reforzamiento de la estructura principal de columnas, limpieza y pintura de toda la estructura metálica y la cubierta del techo y canalización del sistema eléctrico. El sistema hidrosanitario se hizo a nivel de las esperas de todo el gimnasio. Construcción de puerta ventanas, obras metálicas, obras sanitarias, eléctricas, obras exteriores y pintura.

*Ilustración 20: Vista exterior Gimnasio multiusos nueva Guinea
Fuente: Archivo Fotográfico Dirección de Infraestructura Deportiva*

*Ilustración 21: Vista interior Gimnasio multiusos Nueva Guinea
Fuente: Archivo Fotográfico Dirección de Infraestructura Deportiva*

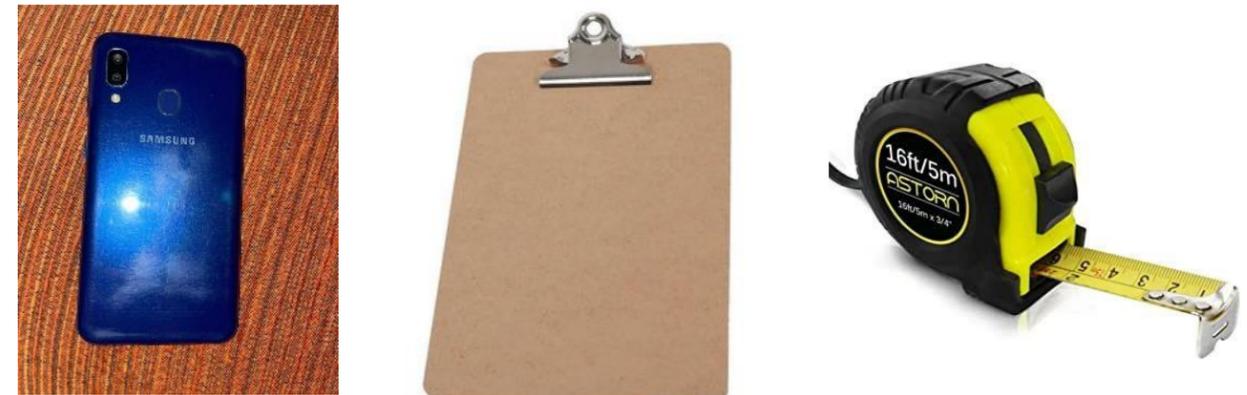
Ilustración 26: Instrumentos utilizados en visita y levantamiento de campo
Fuente: Báez, J. (2021)

Dentro de los instrumentos empelados para el trabajo de campo, se destaca la cámara de celular, tabla de respaldo para fijar documentos y cinta métrica (ver ilustración 26).

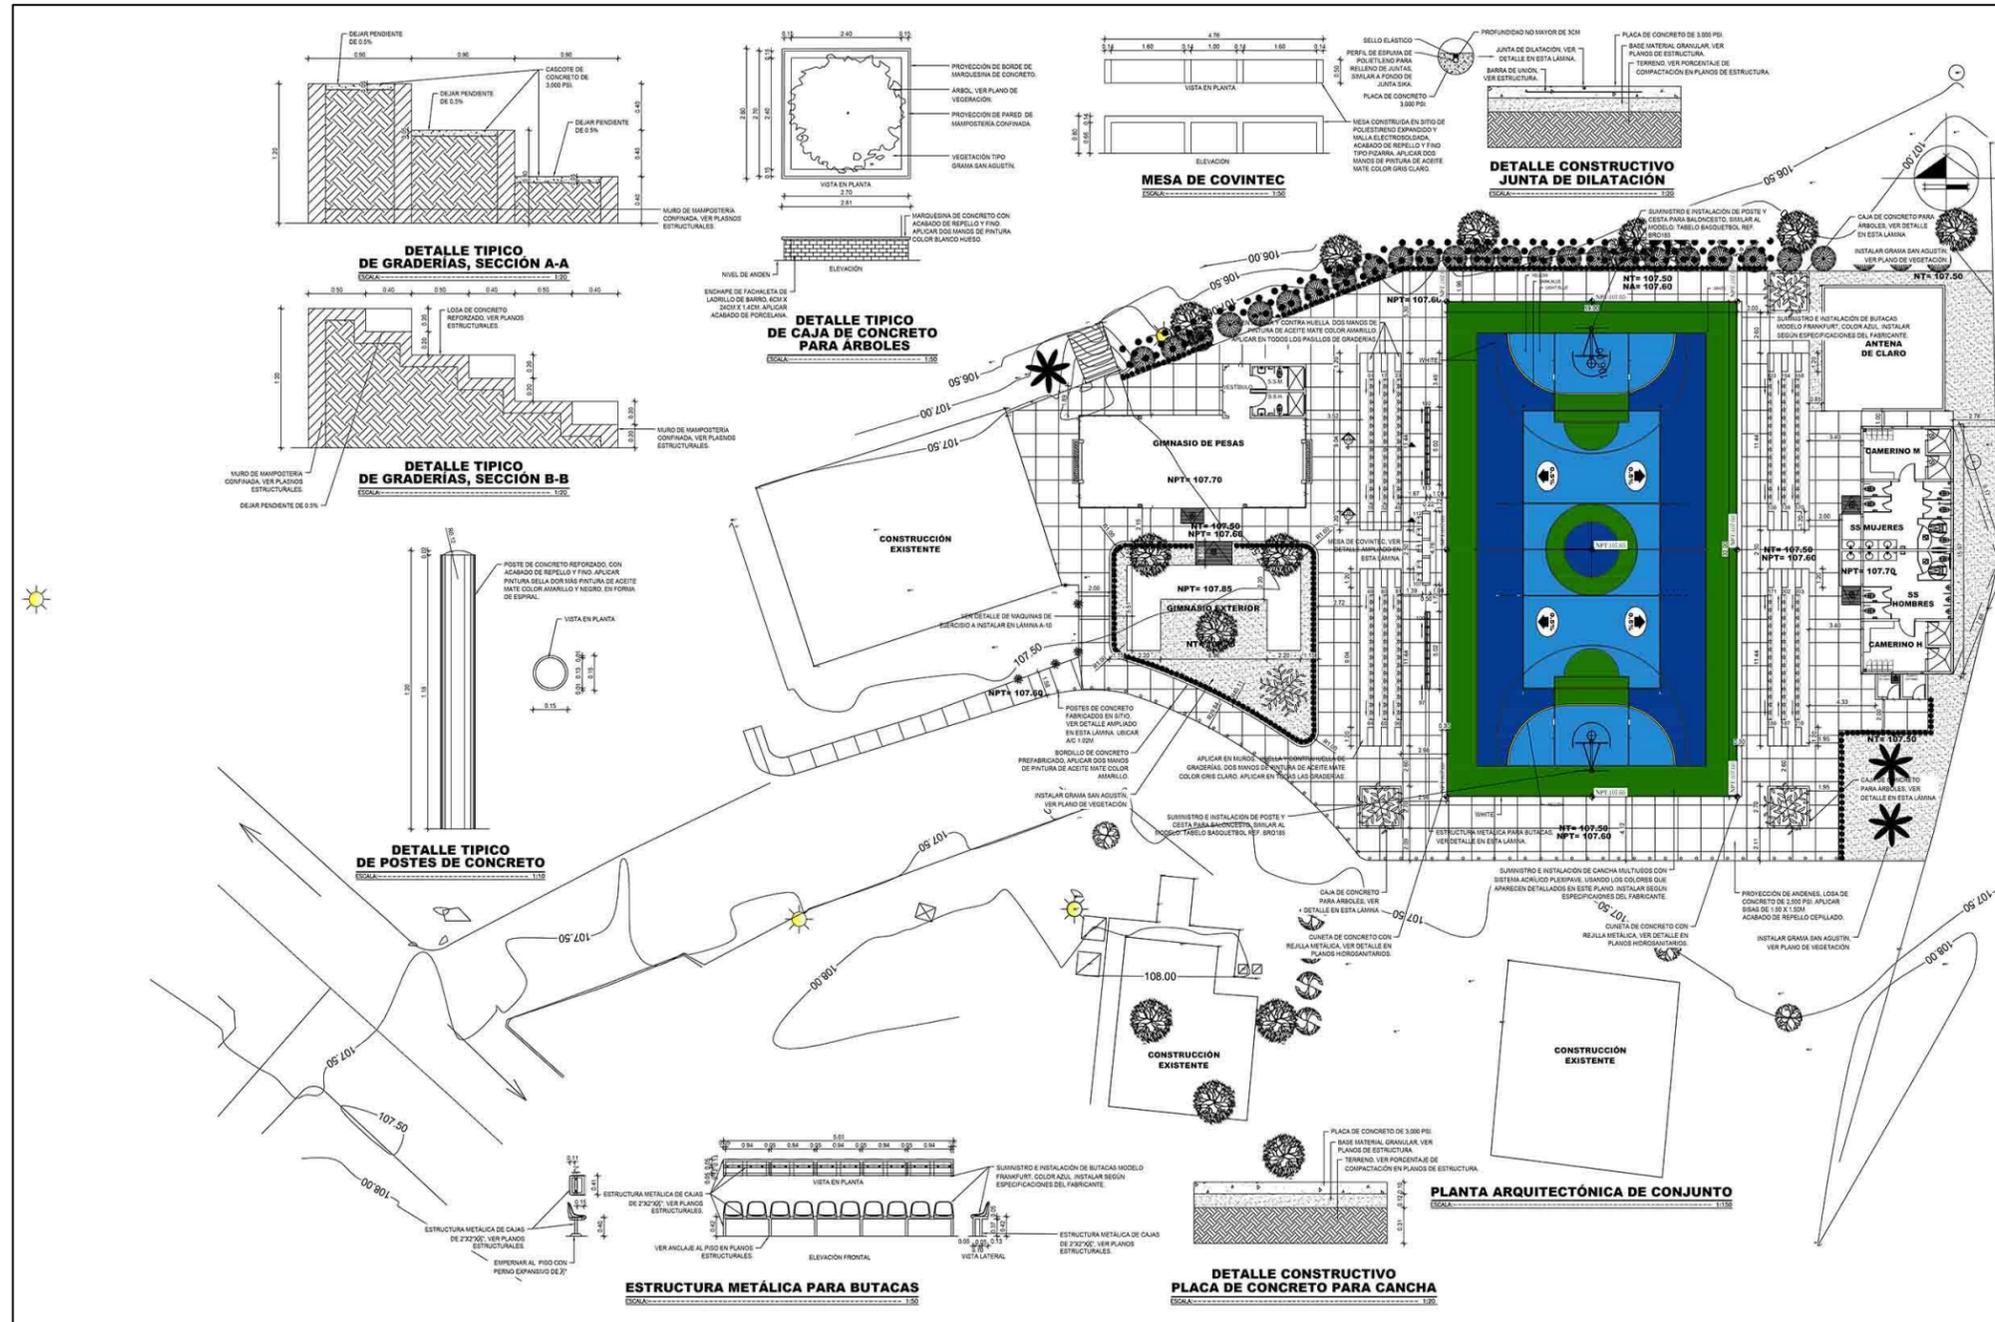
Ilustración 44: Planta arquitectónica de Conjunto de Cancha Multiusos Faustino Ruiz
Fuente: Báez, J. (2021)
Supervisión: Arq. Engels Espinoza

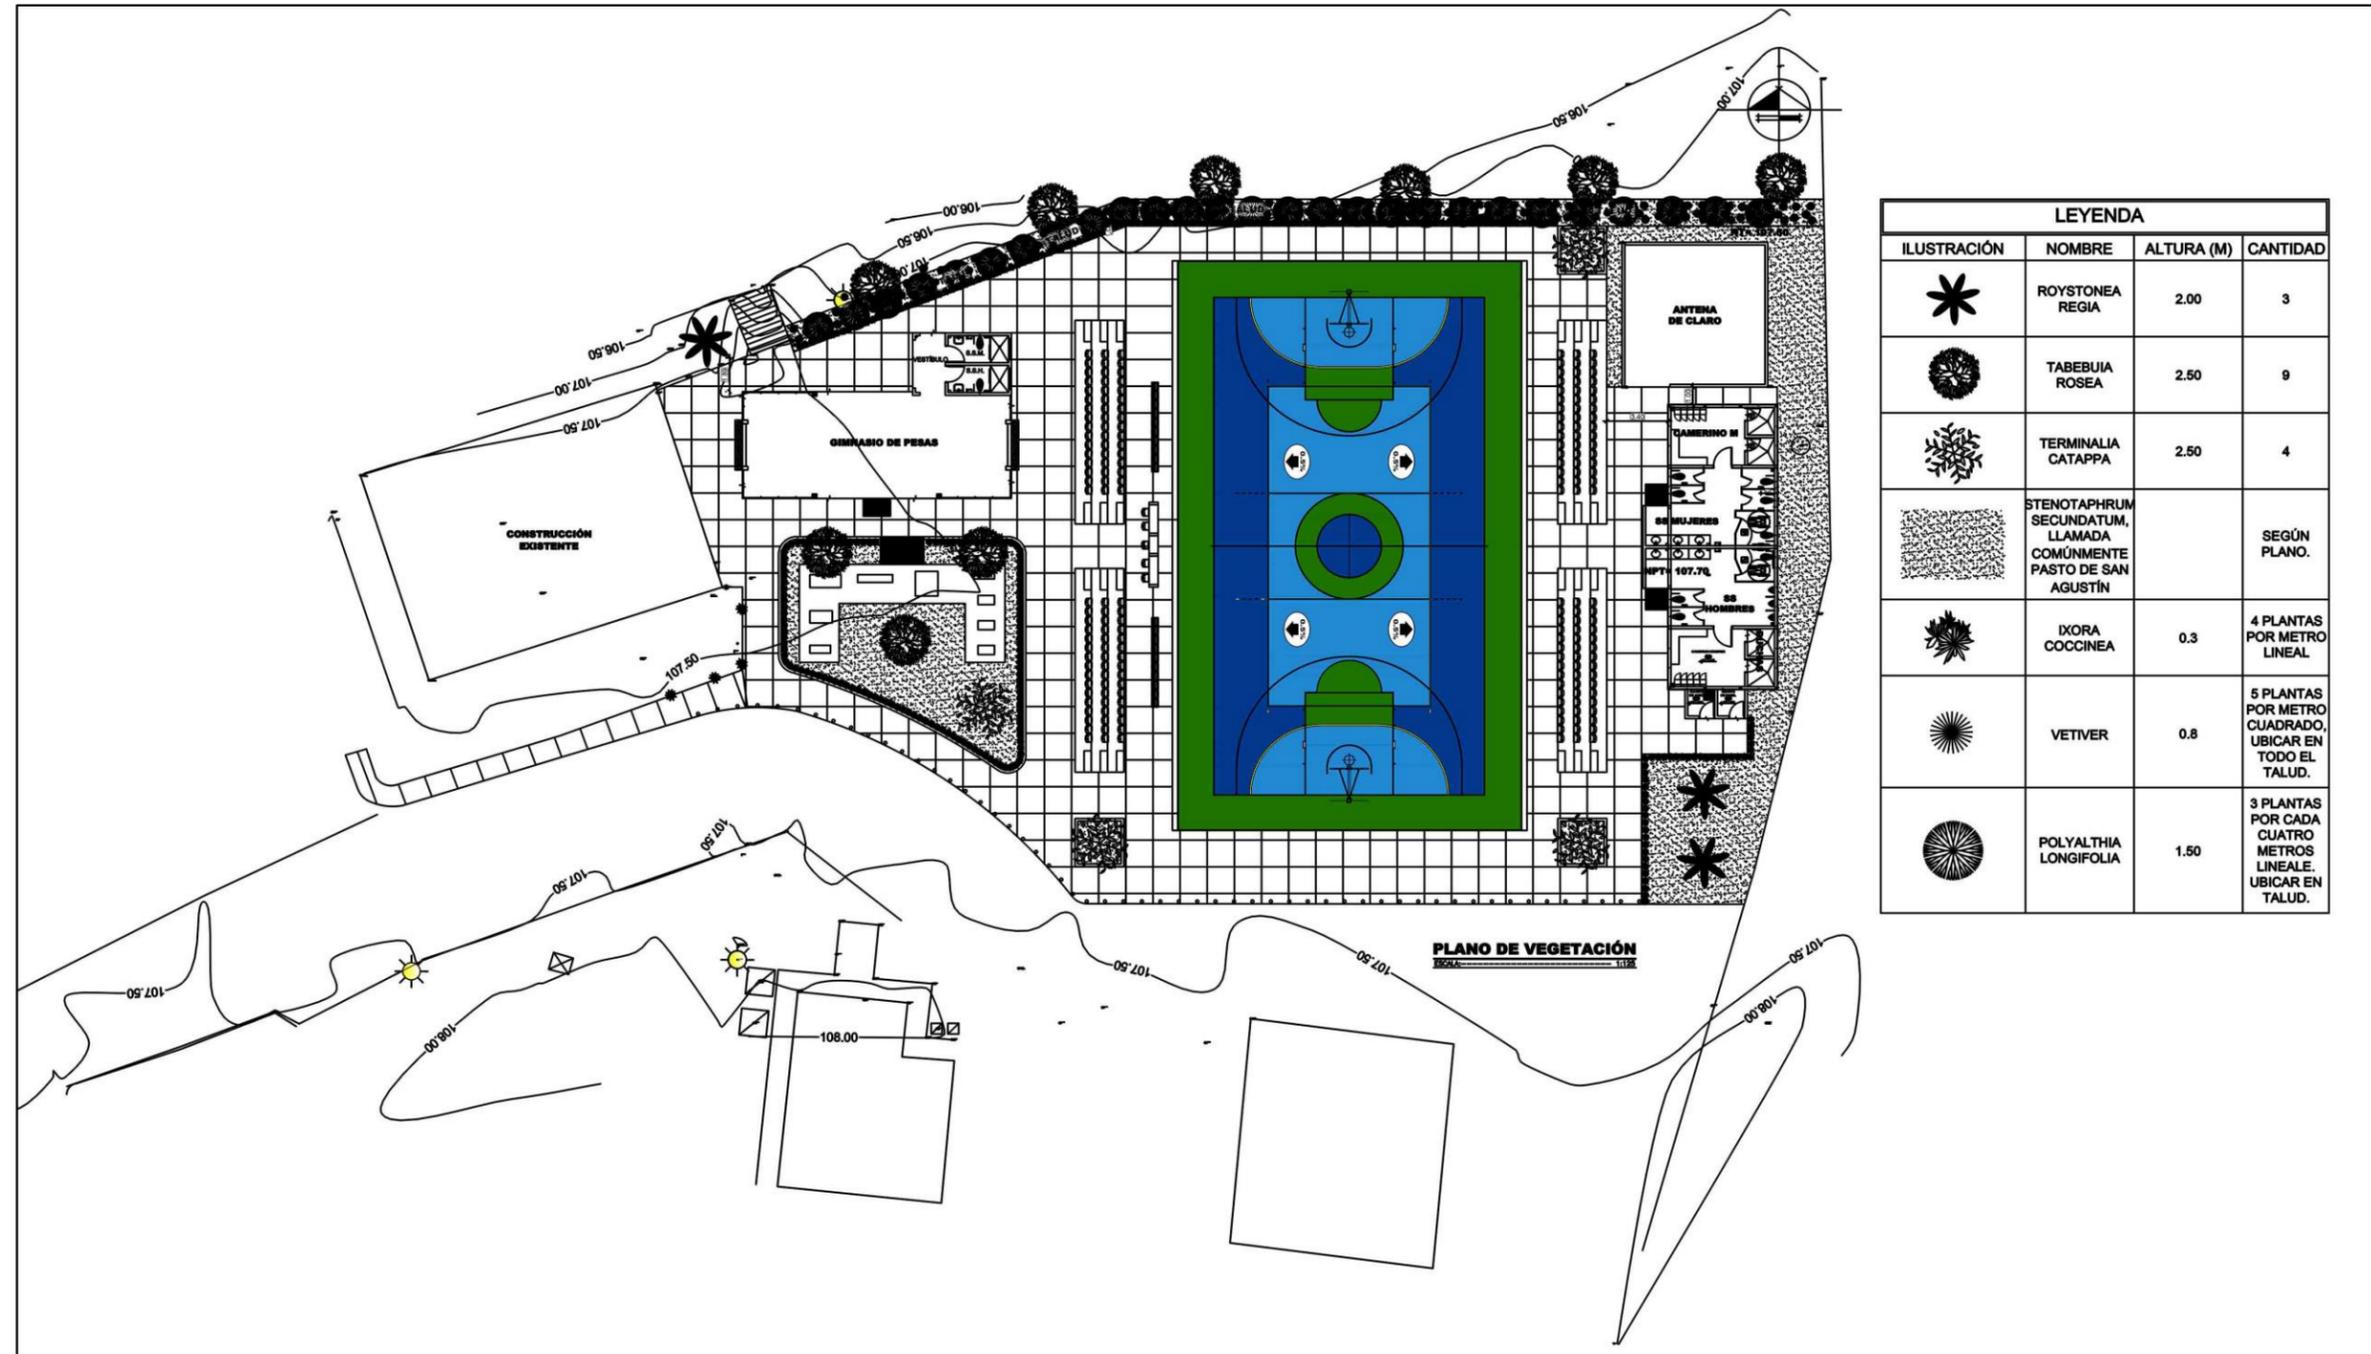
Ilustración 45: Planta Arquitectónica de conjunto de vegetación y tabla de tipología de vegetación que se emplearan en la Cancha multiusos Faustino Ruiz
 Fuente: Báez, J. (2021)
 Supervisión: Arq. Engels Espinoza

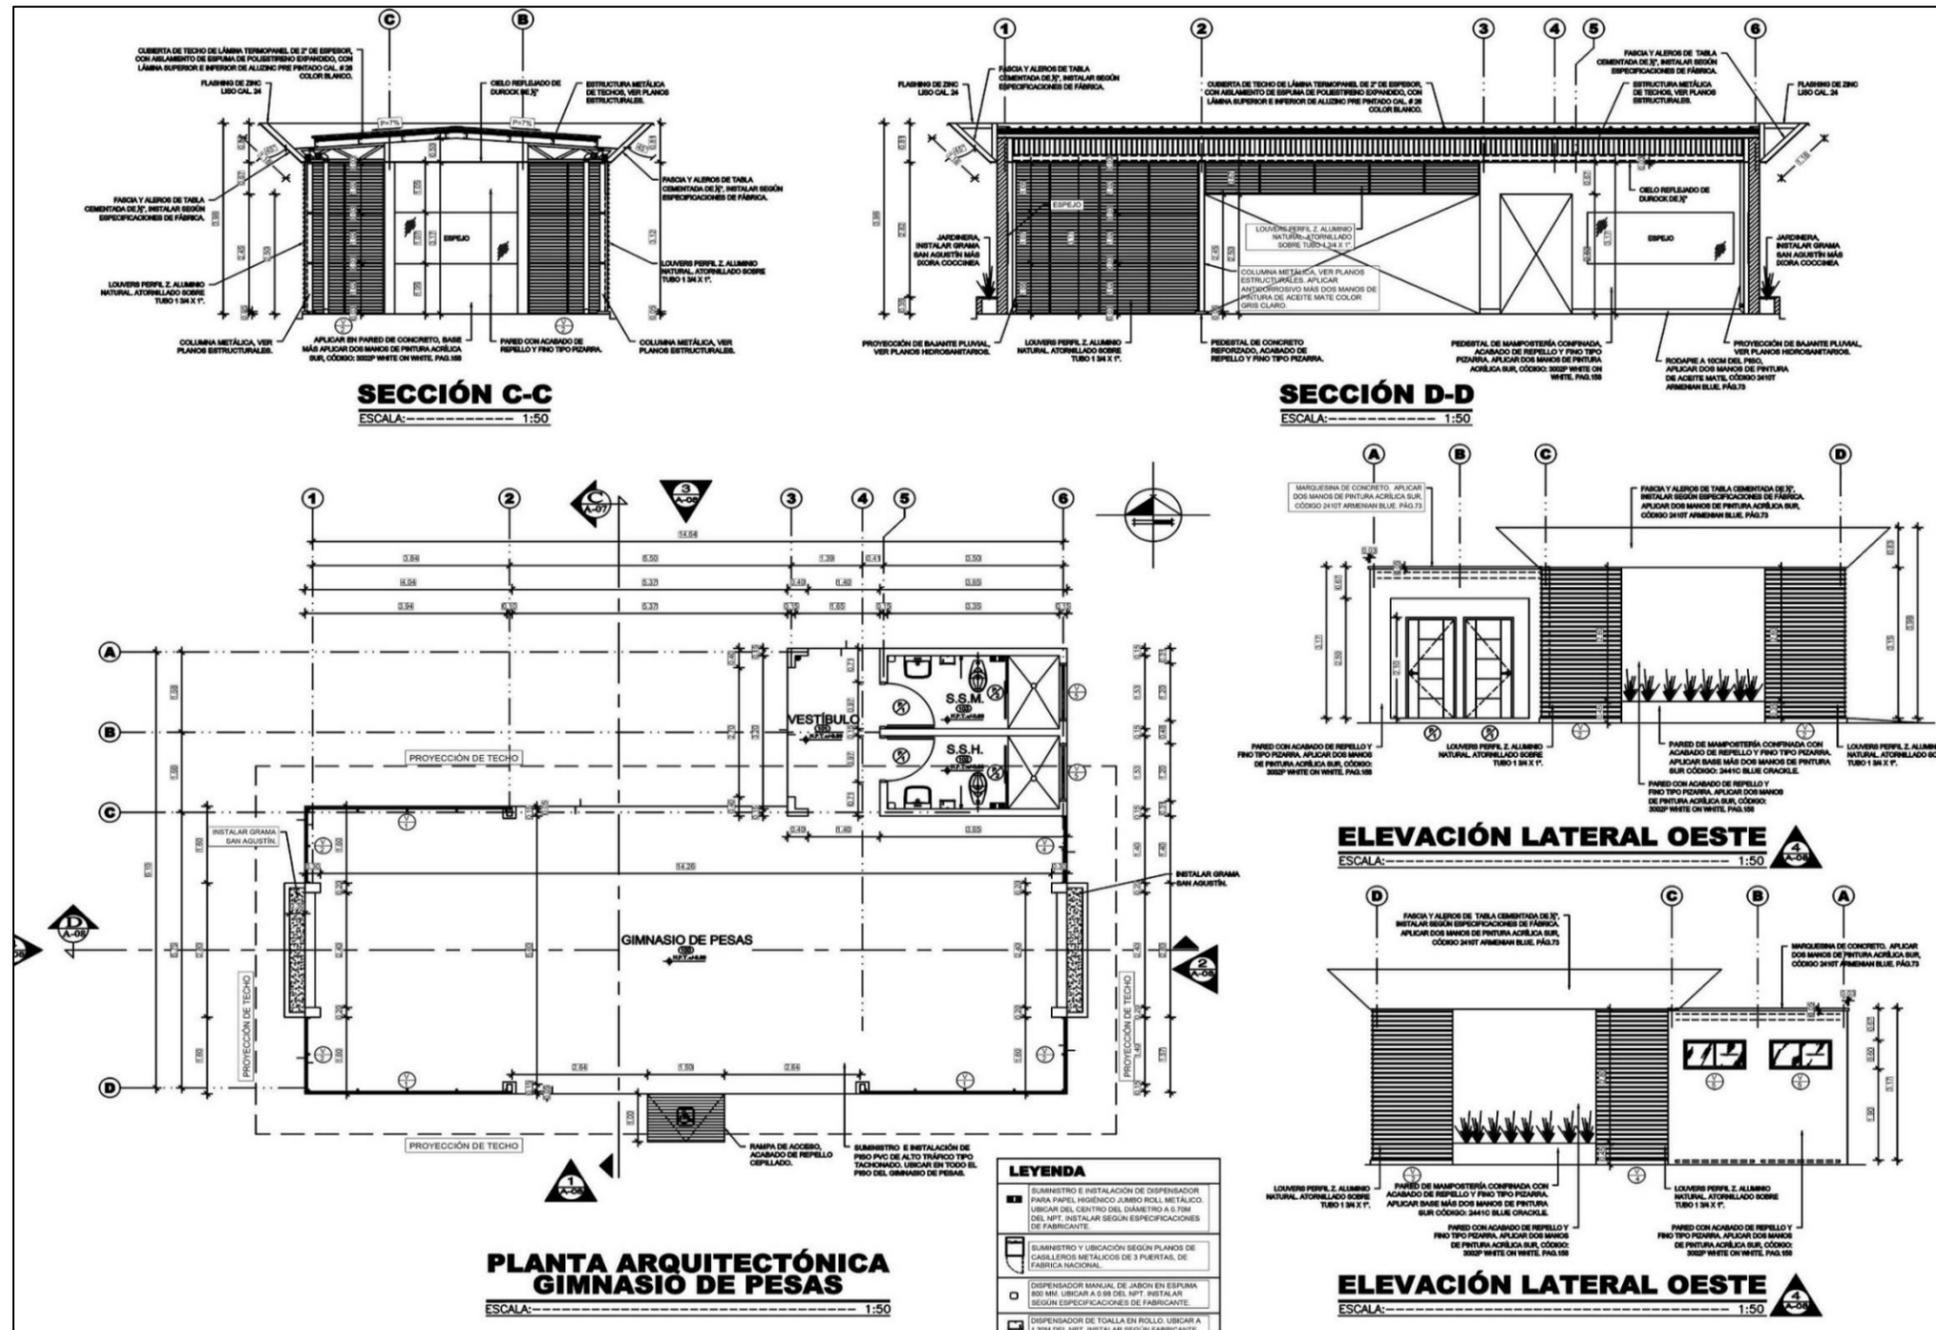
Ilustración 46: Planta Arquitectónica, Elevaciones y Secciones de Gimnasio de Pesas
Fuente: Báez, J. (2021)
Supervisión: Arq. Engels Espinoza

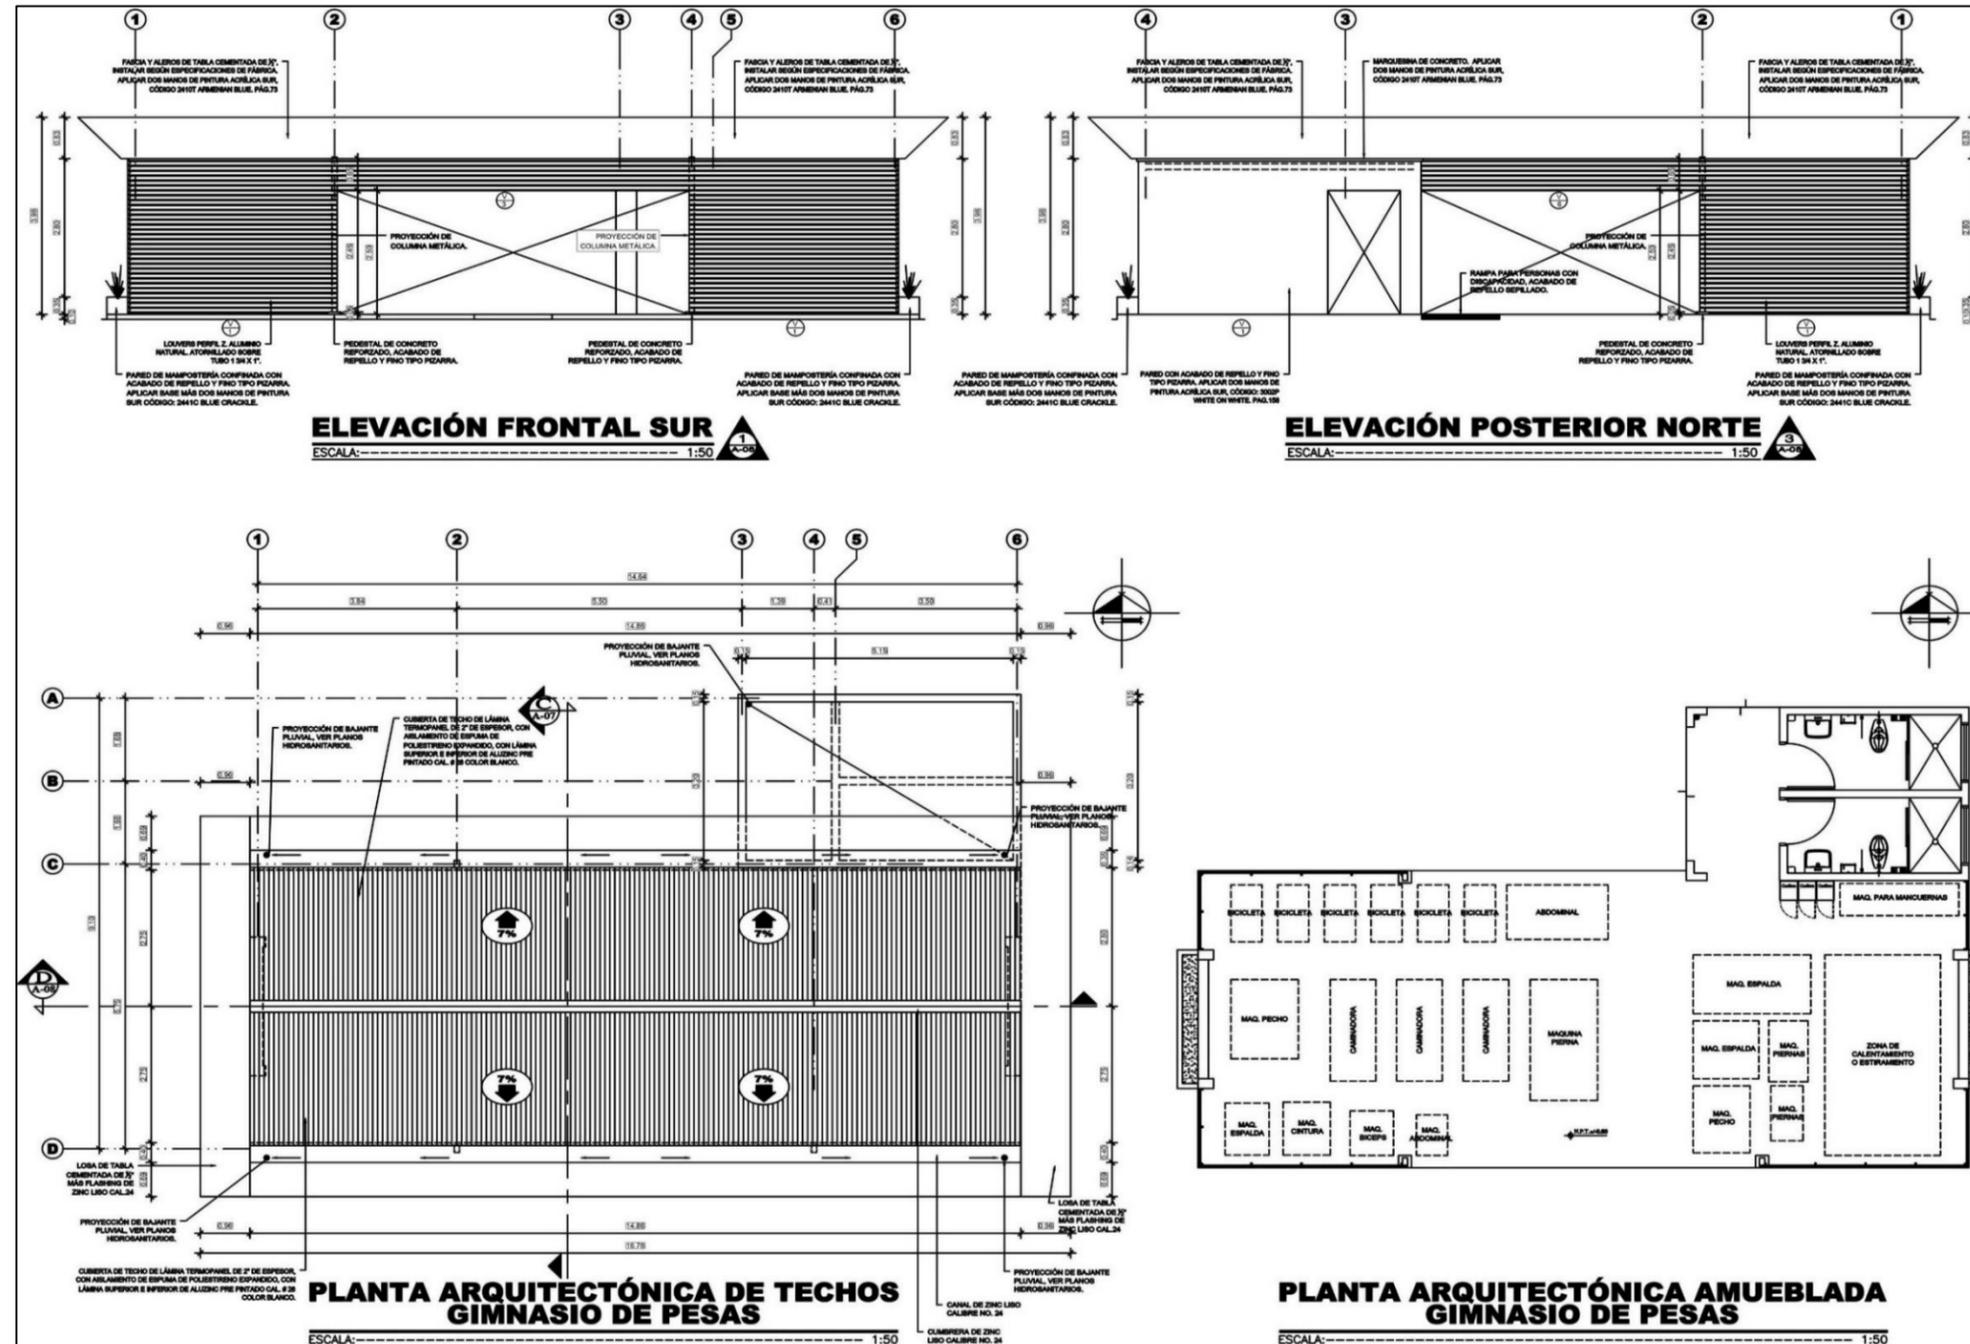
Ilustración 47: Planta Amueblada, Planta de Techo y Elevaciones del Gimnasio de pesas
 Fuente: Báez, J. (2021)
 Supervisión: Arq. Engels Espinoza
