UNIVERSIDAD NACIONAL DE INGENIERÍA

FACULTAD DE ARQUITECTURA

**Informe Final de la Práctica Profesional para optar al título de Arquitecto en el área de la
Dirección de Infraestructura Deportiva del Instituto Nicaragüense de Deportes (IND)**

Managua, Nicaragua – Agosto 2022

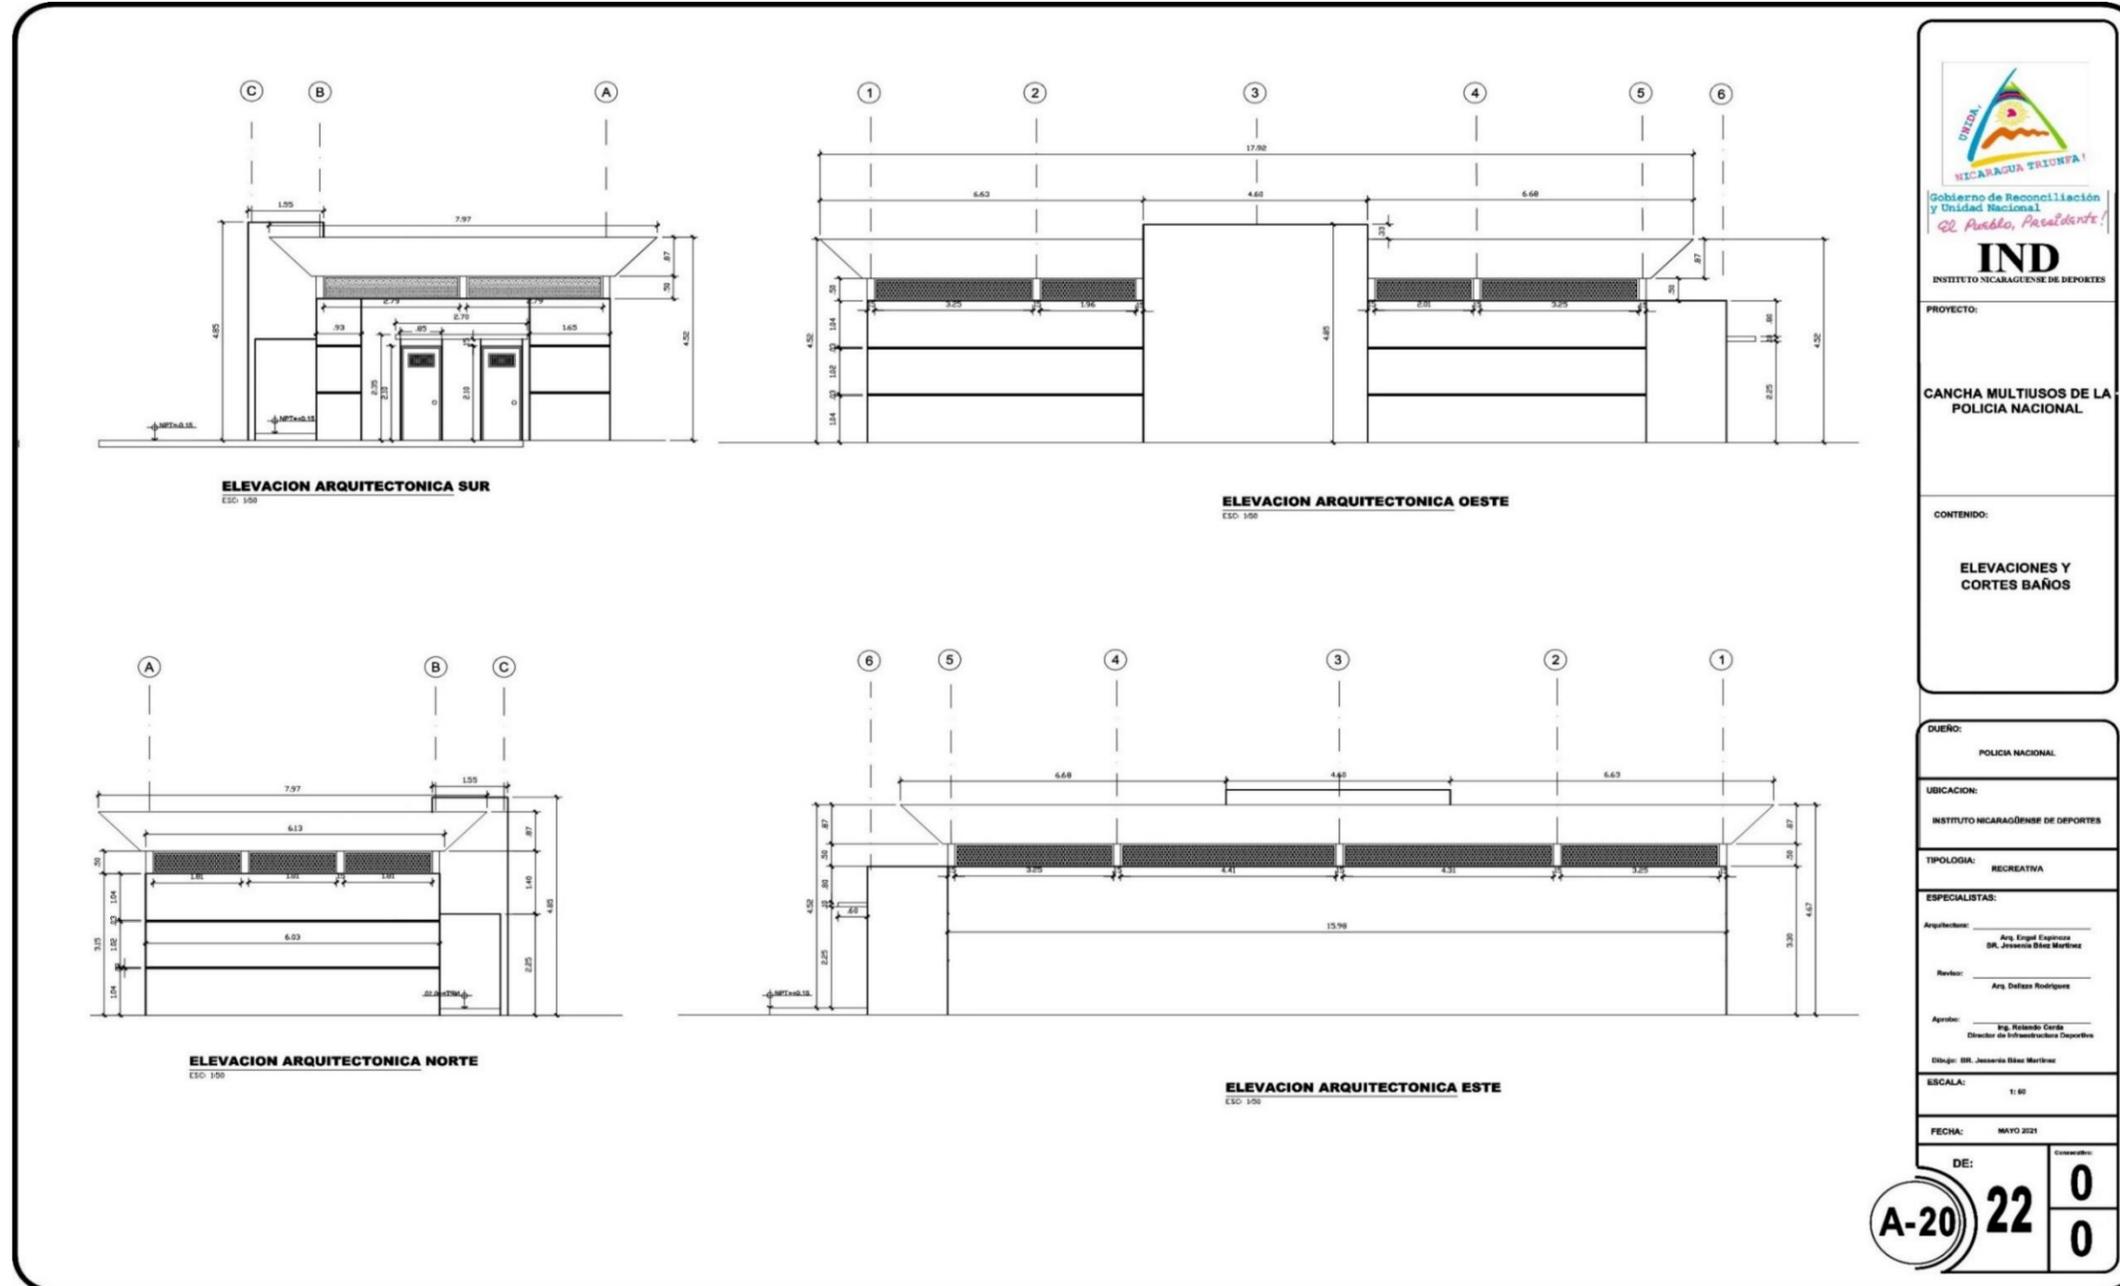
Ilustración 49: Elevaciones y cortes. Baños de Cancha multiusos Faustino Ruiz
 Fuente: Báez, J. (2021)
 Supervisión: Arq. Engels Espinoza

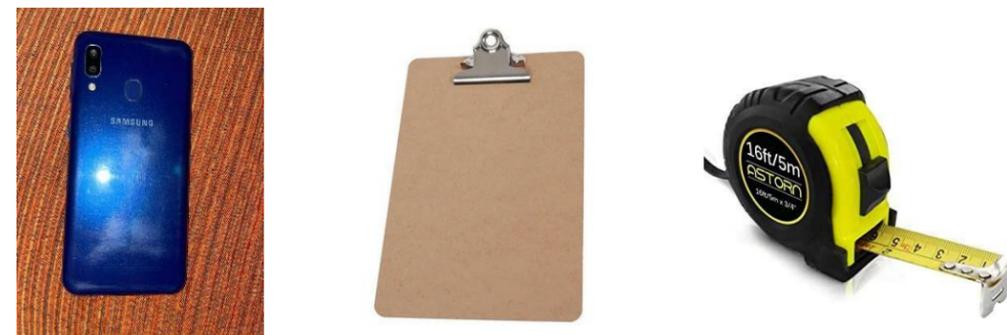
Ilustración 55: Instrumentos Utilizados en levantamiento y estudio físico del sitio
Fuente: Obtenido de la Web

Como se aprecia en la ilustración 55, se utilizaron como instrumentos de levantamiento los siguientes: cámara fotográfica de un teléfono celular, una tabla para levantamiento y una cinta métrica.

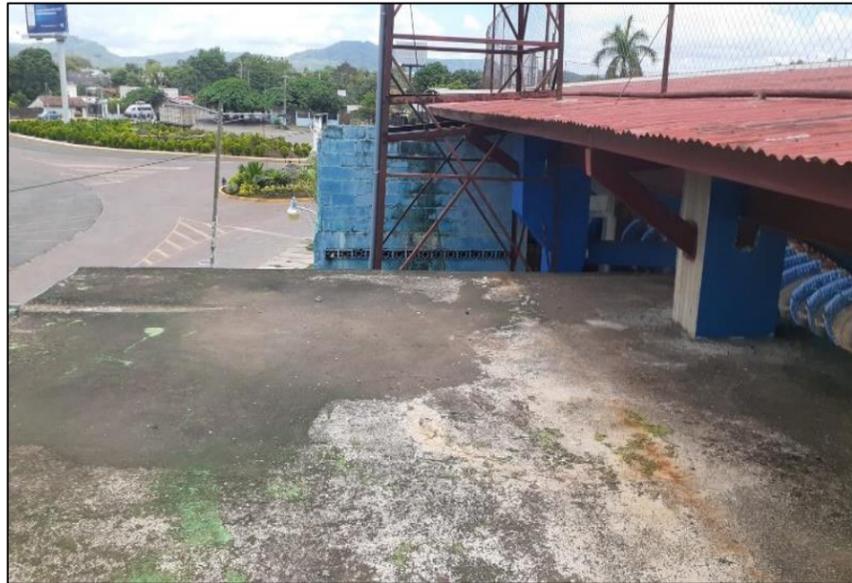
Ilustración 57: Losa del área de dogout
Fuente: Archivo fotográfico del Departamento de pre-inversión

El levantamiento físico (ver ilustración 57-68, Pág. 52-54) en el Estadio Roque Tadeo Zavala empezó en el área de dogout en donde se identificó el deterioro en la losa por falta de mantenimiento, provocando filtraciones y humedad. Las fisuras han sido causadas por su exposición a las inclemencias del clima y por la ausencia del correspondiente material de protección en la superficie de la losa.

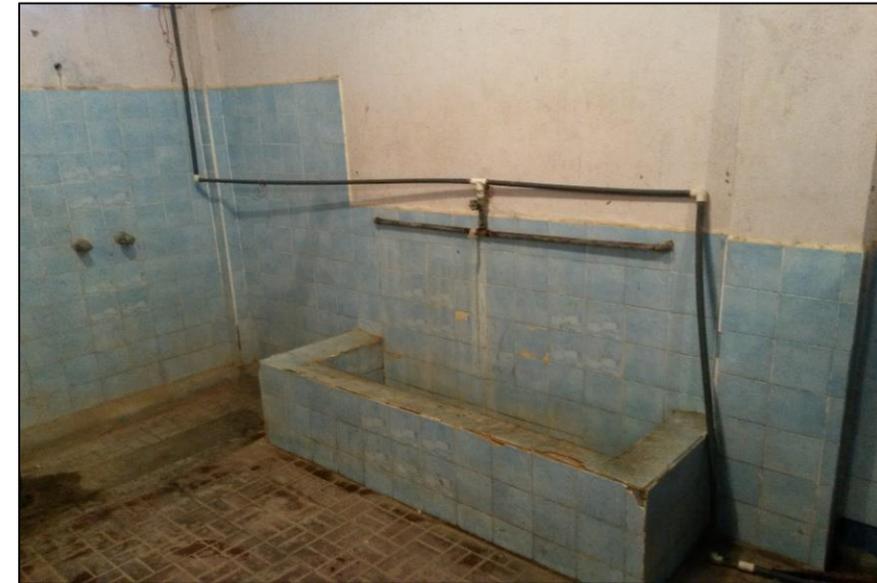
Ilustración 58: Urinario de camerinos de dogout
Fuente: Archivo fotográfico del Departamento de pre-inversión

En el área de las duchas de los dogout se pudo observar el mal estado de las instalaciones hidrosanitarias, en donde se presentan filtraciones debido a la mala instalación, falta de accesorios y ausencia de mantenimiento; por ende, surgen inundaciones sin acceso a drenaje, provocando desprendimiento de la cerámica y deterioro en el revestimiento de la construcción.

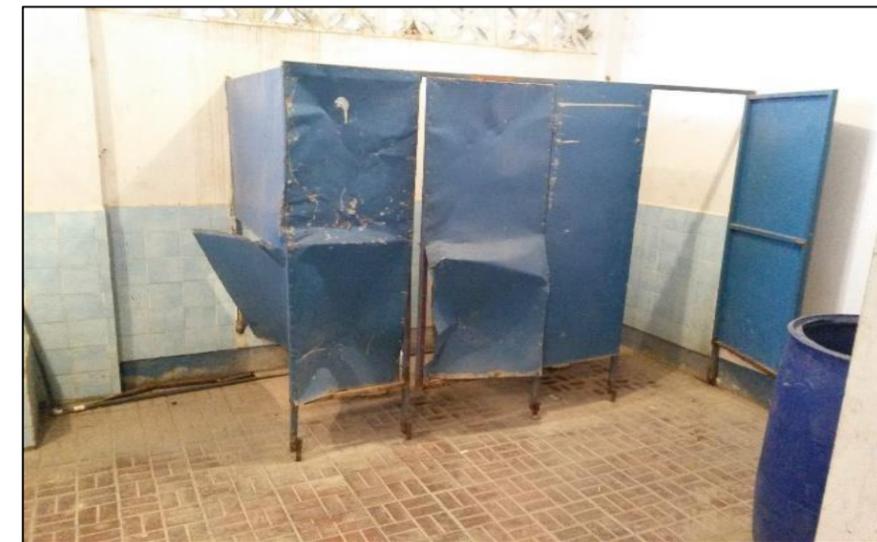
Ilustración 59: Servicios higiénicos de camerinos de dogout
Fuente: Archivo fotográfico del Departamento de pre-inversión

Ante la falta de agua potable mencionada, también presente en los servicios sanitarios, se identificó la utilización de recipientes de agua para la solución inmediata a los problemas de drenaje. En cuanto a su estructura y divisiones se presentan afectaciones por corrosión y debido a su mal uso.

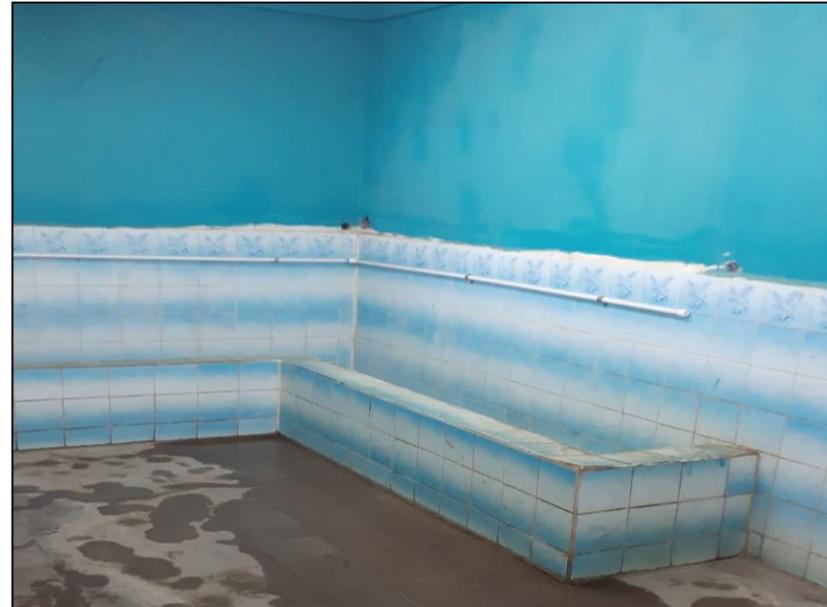
Ilustración 61: Urinario del área de gradería
Fuente: Archivo fotográfico del Departamento de pre-inversión

En relación con el estudio organoléptico, se procedió a estudiar las áreas de servicio sanitario de las graderías y se pudo observar que el principal problema es la falta de agua por la ausencia de instalaciones hidrosanitarias provocando el deterioro masivo de esta área, lo que genera que los usuarios le brinden un mal uso y, por ende, se presenten afectaciones mayores dejando estos servicios inactivos.

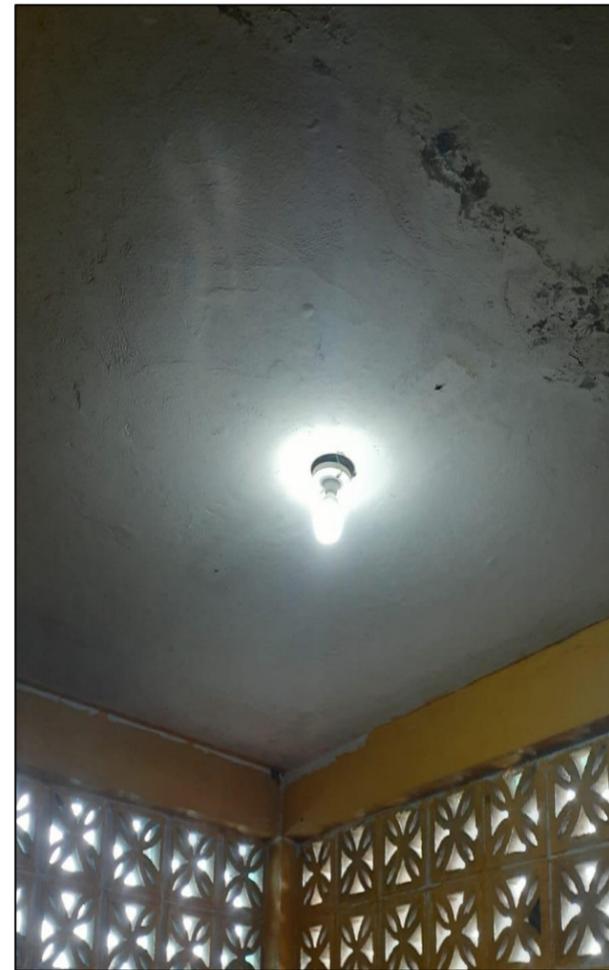
Ilustración 67: Estado de losa de area de palco
Fuente: Archivo fotográfico del Departamento de pre-inversión

En el estudio de la losa del palco se observaron fisuras, desprendimiento de material y filtraciones, debido a la antigüedad de la infraestructura –relacionado al vencimiento de la vida útil de sus materiales– y su falta de mantenimiento; provocando el deterioro en la consistencia del concreto y la humedad, provocando progresivamente daños a su estructura. Como resultado del levantamiento se procedió a tomar la decisión de sustituir la losa por una estructura más liviana.

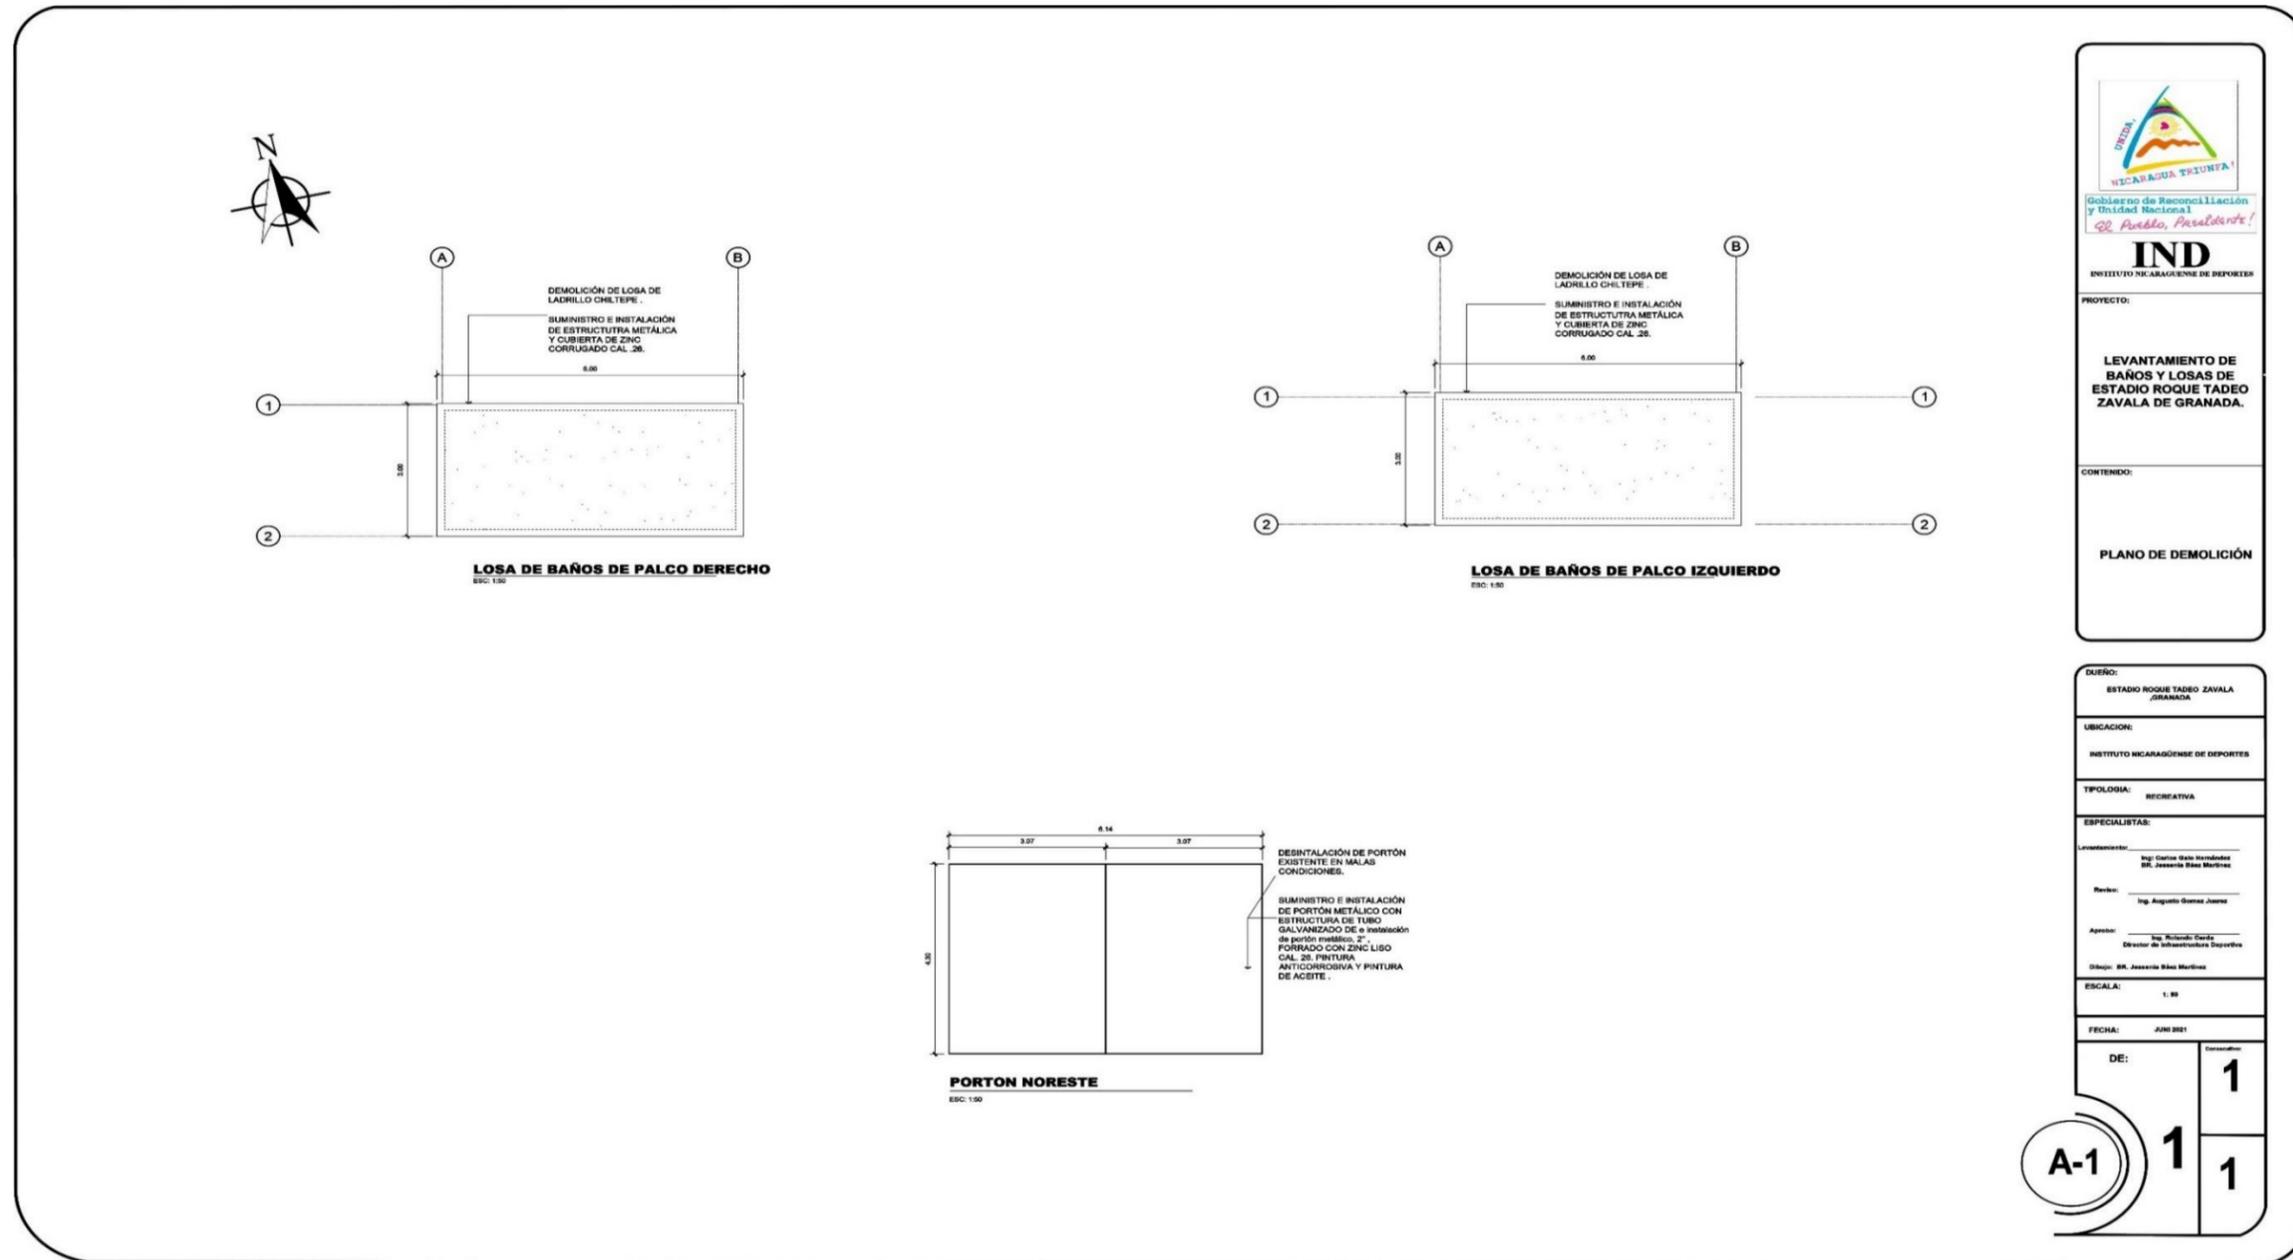
Ilustración 69: Plano de demolición de losas y portón del Estadio Roque Tadeo Zavala
 Fuente: Báez, J. (2021)
 Supervisión: Ing. Carlos Galo

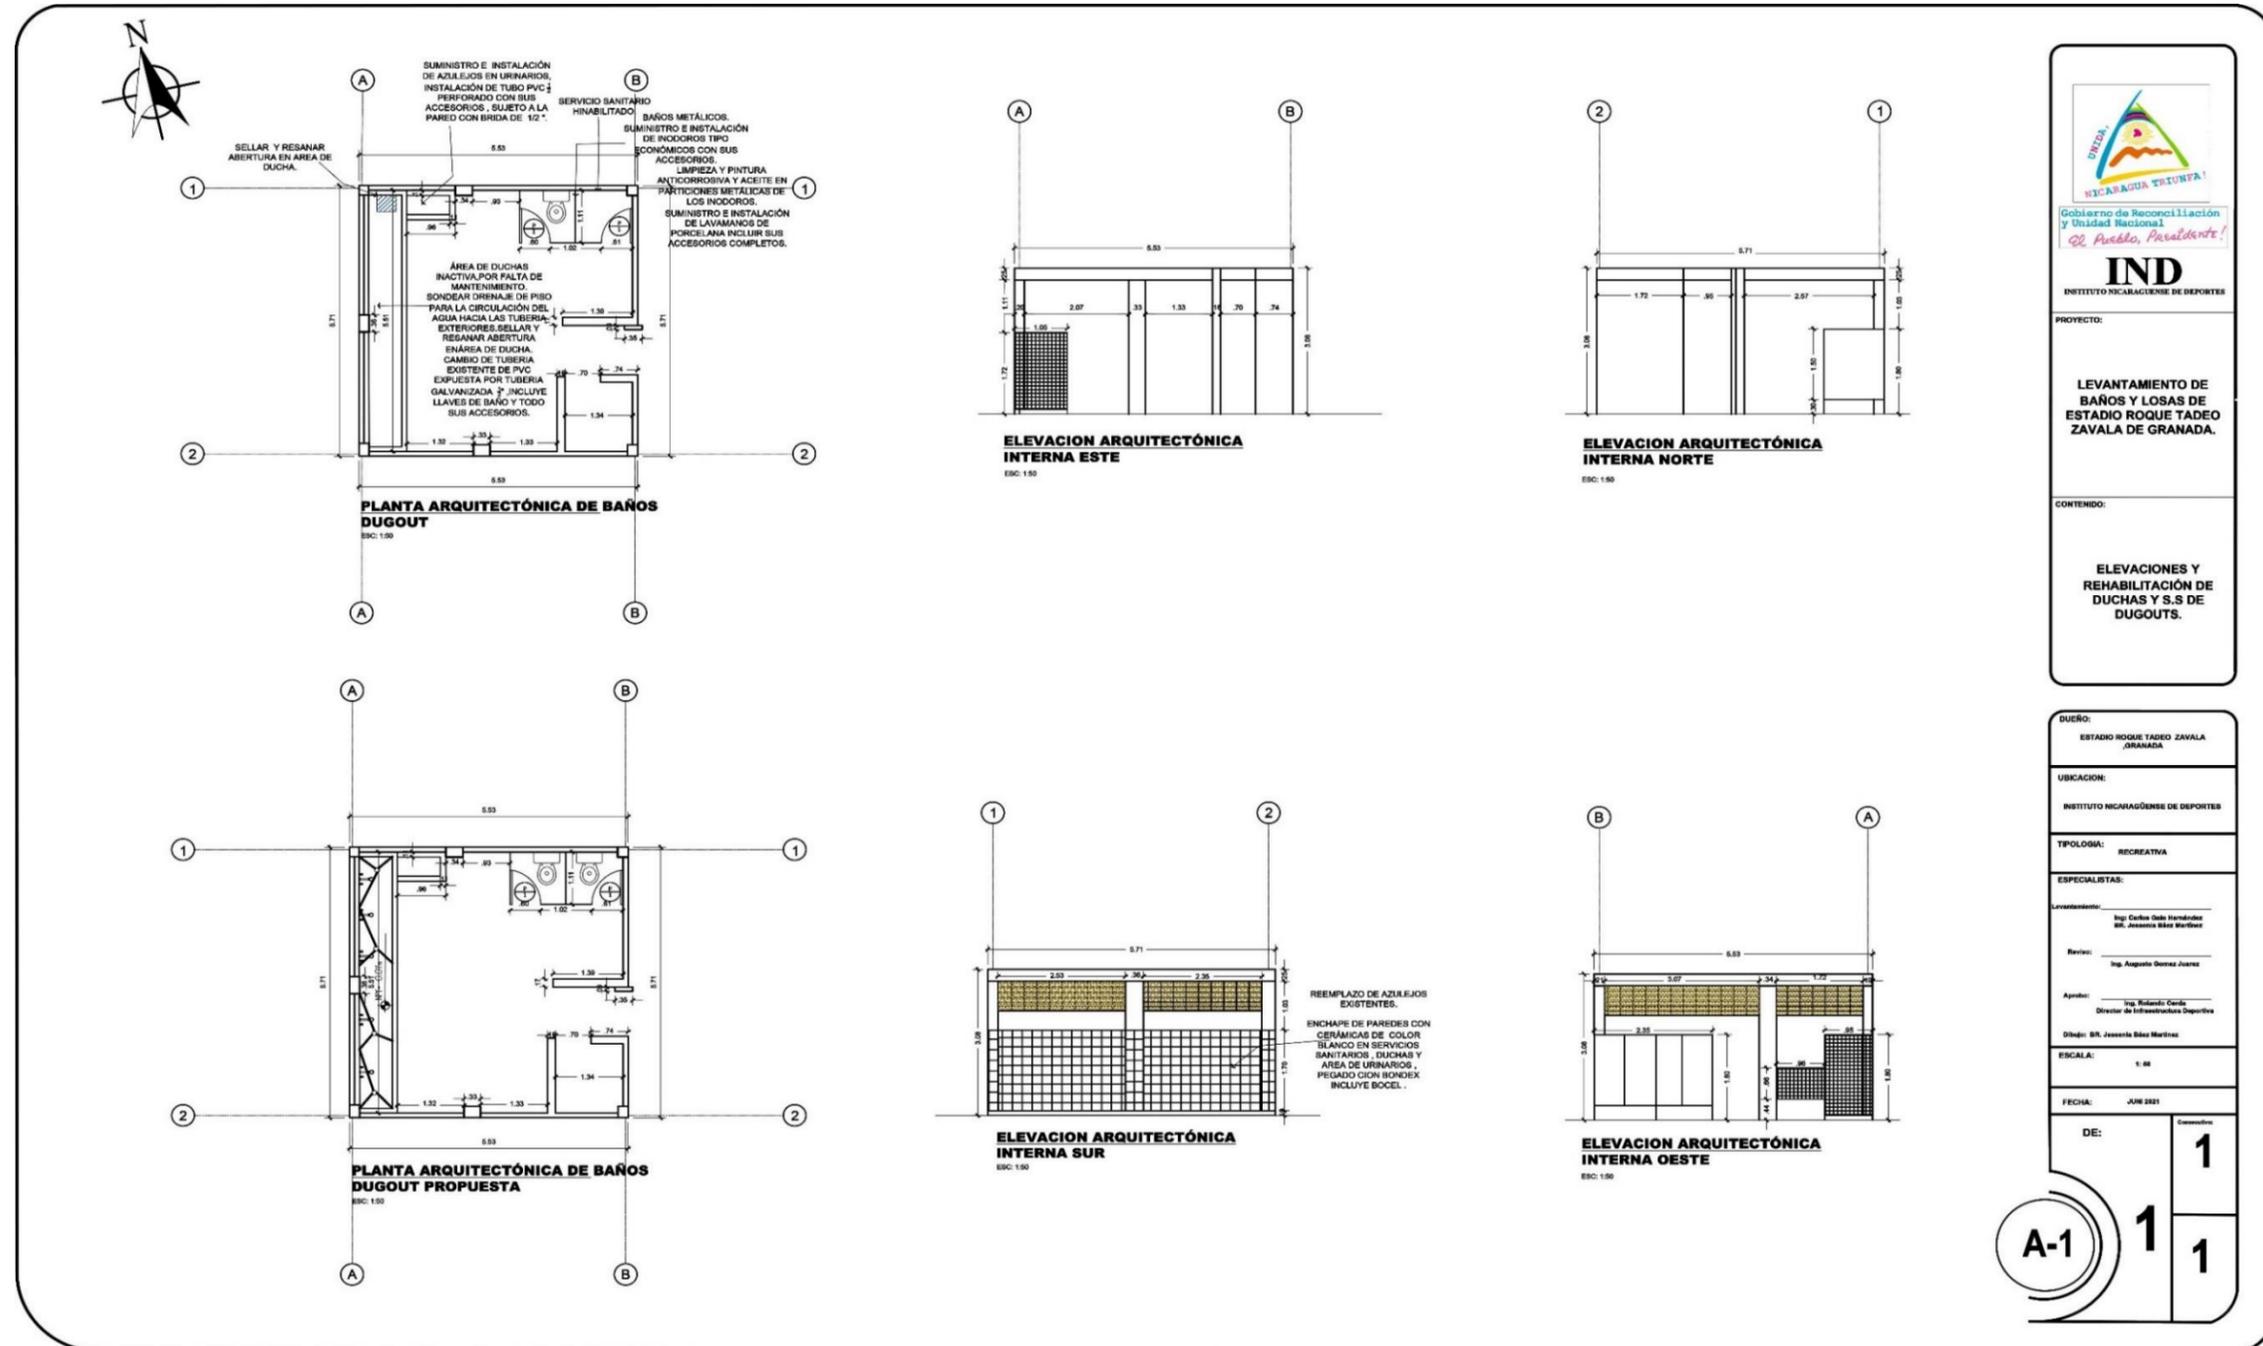
Ilustración 70: Planos de rehabilitación y elevaciones arquitectónicas de duchas, S.S de dogouts
Fuente: Báez, J. (2021)
Supervisión: Inq. Carlos Galo

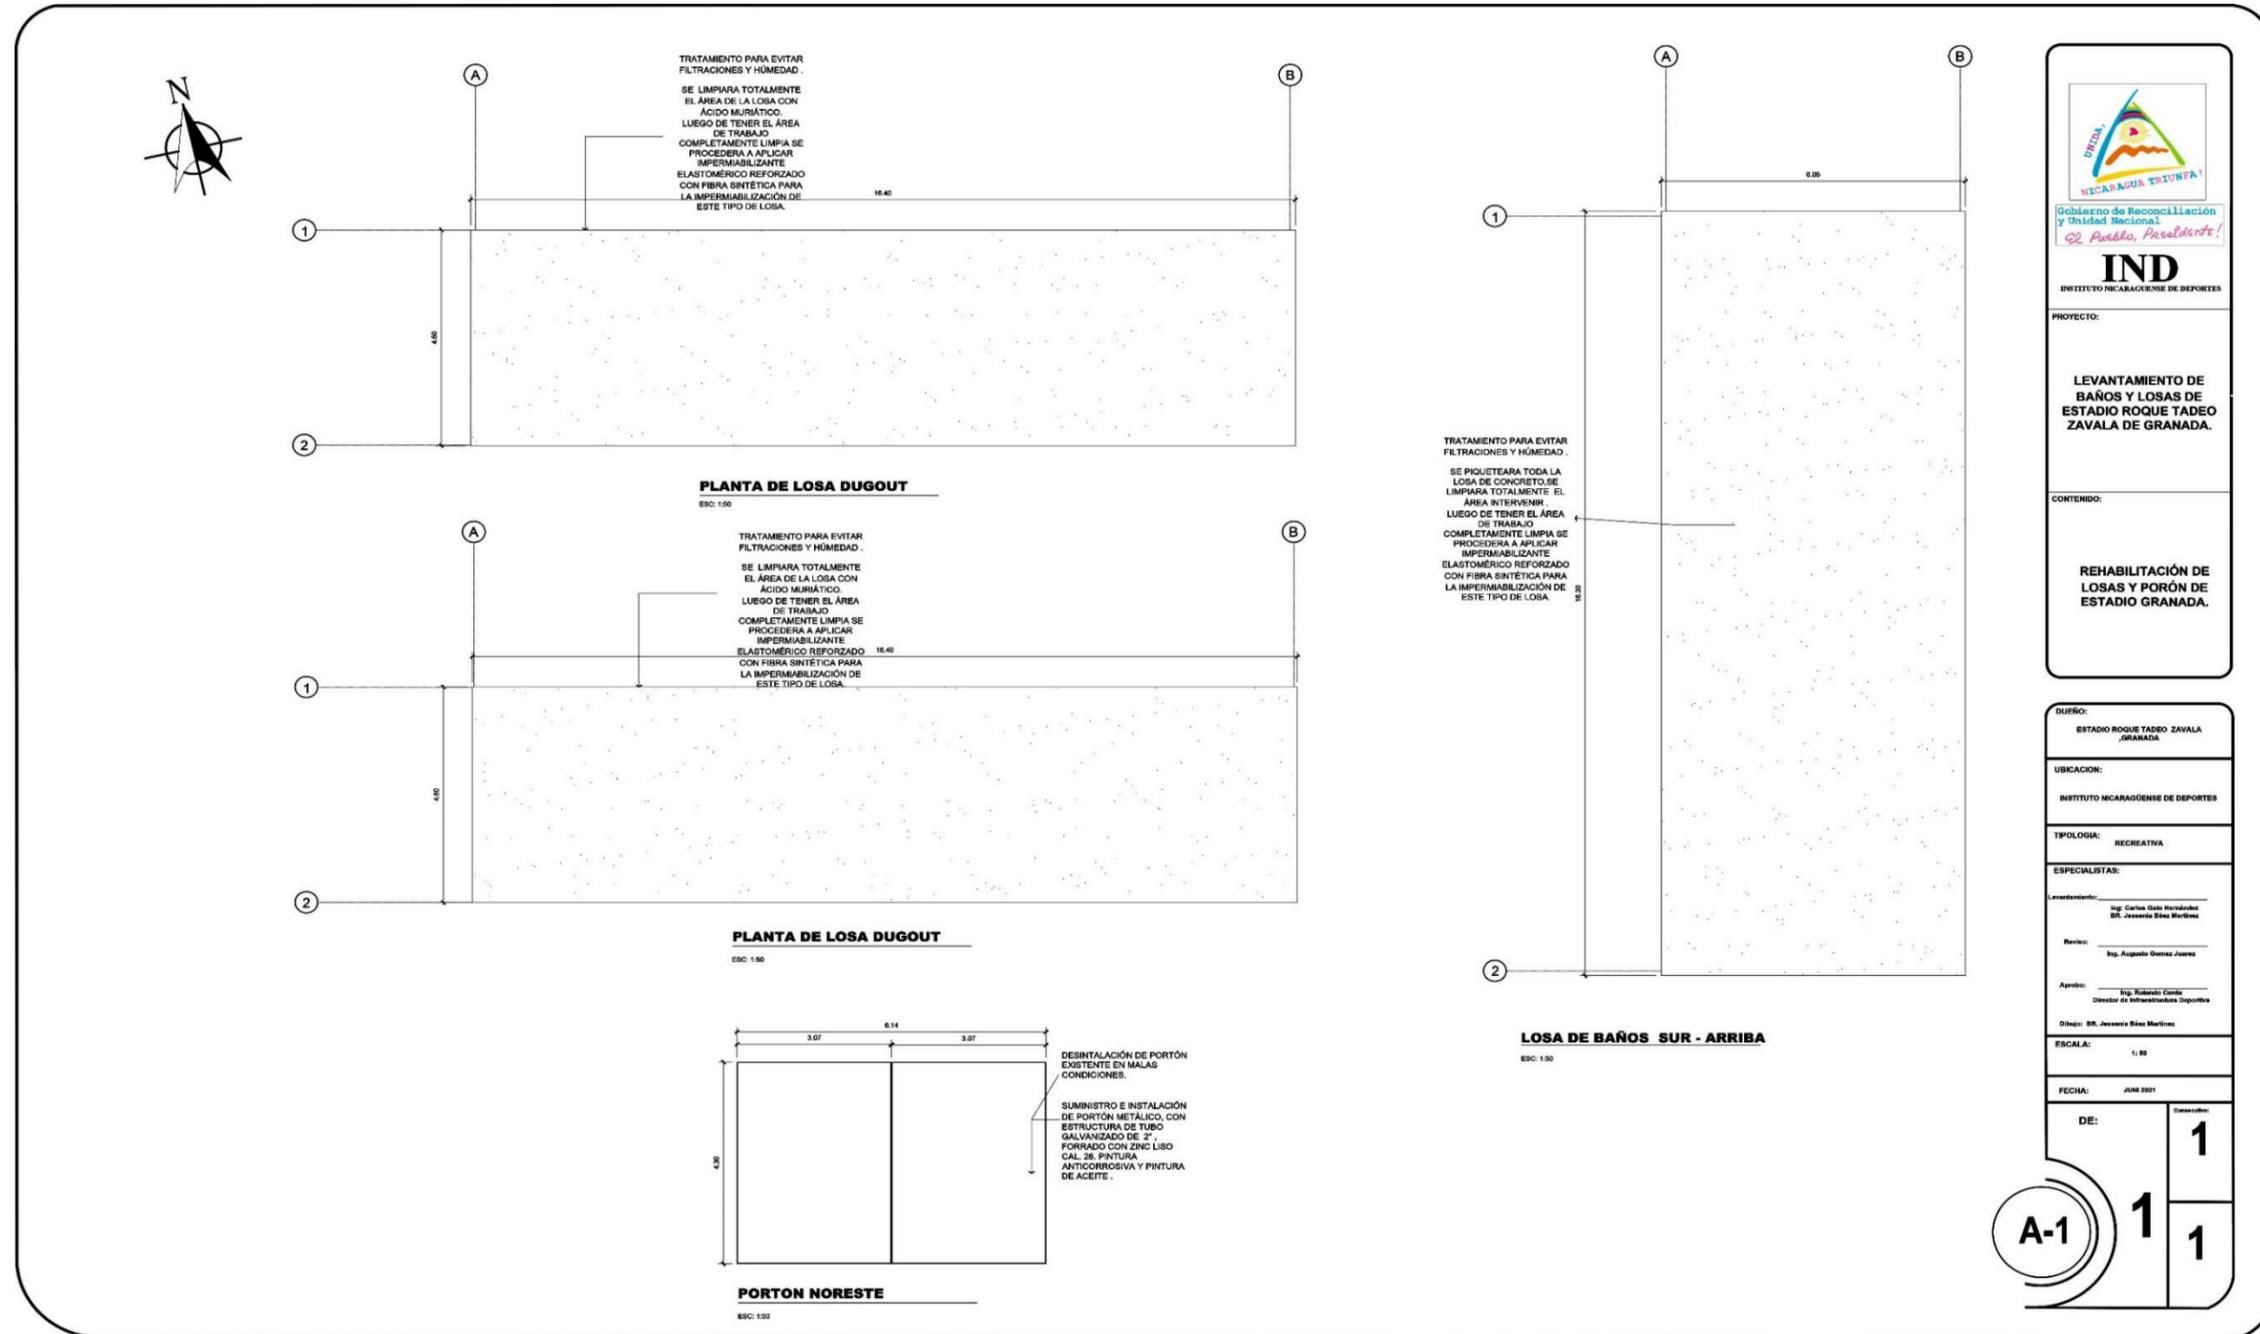
Ilustración 71: Planos arquitectónicos de losas y portón Noreste del Estadio Roque Tadeo Zavala
Fuente: Báez, J. (2021)
Supervisión: Ing. Carlos Galo

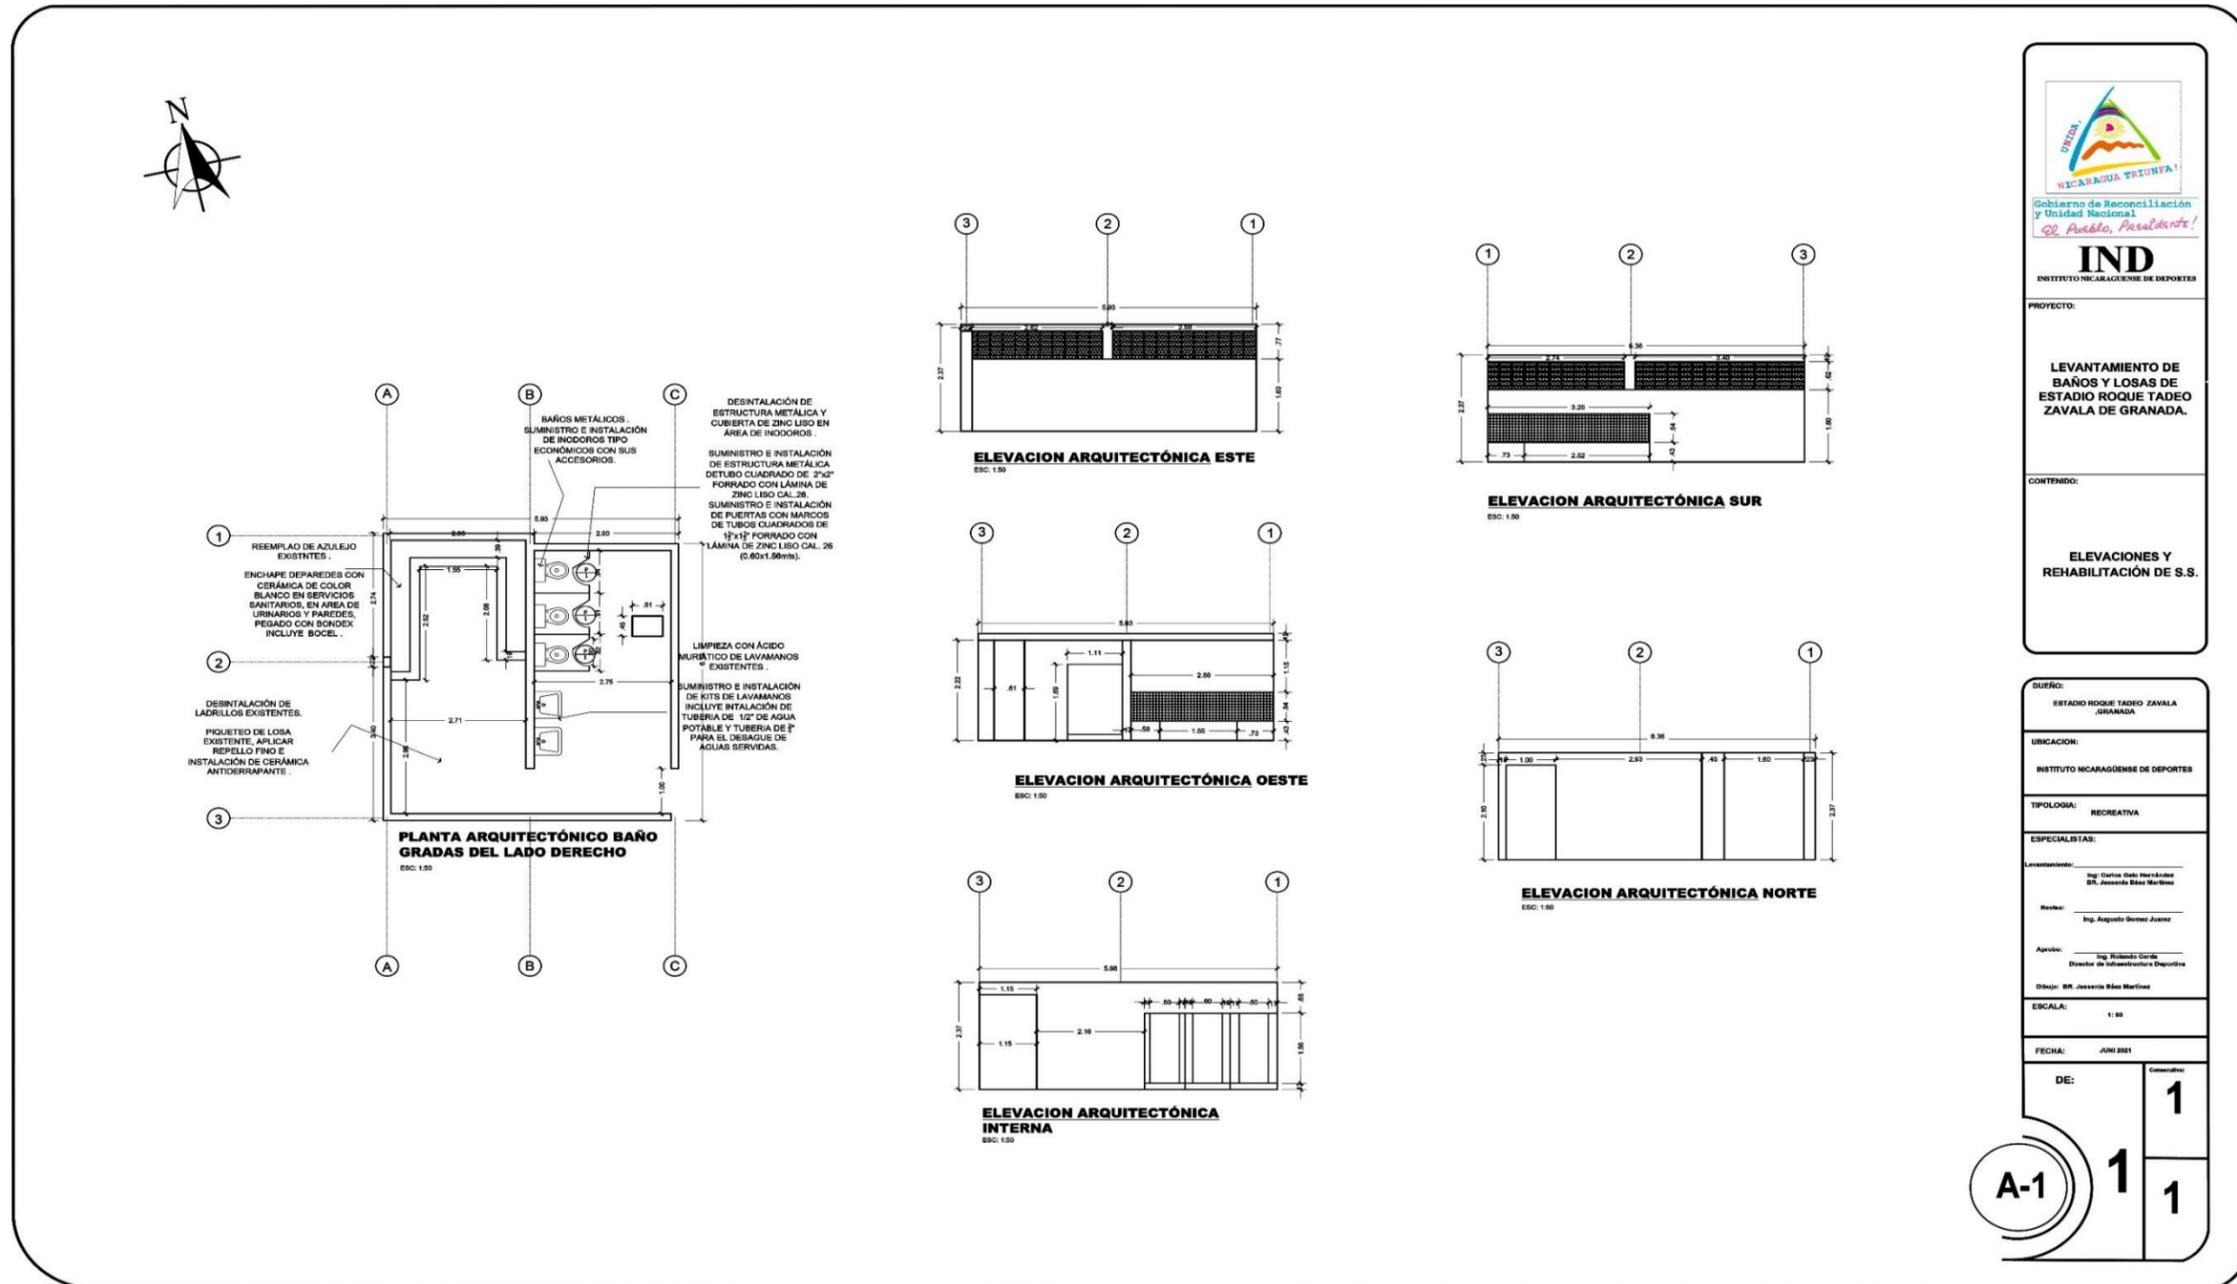
Ilustración 72: Plano de rehabilitación de S.S de graderías
Fuente: Báez, J. (2021)
Supervisión: Ing. Carlos Galo

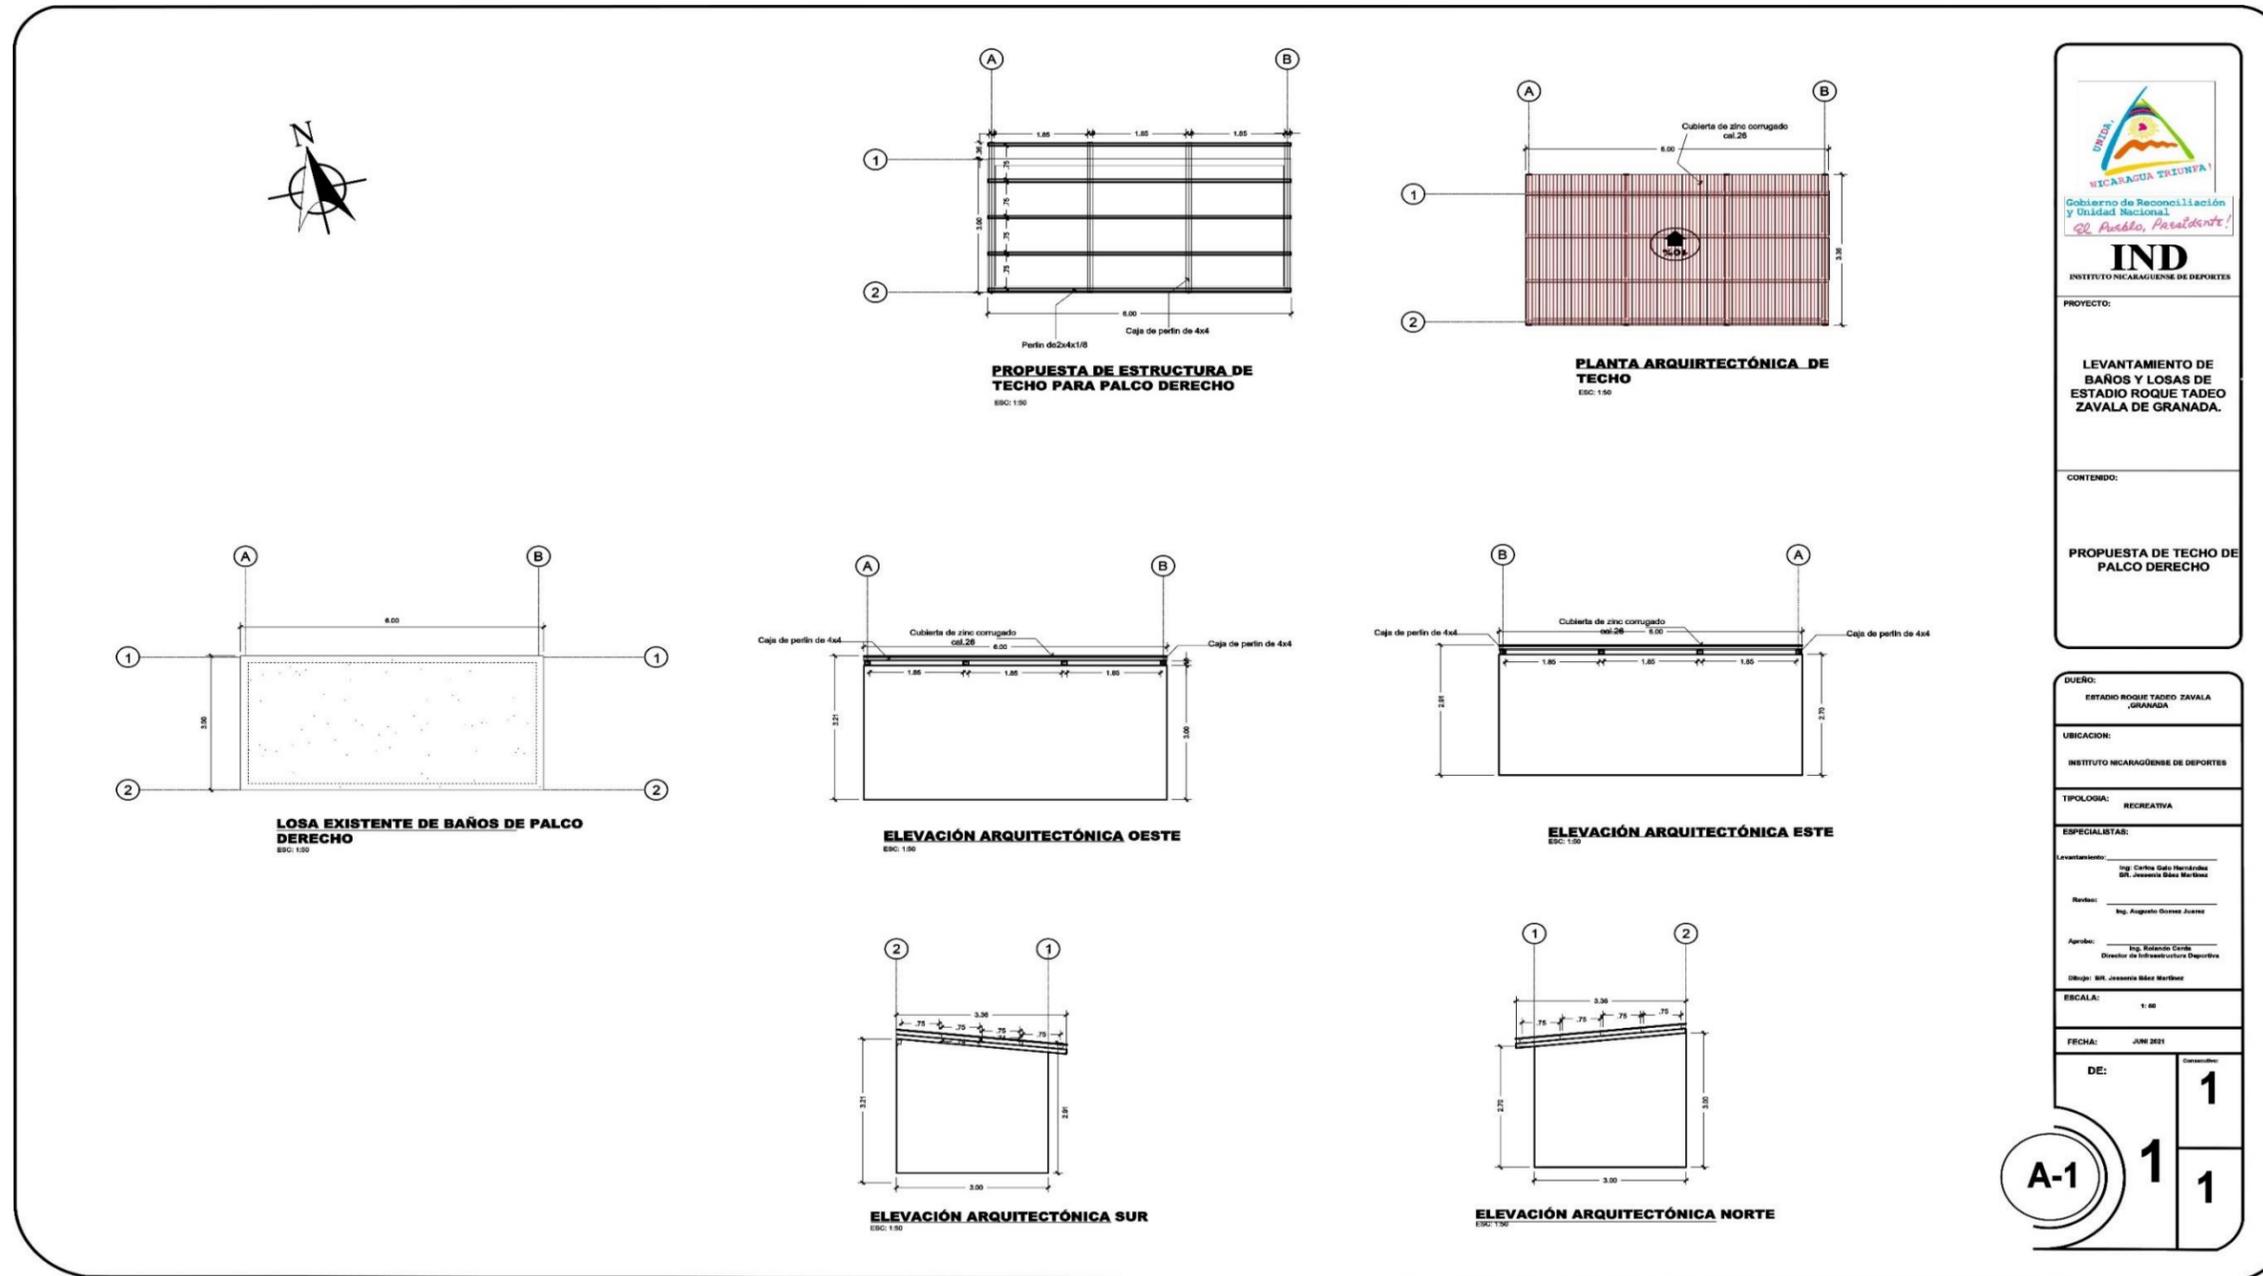
Ilustración 73: Propuesta de estructura de techo del área de palco derecho
Fuente: Báez, J. (2021)
Supervisión: Ing. Carlos Galo
