UNIVERSIDAD NACIONAL DE INGENIERÍA

FACULTAD DE ARQUITECTURA

**Informe Final de la Práctica Profesional para optar al título de Arquitecto en el área de la
Dirección de Infraestructura Deportiva del Instituto Nicaragüense de Deportes (IND)**

Managua, Nicaragua – Agosto 2022

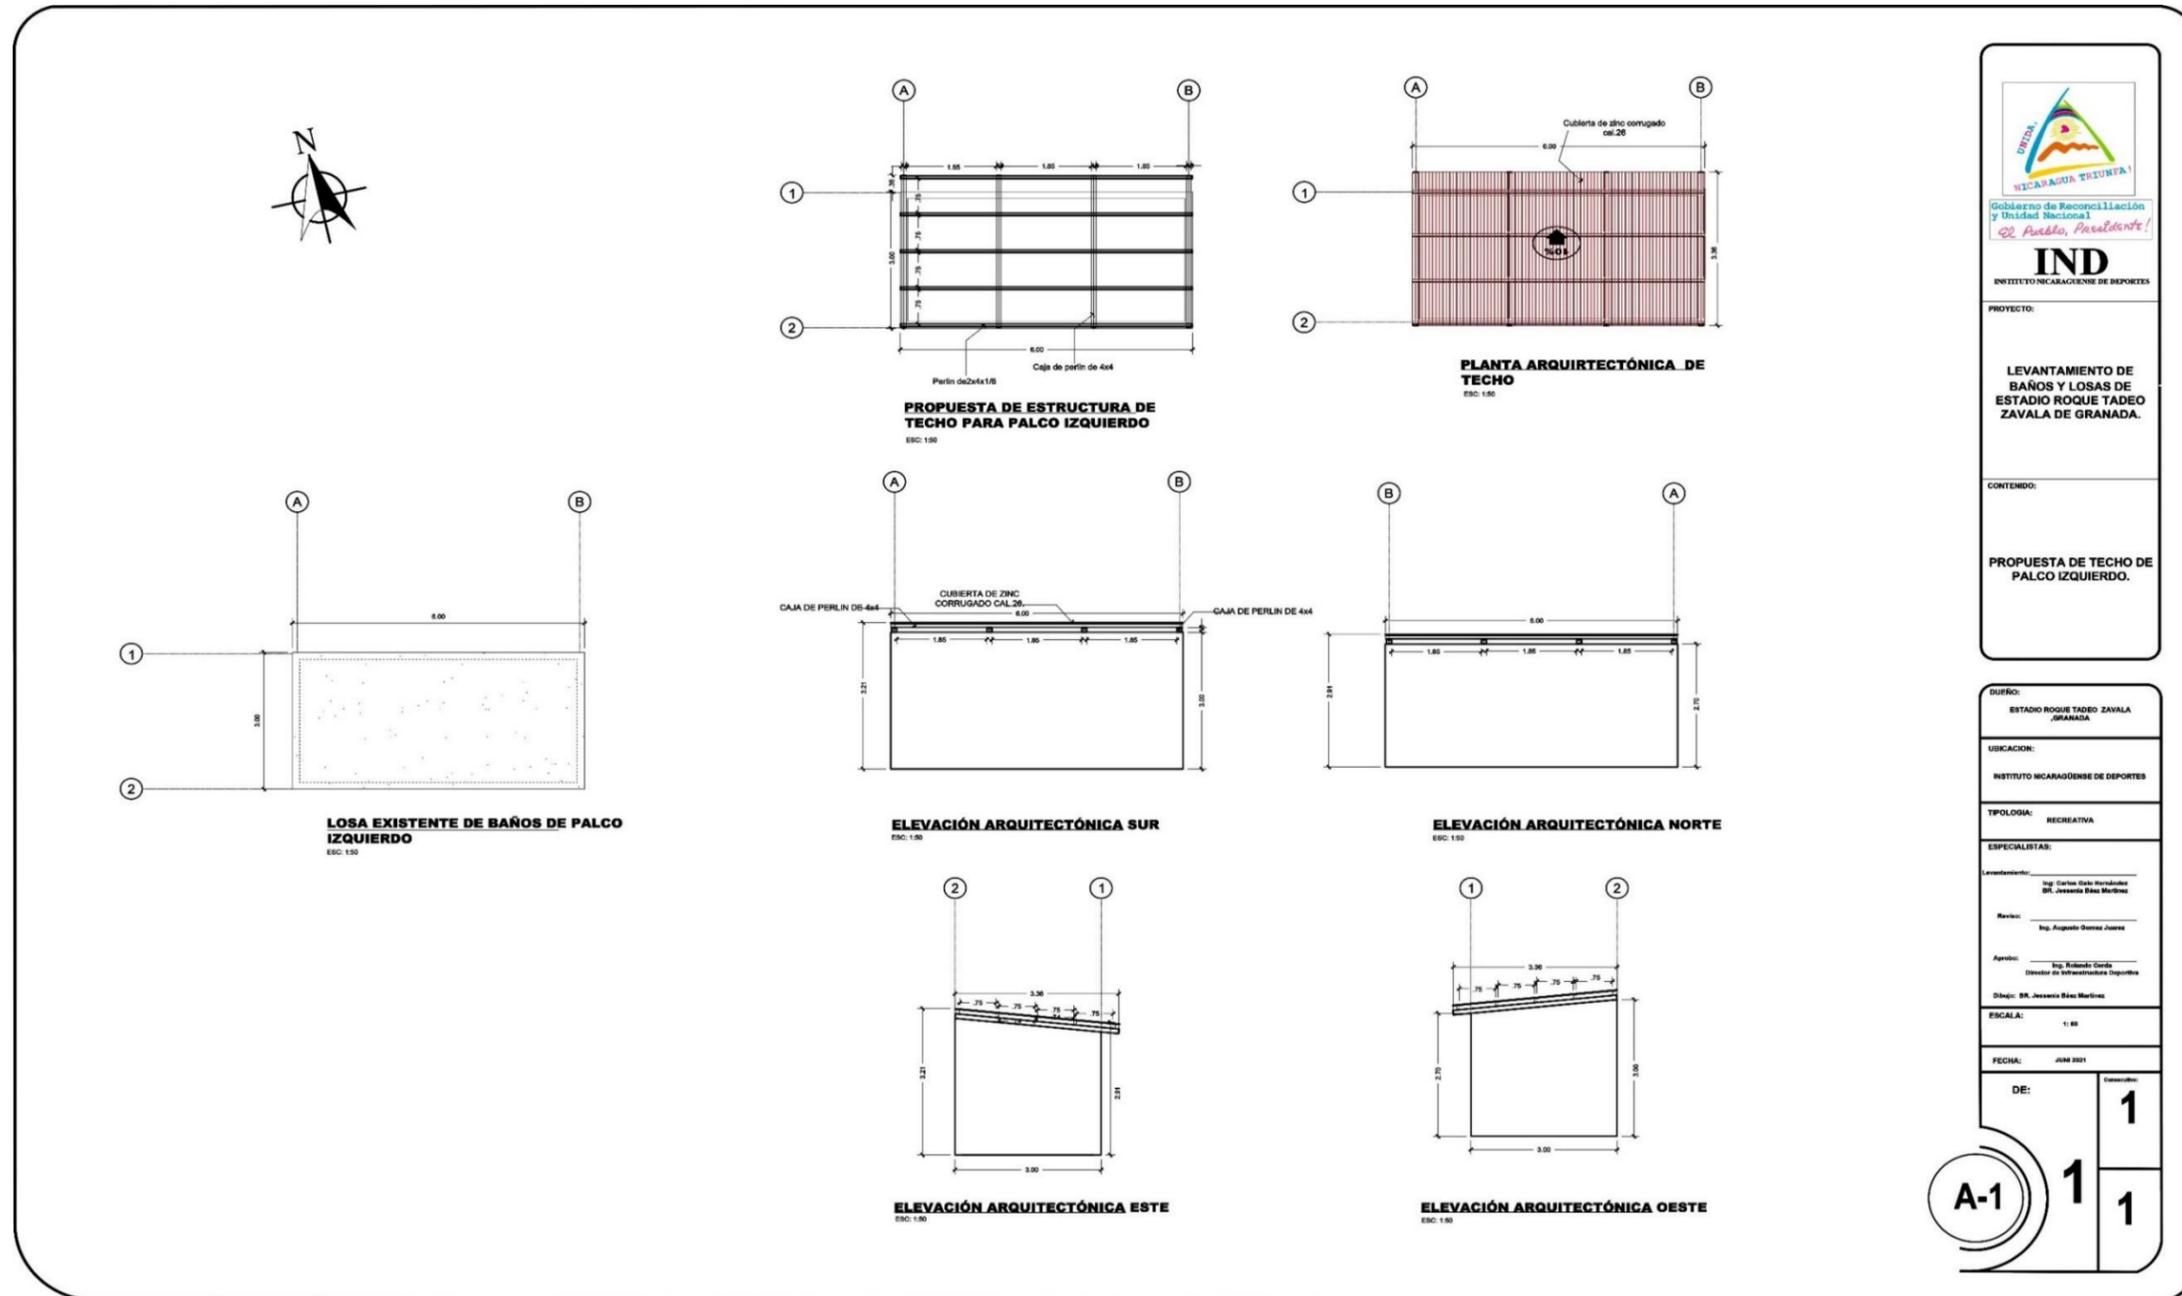
Ilustración 74: Propuesta de estructura de techo del área de palco izquierdo
 Fuente: Báez, J. (2021)
 Supervisión: Ing. Carlos Galo

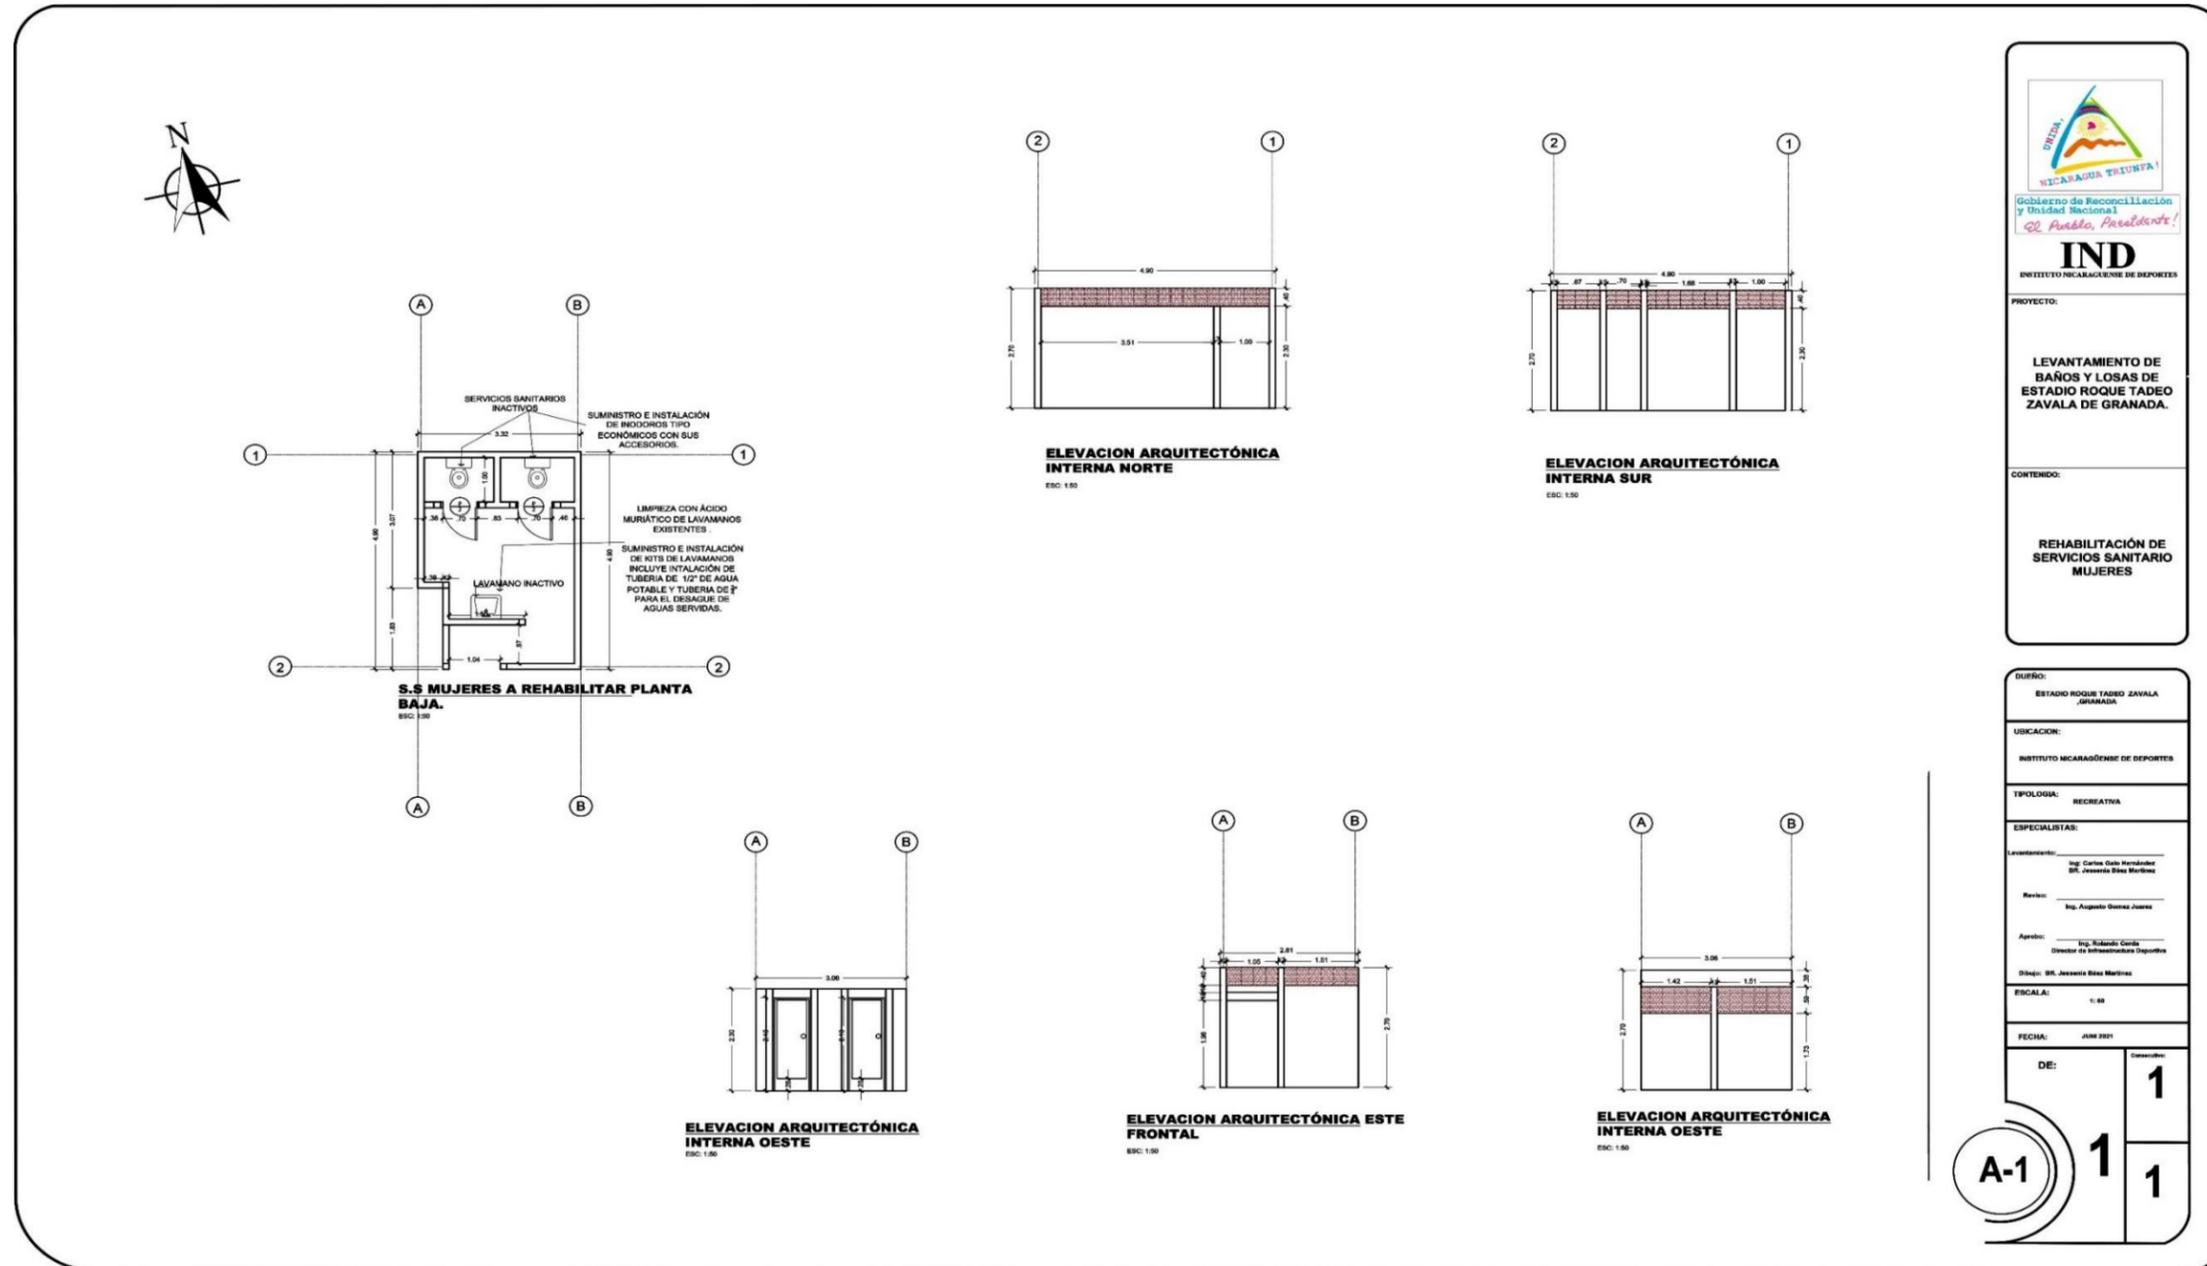
Ilustración 75: Plano de rehabilitación de planta baja de servicios sanitarios de mujeres
Fuente: Báez, J. (2021)
Supervisión: Ing. Carlos Galo

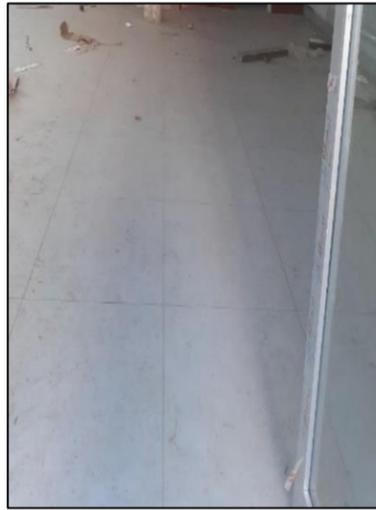
La Practicante pudo constatar y verificar in situ la colocación de cerámica y colocación de mobiliario en área de cocina y cocineta administrativa (ver ilustración 80 y 81, Pág. 65).

A través de esta actividad la Practicante constató que la mano de obra contratada desarrolló de forma eficiente su labor, aplicando y colocando de forma correcta cada uno de los materiales indicados según los planos constructivos.

Ilustración 80: Colocación de cerámica
Fuente: Báez, J. (2021)

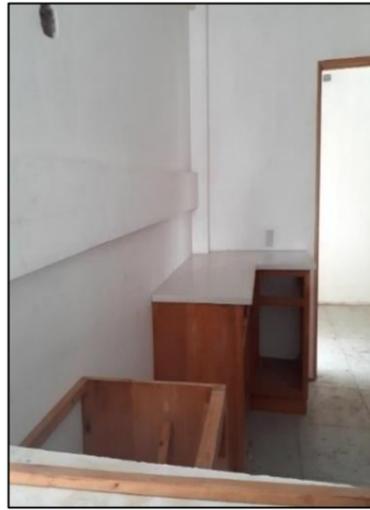
Ilustración 81: colocación de gabinetes en área de cocina
Fuente: Báez, J. (2021)

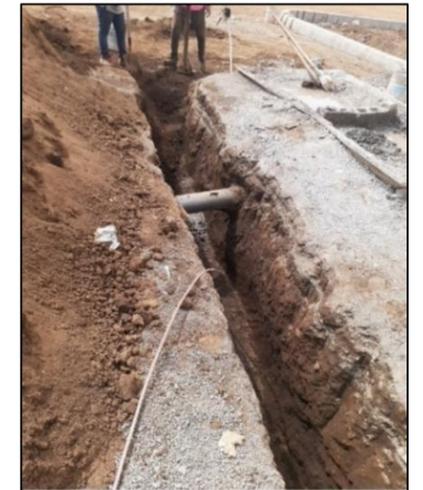
Ilustración 85: Zanqueo y colocación de tubería hidrosanitaria
Fuente: Báez, J. (2021)

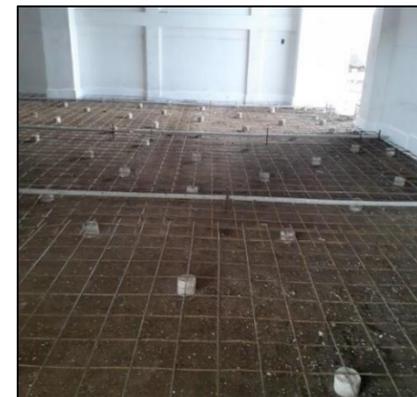
Ilustración 86: Colocación de parrilla para llenado de losa de piso en área de bodega
Fuente: Báez, J. (2021)

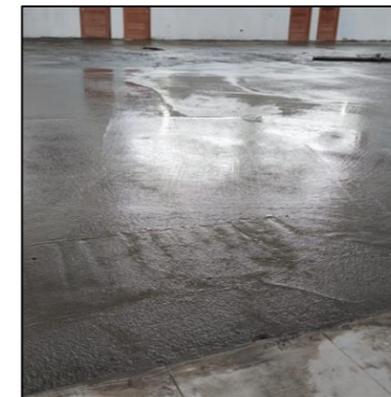
Ilustración 87: Llenado de losa de piso en área de bodega
Fuente: Báez, J. (2021)

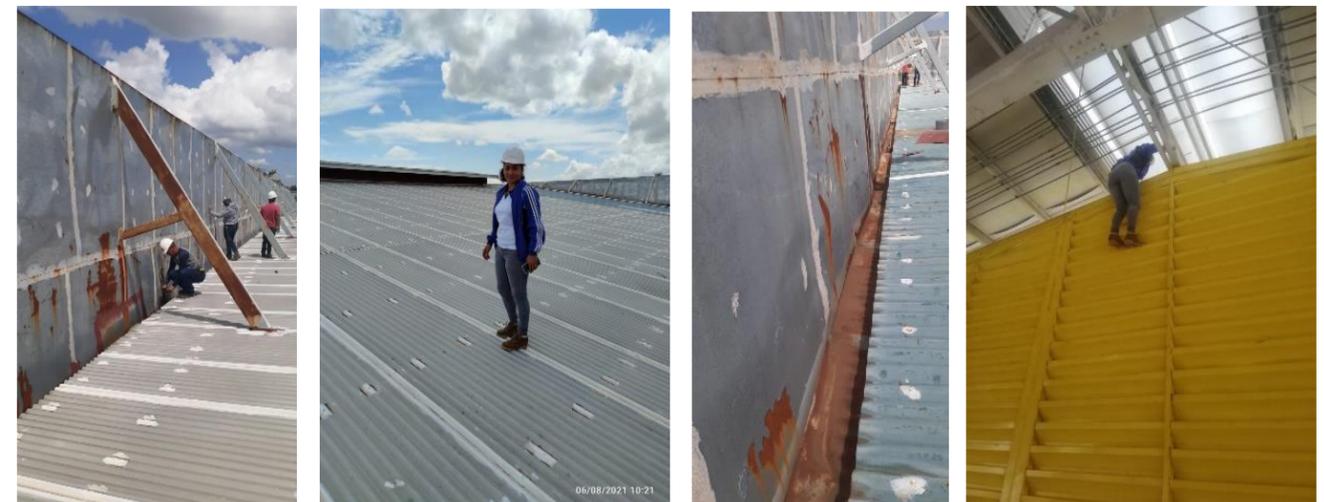
En las imágenes se puede observar láminas de diferentes calibres y en muy malas condiciones debido a que no hubo buen control técnico de parte del área encargada de realizar dichas instalaciones, provocando deterioro y mal empleo y poca durabilidad de los materiales empleados en este sector.

Ilustración 94: Realización de estudio y levantamiento de techo de las instalaciones de Basquetbol y Gimnasia
Fuente: Báez, J. (2021)

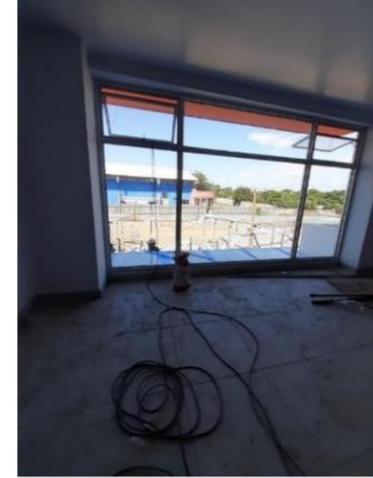
El 27 de agosto 2021 se inició la colocación de ventanas en las diferentes áreas del edificio, labor que fue supervisada por la Practicante en conjunto con la arquitecta Moreira y personal de la empresa contratada: Los Cuaresmas Construyen S.A. En esta actividad se presentaron defectos de los boquetes de ventanas, por lo que en ciertas áreas no quedaban los marcos a plomo, ni a nivel, tal como se planteó en los planos. Esta situación se debió a mal nivel en el momento de elaborar los boquetes por parte del personal contratado para su construcción. Estos fallos fueron atendidos y resueltos por el ingeniero residente, Miguel Berríos quien lo designó la empresa (ver ilustración #97,98 pág.69).

Ilustración 97: Colocación de ventanas
Fuente: Báez, J. (2021)

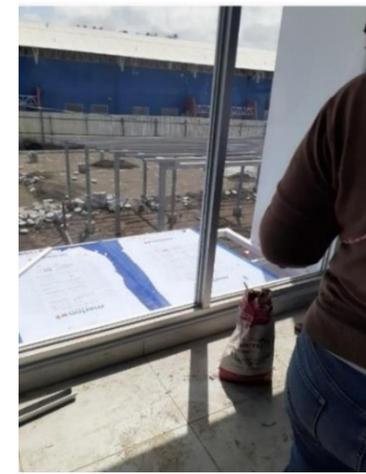
Ilustración 98: Colocación de marcos de aluminio para ventanas
Fuente: Báez, J. (2021)

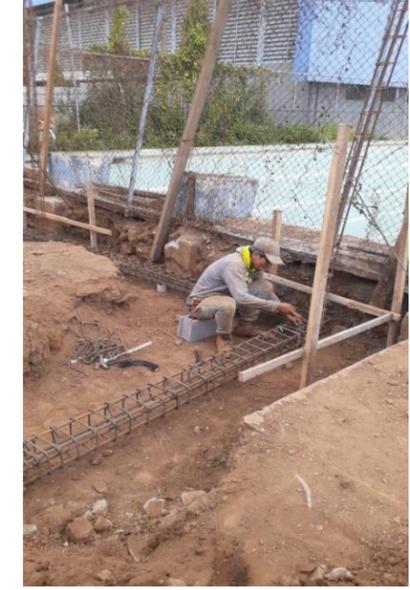
Ilustración 110: Elaboración de caseta de generador
Fuente: Báez, J. (2021)

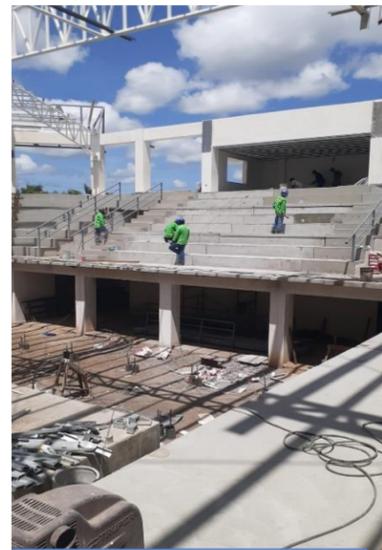
Ilustración 112: Colocación de platinas de acero para anclaje de cerchas
Fuente: Báez, J. (2021)

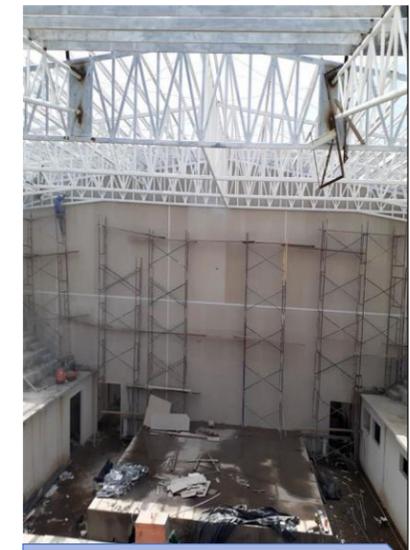
Ilustración 116: Colocación de platinas en las cerchas
Fuente: Báez, J. (2021)

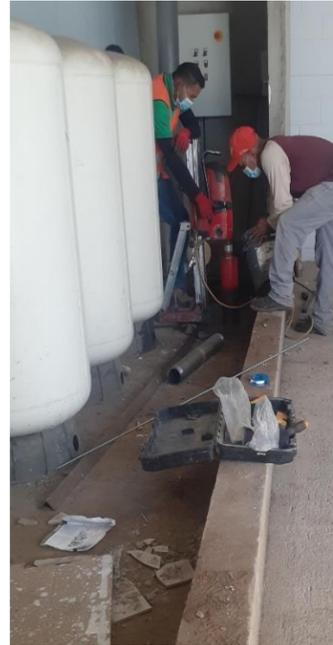
Ilustración 117: Se realiza una perforación de losa para una conexión a cisterna existente por medio de máquina perforadora, instalación de tubo que sirva como pase al equipo de bombeo
Fuente: Báez, J. (2021)

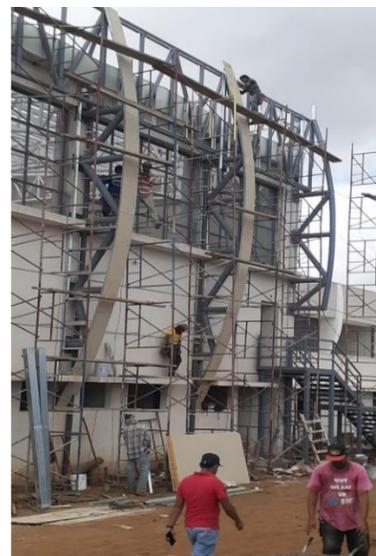
Ilustración 119: Forrado de alerones en las fachadas laterales del edificio
Fuente: Báez, J. (2021)

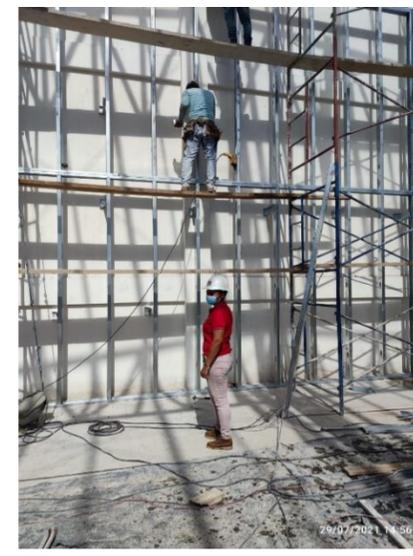
Ilustración 121: Supervisión de colocación de estructura y colocación de láminas de PLYCEM en pantalla del área de combates
Fuente: Báez, J. (2021)

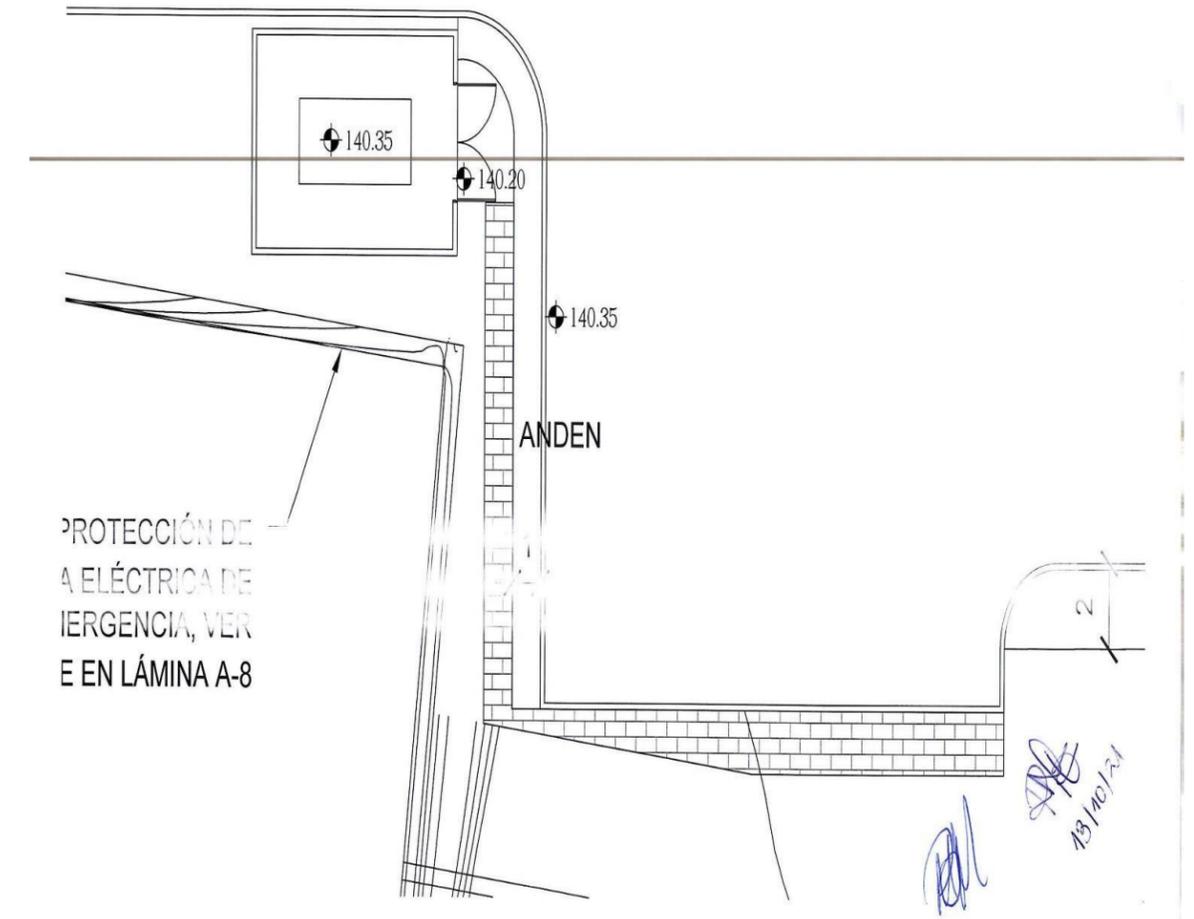
Ilustración 123: Propuesta aceptada de enchape de piedra cantera en andén
Fuente: Báez, J. (2021)
Supervisión: Arq. Roxana Moreira

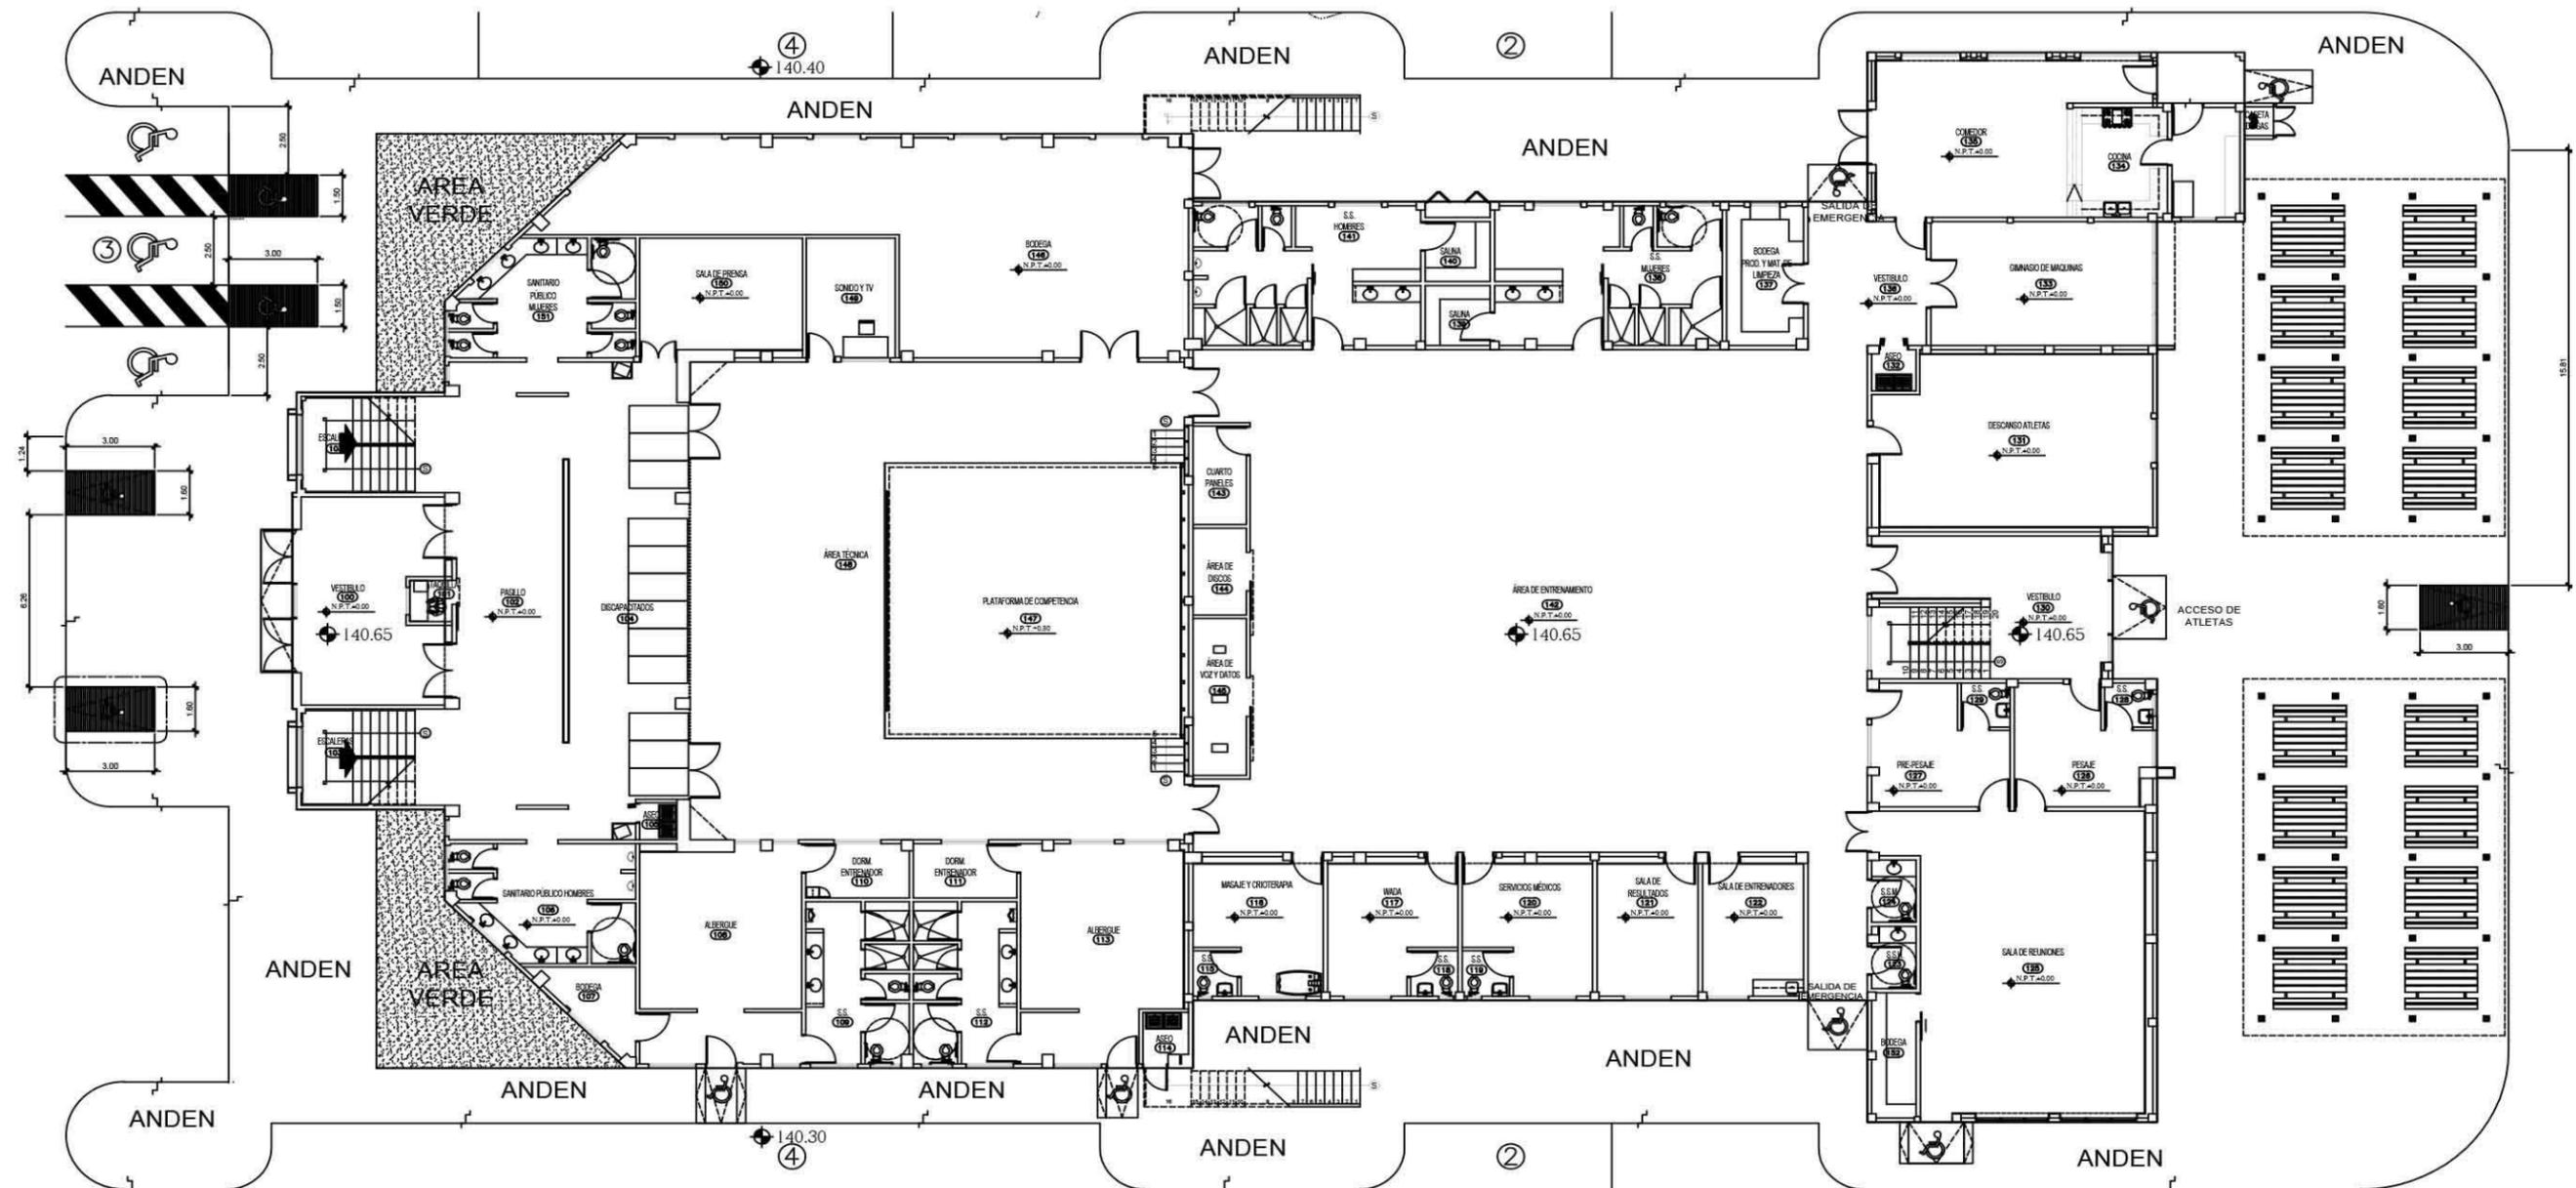
Ilustración 124: Plano de andén y rampas modificado por la Practicante
 Fuente: Báez, J. (2021)
 Supervisión: Arq. Roxana Moreira

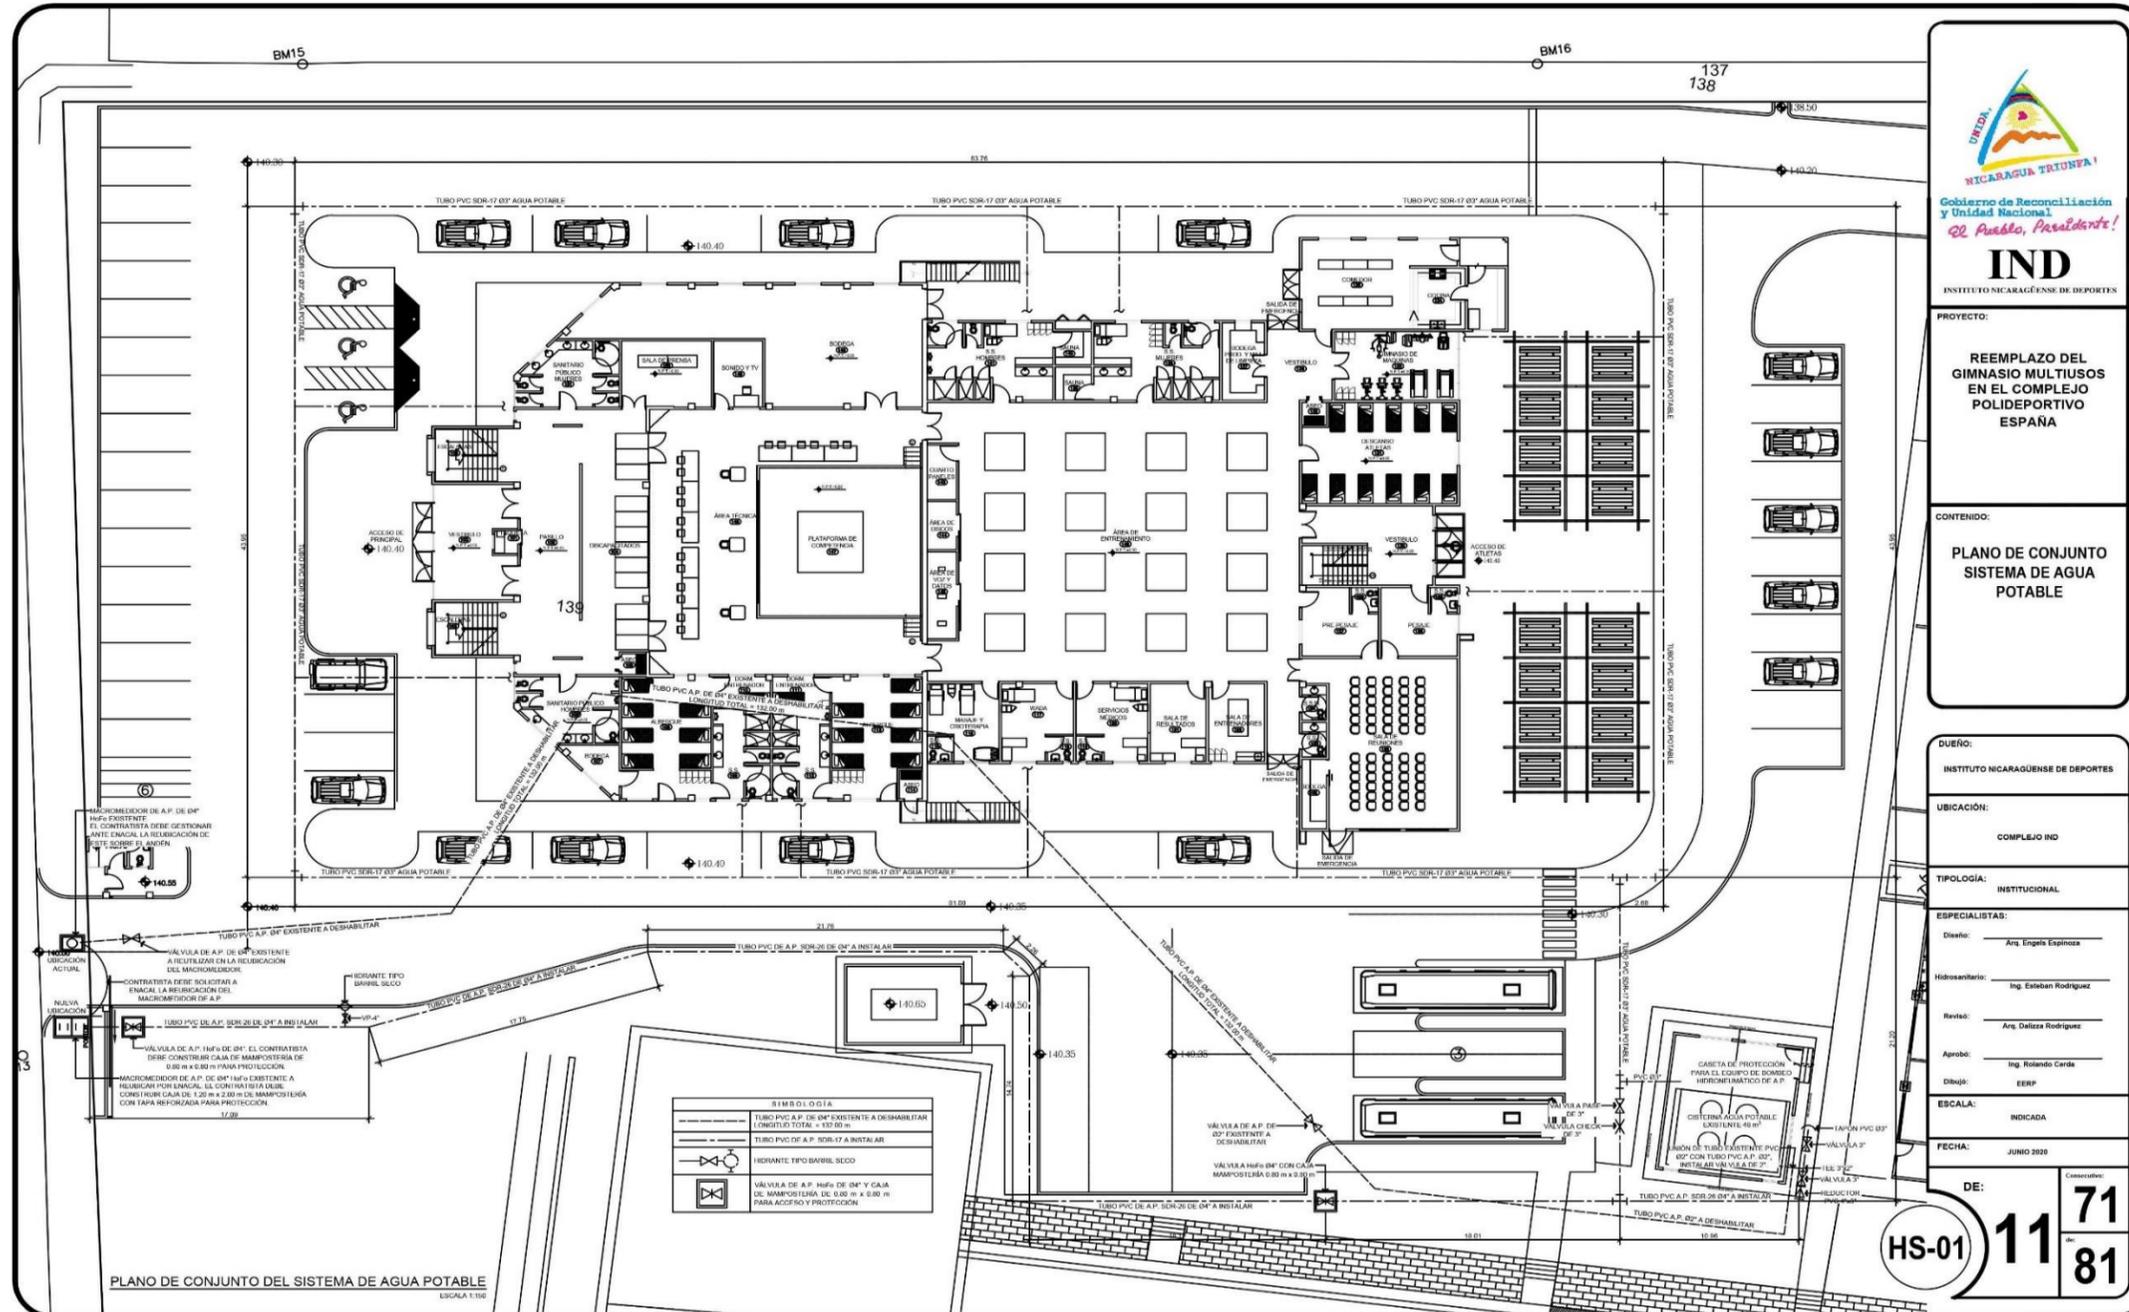
Ilustración 125: Plano de conjunto del sistema de agua potable, modificado por la Practicante Fuente: Báez, J. (2021) Supervisión: Ing. Miguel Berrios

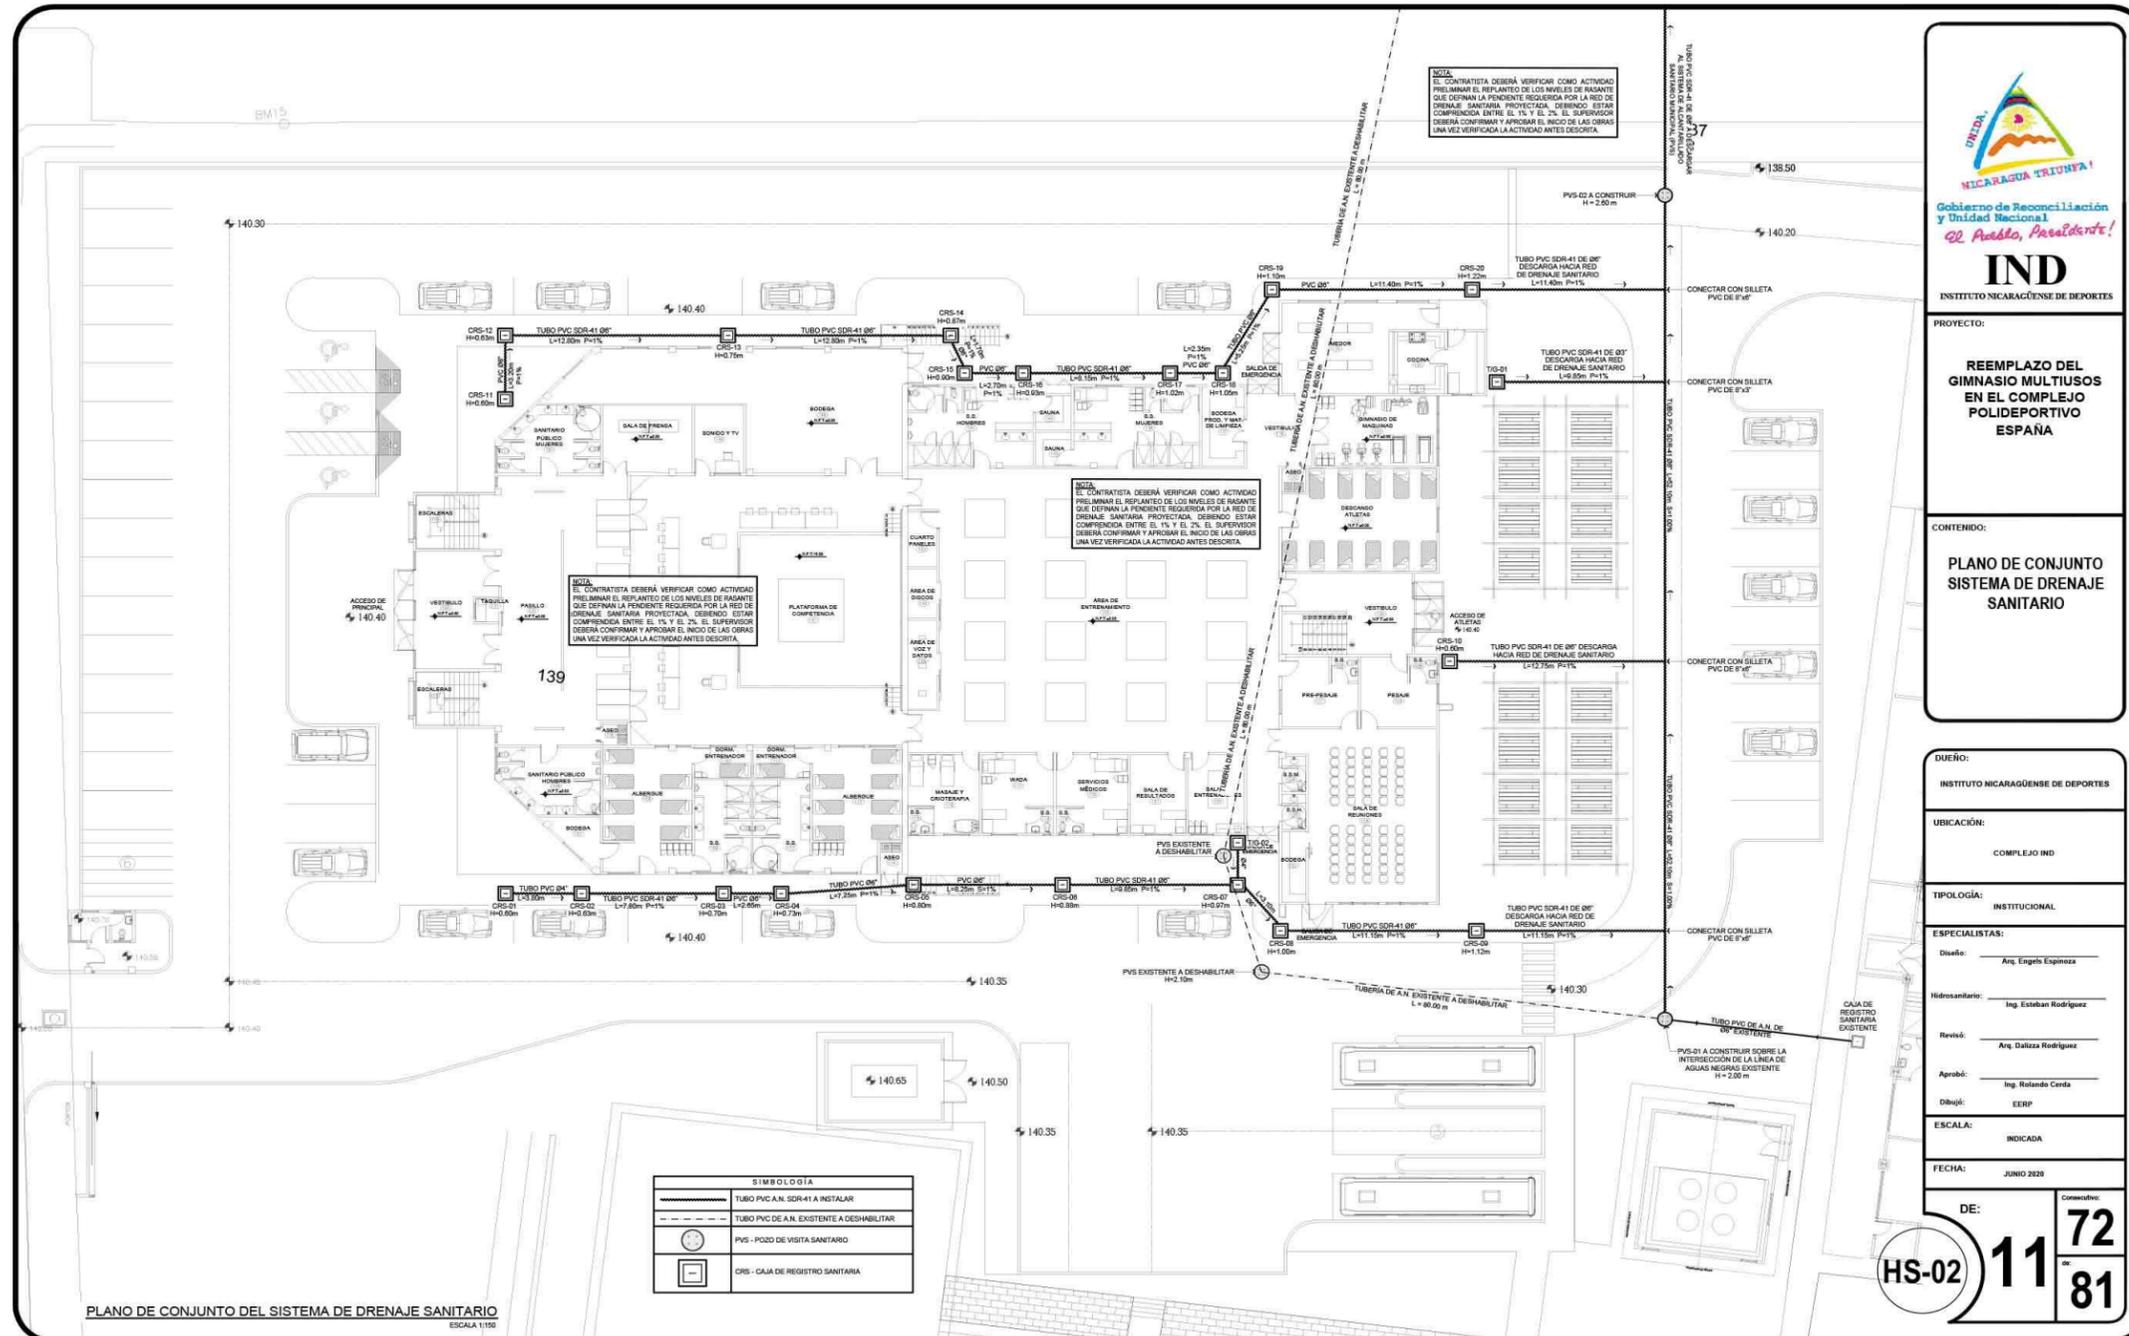
Ilustración 127: Plano de conjunto del sistema de drenaje sanitario, modificado por la Practicante
 Fuente: Báez, J. (2021)
 Supervisión: Ing. Miguel Berrios

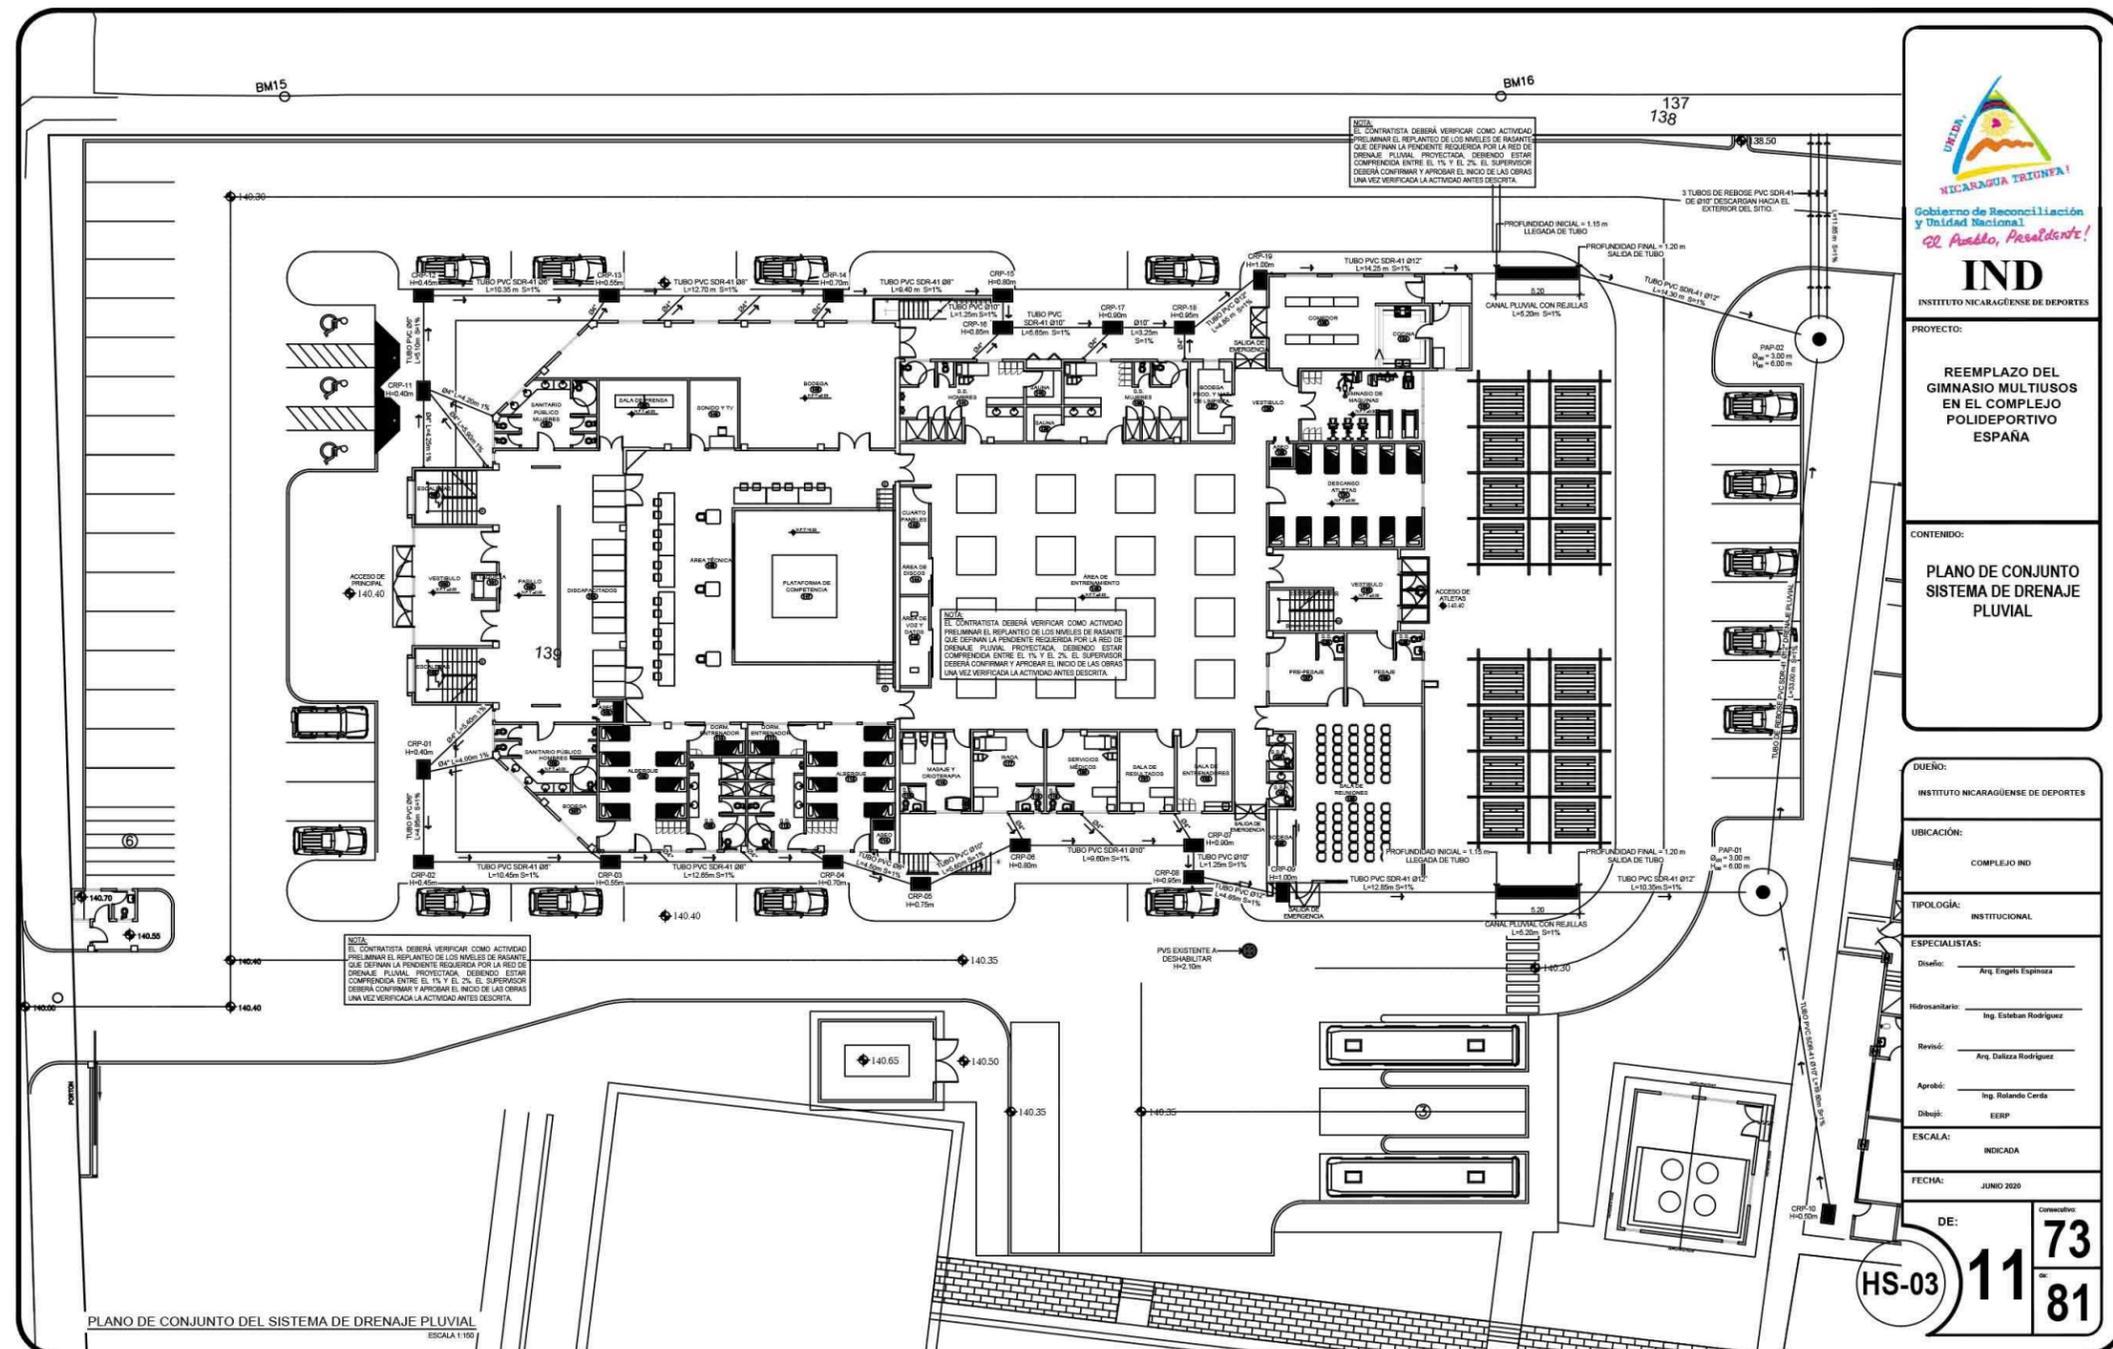
Ilustración 128: Plano de conjunto del sistema de drenaje pluvial, Modificado por la Practicante
Fuente: Báez, J. (2021)
Supervisión: Ing. Miguel Berrios
