UNIVERSIDAD NACIONAL DE INGENIERÍA

FACULTAD DE ARQUITECTURA

**Informe Final de la Práctica Profesional para optar al título de Arquitecto en el área de la
Dirección de Infraestructura Deportiva del Instituto Nicaragüense de Deportes (IND)**

Managua, Nicaragua – Agosto 2022

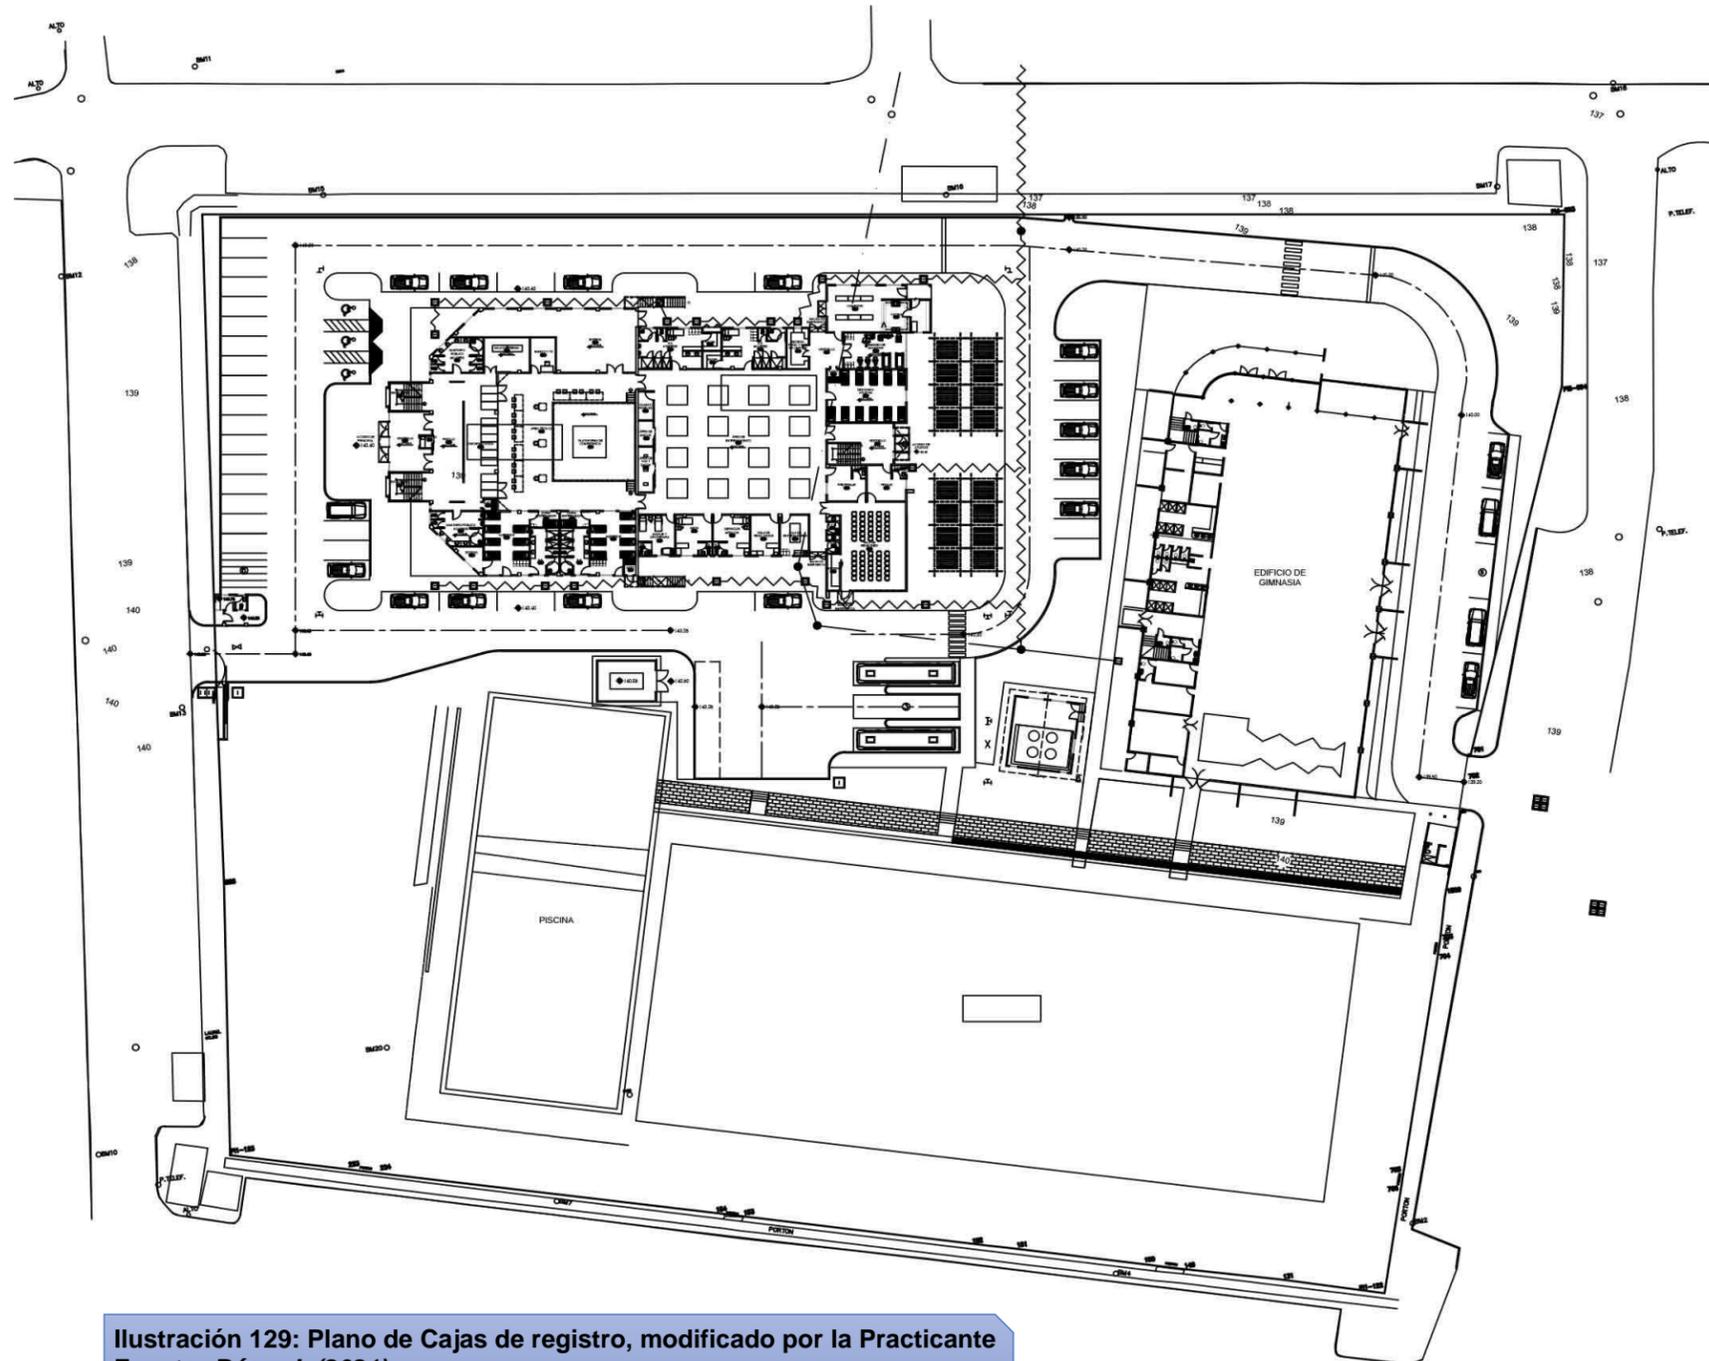
Ilustración 129: Plano de Cajas de registro, modificado por la Practicante
Fuente: Báez, J. (2021)
Supervisión: Ing. Miguel Berrios

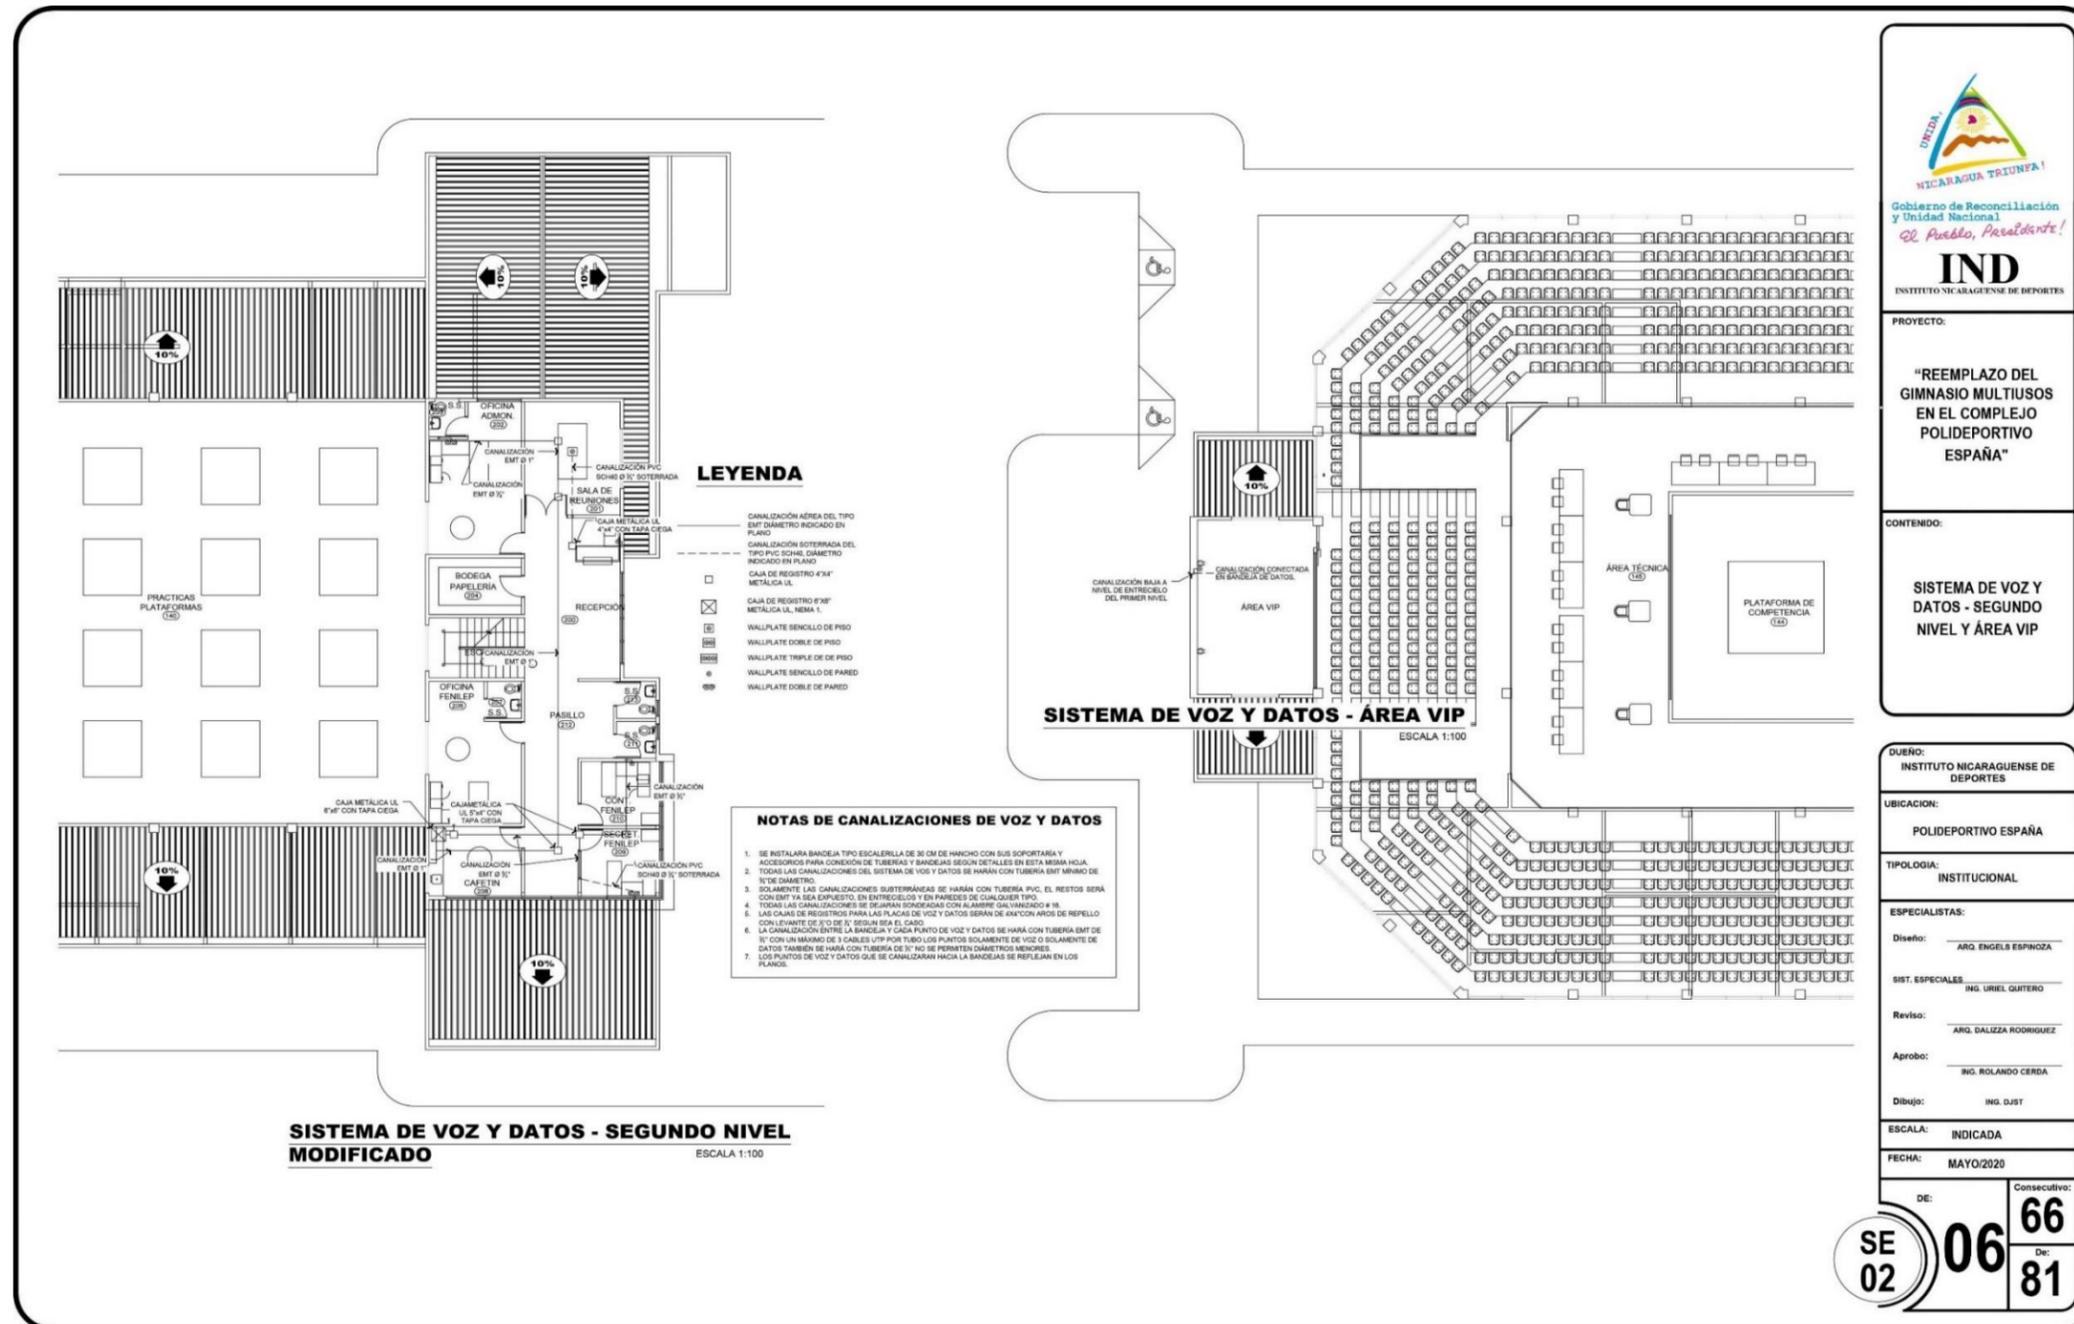
Ilustración130: Plano eléctrico de Voz y Datos segundo nivel y area de VIP, modificacion por la Practicante
Fuente: Báez, J. (2021)
Supervisión: Ing. Benjamín Contreras

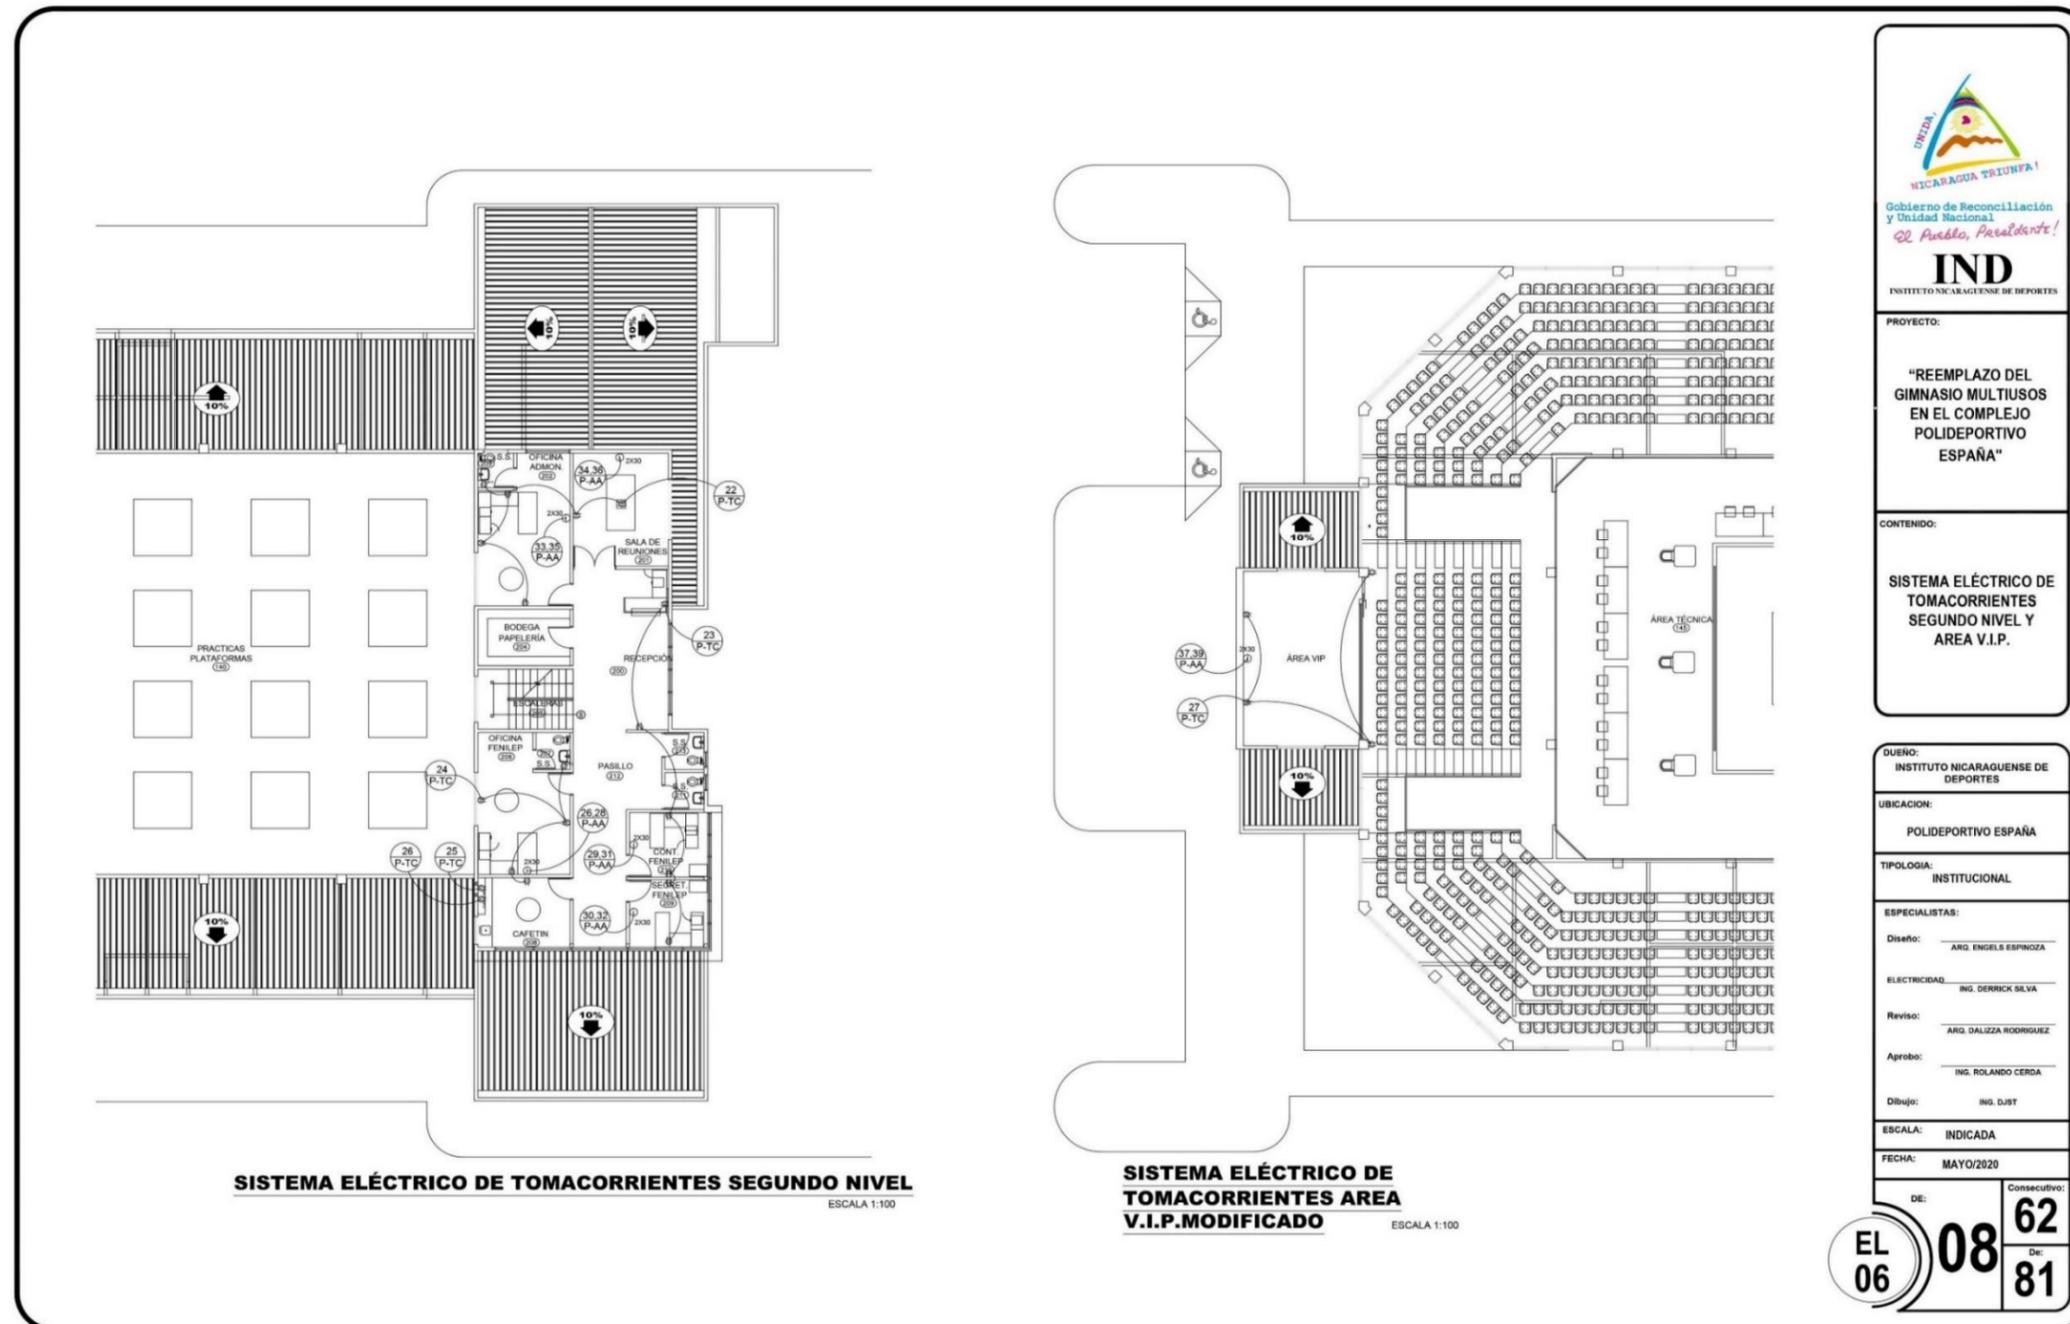
Ilustración 133: Planos de sistema eléctrico y tomacorrientes del segundo nivel y area de VIP, modificado por la Practicante
Fuente: Báez, J. (2021)
Supervisión: Ing. Benjamín Contreras

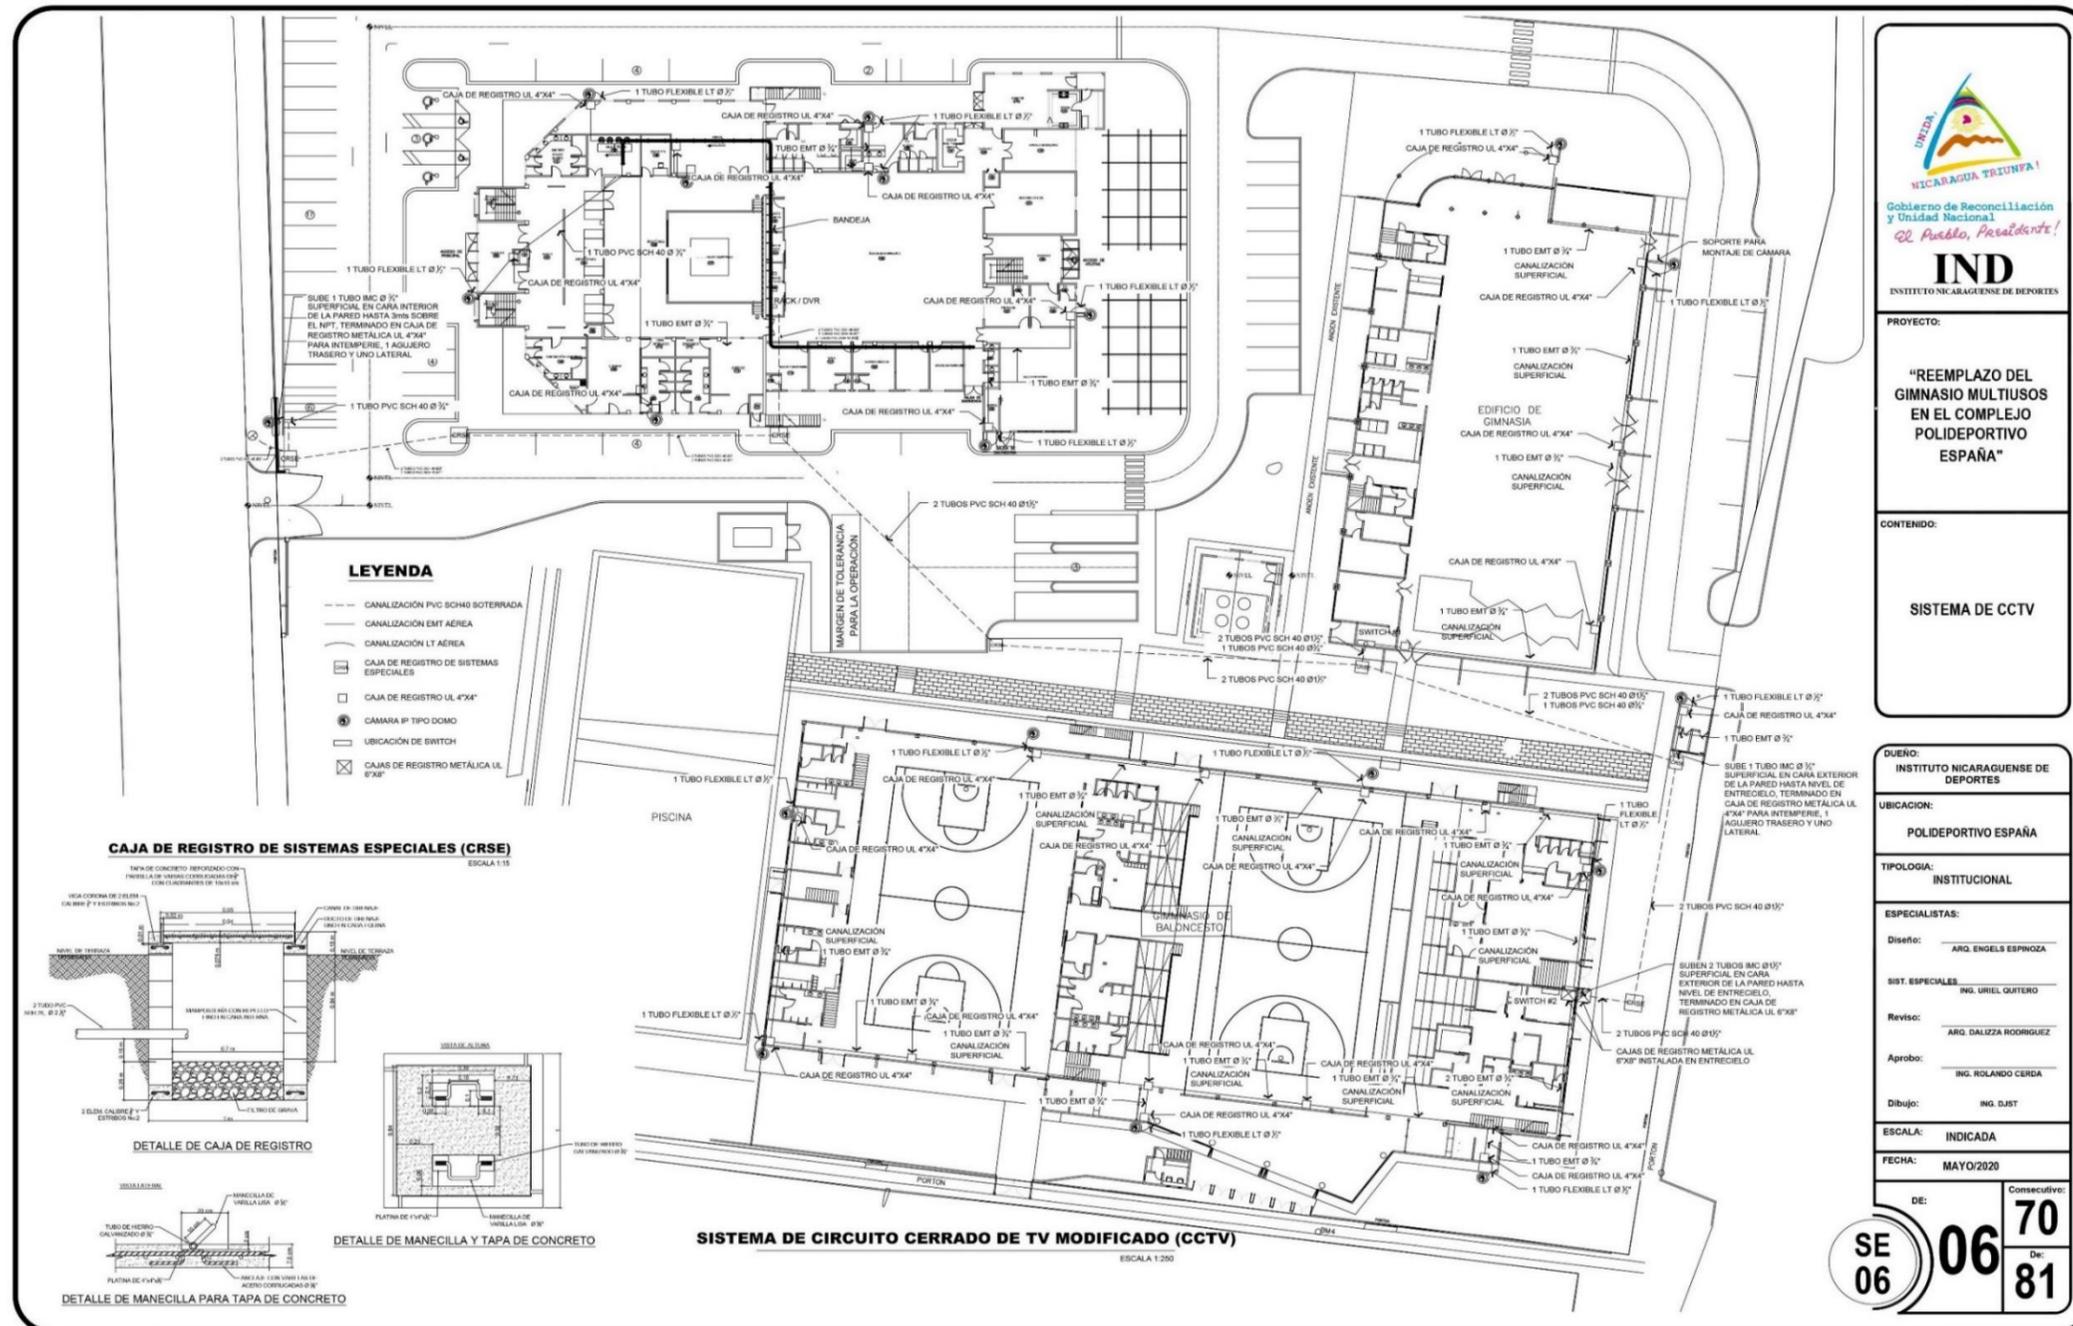
Ilustración134: Plano de CCTV, modificado por la Practicante
Fuente: Báez, J. (2021)
Supervisión: Ing. Benjamín Contreras

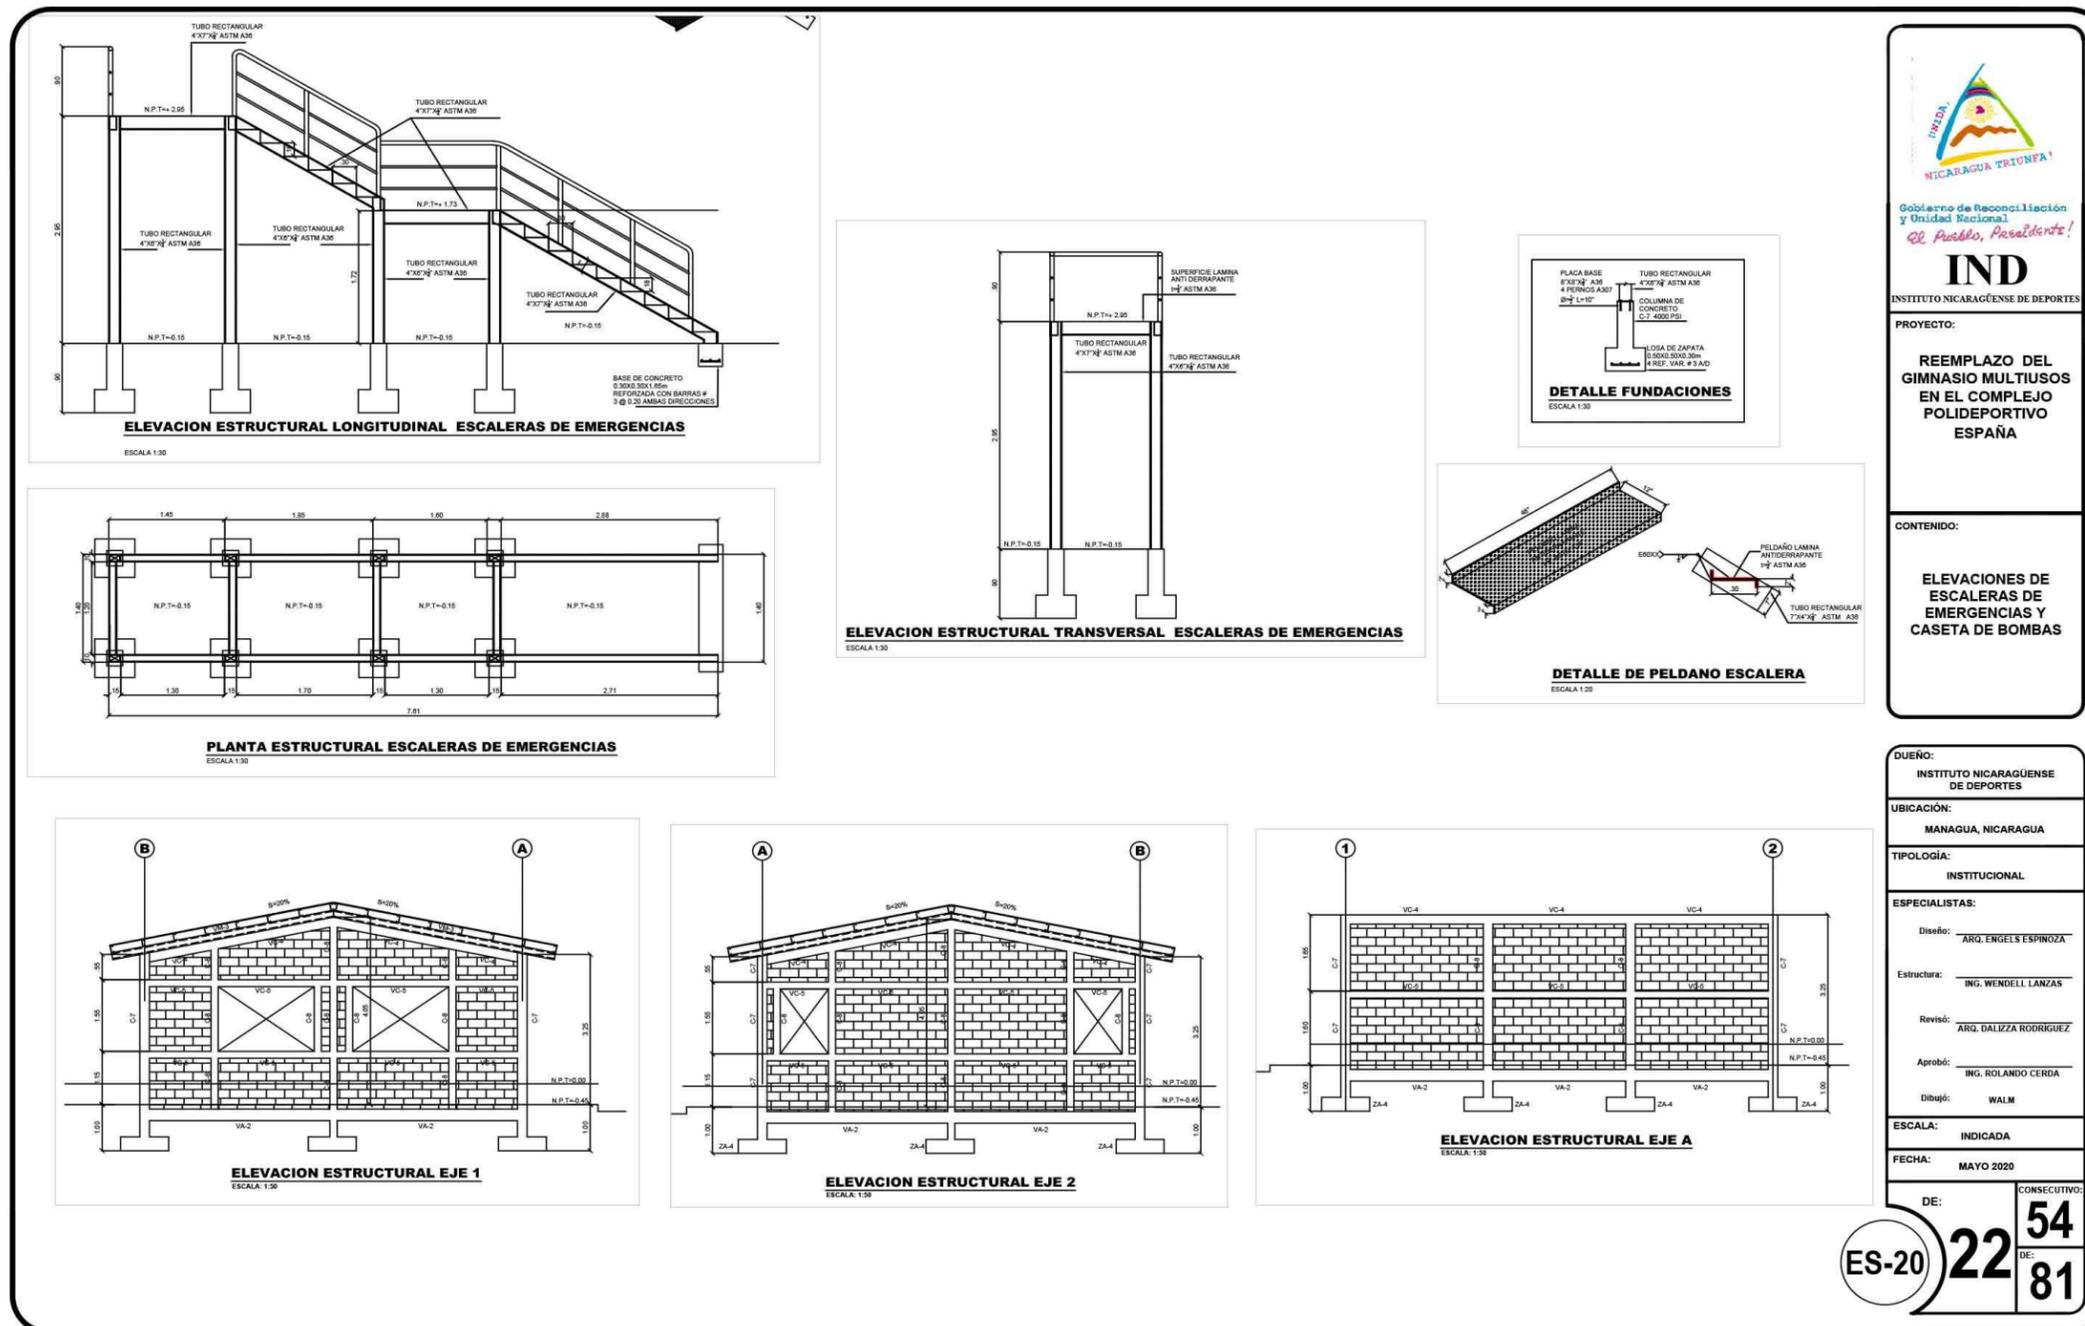
Ilustración 135: Elevaciones de escaleras de emergencia y caseta de bombas, modificadas por la Practicante Fuente: Báez, J. (2021) Supervisión: Arq. Roxana Moreira

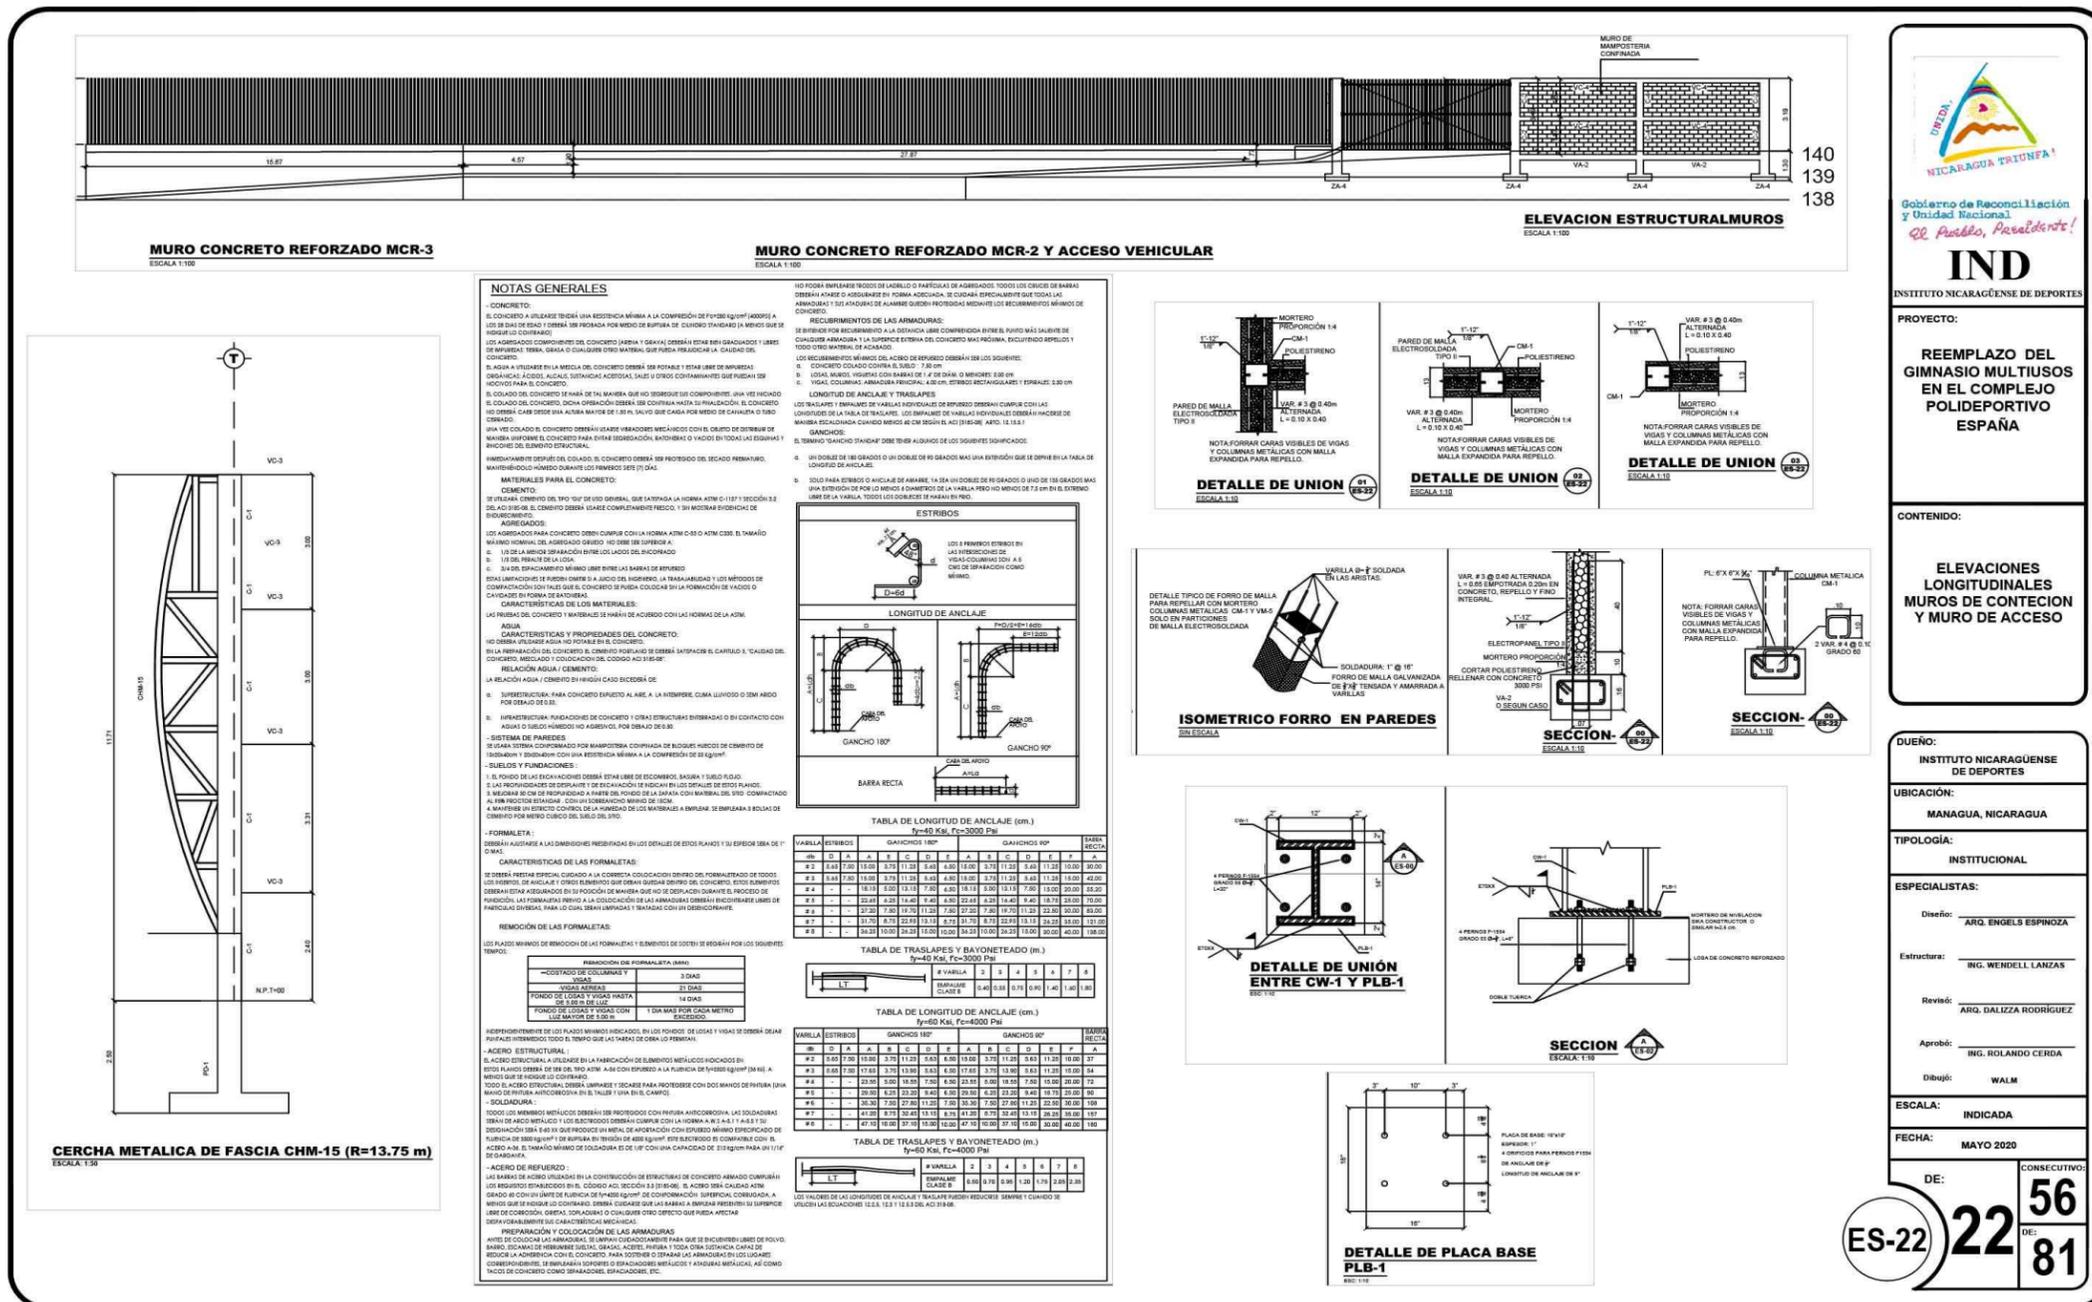
Ilustración 136: Elevación de muro de contención, elevaciones de muros de acceso y estructura de cercha de aletón
Fuente: Báez, J. (2021)
Supervisión: Arq. Roxana Moreira

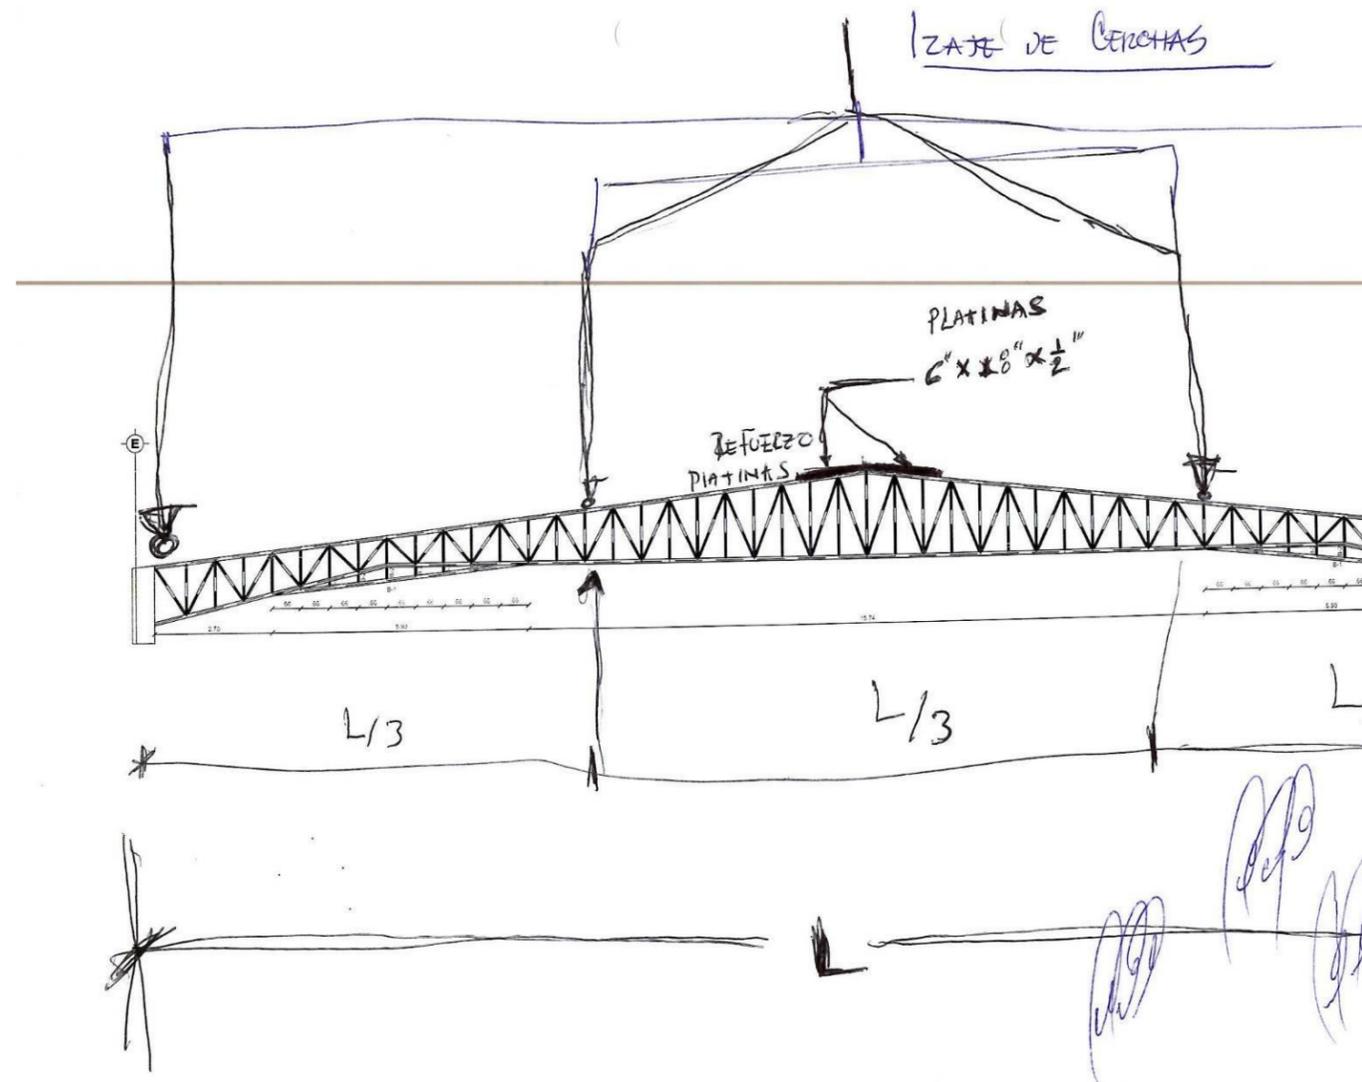
Ilustración 142: Boceto de refuerzo de platinas en las cerchas, elaborado por la Practicante.
Fuente: Báez, J. (2021)
Supervisión: Arq. Roxana Moreira

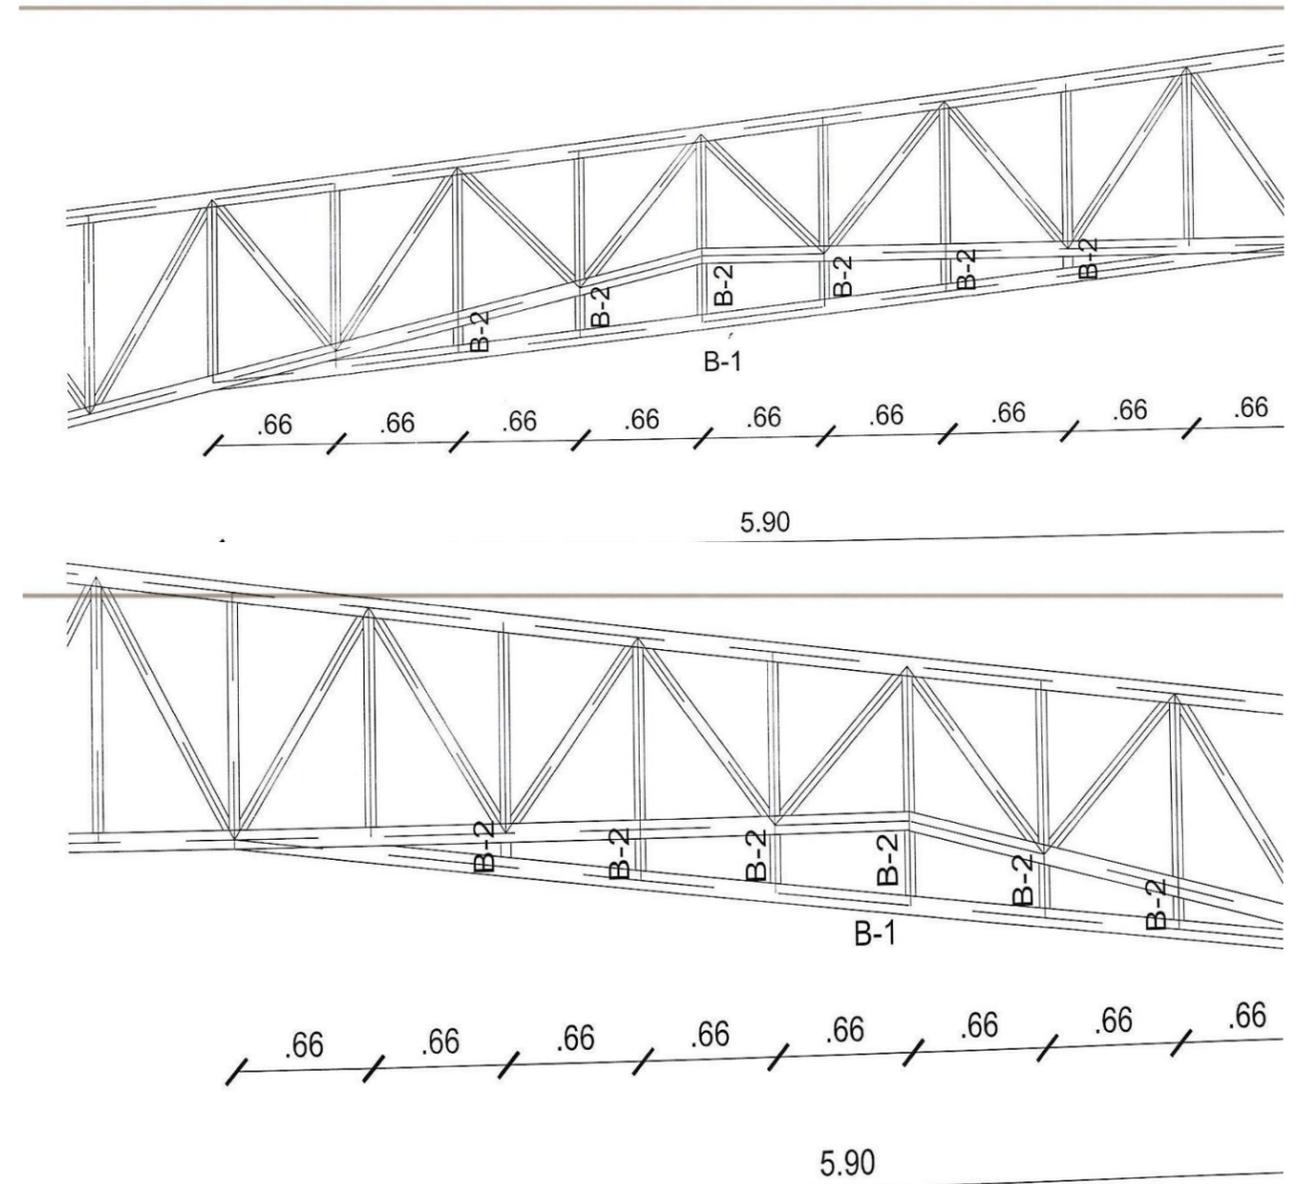
Ilustración 143: Dibujos de refuerzos de uniones de cerchas, elaborado por la Practicante
Fuente: Báez, J. (2021)
Supervisión: Arq. Roxana Moreira

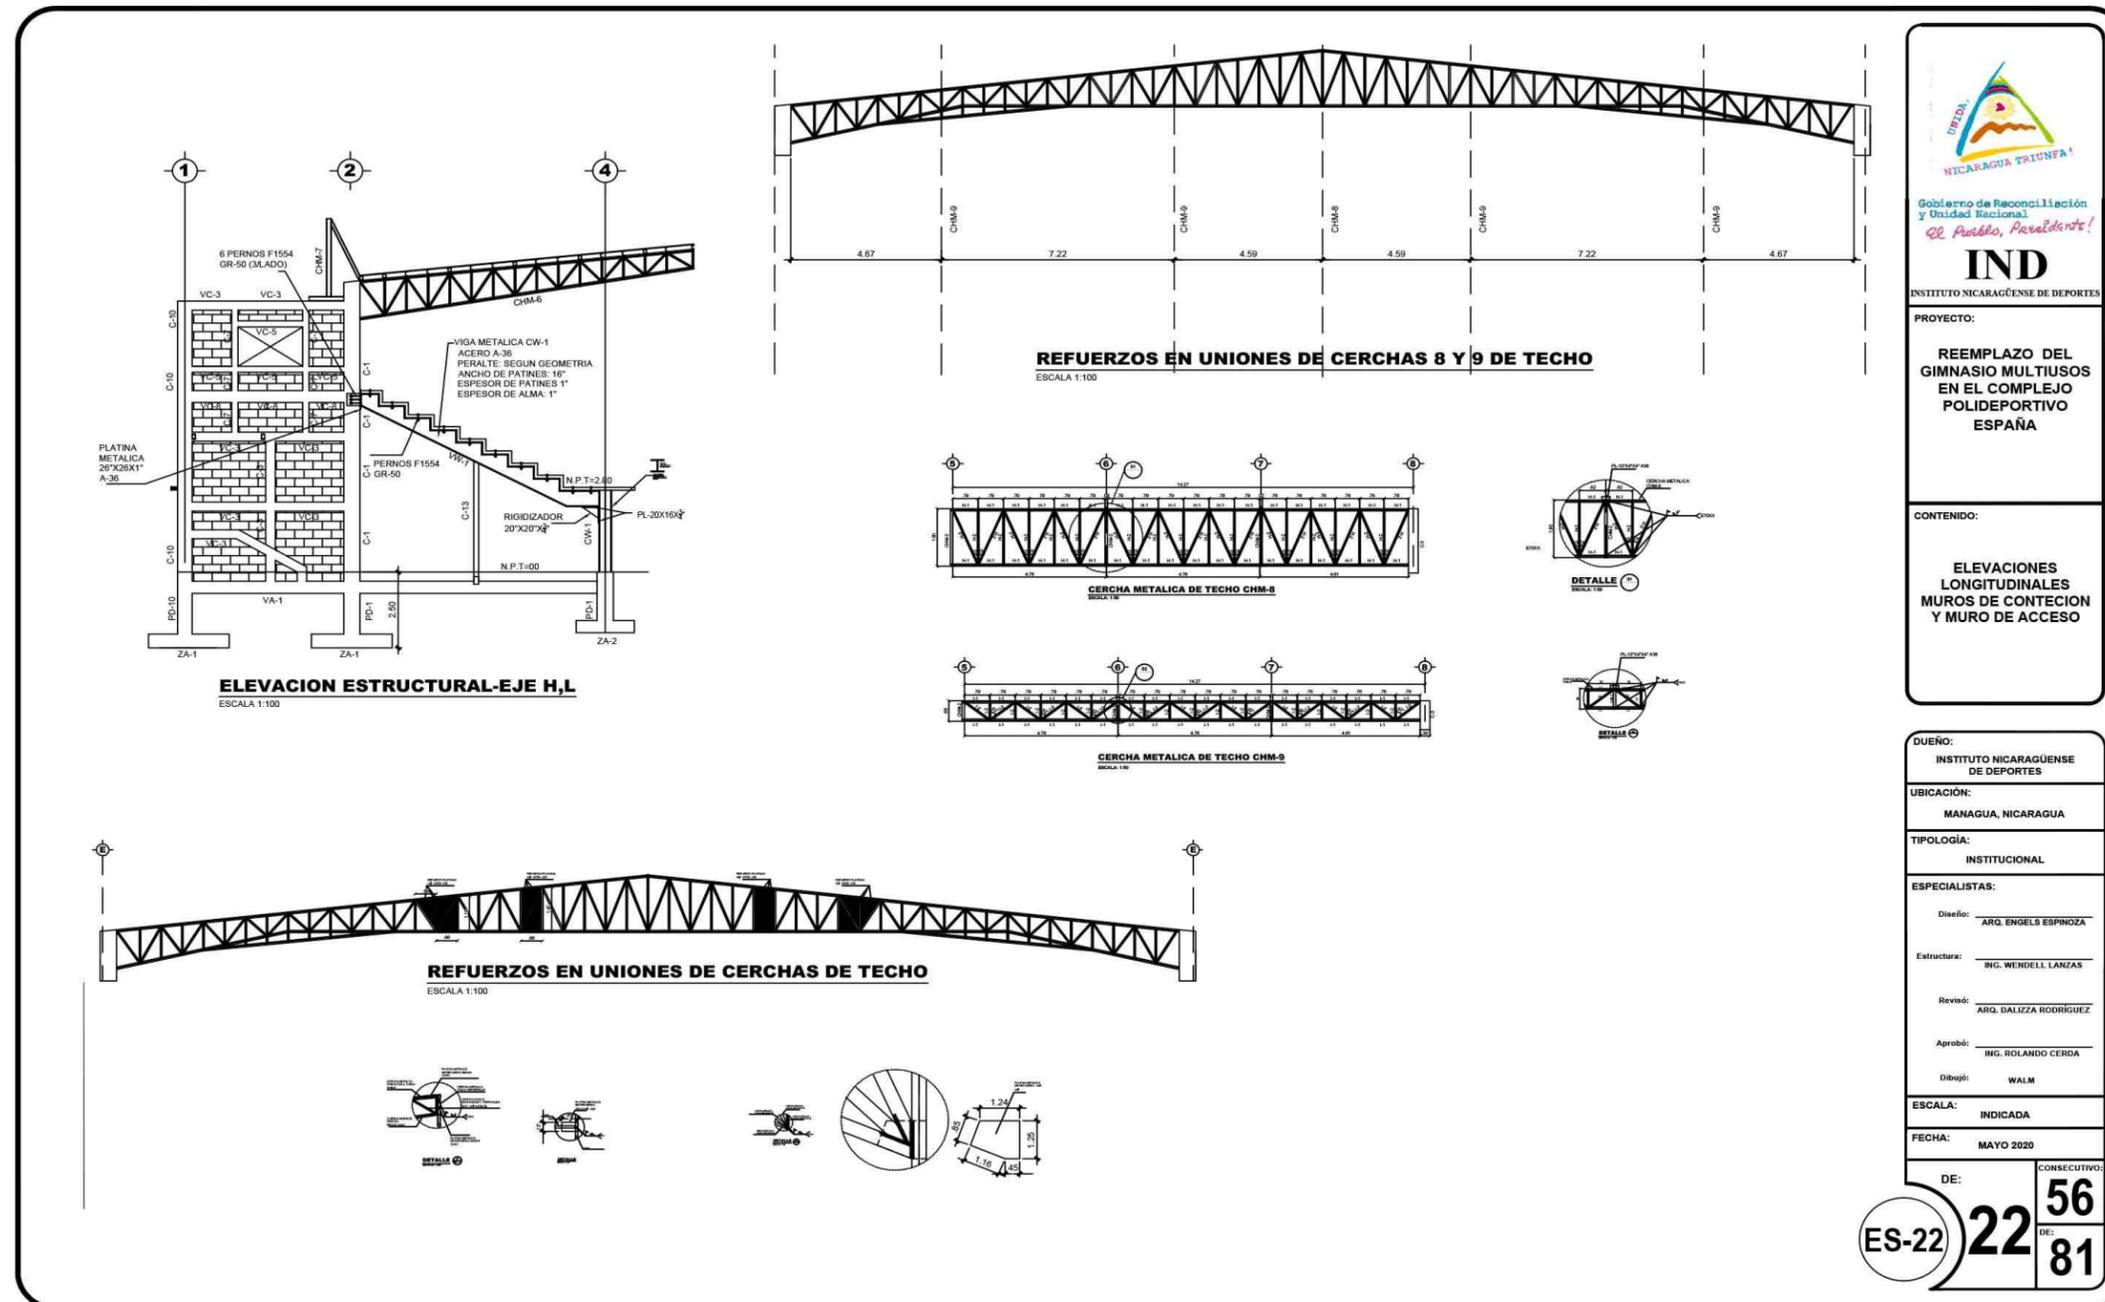
Ilustración 144: Plano Arquitectonico de colocacion de refuerzos en uniones de cerchas de techo, modificada y realizada por la Practicante
 Fuente: Báez, J. (2021)
 Supervisión: Arq. Roxana Moreira
