UNIVERSIDAD NACIONAL DE INGENIERÍA

FACULTAD DE ARQUITECTURA

**Informe Final de la Práctica Profesional para optar al título de Arquitecto en el área de la
Dirección de Infraestructura Deportiva del Instituto Nicaragüense de Deportes (IND)**

Managua, Nicaragua – Agosto 2022

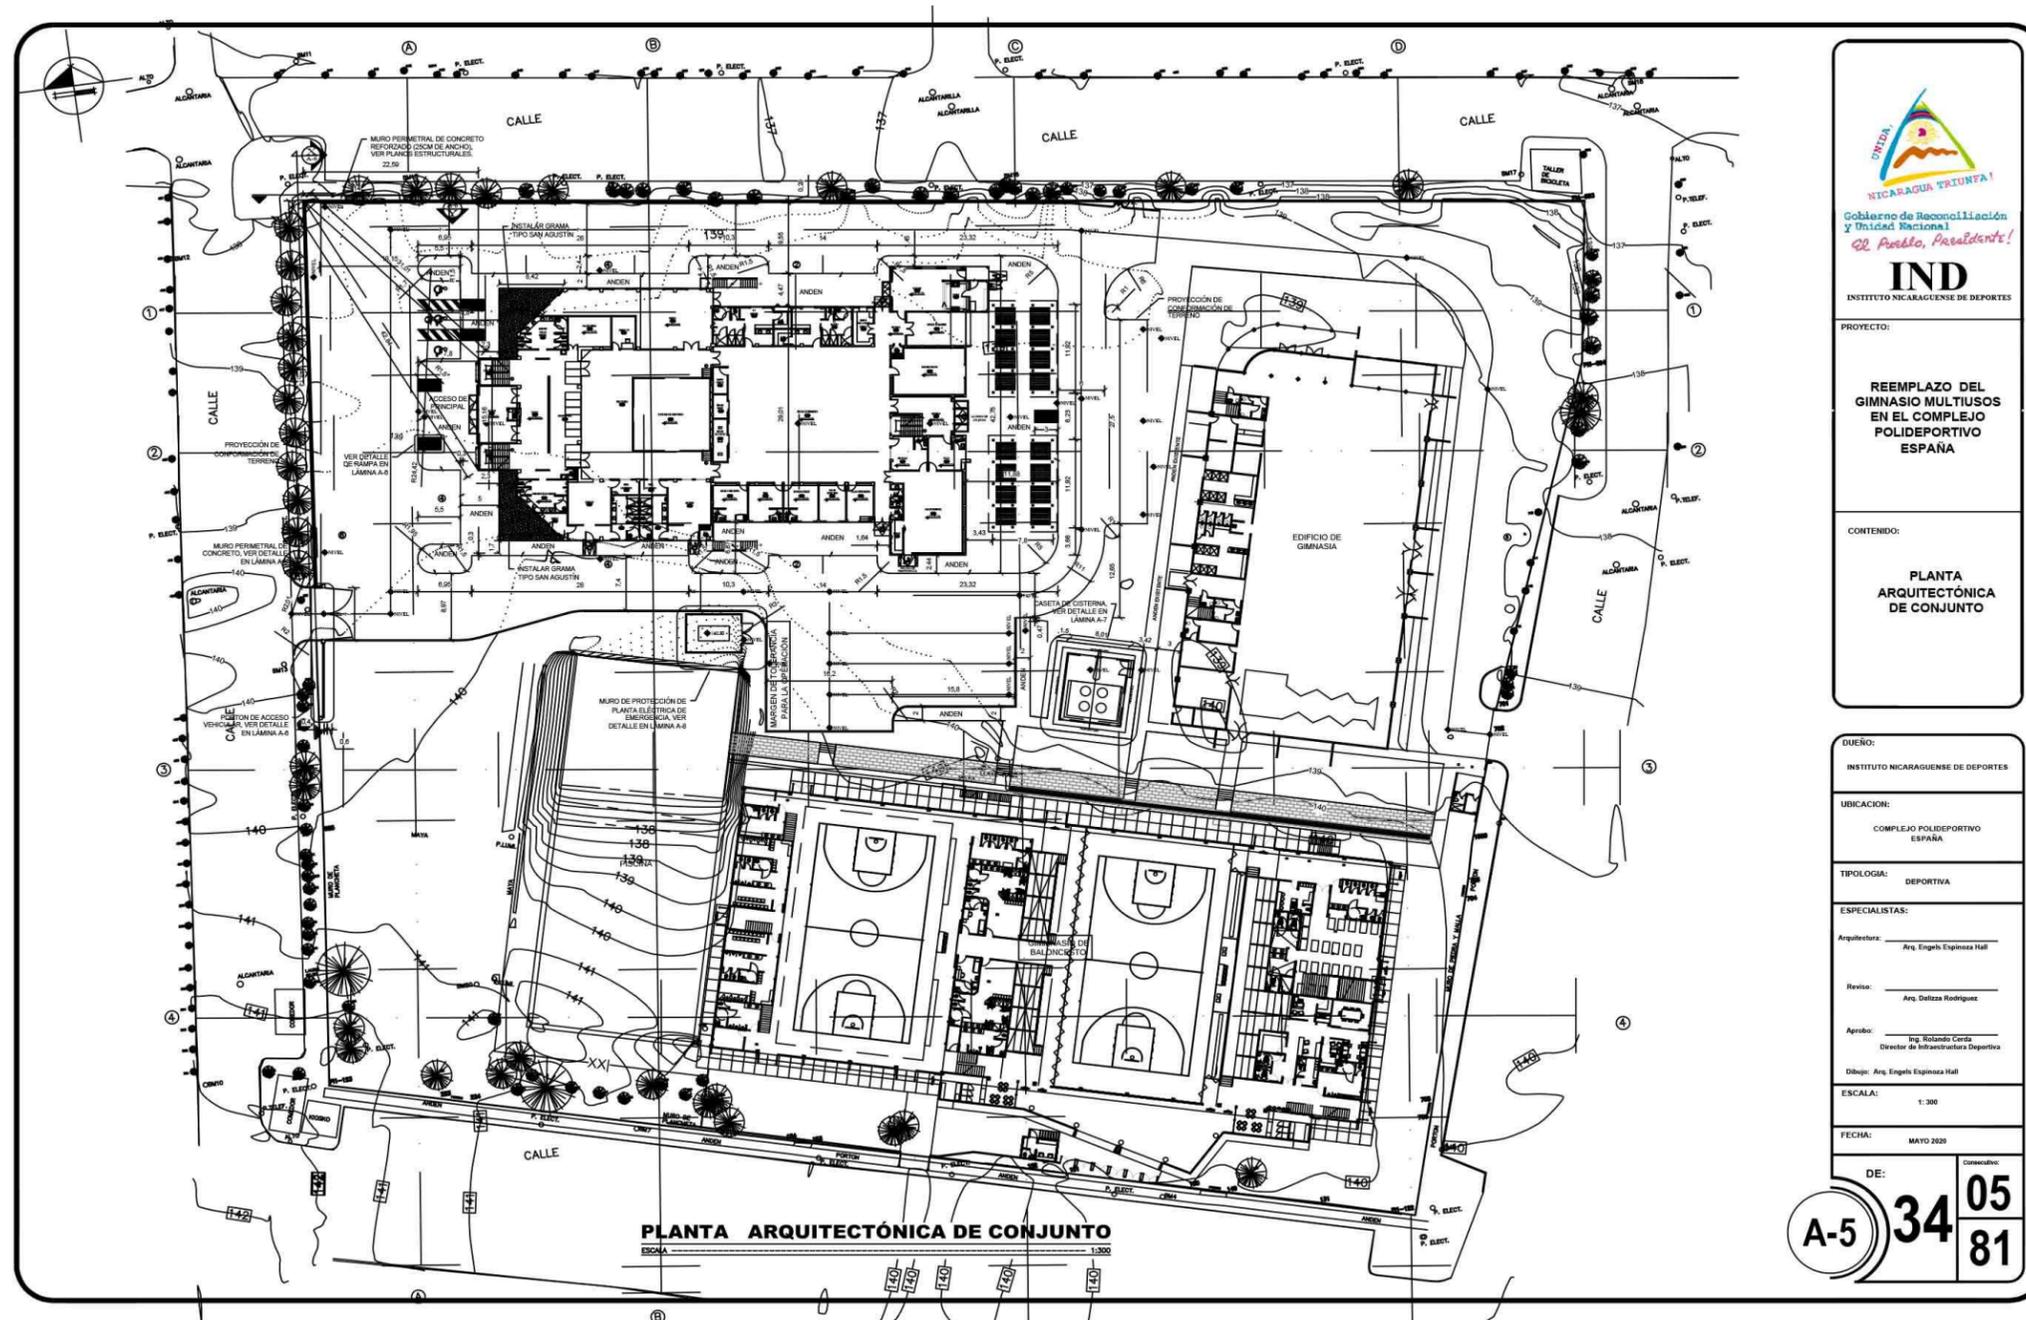
Ilustración 145: Planta arquitectónica de conjunto ya definida
Fuente: Archivo fotográfico del Departamento de pre-inversión

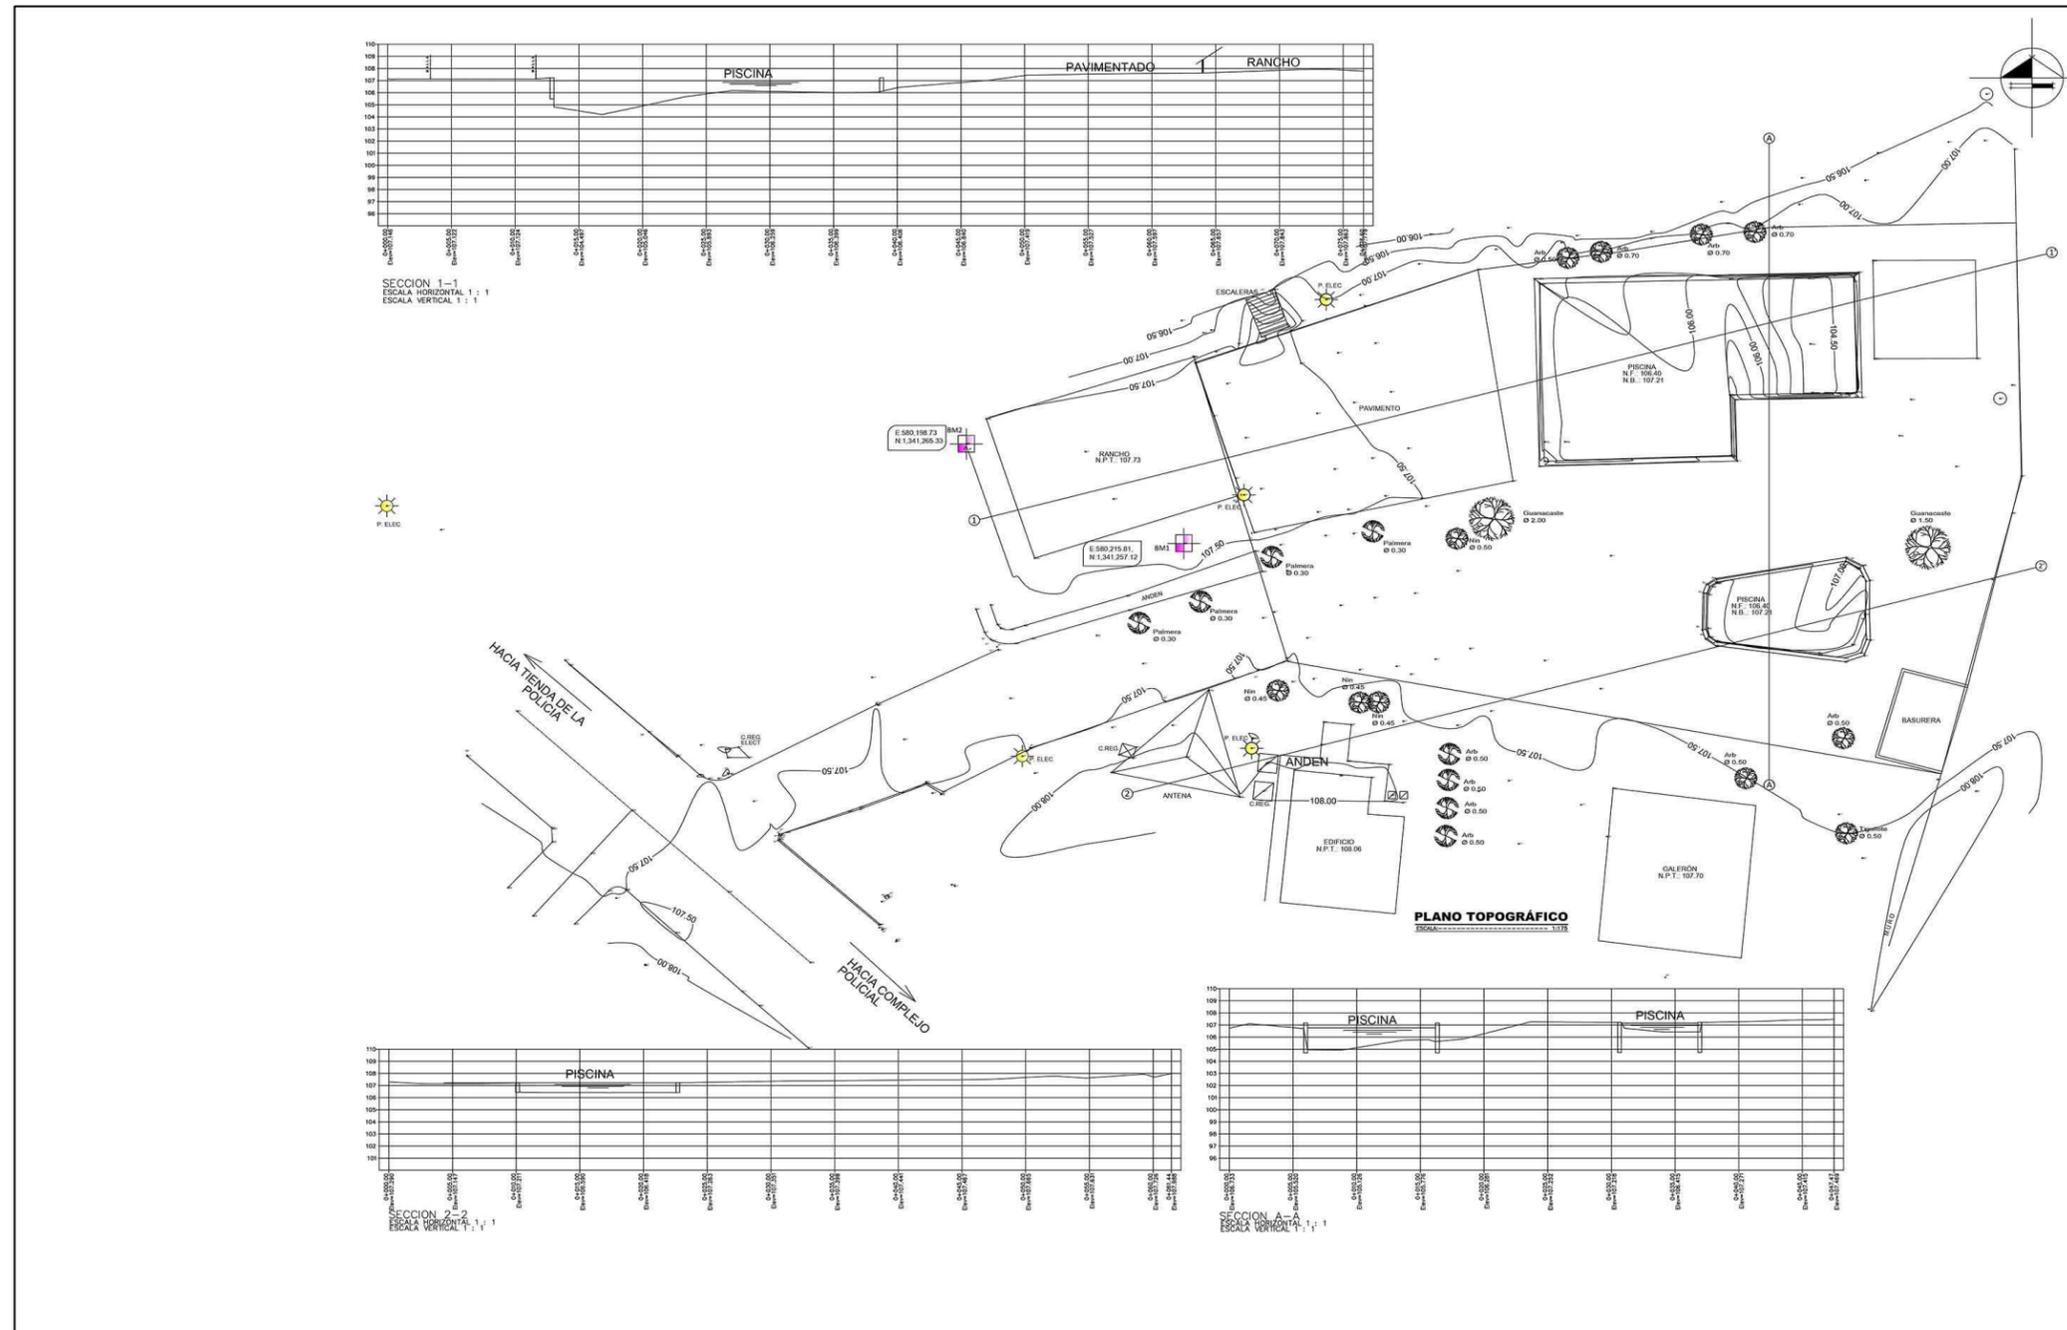
Ilustración 146: Plano topografico del proyecto de Cancha Multiusos Faustino Ruiz, elaborado por la Practicante Fuente: Báez, J. (2021) Supervisión: Arq. Engels Espinoza

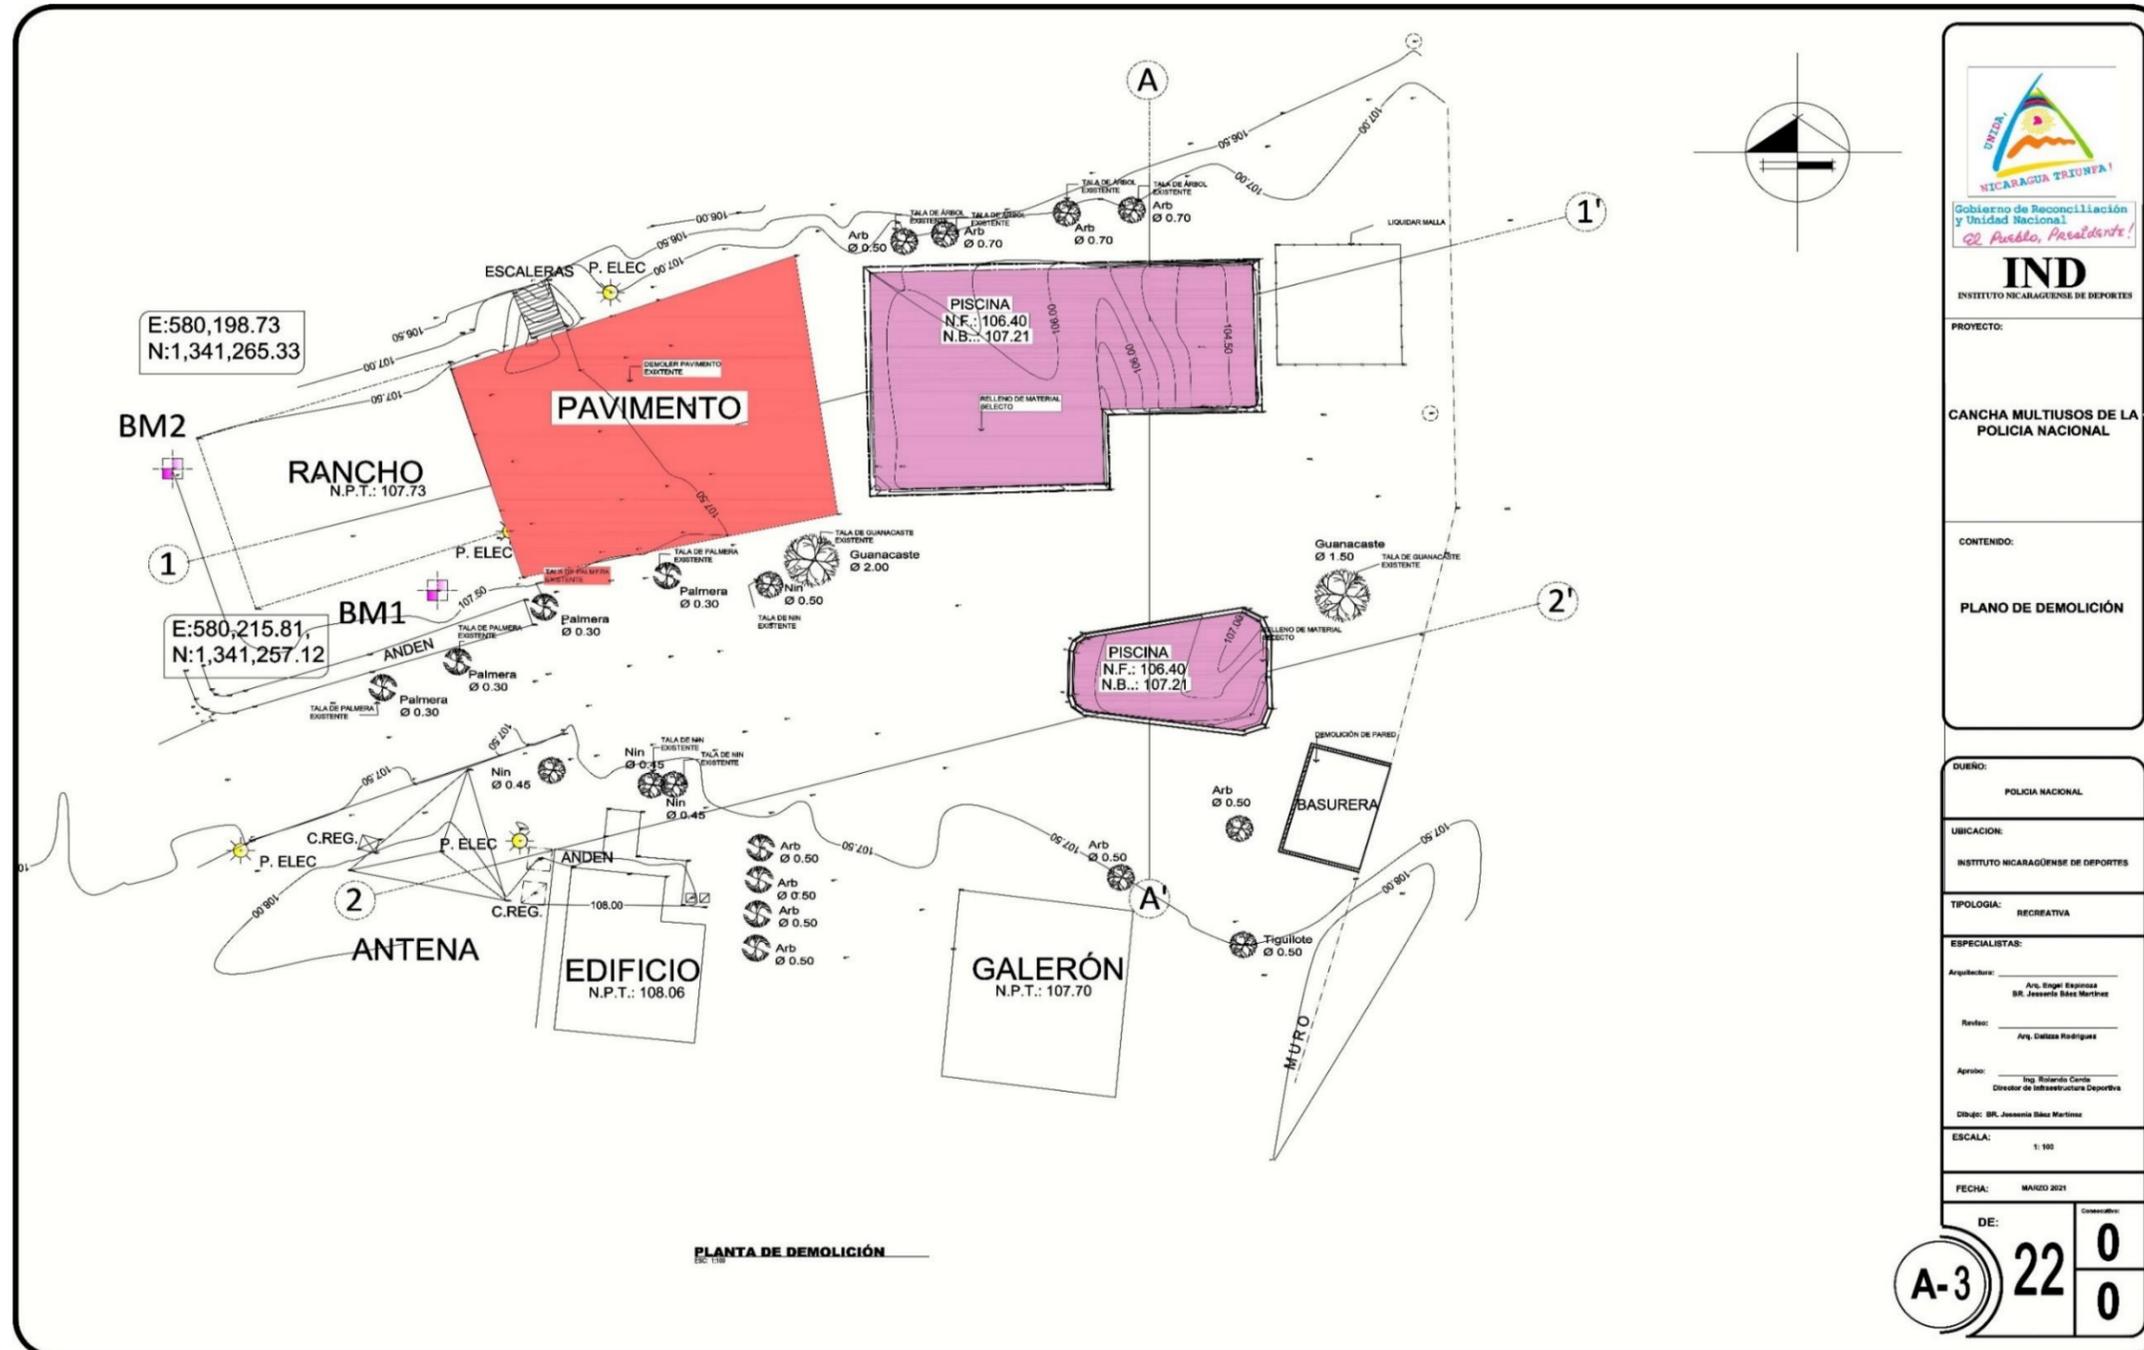
Ilustración 147: Plano de demolición del proyecto Cancha Multiusos Faustino Ruiz, elaborado por la Practicante Fuente: Báez, J. (2021) Supervisión: Arq. Engels Espinoza

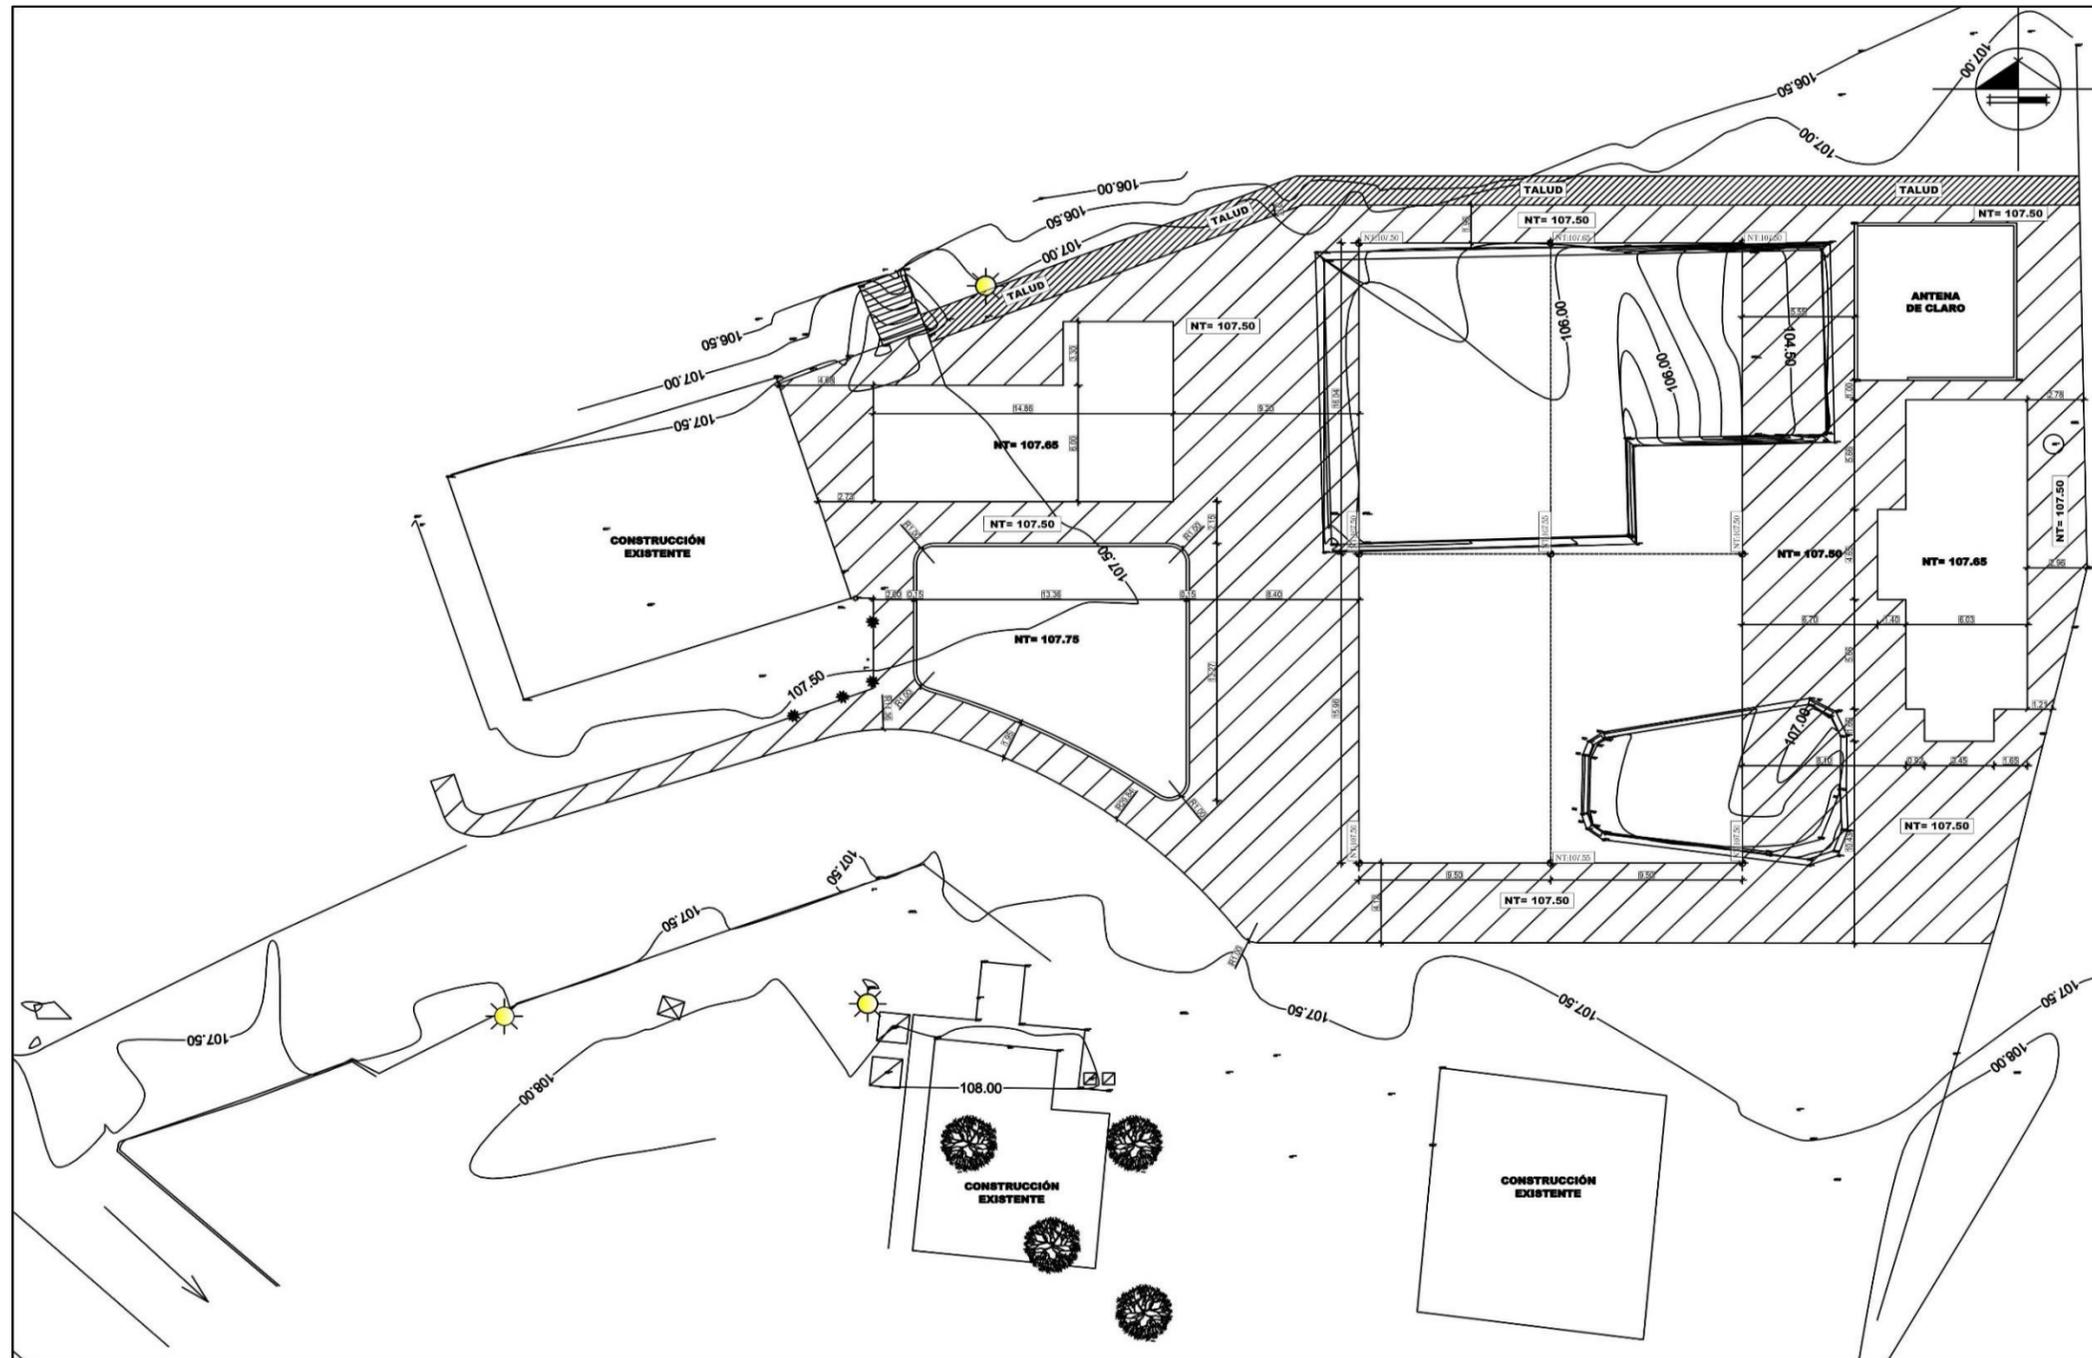
Ilustración 148: Plano de terrazas de proyecto de Cancha Multiusos Faustino Ruiz, elaborado por la Practicante Fuente: Báez, J. (2021) Supervisión: Arq. Engels Espinoza

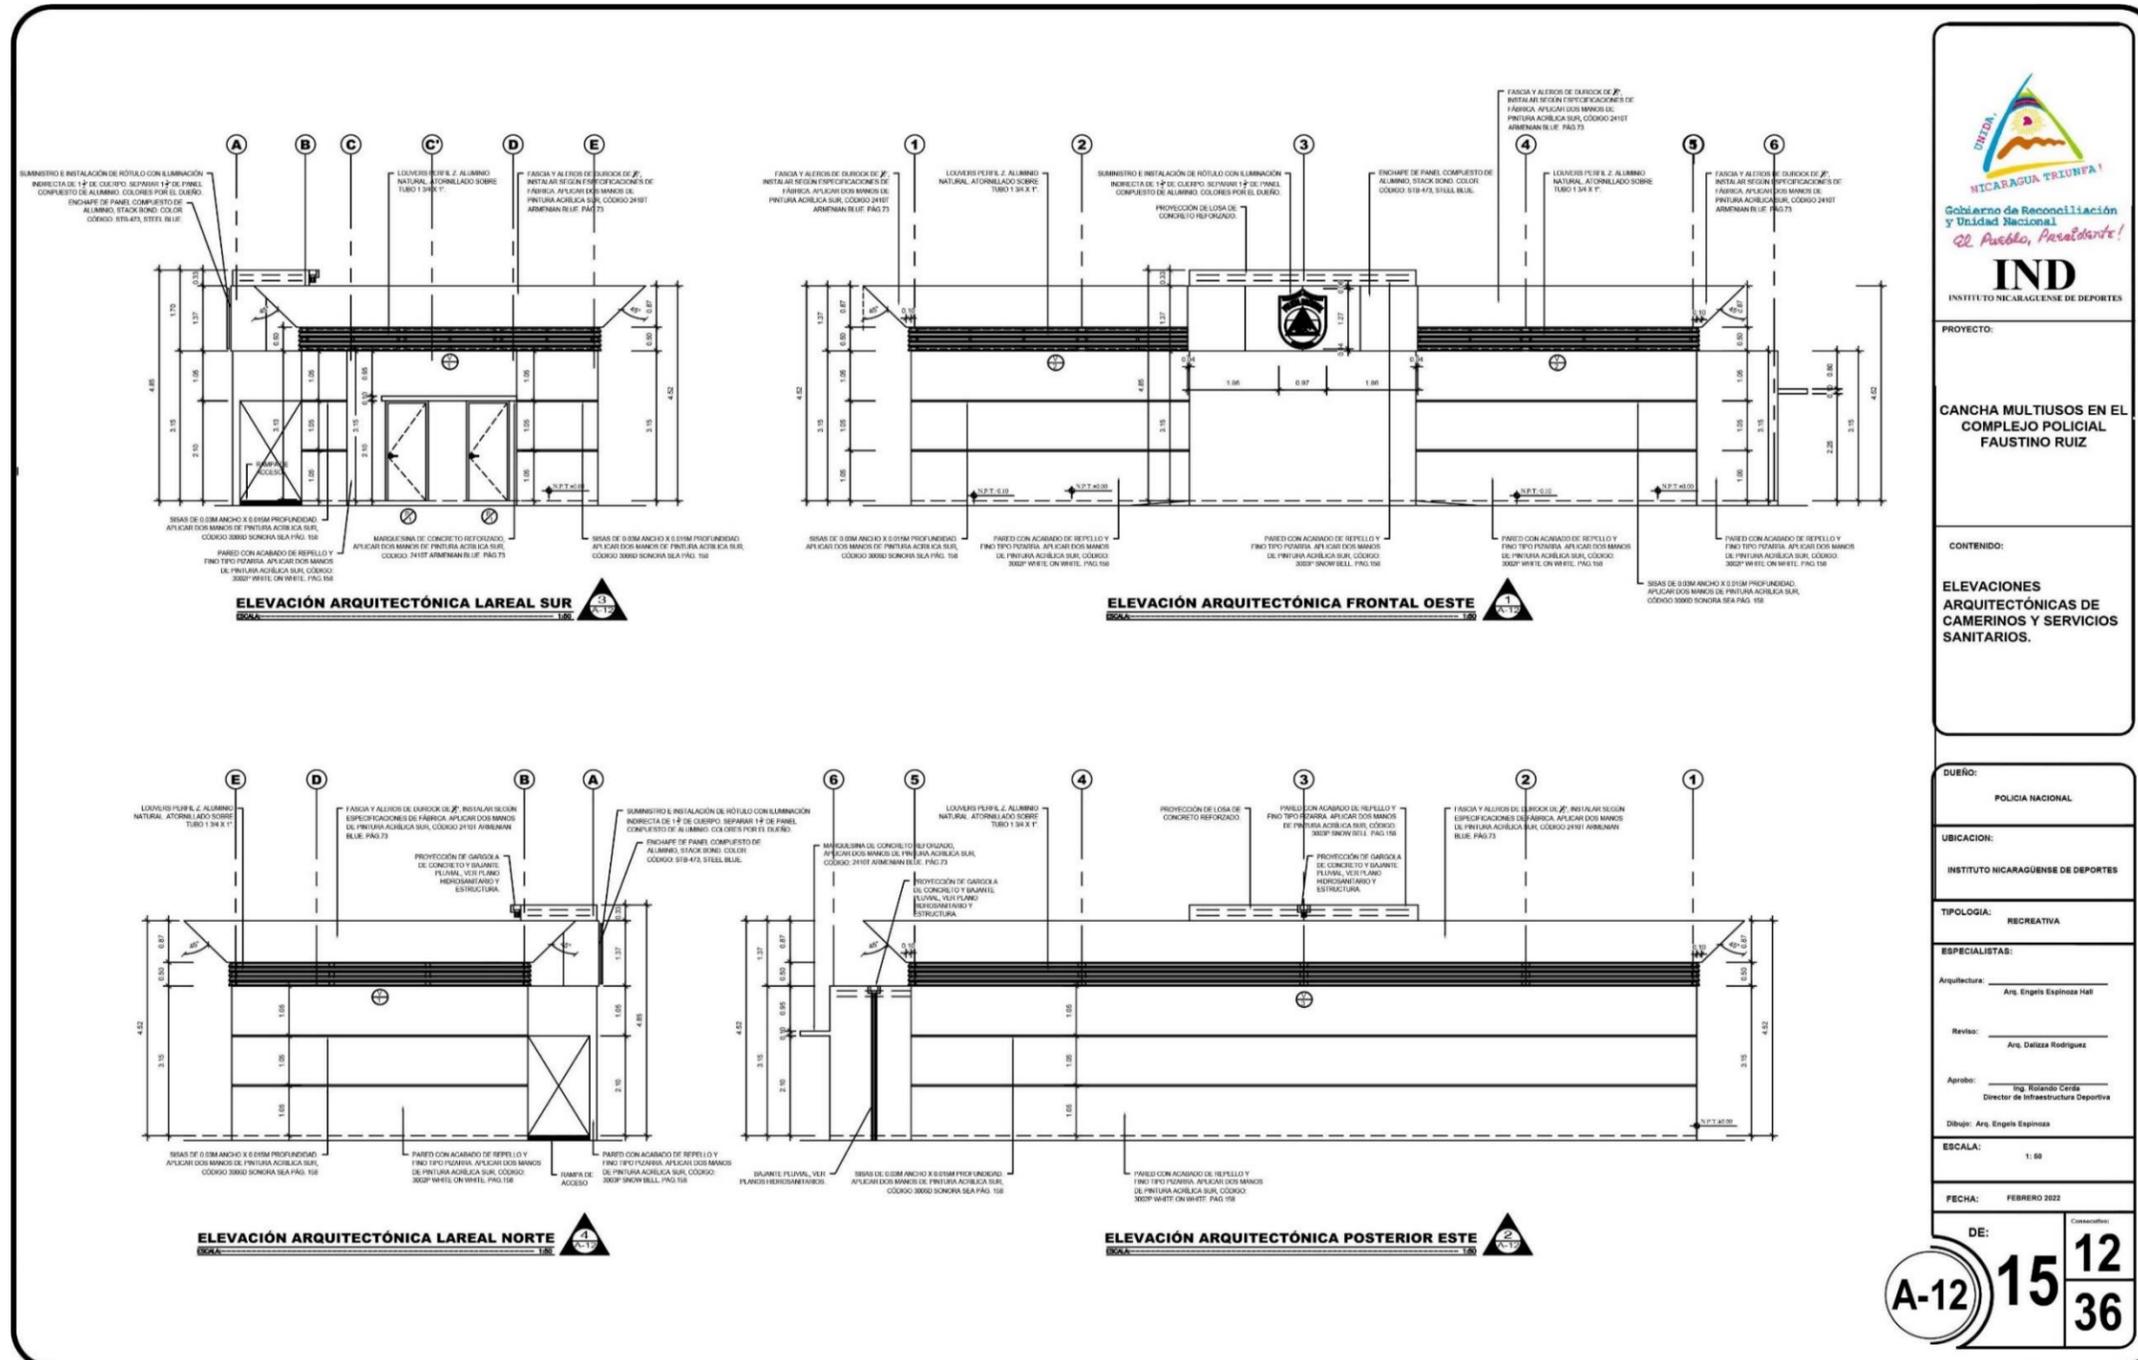
Ilustración 149: Elevaciones finalizadas de camerinos y servicios sanitarios de Cancha Multiusos Faustino Ruiz, elaborado por la Practicante Fuente: Báez, J. (2021) Supervisión: Arq. Engels Espinoza

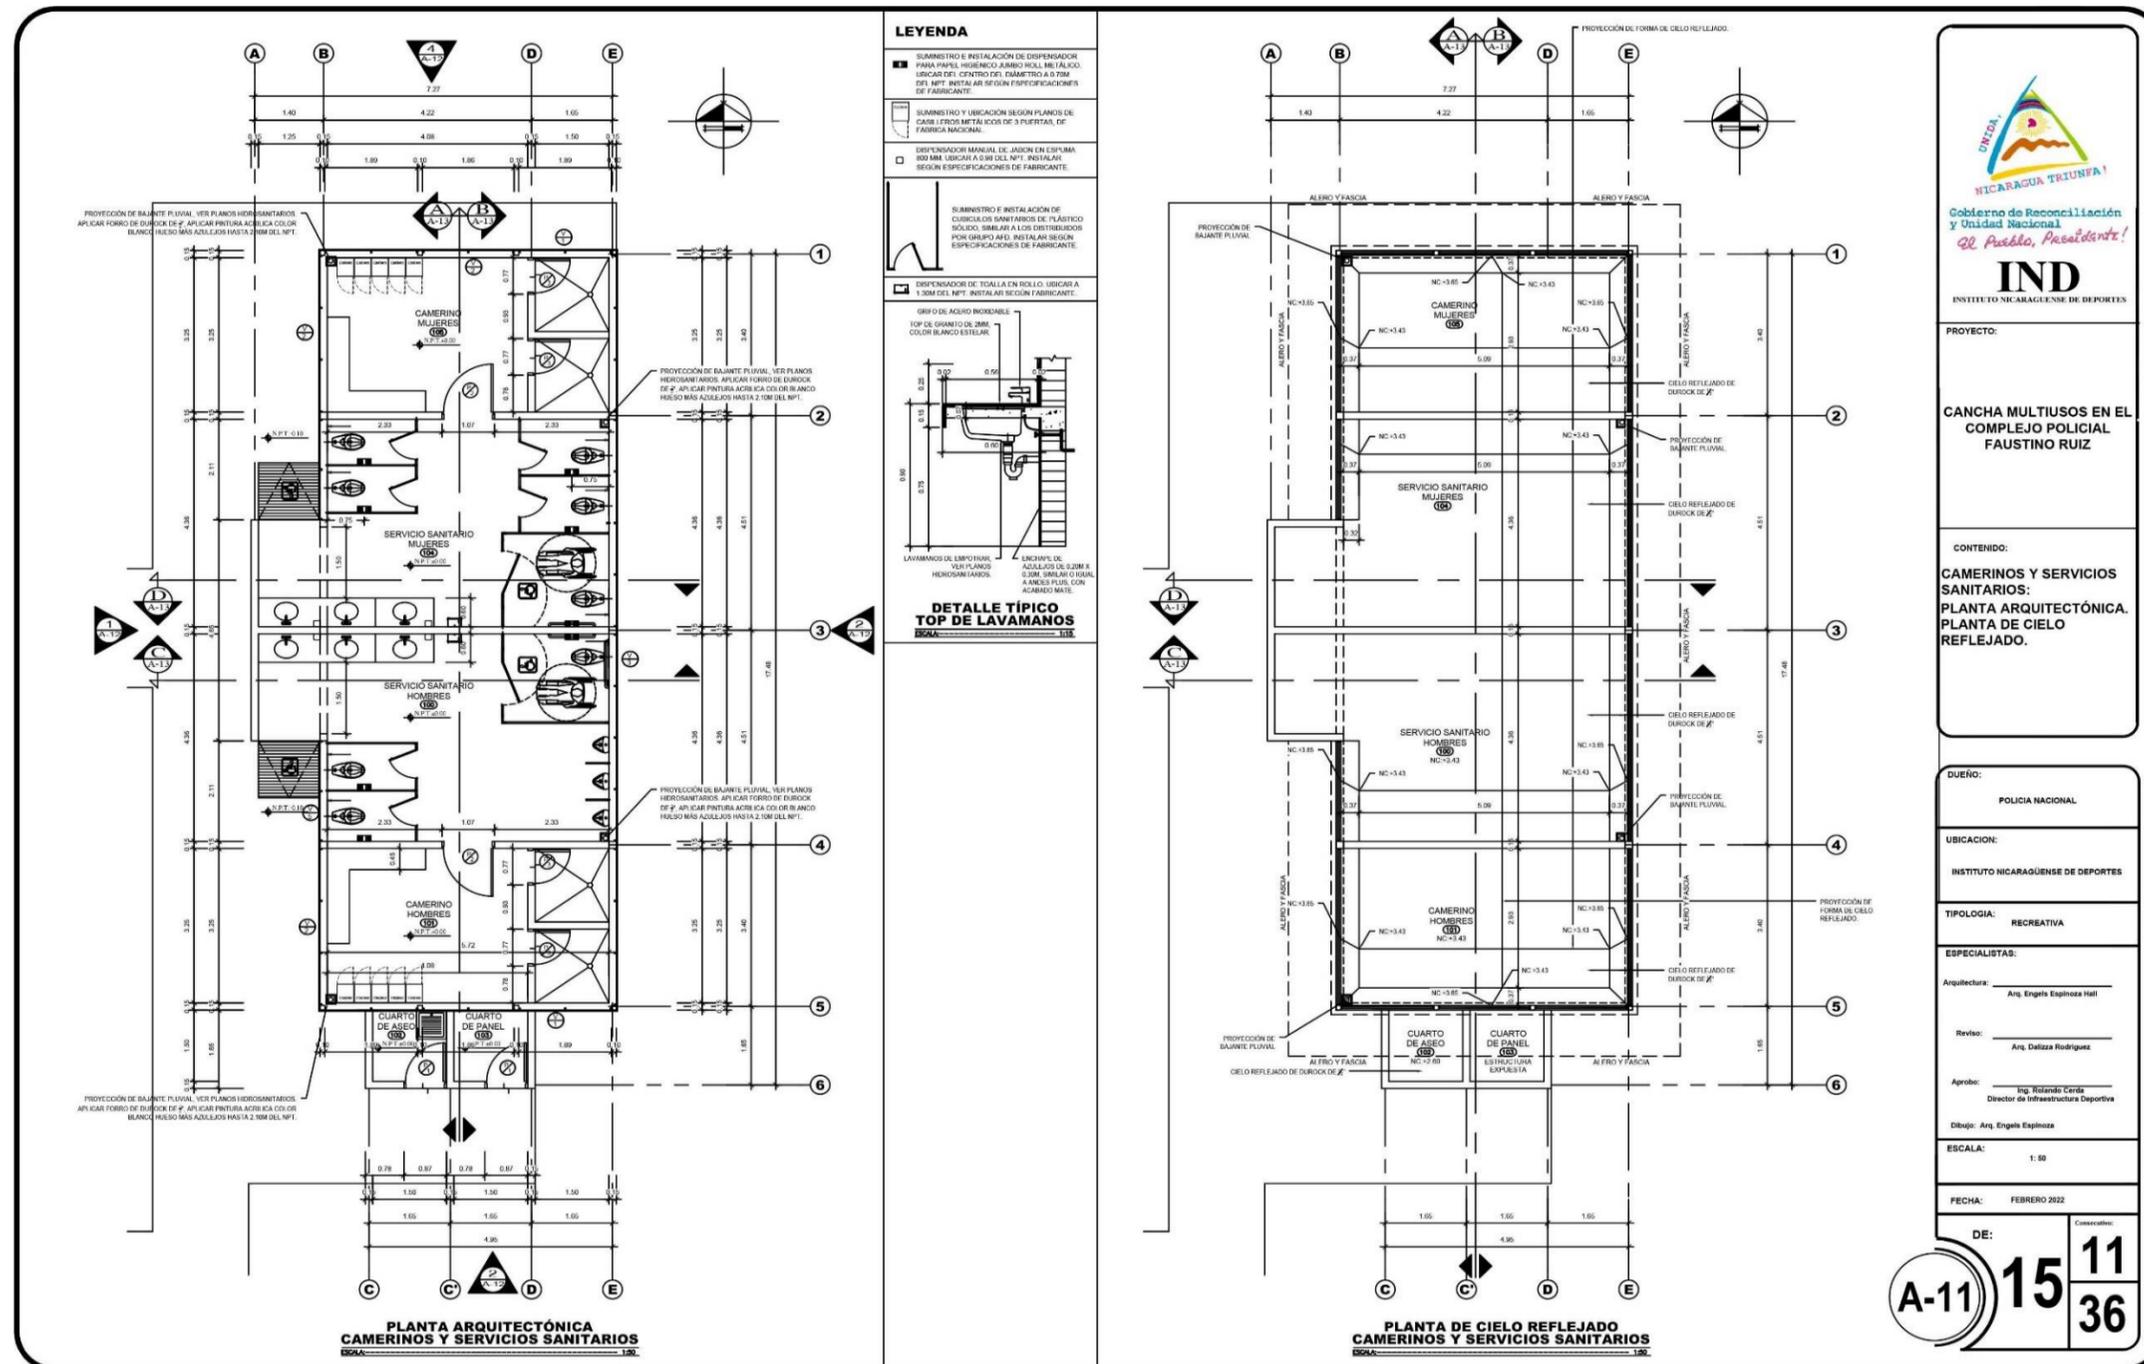
Ilustración 150: Planta arquitectónica finalizada de camerinos y servicios; Planta arquitectónica de cielo reflejado del proyecto de Cancha Multiusos Faustino Ruiz
 Fuente: Báez, J. (2021)
 Supervisión: Arq. Engels Espinoza

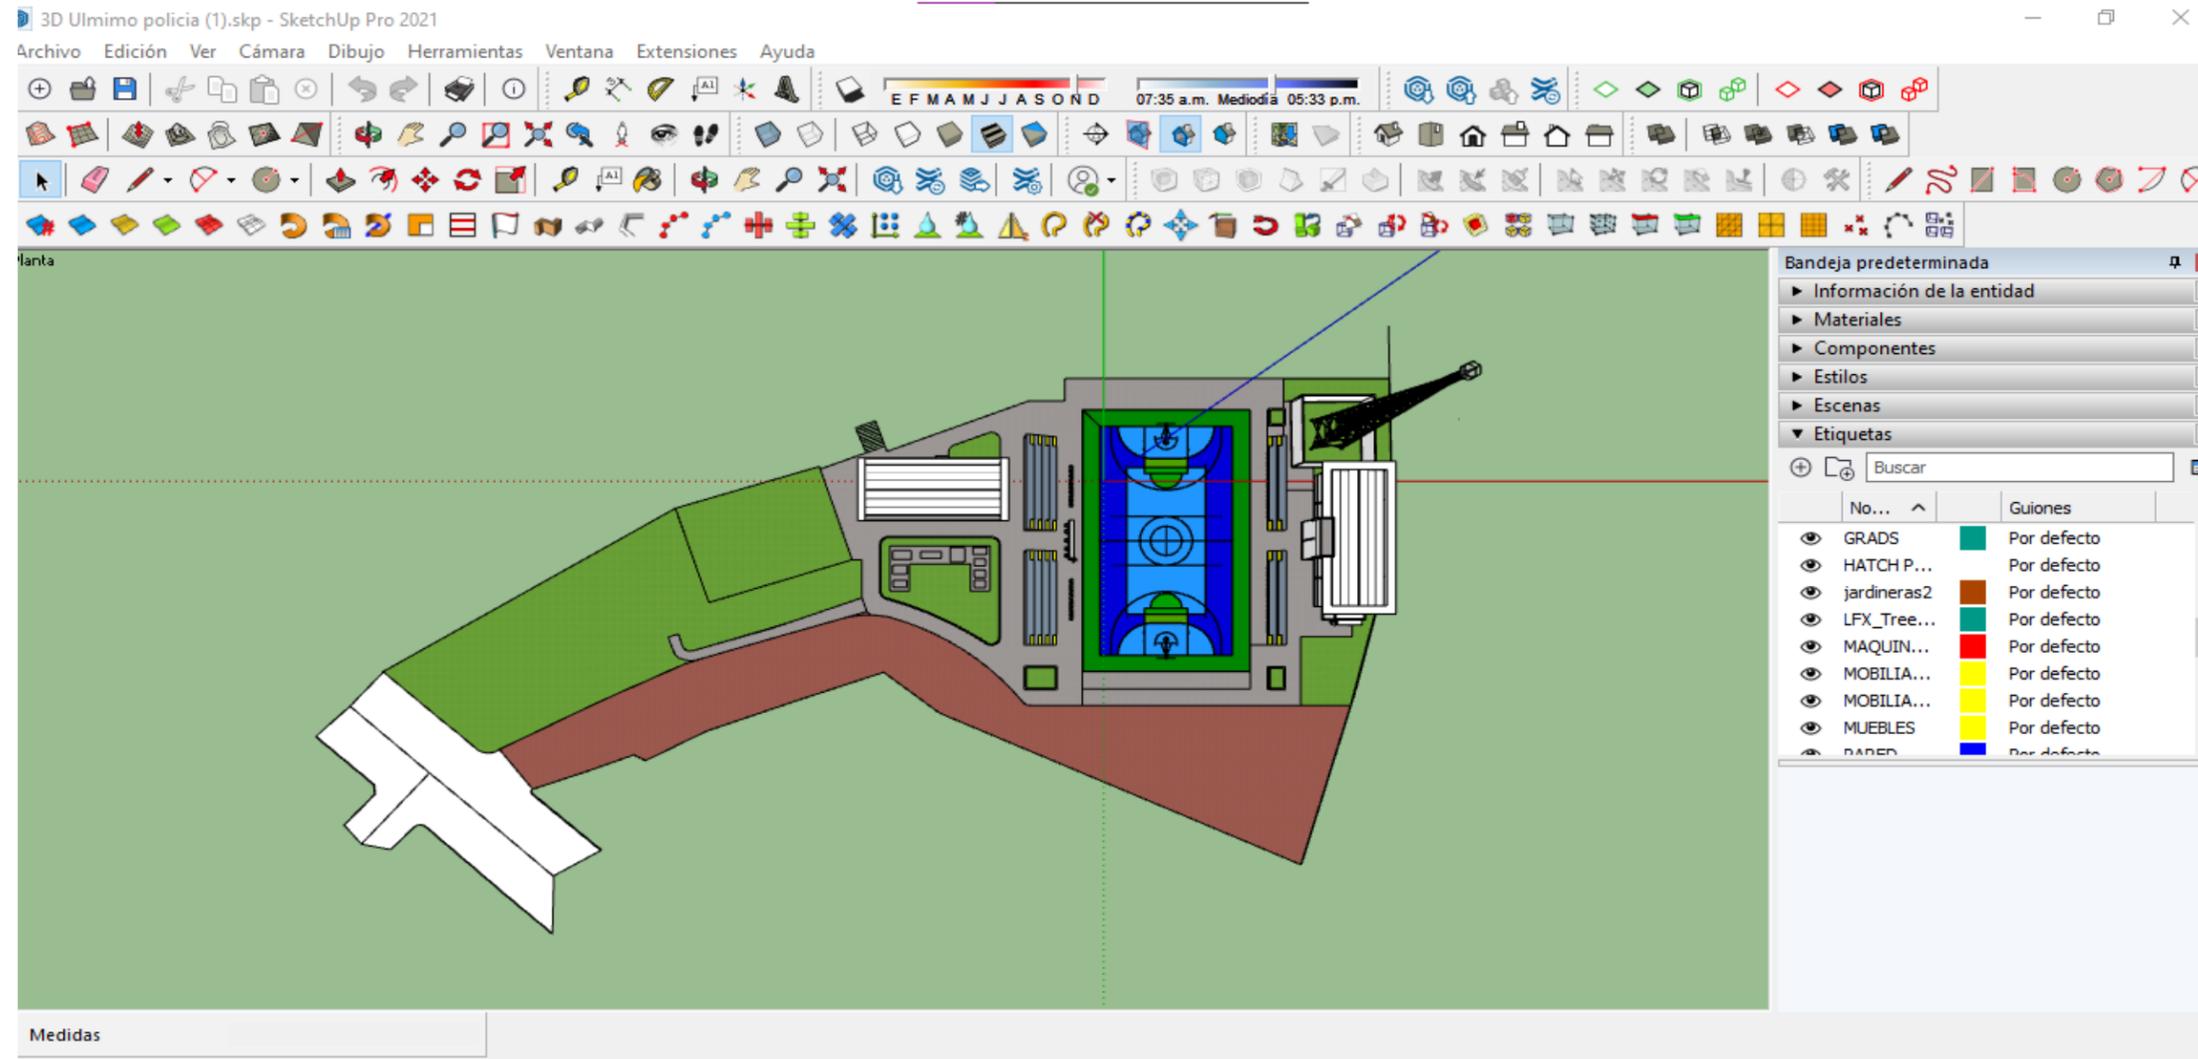
Ilustración 151: Levantamiento de 3D del conjunto de Cancha Multiusos Faustino Ruiz, elaborada por la Practicante
Fuente: Báez, J. (2021)
Supervisión: Arq. Engels Espinoza

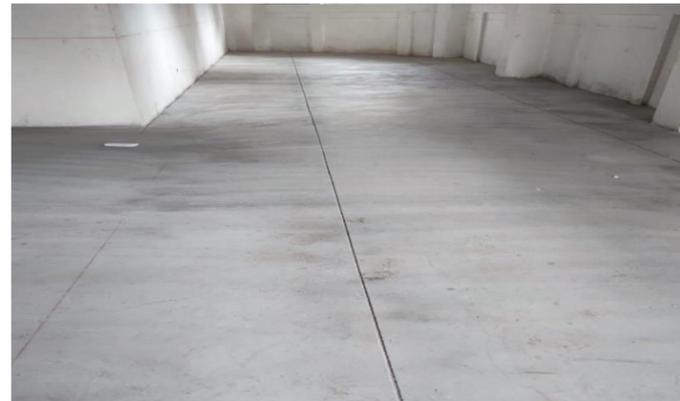
Ilustración 152: Aplicación de sisa en el área de bodega en Complejo deportivo España
Fuente: Báez, J. (2021)

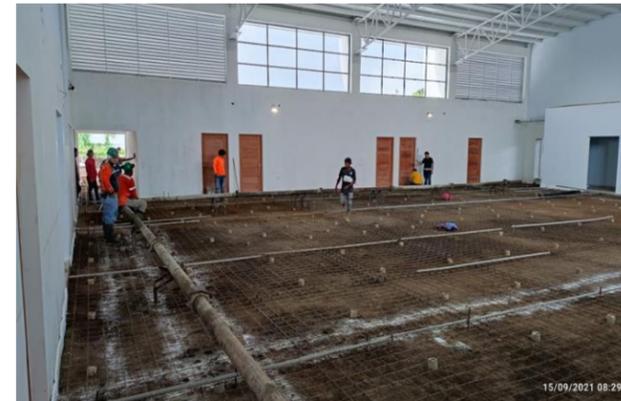
Ilustración 153: Instalación de tubos por parte de la empresa contratada Holcim para el llenado de losa de piso en Polideportivo plaza España
Fuente: Báez, J. (2021)

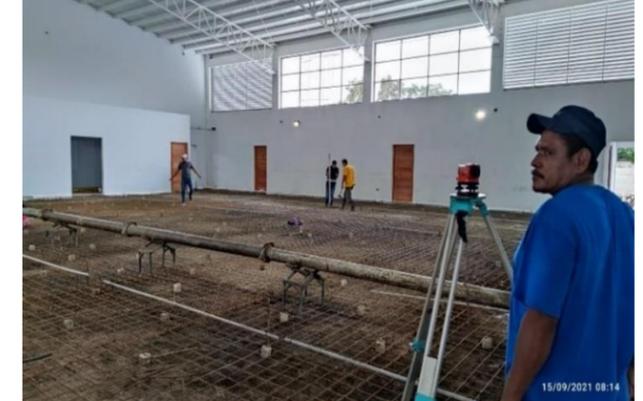
Ilustración 154: Comprobación de niveles después de instalación de tubos para llenado de losa por parte de la empresa Holcim en Complejo Deportivo Plaza España
Fuente: Báez, J. (2021)

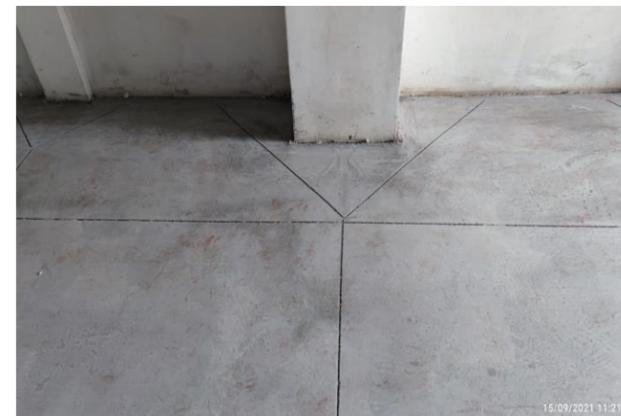
Ilustración 157: Diseño de sisa empleada en losa de piso de área de práctica, con el fin de que, si hay fracturas, éstas sean absorbidas por las sisas y se evita su extensión en el Complejo Deportivo Plaza España
Fuente: Báez, J. (2021)

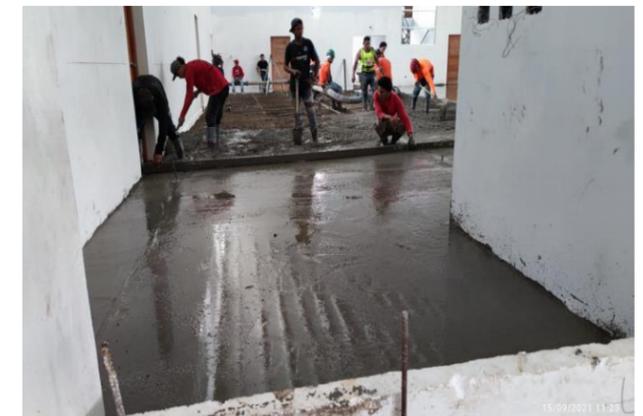
Ilustración 158: Proceso de llenado de losa de piso en área de práctica en Complejo Deportivo Plaza España
Fuente: Báez, J. (2021)

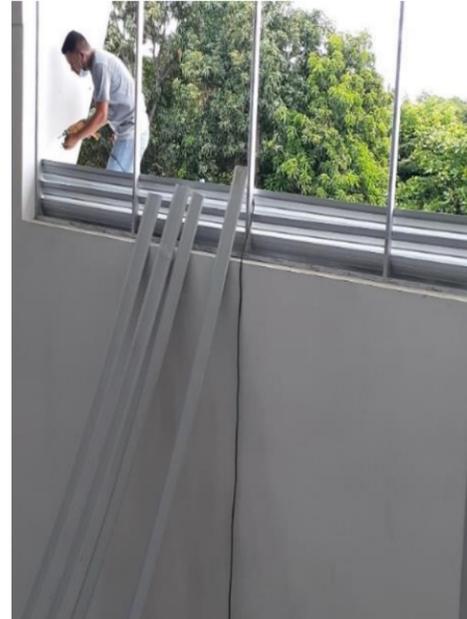
Ilustración 184: Colocación de louvers en el costado Norte
Fuente: Báez, J. (2021)

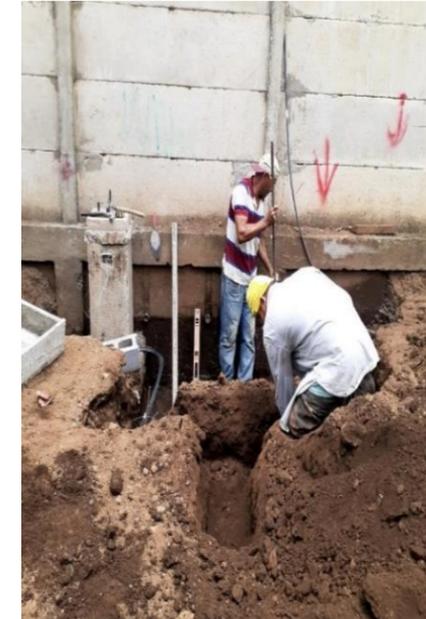
Ilustración 186: Canalización de alambrado eléctrico
Fuente: Báez, J. (2021)

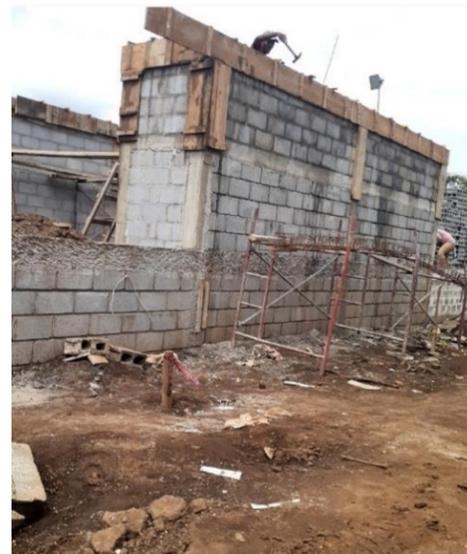
Ilustración 190: Llenado de viga corona en caseta de generador
Fuente: Báez, J. (2021)

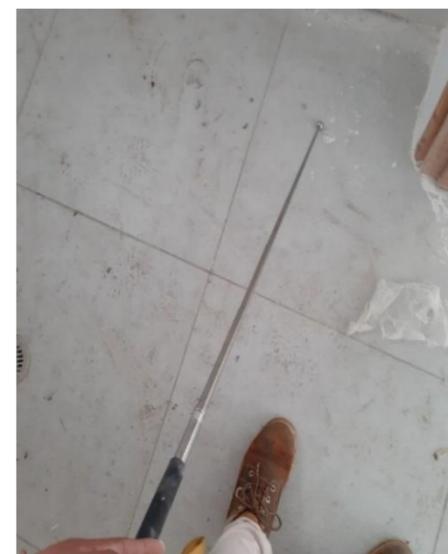
Ilustración 191: Supervisión de que la cerámica no presente ningún abofamiento por medio de varilla de detección telescópica
Fuente: Báez, J. (2021)

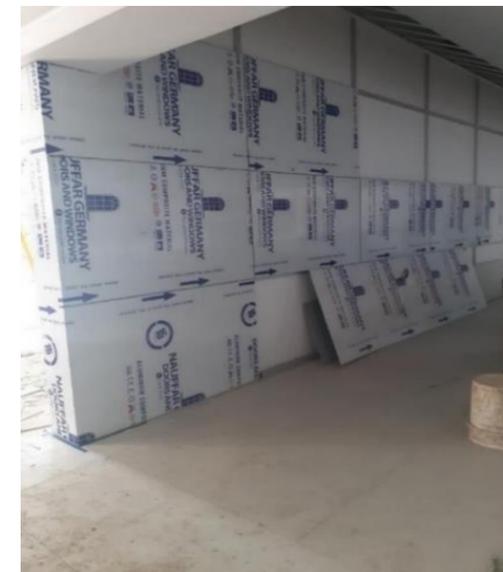
Ilustración 201: Colocación de láminas de ACM fijadas con una estructura de aluminio a la pared
Fuente: Báez, J. (2021)

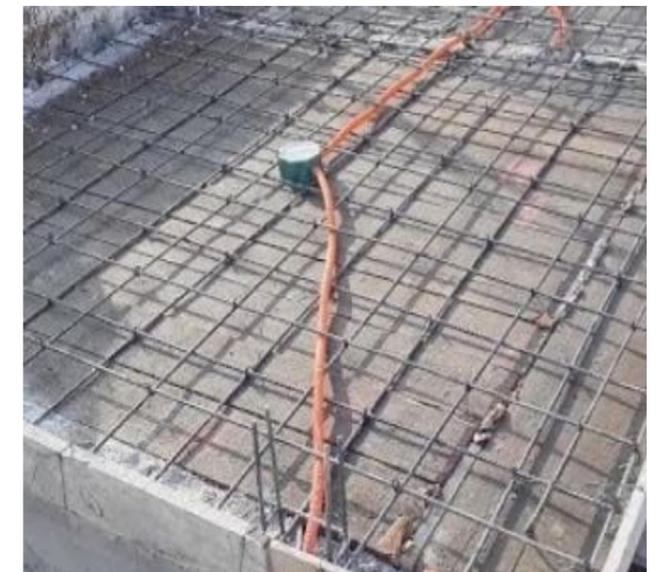
Ilustración 202: Colocación de parrilla para el llenado de losa de techo de caseta de guarda de seguridad
Fuente: Báez, J. (2021)
