UNIVERSIDAD NACIONAL DE INGENIERÍA

FACULTAD DE ARQUITECTURA

**Informe Final de la Práctica Profesional para optar al título de Arquitecto en el área de la
Dirección de Infraestructura Deportiva del Instituto Nicaragüense de Deportes (IND)**

Managua, Nicaragua – Agosto 2022

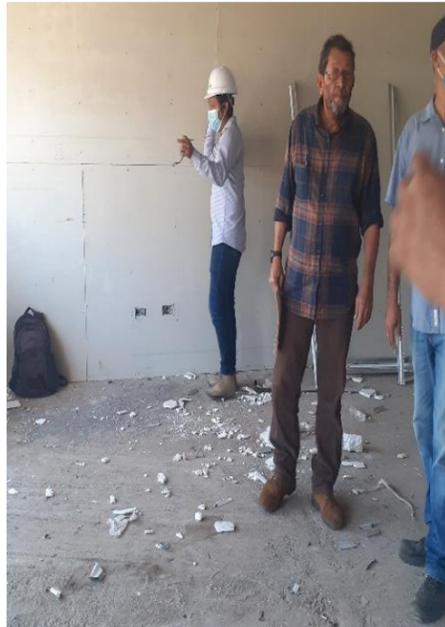
Ilustración 203: Capacitación de PLYCEM para la colocación de láminas
Fuente: Báez, J. (2021)

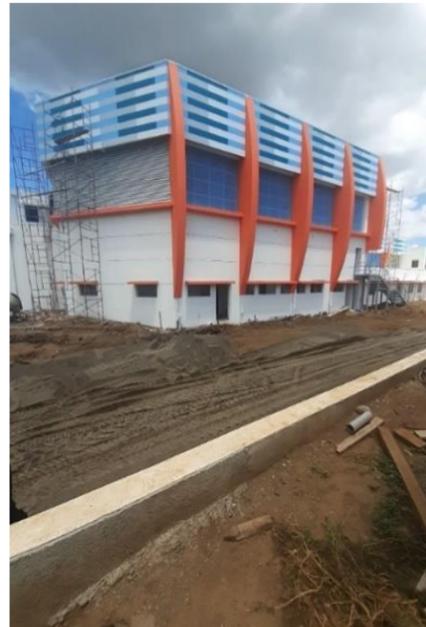
Ilustración 204: Primera mano de pintura al costado sur de Gimnasio Multiusos Complejo Deportivo España
Fuente: Báez, J. (2021)

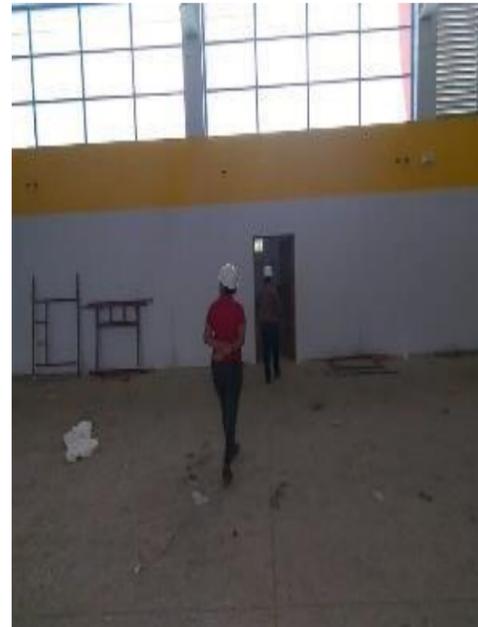
Ilustración 205: Primera mano de pintura interior del área de práctica en complejo Deportivo España
Fuente: Báez, J. (2021)

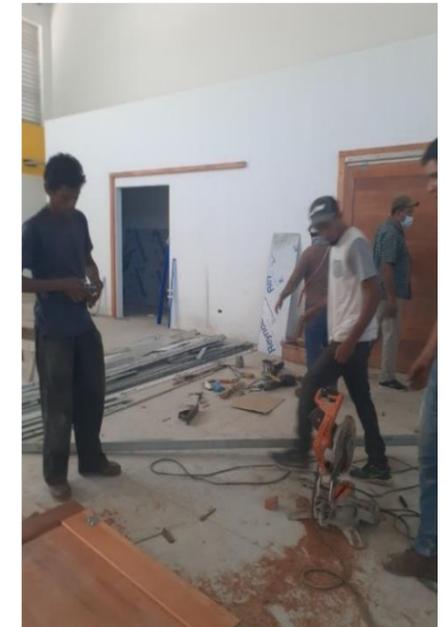
Ilustración 208: Instalación de puerta en el área de voz y datos y área de discos
Fuente: Báez, J. (2021)

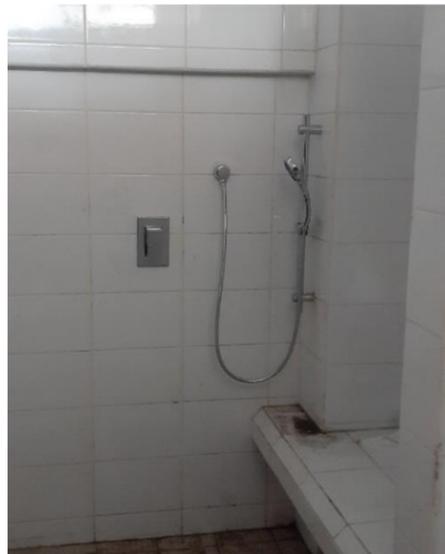
Ilustración 209: Instalación de regadera con manguera en ducha
Fuente: Báez, J. (2021)

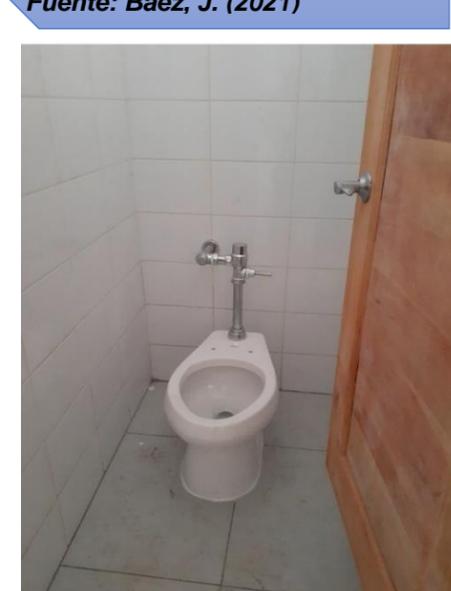
Ilustración 210: Instalación de inodoros de Fluxometro
Fuente: Báez, J. (2021)

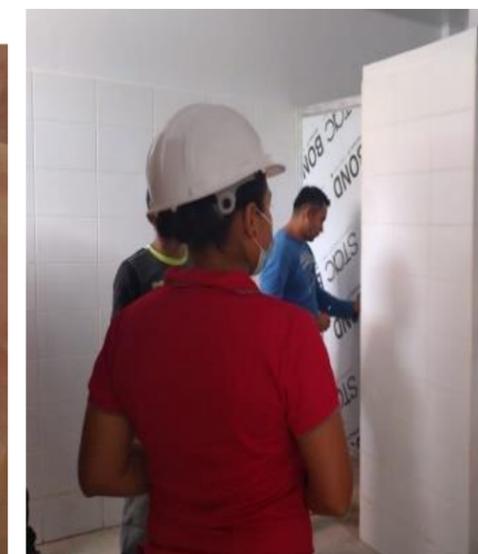
Ilustración 211: Colocación de puertas, tabiquería en revestimiento de aluminio
Fuente: Báez, J. (2021)

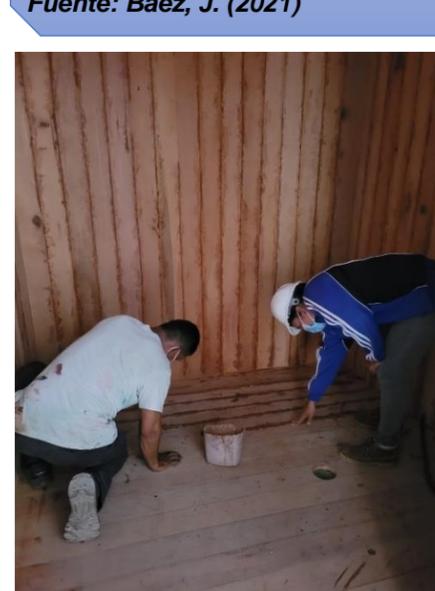
Ilustración 213: Aplicación de sellador en sauna
Fuente: Báez, J. (2021)

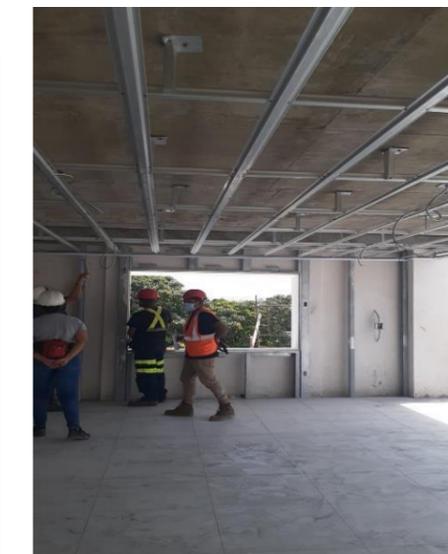
Ilustración 214: Estructura de aluminio para la colocación de cielo
Fuente: Báez, J. (2021)

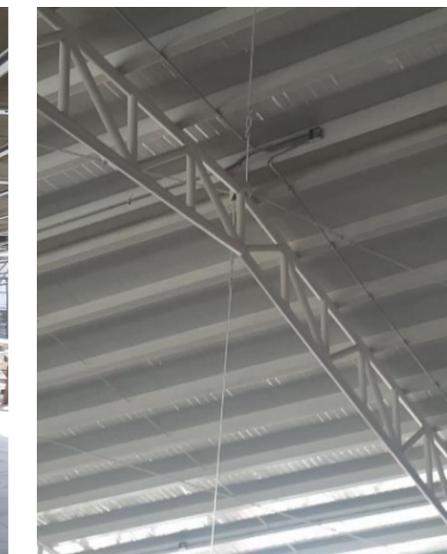
Ilustración 215: Techo de láminas de THERMO PANEL
Fuente: Báez, J. (2021)

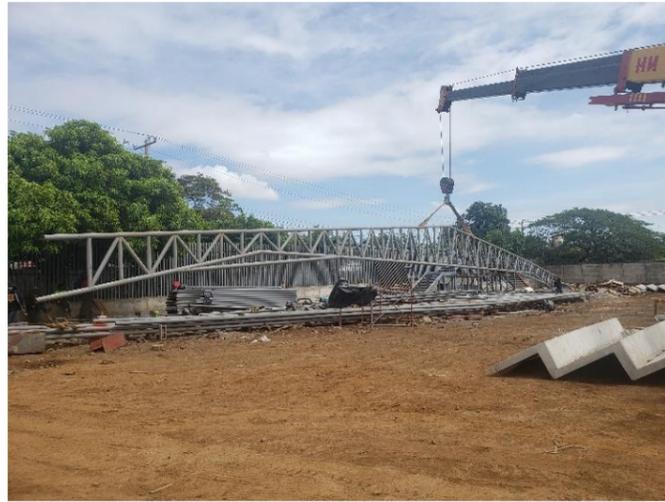
Ilustración 216: Colocación de cerchas mediante grúa de 75 y 100 toneladas en Gimnasio Multiusos del Complejo Deportivo España
Fuente: Báez, J. (2021)

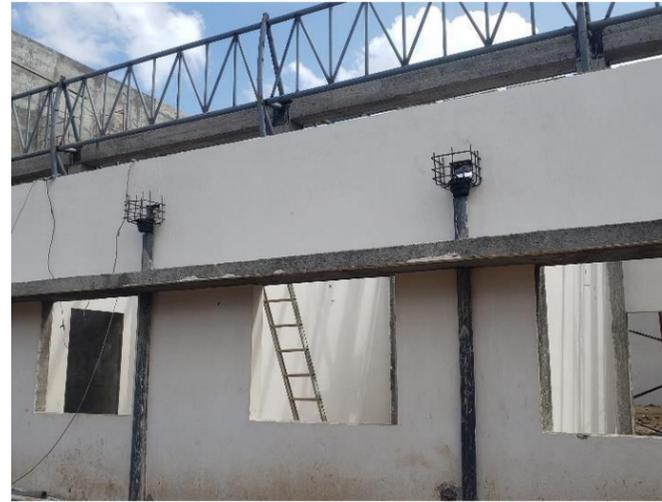
Ilustración 217: Elaboración de gárgola
Fuente: Báez, J. (2021)

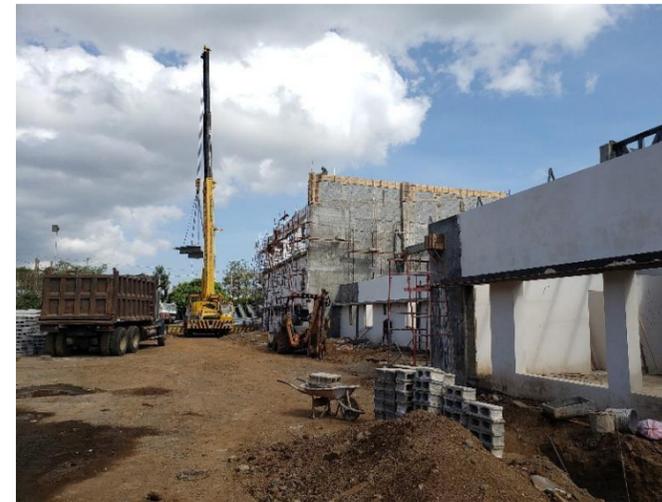
Ilustración 218: Colocación de gradas por medio de grúa de 75 toneladas de Concretera Total
Fuente: Báez, J. (2021)

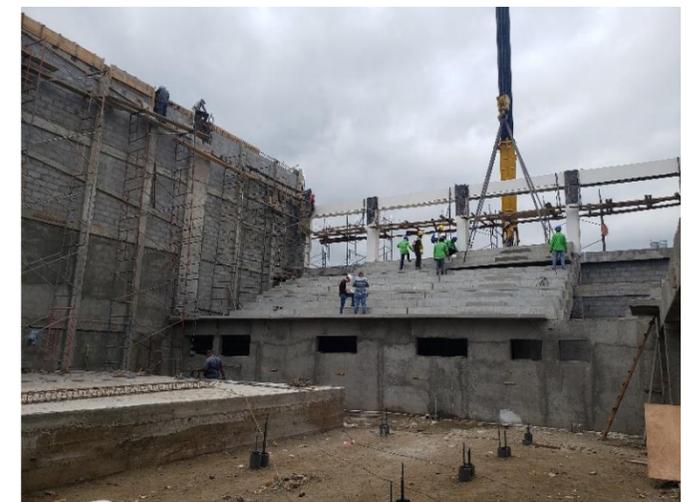
Ilustración 219: Montaje de grada por medio de grúa de 100 toneladas de Concretera Total
Fuente: Báez, J. (2021)

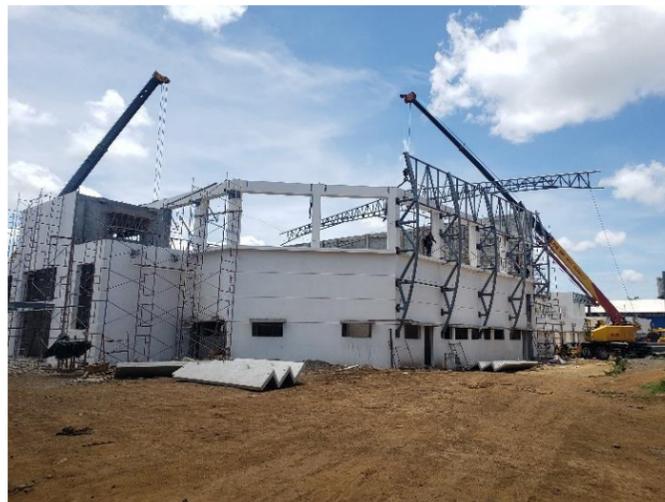
Ilustración 220: Colocación de cerchas por medio de grúa de Concretera Total de 75 y 100 toneladas en Gimnasio Multiusos del Complejo Deportivo España
Fuente: Báez, J. (2021)

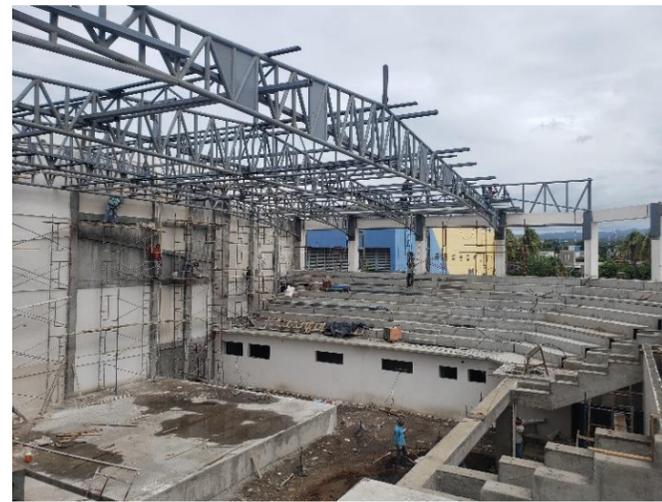
Ilustración 221: Cercha con refuerzo de platina
Fuente: Báez, J. (2021)

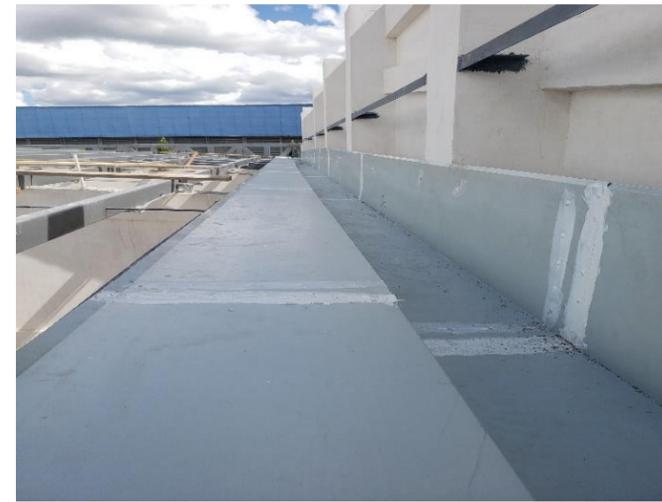
Ilustración 222: Colocación de refuerzo de FLASHING
Fuente: Báez, J. (2021)

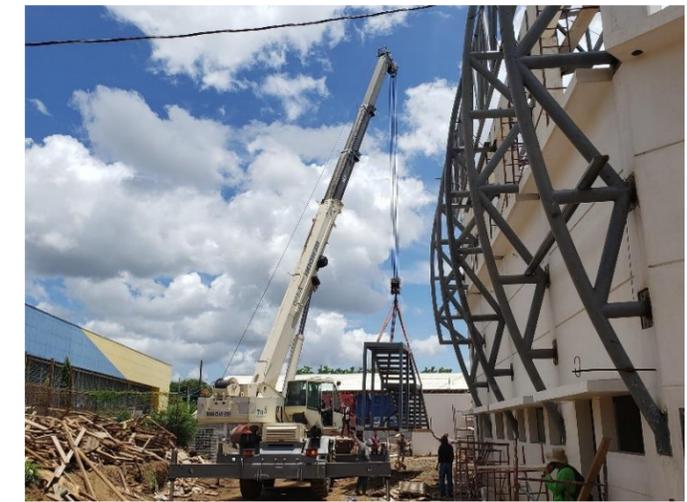
Ilustración 223: Colocación de escalera de emergencia por medio de grúa de 75 toneladas en Gimnasio Multiusos del Complejo Deportivo España
Fuente: Báez, J. (2021)
