Universidad Nacional de Ingeniería
Facultad de Tecnología de la Industria
Escuela de Ingeniería Mecánica

**“Estudio de Pre-factibilidad de Repotenciación o Renovación
de la Capacidad de Generación Instalada en Planta Managua”**

Trabajo de Tesis para Optar al Título de:

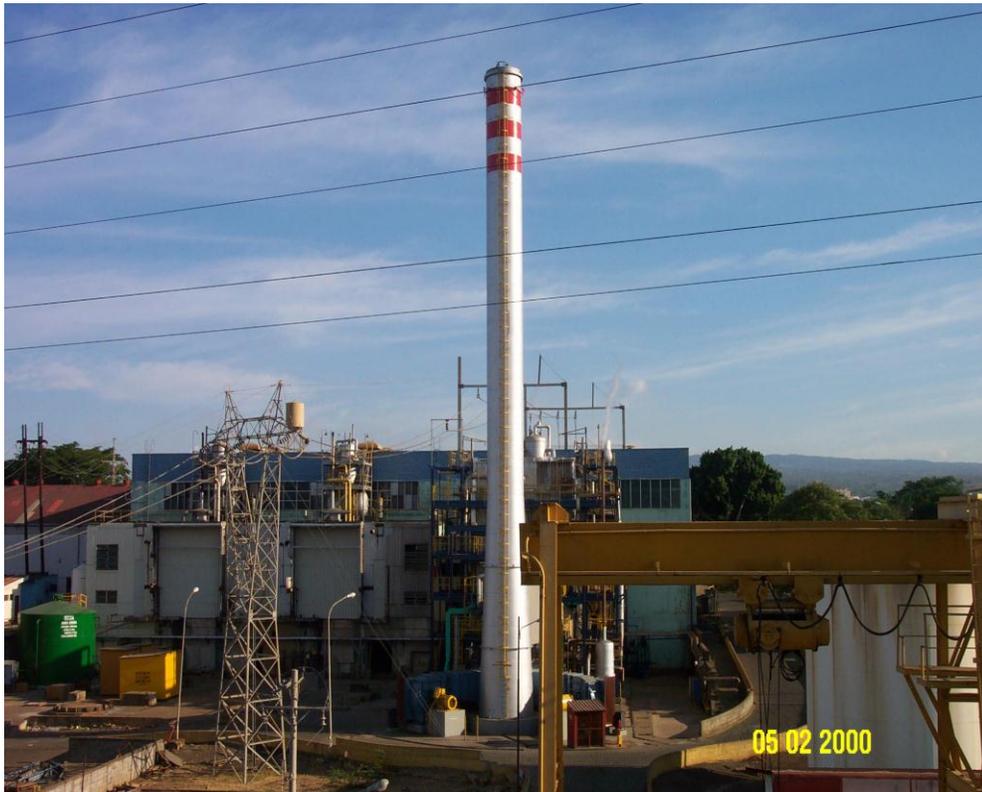
Figura No. 2
Generador de Vapor Planta Managua

La caldera está compuesta por equipos como ventiladores de aire y gases, precalentadores de aire, ductos, chimenea, economizador, domo, hogar, sobrecalentador, recalentador, quemadores, accesorios, instrumentos, etc. (Fig. No. 2)

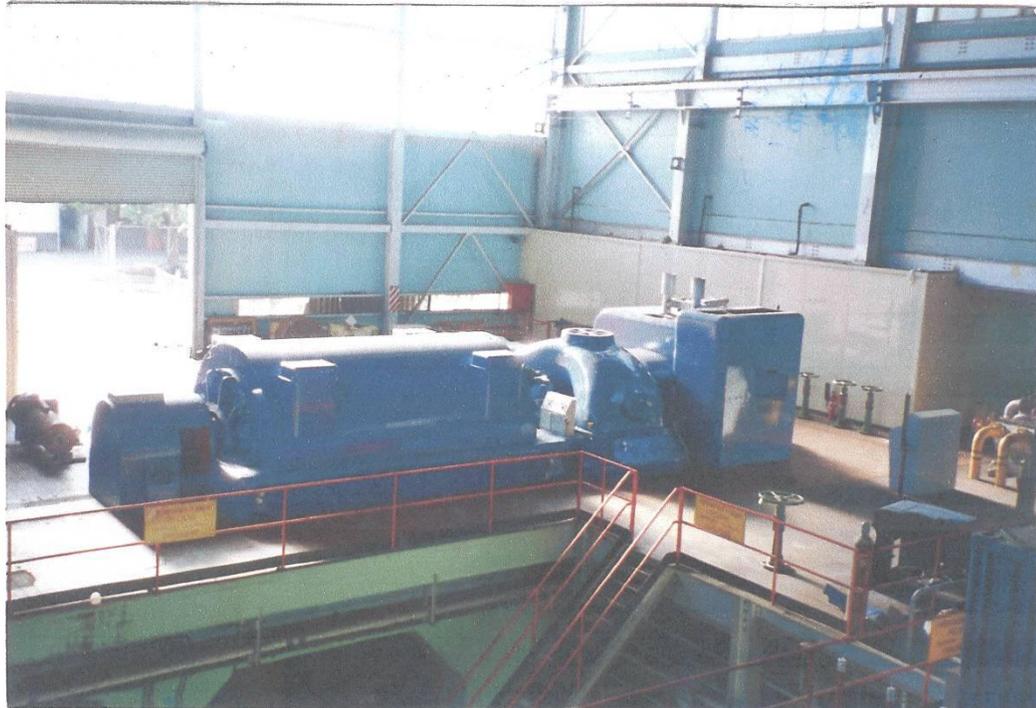
Figura No. 3
Turbogenerador Planta Managua

Se denomina turbina al motor rotativo que convierte en energía mecánica la energía de una corriente de agua, vapor de agua o gas. El elemento básico de la turbina es la rueda o rotor, que cuenta con palas, hélices, cuchillas o cubos colocados alrededor de su circunferencia, de tal forma que el fluido en movimiento produce una fuerza tangencial que impulsa la rueda y la hace girar. Esta energía mecánica se transfiere a través de un eje para proporcionar el movimiento de una máquina, un compresor, un generador eléctrico o una hélice. (Fig. No.3)

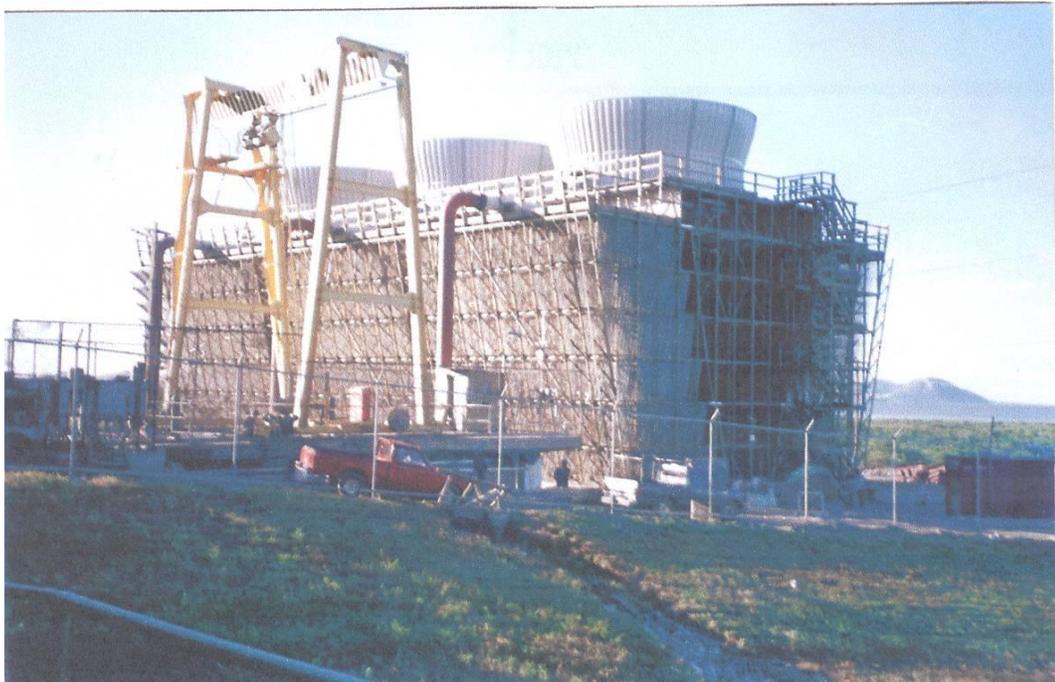
Figura No. 4
Torre de Enfriamiento Planta Managua

Las torres de enfriamiento son dispositivos de enfriamiento artificial de agua. Se clasifican como intercambiadores de calor entre un volumen en circuito cerrado de agua y aire atmosférico. (Fig. No.4)

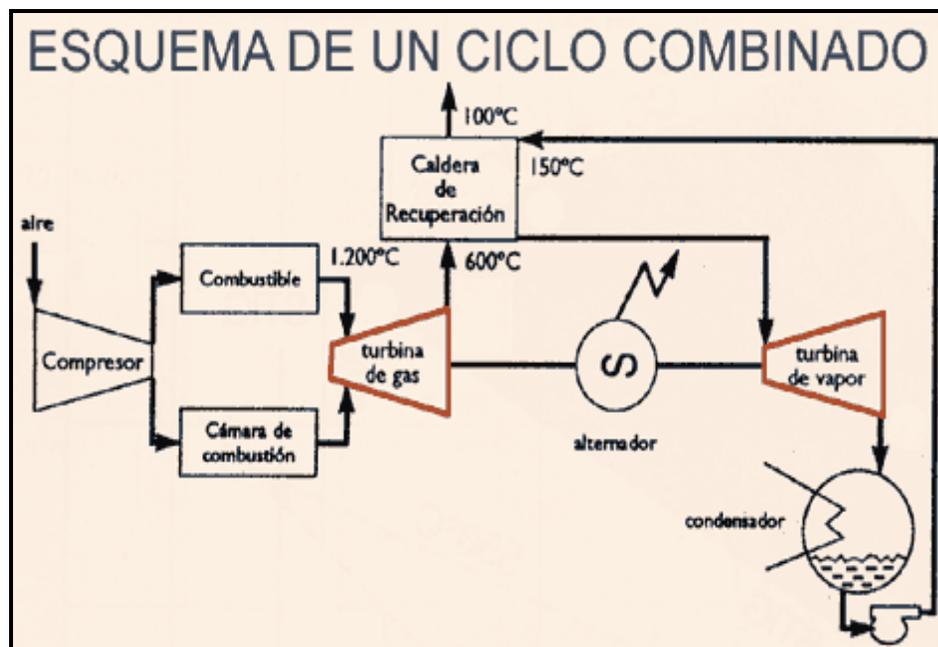
Figura No. 5
Esquema de un Ciclo Combinado

- Una o más turbinas de gas que proporcionan 2/3 de la potencia total de la planta.
- Una o más turbinas de vapor que proporcionan 1/3 de la potencia total de la planta.
- Una o más calderas de recuperación de calor. Este equipo genera vapor de agua aprovechando la energía disponible en los gases de escape de la turbina de gas, el cual se expansiona en la turbina de vapor. En este tipo de instalaciones se dispone de una caldera de recuperación por cada turbina de gas.
- Estación medidora y reductora de la presión del gas natural.
- Sistema de control basado en microprocesadores para la central.
- Sistema de refrigeración cuyo fin último es condensar el vapor expansionado en la turbina de vapor de forma que el agua condensada pueda ser alimentada de nuevo en la caldera de recuperación.

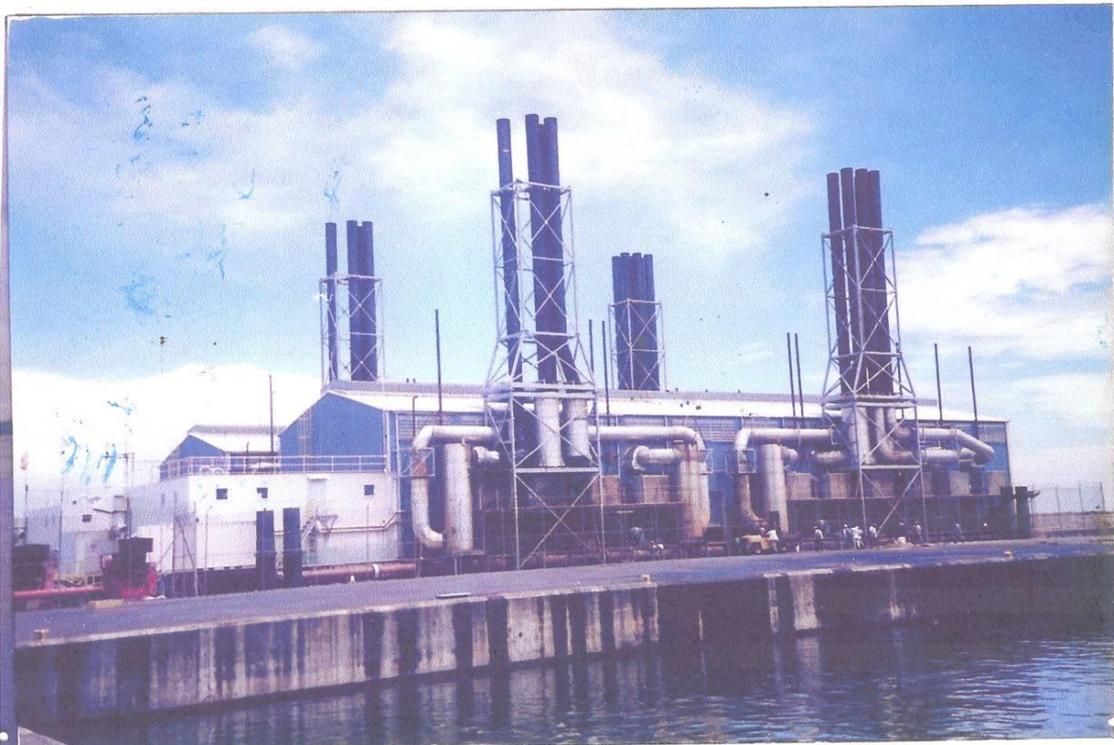
Figura No. 6
Plantas de Combustión Interna

La energía eléctrica tal y como la conocemos hoy la producen grandes alternadores de corriente alterna instalados en centrales eléctricas, y estas, a su vez, necesitan otro tipo de energía (mecánica) que contribuya al movimiento del alternador. En muchas ocasiones la demanda es tan grande que en determinadas circunstancias se hace uso de máquinas que suplen este déficit o, por otra parte, cuando hay un corte en el suministro eléctrico; a estas máquinas se las conoce como grupos electrógenos o de emergencia. Son máquinas que mueven un generador a través de un motor de combustión interna. (Fig. No. 6)

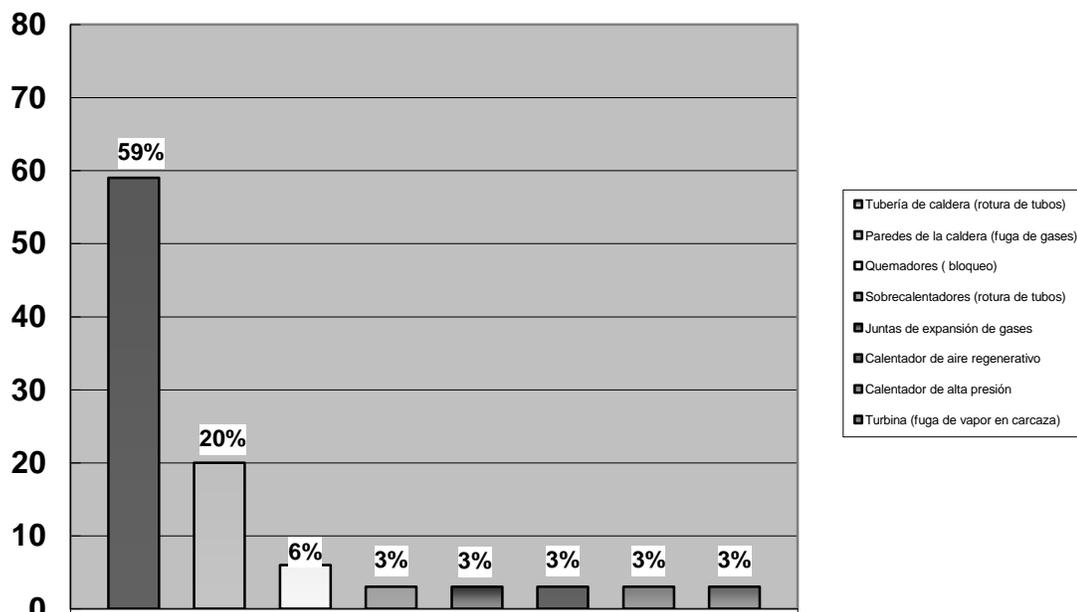
Gráfico No.1
Frecuencias de Salida de los Equipos Unidad No.3
Periodo 2002-2006

En el siguiente gráfico se muestra que el mayor porcentaje de fallas se presenta en la tubería de la caldera, fugas de gases en las paredes y fugas de vapor en el calentador de aire regenerativo. El 94% de las salidas forzadas fueron provocadas por componentes de la caldera. (Ver gráfico No.1)

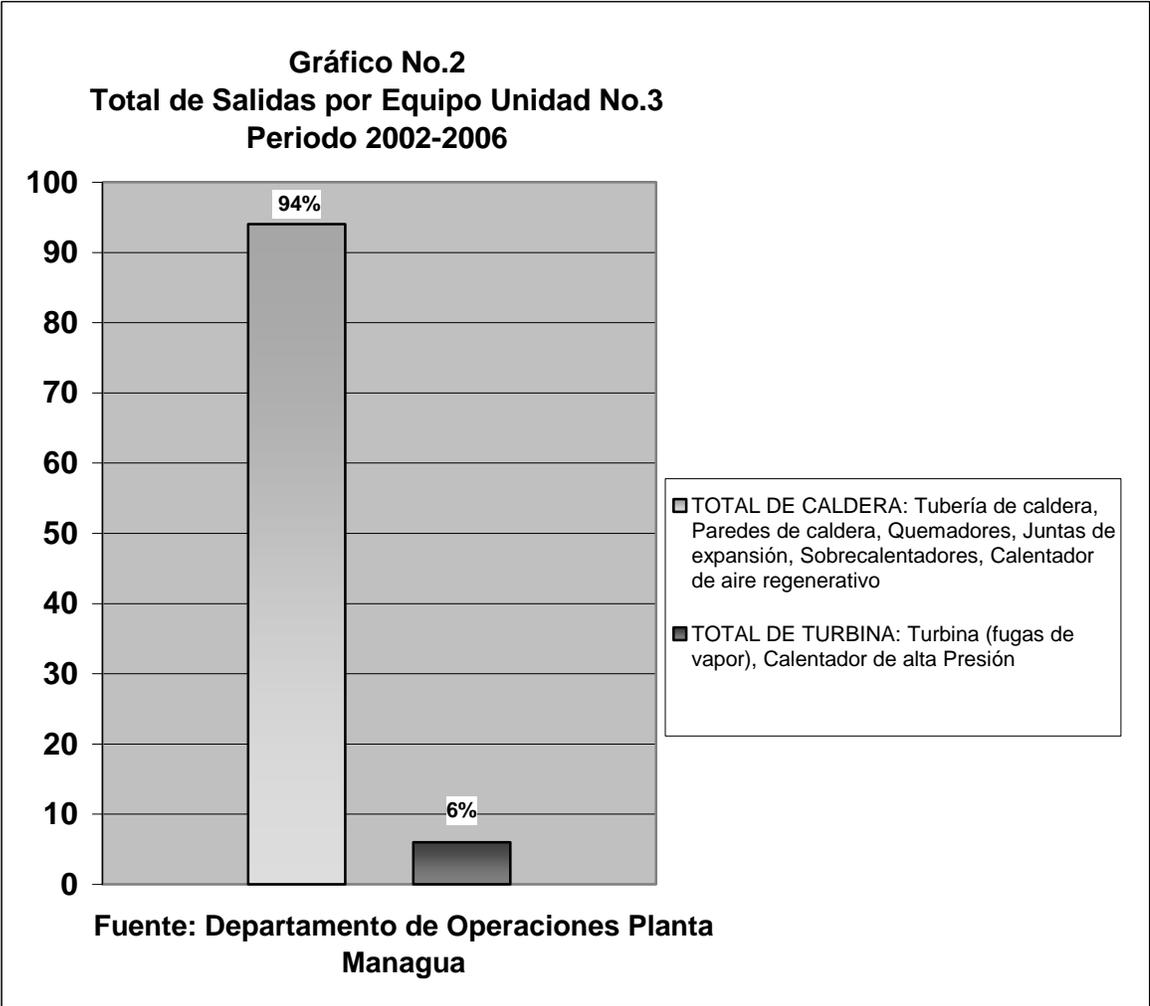
En el gráfico No.2 se observa el porcentaje de participación de los equipos caldera y turbina en la frecuencia de salida de la unidad 3.

Claramente se manifiesta que las fallas en la caldera son las que ocasionan la mayor cantidad de salidas de la unidad, lo que afecta la disponibilidad y confiabilidad de la misma.

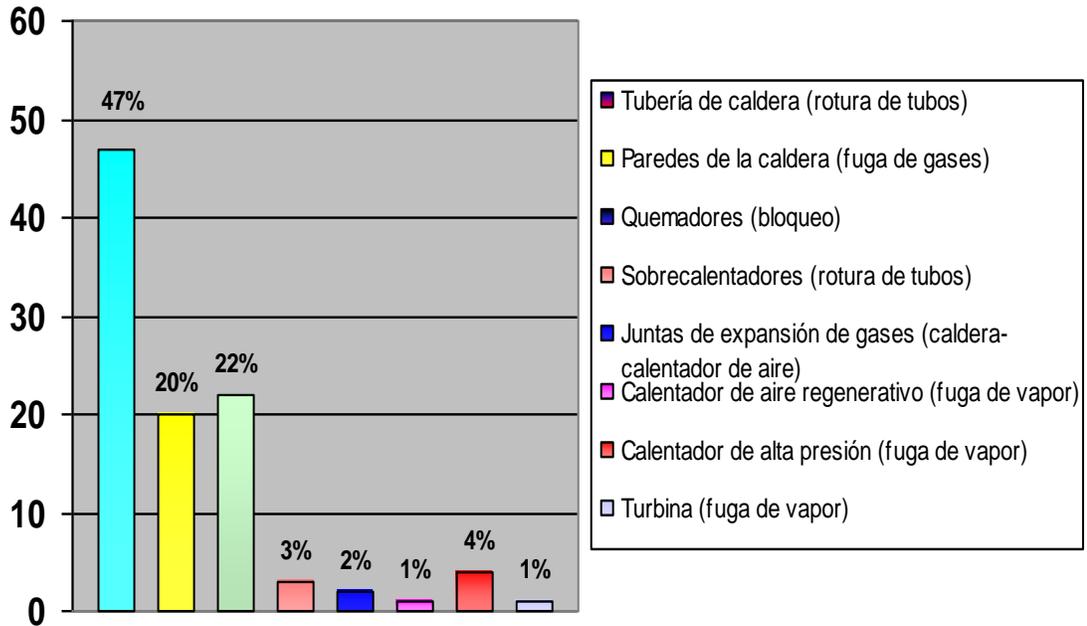
Gráfico No.3
Horas de Indisponibilidad de los Equipos Unidad No.3
Periodo 2002-2006

Del análisis de la cantidad de horas que la unidad estuvo fuera de servicio en dicho periodo, se observa que la rotura en la tubería, el bloqueo de los quemadores y las fugas de gases en las paredes sumaron el mayor tiempo de indisponibilidad (4,908 horas); la fuga de vapor en la carcaza de la turbina, en el calentador de aire regenerativo y en los calentadores de alta presión y la rotura de tubos en los sobrecalentadores, provocaron todas juntas salidas de la unidad por una cantidad de horas (584 horas) que representó el 11% del total de horas fuera de servicios de la unidad. Por el contrario, el bloqueo de quemadores, las fugas de gases en las paredes de la caldera y la rotura de tuberías representaron el 89% del total de las horas que la unidad No.3 estuvo indisponible a causa de estas fallas.

En el gráfico No.3 se muestra el porcentaje de las horas que estuvo fuera la unidad por los distintos componentes. (Ver gráfico No.3)

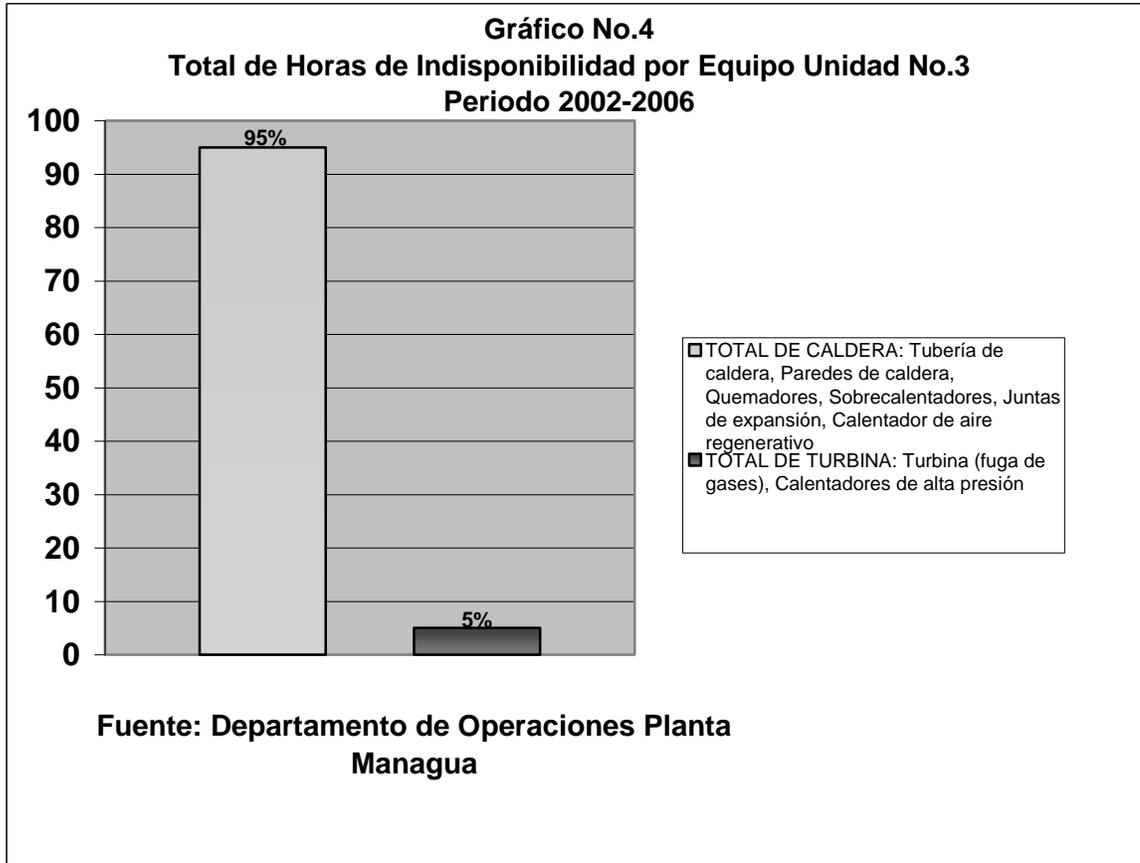
El gráfico No.4 muestra en resumen del porcentaje de horas de indisponibilidad en la unidad 3, por los principales componentes: caldera, turbina.

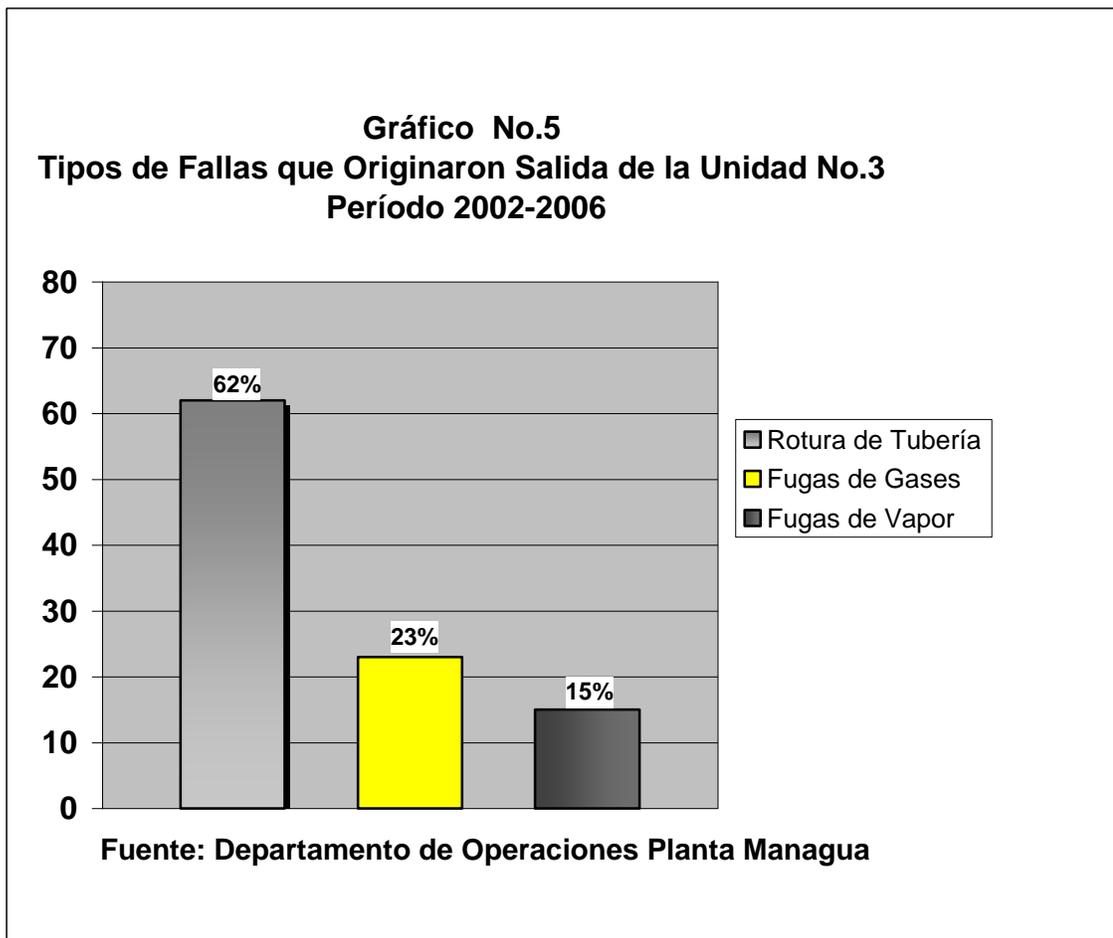
En esta tabla se observa que de un total de 34 fallas analizadas, la rotura en la tubería y las fugas de gases fueron las principales causas de las salidas forzadas de la unidad.

En el siguiente gráfico se muestran los porcentajes de las diferentes fallas (por tipo) que incidieron en la salida de la unidad durante el periodo analizado. (Ver gráfico No.5)

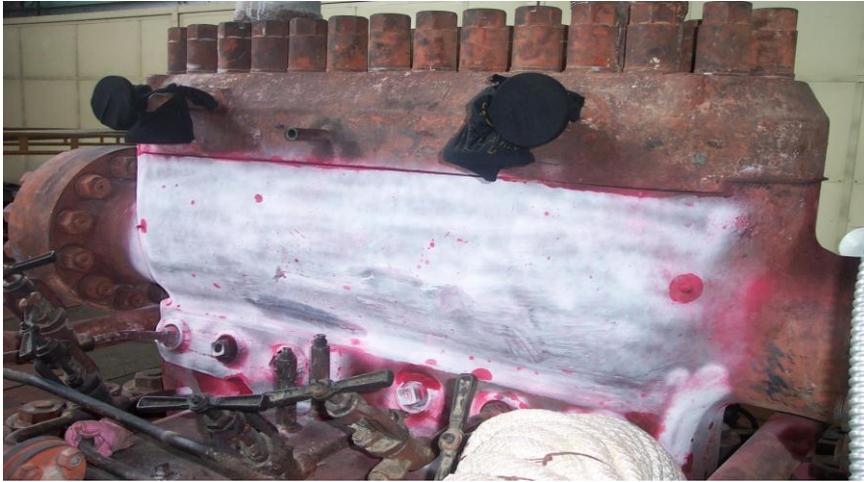
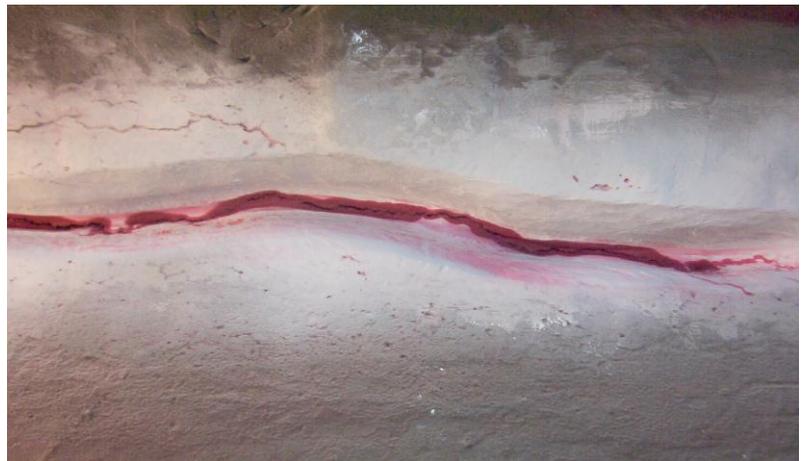
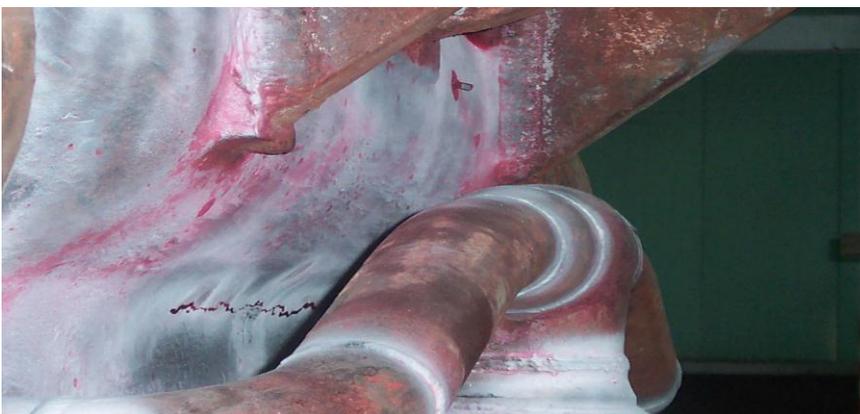
Figura No.7
Fisuras en Caja de Válvulas de Turbina

En el caso de la grieta en la caja de válvulas del cilindro superior entre la 1ra y 2da válvula de regulación, el trabajo que se le realizó en esa ocasión fue esmerilar y sellar la grieta la cual, era de 30mm, aunque ésta no se pudo eliminar totalmente. En la actualidad hay indicios de más grietas.

En vista que el problema de fugas ocasionadas por las grietas persiste y afecta a la unidad, en noviembre del 2005 GECSA contrata los servicios de la empresa BESCO para efectuar las reparaciones de las fisuras detectadas en la caja de válvulas de la turbina.

En la turbina el problema de mayor relevancia se refleja en la caja de la tapa de válvulas, la cual está muy deteriorada, presentando posiblemente micro-fisuras. Con estos indicios, es necesario el cambio de esta tapa, de lo contrario persistirá este problema y la unidad siempre tendrá fugas de vapor y posibles averías que pueden ser irreparables.

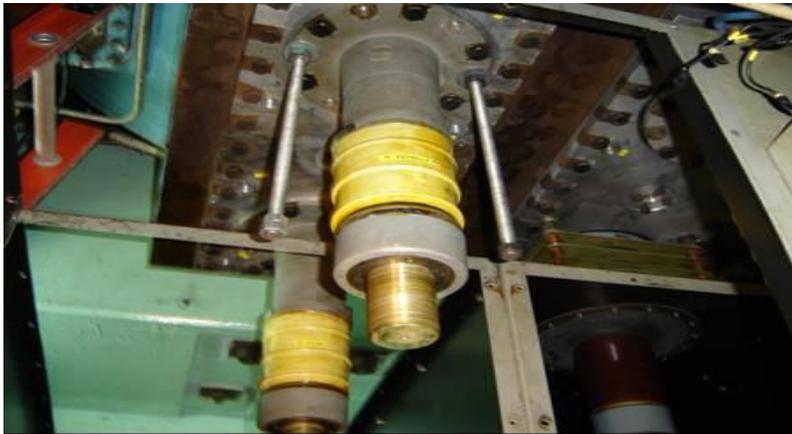
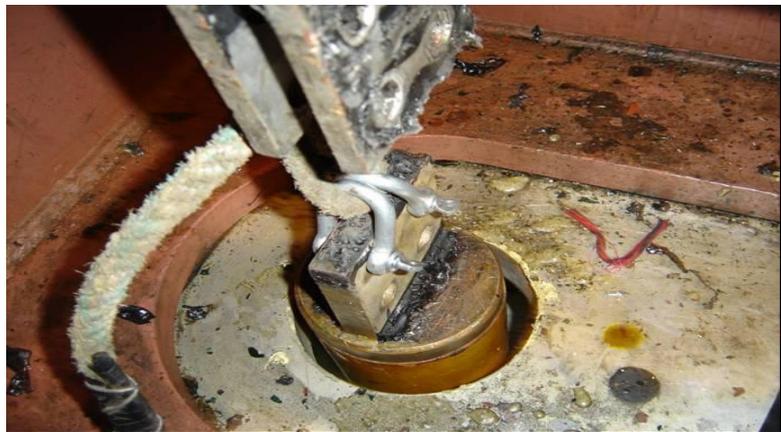
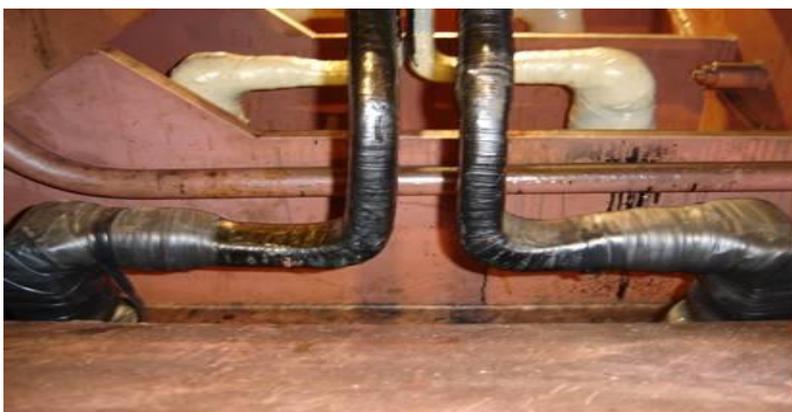
Figura No. 8
Cambio de Bushing al Generador Eléctrico

Se sustituyeron tres de los seis bushing (aisladores pasantes de la fase R y S), aunque aparentemente estaban trabajando satisfactoriamente. Se hace mención de solamente tres bushing porque en 1994, la unidad salió de operaciones por fallas en el generador eléctrico debido a que estos (bushing) presentaban derrame de aceite, donde solamente tres fueron cambiados totalmente nuevos y los tres restantes se repararon e instalaron nuevamente debido a que tres de los seis nuevos presentaron fallas de fábrica. (Ver Fig. No.8)

- 1) Desmontaje y desconexión de barras de salida, de los enfriadores lado excitación, de los transformadores de corriente fase R y fase S y desmontajes de los bushing a cambiar.
- 2) Preparación de los tres bushing nuevos, montaje, conexión y encintado de los mismos, montaje de enfriadores, montaje y conexión de los transformadores de corriente.
- 3) Mediciones de resistencia del aislamiento, resistencia ohmica al enrollado del estator después de montar los bushing.
- 4) Pruebas de fugas y prueba de hermeticidad.

Del informe se dispone que al sustituir los tres bushing nuevos aumentará su confiabilidad, evitando cualquier fuga de hidrógeno y posibles averías. Las pruebas realizadas a los materiales aislantes y el valor de voltaje de 40Kv. de corriente continua que la barra de cobre soportó, nos da garantía que la tecnología del aislamiento utilizada en las uniones de las barras internas del generador con los bushing es confiables para el trabajo continuo del generador por los próximos años. (Ver anexo 7)

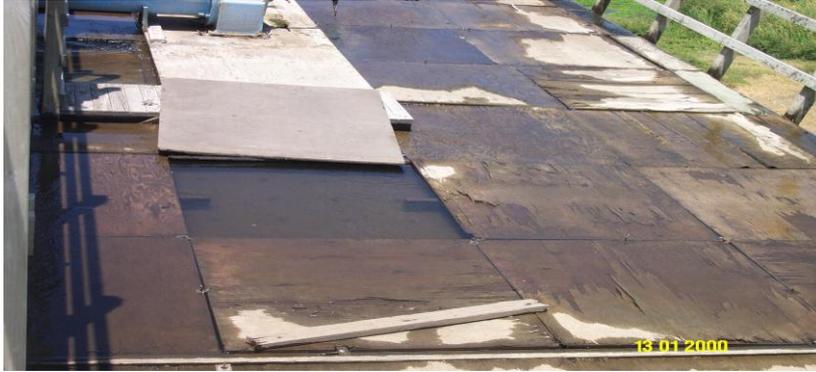
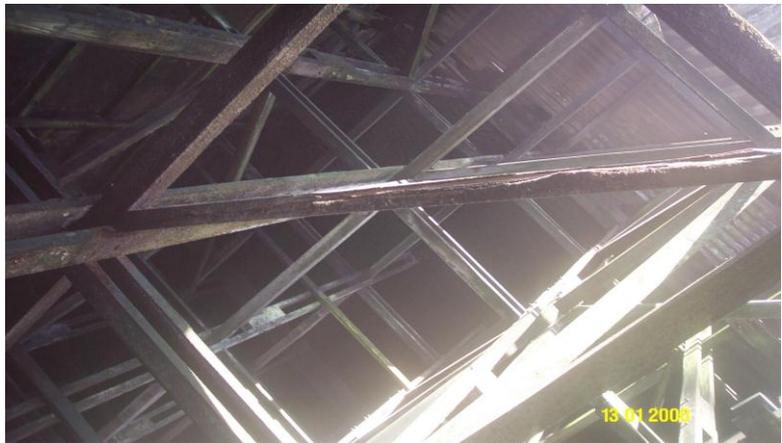
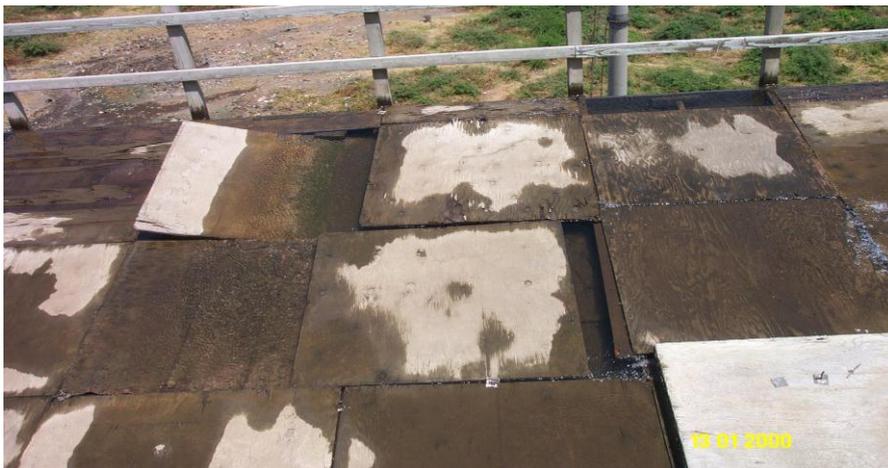
Figura No. 9
Techo y Estructura Parcialmente Dañado de Torre de
Enfriamiento Planta Managua

La torre de enfriamiento presenta algunos deterioros en los separadores de gotas por lo que se sugiere un cambio de los mismos para mantener la temperatura óptima de enfriamiento, cambio de lumbreras ya que se encuentran en muy mal estado y nunca han sido cambiadas.
