UNIVERSIDAD NACIONAL DE INGENIERIA
Facultad de Tecnología de la Construcción

**“PROPUESTA DE SEÑALIZACION VIAL DE 4.3 KM DE LONGITUD DEL
TRAMO ENTRADA AL MERCADO MAYOREO HASTA LA ENTRADA A
CIUDAD BELEN, DISTRITO VI, DEPARTAMENTO DE MANAGUA”**

Para optar al título de Ingeniero Civil

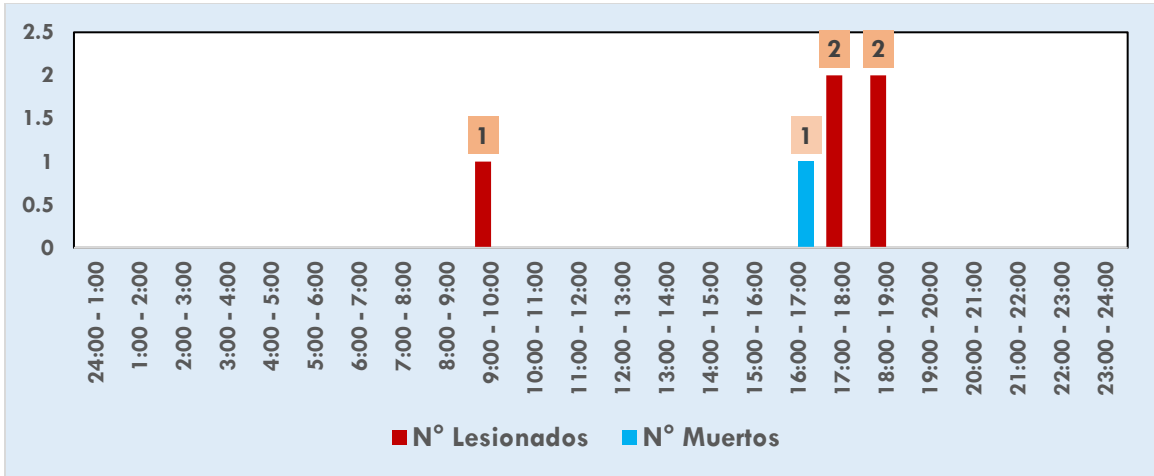
Gráfica 9. Distribución horaria de lesionados y muertos en el período 2015 – 2019.

En las 24 horas diarias, el mayor número de lesionados se producen de 5:00 pm – 6:00 PM y a las 6:00 PM – 7:00 PM, se puede decir que esto se debe a que es a esta hora que la mayoría de trabajadores se movilizan de sus centros de labores a sus casas, provocando mayor afluencia vehicular y de peatones en la zona. Otra hora en la cual se registran lesionados es las 9:00 AM, en la cual se presenta 1 lesionado. Asimismo, la hora en la cual se registró la única persona fallecida a causa de accidentes en la zona es 4:00 PM.

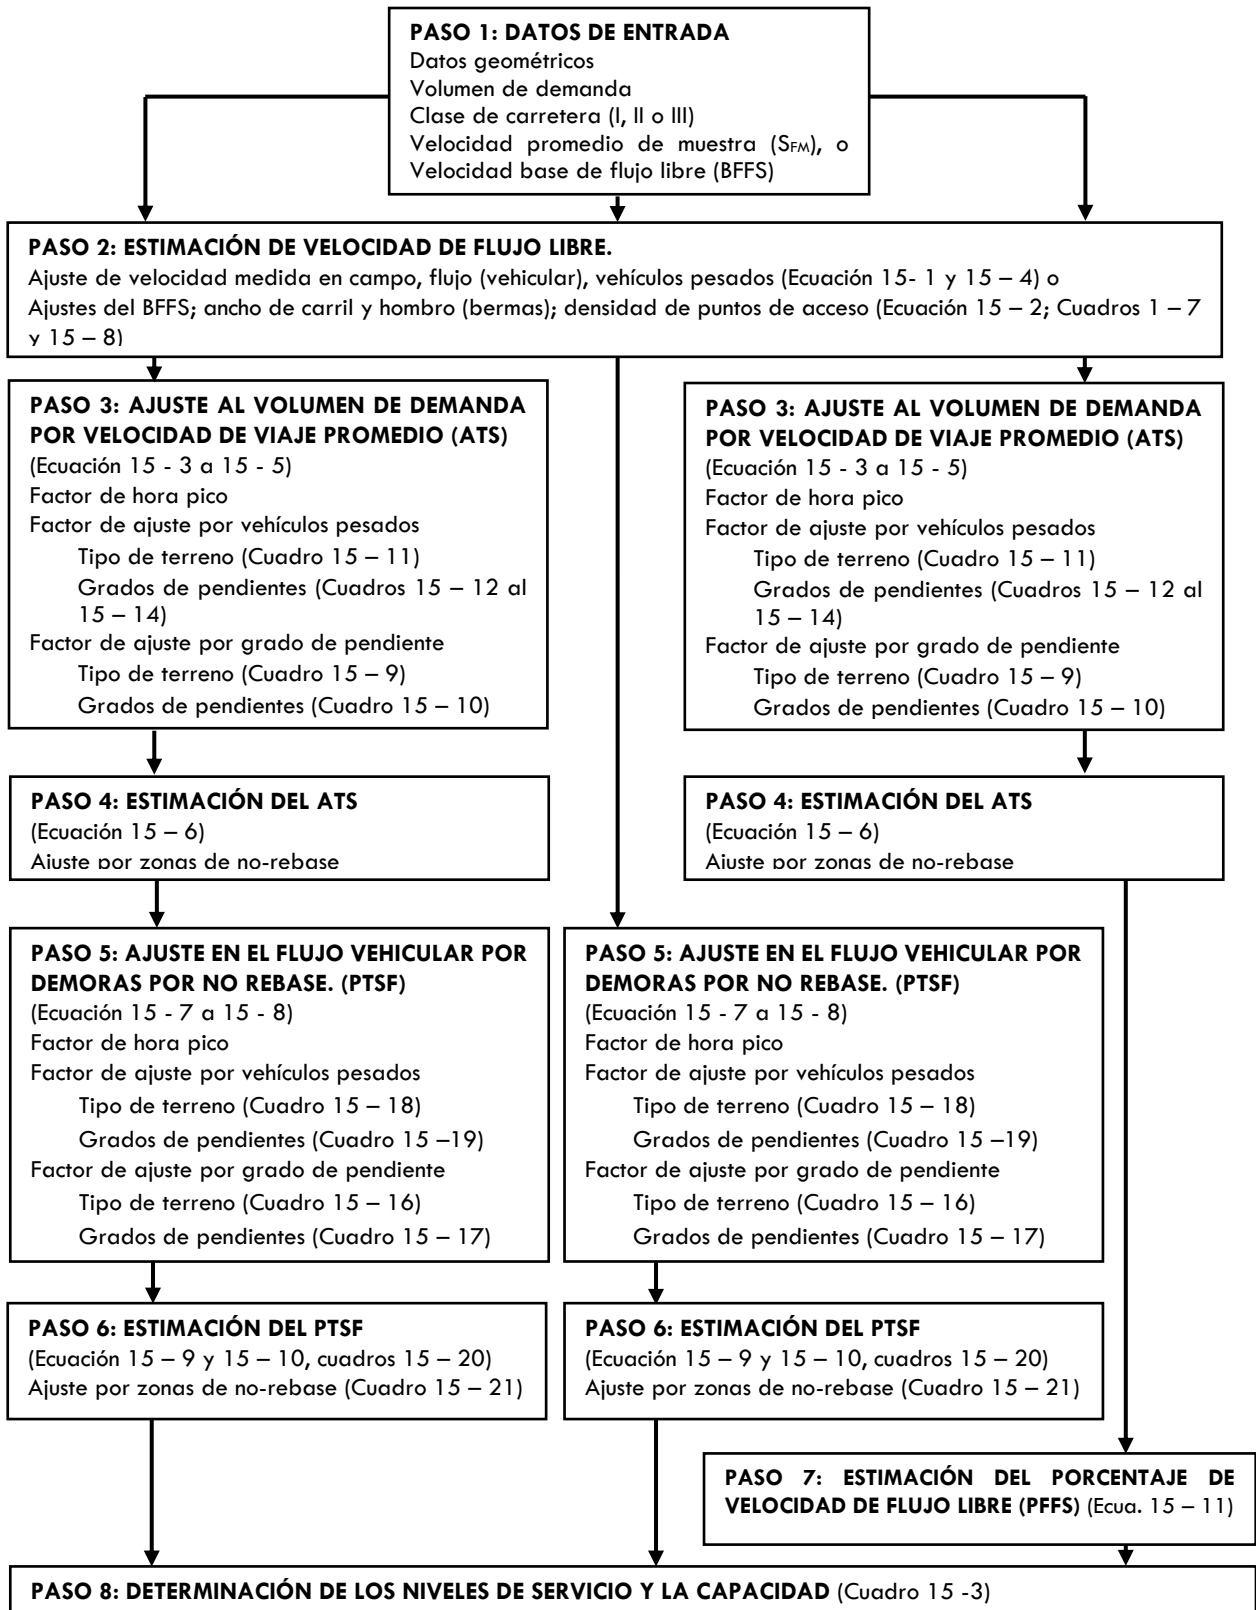
Imagen 2. Diagrama de flujo de la autopista de dos carriles.

Según las funciones y clasificaciones mencionadas anteriormente, hacen que el tramo en estudio sea clasificado como TIPO III, lo cual según el Highway Capacity Manual 2010, debe seguir 6 pasos para determinar el nivel de servicio en el cual se encuentre.

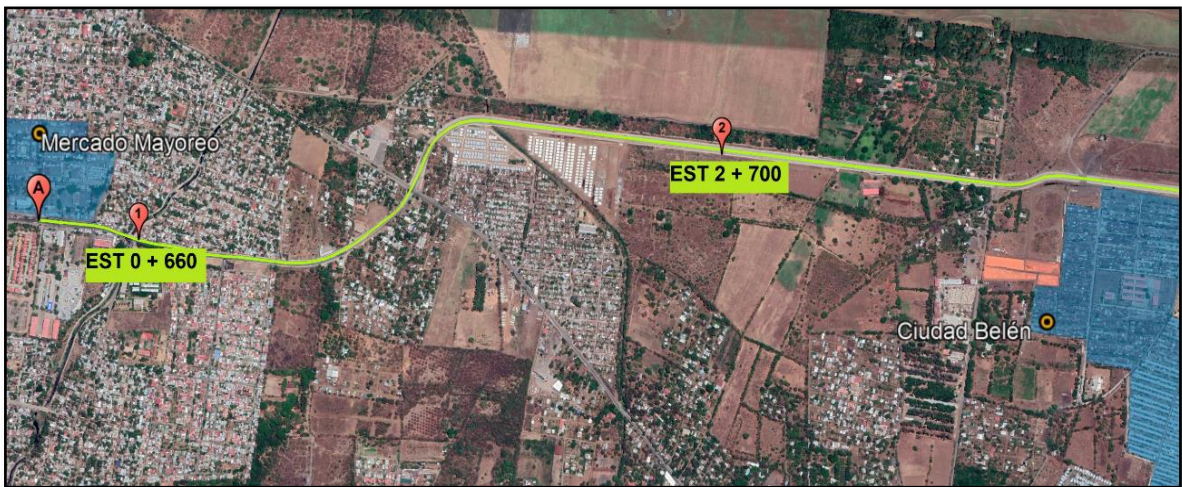
Imagen 3. Estacionamientos establecidos para la realización de estudio de velocidad en el tramo de estudio.

Véase **anexos tabla N°68 – 71, pág. XXII – XXV** para ver los datos obtenidos en los estudios de velocidad en ambos estacionamientos.

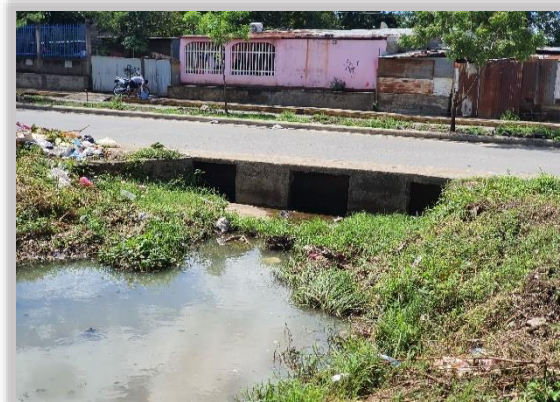
Imagen 5. Drenaje multicelular de sección rectangular (Est 0+900).

En la estación 0+900 está presente un sistema de drenaje transversal, este es conocido como sistema de drenaje multicelular de sección rectangular tipo marco. Este presenta mal estado o una pobre funcionalidad debido a la obstrucción del paso de agua hacia este ducto, siendo la principal causa que éste es usado como basurero para la residencial Praderas del Doral.

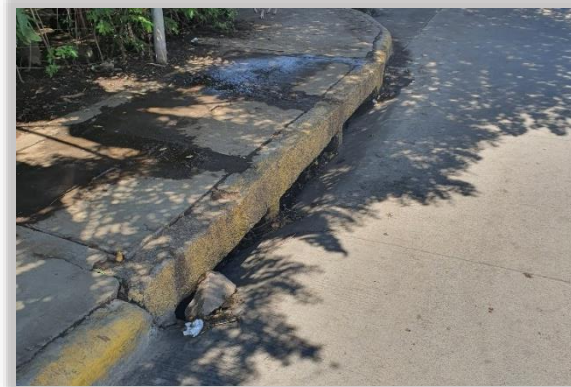
Imagen 6. Tragante esquinero de tipo gaveta, configuración en paralelo (Est 0+323).

En la estación 0+323 se encuentra una obra de drenaje menor tipo tragante esquinero de gaveta, presenta una configuración en paralelo de tres tragantes para la recolección de las aguas que evacuan en este sector del tramo.

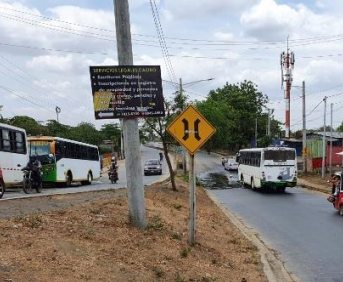
Imagen 13. Condición actual de carpeta de rodamiento.

<p>1. Est 0+210. Adoquinado en condición regular.</p>	<p>2. Est 1+450 Concreto hidráulico en excelentes condiciones</p>	<p>3. Est 3+610 Concreto hidráulico en excelentes condiciones</p>

Los datos presentados en la **tabla N°34** reflejan que la carpeta de rodamiento presenta dos tipos de superficie, los primeros 230 m del tramo comprendidos entre la estación 0+000 a la estación 0+230 presentan un tipo de superficie adoquinado en condición regular, esto debido a la presencia de desprendimientos los cuales no afectan la circulación del tráfico vehicular. **(Ver anexos pág. XXIX, imagen N°13, numeral 1).**

El segundo tipo de superficie presente en la carpeta de rodamiento corresponden a concreto hidráulico el cual inicia a partir del estacionamiento 0+230 y finaliza en la estación 4+294 representando el 95% de la longitud total en el tramo de estudio y cuya condición se encuentra en buen estado, esto se debe a que la estructura de pavimento es relativamente nueva ya que formar parte del proyecto de ampliación de la Pista Larreynaga el cual conecta dicha pista con la Carretera Panamericana Norte. El espacio de sus vías permite el tráfico libre y confortable de vehículos a velocidades operacionales deseadas y bajo cualquier condición climática. **(Ver anexos pág. XXIX, imagen N°13, numerales 2 y 3).**
