**UNIVERSIDAD NACIONAL DE INGENIERIA**  
**Facultad de Tecnología de la Construcción**

**Tesina**

**ESTUDIO DE TRANSITO Y SEGURIDAD VIAL EN LA 11va AVENIDA SUR-OESTE DE  
MANAGUA, TRAMO DE 1.9 KM SEMAFOROS DE LA CST (CENTRAL SANDINISTA  
DE LOS TRABAJADORES) – ROTONDA EL GUEGUENSE.**

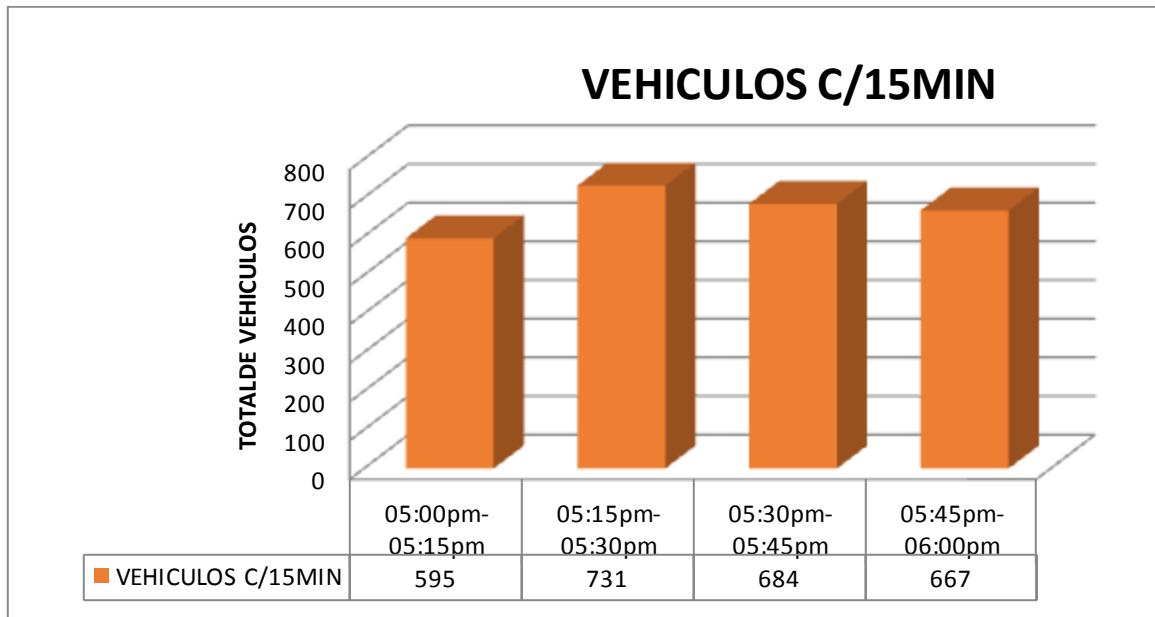
**Grafico II-1.4. d**

Se observa en la gráfica que la hora de mayor demanda está entre las 05:00 pm - 06:00 pm para la rotonda al igual que la intersección del semáforo de maderas norte, esto se debe que estas dos tienen giros en todos los sentidos (Norte-Sur, Norte-Este, Norte-Oeste, Sur-Norte, Sur-Este, Sur-Oeste, Oeste-Norte, Oeste-Sur, Oeste-Este, Este-Norte, Este-Sur, Este-Oeste) lo que hace que en comparación a las otras la demanda en estas sea mayor en comparación a las demás intersecciones, para esta rotonda los quince minutos de mayor demanda vehicular se encontraron de las 05:15 pm – 05:30 pm.

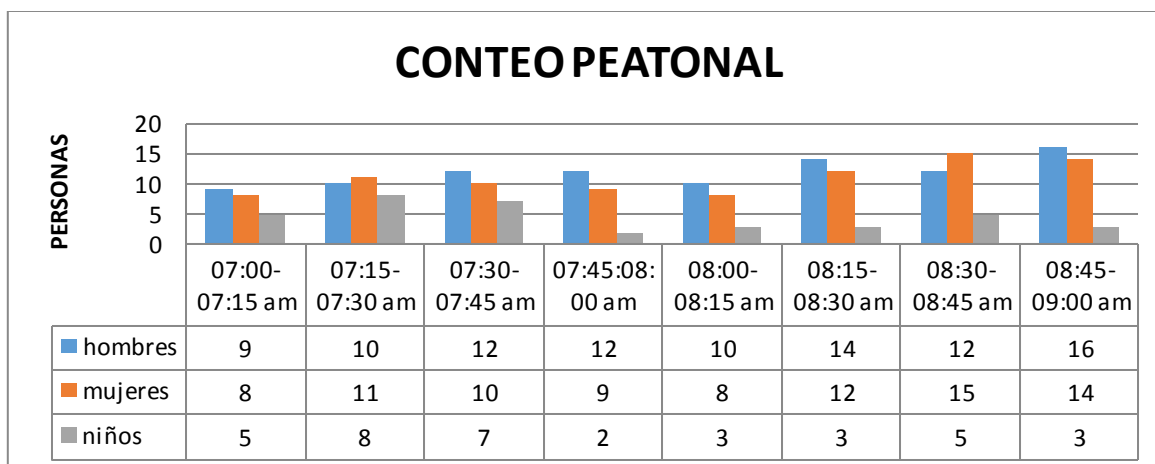
### Grafico II-3.2.a Banda Oeste

El grafico muestra los resultados del conteo en la intersección de la casa del obrero en banda oeste, se observa que en su mayoría, las personas que circulan son de género masculino, mujeres en menor cantidad y una mínima parte de los que circulan son niños esto se debe a que no hay centros escolares en los sectores aledaños al tramo, lo que en consecuencia hace que el flujo de personas menores de edad sea mínimo. El periodo durante el cual se contabilizaron más personas, fue el de 08:00 am-09:00 am, los 15 min de mayor tránsito peatonal es de 12:30-12:45 pm en esta banda. La

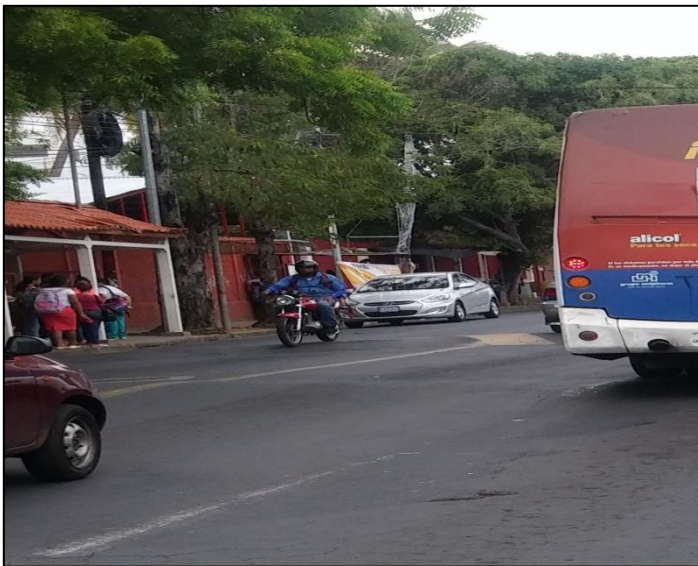
**Fotografía II-4.2 Estación 0+823 Reductores de velocidad**

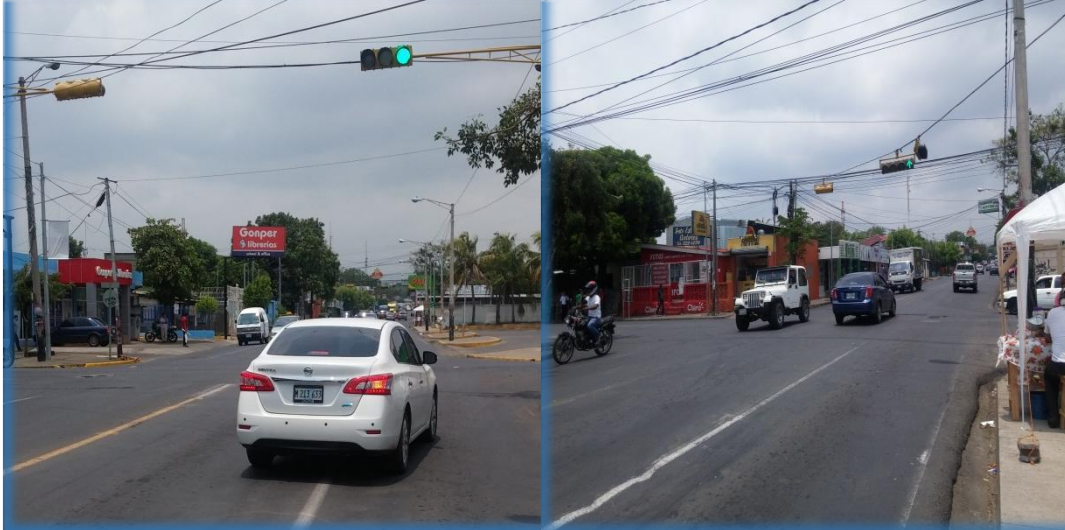
Estación 0+000

En las intersecciones donde se encuentran ubicados los semáforos no se cuenta con las líneas de sendas peatonales bien marcadas, el intemperismo y el desgaste causado por la tracción que ejercen los vehículos sobre la superficie de rodamiento ha provocado que lo que deberían ser una señal definida y visible sea solo una macha sobre el asfalto, lo que hace que los conductores omitan esta señal horizontal, creando así posibilidades de accidentes puesto que los conductores se detienen sobre el espacio que deben respetar para que los peatones atraviesen la vía.

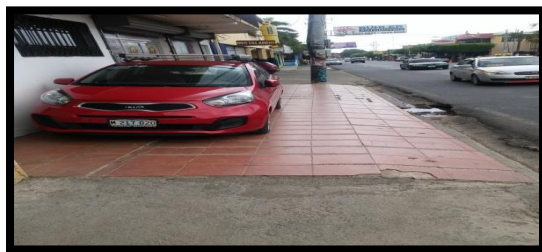
**EST. 0+923**

- Realizar un reordenamiento vial y habitacional para que los establecimientos de negocios de comprometan a construir estacionamientos para sus clientes y empleados, y no sigan haciendo uso del espacio público como si fuera garaje, obstaculizando la libre circulación de los peatones, muchas veces esto ocasiona accidentes, puesto que las personas para evadir los vehículos tienen que bajar la calzada.

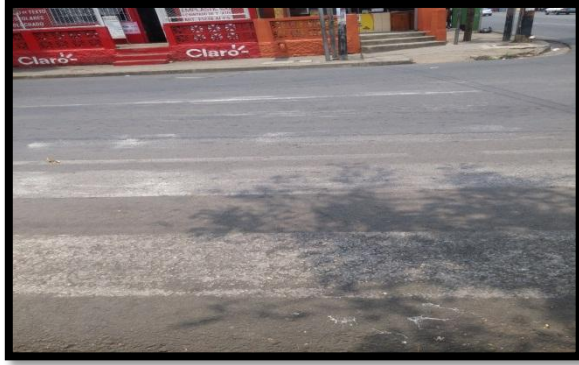
**EST. 0+121**

- Para mejorar y preservar en buen estado las condiciones del tramo en general y sus componentes es necesario realizar mantenimiento periódico preventivo pues deterioro por el constante paso de los vehículos y el intemperismo han comprometido la integridad de los elementos de la vía provocando sensación de incomodidad e inseguridad a los usuarios. Las señales de tránsito, tanto verticales como horizontales necesitan ser restauradas para que estas sean visibles y no sean ignoradas los conductores, tal es el caso de las sendas peatonales.

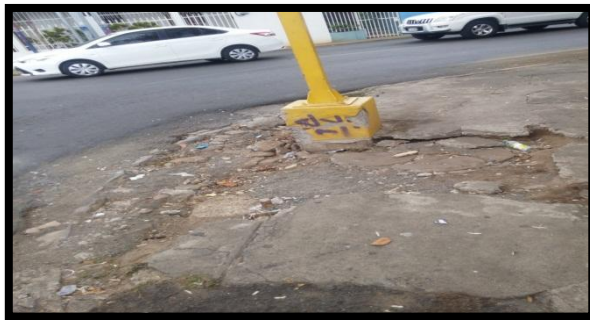
**EST.0+440**

De igual manera las señales lumínicas reparación, tal es el caso del semáforo ubicado en la intersección de Maderas Norte, el pedestal de concreto del mismo se encuentra en muy mal estado al borde del colapso lo que es un peligro inminente.
