**CURSO DE TITULACIÓN EN PATRIMONIO URBANO ARQUITECTÓNICO**

***“ANTEPROYECTO DE RESTAURACIÓN DEL TEATRO  
GONZÁLEZ, JINOTEPE, CARAZO.”***

**TESINA PARA OPTAR AL TÍTULO DE ARQUITECTO**

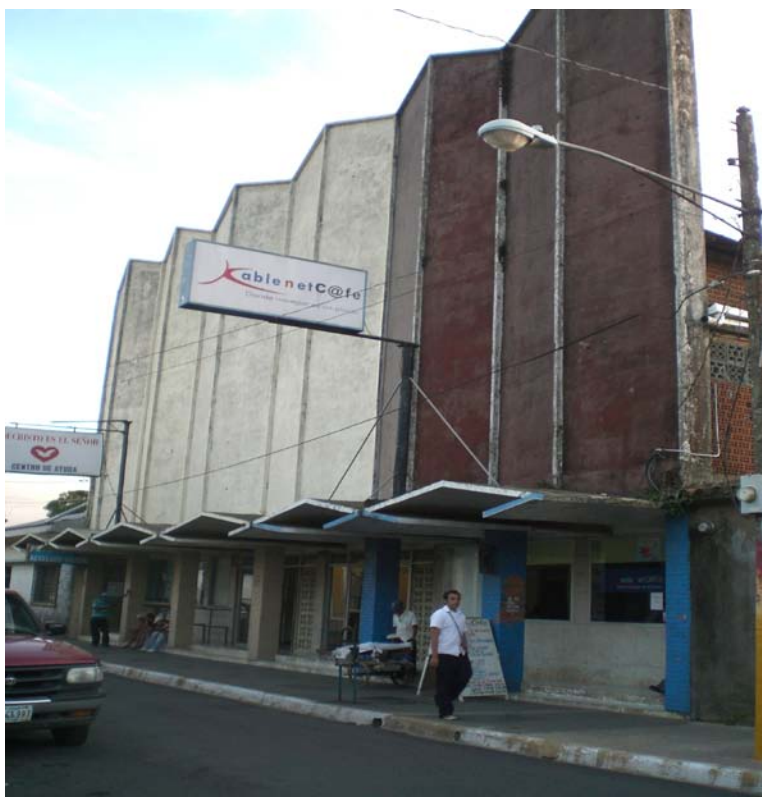
**Foto 1: Fachada Principal del Teatro González, 2009. Autor: Elena López.**

El proyecto de remodelación estuvo a cargo del arquitecto jinotepino Alejandro del Carmen, el cual rediseñó por completo la fachada (Ver foto 1), quedando el área del escenario sin modificaciones de gran envergadura. La fachada actual es innovadora y dinámica, contaba con juego de luces, excediendo los 14 metros de altura. A nivel estructural estuvo a cargo del Ingeniero Kitapci (norteamericano, Graduado en Harvard).<sup>68</sup> (Ver lámina 7).

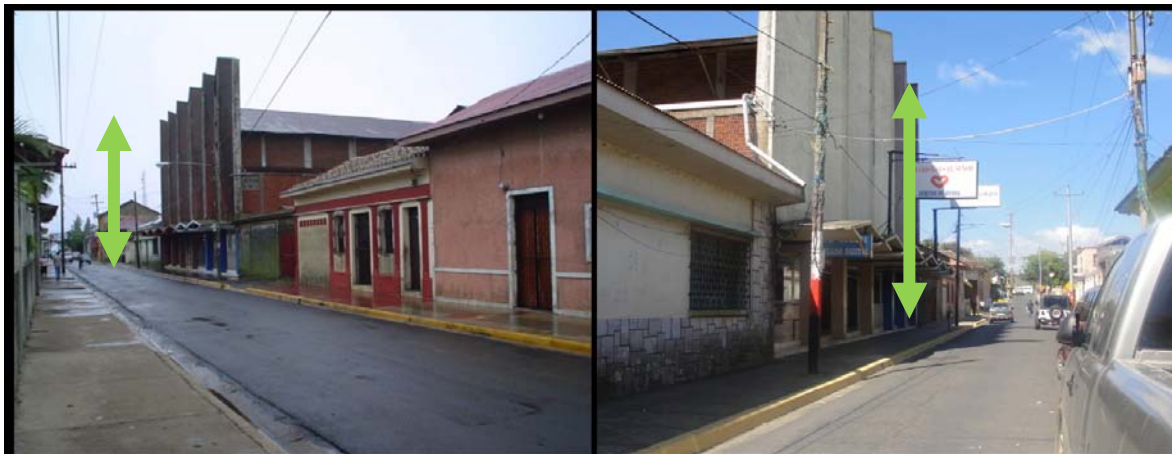
A nivel de fachada también sobresale la diferencia estilística y tipológica que contrasta de forma sutil con el entorno. Sin embargo, desde el punto de vista cromático no se percibe ningún contraste; más bien se presenta una analogía de colores poco llamativos. (Ver foto 2).

**Foto 2: Vista panorámica del Teatro González. Fuente: Br. López/Morales.**

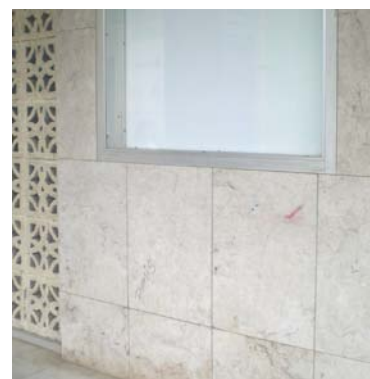
La fachada está recubierta con marmolina (piezas de 0.50x0.50mts)

**Foto 4: Fachada principal del Teatro con revestimiento de marmolina. Autores: Br. López/Morales.**

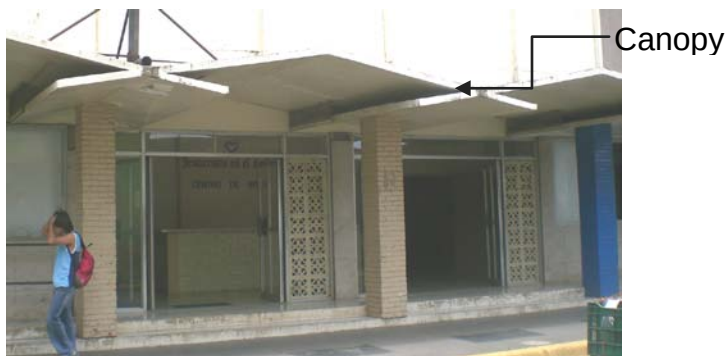
El Teatro cuenta con un acceso principal que era donde accedía el público en general, por la jerarquización de su entrada lograda por la amplitud de las plantas lo cual le daba identidad, la fachada por su forma y dinamismo llama la atención del público para incitarlo a pasar y su volumen cerrado hace que se integre con el contexto urbano. En la parte del canopy poseía iluminación indirecta, lo cual hacía ver más atractiva la fachada por la noche, sin embargo ese es un atributo que ha perdido debido al paso del tiempo y el descuido hacia el mismo.

**Foto 6: Vista exterior de los accesos principales del Teatro González. Autor: Br. López/Morales, 2009.**

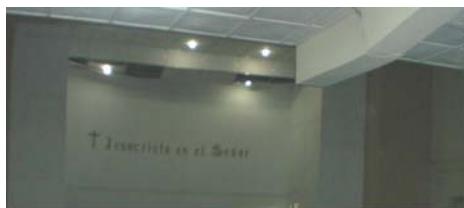
El área de butacas lo conforma un espacio rectangular; frente a este está el escenario, en donde se ubica una pantalla para la proyección cinematográfica. La disposición formal proporcionaba una solución acústica, la pendiente de esta área es del 6% lo cual brinda respuesta a las necesidades de la Isóptica que una edificación como esta debe brindar.

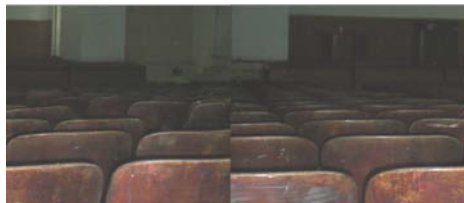
**Foto 9: Vista interna del Teatro, se muestra el área del palco. Autores: Br. López/Morales, 2009.**

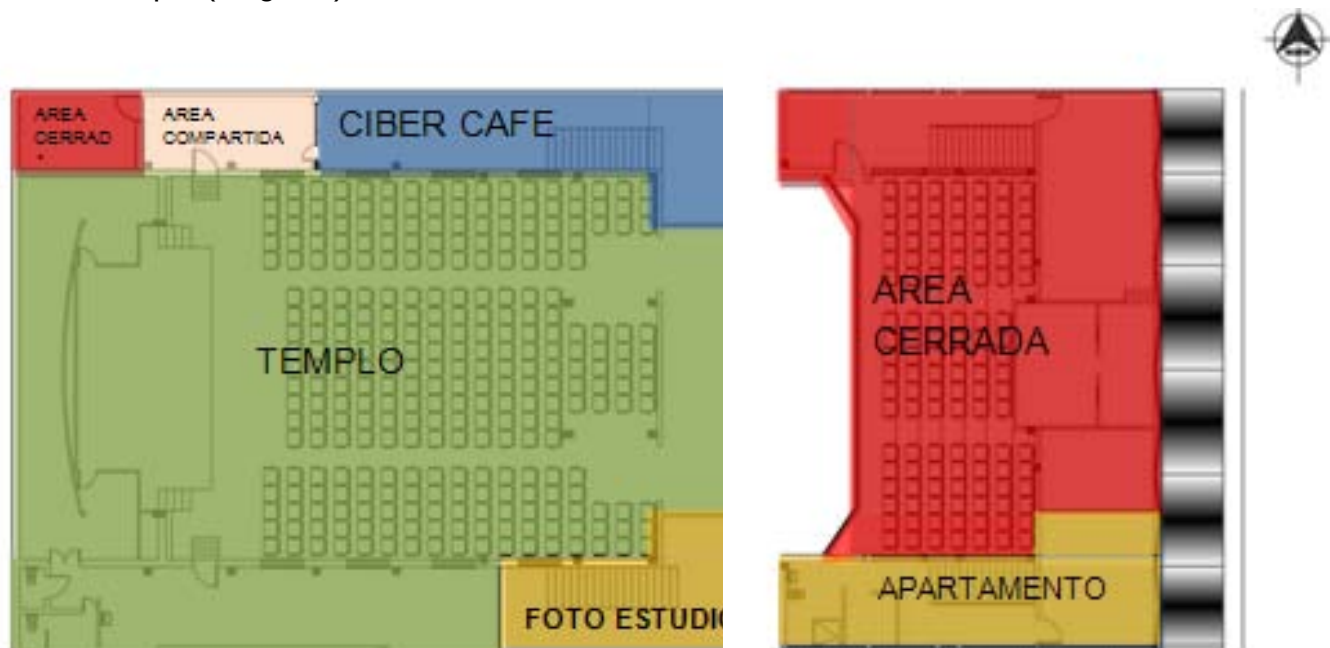
Ilustración 29: Distribución actual del Teatro González. Autores: Br. López/Morales

Cada zona actualmente está dividida, el inmueble trabaja de manera independiente. Los únicos ambientes que poseen relación son el foto-estudio y el apartamento, ya que es alquilado por la misma persona.

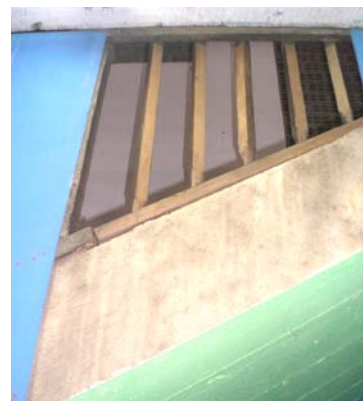
La omisión o recorte de algunos escalones de las gradas laterales norte, correspondiente al área del cyber café, cuyo fin fue ampliación del espacio.

**Foto 13: Vista donde aún se conserva la escalera, área del cyber-café. Autores: Br. López/Morales, 2009.**

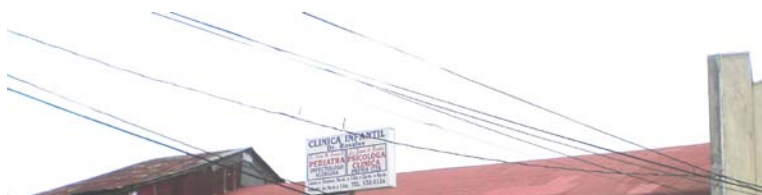
Foto 15: Vista exterior, apreciación del techo del inmueble.  
Autores: Br. López/Morales, 2009.

Lo cual conlleva a afectar de forma masiva al inmueble llegando a provocar daños por la humedad. Dando como resultado la pudrición del cielo falso, la posible pudrición en la estructura de techo y daños en lo que respecta al sistema constructivo de la edificación.

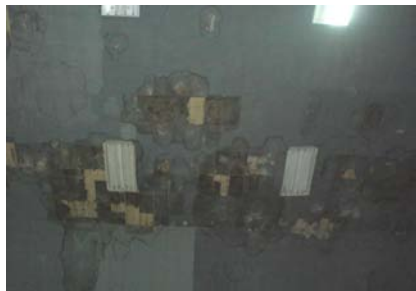
**Foto 16: Vista del cielo falso acústico, área de palco.**  
**Autores: Br. López/Morales, 2009**

Esta lesión de gran relevancia han provocado deterioro a la pintura, desprendimiento de materiales, aparición de insectos que han ocasionado la destrucción del material, de igual forma la aparición de moho, que no solo afecta la estética de la edificación sino también provocaría afectaciones a la salud de los usuarios.

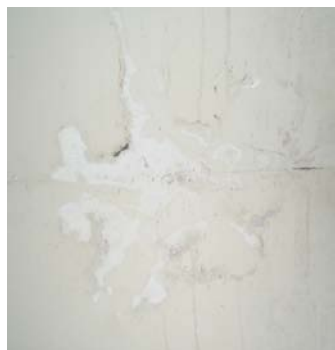
**Foto 17: Estado de la pintura, área del canopy (fachada).**  
**Autor: Br. López/Morales, 2009**

El sistema constructivo es de taquezal y mampostería. La mayoría en si del edificio presenta un deterioro en la pintura y en algunos casos presentan fisuras leves, desprendimiento de aplanados, manchas oscuras, hongo, moho y filtración de agua de lluvia lo cual está afectando paulatinamente la integridad de los elementos constructivos, lo cual afecta su aspecto estético y esto podría aumentar el grado de gravedad de fisuras provocando desprendimiento de agregados.

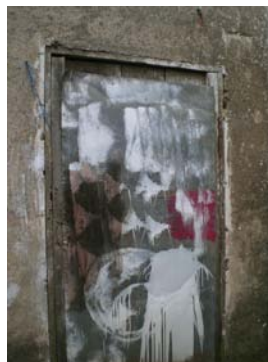
**Foto 22: Puerta en mal estado, área del patio. Autores: Br. López/Morales, 2009.**

Las puertas y ventanas se encuentran en regular estado físico, debido a la falta de mantenimiento, descuido y agentes atmosféricos. Algunas puertas presentan deterioro de pintura y aparición de manchas, moho. Hongo.

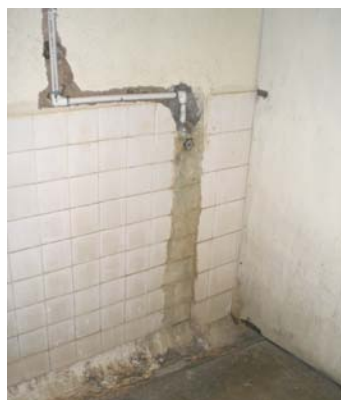
Con respecto a las instalaciones hídricas sanitarias hay algunas que han sido agregadas ocasionando el deterioro paulatino del edificio, debido a la filtración que las tuberías presentan, ocasionadas por la mala instalación o instalaciones provisionales de las mismas.

**Foto 25: Tubería expuesta en el área de servicio sanitario. Autores: Br. López/Morales, 2009.**

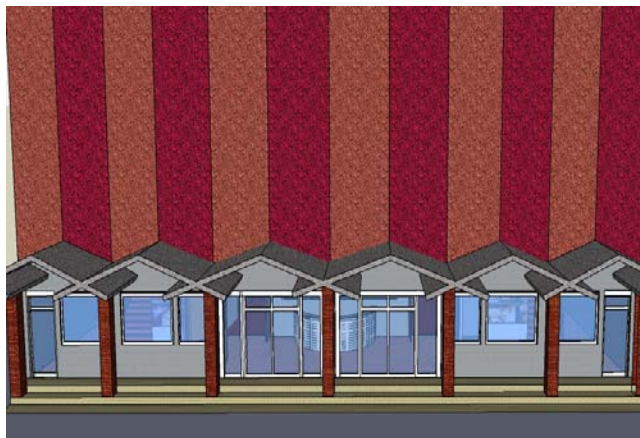
A continuación se podrá apreciar imagen de cómo se vería el Teatro González luego de su restauración, según criterios expuestos por las autoras de la presente tesina

**Ilustración 37: Fachada del Teatro González**  
Autor: Lopez / Morales
