# **MEJORAMIENTO DE LA SEÑALIZACIÓN VIAL DEL TRAMO: SEMÁFOROS LA CEIBITA - INTERSECCIÓN CUESTA DEL PLOMO**

Trabajo del taller Monográfico para optar al título de  
Ingeniero Civil

15 de febrero de 2024  
Managua, Nicaragua

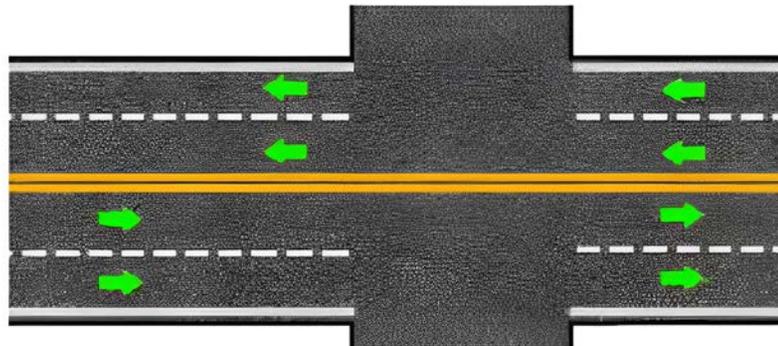
### Imagen 6

*Demarcación típica 4 carriles*

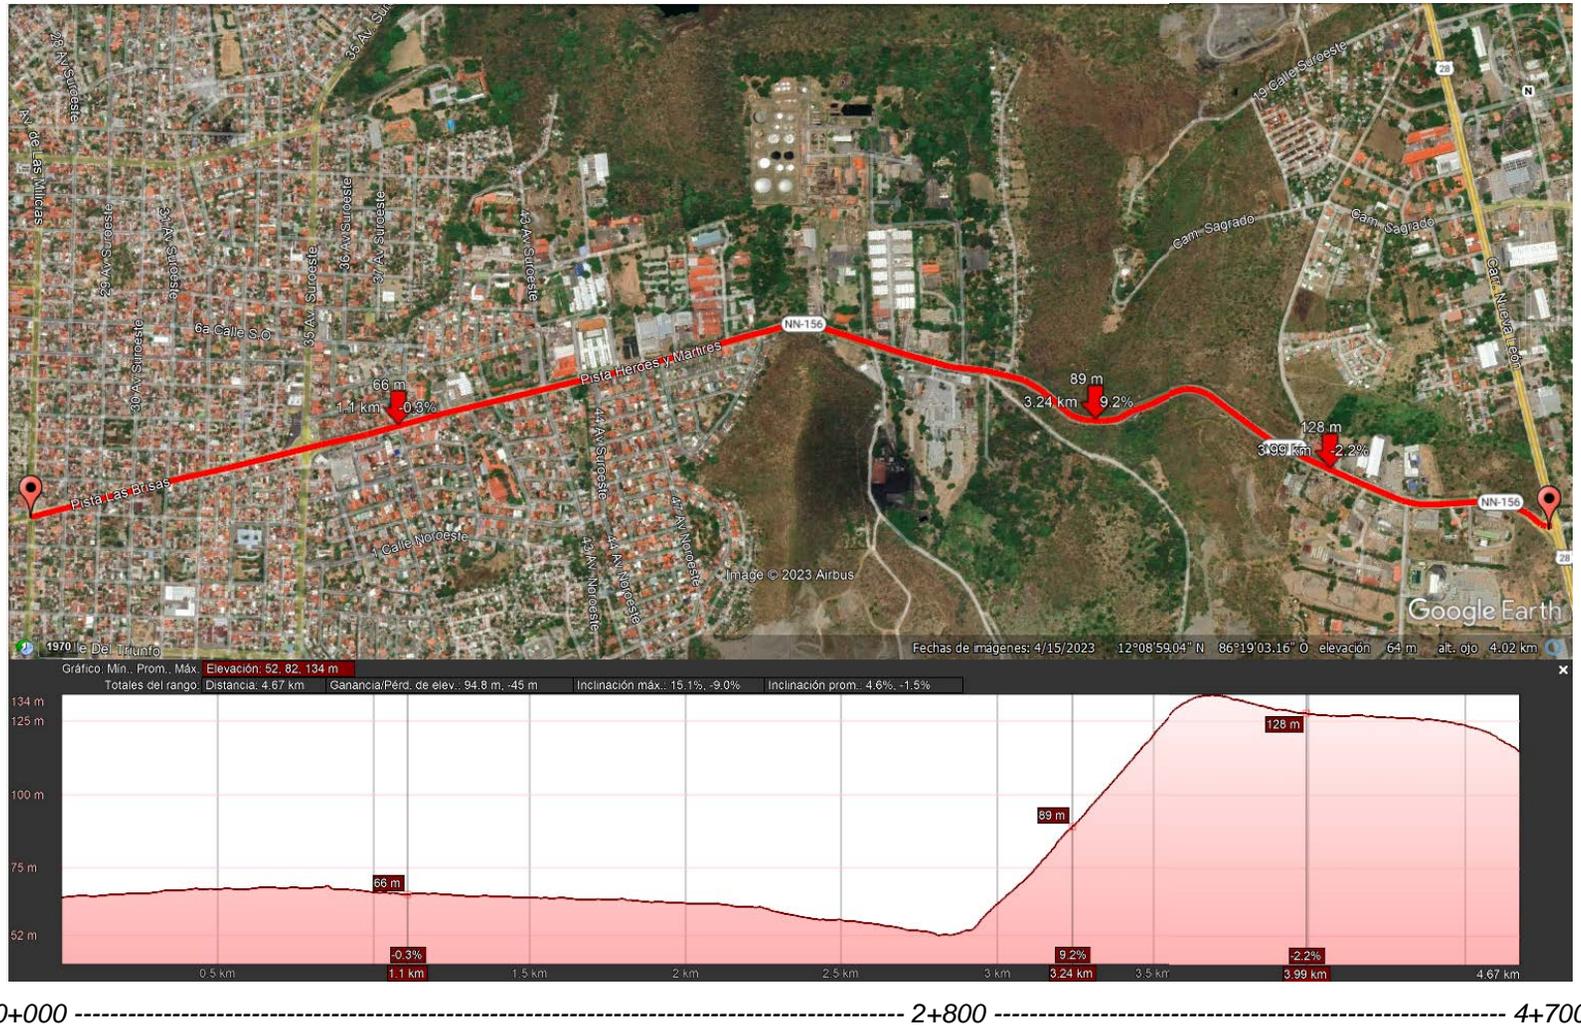
## Imagen 8

Perfil topográfico del tramo en estudio

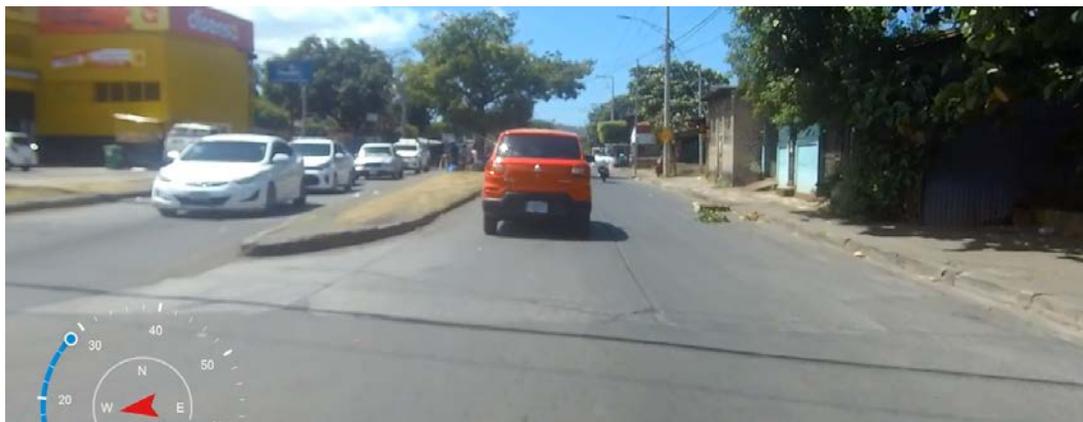
**Fotografía 1.** Estación 0+000

**Calzada.** Es la zona de la vía destinada a la circulación de los vehículos, el ancho de la calzada es la sumatoria de los carriles y se denomina carril a la unidad de medida transversal para la circulación de una sola fila de vehículo. En el estudio de la vía, la calzada está compuesta por 4 carriles, 2 por sentido.

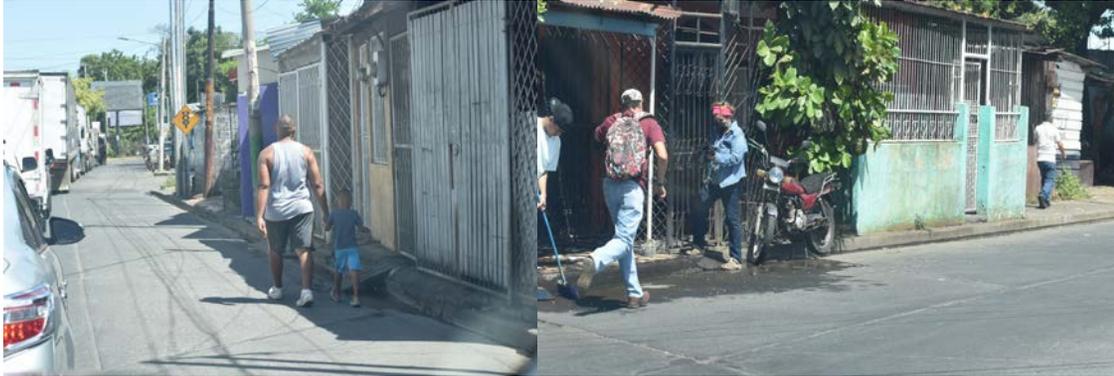
**Fotografía 2.** Banda izquierda,  
Est. 0+120

Entre la estación 0+000 a la 0+200 hay segmentos sin andenes peatonales, lo cual obliga a las personas a transitar sobre la calzada, representado un alto riesgo de accidentes como se puede observar en la Fotografía 2 y Fotografía 3.

**Fotografía 3.** Banda izquierda,  
Est. 0+145

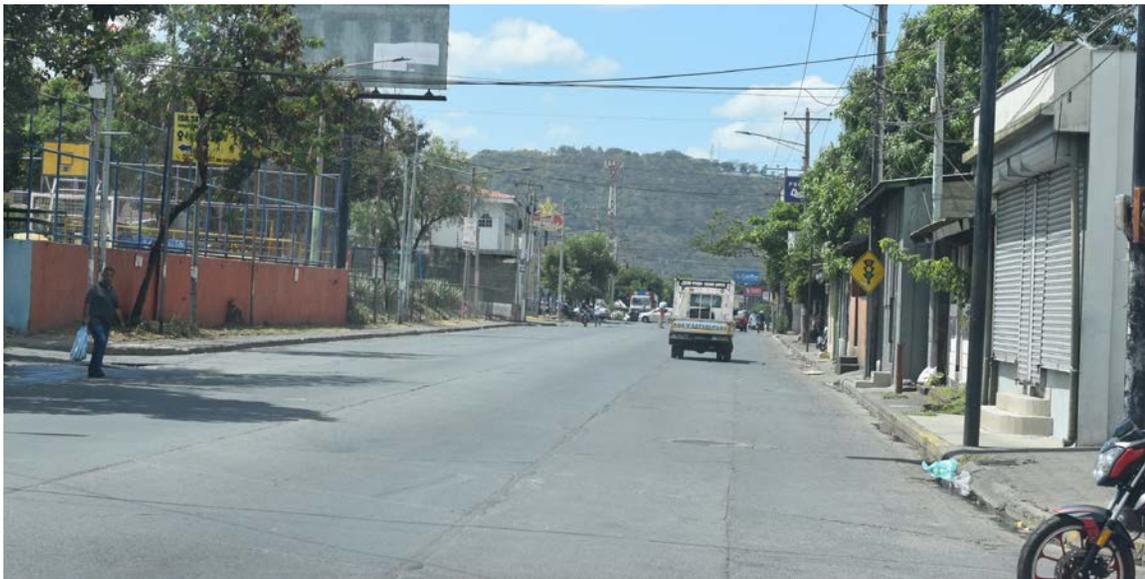
**Fotografía 4.** Estación 0+600

En el recorrido continuando hasta la estación 0+852 (Semáforos de Linda Vista) la vía se encuentra pavimentada de concreto hidráulico que data de los años 60, con casi el 100% de la señalización horizontal borrada. Ver Fotografía 4.

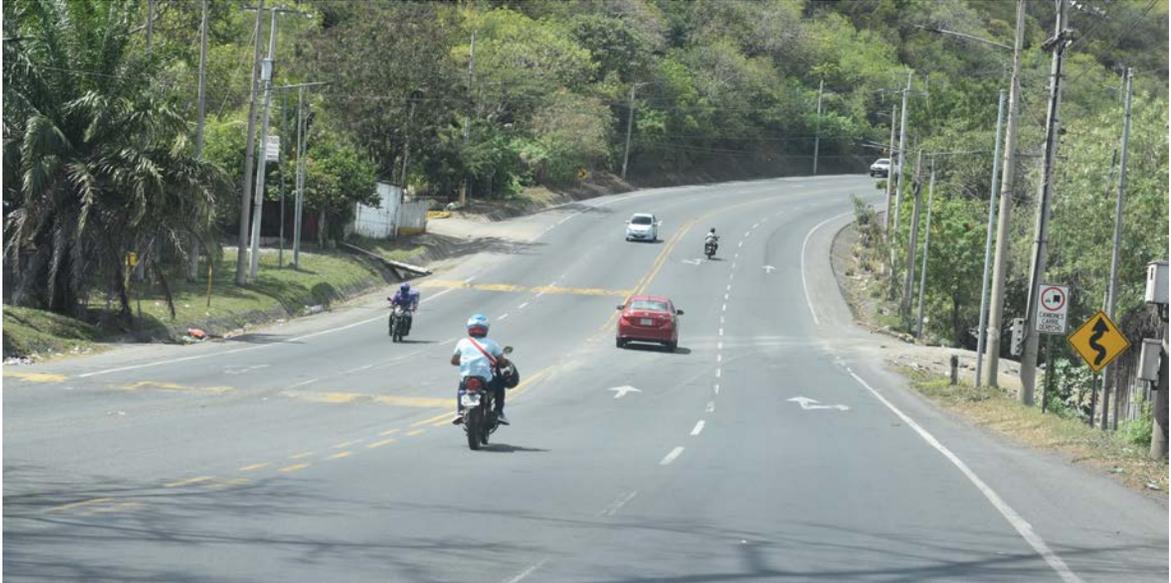
**Fotografía 5. Estación 2+757**

A partir de la estación 0+852 hasta la 4+700 la carretera esta pavimentada con carpeta asfáltica. En la Fotografía 5 se muestra la sección transversal del inicio de la Cuesta del Plomo.

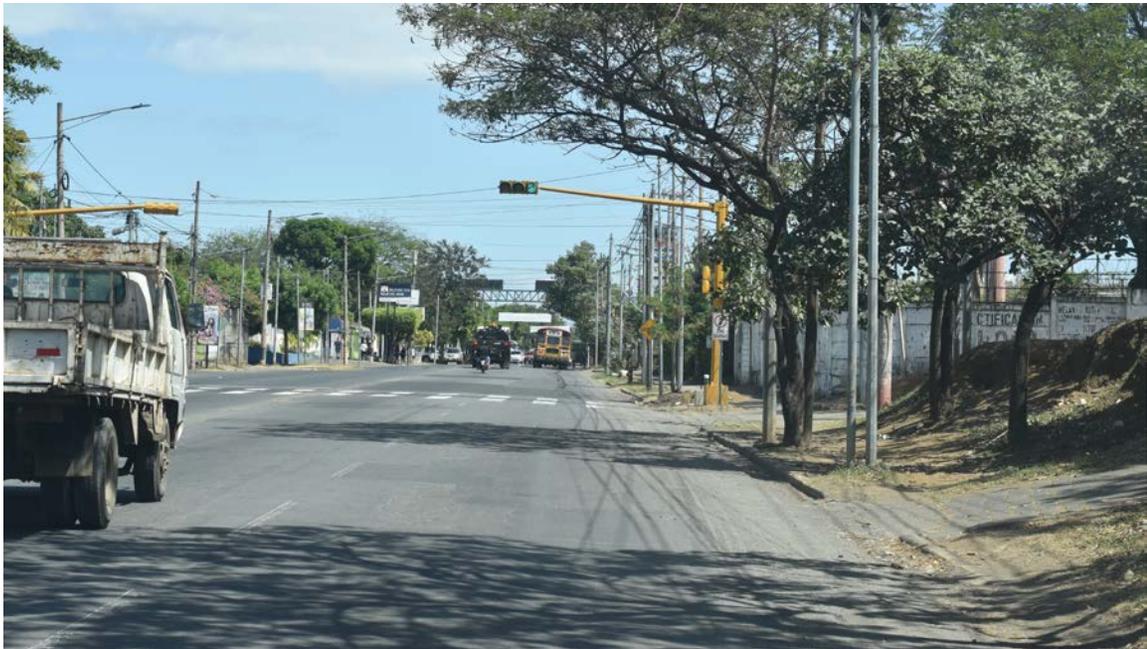
**Fotografía 6.** Estación 1+972

De la estación 1+000 al 2+000, se observa un alto índice de peatones ya que en este tramo se ubican entrada a dos centros comerciales (CC Linda Vista y Multicentro Las -Brisas), dos colegios (Centro Tecnológico Manuel Olivares e Instituto Nacional Ramírez Goyena) y un hospital (Lenin Fonseca), zona urbana, con alta presencia de peatones. En este mismo tramo se evidenció derechos de vía invadidos por comercios.

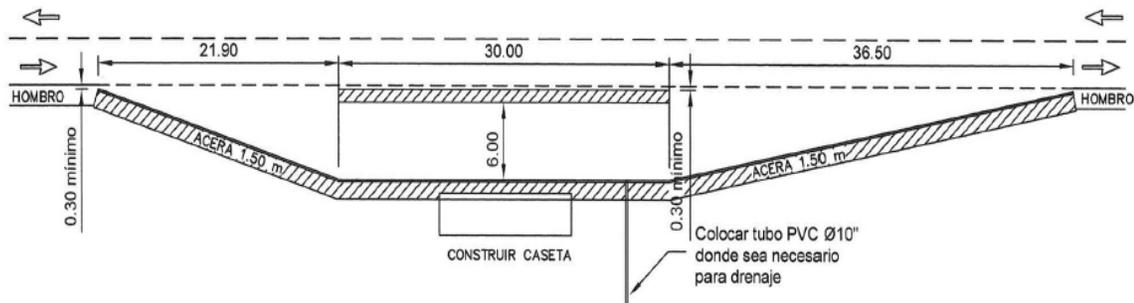
Las bahías para buses son una transición entre la calzada y andén, están destinadas para la parada de los buses de transporte colectivos (rutas) y permitir el acceso de los pasajeros.

*Bahía típica de parada (2 buses) con separador*

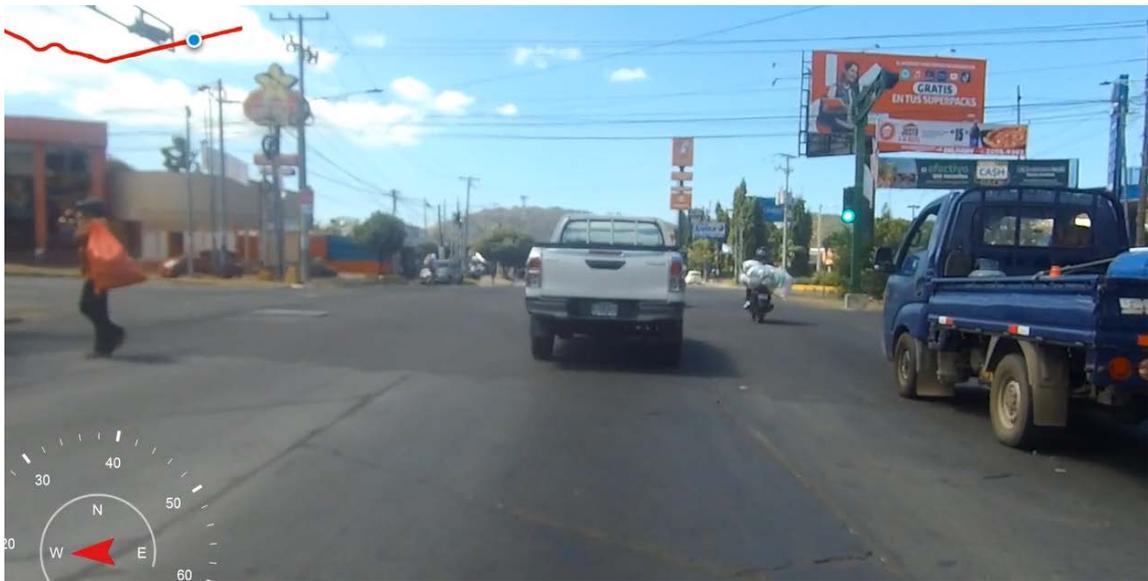
**Fotografía 7.** Semáforos de Linda Vista

Cabe destacar que, al momento del inventario, no había señalización horizontal en la intersección de Linda Vista, como se puede observar en la siguiente fotografía:

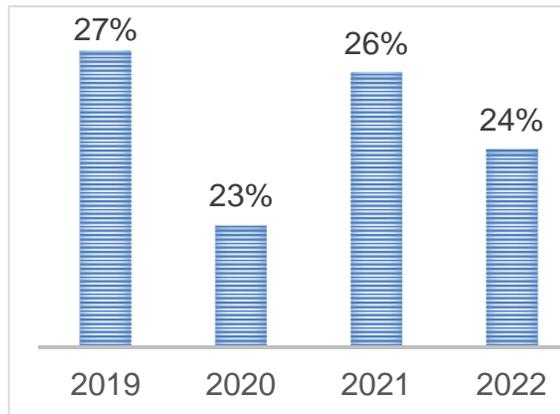
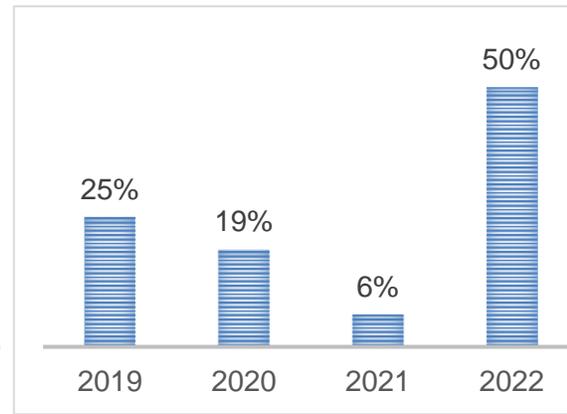
**Gráfico 2**

*Accidentes de Tránsito (ACC)*

*Accidentes con víctimas (ACC/V)*

El año 2019 se presentaron mayor cantidad de accidentes con el 27%, sin embargo, el año con mayor peligrosidad se da en el 2022, con el 50% de accidentes con víctimas, datos que se representan en el gráfico 1 y 2.

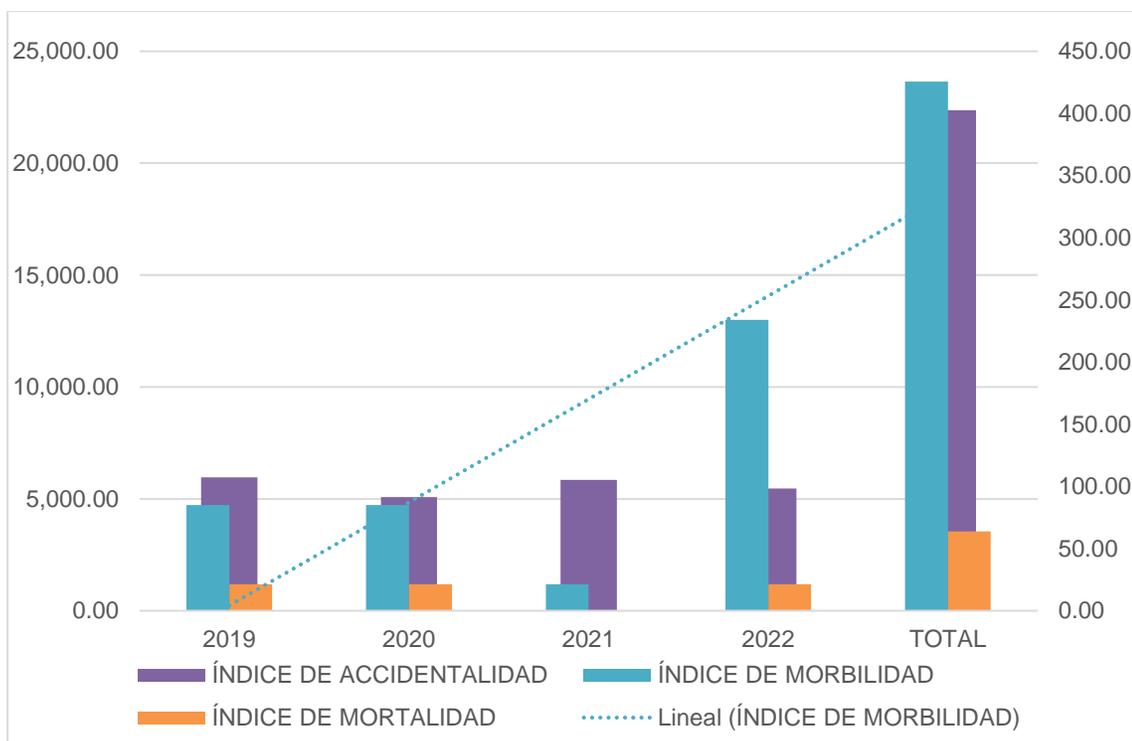
Índices de accidentalidad, morbilidad y mortalidad

Del gráfico anterior, se evidencia un incremento sustancial del índice de morbilidad, por lo que las acciones de reducción de accidentes deben iniciarse a la brevedad para revertir esta tendencia.

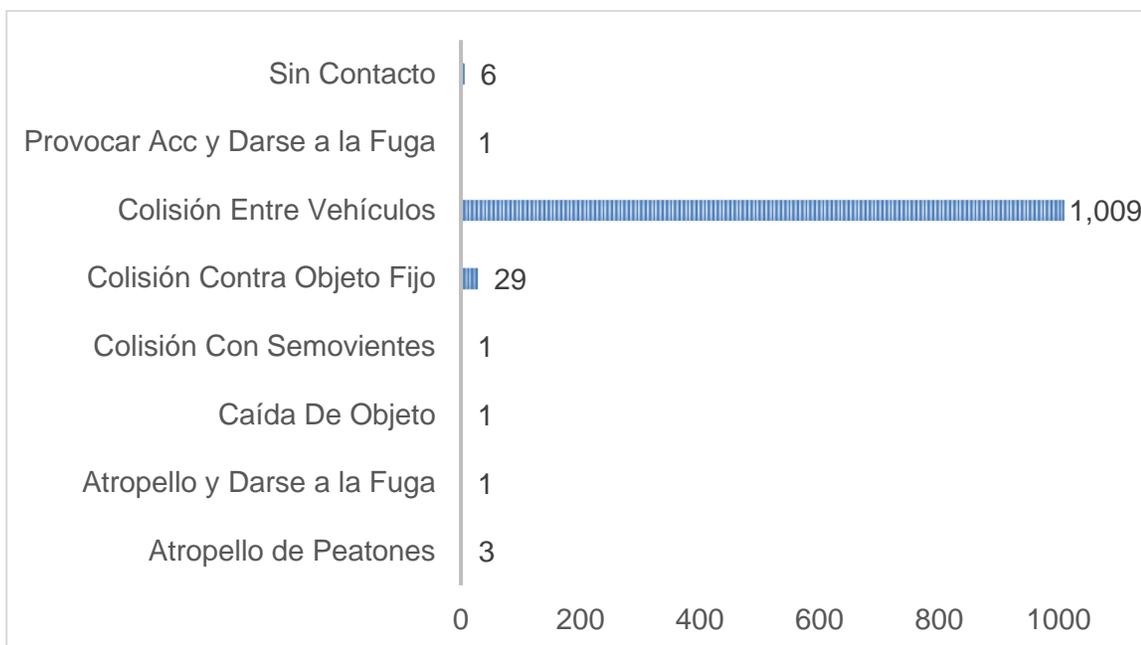
Tipos de Accidente (ACC) tramo en estudio, año 2019-2022

La Colisión entre Vehículos es el tipo de accidentes con mayor frecuencia, siendo el 96% del total de accidentes, el tipo de accidente que genera más víctimas son Colisión entre Vehículos con el 75% y atropello de peatones con el 19%, de igual forma los que generan mortalidad son Atropello de Peatones, Atropello de Peatones y Darse a la Fuga y Colisión entre Vehículos, los tres ellos con el 33%. El tipo de accidente que genera mayor lesionados son Colisión entre Vehículos con el 90% y el restante 10% a Atropello de Peatones.

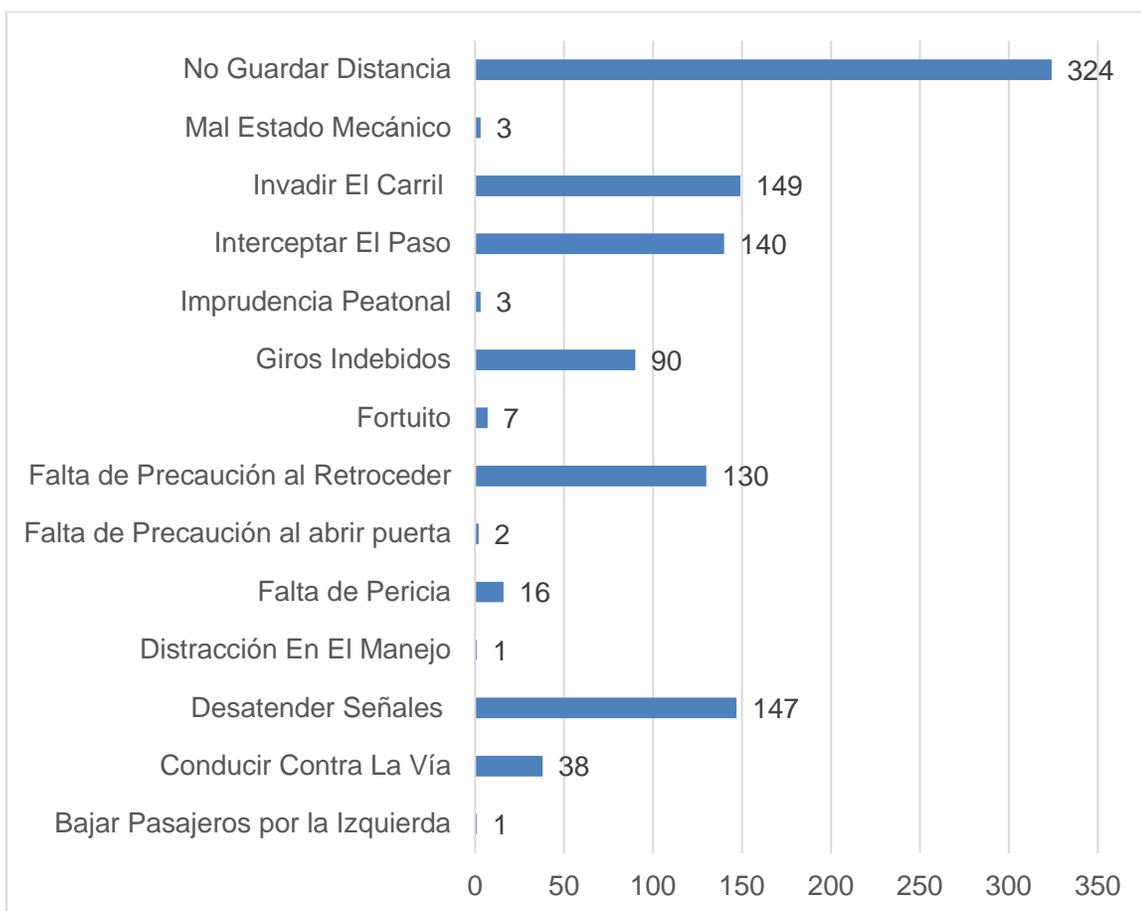
*Causas de Accidente (ACC) tramo en estudio, año 2019-2022*

Como causa inmediata de accidentalidad No Guardar Distancia posee el 31%, seguida de Desatender Señales e Invadir Carril, ambas con el 14%, Interceptar el Paso con el 13% y Falta de Precaución al Retroceder con el 12%.

La causa principal de accidentes con víctimas es Desatender Señales con el 38%, seguida de Imprudencia Peatonal e Interceptar el Paso, ambas con el 19%, la causa que más genera lesionado es Desatender Señales con el 45%, Interceptar el Paso con 20% e Imprudencia Peatonal con el 15%.

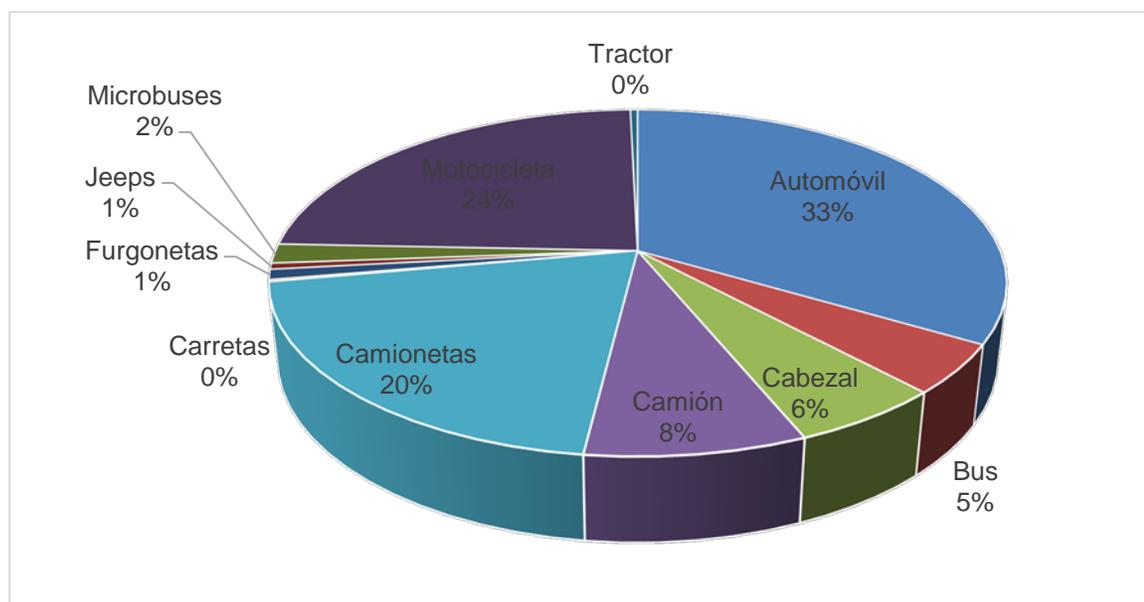
El automóvil tiene mayor participación en la ocurrencia de accidentes, con el 33%, seguido de las motocicletas con el 24% y las camionetas con el 20%. El automóvil y la motocicleta generan el 38% y 31% de accidentes con víctimas, las motocicletas aportan el 67% de víctimas mortales y el caso de los lesionado, los vehículos participan con el 55% y las motocicletas con el 20% del total, datos que se representan en el gráfico 2.

Porcentaje de Accidentes de tipo de vehículo en el tramo, periodo 2019-2022

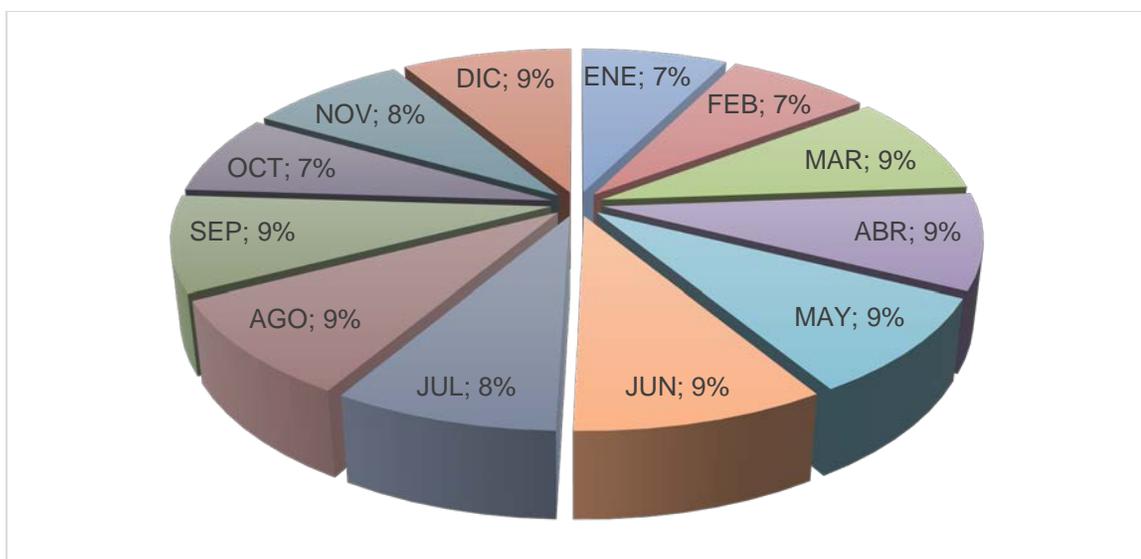
Porcentaje de Accidentes (ACC) por mes en el tramo, periodo 2019-2022

La distribución de accidentes en el año es bastante uniforme, con un promedio mensual del 8% de ocurrencia de accidentes, febrero, marzo, junio, julio, septiembre y diciembre son los meses con el 13% de accidentes con víctimas, solamente se han presentado una víctima mortal en los meses de junio, agosto y septiembre, en el caso de los meses con mayor número de lesionados, están febrero y diciembre con el 20%, marzo con el 15%, los meses de junio y julio ambos con el 10%.

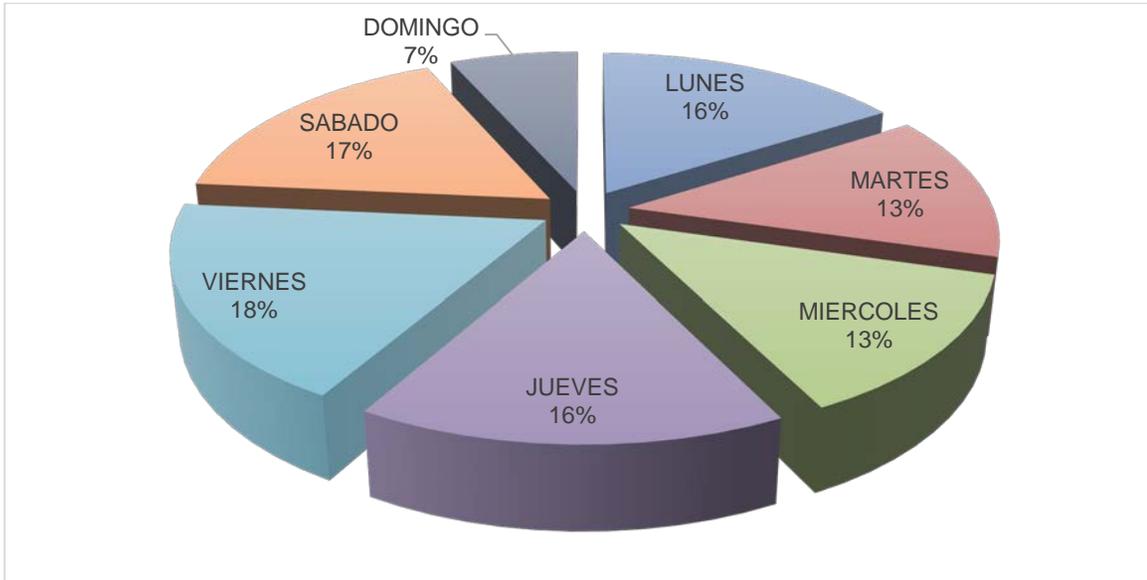
sábado y domingo todo ellos con el 19%, las víctimas mortales están el día domingo con 67% y los días con más personas lesionadas son sábados con 25%, martes y jueves ambos con 20% respectivamente, datos que se representan en el gráfico siguiente.

*Porcentaje de accidentes (ACC) por días de la semana, año 2019-2022*

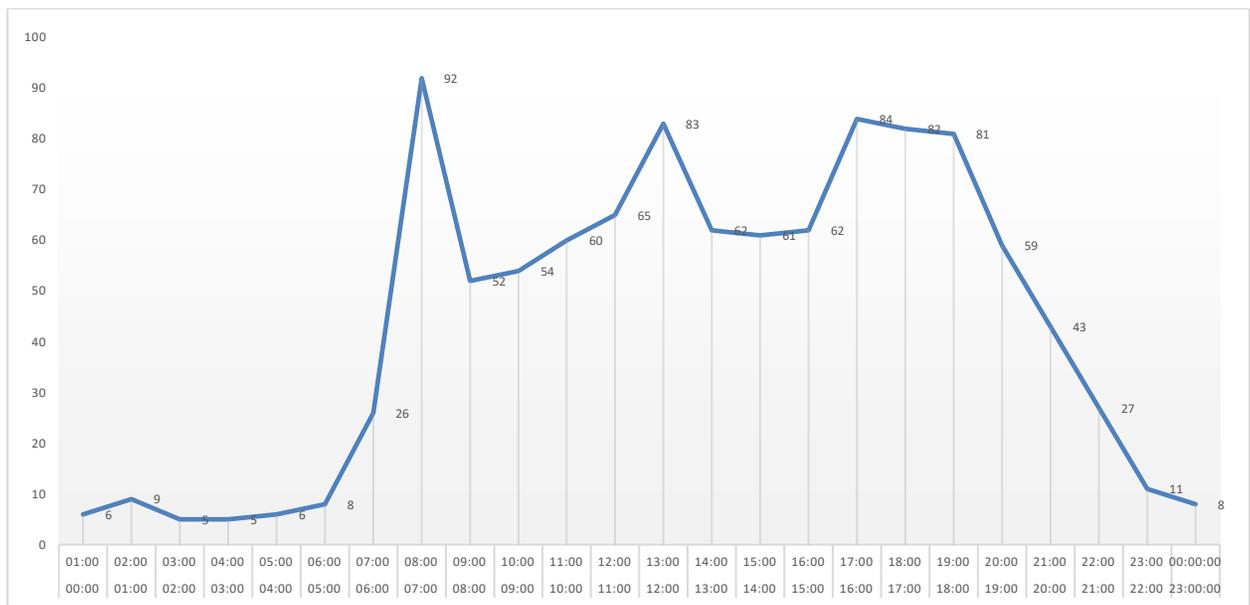
Los períodos de accidente con víctimas mortales son de 7 a 8 am con el 19%, de las 14 a 15 pm con 13%, de las 17 a 18 pm, 18 a 19 pm y 19 a 20 pm con el 13% respectivamente cada uno de ellos, el período con mayor cantidad de personas lesionadas se da entre las 7 a 8 am con 25%, de las 17 a 18 pm con el 20% y de las 18 a 19 pm con el 13%.

Accidentes (ACC) por horas del día en el tramo de estudio, año 2019-2022

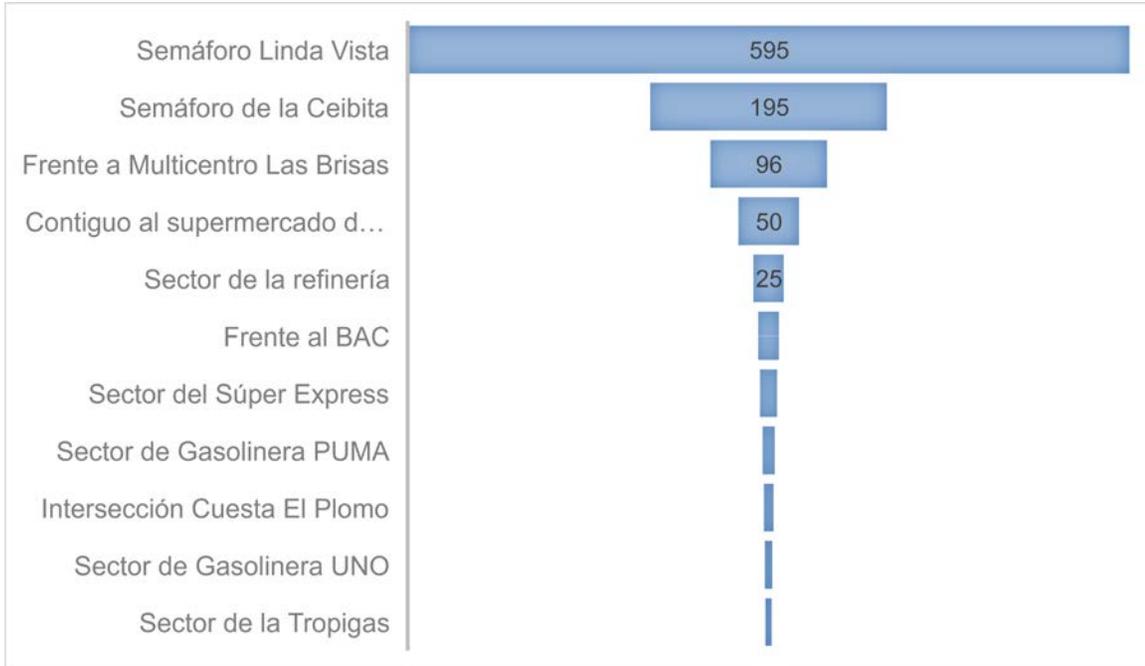
Las intersecciones con semáforo de Linda Vista con el 57% y la Ceibita con 19%, resultaron ser los principales puntos de concentración de accidentes, al igual que Frente a Multicentro Las Brisas con el 9%, así mismo la ocurrencia de accidentes con víctimas, víctimas mortales y personas lesionadas; de la misma manera se incluye la intersección de la Cuesta el Plomo en lo que respecta a personas lesionadas.

*Puntos críticos en el tramo en estudio, año 2019-2022*

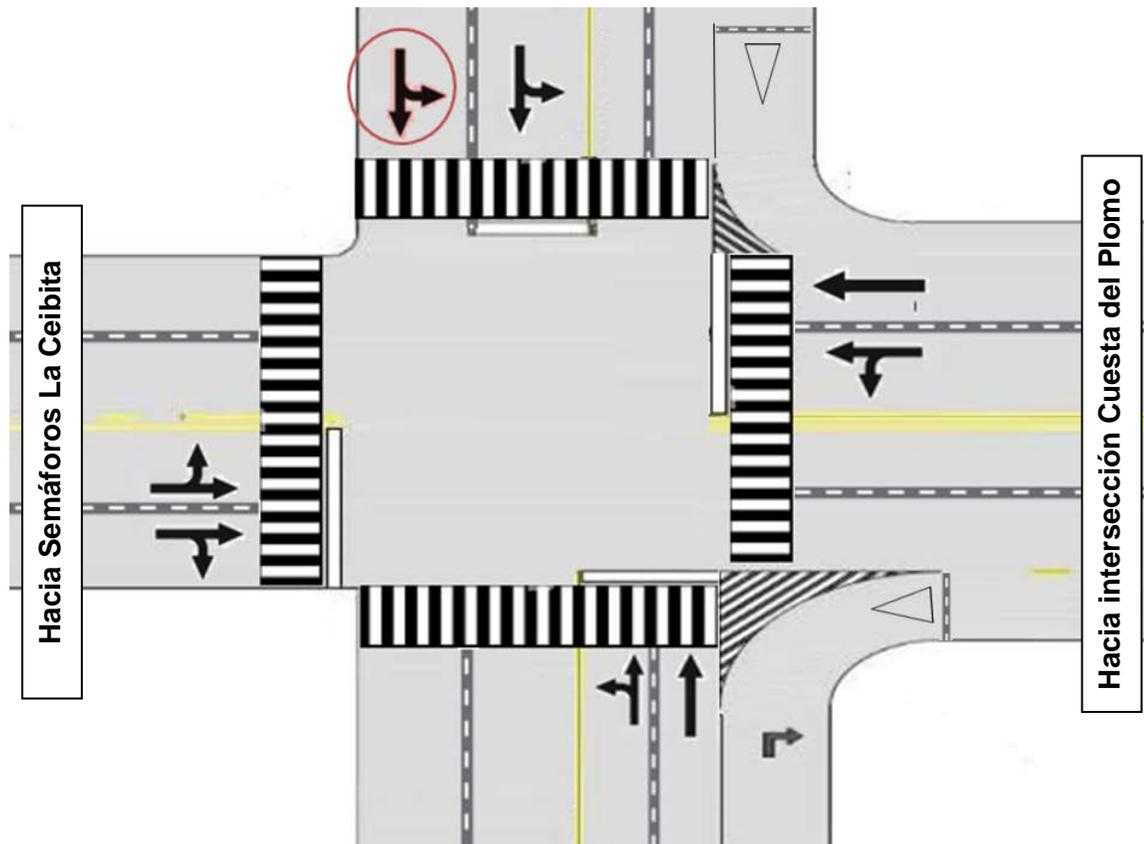
*Propuesta para la intersección Linda Vista*

- **Est 1+090:** Demarcación de parada de buses y paso peatonal tipo cebra para cruce pobladores.
- **Est 1+320:** Marca "Escuela" debido a entrada a Escuela Manuel Olivares.
- **Est 1+350:** Mantenimiento a paso peatonal tipo cebra existente.
- **Est 1+532:** Mantenimiento a paso peatonal tipo cebra existente.

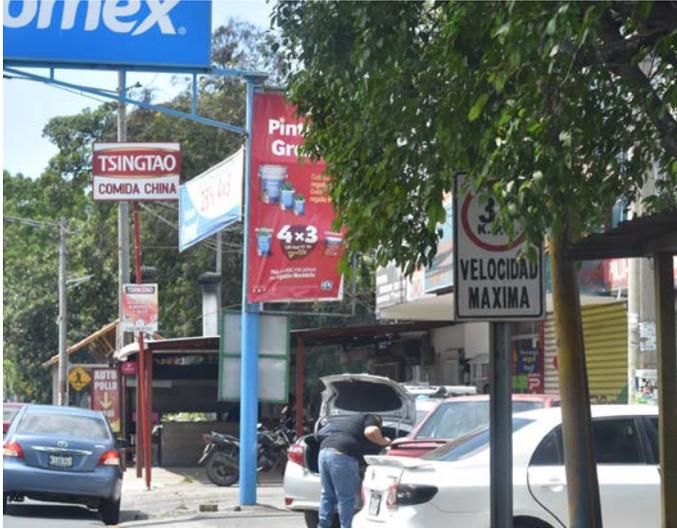
Descripción	Estación	Registro fotográfico
Límite de velocidad poco visible	1+327

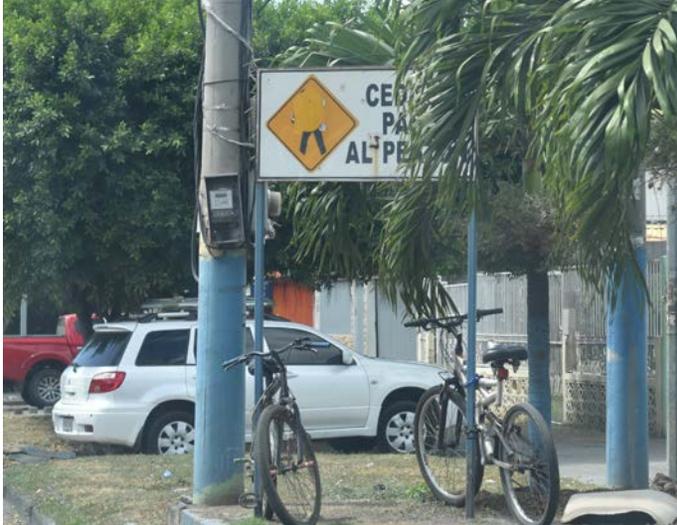
Descripción	Estación	Registro fotográfico
Ceda el paso, parcialmente visible	1+492

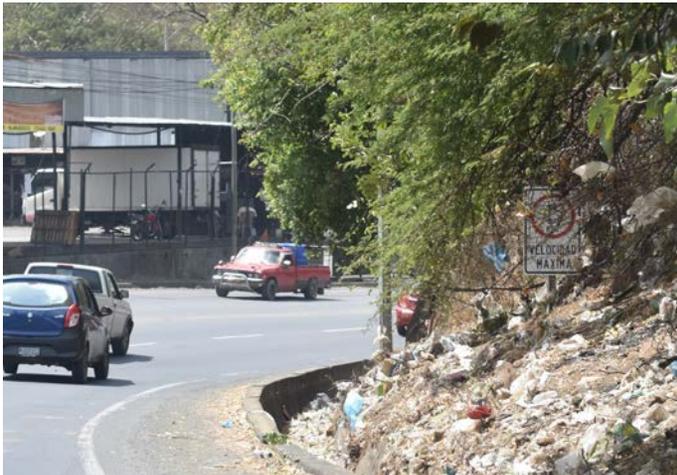
Límite de velocidad obstruido	2+337
