MAESTRÍA EN INGENIERÍA ESTRUCTURAL Y SÍSMICA

*Tesis para la obtención del grado de  
Máster en  
Ingeniería Estructural y Sísmica*

**Análisis de desempeño sísmico del  
templo de San Blas**

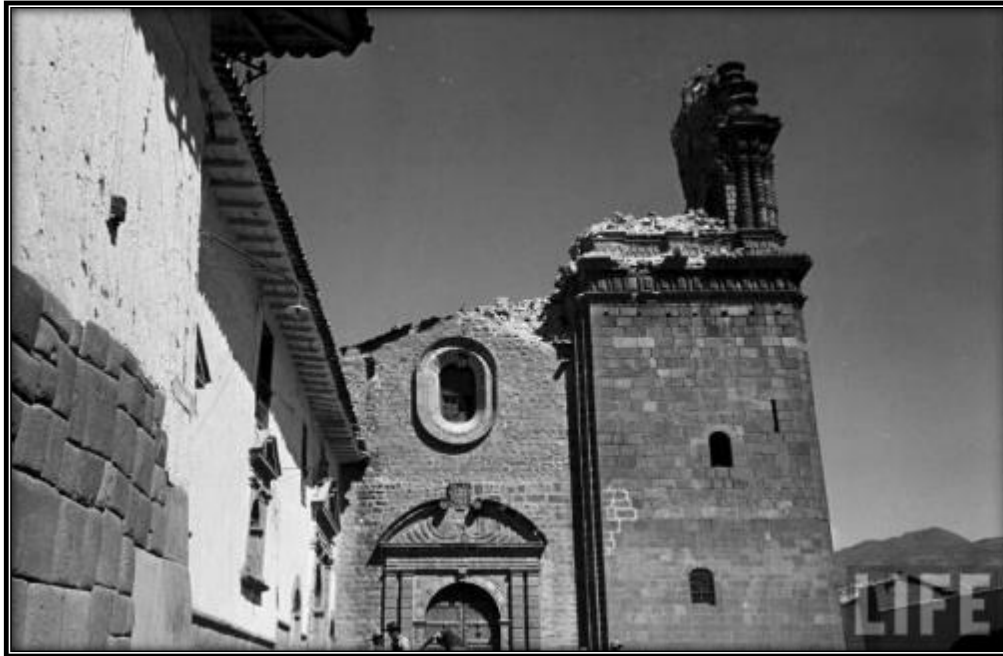
**Figura 1**

*Templo de Santo Domingo después del Sismo de 1950*

*Nota: Vista del torreon del Templo de Santo Domingo luego del sismo de 1950. (Elisophon, 1950)*

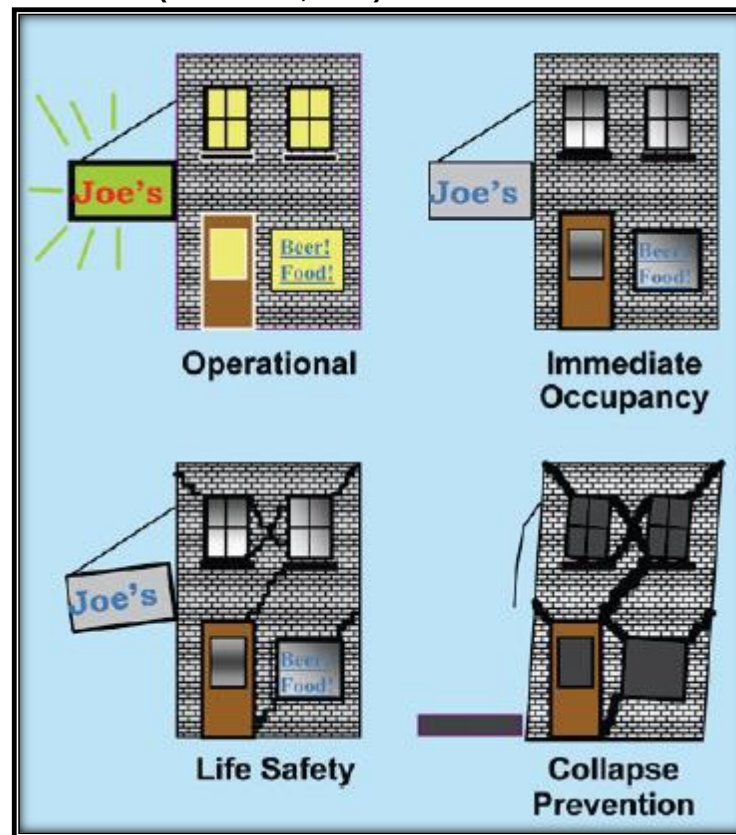
*Niveles de Desempeño Sísmico (Cabanillas, 2016)*

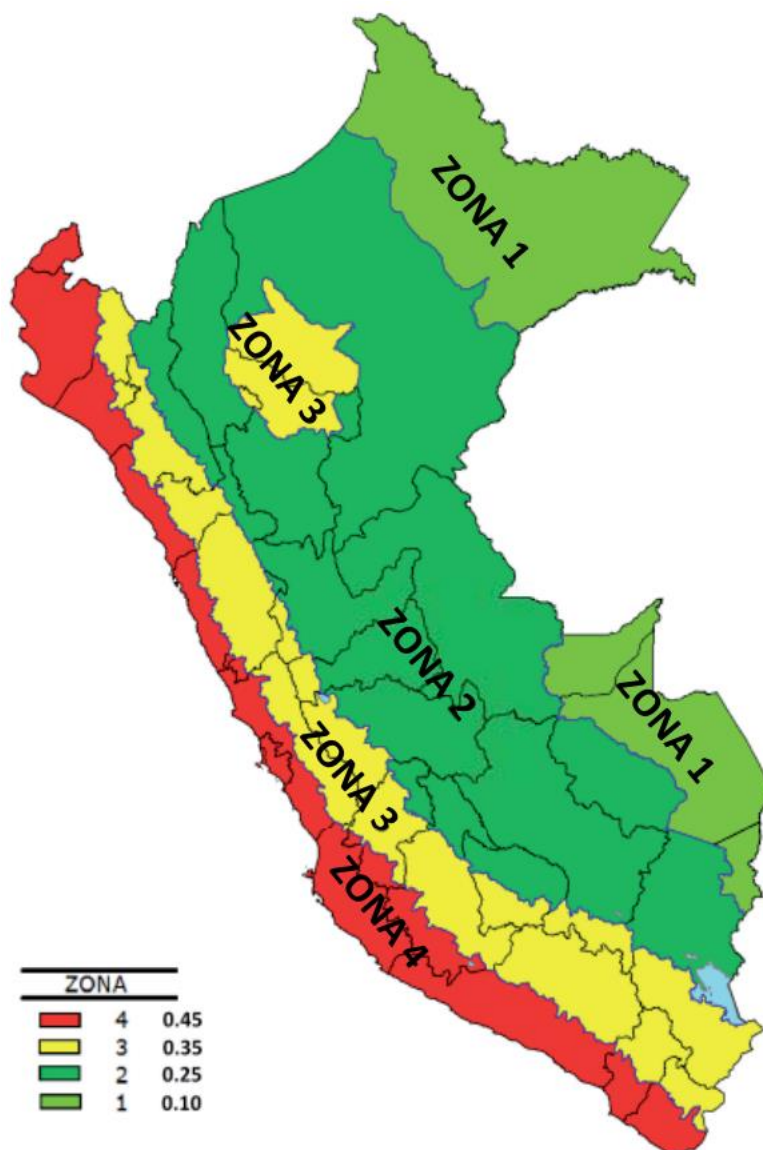
*Aceleración sísmica en territorio peruano para 10% de excedencia en 50 años (E.030, MVCS, 2019)*
