**Universidad
Nacional de
Ingeniería**

"PLAN DE MANTENIMIENTO PARA EL POLIDEPORTIVO ESPAÑA EN EL PERÍODO 2023-2027, SEDE DEL INSTITUTO NICARAGUENSE DE DEPORTES, UBICADO EN MANAGUA, NICARAGUA"

TRABAJO MONOGRÁFICO PARA OPTAR AL TÍTULO DE ARQUITECTO

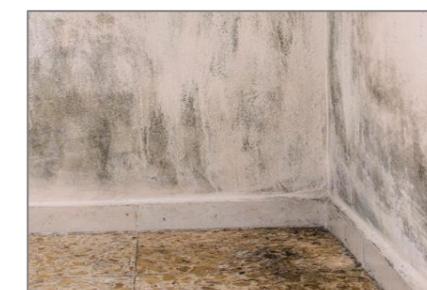
Imagen 4: Humedad de obras/ (Google imágenes)

Es la generada durante el proceso de construcción, esta depende de los materiales empleados, la forma en la que se instaló y las condiciones del clima durante el período en que se construyó, incluso el tiempo en que se almacenó antes de usarse influye.

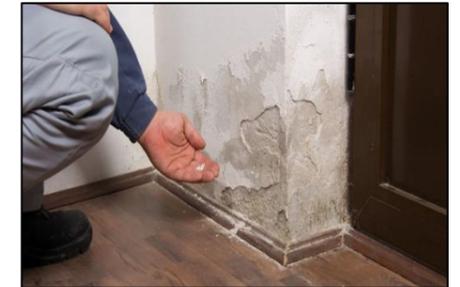
Imagen 9: lesión por erosión atmosférica/ (Gooble imáaenes)

Esta se produce por agentes atmosféricos externos, el agua, cuando esta se introduce en los poros de las edificaciones y hay temperaturas frías, se endurece y hace que la capa superficial del material erosione.

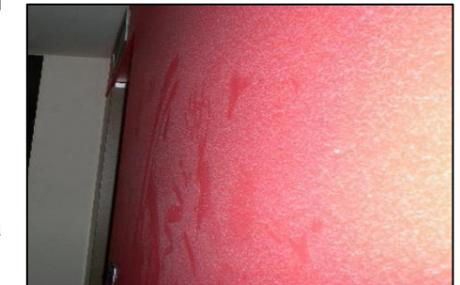
Imagen 10: Ensuciamiento por deposito/ (Google imágenes)

Esta suciedad proviene de agentes de medio ambiente, podrá variar los tipos y cantidades según sea la ubicación de la edificación, ya sea rural o urbana, entre los ejemplos tenemos: partículas de polvo, partículas orgánico-vegetal, cenizas volcánicas, smog, etc.

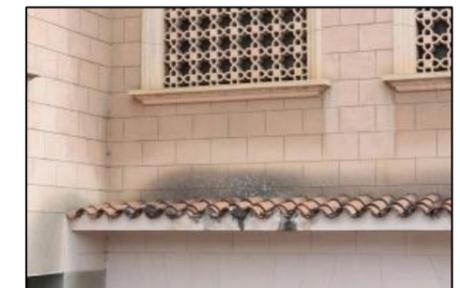
Imagen 11: Ensuciamiento por lavado diferencial/ (Gooble imágenes)

Este ensuciamiento es causado por la saturación puntual o concentrada de agua de lluvia o humedad del ambiente, cuando esta se evapora, genera una mancha. En la mayoría de los casos se puede observar en aleros, faldones, hastiales, etc.

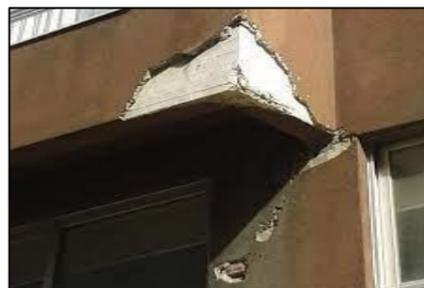
Imagen 12: Lesión por desprendimiento/ (Google imágenes)

Los desprendimientos pueden ser parciales o generales, se da sobre todo en los revestimientos externos, cornisas, aleros y voladizos. Su causa puede estar en la mala ejecución, la calidad o el envejecimiento de los materiales utilizados. Estos pueden representar un peligro para los peatones.

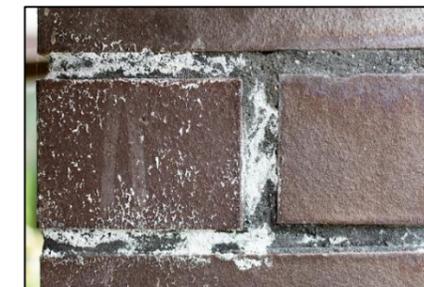
Imagen 15: Lesión por eflorescencias (Google imágenes)

Son cristales de sales originadas cuando se cristalizan las sales solubles en alguno de los elementos constructivos por donde circula el agua. (S&P, 2019)

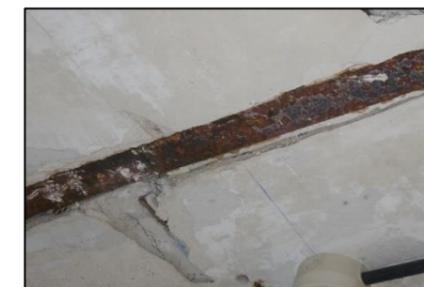
Imagen 16: Lesión por oxidación (Google imágenes)

Se produce cuando la superficie de los metales se degrada. Si el óxido se sigue humedeciendo pueden ocurrir diferentes transformaciones patológicas, como el aumento de volumen o su disolución. (S&P, 2019)

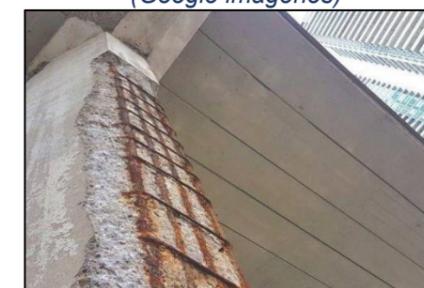
Imagen 17: Lesión por oxidación (Google imágenes)

Supone una pérdida de material metálico a partir de una pila electroquímica que se forma entre dicho elemento metálico y otro material próximo; suele aparecer como consecuencia de un proceso de oxidación-reducción y afecta a todos los metales en mayor o menor medida. (S&P, 2019)

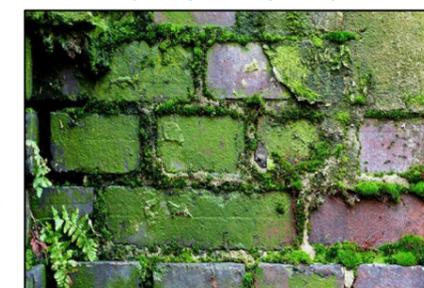
Imagen 18: Lesión por organismos (Google imágenes)

Lo pueden producir animales, plantas, hongos o líquenes al reaccionar diversas sustancias que segregan (como ácidos) con los distintos materiales de construcción.

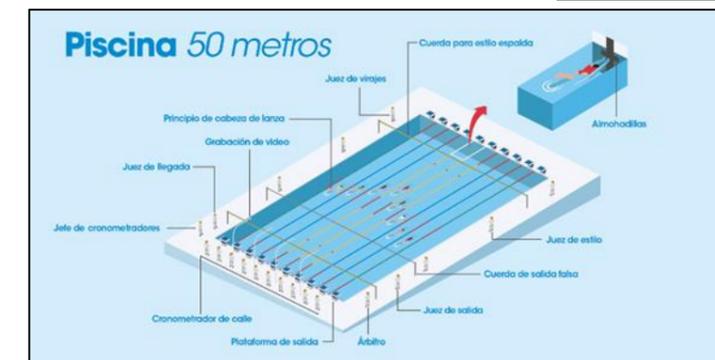
Imagen 19: Piscina semiolímpica dimensiones (Google imágenes)

La función principal no es solo la de separar los carriles de natación, sino que también sirven para reducir las olas de la piscina. Una corchera debe tener las propiedades necesarias para reducir las olas que pasan de un carril a otro o que rebotan.

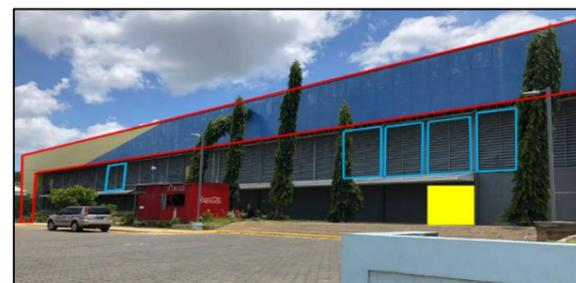
Imagen 26: Elevación del edificio de baloncesto (Fuente Propia)

Según el análisis compositivo realizados a la vista del alzado los criterios más realizados a usar son los siguientes: Ritmo Continuo, Simetría, Equilibrio, Color.

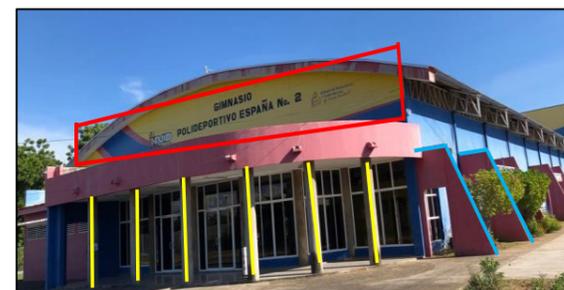
Imagen 28: Elevación del edificio de gimnasia (Fuente Propia)

La fachada del edificio presenta un cambio de volúmenes, el volumen de arriba es plano le da lugar a que el volumen más bajo destaque, el cual presenta unas columnas circulares que presentan repetición equitativa entre ellas, en la fachada del lado derecho están unos detalles que mantienen un movimiento uniforme de frente le dan profundidad. No presenta simetría, pero si tiene armonía entre sus colores, manteniendo una paleta de colores de amarillo, azul y rosado.

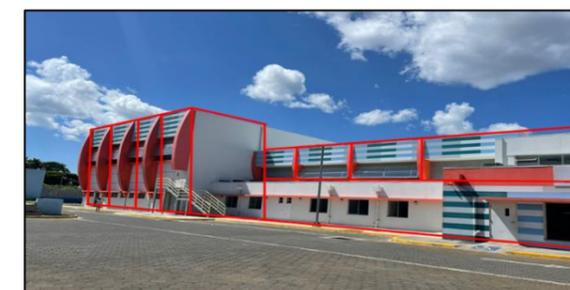
Imagen 30: Elevación del edificio de halterofilia (Fuente Propia)

Según el análisis compositivo realizados a la vista del alzado los criterios más realizados a usar son los siguientes: Armonía en Color y ritmo discontinuo.

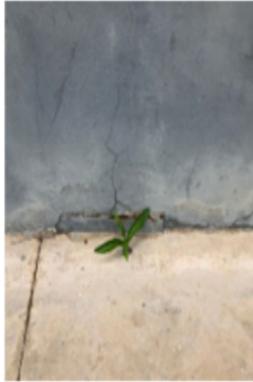
FICHA PATOLÓGICA		
EDIFICIO DE BALONCESTO		
Nº: 4-B	ZONA: PARED EXTERNA	
Causa: DIRECTA	Lesión: QUIMICA	
EVIDENCIA PATOLÓGICA

DESCRIPCIÓN		
<p>PODEMOS OBSERVAR LESIÓN QUIMICA EN ESTE CASO ORGANISMO, ESTO OCASIONA GRIETAS Y FISURAS LAS CUALES CON EL TIEMPO PUEDEN AGRANDARSE DEBIDO A LAS RAICES DE LOS ORGANISMOS, ADEMÁS DE FACILITAR LAS FILTRACIONES.</p>		
CAUSAS DE LA LESIÓN		PRE-DIAGNÓSTICO
GRIETAS Y FISURAS	EN EL CASO DE LOS ORGANISMOS LAS GRIETAS Y FISURAS CAUSAN FILTRACIONES A LA EDIFICACIÓN	<p>LA LESIÓN QUIMICA POR ORGANISMO SE PUDO ENCONTRAR EN PARED EXTERNA OCASIONANDO GRIETAS Y FISURAS CON EL PASAR DEL TIEMPO. ESTO AFECTA A LA ESTETICA DEL EDIFICIO Y AL TIEMPO SU ESTRUCTURA.</p>

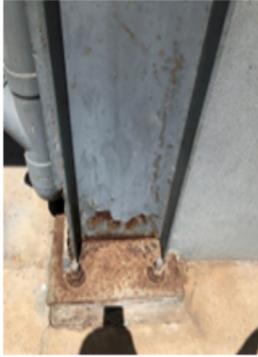
DESCRIPCIÓN		
<p>EN ESTE ELEMENTO METÁLICO ESTRUCTURAL SE OBSERVA QUE LOS DIFERENTES AGENTES ATMÓSFERICOS HAN AFECTADO DE MANERA SIGNIFICATIVA EL ELEMENTO PROVACANDO QUE ESTE PUEDA AFECTAR LAS INSTALACIONES POR SU MAL ESTADO. ESTE PRESENTA OXIDACIÓN EN PERNERIA Y PLACA ADEMÁS EN SU COLUMNA</p>		
CAUSAS DE LA LESIÓN		PRE-DIAGNÓSTICO
OXIDACIÓN	LA OXIDACIÓN CAUSA DEGRADACIÓN Y PERDIDA DEL MATERIAL METÁLICO	SE OBSERVA CLARAMENTE QUE EL ELEMENTO METÁLICO EXHIBE SIGNOS EVIDENTES DE OXIDACIÓN UN DETERIORO PROVOCADO POR LA IMPALCABLE EXPOSICIÓN A DIVERSOS AGENTES ATMOSFÉRICOS. ESTE EFECTO CORROSIVO NO SOLO ALTERA LA APARIENCIA DEL METAL, SINO QUE TAMBIÉN COMPROMETE GRAVEMENTE LA INTEGRIDAD ESTRUCTURAL DEL EDIFICIO, DEBILITÁNDOLO DE MANERA PROGRESIVA

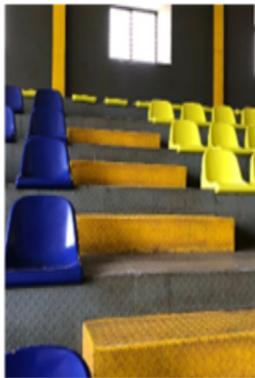
DESCRIPCIÓN		
<p>EN EL ÁREA DE GRADERIAS NO SE ENCUENTRAN MUCHAS AFECTACIONES, ESTA SOLAMENTE POSEE SUCIEDAD, LOS ASIENTOS SE ENCUENTRAN EN PERFECTO ESTADO ES POR ESTO QUE SU INTERVENCIÓN ES LEVE.</p>		
CAUSAS DE LA LESIÓN		PRE-DIAGNÓSTICO
ENSUCIAMIENTO POR DEPOSITO	ES LA APARICIÓN O INPREGNACIÓN DE PARTICULAS QUE ESTÁN SUSPENDIDAS EN EL MEDIO AMBIENTE	LA ZONA DE GRADERIA TAS UNA INSPECCIÓN DETALLADA, NO MUESTRA SIGNOS DE DETERIORO SIGNIFICATIVO; POR LO TANTO EL MANTENIMIENTO SERÁ MENOR Y NO INVASIVO. LA PRINCIPAL PREOCUPACIÓN ES UNA CAPA VISIBLE DE SUCIEDAD ACUMULADA, PRODUCTO DEL DEPÓSITO NATURAL Y EL PASO CONSTANTE DEL ESPECTADOR.

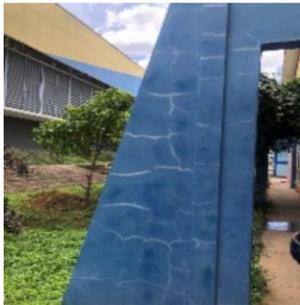
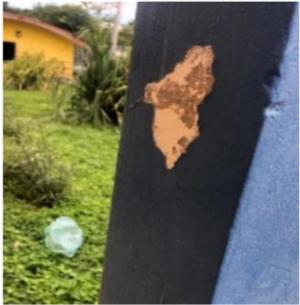
DESCRIPCIÓN	
Se encuentra a través del diagnóstico que en las paredes están en estado de deterioro, falta de mantenimiento y agentes atmosférico, así como los sismos, identificando las patologías más relevantes en el presente componente como: grietas fisuras, humedad, suciedad, descascamiento siendo esos factores que debilitan el inmueble haciéndolo débil e inseguro.	
CAUSAS DE LA LESIÓN	PRE-DIAGNÓSTICO
Fisura	Humedad puntual en fisuras en elemento decorativo y erosión en el mismo, afectados por su exposición al aire libre.
Humedad	
Erosión

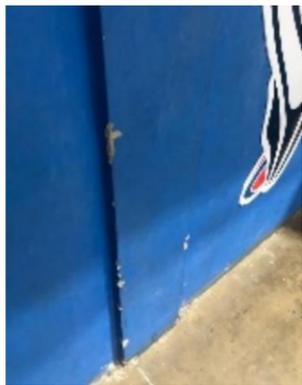
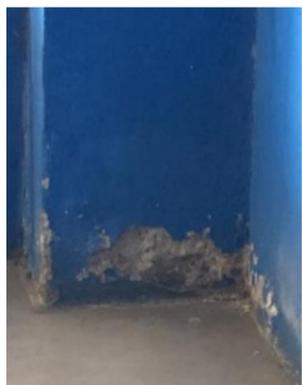
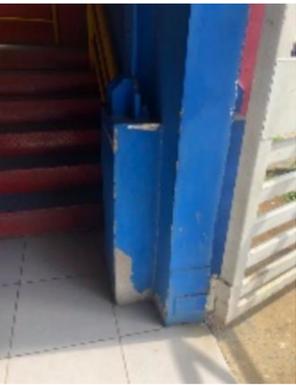
DESCRIPCIÓN		
Se presenta desprendimiento del concreto de la misma columna, en esquinas y bases de las columnas, al algunas parte es más significativo que en otras.		
CAUSAS DE LA LESIÓN		PRE-DIAGNÓSTICO
Ejecución	Para que se presente el mismo problema en diferentes zonas del edificio se puede creer que la instalación tal vez no fue la óptima, las formaletas a la hora de hacer la llena pudieron influir.	Despredimiento del concreto en columnas estructurales en esquinas, perfiles y bases de las misma por fallas en la ejecución de las mismas.

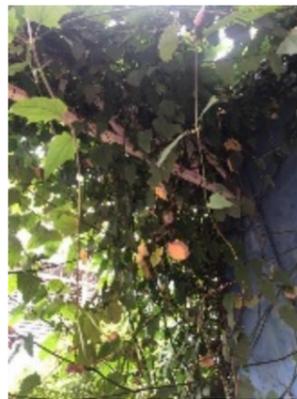
DESCRIPCIÓN		
Una planta enredadera a ocultado por completo una cercha estructural en el exterior.		
CAUSAS DE LA LESIÓN		PRE-DIAGNÓSTICO
Organismos	La cercha esta al aire libre al lado de un jardin.	La cercha estando al aire libre y al lado de un jardin, y sin darle mantenimiento en un buen período, se le ha entrelazado una planta enredadera entre sus elementos, cubriendola por completo.

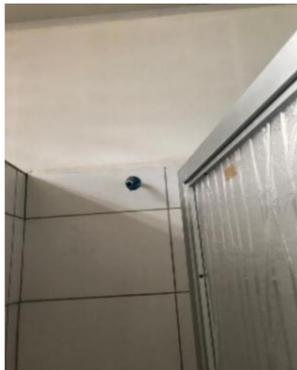
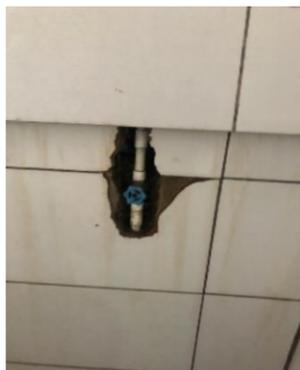
DESCRIPCIÓN	
No se presenta el elemento de ducha en la regadera y hay un agujero en la pared que deja expuesta la tubería.	
CAUSAS DE LA LESIÓN	PRE-DIAGNÓSTICO
Materiales La selección del tipo de ducha de mala calidad hizo que se tuviera que quitar para reemplazar, lo cual nunca se hizo y ahora sale el agua directo del brazo.	Falta de elementos en duchas, y perforaciones en paredes para descubrimiento de tuberías.
Proyecto En algún momento hubo un problema en la red de tuberías y para cerrar la llave se tuvo que romper la pared, mala distribución de la red.

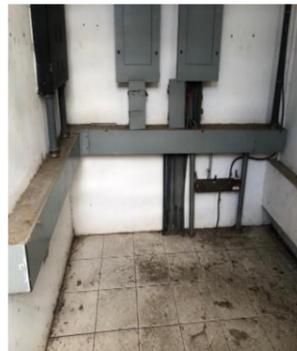
DESCRIPCIÓN	
El cuarto eléctrico está con capas de polvo gruesas sobre la maquinaria, piso y paredes.	
CAUSAS DE LA LESIÓN	PRE-DIAGNÓSTICO
Suciedad por depósito El portón a este cuarto eléctrico da al exterior y está forrado de malla, por lo que el ingreso de polvo es constante.	Estar semi-expuesto al aire libre por el portón de malla y a eso sumarle la falta de limpieza por el personal de limpieza, hace que se creen estas capas de polvo adherida a los elementos.

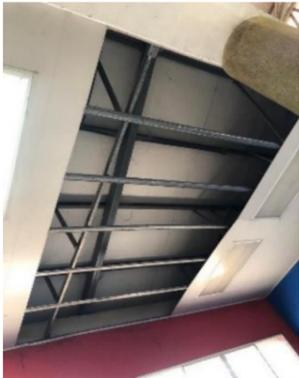
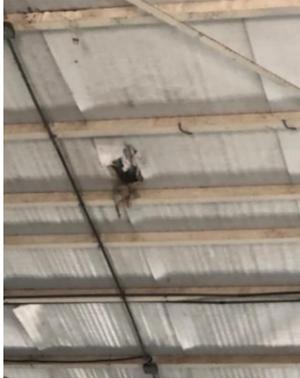
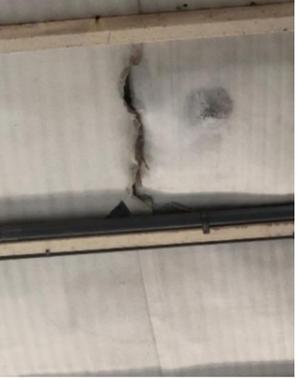
DESCRIPCIÓN		
En los cielos podemos observar desprendimiento de láminas y que deja expuesta la estructura. Los daños por filtración de agua desgastan el material del cielo creando fugas.		
CAUSAS DE LA LESIÓN		PRE-DIAGNÓSTICO
Desprendimiento	La distribución de los rieles metálicos se ve muy separada por lo que no lo pudo dar mucha estabilidad a las láminas de gypsum.	La humedad filtrada por la cubierta de techo ha dañado el material aislante del cielo del edificio en zona muy puntuales. Los rieles metálicos que debían ir @1m están más separados y debilitan las láminas.
Humedad	Filtración de agua de lluvia por la cubierta de techo.

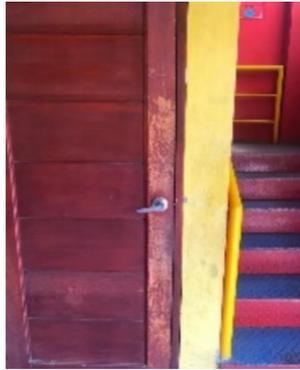
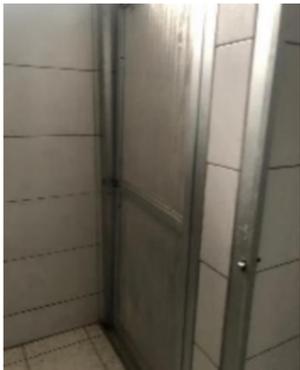
DESCRIPCIÓN		
En las puertas podemos encontrar que hay de distintos materiales, madera y aluminio, y cada una presenta afectaciones diferentes, las puertas de madera presentan desgaste de pintura principalmente en la zona de la manija. En la puerta de aluminio se desprendió de su bisagra, pudo haber sido por una mala instalación o un uso muy agresivo.		
CAUSAS DE LA LESIÓN		PRE-DIAGNÓSTICO
Desgaste	El constante uso de esas puertas.	Las puertas son del mobiliario que más ocupan los usuarios, y los manipulan sin cuidado, aplicando demasiada fuerza lo que hace que los tornillos de las bisagras se saquen o que la pintura se descasque.
Desprendimiento	Mala instalación inicial.

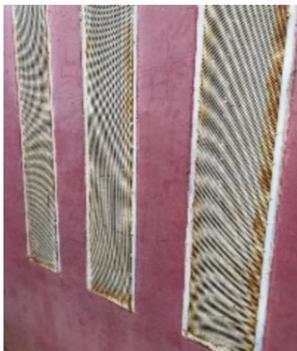
DESCRIPCIÓN		
Las ventanas de malla expuestas a vientos, lluvias y cambios de clima presentan oxidación.		
CAUSAS DE LA LESIÓN		PRE-DIAGNÓSTICO
Ejecución	Son ventanas de acero que ya se sabe desde el diseño que van a estar expuestas al aire libre y no se realizaron los debidos pasos para preparar las.	Estas ventanas no fueron pintadas con anticorrosivo antes de aplicar el color final, lo que hizo que al estar expuestas a lluvias y diferentes temperaturas ahora las ventanas presenten oxidación.

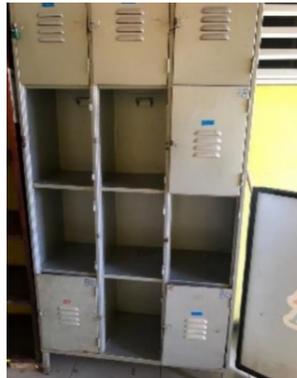
FICHA PATOLÓGICA		
EDIFICIO DE BALONCESTO		
Nº: 10-G	ZONA: Mobiliario	
Causa:	Lesión:	
EVIDENCIA PATOLÓGICA

DESCRIPCIÓN		
Los casilleros para que los deportistas guarden sus cosas se encuentran en pésimo estado, sin puertas, sin candados y nada seguros.		
PRE-DIAGNÓSTICO		
Los usuarios no han manipulado el mobiliario de la mejor manera y el personal tampoco le ha dado el mantenimiento correspondiente, esta sin puertas, sin candados, nada seguros.

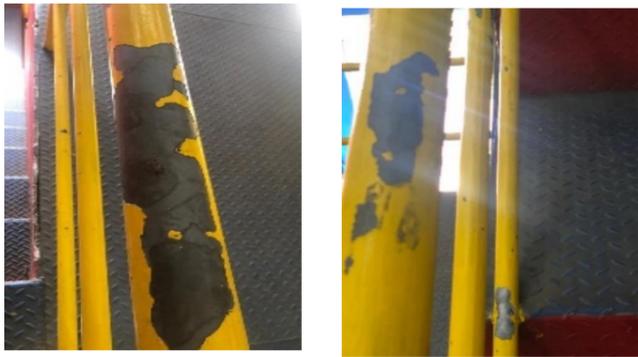
DESCRIPCIÓN		
Los barandales de las escaleras para subir a la gradería presentan desprendimiento de su pintura.		
CAUSAS DE LA LESIÓN		PRE-DIAGNÓSTICO
Desprendimiento	Constante uso	El constante uso de los barandales en las escaleras ha hecho que la pintura se vaya desprendiendo del tubo metálico, la calidad de la pintura también puede influir.

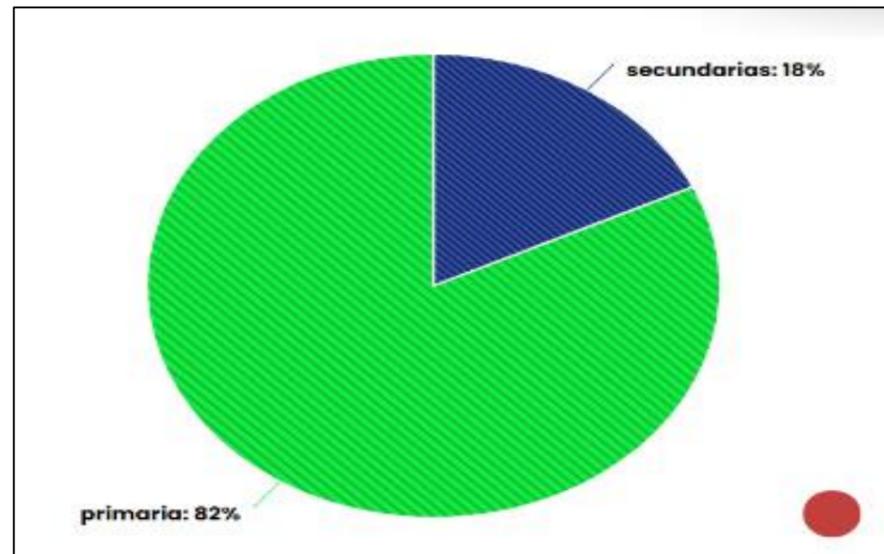
Imagen 32: Lesiones en el edificio de baloncesto (Fuente Propia)

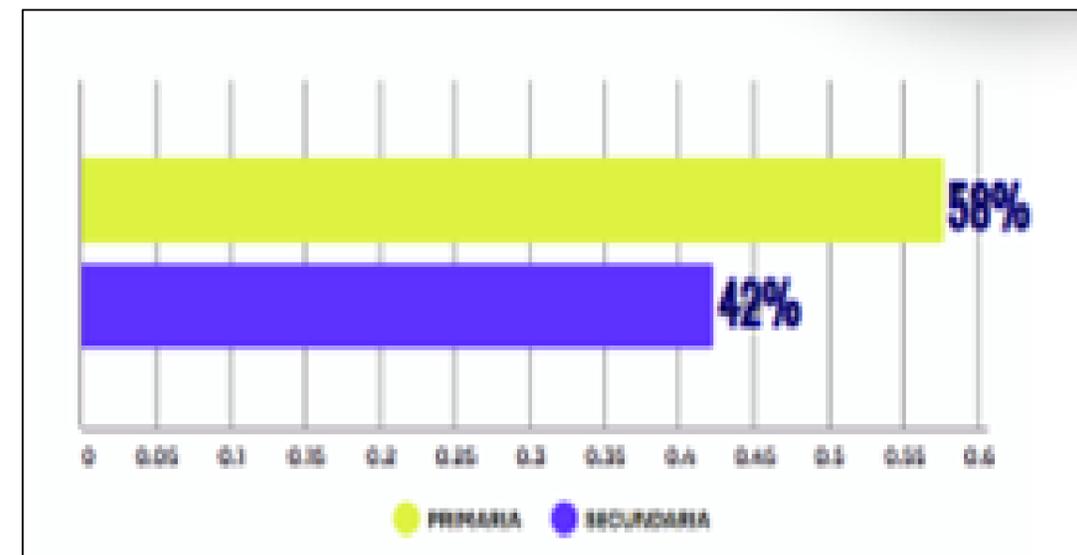
Imagen 34: Lesiones en el edificio de gimnasia (Fuente Propia)

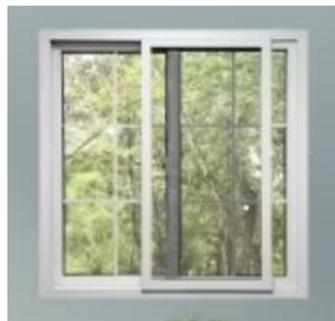
Especificaciones Técnicas	
Material	PVC.
Color	Blanco.
Dimensiones	0.60 x 0.60 m.
Unidad de Medida	Unidad

Realizar limpieza de manera general en los diferentes tipos de ventanas así mismo hacer las debidas reparaciones y hacer los cambios de elementos si se encuentran en mal estado, hacer cambio de ventana si es necesario.
