Universidad
Nacional de
Ingeniería

**DIAGNÓSTICO DE SEÑALIZACIÓN VIAL
DEL TRAMO DE CARRETERA KM (200 –
209); EN LA COMUNIDAD DE WALE,
MUNICIPIO DE SANTA MARIA DE
PANTASMA, DEPARTAMENTO DE
JINOTEGA.**

Trabajo Monográfico para optar al título de
Ingeniero Civil

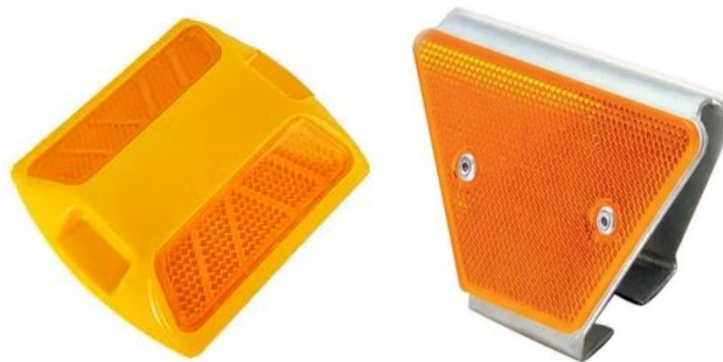
Ilustración 8. Dispositivos complementarios de señalización.

Además de la señalización vial vertical y horizontal, existen otros dispositivos fundamentales en la regulación del tránsito, denominados como dispositivos complementarios de señalización vial, los cuales desempeñan funciones específicas en la seguridad, ordenamiento y canalización del tráfico vehicular y peatonal. Estos dispositivos incluyen, entre otros, los semáforos, tachas reflectivas u ojos de gato, barreras de contención, conos, cilindros y delineadores, así como paneles de mensajes variables.

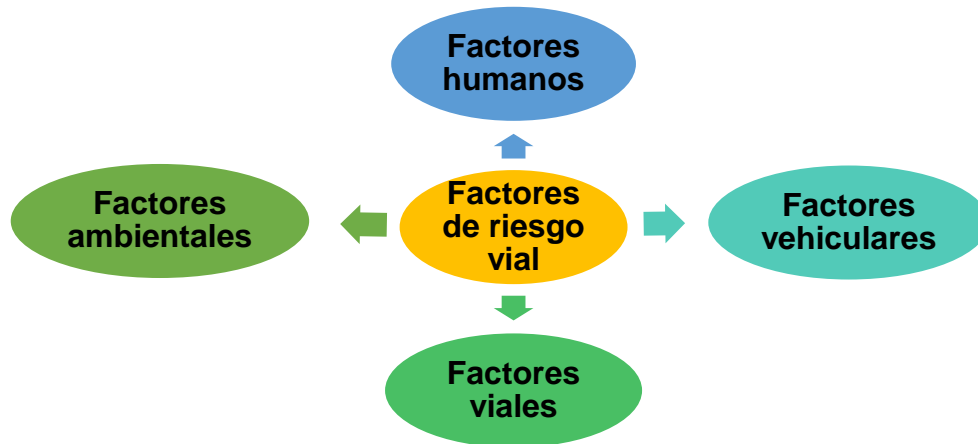
Gráfico 5. Factores determinantes de los accidentes de tránsito

1. Factores humanos: exceso de velocidad, distracción, conducción bajo efectos del alcohol o fatiga.
2. Factores vehiculares: fallas mecánicas.
3. Factores viales: deficiente señalización, curvas cerradas, pendientes prolongadas, calzada estrecha, deterioro del pavimento, entre otras.

En el tramo analizado, estos factores se combinan de manera crítica. La vía presenta geometría sinuosa, desniveles pronunciados y tramos con limitada visibilidad, lo que la convierte en una de las carreteras más peligrosas del país. A estas condiciones se suman deficiencias en señalización preventiva y restrictiva, lo cual incrementa el nivel de exposición al riesgo tanto para conductores locales como para usuarios en tránsito interurbano.

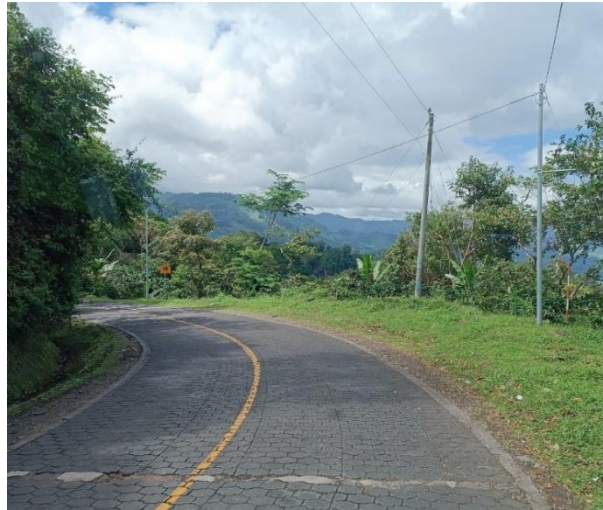
Ilustración 9. Zona de alta accidentabilidad Est: 206 + 040.

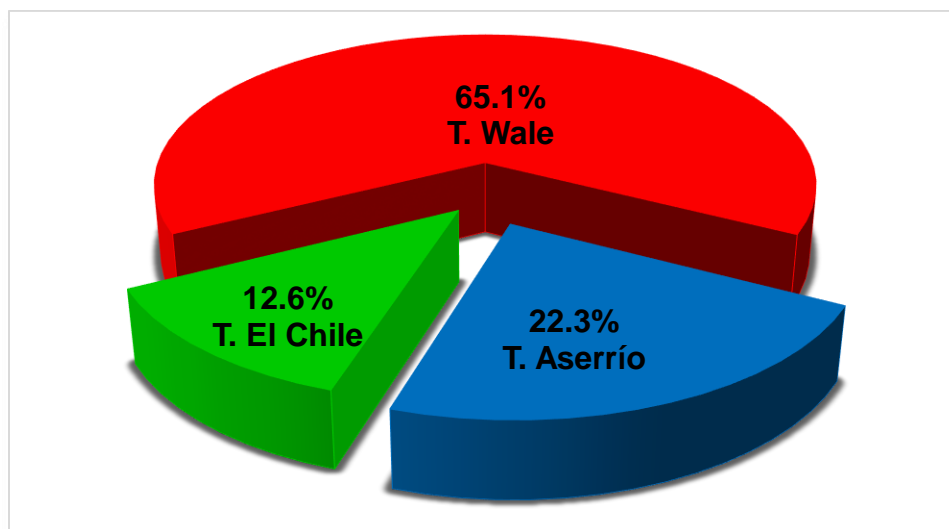
Gráfico 7. Zonas con mayor accidentabilidad en el municipio de Pantasma.

Esta distribución evidencia una clara concentración de siniestros en el tramo Wale, lo cual se asocia directamente con su topografía montañosa, presencia de curvas cerradas y pendientes pronunciadas, factores que incrementan la probabilidad de pérdida de control y salidas de vía.

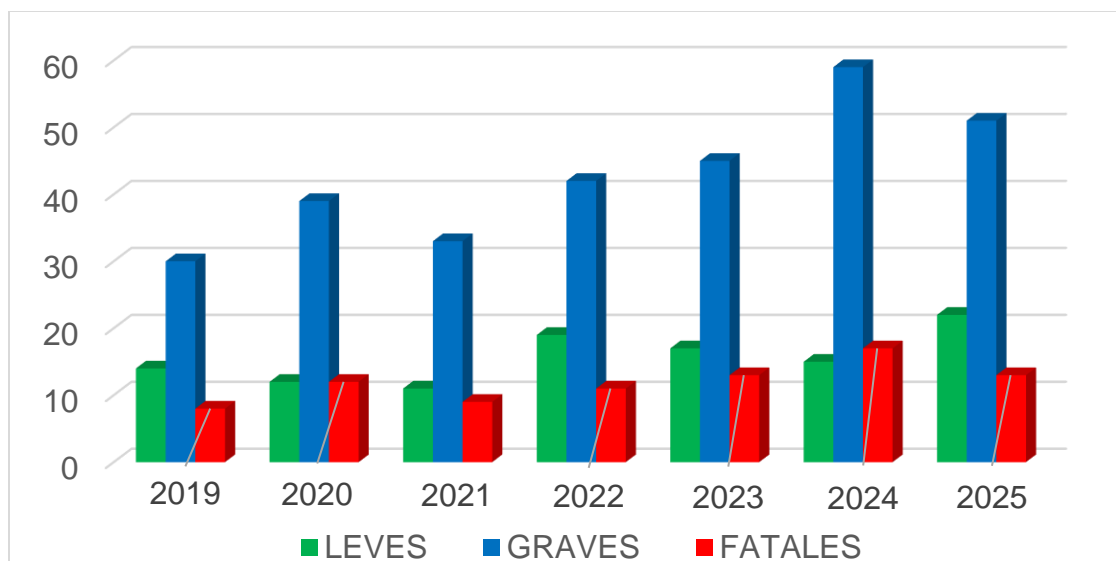
Gráfico 8. Distribución de accidentes según severidad.

En cuanto a la severidad de los accidentes, los resultados revelan un predominio de accidentes graves (60.8 %), seguidos por los leves (22.4 %) y los fatales (16.9 %). Este patrón refleja un nivel crítico de peligrosidad, en el que más de tres cuartas partes de los eventos implican consecuencias materiales o humanas considerables. La persistencia de un número significativo de accidentes fatales indica una deficiencia estructural en los sistemas de advertencia y control de velocidad, especialmente en tramos con curvas cerradas, pendientes y ausencia de dispositivos de contención lateral.

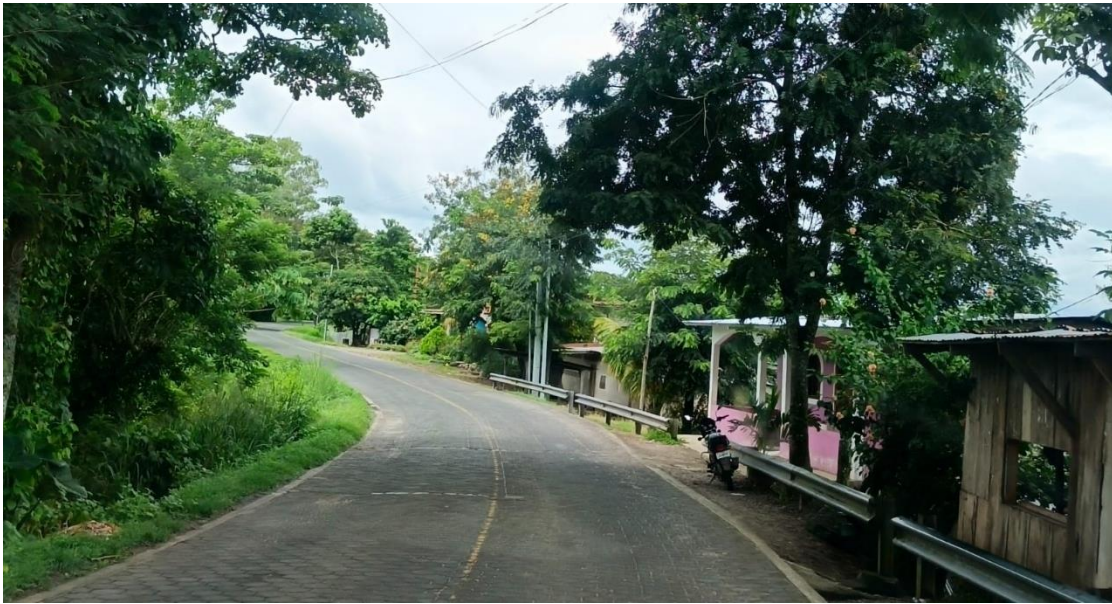
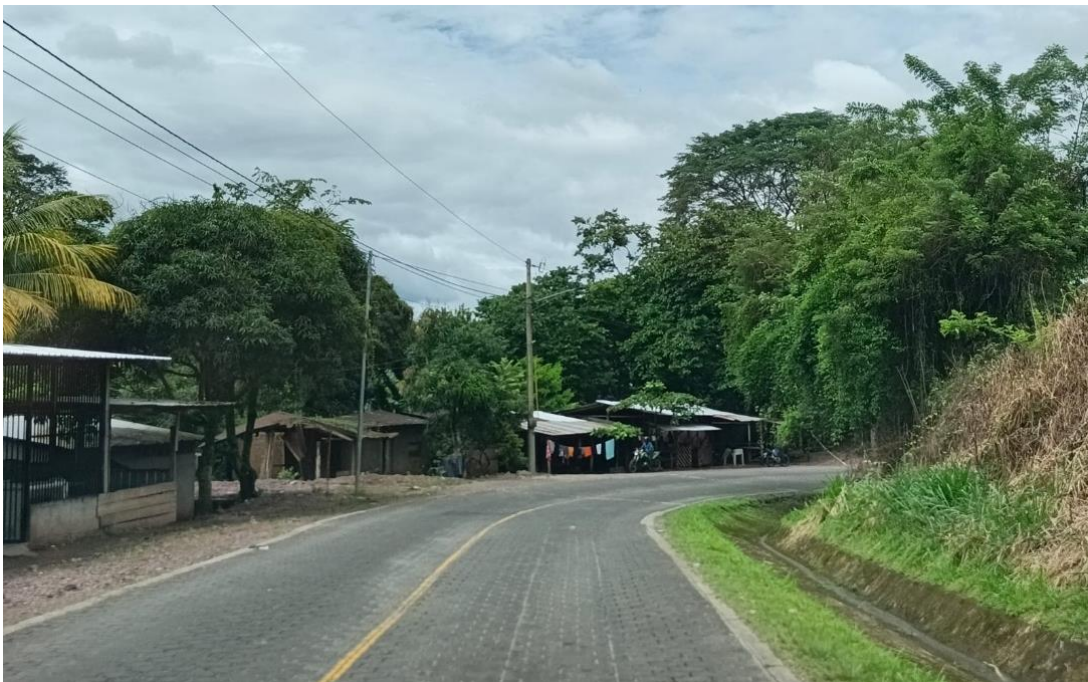
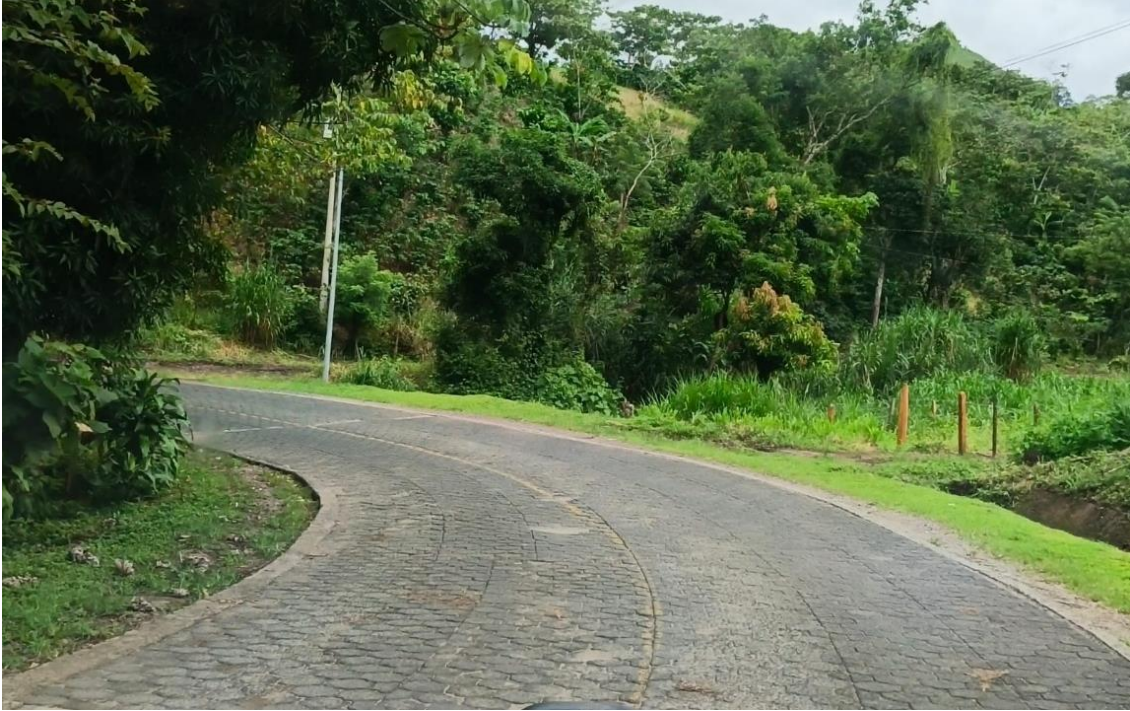
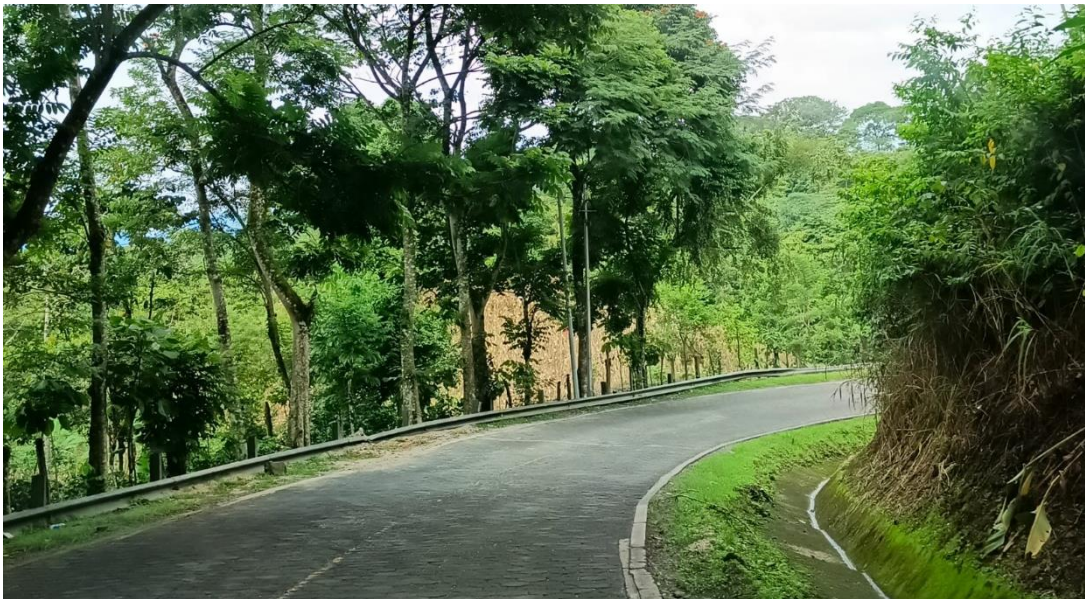
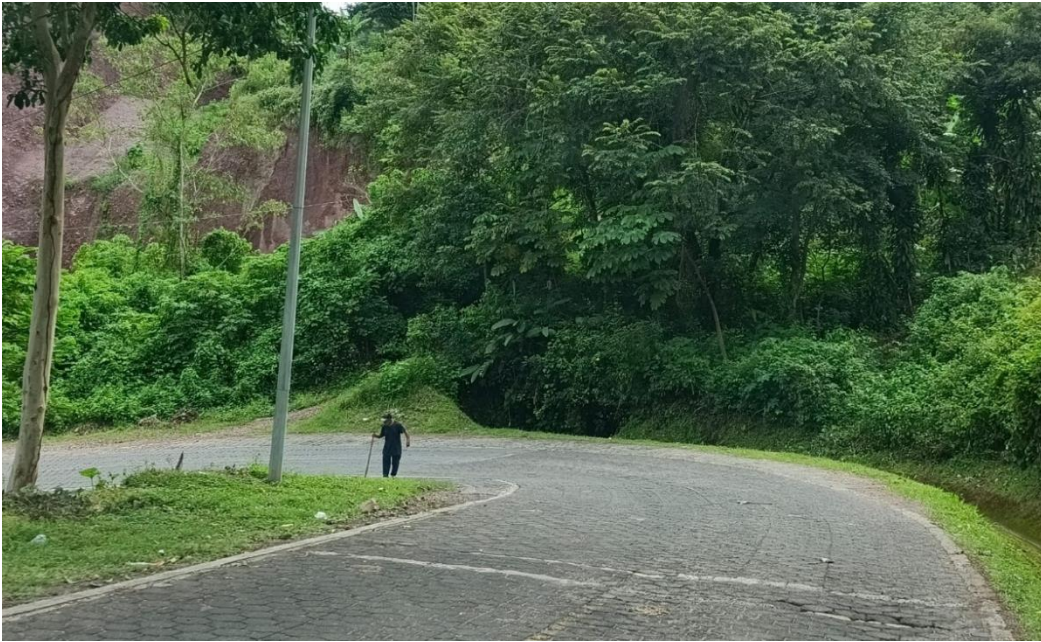
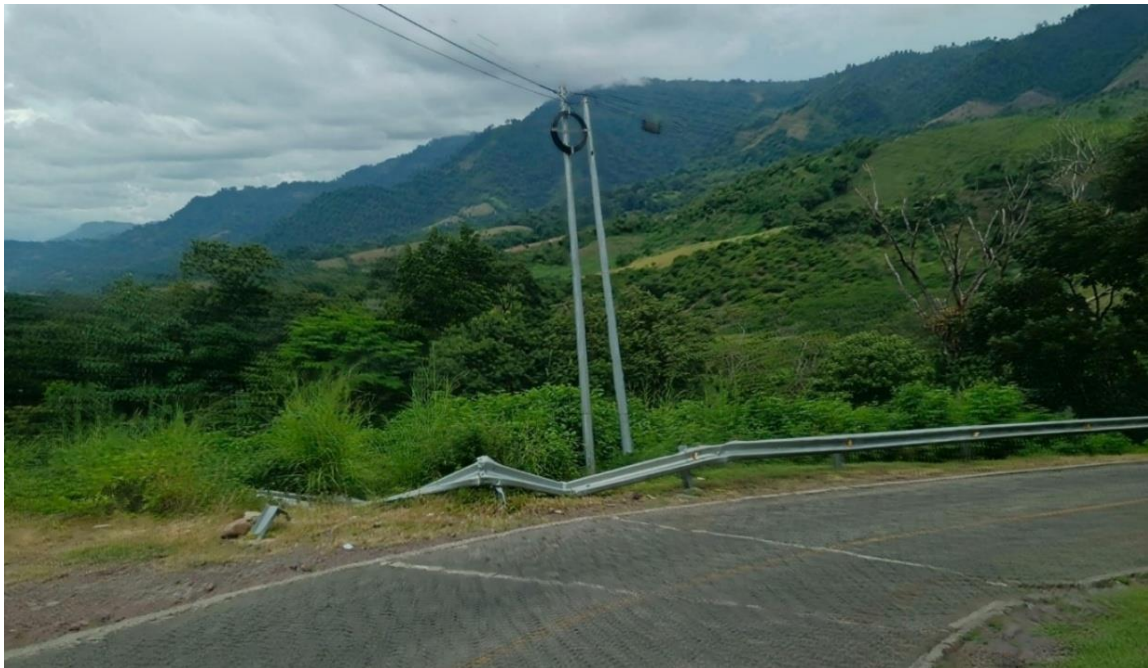
Ilustración 20. Puntos críticos sin señalización vial.

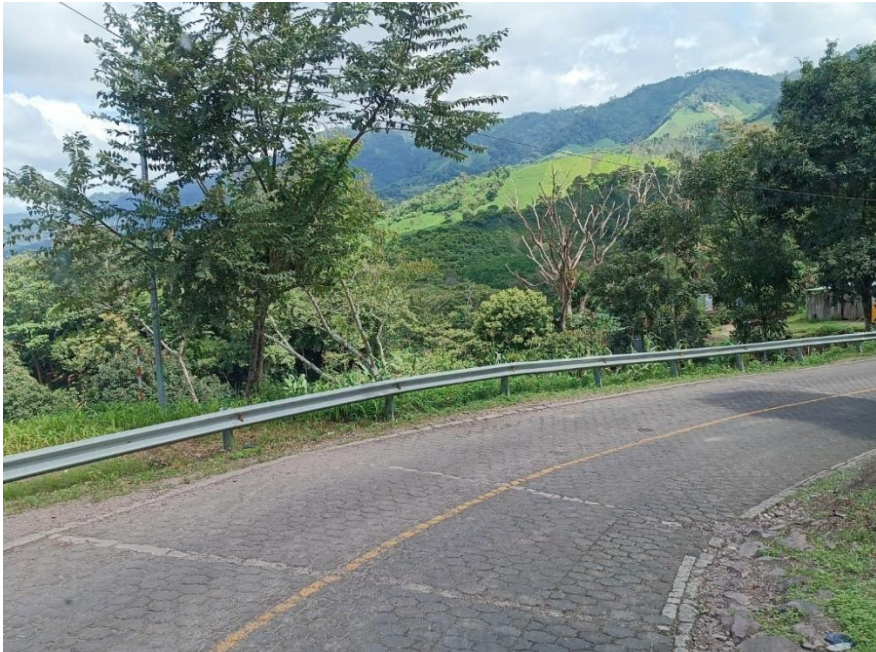
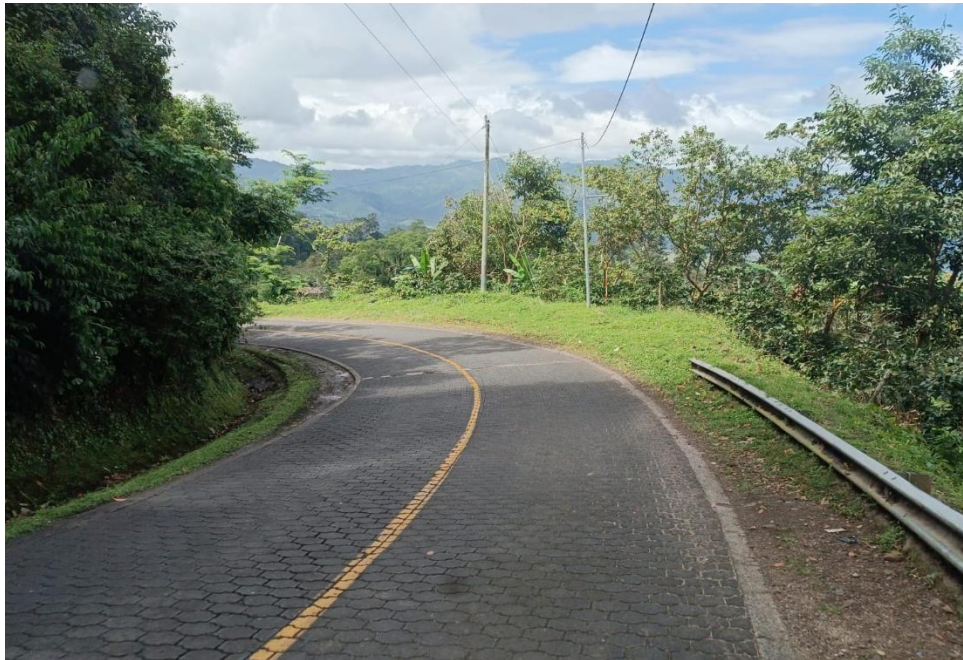
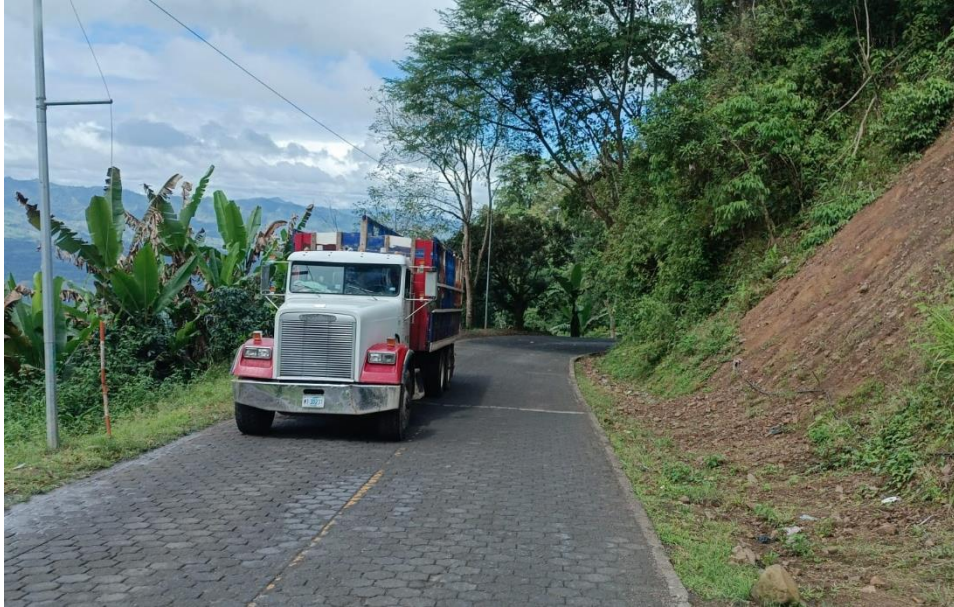
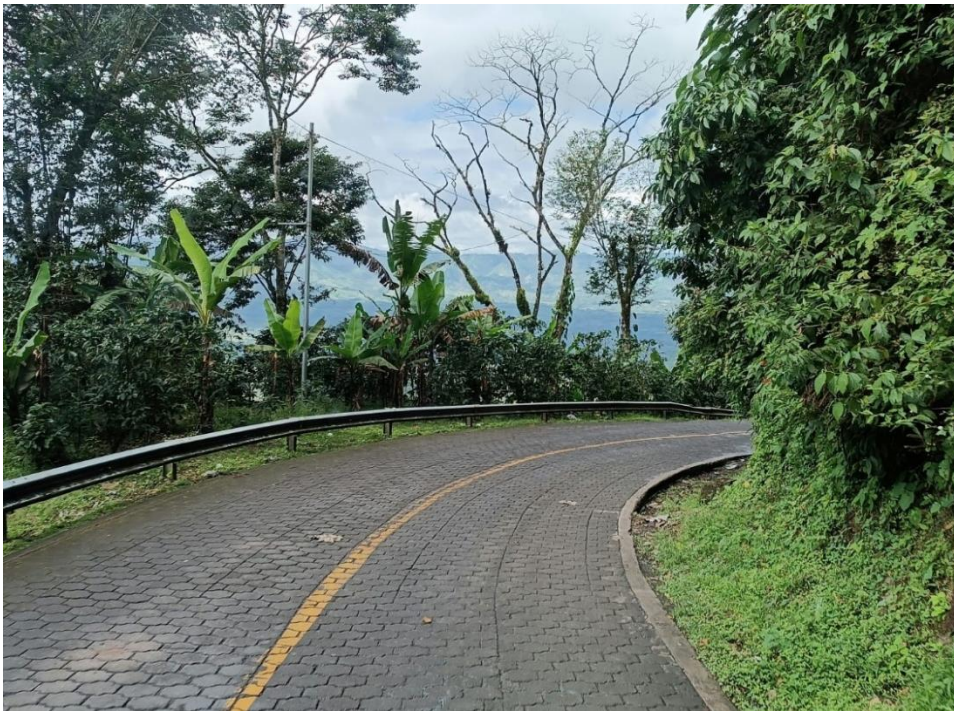
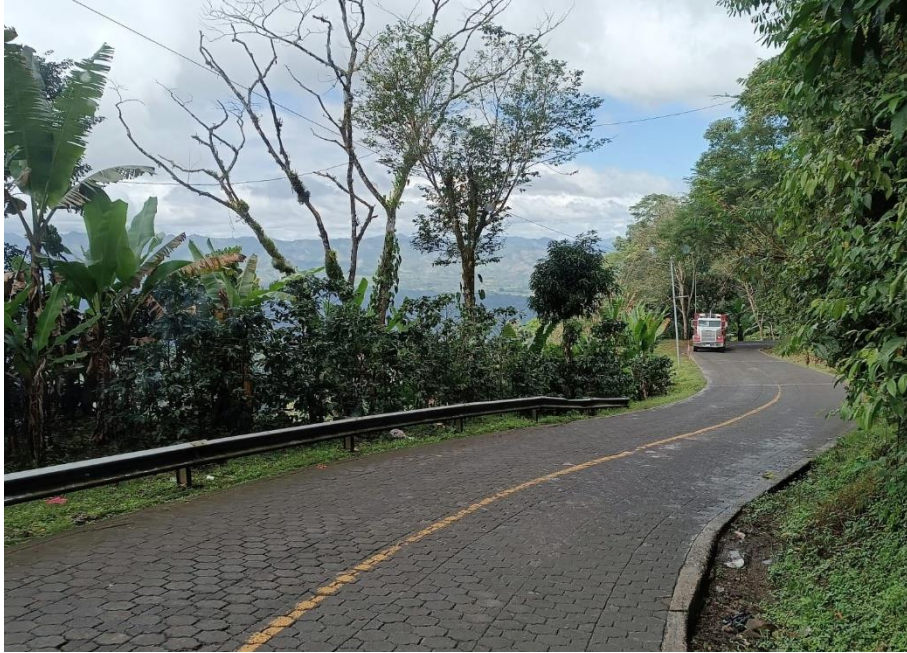
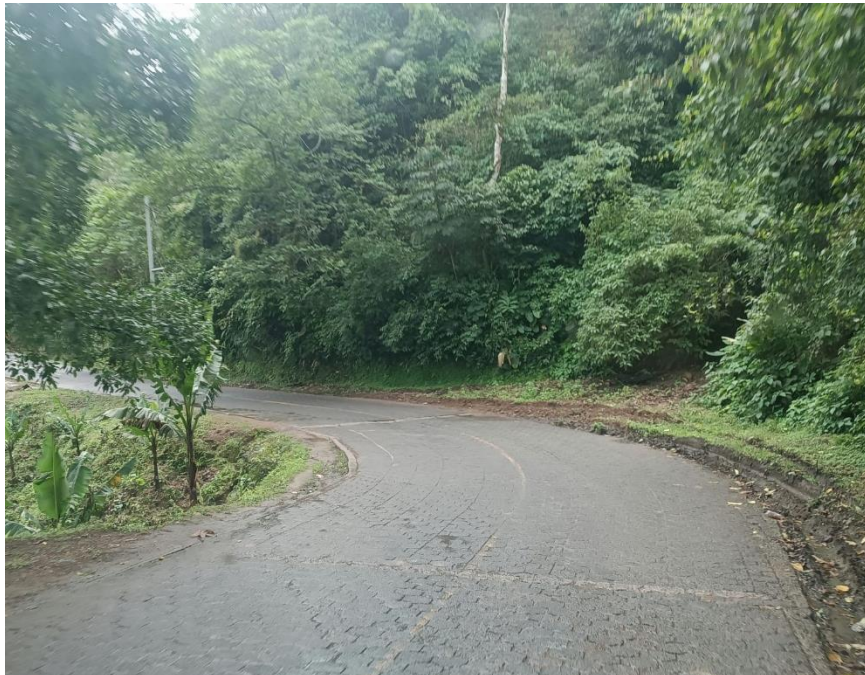
Ilustración 26. Puntos críticos sin señalización vial.

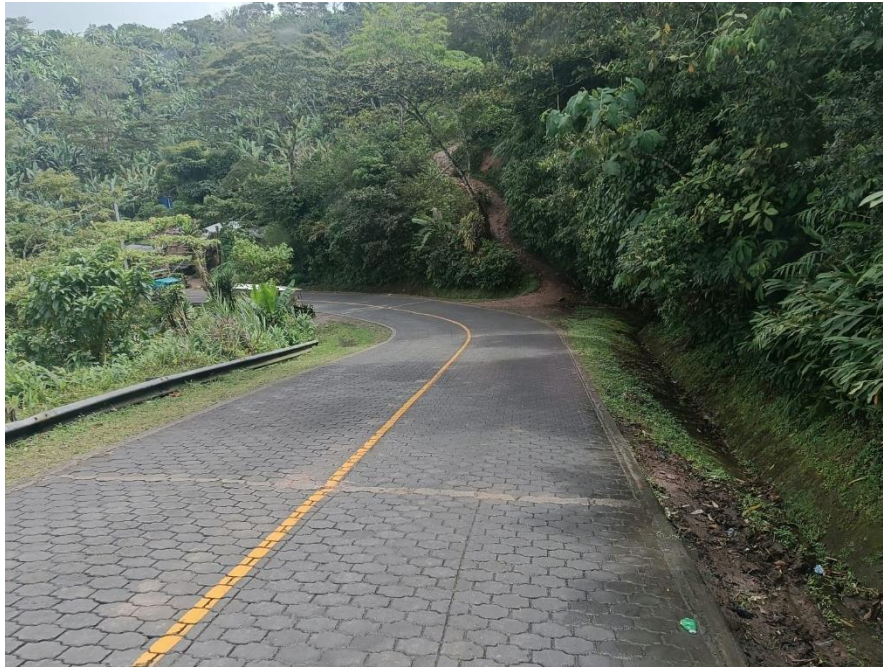
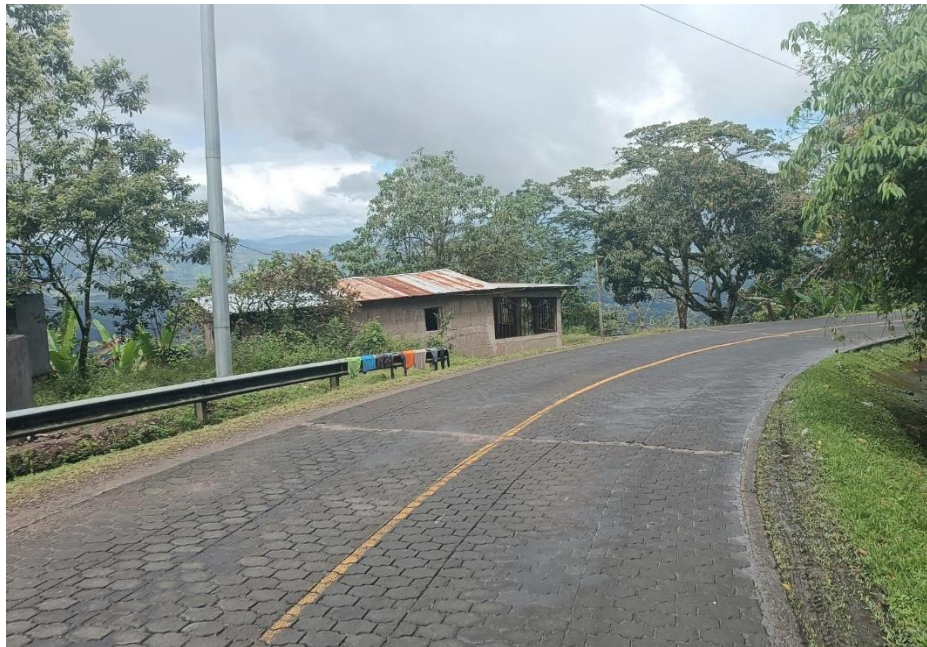
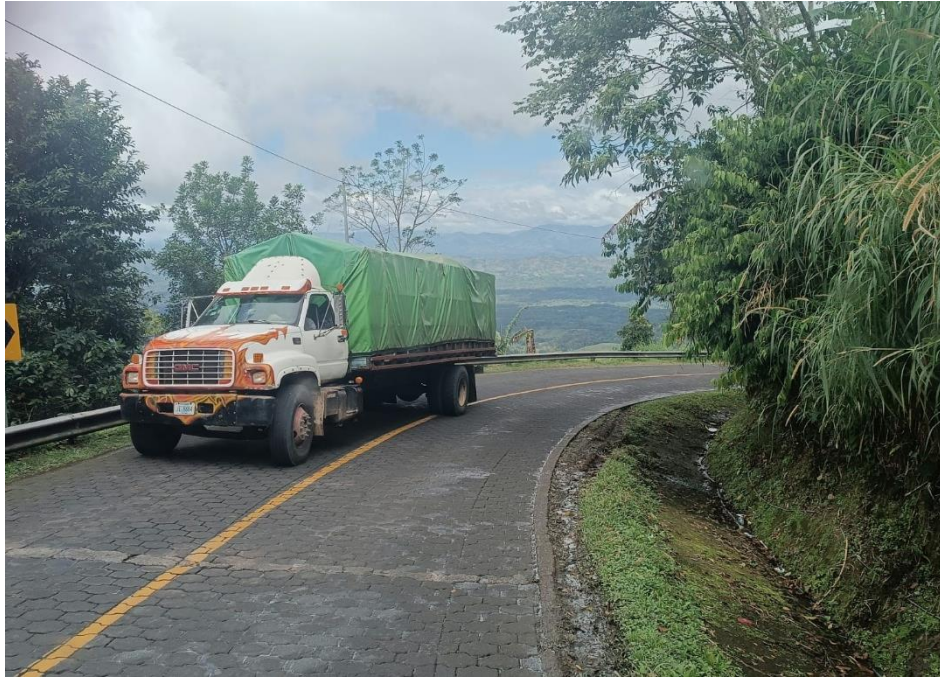
Ilustración 32. Puntos críticos sin señalización vial.
