**UNIVERSIDAD NACIONAL DE INGENIERIA  
FACULTAD DE ARQUITECTURA**

Tesina para optar al título de arquitecto

**Tema: “Propuesta de Restauración de la  
Parroquia San Nicolás de Tolentino de la  
Paz Centro, León, Nicaragua.”**

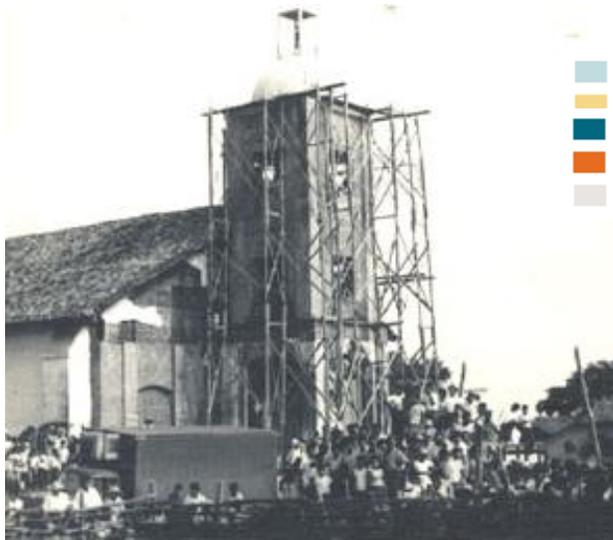
Foto 35: Torre campanario en construcción.(1970)  
Fuente: <http://www.lapazcentro.com/historia.htm>.(2010).

que se construyó en 1970 (ver foto 35) por una junta de personalidades emprendedoras de la población. El templo fue sometido a reformas internas: El retablo mayor fue transformado reduciéndolo a lo que actualmente se contempla, el pulpito fue retirado, se remodeló el sitial de la sangre de Cristo y se construyó el anexo que sirve de bodega. Las tres campanas que a raíz del colapso de la primera torre habían sido colocadas de manera temporal bajo una estructura de madera en el atrio no volvieron a ocupar su lugar en el nuevo campanario Y años después desaparecieron quedando sólo la mencionada anteriormente que por su estado de deterioro ya no volvió a tañer y actualmente se encuentra en el salón parroquial.<sup>67</sup> Finalmente la Parroquia San Nicolás de Tolentino fue declarada patrimonio Nacional en el decreto No. 1777. Gaceta No. 39 el 16 de febrero de 1971.<sup>68</sup>

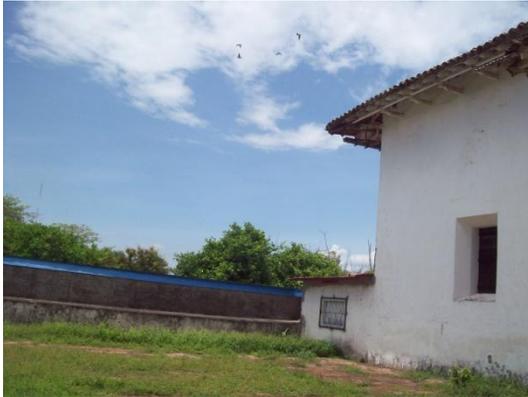
Foto 36: Bodega construida en reformas de 1970-1975.  
Autor: Gabriel Gutiérrez Carrillo. (2009)

El entorno inmediato del bien inmueble ha sido alterado ya que existe una bodega la fachada este del templo (ver foto 37), construida con concreto y cubierta de lámina de zinc y además contiguo a la iglesia se construyó un auditorio contiguo a la fachada sur del templo. (ver foto 38).

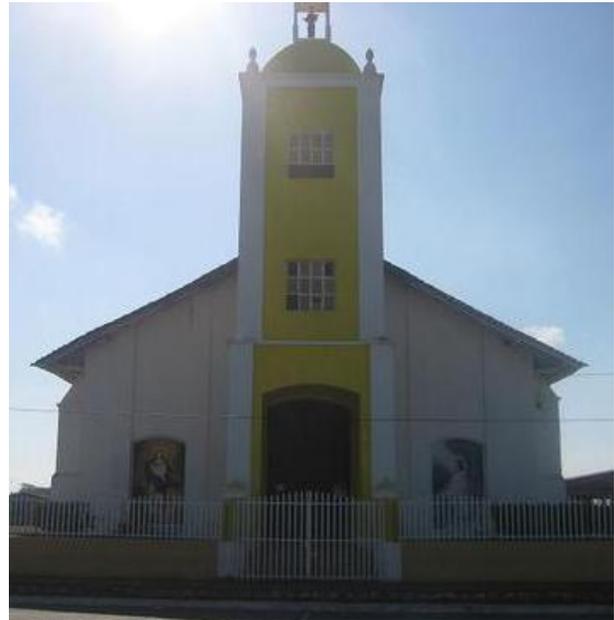
Foto 39: Descripción de calles de fachada principal.  
. Foto de: Google earth. (2010).

La fachada principal del templo está orientada al oeste consta de simetría bilateral, con 3 elementos volumétricos simples. Posee tres calles y la calle del centro (denominada por el autor como calle número 2) está rematada por una cúpula de media naranja, las calles laterales (denominadas a su vez 1 y 3; 1 para la de la izquierda y 3 para ala de la derecha) son exactamente iguales.

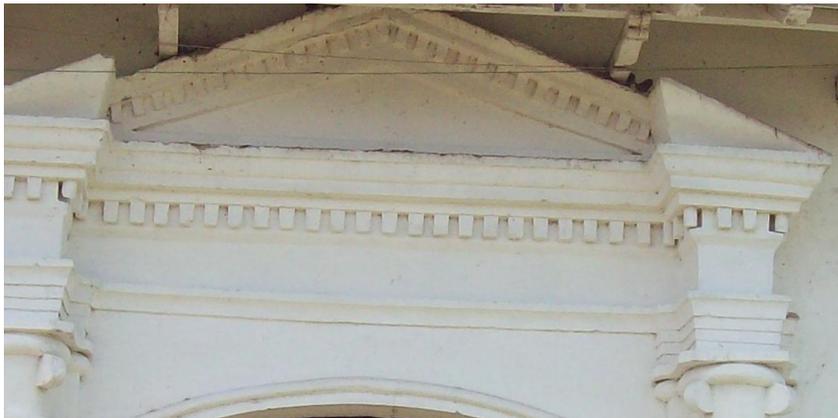
En el volumen dos se aprecian los siguientes elementos. En el centro de la fachada se puede observar un acceso al templo con arco rebajado. Alrededor del acceso se encuentra adosado en puro ornamento algunos elementos que hacen referencia a los órdenes clásicos. Se puede identificar un frontón, un entablamento con sus 3 elementos, arquitrabe, el friso simulando triglifos y metopas y las cornisas. Y 2 columnas simulando tener basa, fuste y un capitel jónico. (Ver foto 41).

Foto 40: Elementos de influencia neoclásica adosados alrededor de puertas laterales.  
Foto de: Gabriel Gutiérrez Carrillo.(2009).

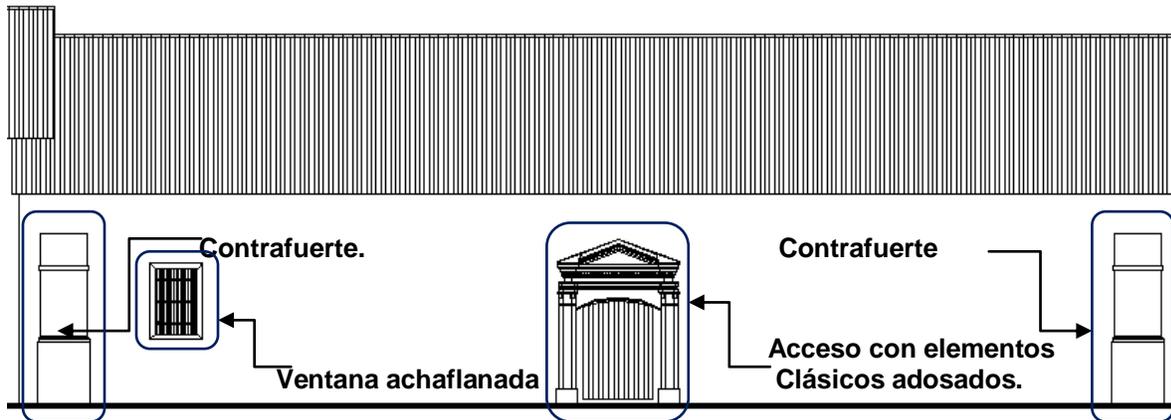
En el volumen dos también se observan dos contrafuertes que hacen referencia al estilo románico que sirven para estabilizar el muro y finalmente una ventana rectangular con verjas achaflanada para crear sensación de mayor amplitud.

Ilustración 28: Descripción de elementos encontrados en volumen 2 de la fachada sur  
Autor: Gabriel Gutiérrez Carrillo. (2010).

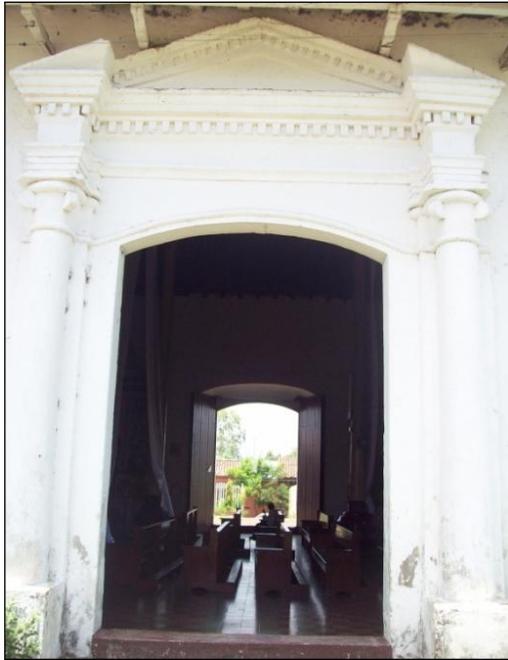
En el volumen se encuentran una puerta la del acceso lateral y una ventana la cual solamente tiene unas verjas que fueron instaladas en el 2005. La puerta del acceso lateral es de madera de doble abatimiento con altura de 3.30 metros y con un ancho de 2.50 metros y la ventana tiene dimensiones de 1.98 X 2.32 metros.

Foto 42: Detalle de acceso lateral con arco rebajado. Foto de: Gabriel Gutiérrez Carrillo. (2010).

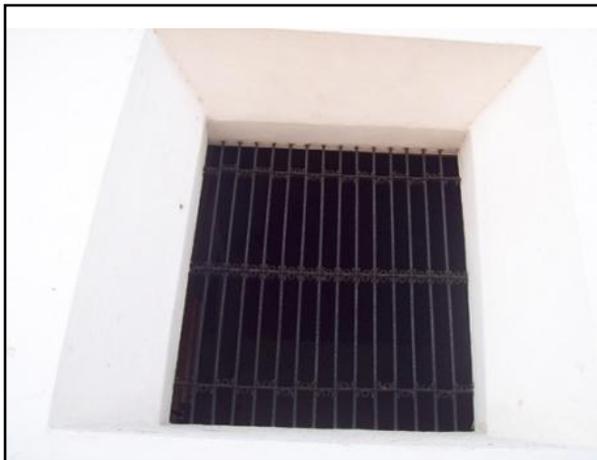
Foto 43: Detalle de ventana en acceso lateral. Foto de: Gabriel Gutiérrez Carrillo. (2010).

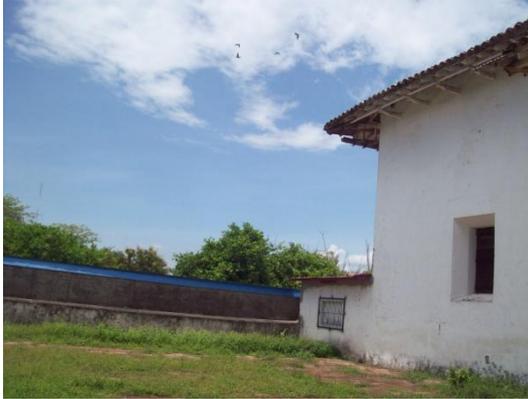
**El volumen 3 (el presbiterio)** es un rectángulo el cual alberga dentro de su ambiente el presbiterio. Este elemento es parte del diseño original de la parroquia. La ventana que existe en el volumen 3 es exactamente igual a la que se observa en el volumen 2 tanto en dimensiones como en forma.

El volumen 4 corresponde a la bodega la cual fue construida entre los años 1970-1975. Este es un elemento rectangular muy pequeño en relación al resto de los volúmenes y está total desarmónica con el resto de la fachada. Este ambiente constituye una alteración conceptual y espacial y desde el punto de vista de la unidad del conjunto se considera insignificante. ( Ver fotos 45).

Foto 44: Volumen 3 y 4.  
Foto de: Gabriel Gutiérrez Carrillo. (2009).

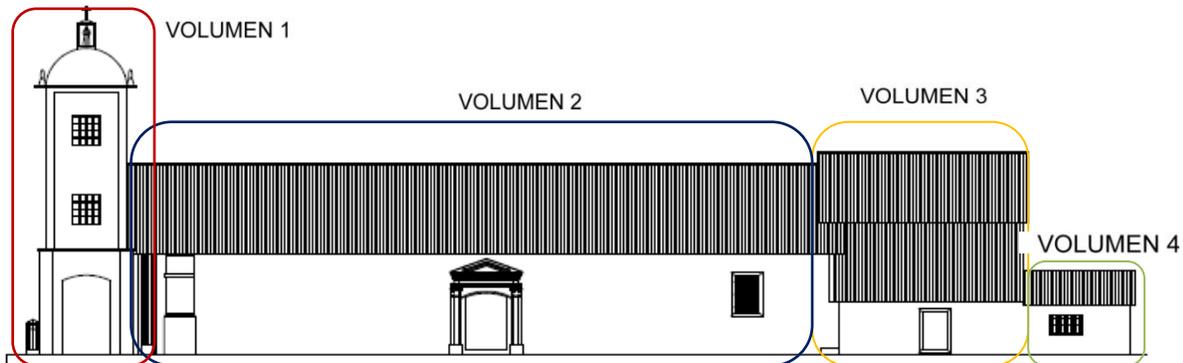
Debido a que el objeto de estudio tiene simetría bilateral las fachadas norte y sur son muy similares, tienen los mismo elementos principalmente en la torre campanario y en el área de las naves, pero existe una pequeña variación en el volumen 3 ya que se encuentra la sacristía y se puede observar un volumen que sobresale sobre la fachada donde se pueden apreciar 2 techos, el del presbiterio en la parte superior y un poco más abajo el techo de la sacristía. En la sacristía se aprecia una puerta de acceso y a continuación esta la bodega. (Ver ilustración 33).

Ilustración 33: Fachada Sur.  
Autor: Gabriel Gutiérrez Carrillo. (2010)

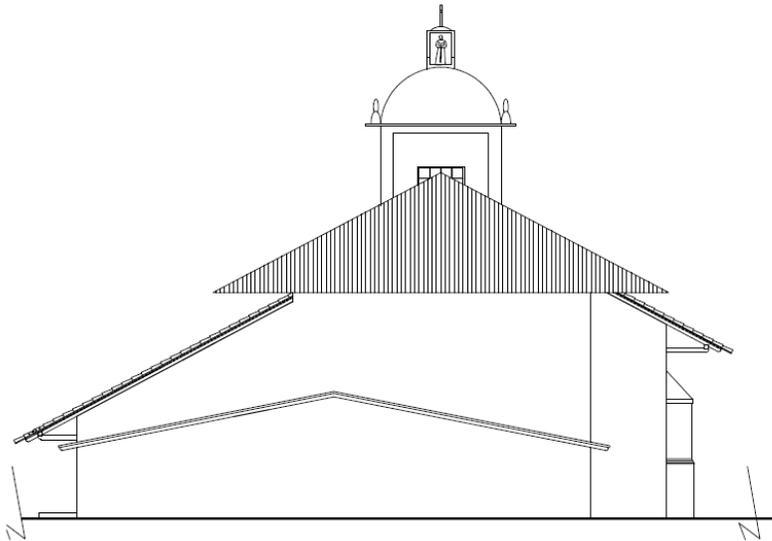
En la fachada este se puede apreciar claramente los volúmenes que corresponden a los distintos ambientes del templo parroquial. Se puede apreciar la torre campanario, la cual sobresale sobre los demás y se distingue por su altura y como contrasta con las demás formas. Después se aprecian 3 volúmenes con techo a dos aguas, el más alto de ellos corresponde al área del presbiterio, luego el volumen que sigue que solo se le ve una parte y un contrafuerte es el área de las naves y finalmente el volumen con el techo más bajo corresponde a la sacristía y a la bodega. (Ver ilustración 34).

Ilustración 34: Fachada Este..  
Autor: Gabriel Gutiérrez Carrillo. (2010).

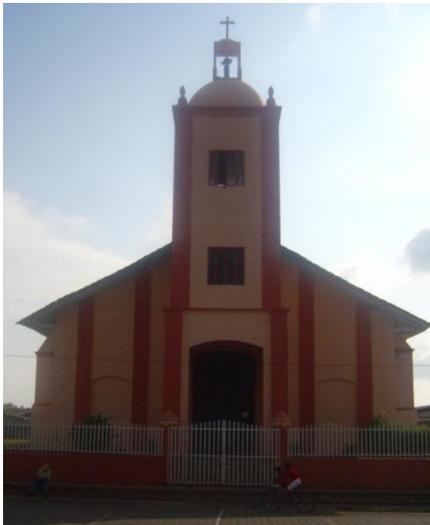
Foto 46: Fachada principal con su nuevo color.  
Foto de: Gabriel Gutiérrez Carrillo. (2010).

Es importante mencionar que actualmente el exterior de la fachada se encuentra de otro color, pues fue pintada otra vez a mediados del año 2010, mientras se elaboraba esta tesina. El color amarillo fue eliminado y ahora presenta un color rosado en la mayoría de la iglesia y algunos elementos fueron pintados en rojo, tales como las pilastras adosadas y las columnas del la torre campanario (ver foto 46). A pesar de que el templo ha sido pintado, el cambio no ha sido significativo para mejorar el mal estado del objeto de estudio, debido a que todavía esta deteriorado. Todavía se puede apreciar gran deterioro en las paredes del interior de la torre campanario y las campanas todavía están ubicadas incorrectamente.

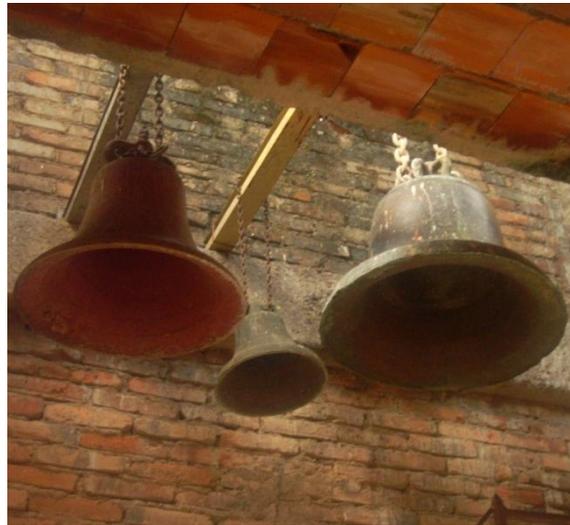
Foto 47: Interior de la torre campanario.  
Foto de: Gabriel Gutiérrez Carrillo. (2010).

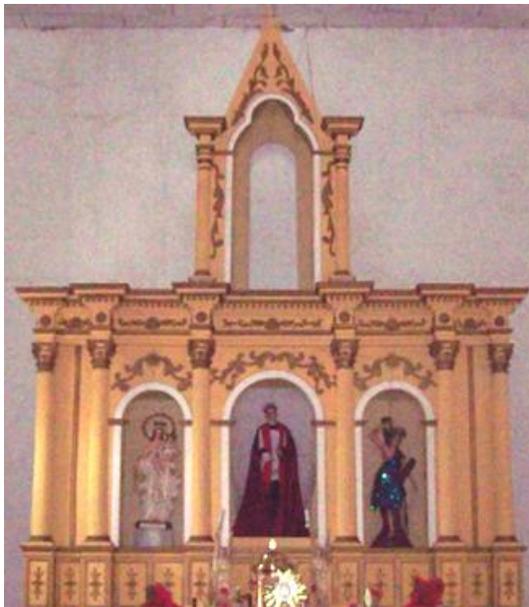
El retablo principal está ubicado en el presbiterio, es de madera tallada en alto relieve y la mayoría de sus elementos hacen referencia a elementos del estilo neoclásico (ver foto 48). Consta de tres cuerpos, el primer cuerpo actúa como base, tiene elementos decorativos con formas orgánicas y en la parte superior es rematado por cornisas. El

segundo cuerpo está compuesto por 5 columnas características del orden corintio, con su base, su fuste y con estrías y su capitel compuesto con hojas de acanto del orden corintio y sobre este una forma simulando las volutas del orden jónico. Luego se identifica una forma simulando un arquitrabe escalonado y sobre este un friso liso con decoración continua y finalmente es rematado por cornisas. Entre los 3 espacios que forman las cuatro columnas del centro del segundo cuerpo se encuentran 3 hornacinas con arco de medio punto. La hornacina del centro alberga la imagen de San Nicolás de Tolentino y las hornacinas laterales albergan la imagen de la Virgen María con el niño Jesús en sus brazos y la imagen del Arcángel Miguel. Finalmente el tercer cuerpo está conformado por 1 hornacina con arco lobulado. Dicha hornacina presenta elementos similares a los de las hornacinas del cuerpo 2. Columnas con elementos jónicos y corintios y formas simulando arquitrabe, friso y cornisas.

Foto 48: Retablo principal ubicado en el presbiterio.  
Foto de: Gabriel Gutiérrez Carrillo. (2010).

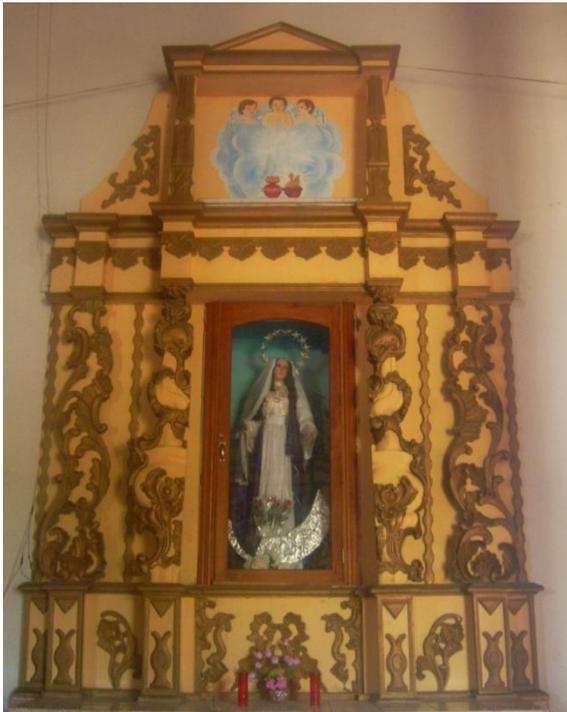
El retablo de la Virgen María está ubicado dentro del templo en el área de las naves en el costado sur de la fachada, justo al lado del acceso (ver foto 49). Este elaborado de madera tallada en alto relieve, posee 3 cuerpos con una hornacina central la cual acoge la imagen de la Virgen María. Dicho retablo es de estilo churrigueresco debido a

los elementos que presenta. Se puede observar una cargada ornamentación con predominio de la línea curva con formas orgánicas, todo en alto relieve para causar la sensación de mayor voluptuosidad. Se puede observar la deformación y apertura del frontón en su parte central y alberga una imagen de 3 querubines en las nubes, típica descripción de los retablos de este estilo. Los fustes de las 4 columnas que se encuentran en el segundo cuerpo están retorcidos por lo tanto son columnas salomónicas.

Foto 49: Retablo lateral de la Virgen María.  
Foto de: Gabriel Gutiérrez Carrillo. (2010).

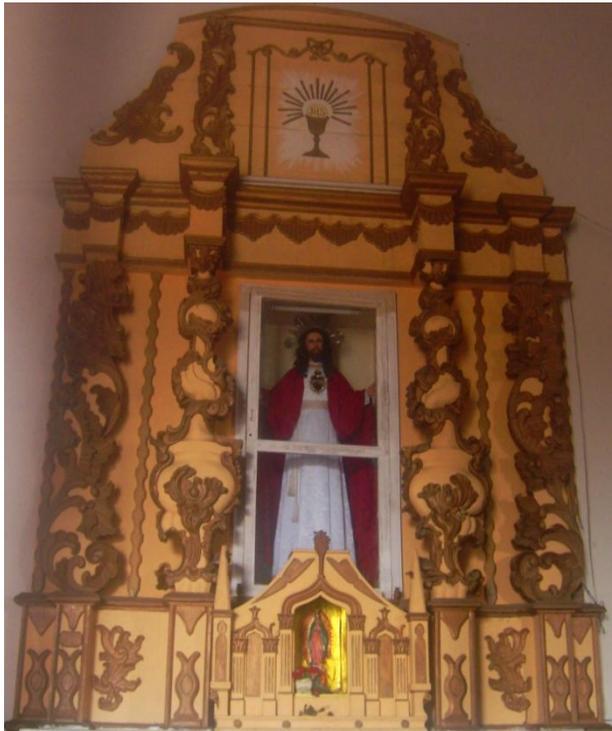
El retablo de Jesús Resucitado está ubicado dentro del templo en el área de las naves en el costado sur de la fachada al lado del acceso, en dirección opuesta al retablo de la Virgen María (ver foto 50). Este retablo es muy parecido a retablo de la virgen María. . Este hecho de madera tallada en alto relieve, posee 3 cuerpos con una hornacina central la cual acoge la imagen de Jesús Resucitado. Dicho retablo es de estilo

churrigueresco debido a los elementos que presenta. Se puede observar una cargada ornamentación con predominio de la línea curva con formas orgánicas, muy parecido al retablo de la Virgen María, todo en alto relieve para causar la sensación de mayor voluptuosidad. Se aprecia de igual manera que en el de la Virgen María la deformación y apertura del frontón en su parte central y en el centro de este se puede observar la imagen de un Cáliz con resplandores. Los fustes de las 4 columnas que se encuentran en el segundo cuerpo también están retorcidos formando columnas salomónicas.

Foto 50: Retablo lateral de Jesús Resucitado.  
Foto de: Gabriel Gutiérrez Carrillo. (2010).

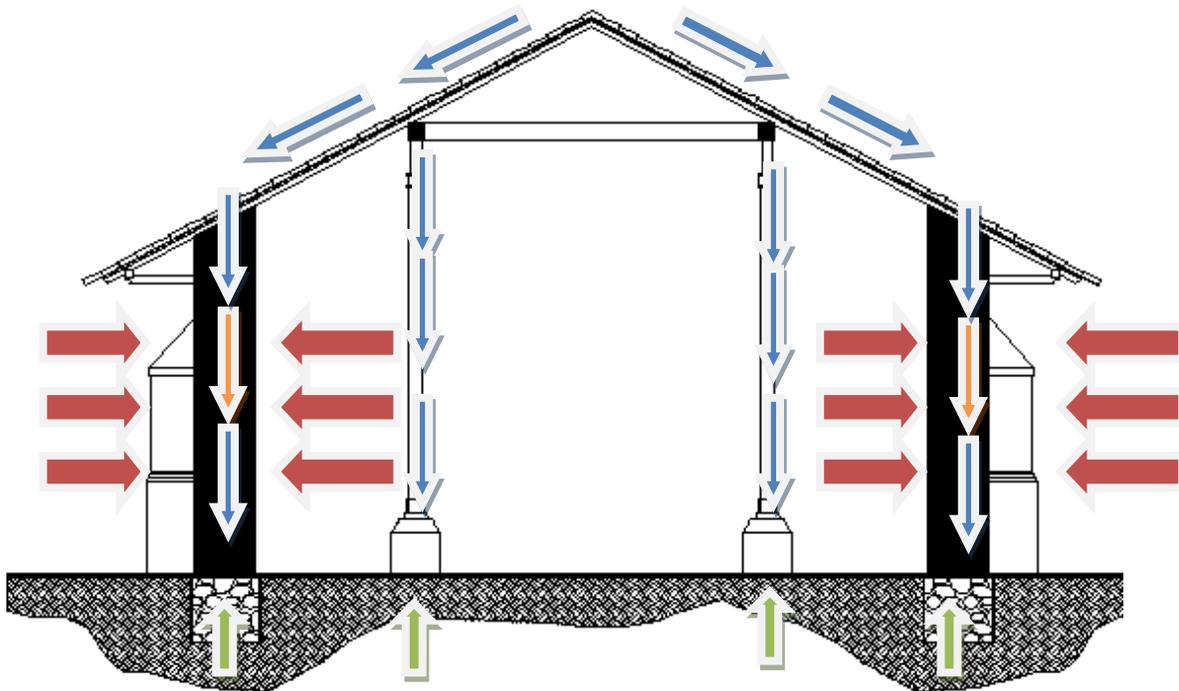
La parroquia San Nicolás de Tolentino fue construida con el sistema constructivo de piedra mampuesta y con recubrimiento de cal y arena. Este sistema constructivo funciona como una estructura auto portante y posee una función doble: de cerramiento y de elementos estructurales a la vez. Las paredes del templo tienen un espesor de 1.10 metros de ancho y están reforzados con contrafuertes de 1.66 metros de ancho ubicados en las esquinas. Estos contrafuertes permiten que los muros de carga resistan los empujes laterales que generalmente son cargas vivas tales como viento sismos etc. y también ayudan a soportar las cargas de la cubierta Debido a su gran espesor las paredes están capacitadas para soportar cargas verticales, horizontales, cargas muertas tales como su propio peso, peso del techo, y cargas vivas como vientos, sismos etc. Las paredes también están reforzadas por elementos de madera en algunos puntos clave para dar mayor estabilidad a la pared.

Ilustración 39: Diagrama de distribución de cargas por medio de los muros.  
Foto de: Gabriel Gutiérrez Carrillo. (2010).

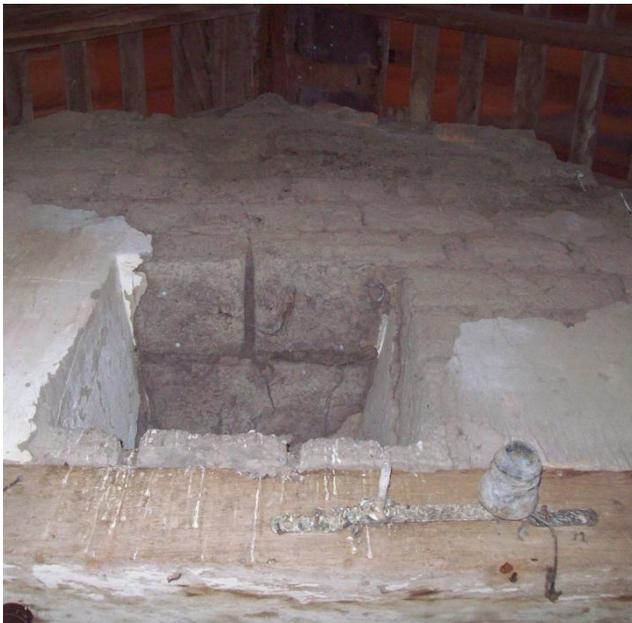
Foto 51: Detalle de muro donde se aprecia la piedra.  
Foto de: Gabriel Gutiérrez Carrillo. (2009).

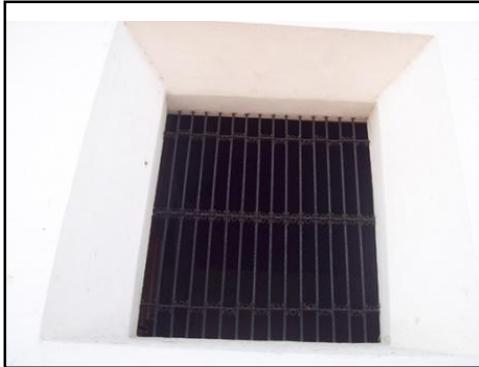
Las Puertas y ventanas están constituidas por un marco de madera, esto se presenta en todas las puertas y ventanas. Es importante mencionar que sobre los dinteles se utiliza mortero para agarrar las paredes por lo tanto el dintel de madera está escondido bajo el mortero, esto se hace para proteger la estructura de posibles daños debido a posibles filtraciones de agua. Debido a que los muros son anchos las ventanas están achaflanadas para crear una sensación de mayor amplitud del vano y no lastimar tanto

estructuralmente al muro. Las ventanas ubicadas en el área de las naves actualmente presentan unas rejas que fueron instaladas en el 2005.

Foto 52: Vano de ventana con rejas.  
Foto de: Gabriel Gutiérrez Carrillo. (2009).

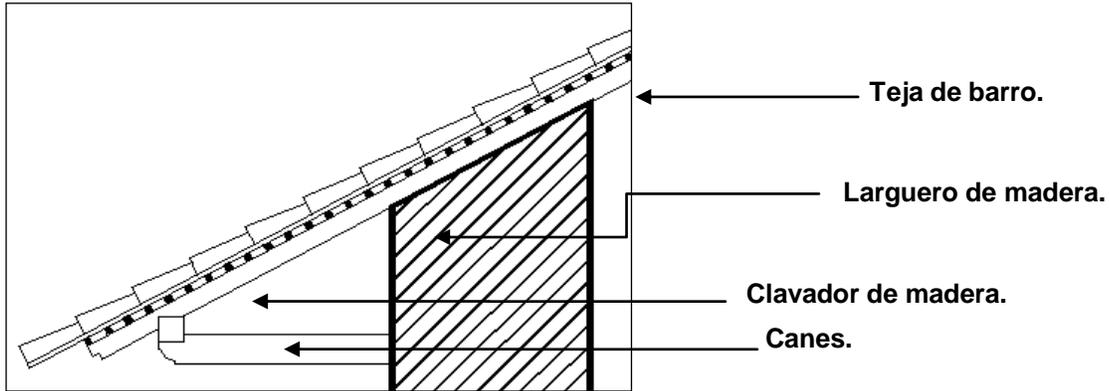
Ilustración 42: Detalle de estructura de techo. Autor: Gabriel Gutiérrez Carrillo. (2010).

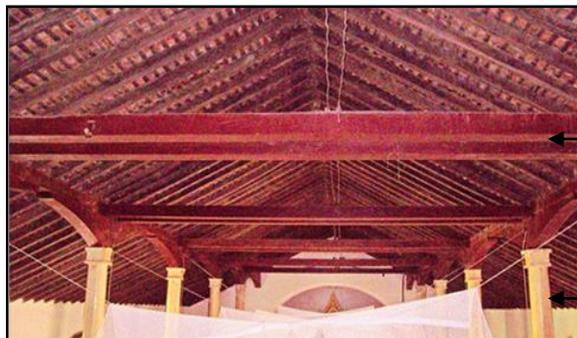
Foto 55: Marco estructural interno. Foto de: Gabriel Gutiérrez Carrillo. (2009).

Viga dintel longitudinal.

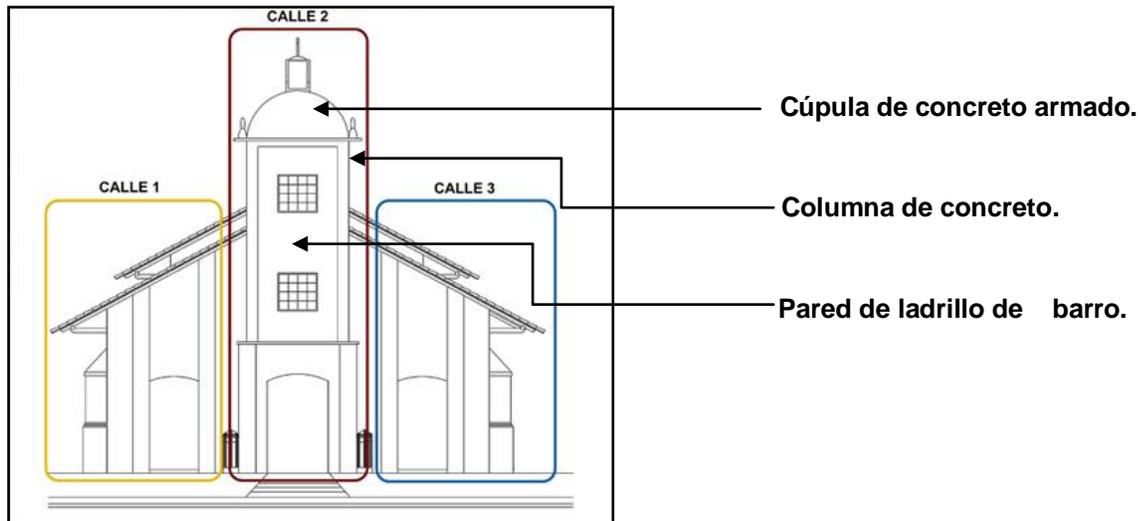
La torre actual es un elemento independiente estructuralmente de la iglesia original construida en 1890. Su sistema constructivo es mampostería confinada con esqueleto resistente de concreto y cerramiento de ladrillo de barro fabricado en la localidad. Originalmente la iglesia no tenía torre, pero luego pasó por varias remodelaciones en las cuales tuvo tres torres, la primera era de barro, después tuvo una torre de madera provisional y la actual que fue construida en 1970.

Ilustración 47: Descripción de elementos constructivos de torre campanario.  
Elaborado por: Gabriel Gutiérrez Carrillo. (2010).

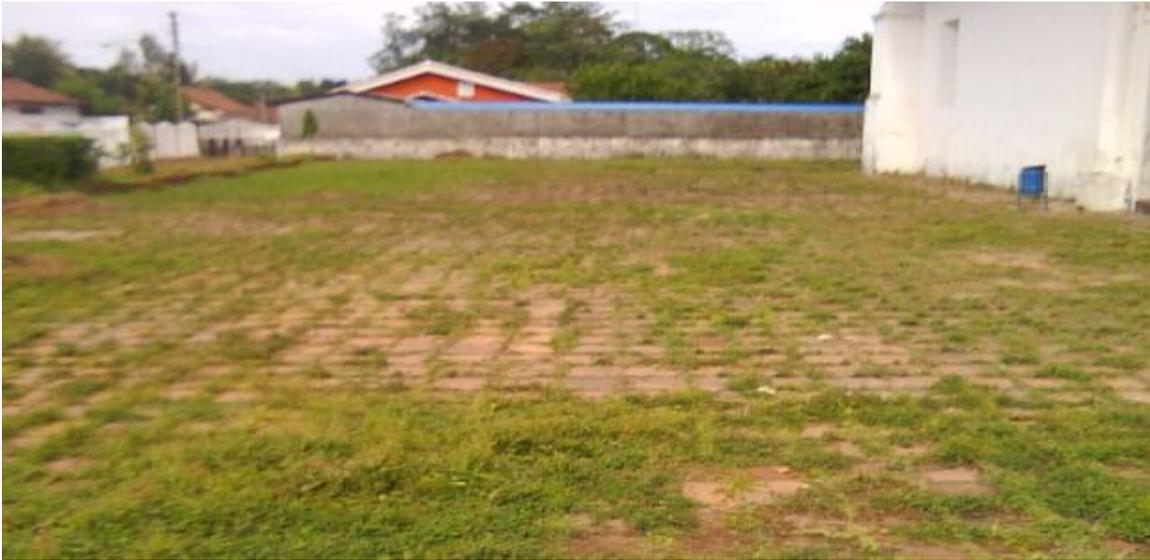
El atrio es el ambiente con mayor extensión del templo. Tiene un área de 3047 metros cuadrados y posee 3 accesos 1 principal en el extremo oeste y 2 secundarios en los extremos norte y sur. Funciona como una gran vestíbulo que recibe a la población y distribuye el acceso de la población a los diferentes ambientes que posee el templo. El atrio tiene accesos directos a casi todos los ambientes del templo. Tiene 3 accesos a la nave central, un acceso a la sacristía, un acceso a la bodega y finalmente un acceso directo al auditorio. El atrio está compuesto por ladrillos de barro secados al sol fabricado en la localidad. (Ver foto 56).

Foto 56: Atrio.  
Foto de: Gabriel Gutiérrez Carrillo. (2009).

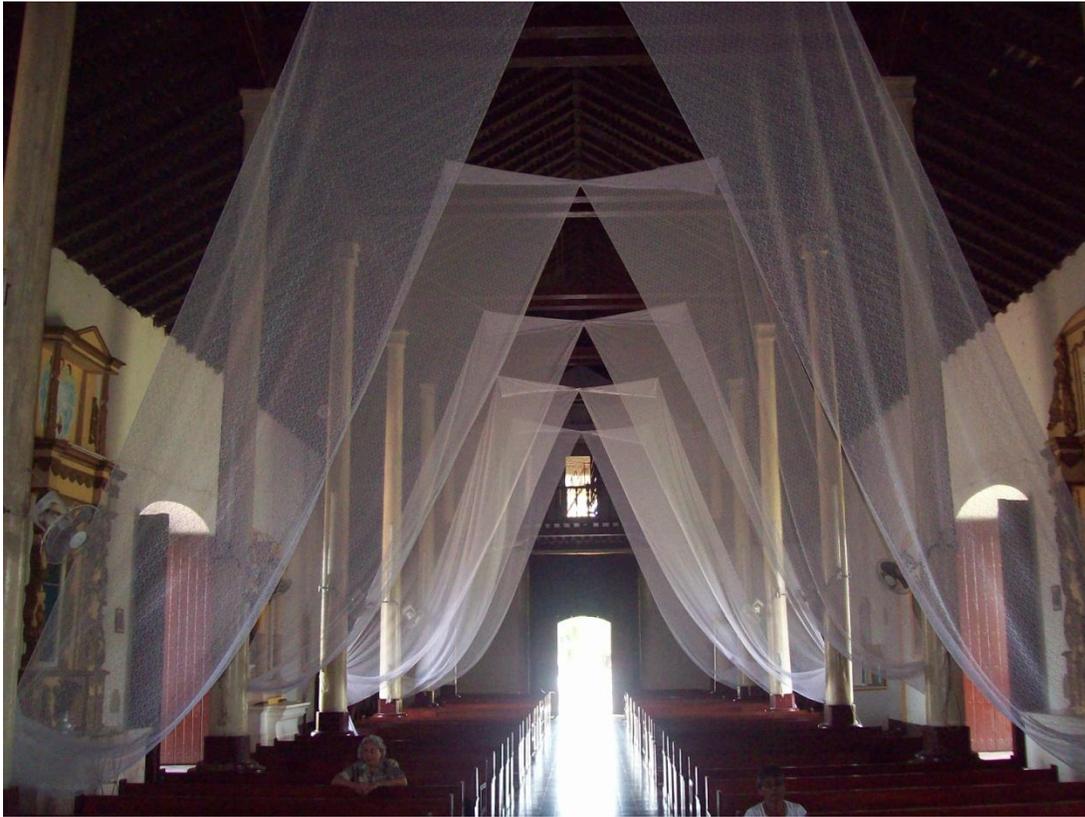
Las naves están compuestas por una nave central y dos naves laterales. Tienen un área de 468 metros cuadrados y su función es albergar a los feligreses para que participen en la eucaristía, lo cual es la actividad principal del templo. La nave central tiene un acceso conectado al atrio el cual es el acceso principal al templo. Las naves laterales tienen un acceso desde el atrio y están ubicados justamente a la mitad de las fachadas norte y sur. (Ver foto 57).

Dentro de la nave central se encuentran 12 columnas de madera con un espacio entre ellas de 3.85 de esta oeste y de 6.20 de norte a sur. Dentro de este espacio de norte a sur están ubicados los muebles donde se sientan los feligreses a disfrutar de la misa. Las naves laterales están ubicadas entre las columnas y las paredes laterales de la fachada este y la fachada oeste y tienen un ancho de 2.55 metros.

Foto 57: Naves  
Foto de: Gabriel Gutiérrez Carrillo. (2009).

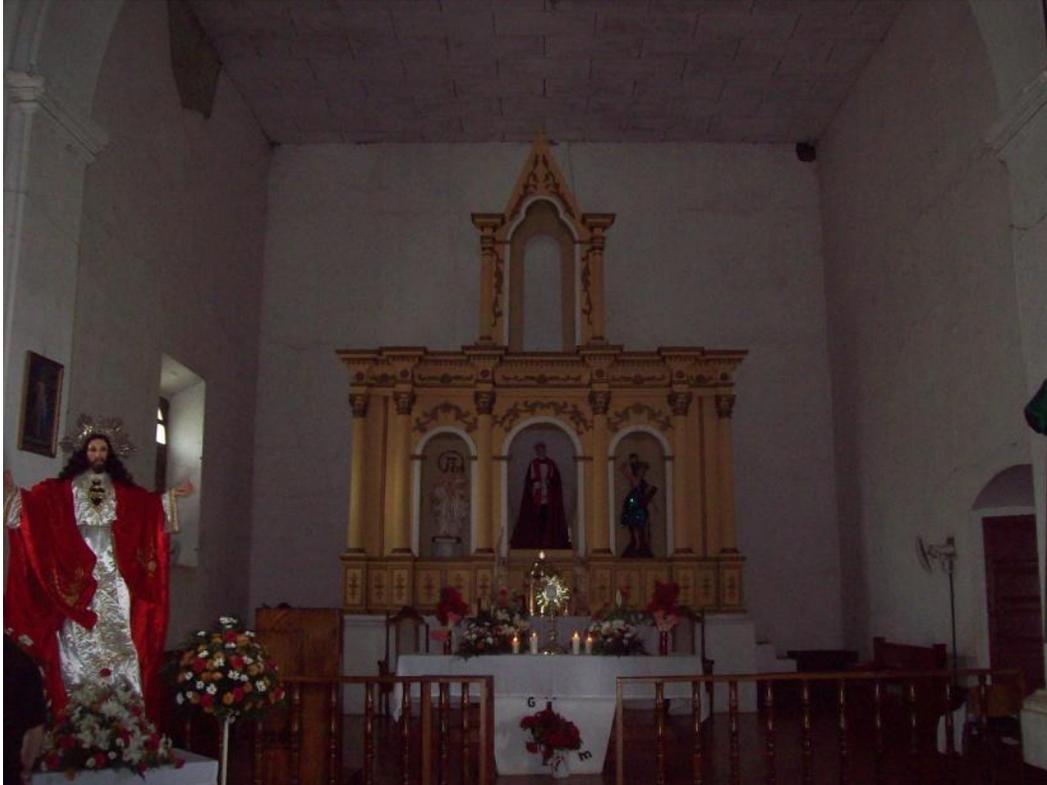
El presbiterio tiene un área de 73 metros cuadrados. Es el espacio del templo que precede al altar mayor y está en un nivel superior de 60 cm del la nave central. Para acceder al presbiterio se hace por medio de la nave central o las dos naves laterales que existen al lado de la nave central, se tiene que subir 2 gradas de 30cm cada una. Puesto que el presbiterio se encuentra en un nivel más alto respecto al nivel de las naves donde s ubica la asamblea. También existe una conexión directa entre la sacristía y le presbiterio. El presbiterio es el espacio donde el sacerdote dirige la homilía por esta razón está en un nivel superior a la nave central para jerarquizar la actividad sacerdotal y que los feligreses tengan una mejor visión. En el altar mayor se encuentra la imagen original de San Nicolás de Tolentino, única obra de la época colonial que posee el templo. (Ver foto 58).

Foto 58: Imagen del presbiterio  
Foto de: Gabriel Gutiérrez Carrillo. (2009).

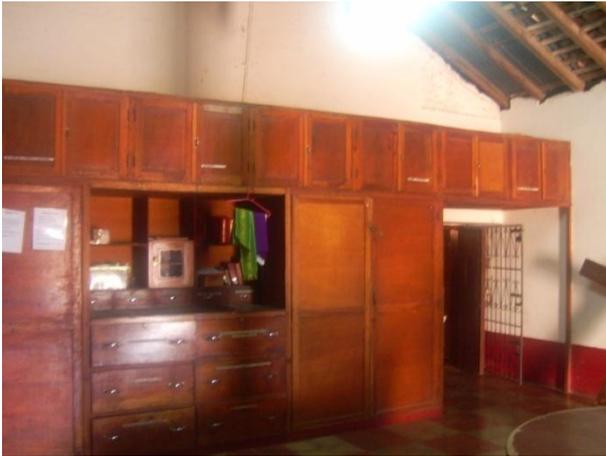
La sacristía tiene un área de 61 metros cuadrados. Es la habitación en la que se guardan los objetos que son necesarios para oficiar la misa, como por ejemplo hostias sin consagrar, cálices, etc., y está cerrada al público. En especial es empleado por el párroco y demás oficiantes como lugar para realizar las preparaciones necesarias y para cambiarse antes y después de la misa. La sacristía tiene conexión directa con el presbiterio y se puede ingresar directamente desde el atrio. (Ver foto 59 y 60).

Foto 59: Imagen interna de la sacristía.  
Foto de: Gabriel Gutiérrez Carrillo. (2010).

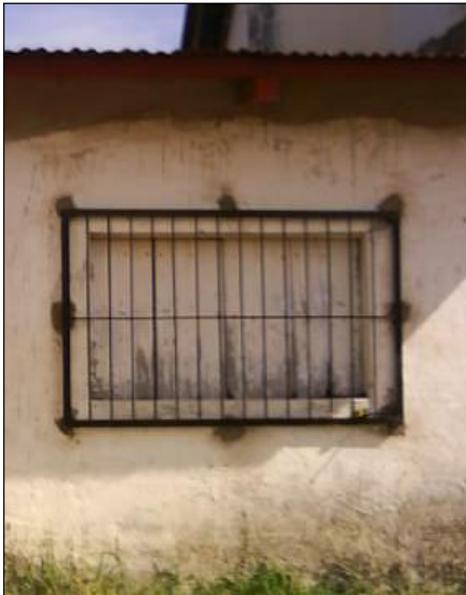
La bodega es una de las alteraciones que ha sufrido el templo. Tiene un área de 75 metros cuadrados. Fue construida en el 2005 con el objetivo de guardar distintos tipos de objetos de interés de la iglesia. Tiene conexión directa con la sacristía y con el atrio. Fue construida con materiales modernos con mampostería confinada y por techo lamina de zinc. (Ver fotos 61 y 62).

Foto 61: Imagen externa de bodega.  
Foto de: Gabriel Gutiérrez Carrillo. (2009).

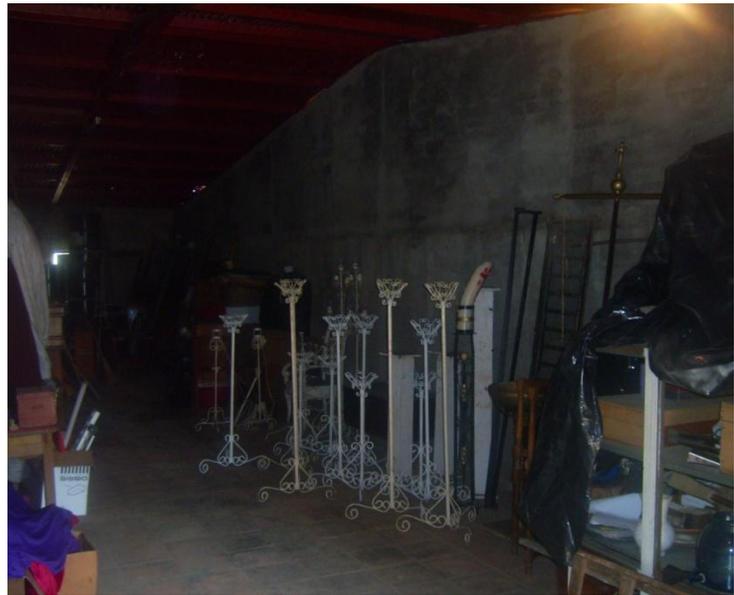
Foto 62: Imagen interna de bodega.  
Foto de: Gabriel Gutiérrez Carrillo. (2009).

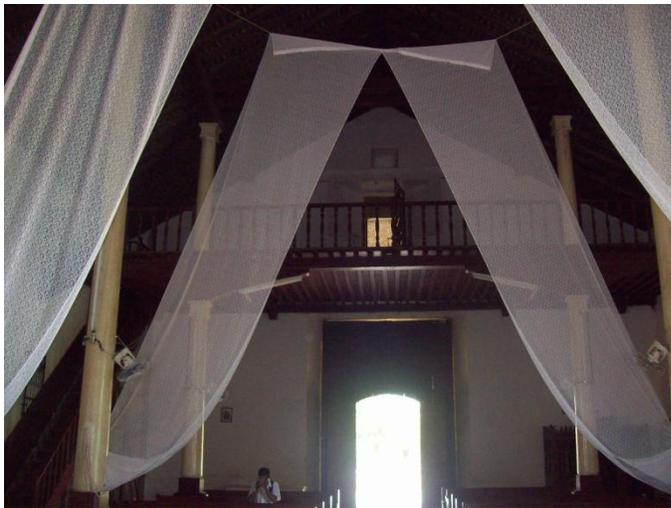
El coro es la parte de la parroquia reservada al conjunto de personas que cantan los oficios divinos. Tiene un área de 63 metros cuadrados. Está ubicado en la segunda planta sobre el acceso principal en forma de un mezzanini de madera. Para ingresar al coro se necesita ir por una escalera que está en el pasillo costado norte del templo. A través de esta escalera se puede subir directamente al coro, el cual tiene conexión directa con la torre campanario. Es importante mencionar que actualmente está muy deteriorado y no está en uso. (Ver foto 63).

Foto 63: Imagen de coro.  
Foto de: Gabriel Gutiérrez Carrillo. (2009).

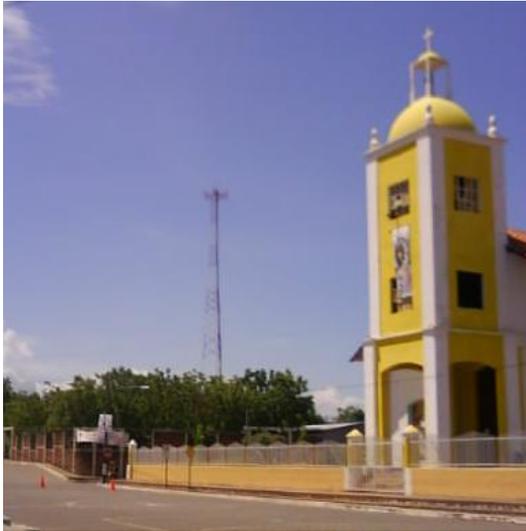
La torre campanario fue construida en 1970. (Ver fotos 65 y 66). Este ambiente consta de 2 niveles. El primer nivel está directamente conectado con el coro y se llega a la parte superior por medio de una escalera. En el segundo nivel están las campanas. A este ambiente solo se puede ingresar por medio del coro y su única función es la ubicación de las campanas.

Foto 64: Torre campanario.  
Foto de: Gabriel Gutiérrez Carrillo. (2009).

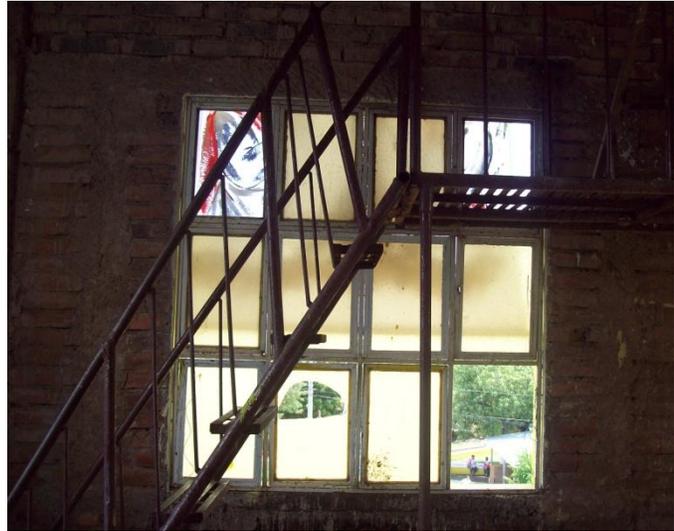
Foto 65: Imagen interna de torre campanario.  
Foto de: Gabriel Gutiérrez Carrillo. (2009).

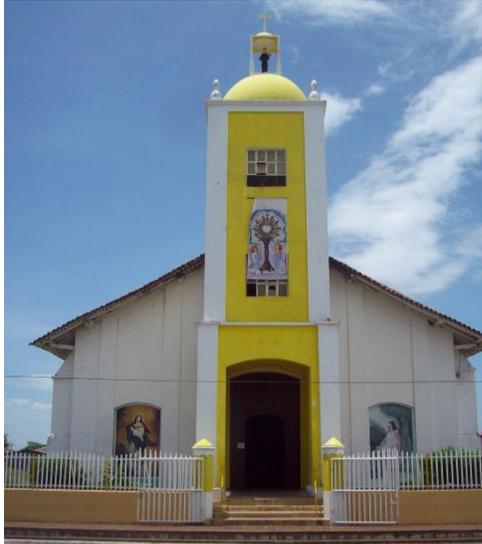
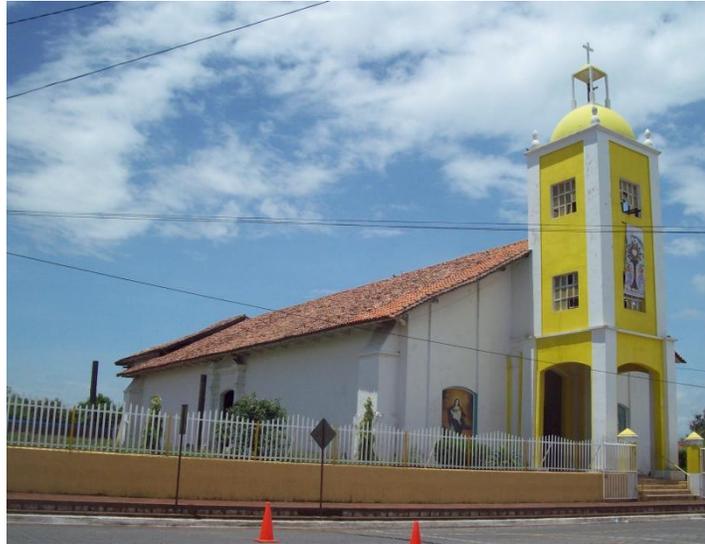
encuentran las campanas y por su posición y tamaño ya que jerarquiza el acceso principal; por su altura le da carácter de templo religioso y la población reconoce el campanario como parte de la imagen del templo San Nicolás de Tolentino de La Paz Centro; es decir, que la imagen de la Iglesia con su torre-campanario está en la memoria colectiva de los “paceños” como un símbolo religioso. Es por eso que el autor afirma que la torre-campanario posee valor patrimonial.

Foto 73: Torre campanario en fachada  
Foto de: Gabriel Gutiérrez Carrillo. (2009).

Foto 74: Torre campanario en perspectiva.  
Foto de: Gabriel Gutiérrez Carrillo. (2009).

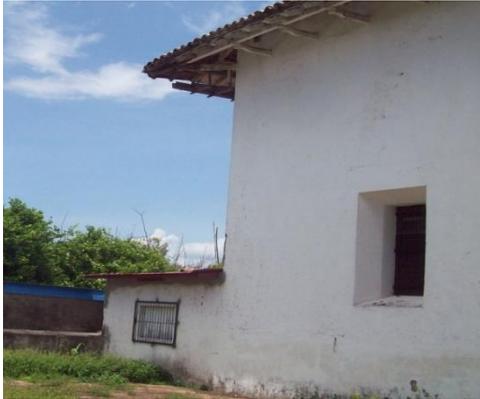
muy pequeño en relación al resto de los volúmenes y está en total desarmonía con el resto de la fachada por su tamaño y por presentar materiales constructivos distintos al edificio original, por estas razones este elemento también viene a distorsionar completamente la composición del templo y perjudica su valor.

Foto 75: Bodega costado sur de la fachada.  
Autor: Gabriel Gutiérrez Carrillo. (2009).

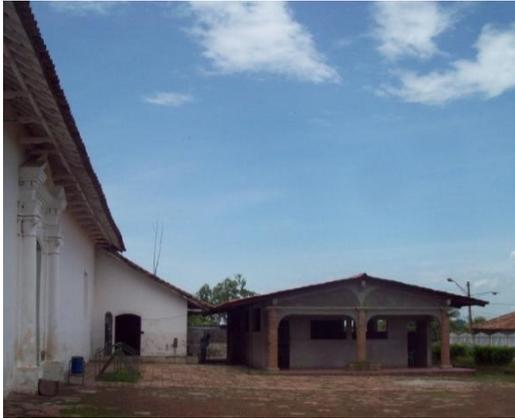
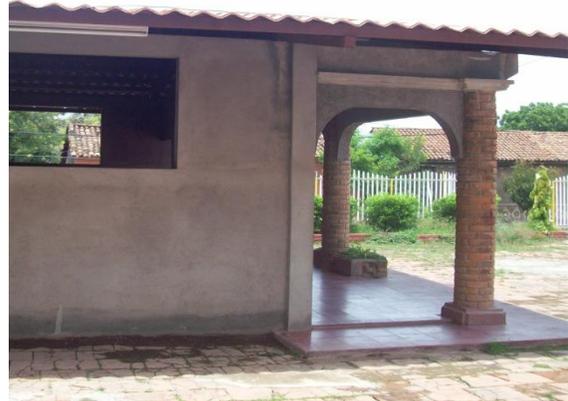
Otra de las alteraciones principales fue la construcción de un auditorio al lado de la iglesia dentro del espacio del atrio. El auditorio fue construido muy recientemente en el atrio al lado de la sacristía. El sistema constructivo es de mampostería confinada y tiene lámina de zinc como cubierta de techo. Este elemento es una alteración espacial ya que es un nuevo ambiente que surgió de una necesidad para realizar distintas actividades de los feligreses en horas distintas a la misa. También es una alteración conceptual ya que no fue concebida dentro del diseño original del templo. En lo que respecta a lo constructivo no representa una amenaza a la integridad física del edificio ya que no lo afecta directamente. (Ver fotos 77 y 78).

Foto 77: Fachada principal del auditorio  
Foto de: Gabriel Gutiérrez Carrillo. (2009).

Foto 78: Vista lateral del auditorio.  
Foto de: Gabriel Gutiérrez Carrillo. (2009)

de las relaciones entre los feligreses y las autoridades de la iglesia católica, por esta razón el autor de esta tesina considera que es de suma importancia que el auditorio permanezca para seguir cumpliendo dicha necesidad.

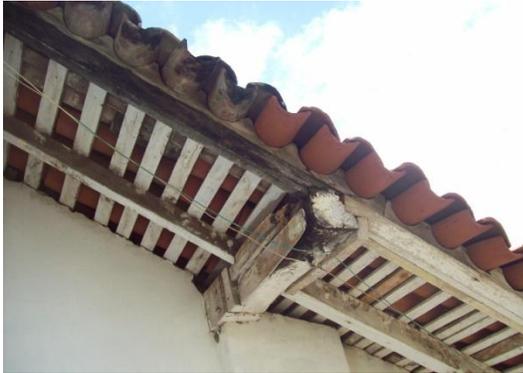
Los elementos estructurales de madera de la cubierta tienen algunos signos de deterioro. Los principales signos de deterioro son suciedad, fisuras, pulverización y sustitución de materiales, piezas quebradas de tejas y sustitución de la teja por lámina de zinc. (Ver fotos 79 y 80).

Foto 79: Pudrición en estructura de madera.  
Autor: Gabriel Gutiérrez Carrillo. (2009).

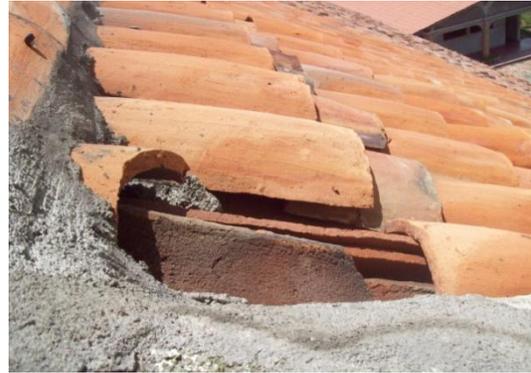
Foto 80: Quebradura de teja en cubierta.  
Autor: Gabriel Gutiérrez Carrillo. (2009)

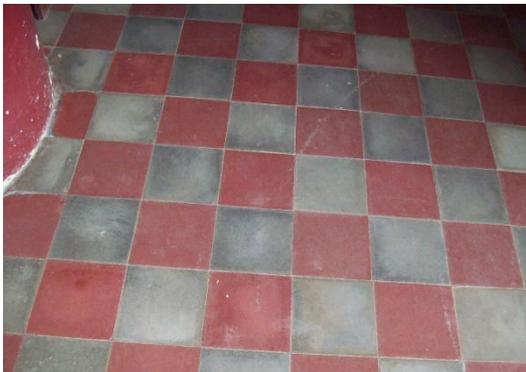
Foto 81: Desgaste de ladrillo  
Foto de: Gabriel Gutiérrez Carrillo. (2009).

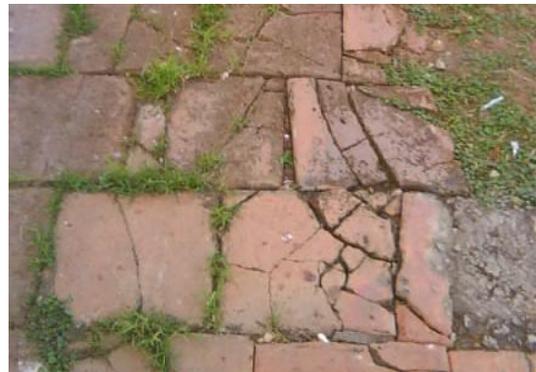
Foto 82: Ladrillos quebrados en atrio  
Foto de: Gabriel Gutiérrez Carrillo. (2009).

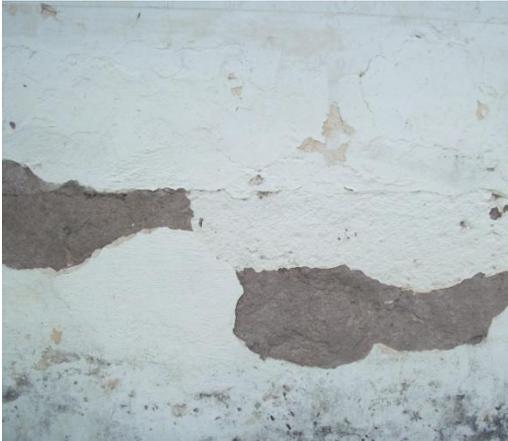
En lo que respecta a las paredes, éstas presentan distintos tipos de deterioros desde los más leves hasta los más severos. En las paredes se observan, fisuras, grietas, desprendimiento de los materiales, manchas, vegetación y moho. (Ver fotos 83 y 84).

Foto 83: Manchas en paredes  
Foto de: Gabriel Gutiérrez Carrillo. (2009).

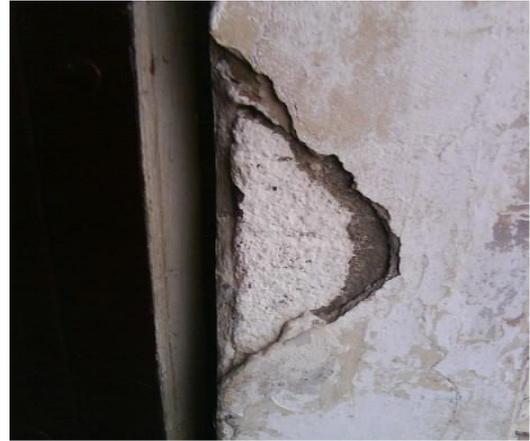
Foto 84: Desprendimiento de material  
Foto de: Gabriel Gutiérrez Carrillo. (2009).

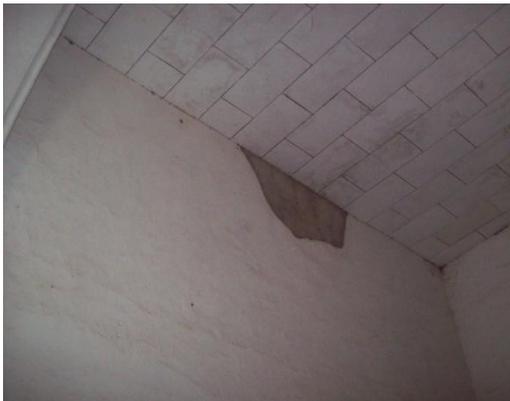
Las paredes internas presentan señales de deterioro por suciedad y sustitución de materiales en diversos ambientes. Por ejemplo se puede apreciar la incorporación de un cielo raso de *plycem* sobre el presbiterio y gran deterioro con desprendimiento de material en las paredes bajo las escaleras. (Ver fotos 85 y 86)

Foto 85: Cielo raso de plycem en el presbiterio.  
Foto de: Gabriel Gutiérrez Carrillo. (2009).

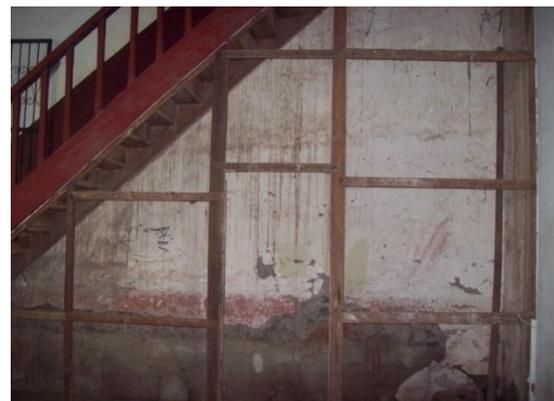
Foto 86: Desprendimiento de material  
Foto de: Gabriel Gutiérrez Carrillo. (2009).

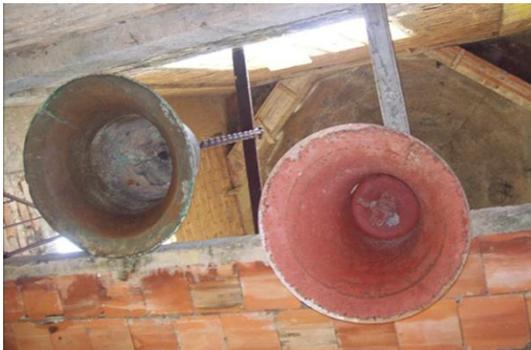
La torre campanario es uno de los elementos de la parroquia que se encuentra más deteriorado. Presenta desperdicios de construcción, las campanas no están instaladas

adecuadamente; cuelgan sobre un elemento de acero de manera improvisada lo cual es muy peligroso.

La puerta para entrar a la torre es de madera y está en muy mal estado. El cerramiento de las paredes constituido por ladrillos de barro está expuesto y sucio y se observa desprendimiento de materiales; por lo que en algunos casos están quebrados. En el entrepiso no hay ladrillos, solo está el concreto expuesto y posee una escalera metálica que está en muy mal estado, Finalmente las ventanas están quebradas y la cúpula y el resto de los elementos no tienen acabados; están en estado de obra gris. A continuación se presentaran algunas fotografías que muestran el estado de la torre campanario. Ver fotos 87, 88, 89 y 90).

Foto 87: Posición inadecuada de campanas  
Autor: Gabriel Gutiérrez Carrillo. (2009).

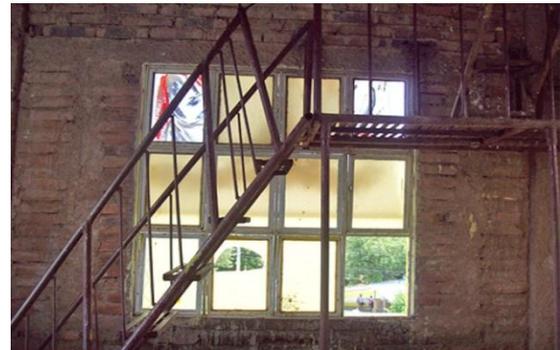
Foto 88: Ventanas y pared en mal estado.  
Autor: Gabriel Gutiérrez Carrillo. (2009).

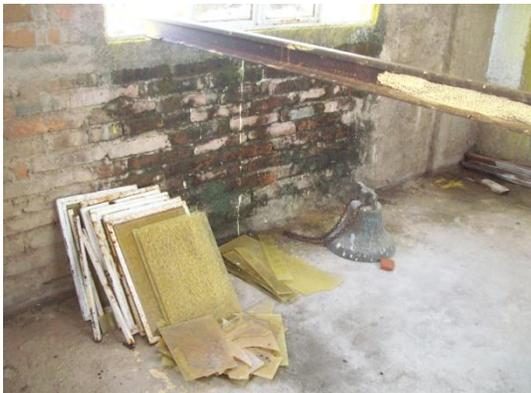
Foto 89: Posición inadecuada de campanas  
Autor: Gabriel Gutiérrez Carrillo. (2009).

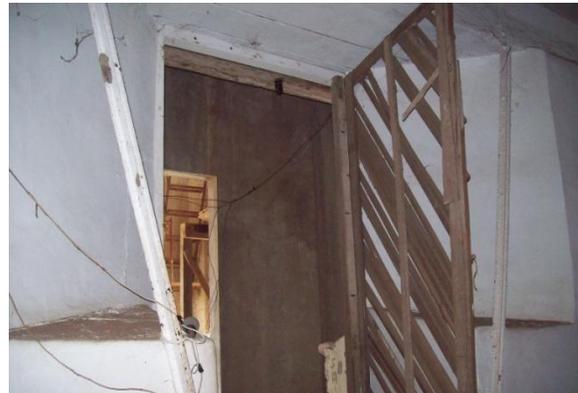
Foto 90: Ventanas y pared en mal estado.  
Autor: Gabriel Gutiérrez Carrillo. (2009).

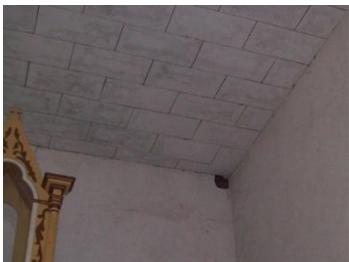
Paredes y cielo sucio	Falta de mantenimiento	Agente Humano
	Pequeñas grietas en paredes	Humedad y falta de mantenimiento	Agente fisico y humano

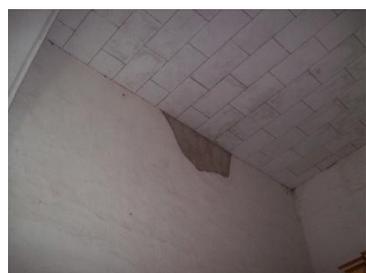
Cielo falso de plycem deteriorado	Intervención inadecuada en el edificio	humano
	Parche de concreto en pared	Intervención inadecuada en el edificio	Humano

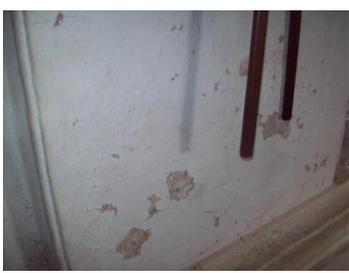
Desprendimiento de pintura	Humedad, hongos y microorganismos	Agentes fisicos y biologicos
	Suciedad en pared	Falta de mantenimiento	Humano
