**UNIVERSIDAD NACIONAL DE INGENIERIA  
FACULTAD DE ARQUITECTURA**

Tesina para optar al título de arquitecto

**Tema: “Propuesta de Restauración de la  
Parroquia San Nicolás de Tolentino de la  
Paz Centro, León, Nicaragua.”**

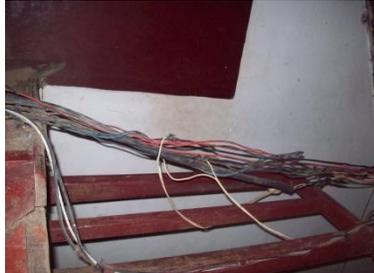
Estructura de madera sucia y con grietas	Estructura propia del entepiso y falta de mantenimiento	Agente intrínseco y humano
	Instalaciones eléctricas expuestas y sucias	Intervención inadecuada en el edificio y falta de mantenimiento	Humano

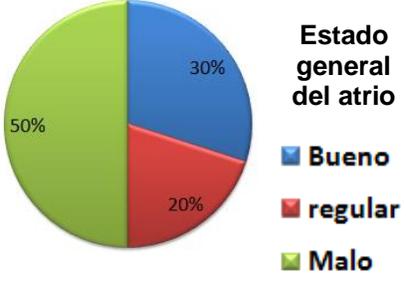
TABLA 11. LEVANTAMIENTO DE DETERIOROS DEL ATRIO

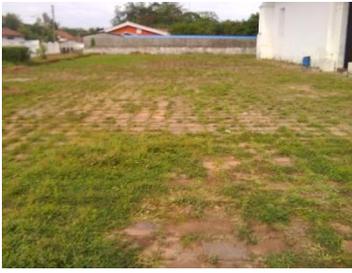
Invasión vegetal	Posición del edificio y falta de mantenimiento.	Agente Biológico y humano.
	Desgaste en el ladrillo.	Humedad, hongos, lluvia y uso en el edificio.	Agentes físicos y humanos

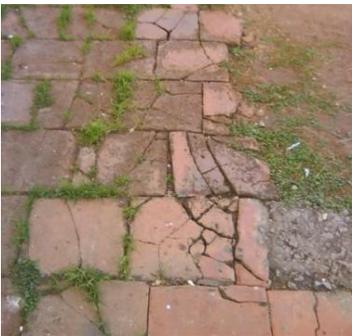
Ladrillos quebrados.	Humedad, hongos, lluvia y uso en el edificio.	Agentes físicos y humanos
	Espacios totalmente sin ladrillos	Humedad, hongos, lluvia y uso en el edificio.	Agentes físicos y humanos

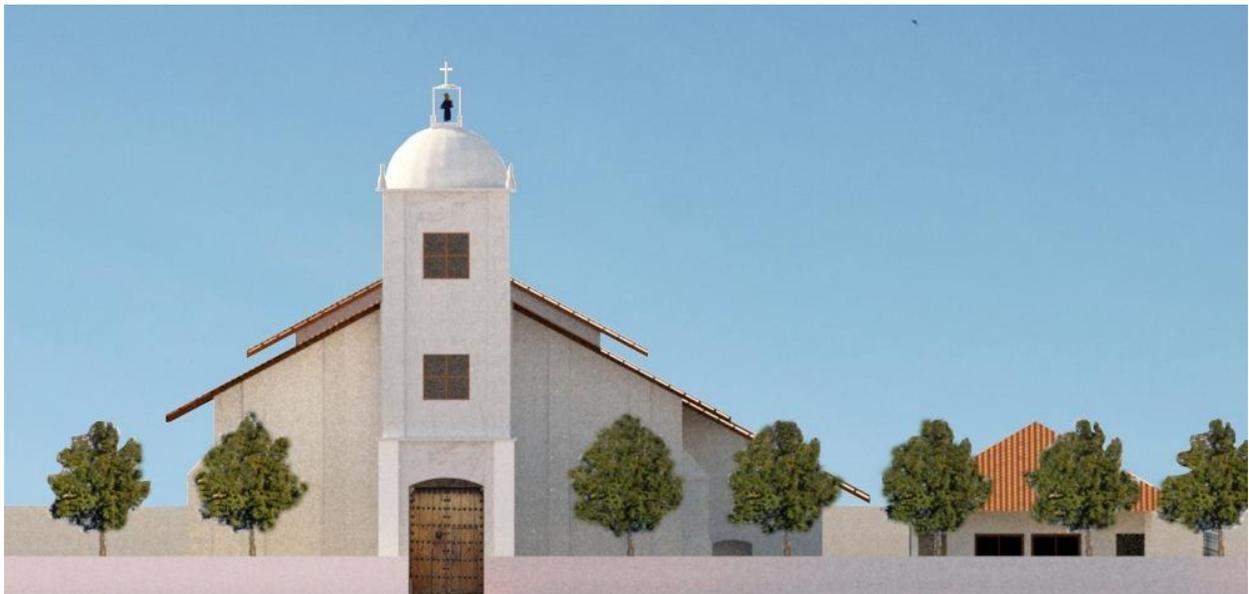
Ilustración 56: Fachada Principal. (Oeste).  
Elaborado por: Gabriel Gutiérrez Carrillo.

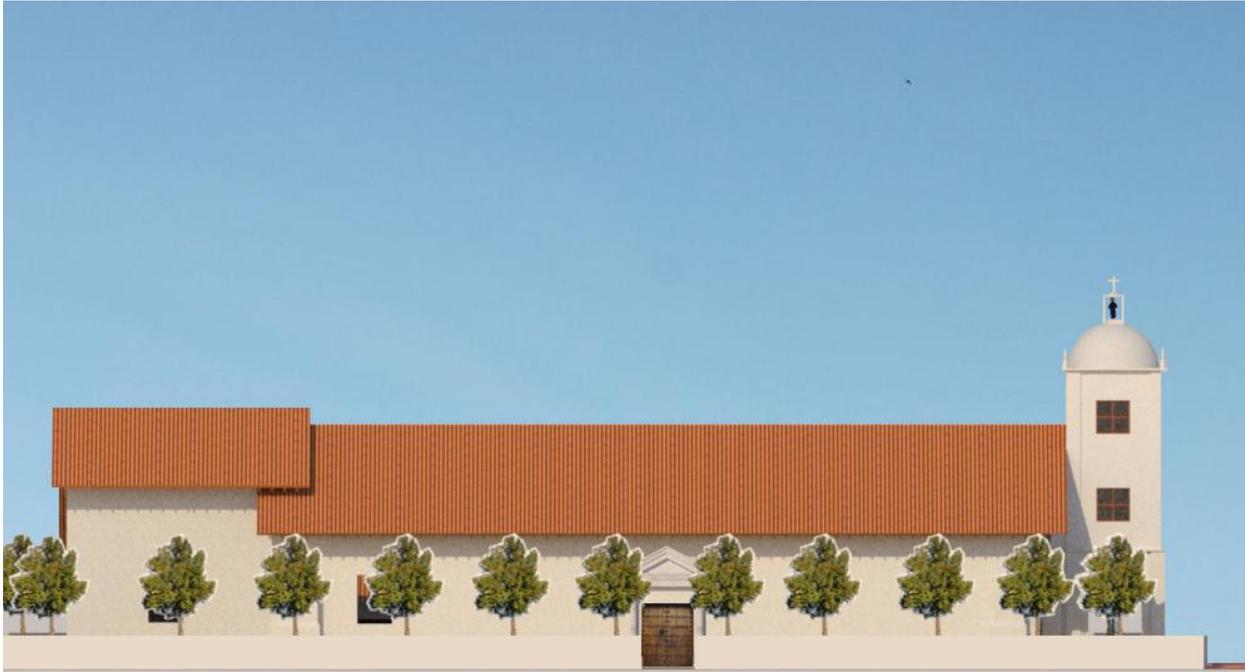
Ilustración 57: Fachada Norte.  
Elaborado por: Gabriel Gutiérrez Carrillo. (2010).

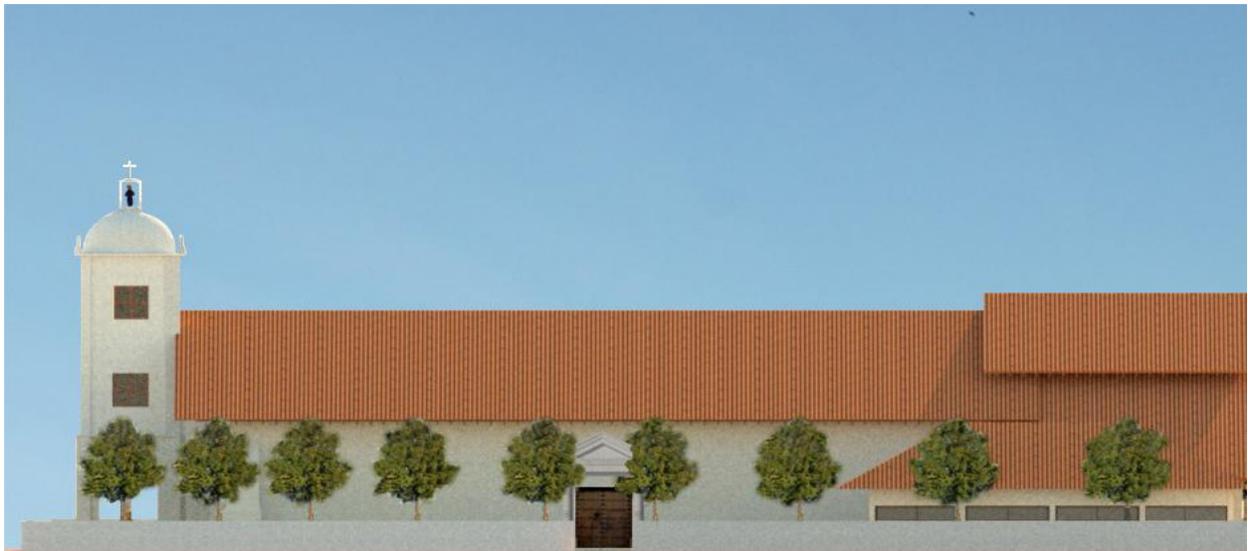
Ilustración 58: Fachada Sur.  
Elaborado por: Gabriel Gutiérrez Carrillo. (2010).

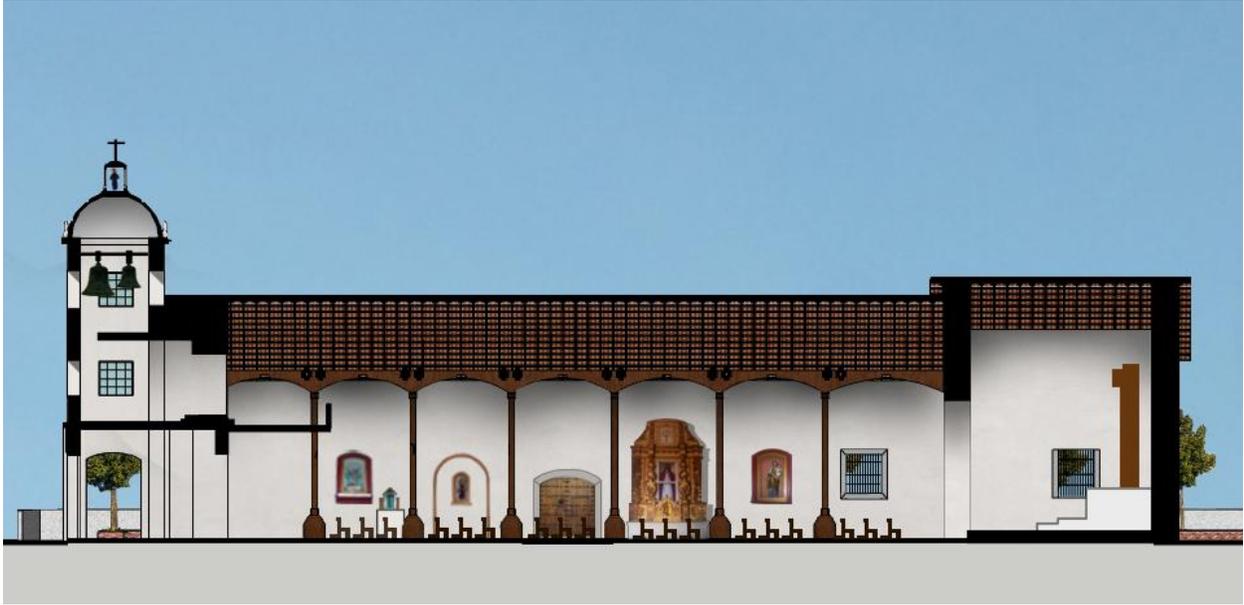
Ilustración 59: Sección longitudinal pared sur.  
Elaborado por: Gabriel Gutiérrez Carrillo. (2010).

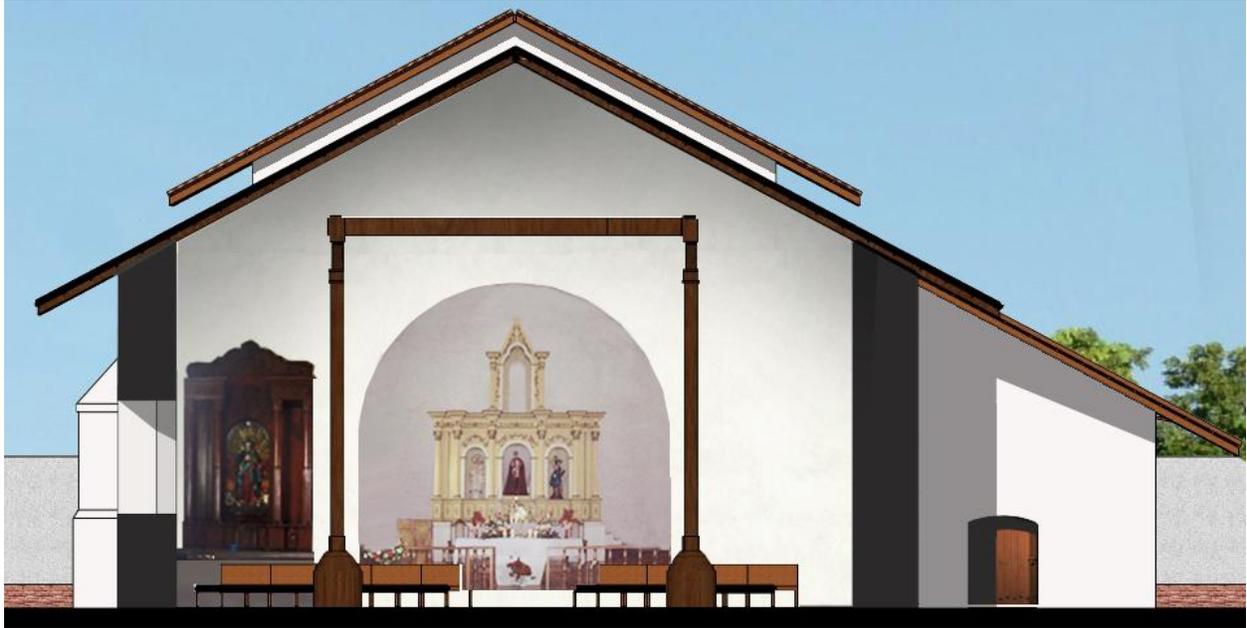
Ilustración 61: Sección transversal.  
Elaborado por: Gabriel Gutiérrez Carrillo. (2010).

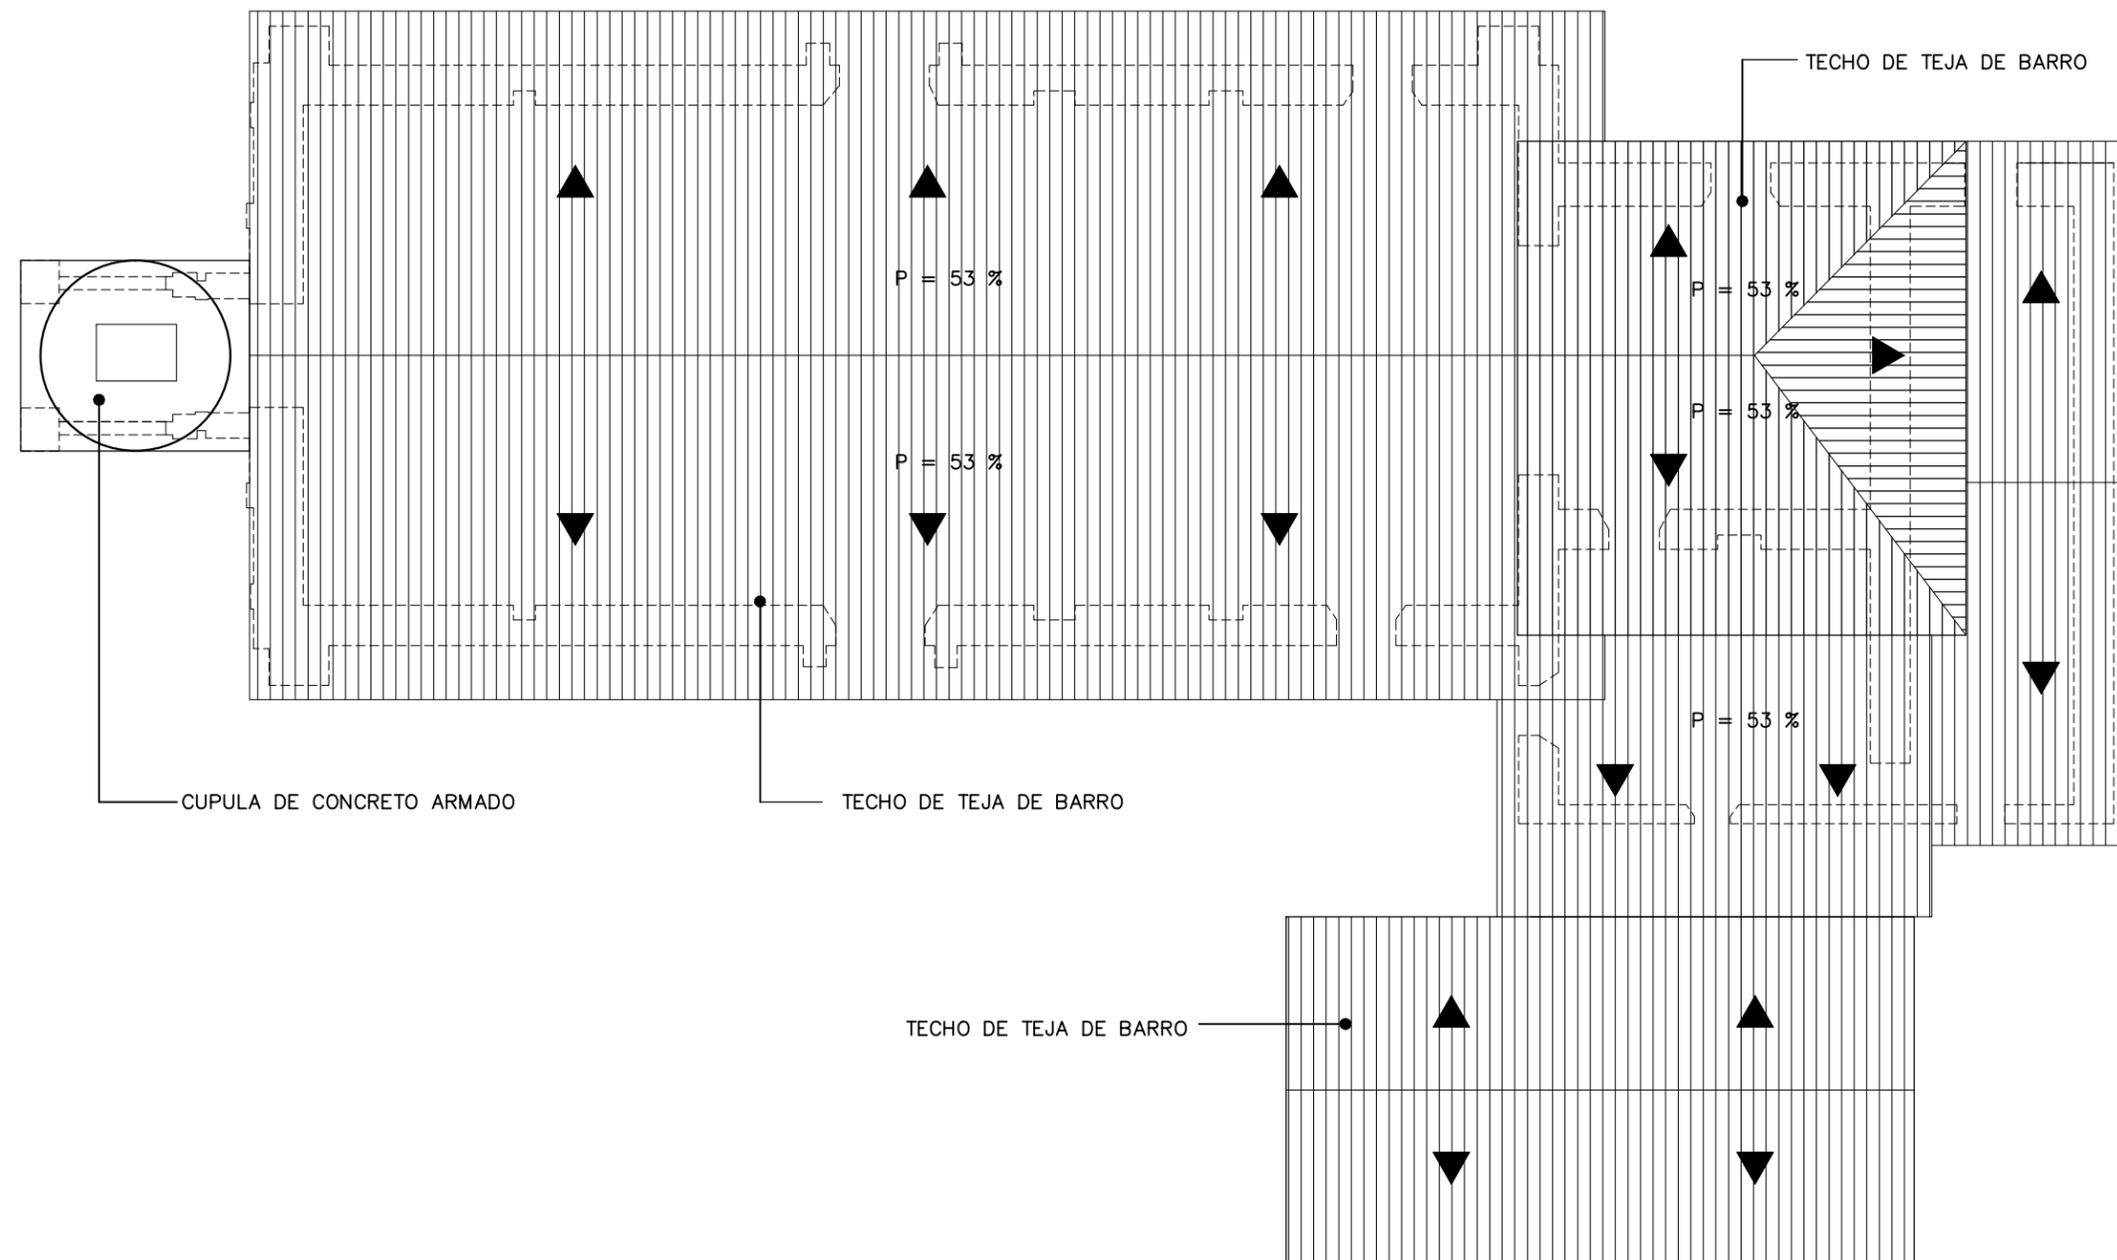
A-02

1 PLANTA ARQUITECTONICA DE TECHOS  
ESCALA = 1 : 200
