**Universidad Nacional de Ingeniería**

**“Anteproyecto de Revitalización Urbano – arquitectónica de la Avenida Zelaya en la ciudad de Masaya, Nicaragua”.**

**Trabajo monográfico para optar al título de Arquitecto.**

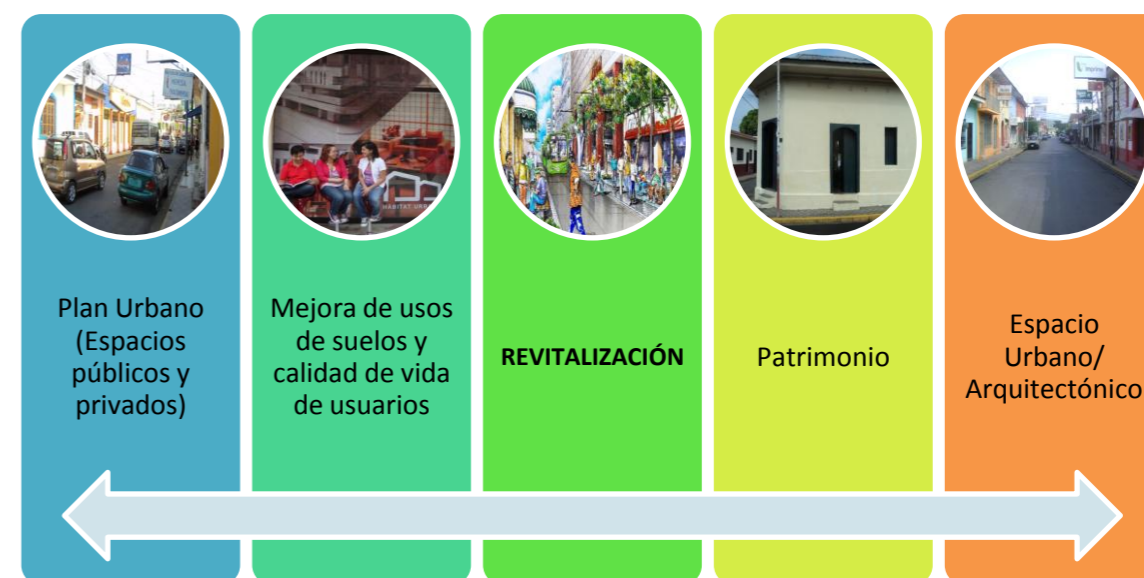
ILUSTRACIÓN 2. REVITALIZACIÓN. FUENTE: EQUIPO DE TRABAJO.

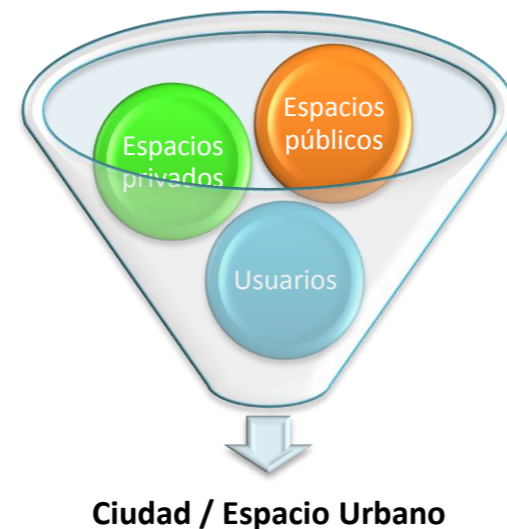
ILUSTRACIÓN 3. ELEMENTOS DEL ESPACIO URBANO. FUENTE: EQUIPO DE TRABAJO.

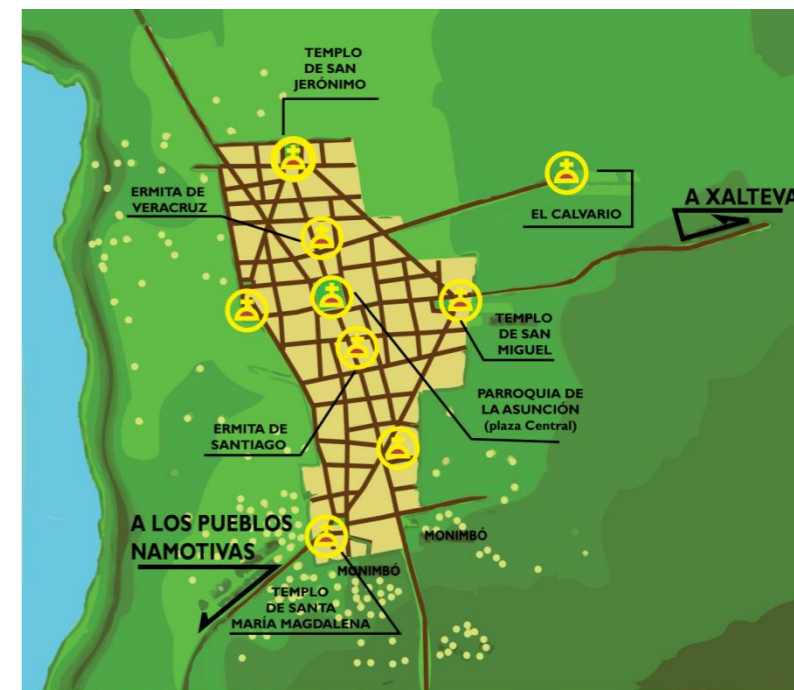
ILUSTRACIÓN 15. ESQUEMA DE LA CIUDAD ENTRE LOS AÑOS 1835 Y 1840. DISEÑO: EQUIPO DE TRABAJO

En los años independentistas, el pueblo de Masaya fue elevado al rango de “Real Villa Fiel de San Fernando de Masaya”, el 24 de marzo de 1819. Para los años comprendidos entre 1835 y 1840 la población llegaba por el norte hasta el Templo de San Jerónimo, la mayoría de las construcciones eran de casas pajizas.<sup>46</sup> (Ver ilustración N° 15)

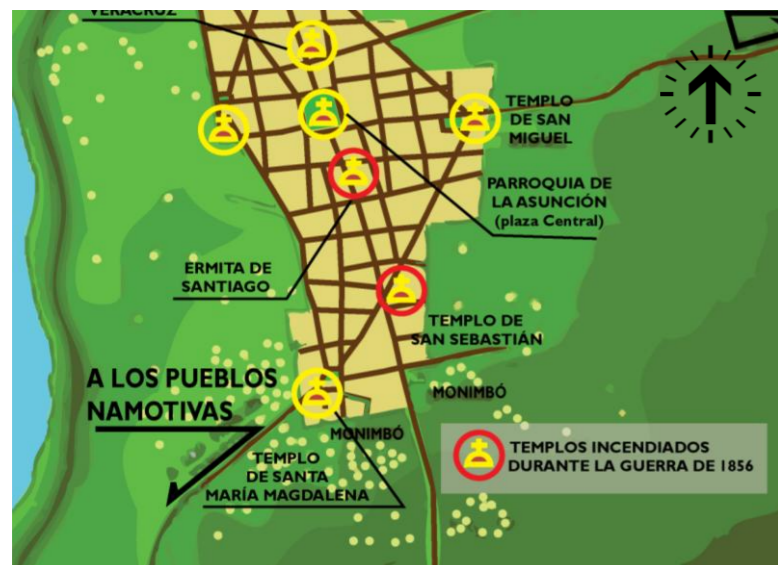
ILUSTRACIÓN 16: NÓTENSE LOS TEMPLOS QUE FUERON INCENDIADOS DURANTE LA GUERRA. DISEÑO: EQUIPO DE TRABAJO.

Durante la Guerra Nacional, se libran importantes batallas dentro de la ciudad, siendo ocupada por los ejércitos aliados el 2 de octubre de 1856, enfrentando a los filibusteros comandados por William Walker, Masaya se convirtió en la primer ciudad en arder bajo la antorcha filibustera, fueron incendiados los templos de San Sebastián, en Monimbó y la ermita de Santiago sobre el mismo eje hacia el norte.

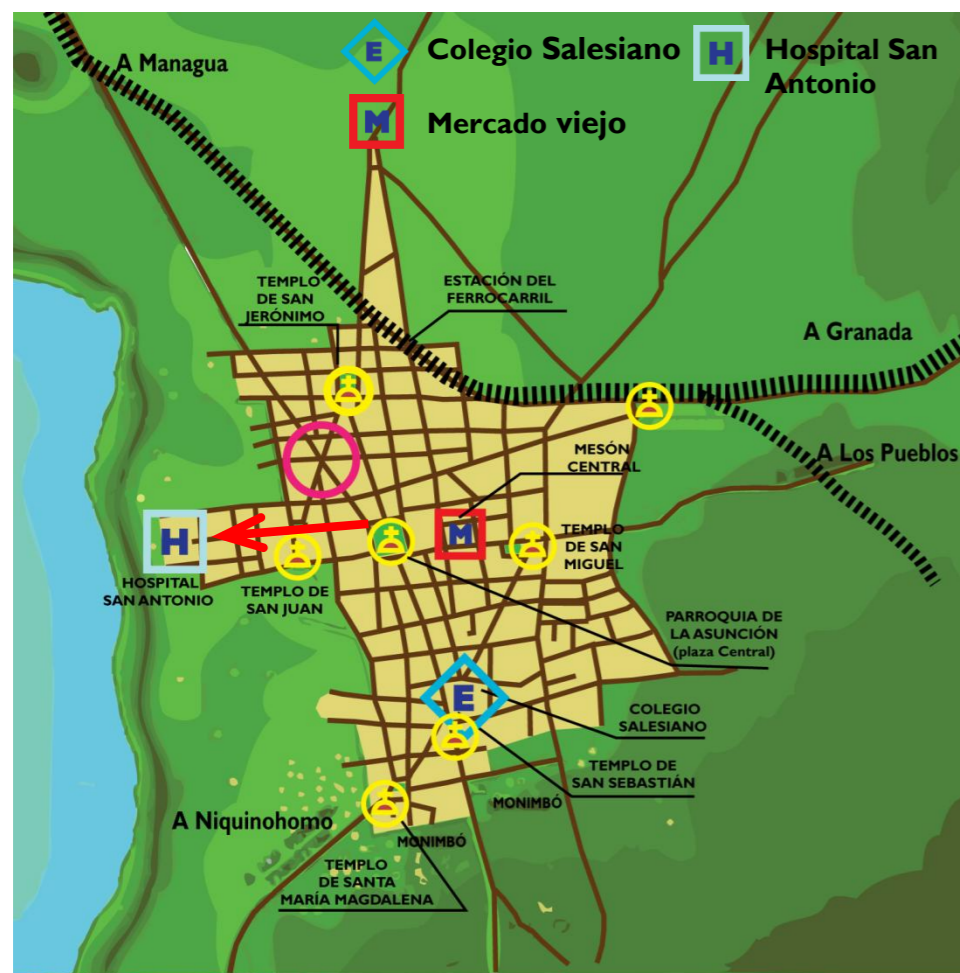
ILUSTRACIÓN 18. NÓTESE EN LA IMAGEN LA EXTENSIÓN DE LA CIUDAD HACIA EL ESTE DEBIDO A LA CONSTRUCCIÓN DEL HOSPITAL SAN ANTONIO (1908). FUENTE: GÓMEZ, MANUEL Y LÓPEZ, WALTER. DISEÑO: EQUIPO DE TRABAJO.

En 1932 es inaugurada la actual Estación del Ferrocarril. Debido al crecimiento de la ciudad, se es impuesta una trama cuadrangular que se superpuso con la trama original romboidal por lo cual resulto un trazado semi-regular y se dio lugar a la formación de hitos urbanos como las 7 esquinas. (Ver ilustración N°18) A inicios de los años 40 se asfaltó la primera calle, siendo esta la Avenida El Progreso.

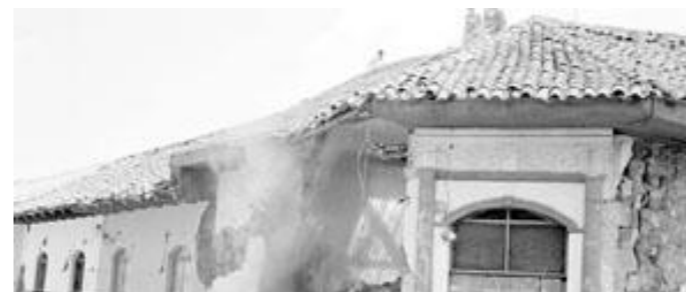
ILUSTRACIÓN 20. CASA CURIAL SAN JERÓNIMO DESTRUIDA POR EL TERREMOTO DEL AÑO 2000. FUENTE: ARCHIVO INETER.

Para el año 2000 se produce otro evento telúrico de gran intensidad que viene a transformar la imagen urbana de la ciudad con la destrucción de gran parte de inmuebles construidas en sistemas tradicionales lo que ocasionó la pérdida del legado histórico que estos aportaban a la ciudad así como generando una nueva imagen en el centro por las nuevas construcciones.

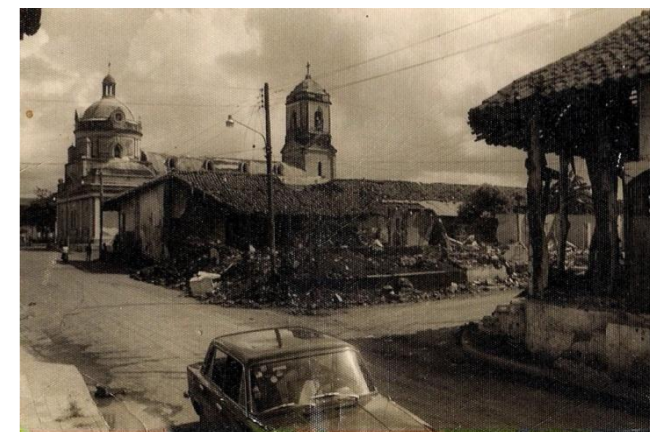
ILUSTRACIÓN 19: VÉASE LA MANZANA DE VIVIENDAS DESTRUIDAS DURANTE UN BOMBARDEO A LA CIUDAD.

Más tarde las luchas revolucionarias contra la dictadura somocista 1977 – 1979 ocasionaron grandes daños en la infraestructura de la ciudad, causando cambios en su estructura e imagen urbana, ejemplo de ello, la destrucción de una manzana completo de viviendas al norte del templo San Jerónimo, ahora parque 3 de julio. (Ver ilustración N° 19)

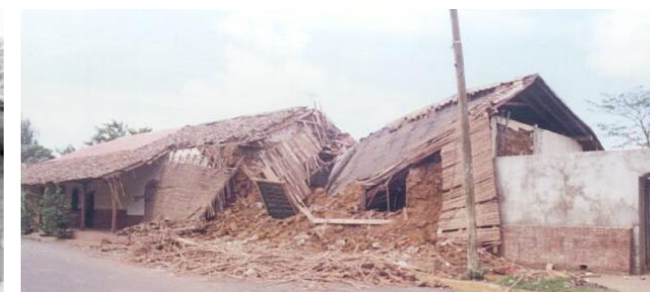
ILUSTRACIÓN 21. VIVIENDA DESTRUIDA POR EL TERREMOTO DEL AÑO 2000, CERCANOS AL PARQUE SAN JERÓNIMO. FUENTE: ARCHIVO INETER.

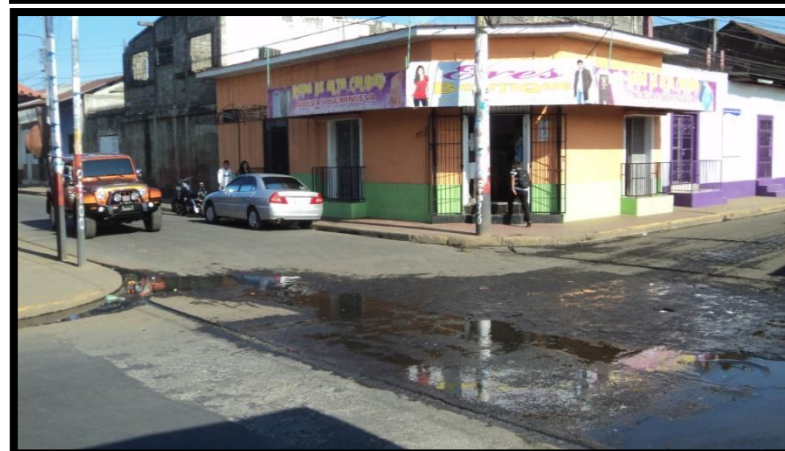
ILUSTRACIÓN 44. ENCHARCAMIENTO PERENNE EN UNA DE LAS INTERSECCIONES. FUENTE: EQUIPO DE TRABAJO.

Las intersecciones son los puntos donde en mayor grado se encuentran los deterioros de la vía, debido a que en estos se dan la unión entre asfalto y adoquín, además de ser estos donde se acumulan charcos que con el paso del tiempo dañan el recubrimiento de la vía.

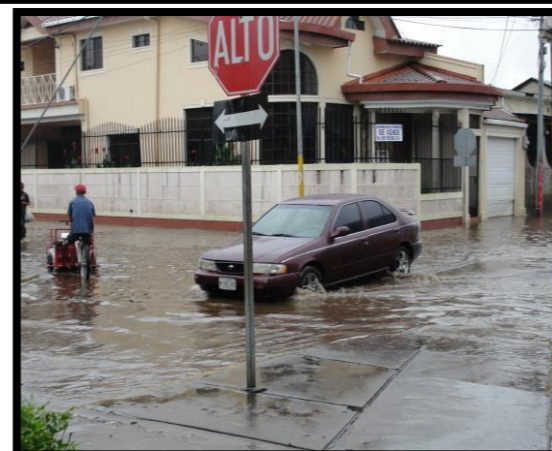
ILUSTRACIÓN 45. INUNDACIÓN DE LAS VÍAS LUEGO DE UNA LLUVIA. FUENTE: EQUIPO DE TRABAJO.

Empero se pueden distinguir dos tramos de descarga de drenaje pluvial existentes, uno corre en la parte norte, bajo la calle La Bolsa, en mal estado, por esta razón sobre esta vía durante el invierno se crean fuertes escorrentías en la vía donde se ubica la Estación de bomberos, en dirección hacia la laguna, que por sus fuerzas pueden ocasionar daños a los transeúntes de la zona.

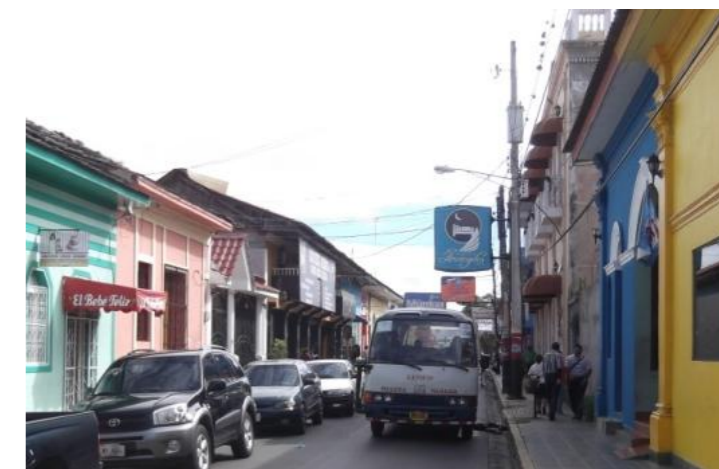
ILUSTRACIÓN 49. AVE. EL PROGRESO, NÓTESE EL POCO ESPACIO QUE HAY PARA LA CIRCULACIÓN DEL TRÁNSITO PARA SALIR DE LA CIUDAD. FUENTE: EQUIPO DE TRABAJO.

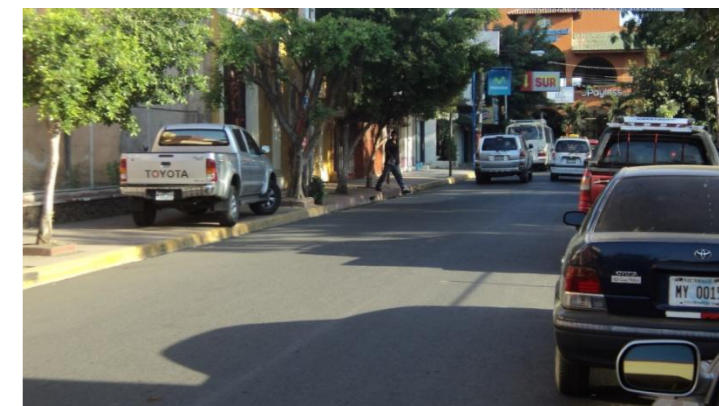
ILUSTRACIÓN 47. NÓTESE, UTILIZACIÓN DE LOS ANDENES PARA ESTACIONAMIENTO DE VEHÍCULOS, OBSTRUYENDO EL LIBRE PASO DEL PEATÓN. FUENTE: EQUIPO DE TRABAJO.

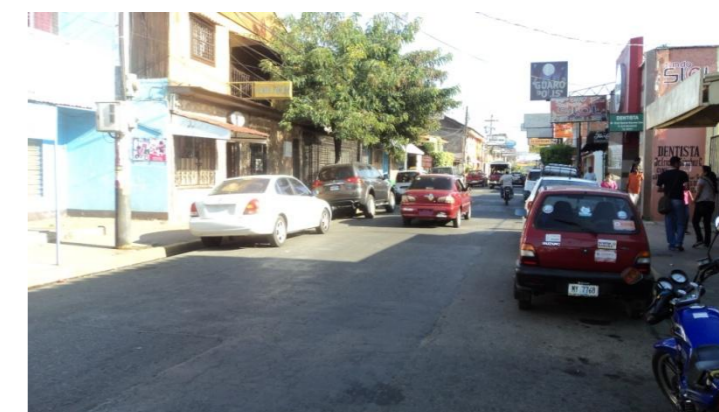
ILUSTRACIÓN 46. AVE. ZELAYA, VEHÍCULOS ESTACIONADOS A AMBOS LADOS DE LA VÍA. FUENTE: EQUIPO DE TRABAJO.

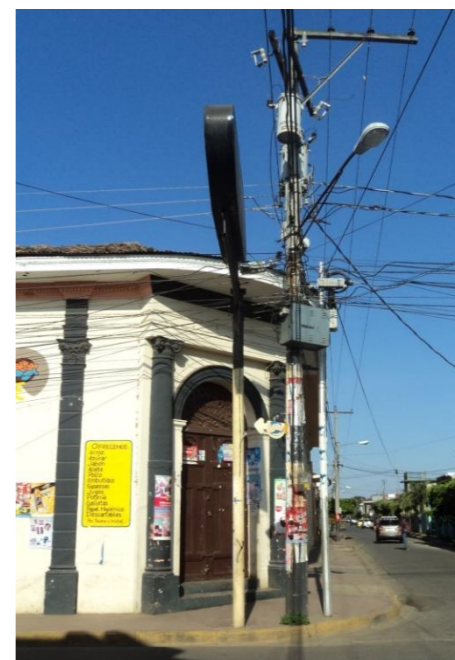
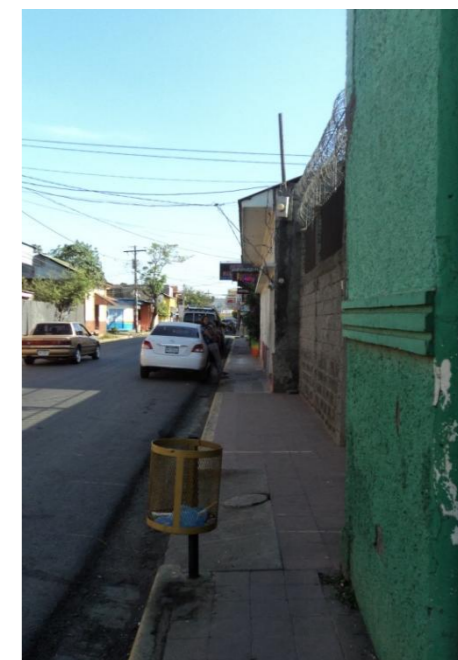
ILUSTRACIÓN 51  
POSTE DE ALUMBRADO Y TENDIDO ELÉCTRICO.  
FUENTE: EQUIPO DE TRABAJO.

ILUSTRACIÓN 52  
VÉASE EN LA IMAGEN EL BASURERO EN UNA DE LAS AVENIDAS DEL SECTOR.  
FUENTE: EQUIPO DE TRABAJO.

Este tipo de mobiliario posee diseños muy básicos y disfuncionales que en general no logran mimetizarse con las estructuras arquitectónicas del entorno, en el caso de los basureros estos son metálicos resultando muy fácil su deterioro. Para el caso de las luminarias y tendido eléctrico estos los hay en madera, metal y concreto

Los postes para el tendido y luminarias que son de madera, por su rápida condición al deterioro, pueden significar a mediano y largo plazo elementos de riesgo y amenaza para los transeúntes así como el parque automotor que hace uso de la avenida, en algunos casos estos son sobre utilizados, condicionante para que estos puedan fallar en cualquier momento.

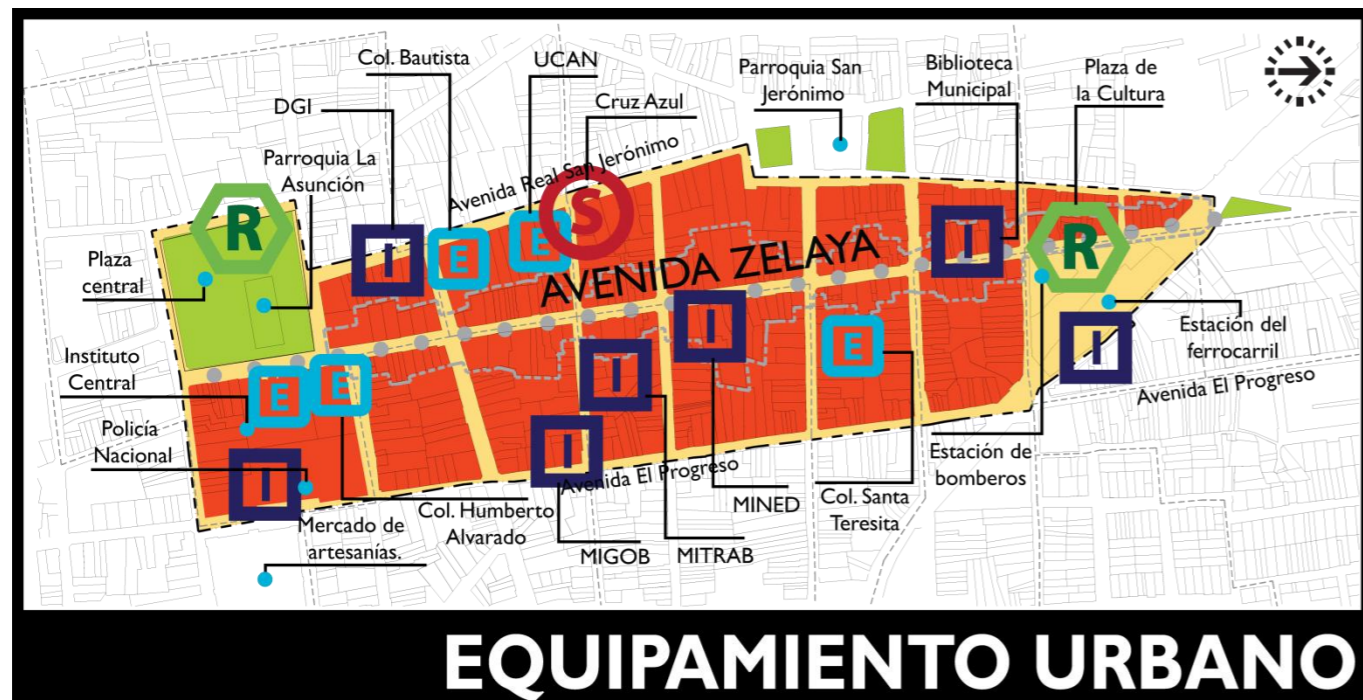
ILUSTRACIÓN 53. EQUIPAMIENTO URBANO IDENTIFICADO EN EL SECTOR. FUENTE: EQUIPO DE TRABAJO.

En el caso de los basureros que se contabilizan en la zona, estos debido al material (metal) con que están elaborados y por su condición a estar expuestos a la intemperie, sustancias químicas entre otros, y la falta de mantenimiento tienden a deteriorarse, dañándose comúnmente el fondo de estos, provocando su inutilización, en el sector se observó que la mayor parte de estos se encuentran en buen estado, y están siendo utilizados por la población.

Las bancas y mesas se contabilizan en el parque central y la Plaza de la Cultura, en el caso de los que se ubican en el parque, éstos están elaborados con madera y metal, se encuentran en regular y buen estado, no poseen un mantenimiento por parte de la municipalidad, en algunos caso se pudo observar que la madera debido a agentes externos se encuentra deteriorada. En el caso de las que se pueden encontrar en la plaza de la cultura se encuentran en buen estado debido a su reciente incorporación al espacio público.

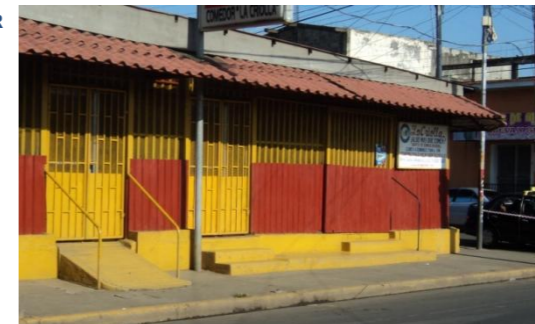
ILUSTRACIÓN 60. TIENDA ZERMAT, EN BUEN ESTADO, CONSERVACIÓN DE LA VOLUMETRÍA Y ALGUNOS ELEMENTOS FORMALES.

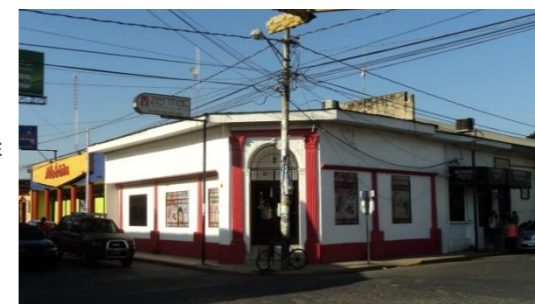
ILUSTRACIÓN 61. INMUEBLE BIEN CONSERVADO EN SU VOLUMETRÍA, ELEMENTOS ESTILÍSTICOS Y ALGUNOS ESPACIOS.

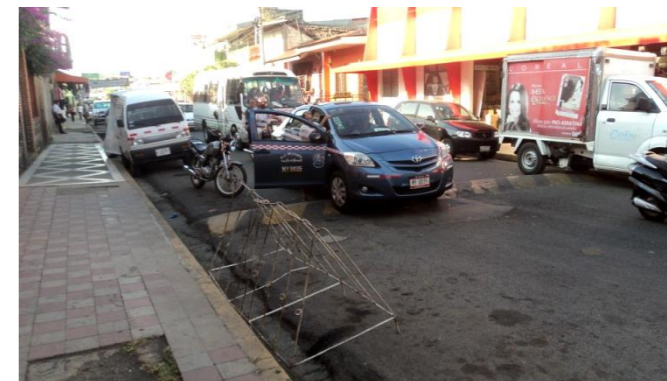
ILUSTRACIÓN 62. VÉASE AFLUENCIA DE VEHÍCULOS EN LA ZONA, Y ESTACIONAMIENTOS A AMBOS LADOS DE LA VÍA FRENTE A LA FARMACIA ESTRELLA ROJA. FUENTE: EQUIPO DE TRABAJO.

La **Zona 1**, aunque en sus usos pocos son de tipo comercial y de servicio, su cercanía al núcleo central de la ciudad le confiere una imagen deteriorada por las altas concentraciones de vehículos que convergen en esta, que vienen del norte y este de la ciudad, aunado a esto, la problemática generada por establecimientos como la Farmacia Estrella Roja o el Restaurante La Jarochita que obstruyen la libre circulación por los estacionamientos que se forman frente a estos. (Ver ilustración N° 58)

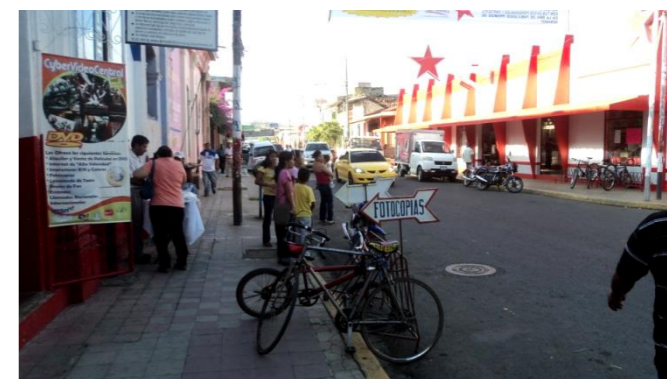
ILUSTRACIÓN 63. OBSTACULIZACIÓN DE LA LIBRE CIRCULACIÓN POR PARQUE DE BICICLETAS DE UN ESTABLECIMIENTO. FUENTE: EQUIPO DE TRABAJO.

El comercio que se genera en algunos inmuebles obstaculiza la libre circulación peatonal, debido a la utilización de los andenes para la exposición de sus productos en las puertas, escaparates, maniqués, y hasta casos en donde en toda el área para transitar es utilizada para ubicar sus artículos.

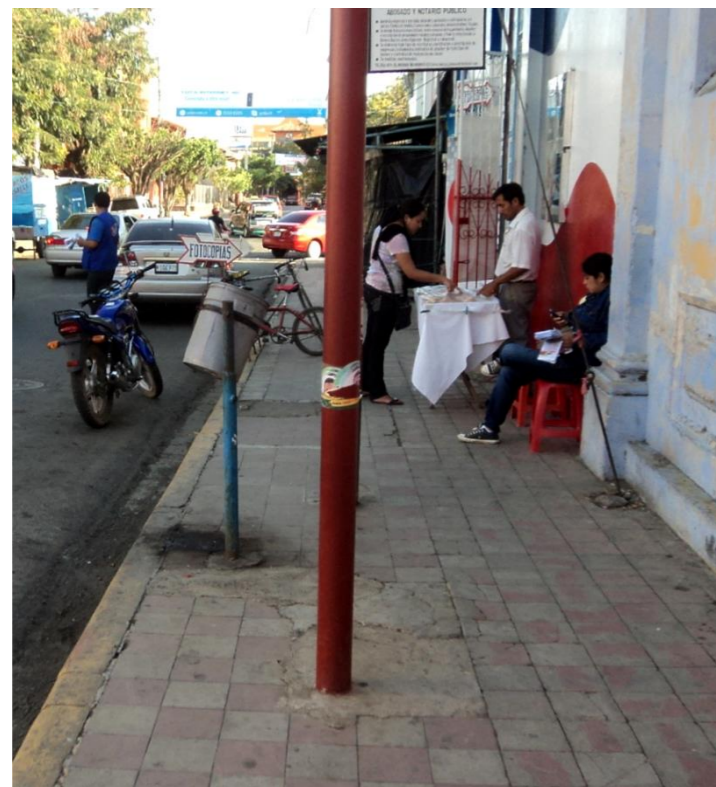
ILUSTRACIÓN 65. RÓTULO OBSTACULIZANDO LA LIBRE CIRCULACIÓN DEL PEATÓN EN LA ZONA. FUENTE: EQUIPO DE TRABAJO.

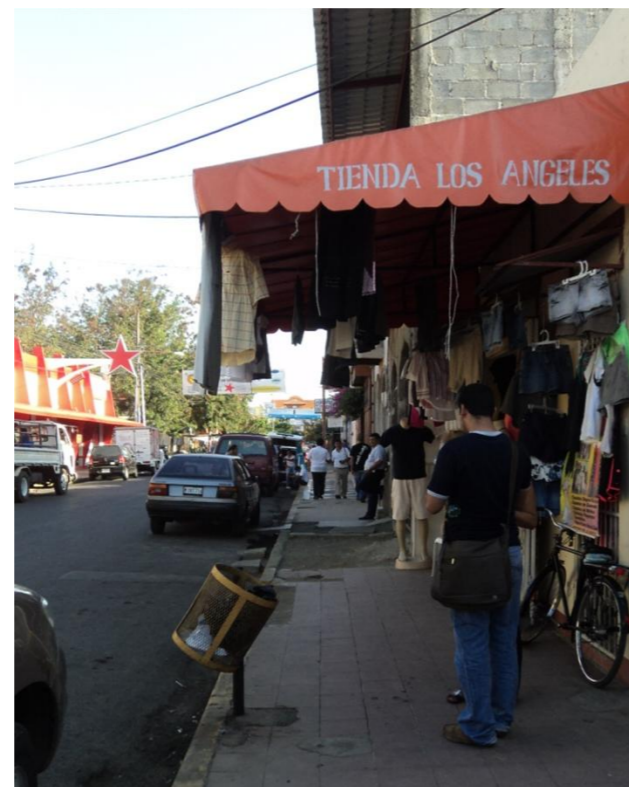
ILUSTRACIÓN 64. AFECTACIÓN DE LA IMAGEN URBANA POR LA EXPOSICIÓN DE LOS ARTÍCULOS EN LA VÍA. FUENTE: EQUIPO DE TRABAJO.

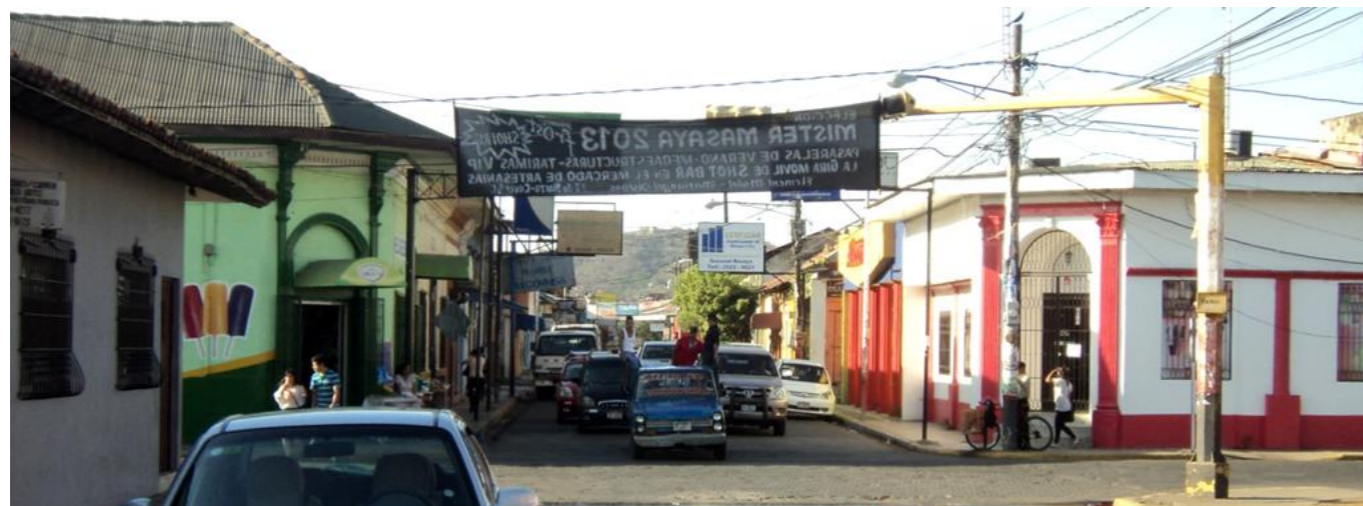
ILUSTRACIÓN 67. LÍMITE SUR DE LA ZONA 2, VÉASE LA CONFLUENCIA DE VEHÍCULOS EN ESTE SITIO, LA VOLUMETRÍA DE LOS INMUEBLES, LAS ALTURAS Y CANTIDAD DE RÓTULOS QUE CUBREN EL ESPACIO AÉREO DE LA VÍA. FUENTE: EQUIPO DE TRABAJO.

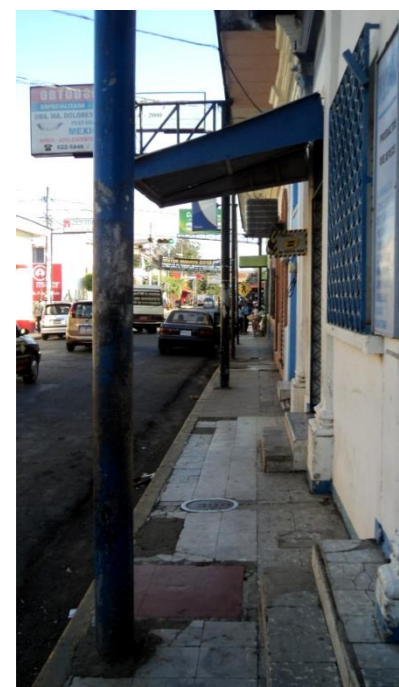
ILUSTRACIÓN 69. PROBLEMÁTICA EN ANDENES. FUENTE: EQUIPO DE TRABAJO.

La gran cantidad de rótulos que se encuentran a lo largo de toda la zona, debido a su particularidad de ser elementos verticales, ocasiona un conflicto en los espacios de circulación

peatonal ya que en esta, los andenes son de pequeñas dimensiones a lo que debe sumárseles las barreras arquitectónicas<sup>90</sup> que limitan al peatón a poder realizar su recorrido libre y fluidamente por estas áreas, donde además se encuentra el mobiliario urbano, basureros y luminarias, postes del tendido eléctrico así como de cable y/o teléfono.

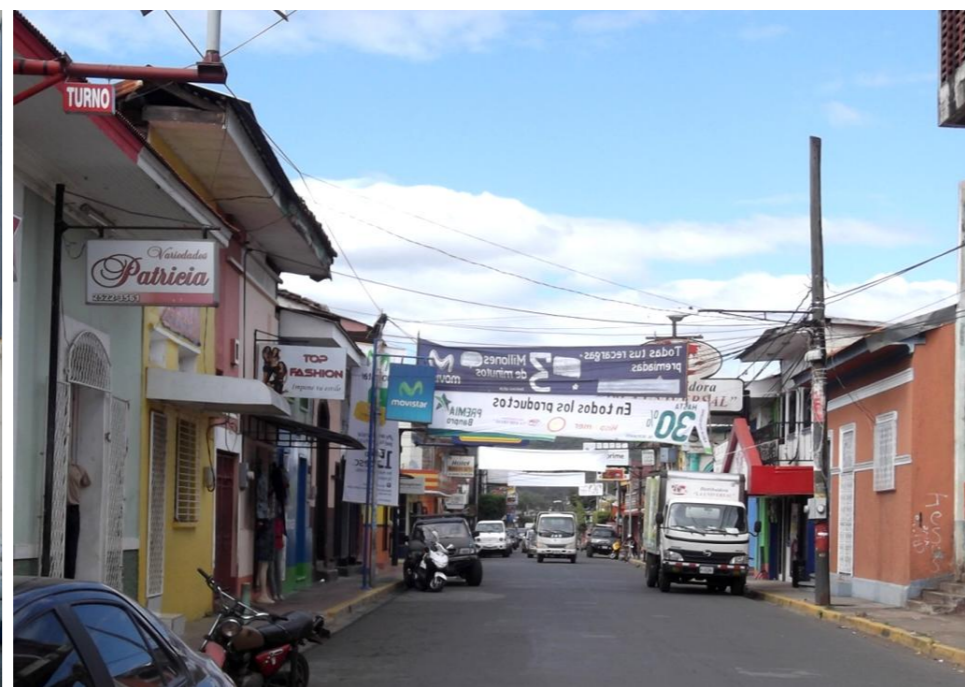
ILUSTRACIÓN 68. NÓTESE EN LA IMAGEN LA GRAN CANTIDAD DE RÓTULOS QUE SE ENCUENTRAN A LO LARGO DE LA VÍA, EN LO QUE OCUPA LA ZONA 2. FUENTE: EQUIPO DE TRABAJO.

La saturación por rótulos es otro elemento de mucha importancia que genera deterioro en la imagen de esta zona, llegando a ser en algunas partes muy excesivo, el usuario puede sentirse estrechado debido a la cantidad de elementos publicitarios, las dimensiones de estos y las edificaciones, este tipo de propuestas puede identificarse principalmente en elementos verticales.

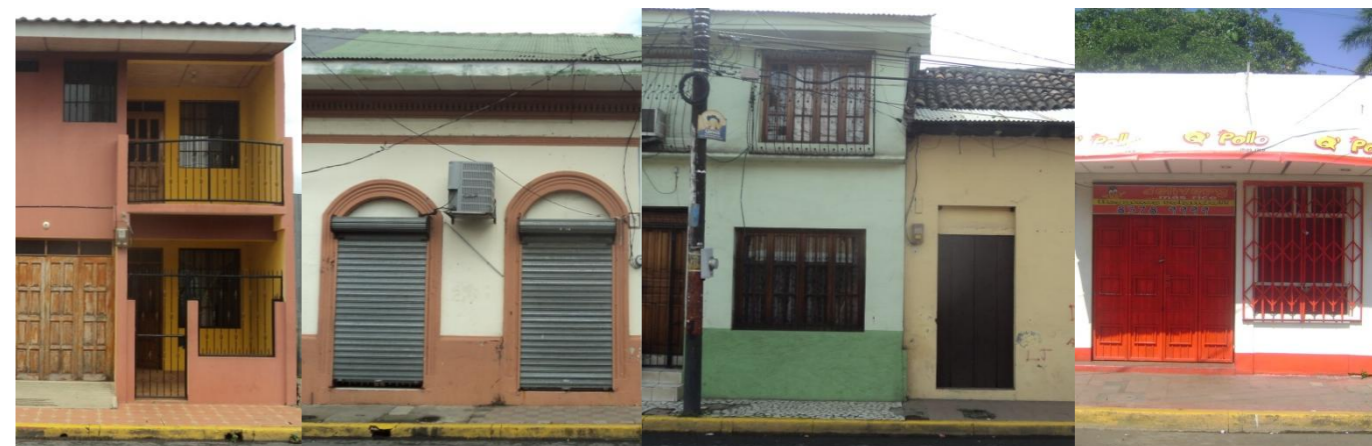
ILUSTRACIÓN 70. ARQUITECTURA Y TIPOLOGÍAS QUE PUEDEN IDENTIFICARSE EN LA ZONA, PROPUESTAS MODERNAS, INMUEBLES TRADICIONALES CON INTERVENCIONES ACTUALES, ARQUITECTURA VERNÁCULA. FUENTE: EQUIPO DE TRABAJO.

Sin embargo este tipo de arquitectura se viene degradando a medida que nos extendemos hacia el norte, las alturas, materiales, estilos, se transforman en propuestas más actuales y vernáculas, que no guardan unidad con el resto de inmuebles existentes en la zona. Los usos han sido un factor de mucha importancia en las transformaciones de las edificaciones, que por diversos motivos o requerimientos han modificado tanto los espacios interiores como las expresiones externas de estos.

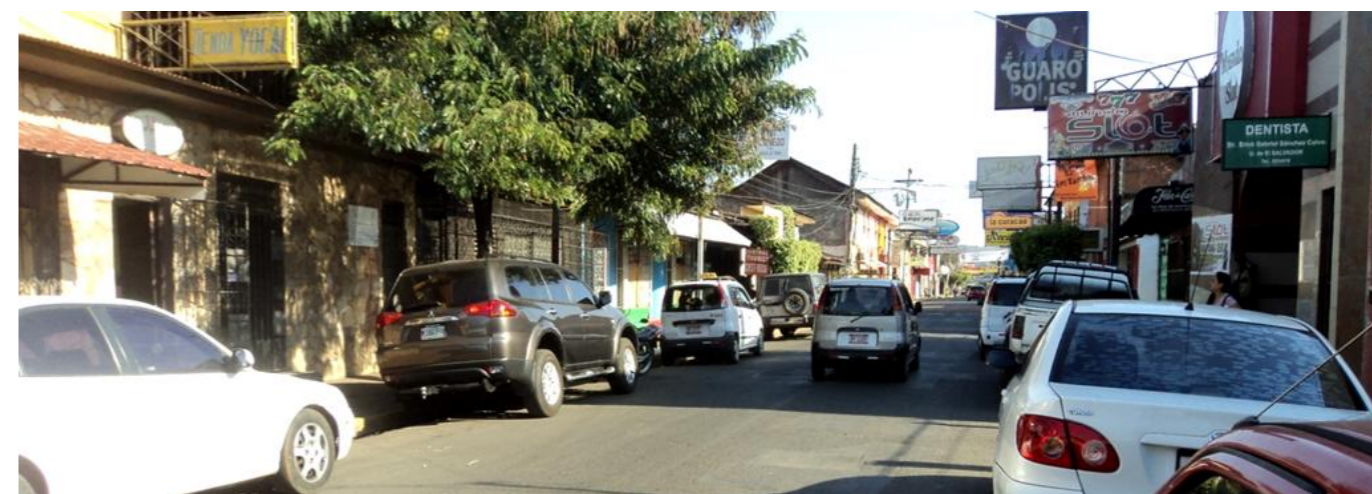
ILUSTRACIÓN 71. FOTOGRAFÍA DE LA ZONA EN DONDE SE CONCENTRA LA MAYOR PARTE DE LOS USOS COMERCIALES Y DE SERVICIOS, ENTRE ESTOS LOS ALOJAMIENTOS. NÓTESE LA SATURACIÓN TANTO POS RÓTULOS Y VEHÍCULOS ESTACIONADOS A AMBOS LADOS DE LA VÍA. FUENTE: EQUIPO DE TRABAJO.

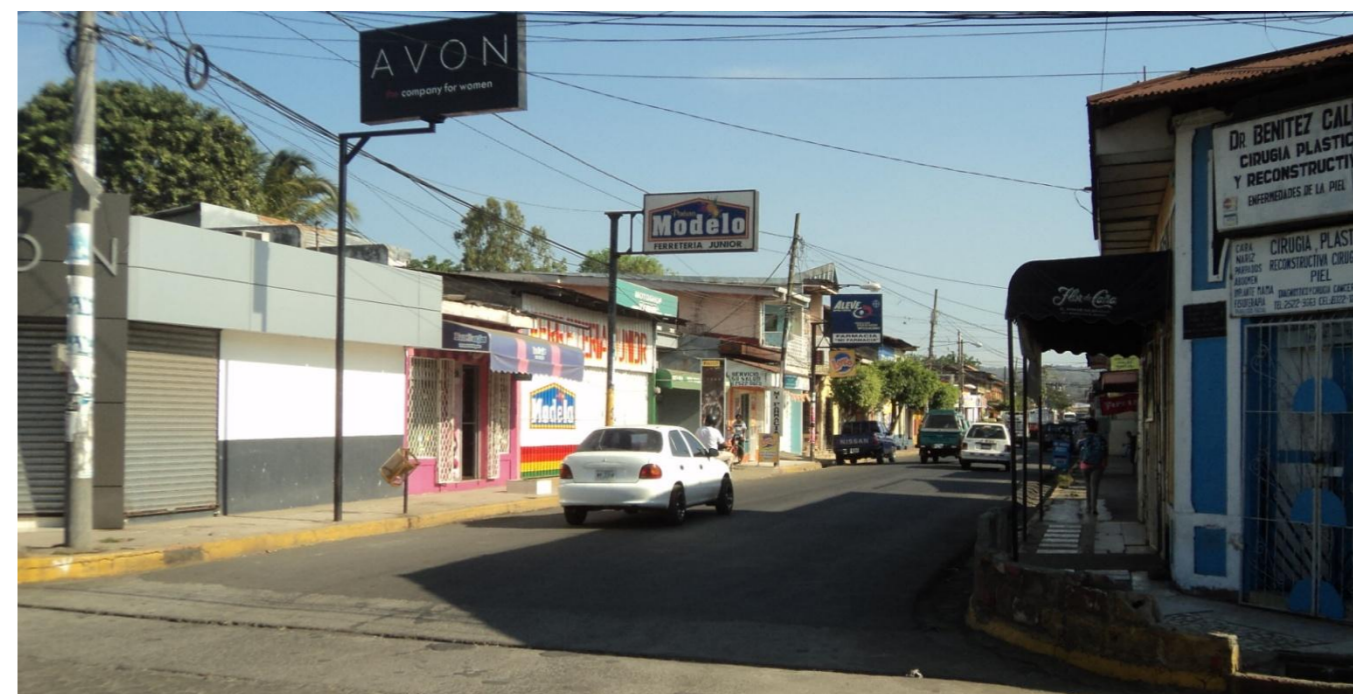
ILUSTRACIÓN 72. VISTA DE ZONA TRES, PRESENCIA DE RÓTULOS EN LOS ESTABLECIMIENTOS COMERCIALES Y DE SERVICIOS PRESENTES EN LA ZONA. FUENTE: EQUIPO DE TRABAJO.

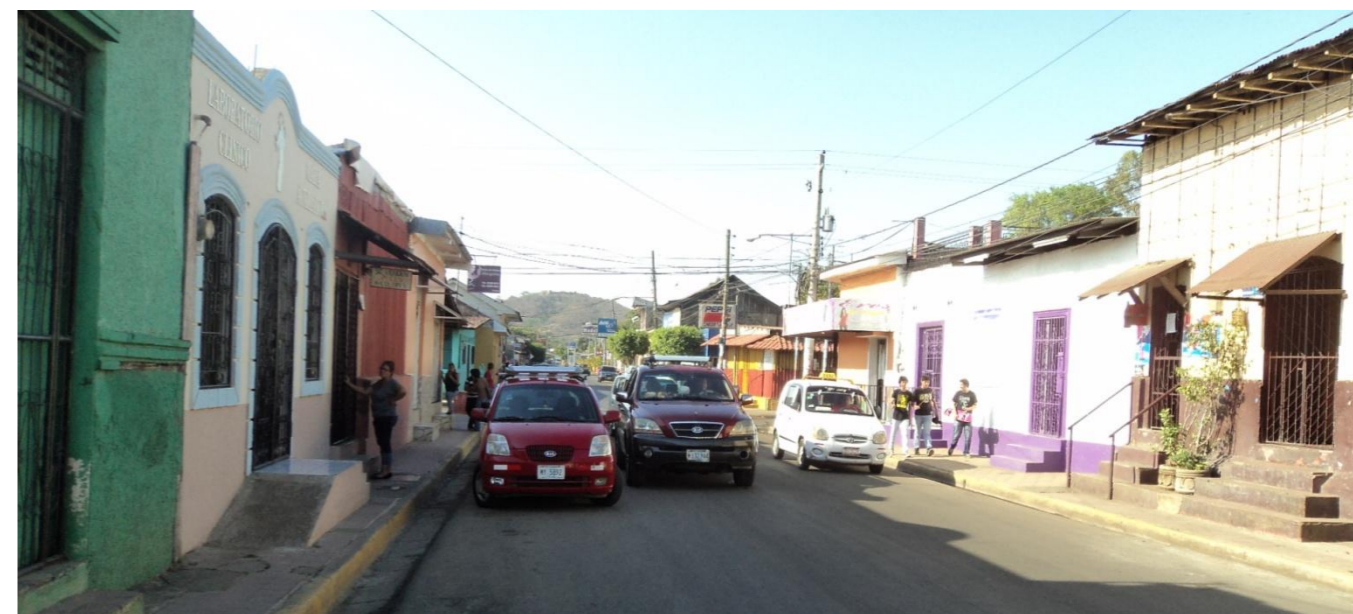
ILUSTRACIÓN 73. Poca saturación visual por rótulos, mayor amplitud debido a las bajas alturas de los inmuebles, nótese en estos la diversidad de sus estilos. FUENTE: EQUIPO DE TRABAJO.

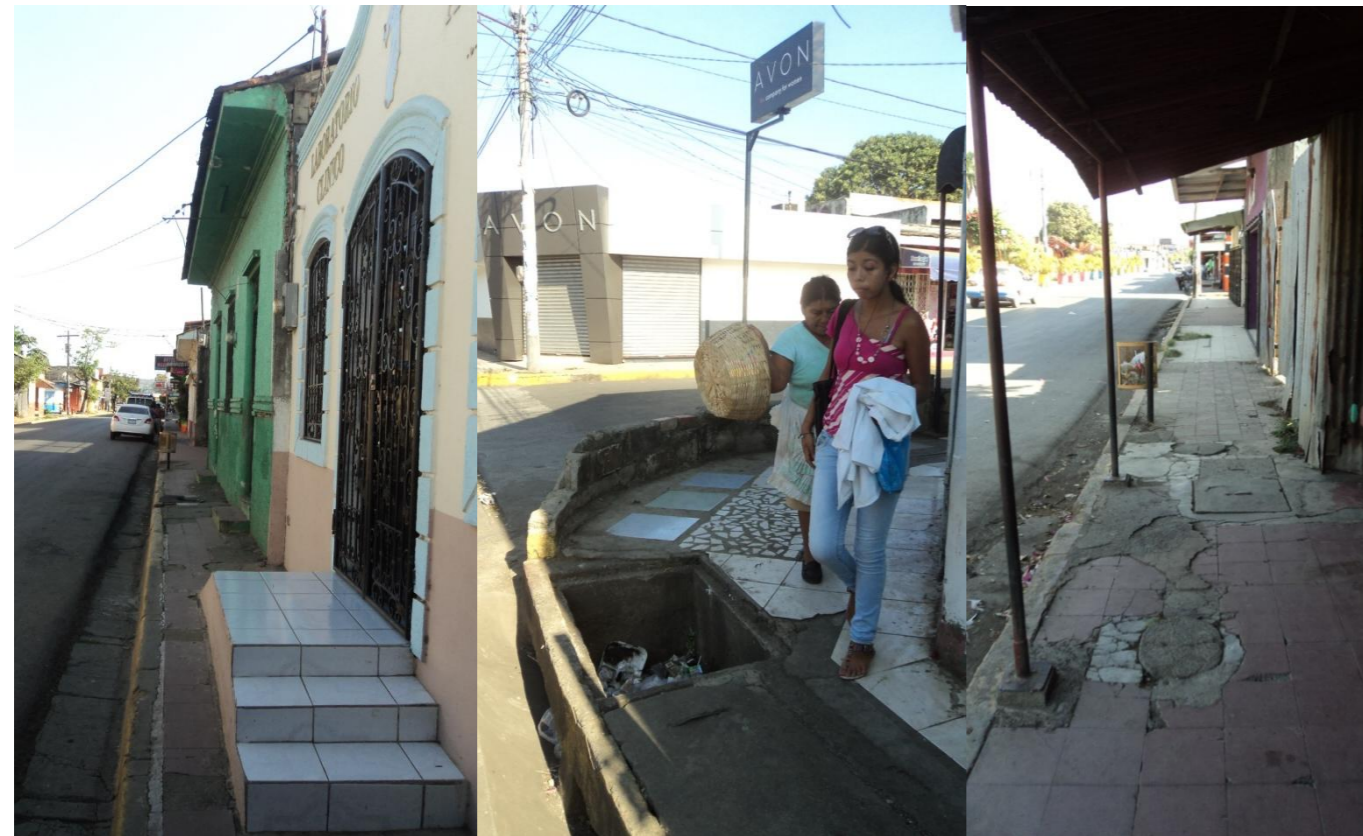
ILUSTRACIÓN 74. EJEMPLOS DE LA PROBLEMÁTICA EN ESPACIOS DE CIRCULACIÓN PEATONAL. FUENTE: EQUIPO DE TRABAJO.

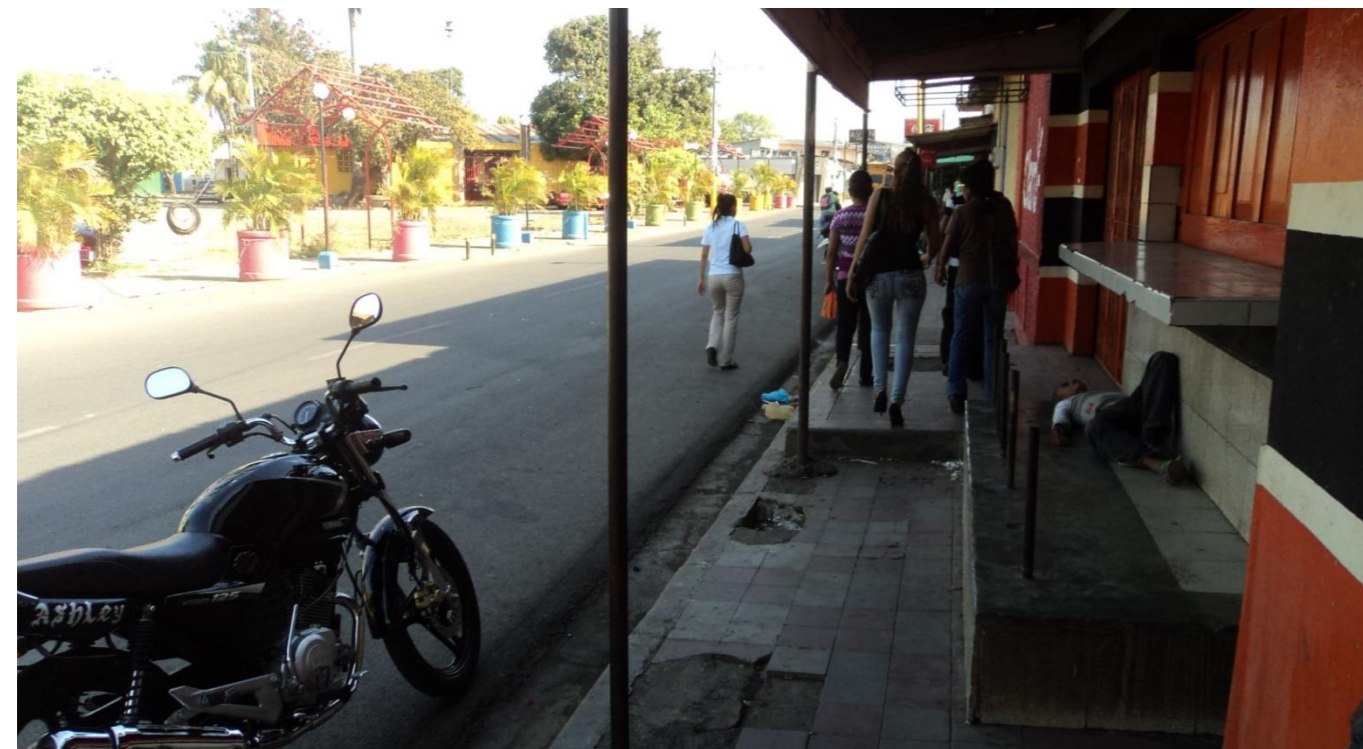
ILUSTRACIÓN 75. APROPIACIÓN DEL ESPACIO DE CIRCULACIÓN PEATONAL POR USOS CON FINES DE OCIO. FUENTE: EQUIPO DE TRABAJO.

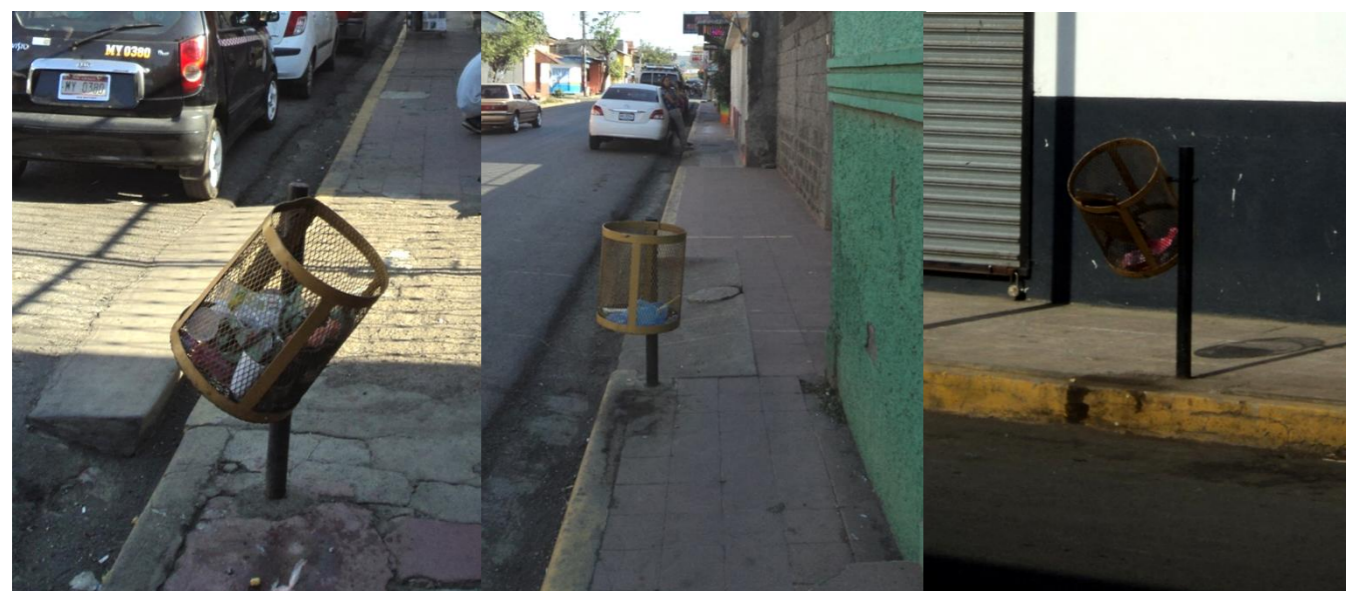
ILUSTRACIÓN 81. EJEMPLOS DEL MOBILIARIO URBANO IDENTIFICADO EN LA AVENIDA- BASUREROS. FUENTE: EQUIPO DE TRABAJO.

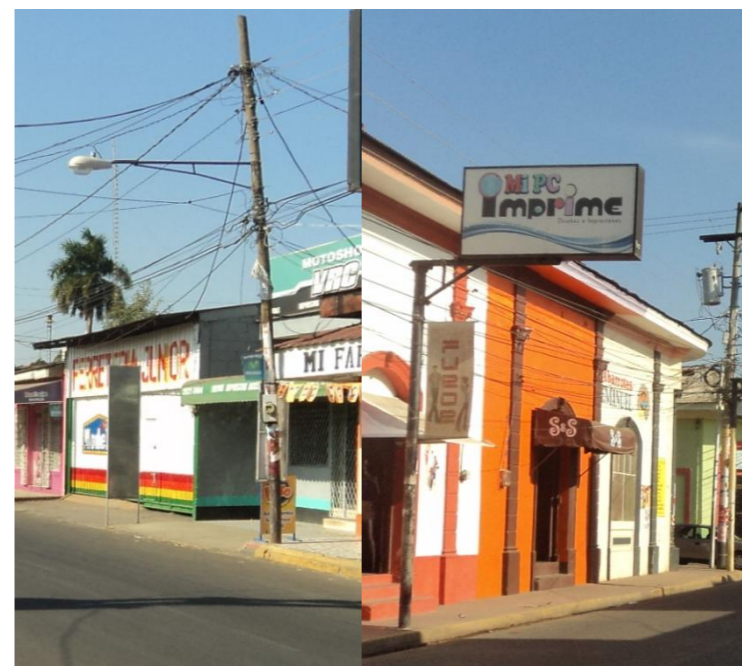
ILUSTRACIÓN 82. ALUMBRADO PÚBLICO, A LA MISMA VEZ QUE POSTE PARA EL TENDIDO ELÉCTRICO. EJEMPLO DE UN RÓTULO DE LOS EXISTENTES EN LA AVENIDA. FUENTE: EQUIPO DE TRABAJO.

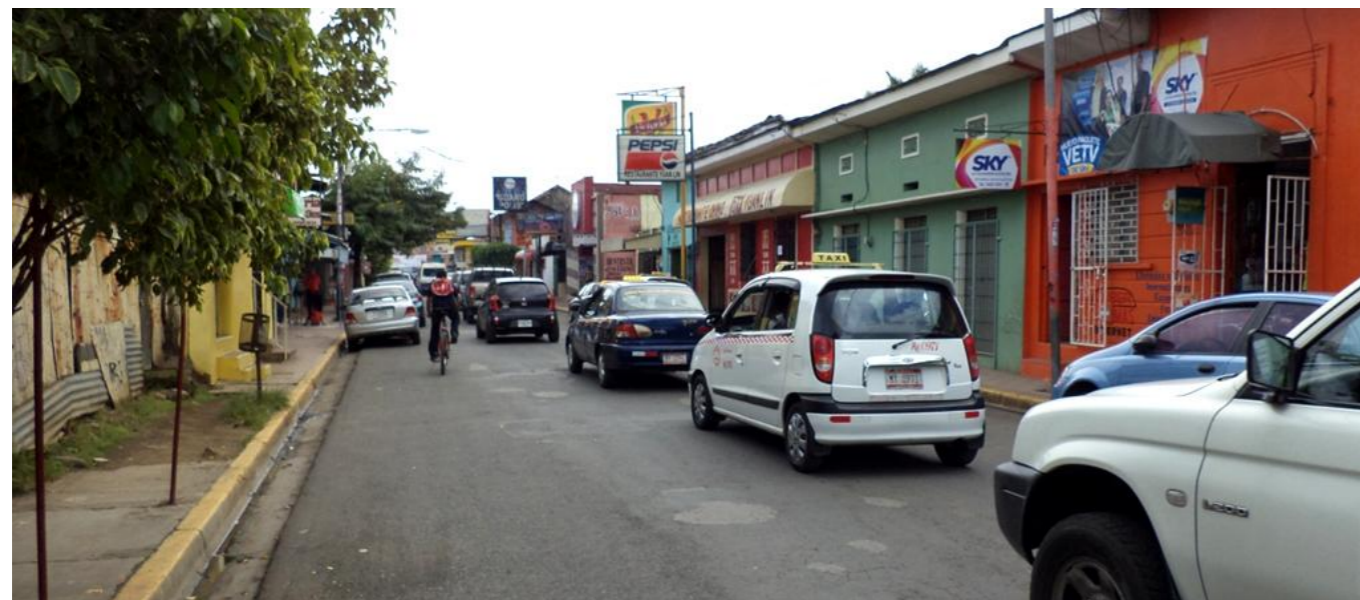
ILUSTRACIÓN 85. VÉASE EN LA IMAGEN LA LÍNEA DE VEHÍCULOS QUE SE GENERA POR EL TRANSPORTE COLECTIVO QUE TRANSITA EN LA AVENIDA, PUEDE VERSE QUE SOLO FUNCIONA UN CARRIL. FUENTE: EQUIPO DE TRABAJO.

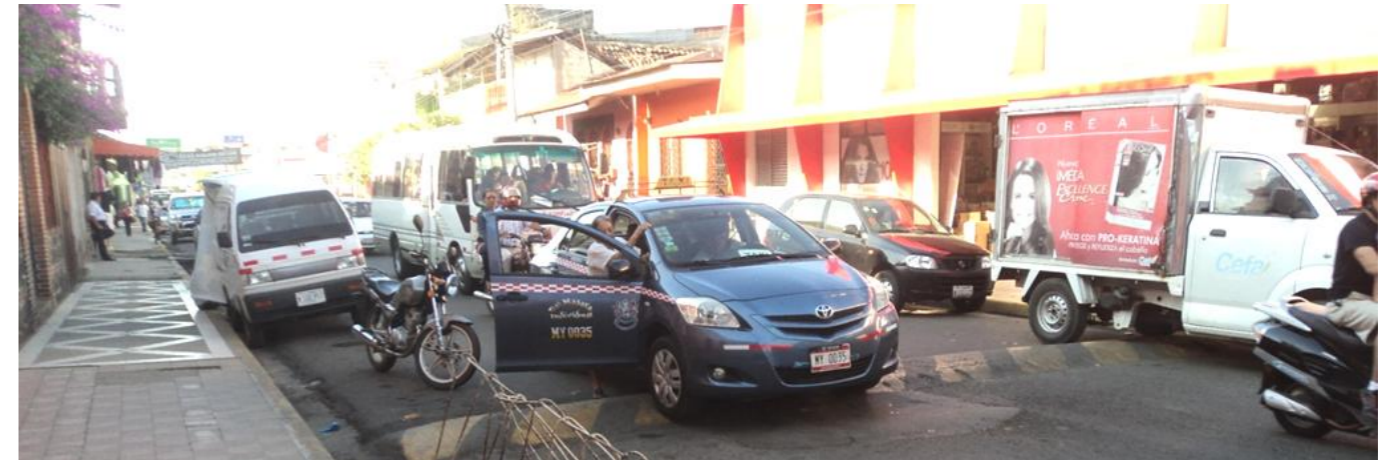
ILUSTRACIÓN 87. IMAGEN DE LA PROBLEMÁTICA VIAL EN LA ZONA 1, AGLOMERACIÓN DE VEHÍCULOS, POCOS ESPACIOS PARA ESTACIONARSE. FUENTE: EQUIPO DE TRABAJO.

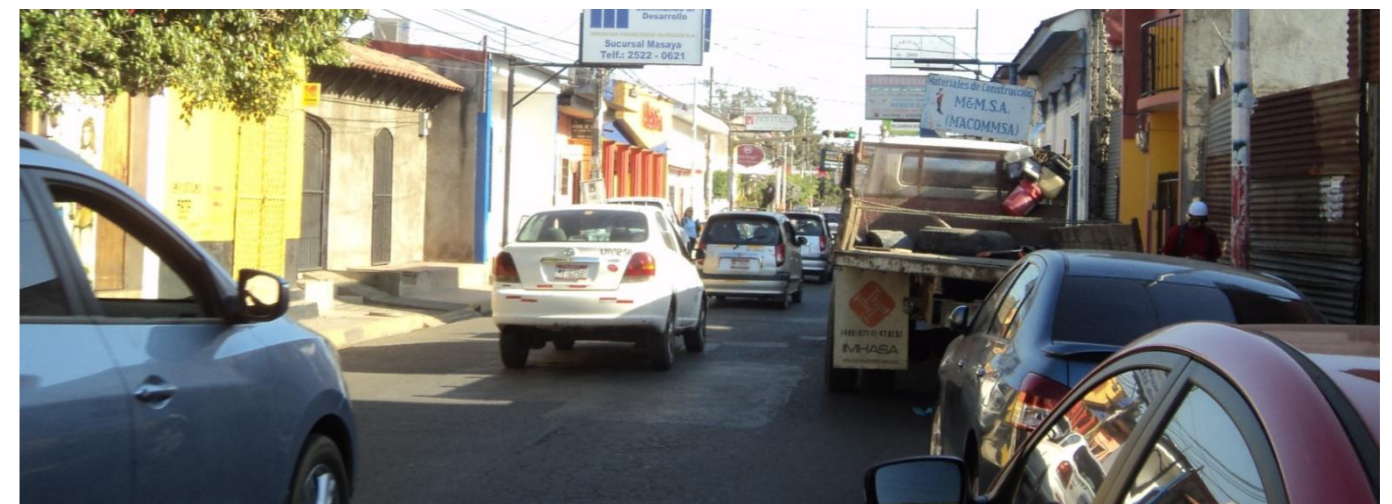
ILUSTRACIÓN 88. VISTA DE LA ZONA 2, PUEDE VERSE EN LA IMAGEN LA LÍNEA DE VEHÍCULOS ESTACIONADOS EN UNO DE LOS COSTADOS DE LA VÍA, ASÍ COMO EL CAMIÓN PARA CARGA Y DESCARGA DE LA VENTA DE MATERIALES DE CONSTRUCCIÓN, ASÍ COMO EL EJE DE VEHÍCULOS QUE TRANSITAN POR LA MISMA. FUENTE: EQUIPO DE TRABAJO.

En las zonas de mayor concentración de usos comerciales y de servicio es donde esta situación se ve agravada, porque existe una disputa entre, las áreas residenciales que demandan un espacio para sus vehículos, espacio para los que laboran en las instituciones, comercios y centros de servicios, espacio para los que vienen a hacer uso de estos, llegando al caso de verse la vía sutarada de vehículos en ambos extremos y por ello la reducción de los espacios de circulación. (Ver ilustración N° 88)

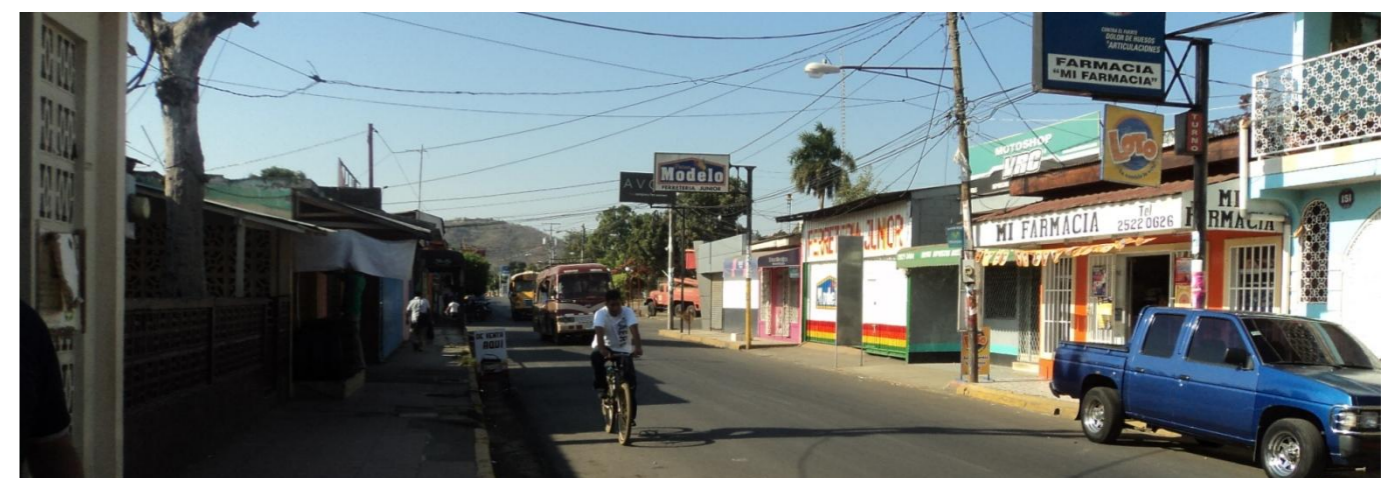
ILUSTRACIÓN 86. ZONA 3, EN ESTA ZONA EL CONGESTIONAMIENTO DE VEHÍCULOS ES MUCHO MENOR, POCOS AUTOMOTORES SON LOS QUE OCUPAN LAS ORILLAS DE LA VÍA, PUEDE VERSE ALGUNOS BUSES QUE ESTÁN INGRESANDO A LA CIUDAD. FUENTE: EQUIPO DE TRABAJO.
