**Universidad Nacional de Ingeniería**

**“Anteproyecto de Revitalización Urbano – arquitectónica de la Avenida Zelaya en la ciudad de Masaya, Nicaragua”.**

**Trabajo monográfico para optar al título de Arquitecto.**

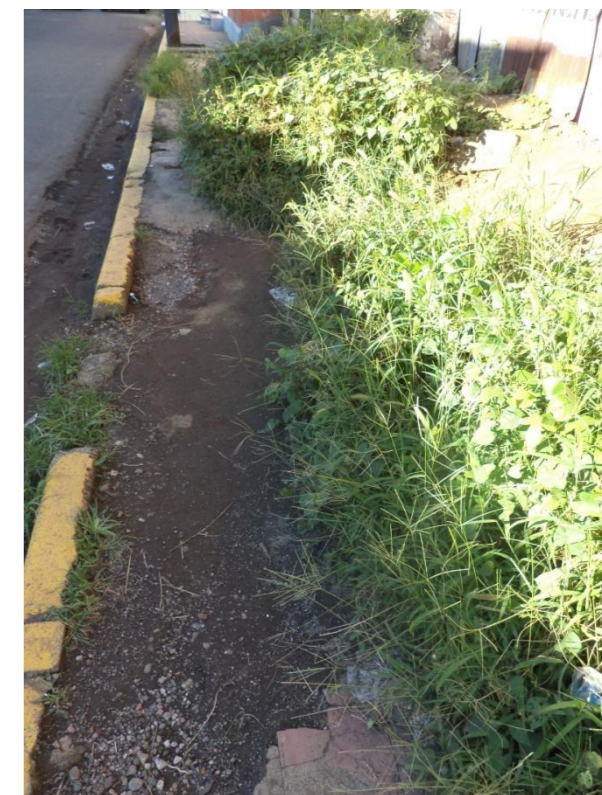
ILUSTRACIÓN 90. PROBLEMA EN ANDENES ABANDONADOS, PRESENCIA DE ORGANISMOS VEGETALES. FUENTE: EQUIPO DE TRABAJO.

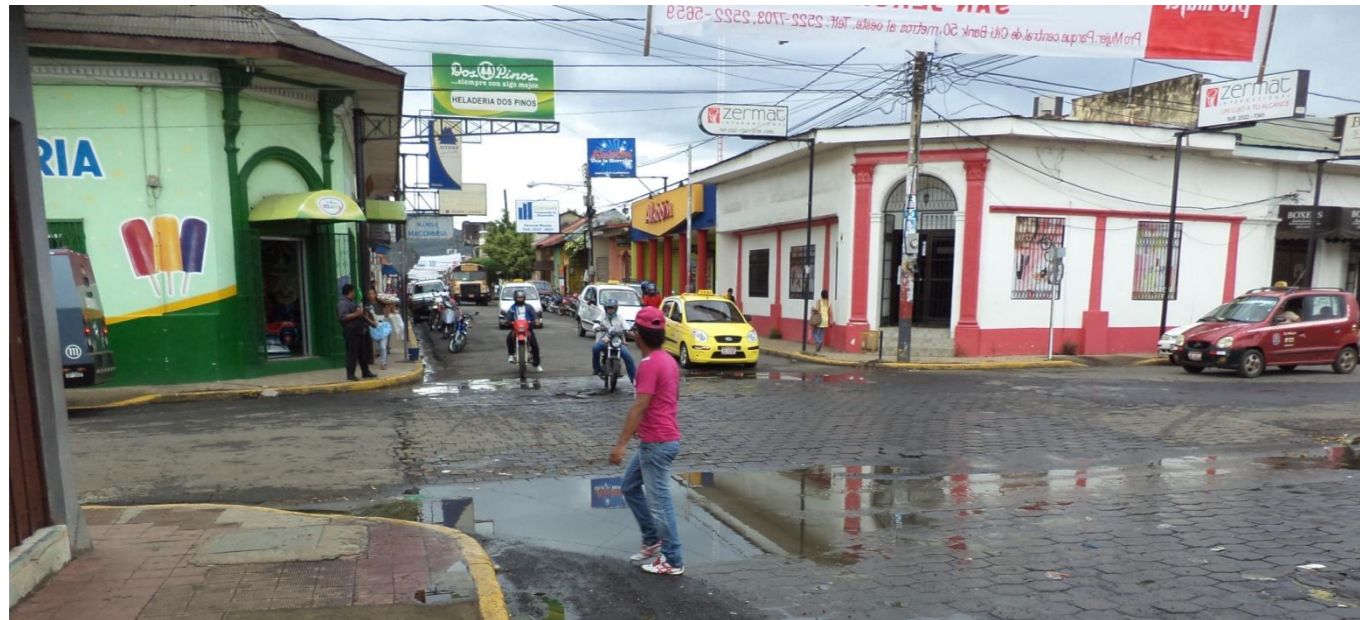
ILUSTRACIÓN 91. PROBLEMA DE ESTANCAMIENTO DE AGUA PLUVIAL EN INTERSECCIONES. FUENTE: EQUIPO DE TRABAJO.

Las intersecciones son los puntos donde en mayor grado se encuentran los deterioros de la vía, debido a que en estos se dan la unión entre asfalto y adoquín, además de ser estos donde se acumulan charcos que con el paso del tiempo dañan el recubrimiento de la vía.

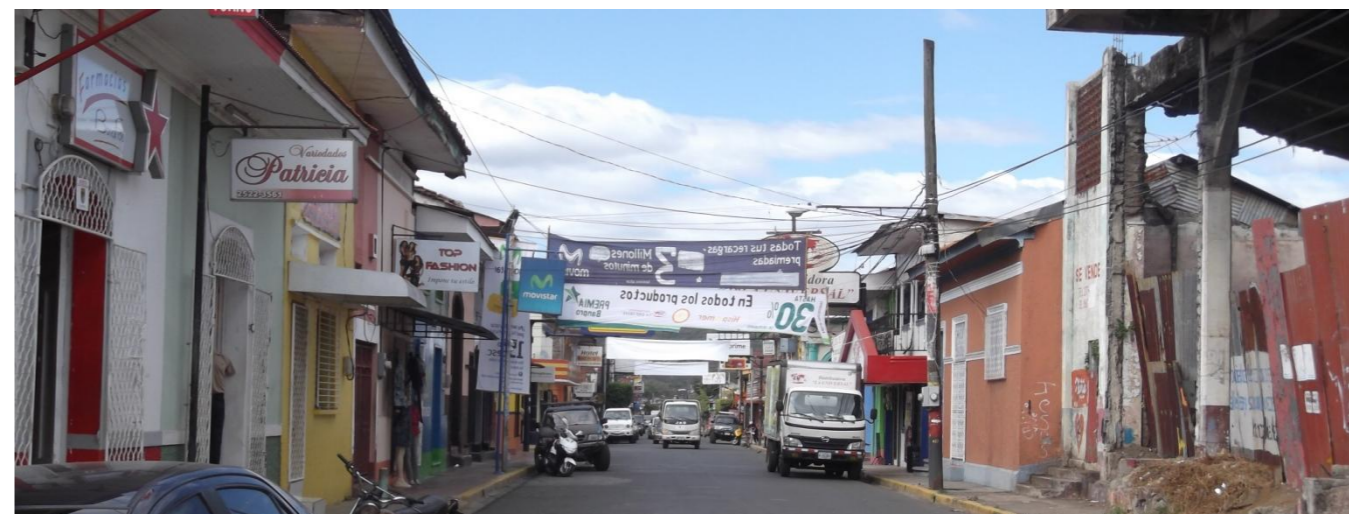
ILUSTRACIÓN 93. NÓTESE LA CANTIDAD DE RÓTULOS Y MANTAS PUBLICITARIAS A LO LARGO DE LA ZONA 2, EN DONDE EXISTE MAYOR CONTAMINACIÓN VISUAL. FUENTE: EQUIPO DE TRABAJO.

A como se puede observar en la ilustración N° 93, las ruinas del antiguo teatro González ejercen una gran influencia dentro de su entorno debido a sus magnitudes y el nivel de deterioro que poseen dentro del espacio construido en el que se ven inmersas, rompiendo transversalmente con los estados de las otras edificaciones.

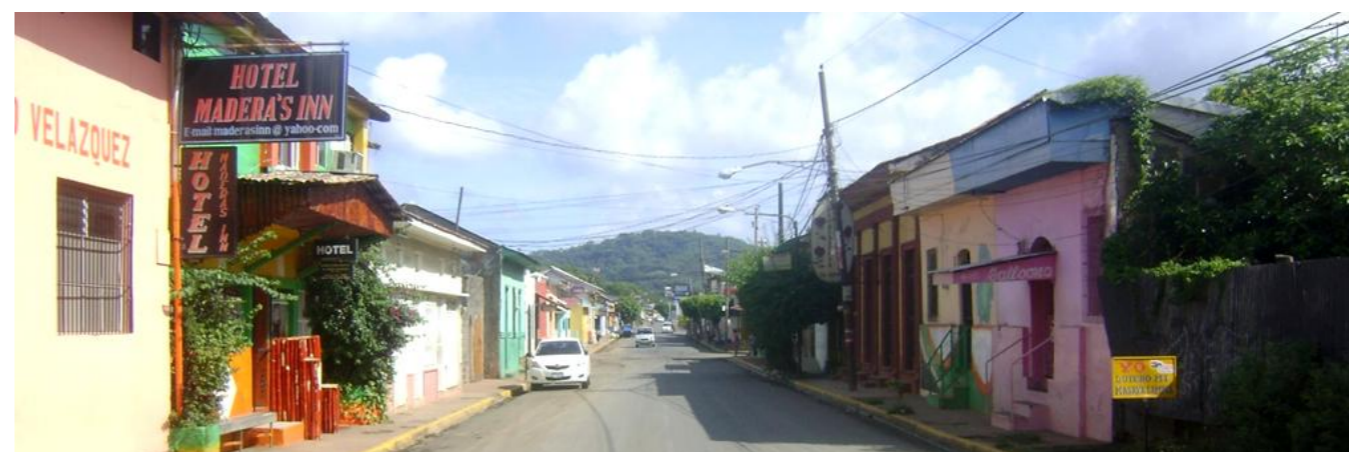
ILUSTRACIÓN 94. ZONA 3, NÓTESE QUE EN ESTA ZONA EXISTE UNA MENOR CONTAMINACIÓN VISUAL. FUENTE: EQUIPO DE TRABAJO.

En el caso de la Zona 3, la contaminación visual a causa de los rótulos es mucho menor que la que se percibe en las dos zonas anteriores, ya que estos se encuentran distribuidos de una forma más equilibrada en toda el área que esta ocupa. (Ver ilustración N° 94)

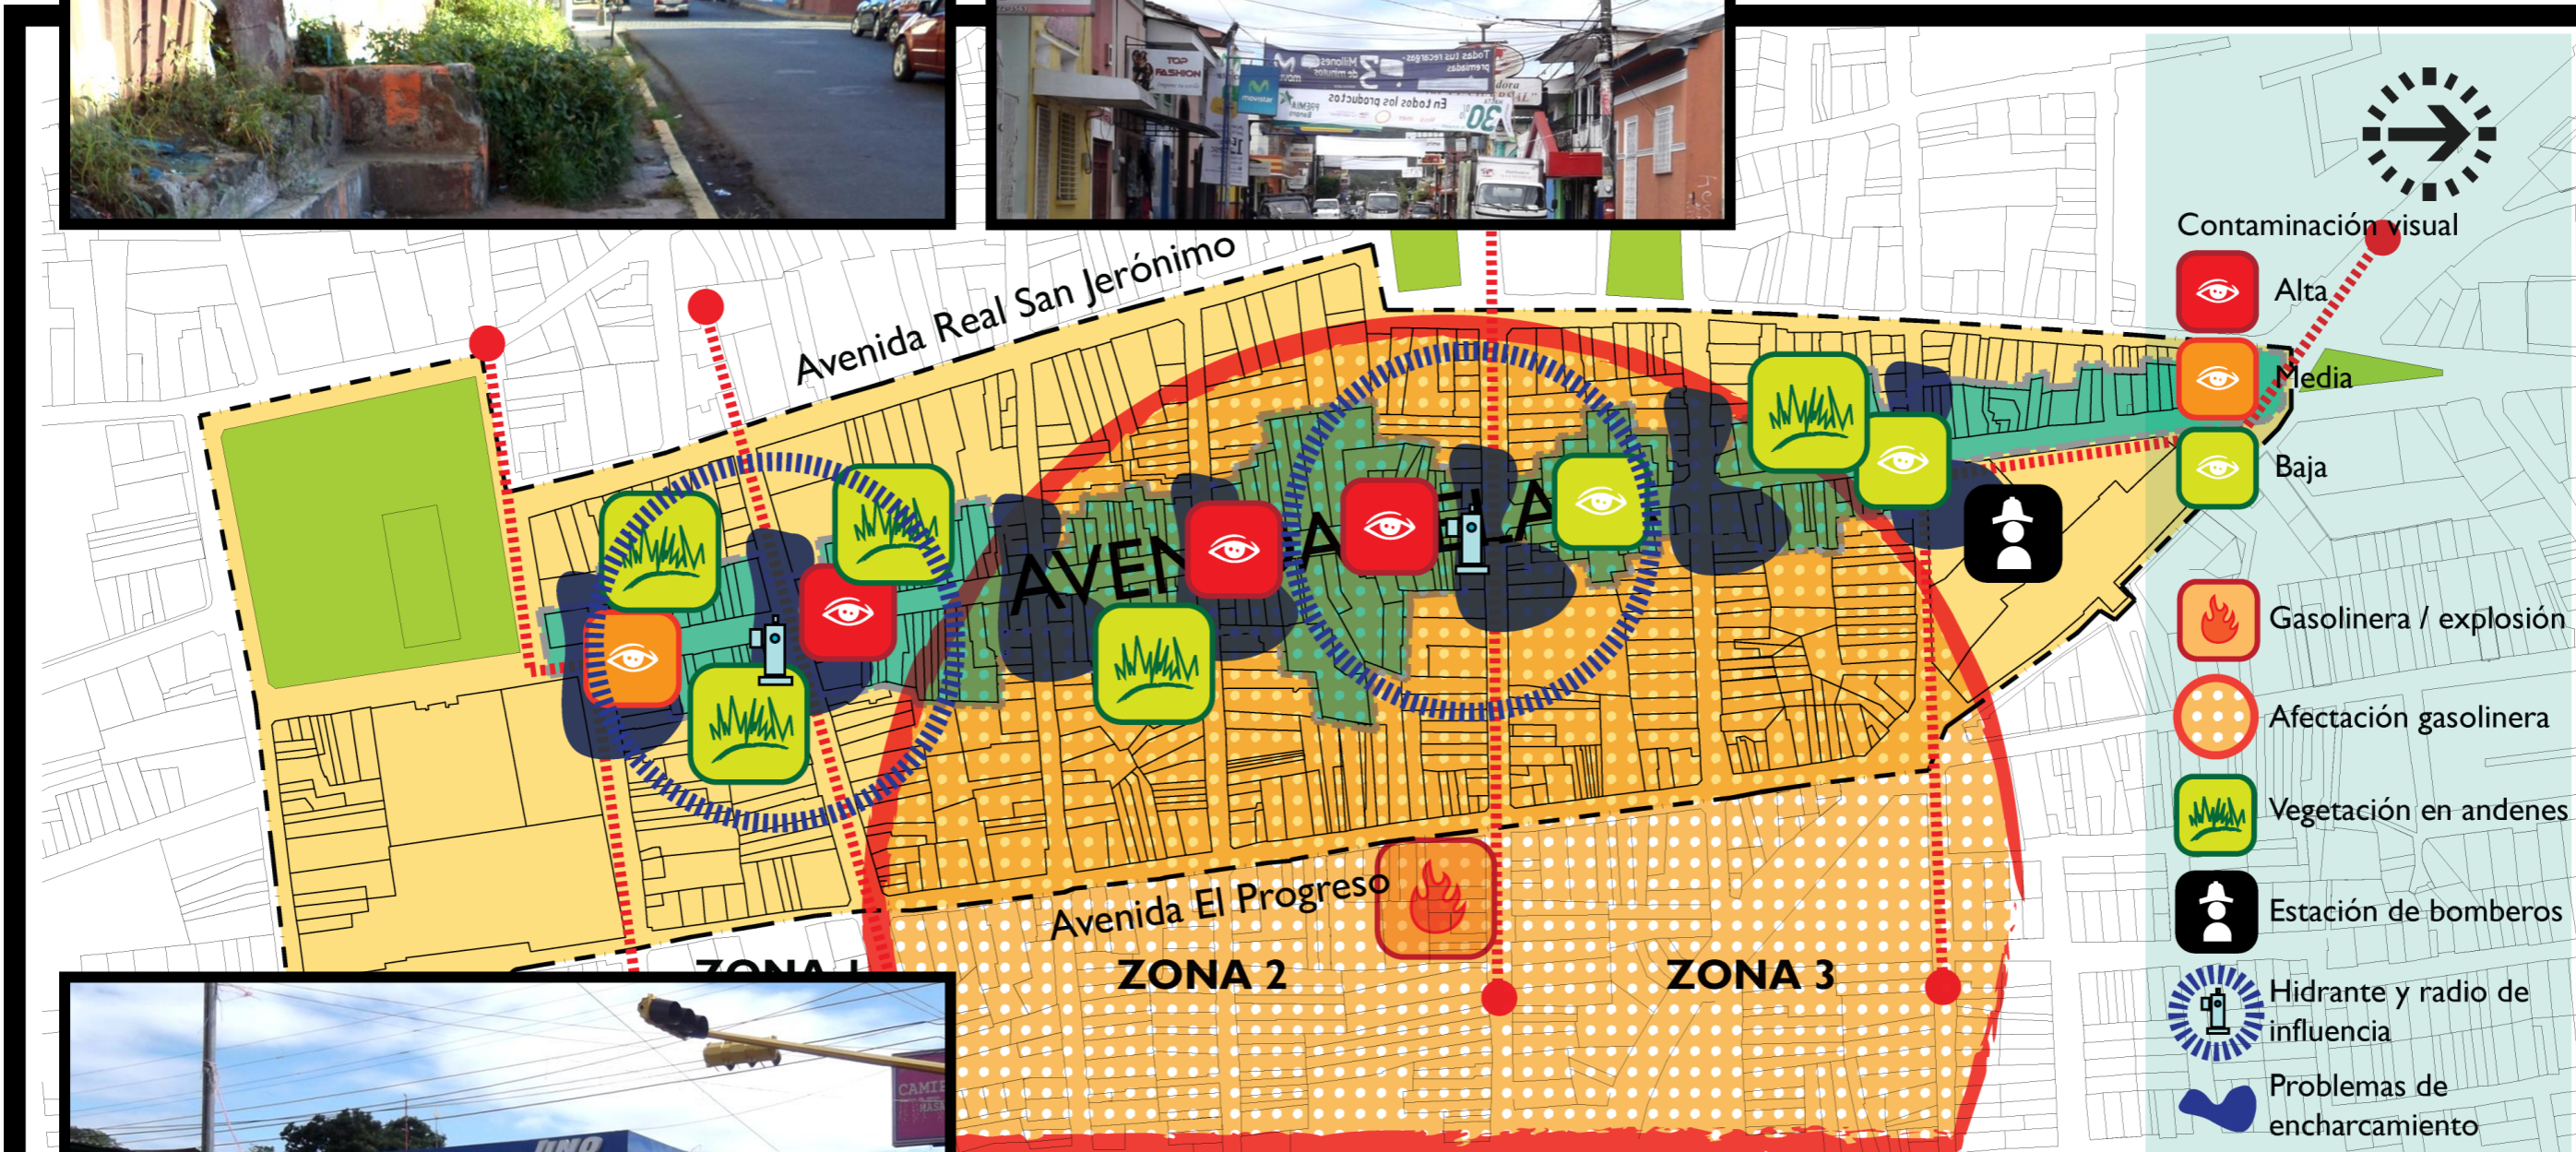
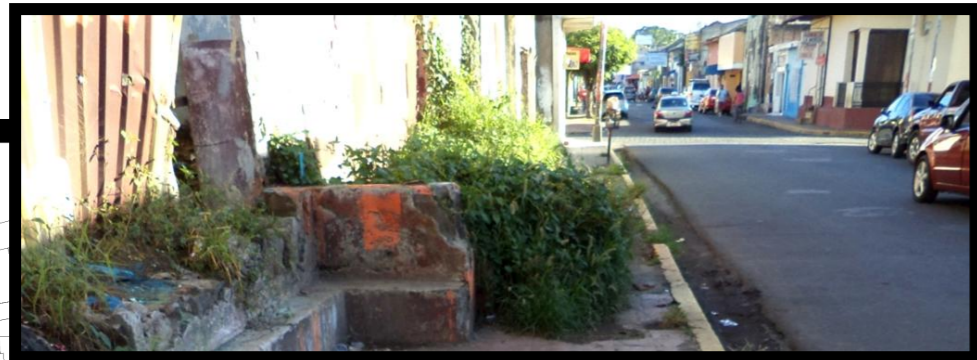
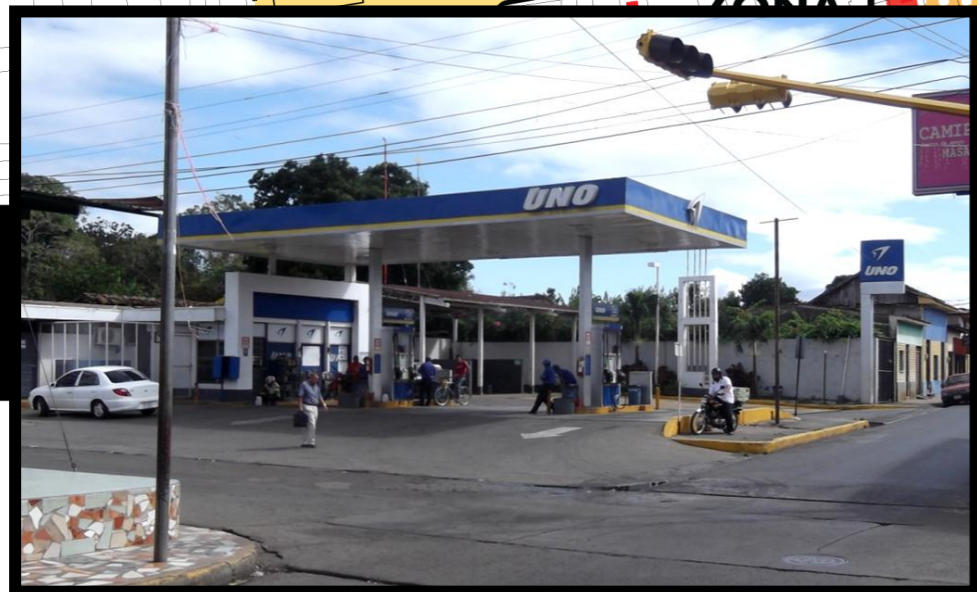
ILUSTRACIÓN 95. SÍNTESIS DEL ANÁLISIS AMBIENTAL DE LA AVENIDA, SE PUEDEN VER LOS DIFERENTES ASPECTOS CONTENIDOS EN ESTE, AFECTACIÓN VISUAL, RIESGO ANTE UNA EXPLOSIÓN, PROBLEMAS DE ENCHARCAMIENTOS, ENTRE OTROS. FUENTE: EQUIPO DE TRABAJO.

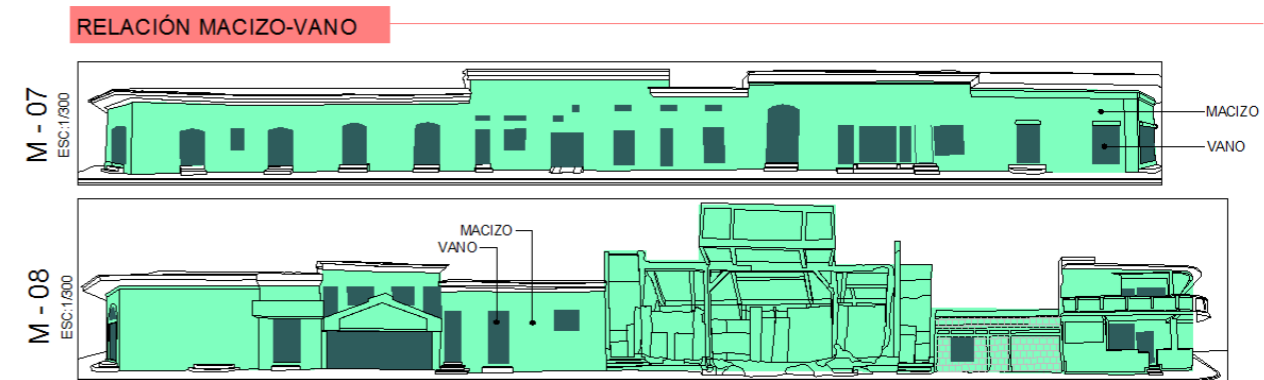
ILUSTRACIÓN 98. EJEMPLO DE LA APLICACIÓN DE LA HERRAMIENTA – MACIZO/VANO. FUENTE: EQUIPO DE TRABAJO.

- **Relación Macizo - Vano:** Se establece porcentualmente la cantidad de vano y macizo en las fachadas para obtener una lectura morfológica integral de la estructura de estas, reconocer si esta relación genera armonía o desequilibrios que deban ser corregidos. (Ver ilustración N° 98)

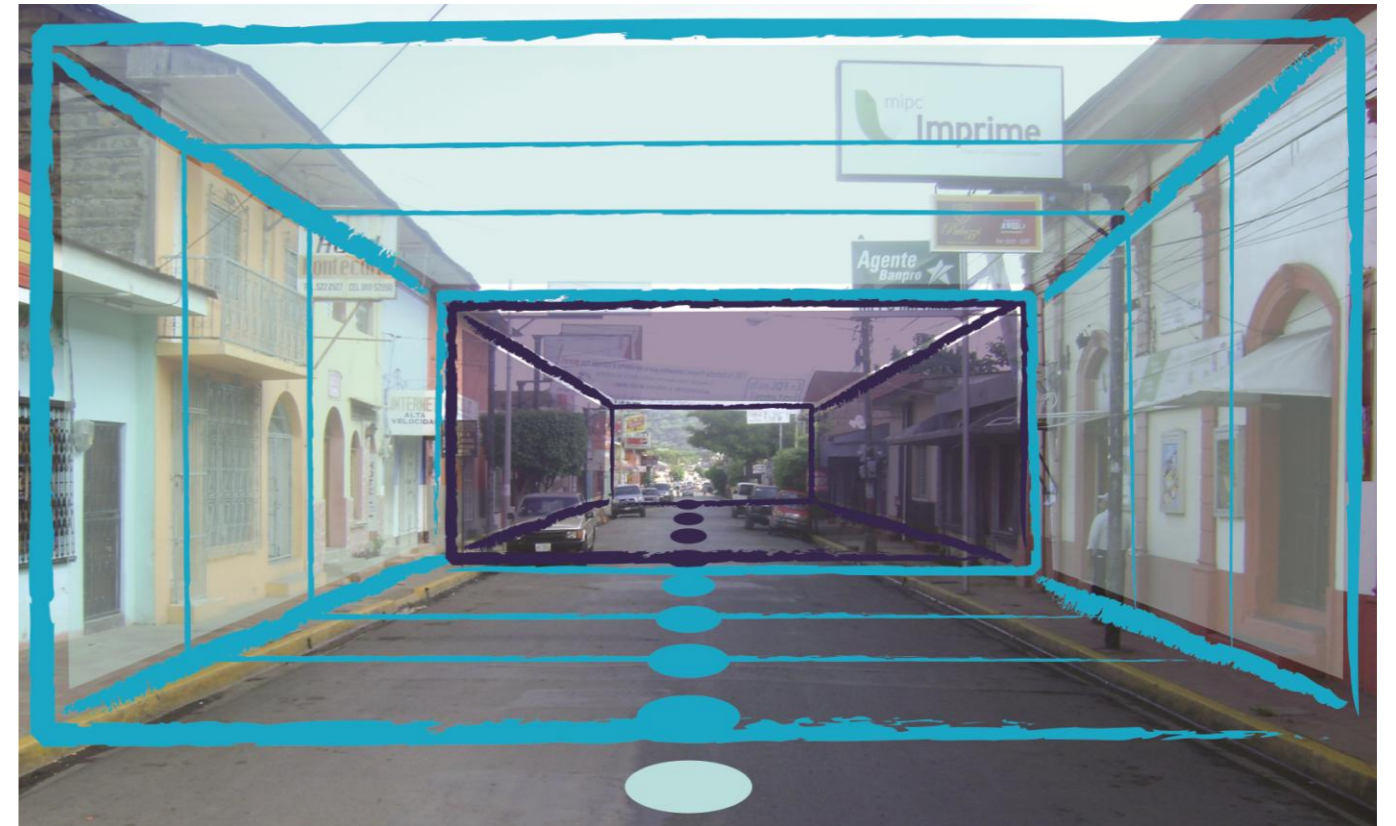
ILUSTRACIÓN 107. EJEMPLIFICACIÓN DE LA APLICACIÓN DEL ANÁLISIS AMBIENTAL REALIZADO EN UN BLOQUE DE MANZANA, PARA ESTE CASO, CONFORT ACÚSTICO. FUENTE. EQUIPO DE TRABAJO.

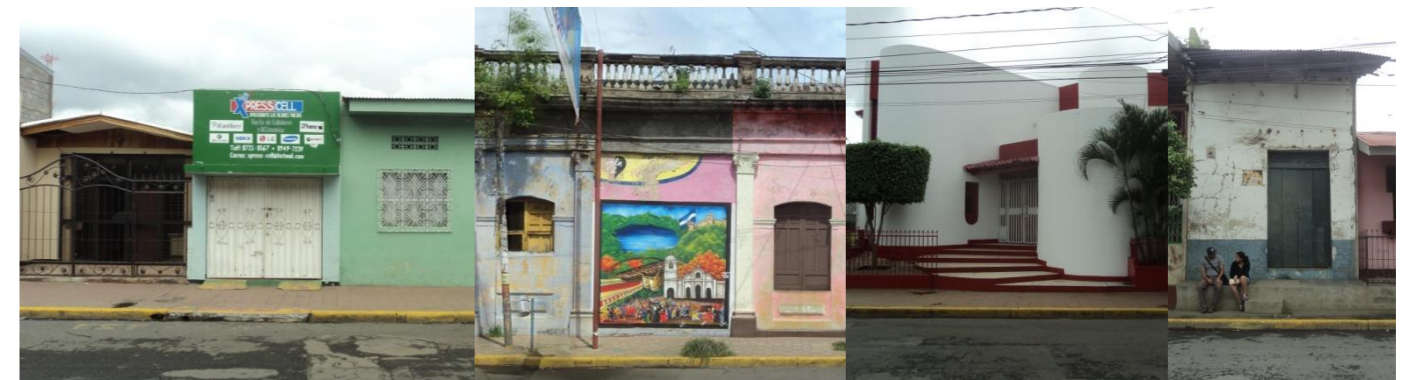
**ILUSTRACIÓN 109. EJEMPLO DE ALGUNOS REFERENTES ESTILÍSTICOS PRESENTES EN LA ZONA. DE IZQUIERDA A DERECHA: REFERENTE VERNÁCULO, NEOCLÁSICO, MODERNO Y COLONIAL. FUENTE: EQUIPO DE TRABAJO.**

Los referentes estilísticos identificados en la zona fueron los siguientes: vernáculo correspondiéndole un 71.43% de los estilos, neoclásico con el 19.05%, colonial y moderno 4.76 puntos porcentuales respectivamente. (Ver ilustración N° 109)

La prevalencia del referente vernáculo es el resultado de la pérdida de la huella histórica arquitectónica debido a factores naturales, entre estos está el terremoto que afectara a la ciudad en el año 2000 y que hizo colapsar mucha de la infraestructura habitacional que databa de la colonia, como antrópicos, cuando han sido los usuarios quienes han demolido los inmuebles, por temor al fallo estructural de estos, por no estar apropiados de su patrimonio y por malas prácticas al momento de intervenirlos.

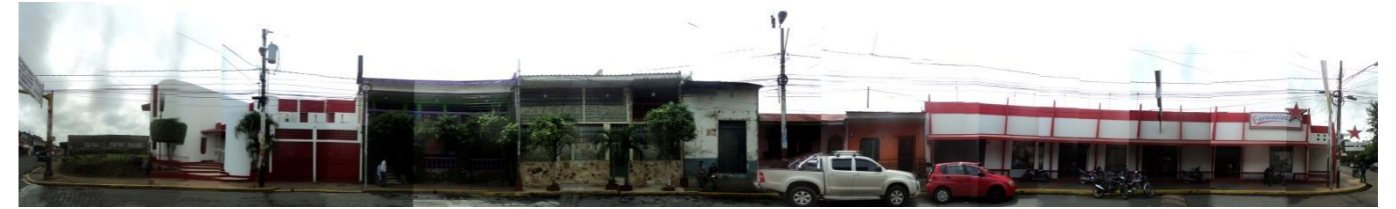
ILUSTRACIÓN 111. LEVANTAMIENTO FOTOGRAFICO MANZANA 04. EN ESTA PUEDE VERSE TAMBIÉN LA CORRESPONDENCIA DE ALTURAS ENTRE EDIFICACIONES DE DOS PLANTAS ACTUALES Y UNA DE REFERENCIA COLONIAL.

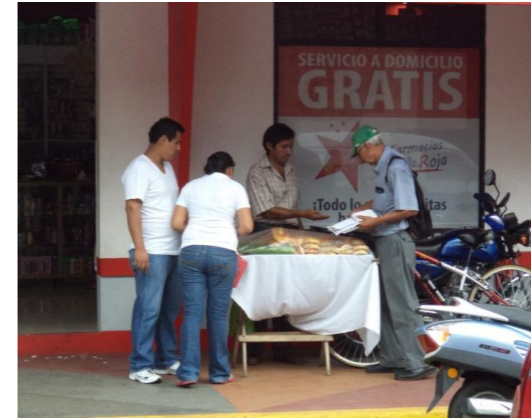
ILUSTRACIÓN 114. PUNTO DE ENCUENTRO, PUESTO INFORMAL DE VENTA DE PAN. FUENTE: EQUIPO DE TRABAJO.

Se definieron estos como puntos de encuentro, porque debido al tipo de actividad social que se genera en estos en los momentos que están en funcionamiento, se crean espacios de concurrencia de personas que hacen uso de estos, además convirtiéndolos en hitos dentro del espacio público.

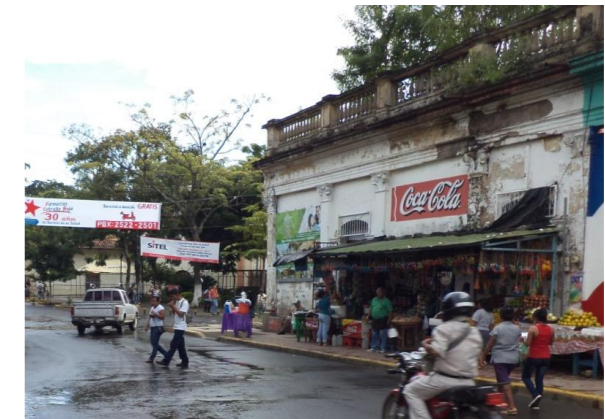
ILUSTRACIÓN 113. PUESTO INFORMAL DE VENTA PERMANENTE. FUENTE: EQUIPO DE TRABAJO.

El otro puesto de venta informal, atiende durante toda la semana, en horario de 7:00 am a 10:00 pm. , ofrece una variedad de productos, desde frutas, juguetes para niños, chinelas, entre otros, el espacio que ocupa es grande por lo cual representa un conflicto para la circulación peatonal pues este la obstruye y además daña la imagen de la zona. (Ver ilustración N° 113)

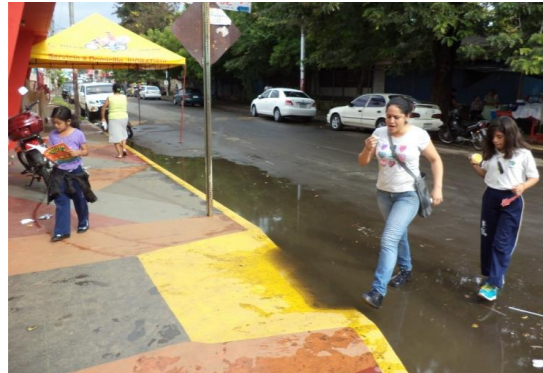
ILUSTRACIÓN 115. RAMPA UBICADA FRENTE A LA FARMACIA ESTRELLA ROJA. FUENTE: EQUIPO DE TRABAJO.

Como parte del mobiliario identificado están las rampas de accesibilidad, en total cuatro que, debido a las dimensiones de los andenes no poseen las proporciones requeridas, además que interfieren en la continuidad del espacio necesario para que los peatones circulen libremente por estos, para algunos casos estas se encuentran mal ubicadas. (Ver ilustración N° 115)

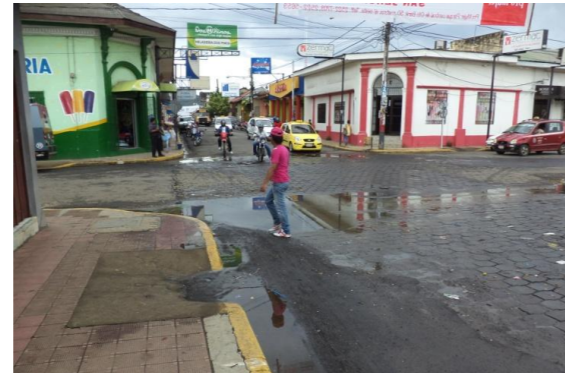
ILUSTRACIÓN 116. RAMPA MAL UBICADA Y SEÑALIZADA, TAMBIÉN ES UN ELEMENTO QUE GENERA ESTANCAMIENTO DEL AGUA. FUENTE: EQUIPO DE TRABAJO.

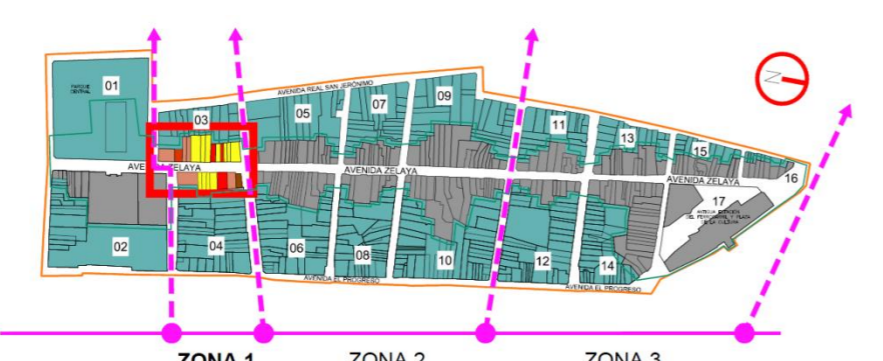
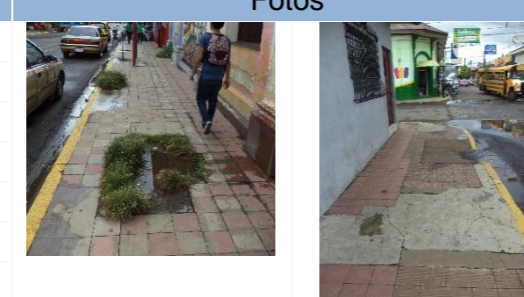
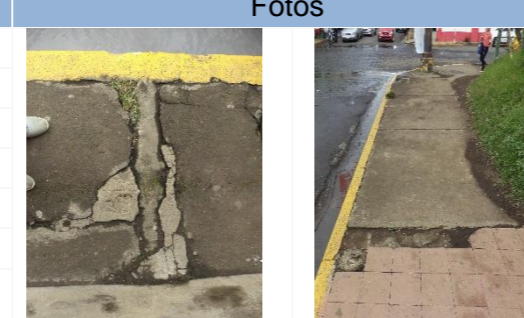
**ZONA 1**  
**M3-M4**

Descripción Constructiva		Estado de conservación		
Piso	Cerámica	0%	Mal estado	46.18 %
	Ladrillo	88.06%	Regular estado	40.53 %
	Concreto	0%	Buen estado	13.34 %
	Tierra	11.94%		
Lesiones		Fotos		
Físicas	Erosión	x

Suciedad	x		
Mecánicas	Grietas	x		
	Fisuras	x		
	Desprendimiento	x		
Químicas	Eflorescencia	x		
	Organismos	x		
Descripción Constructiva		Estado de conservación		
Piso	Cerámica	11.72 %	Mal estado	25.25 %
	Ladrillo	29.53%	Regular estado	38.01 %
	Concreto	58.75%	Buen estado	36.68%
	Tierra	0 %		
Lesiones		Fotos		
Físicas	Erosión	x

Suciedad	x		
Mecánicas	Grietas	x		
	Fisuras	x		
	Desprendimiento	x		
Químicas	Eflorescencia	x		
	Organismos	x

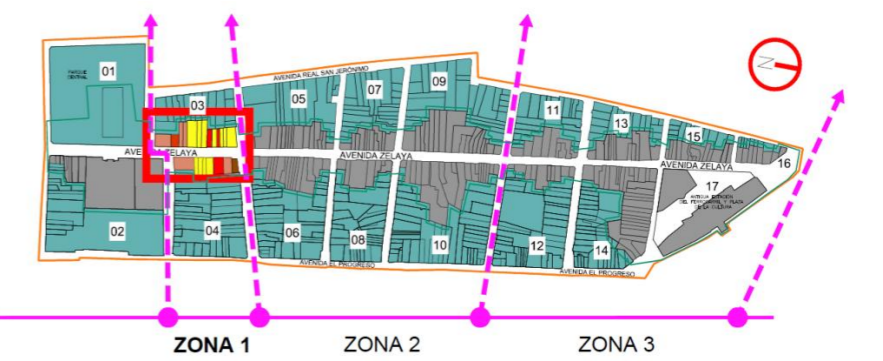
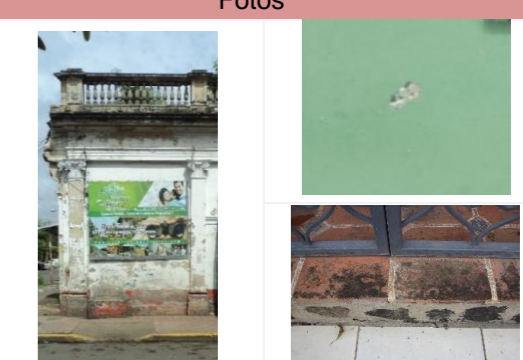
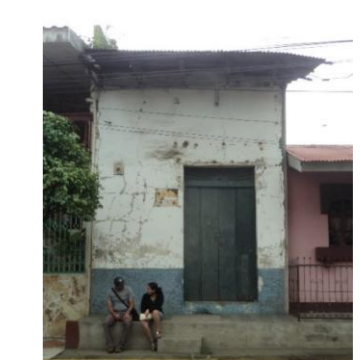
Descripción Constructiva			Estado de conservación	
Pared	Adobe	0 %	Nivel de daño 4	47%
	Taquezal	0 %	Nivel de daño 3	23%
	Mampostería	100 %	Nivel de daño 2	0%
	Mixto	0%	Nivel de daño 1	30%
Lesiones			Fotos	
Físicas	Humedad Capilar	x

Humedad de filtración			
	Erosión	x		
	Suciedad	x		
Mecánicas	Grietas	x		
	Fisuras	x		
	Desprendimiento	x		
Químicas	Eflorescencia	x		
	Oxidación			
	Organismos	x		
Descripción Constructiva			Estado de conservación	
Pared	Adobe	0 %	Nivel de daño 4	87.5 %
	Taquezal	12.5%	Nivel de daño 3	0 %
	Mampostería	87.5%	Nivel de daño 2	0 %
	Mixto	0%	Nivel de daño 1	12.5 %
Lesiones			Fotos	
Físicas	Humedad Capilar

Humedad de filtración			
	Erosión	x		
Mecánicas	Suciedad	x		
	Grietas	x		
Químicas	Fisuras	x		
	Desprendimiento	x		
Químicas	Eflorescencia			
	Oxidación			
	Organismos

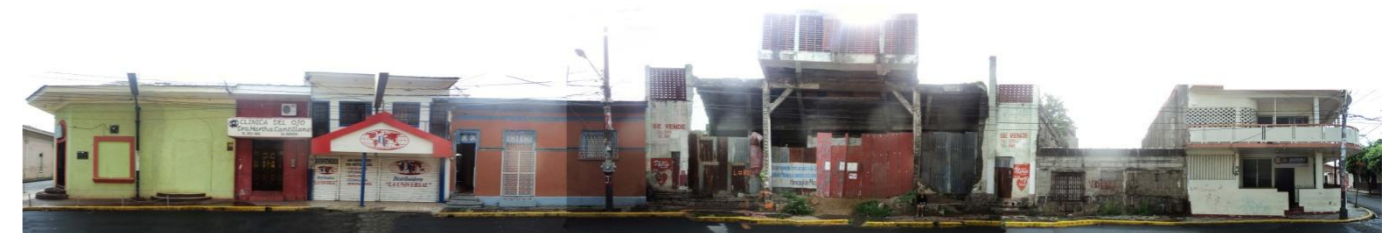
ILUSTRACIÓN 132. LEVANTAMIENTO FOTOGRAFICO MANZANA 08. FUENTE: EQUIPO DE TRABAJO.

Para la manzana 08, las ruinas rompen con todo tipo de unidad, ya que por las alturas no se corresponde a ninguna de las edificaciones aledañas, y por su mismo estado no se pueden reconocer elementos que la articulen al resto. Para los demás inmuebles se deben realizar adecuaciones que liberen las fachadas de elementos que no contribuyen a armonizar tanto ellos mismos como todo el conjunto. (Ver ilustración N° 132)

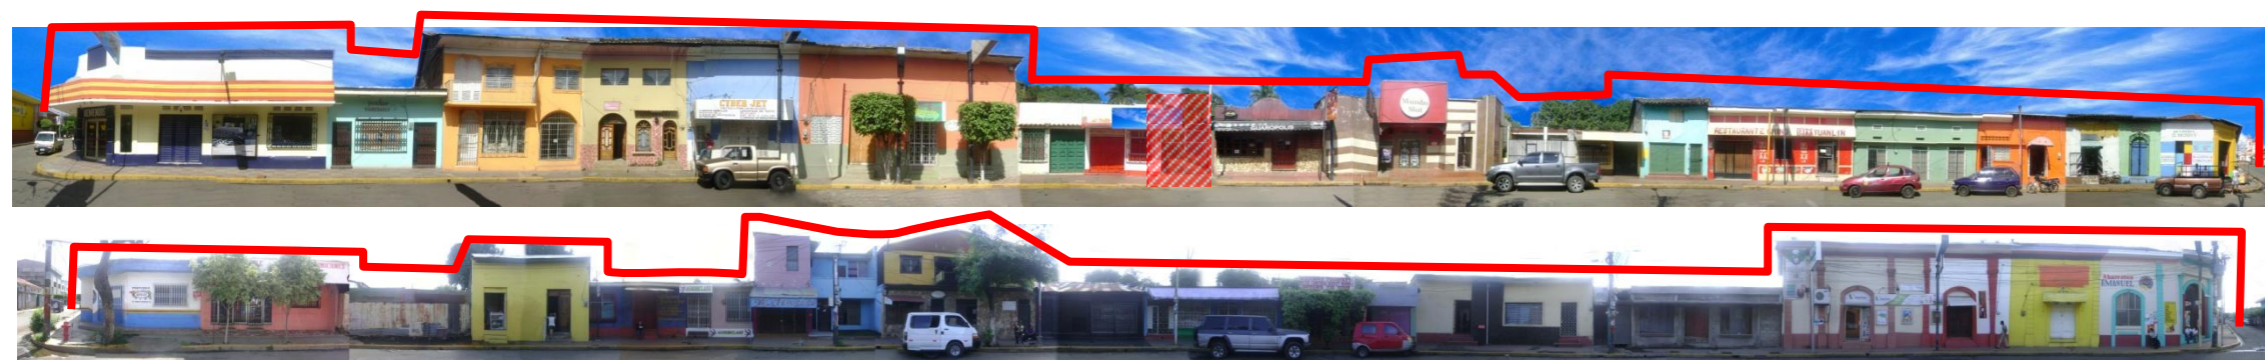
ILUSTRACIÓN 133. LEVANTAMIENTO FOTOGRÁFICO MANZANA 09. NÓTESE EL CAMBIO DE ALTURA EN LAS EDIFICACIONES, ASÍ COMO LOS ESTILOS. FUENTE: EQUIPO DE TRABAJO.

ILUSTRACIÓN 134. LEVANTAMIENTO FOTOGRÁFICO MANZANA 10. FUENTE: EQUIPO DE TRABAJO.

Una de las particularidades de esta zona en la avenida es que, a partir de estas manzanas se puede leer en su arquitectura dos momentos históricos del crecimiento histórico de la ciudad, por medio de los referentes estilísticos y las alturas de las edificaciones. Así pues, el 72.22% de los inmuebles es arquitectura con referencias vernáculas, el 13.88% colonial y otro 13.88% neoclásica. Presentando un ritmo alterno, con articulaciones mixtas, en un 75% de los casos por las Fascias, 31% por cornisas y un 22% con los zócalos. (Ver ilustraciones N° 133 y 134)

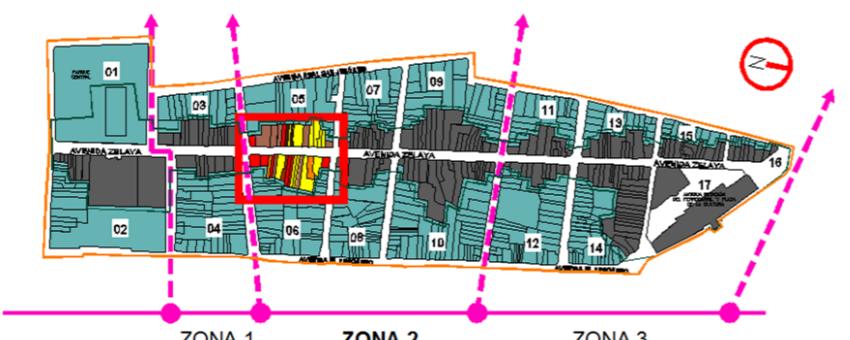
ZONA 1	ZONA 2	ZONA 3	
Manzana 05	Descripción Constructiva		Estado de conservación				
	Pared	Adobe	3.84%	Nivel de daño 4	17%		
		Taquezal	23.08%	Nivel de daño 3	25%		
		Mampostería	73.08%	Nivel de daño 2	50%		
		Mixto	0%	Nivel de daño 1	8%		
	Lesiones			Fotos			
	Físicas	Humedad Capilar	x

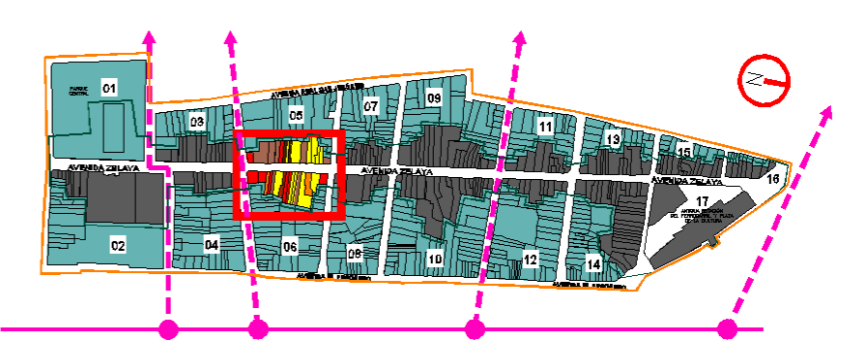
ZONA 1	ZONA 2	ZONA 3	
Manzana 05	Descripción Constructiva		Estado de conservación				
	Piso	Cerámica	11%	Mal estado	54.14%		
		Ladrillo	81%	Regular estado	34.73%		
		Concreto	0%	Buen estado	11.13%		
		Tierra	8%				
	Lesiones			Fotos			
	Físicas	Erosión	x

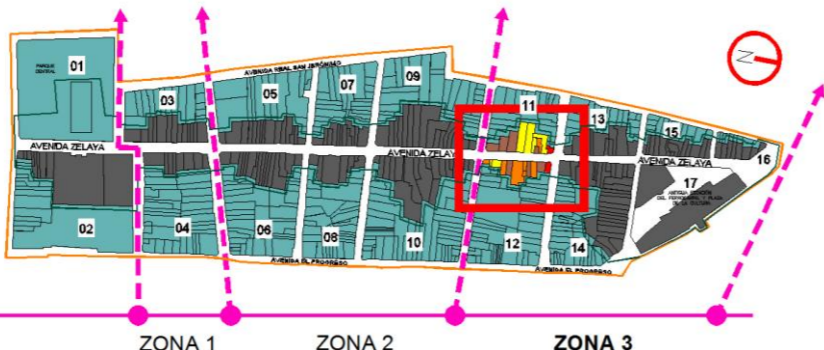
Descripción Constructiva			Estado de conservación	
Pared	Adobe	0%	Nivel de daño 4	50%
	Taquezal	0%	Nivel de daño 3	50%
	Mampostería	90%	Nivel de daño 2	0%
	Mixto	10%	Nivel de daño 1	0%
Lesiones			Fotos	
Físicas	Humedad Capilar		x	x
	Humedad de filtración			
	Erosión			
Mecánicas	Suciedad		x	x
	Grietas			
	Fisuras		x	
Químicas	Desprendimiento		x	x
	Eflorescencia			
	Oxidación		x	
	Organismos

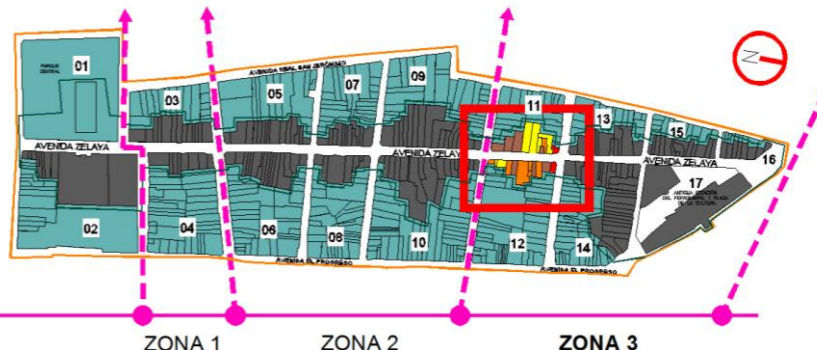
Descripción Constructiva			Estado de conservación	
Piso	Cerámica	0%	Mal estado	34%
	Ladrillo	86.33%	Regular estado	59%
	Concreto	13.67%	Buen estado	7%
	Tierra	0%		
Lesiones			Fotos	
Físicas	Erosión	x	x	x
	Suciedad	x		
Mecánicas	Grietas	x	x	x
	Fisuras	x		
Químicas	Desprendimiento	x	x	x
	Eflorescencia	x		
	Organismos	x

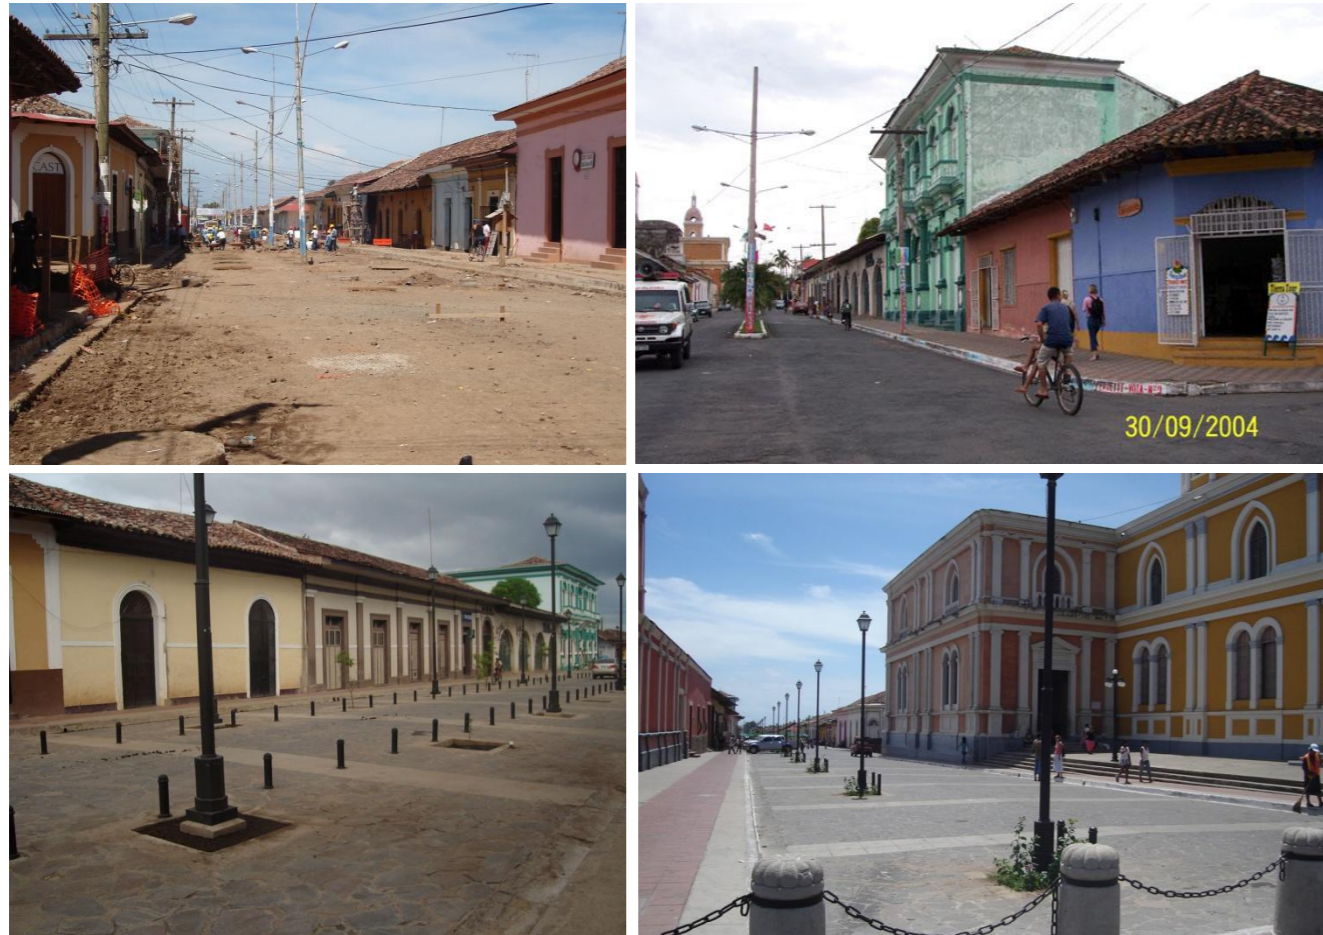
ILUSTRACIÓN 162. IMÁGENES DE LA INTERVENCIÓN REALIZADA EN LA CALLE LA CALZADA. DE IZQUIERDA A DERECHA: TRABAJOS DE REPLANTEO DE LA CALLE, DEL ÁREA DE RODAMIENTO, SITUACIÓN DE LA CALLE ANTES DE REALIZARSE LA INTERVENCIÓN, PUEDE VERSE EL BOULEVARD; MISMO BLOQUE DE MANZANA DE LA CALZADA YA INTERVENIDO, PUEDE VERSE LOS MATERIALES UTILIZADOS EN LA INTERVENCIÓN, MOBILIARIO URBANO; PARTE DE LA CALZADA CONTIGUO AL EDIFICIO CATEDRALICIO, ESPACIO PARA PLAZAS DE APARCAMIENTO. FUENTE: ARCHIVO OFICINA CENTRO HISTÓRICO GRANADA.

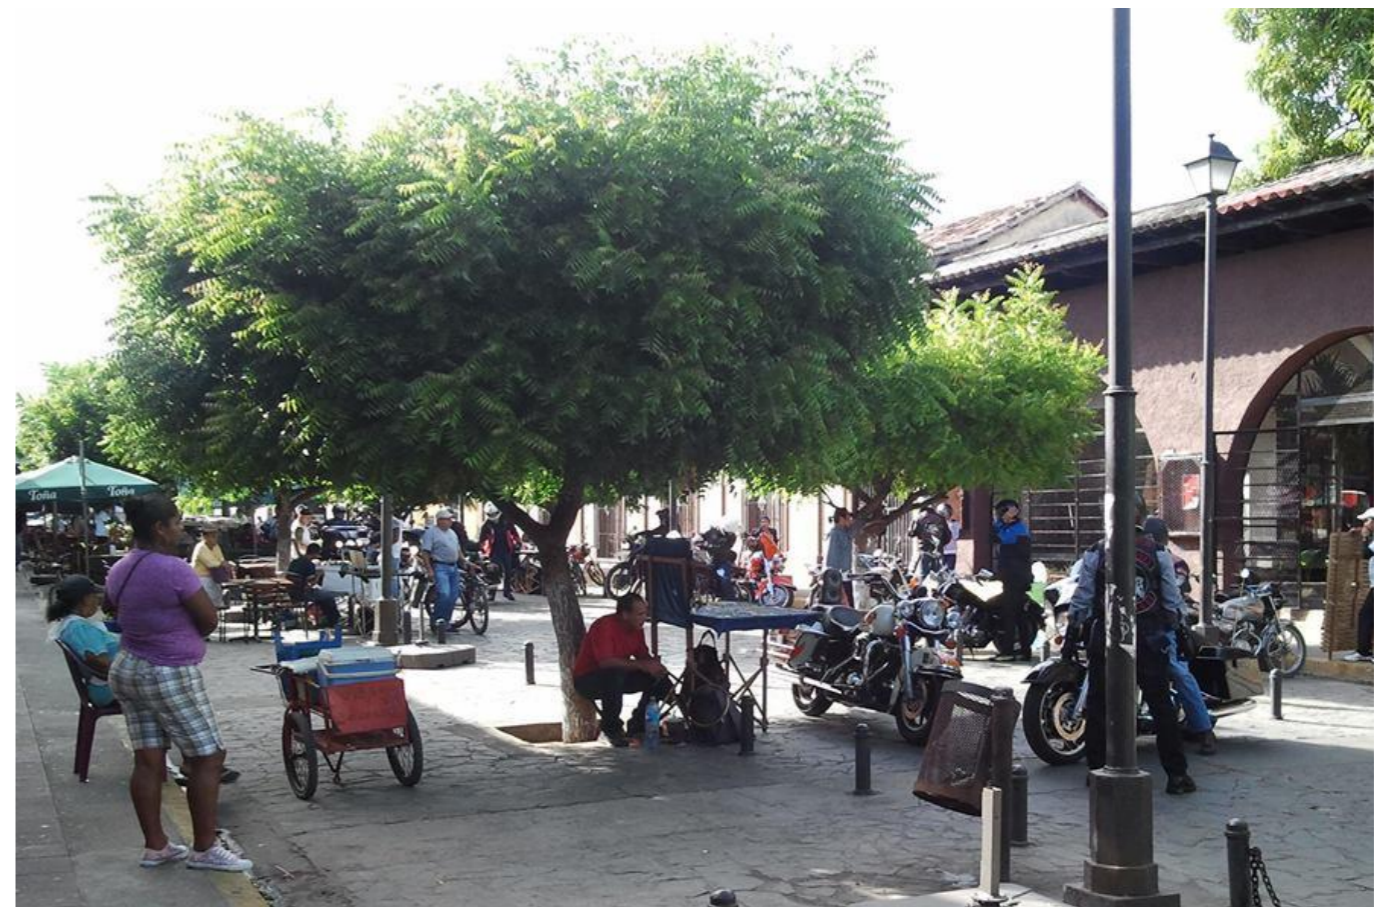
ILUSTRACIÓN 163. ZONA DE MAYOR SATURACIÓN ESPACIAL DE LA CALLE LA CALZADA, DURANTE HORAS DE LA MAÑANA. FUENTE: EQUIPO DE TRABAJO.

Este espacio se encuentra claramente definido según su saturación, así bien puede zonificarse la actividad que se genera a lo largo de toda la Calzada hasta llegar al Malecón, así puede establecerse que la zona de mayor desarrollo comercial y se servicios está constituido por los tres primeros bloques de manzana que componen el paseo peatonal, y se encuentran más cercanos al núcleo central de la ciudad (Parque Colón – Plaza de la Independencia - los leones y catedral de Granada).

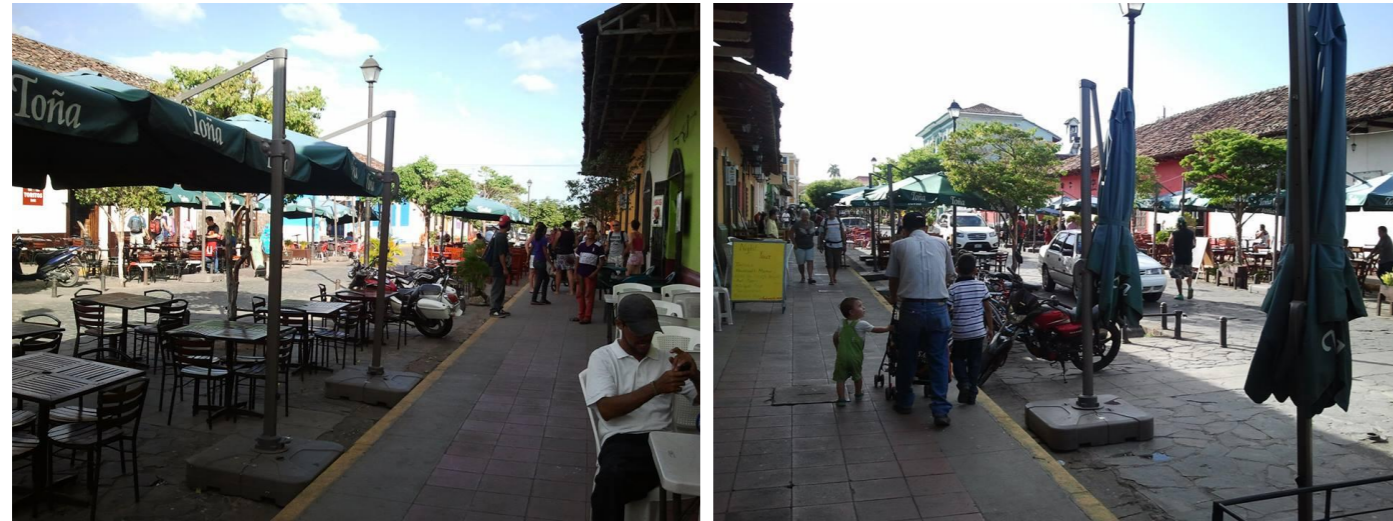
ILUSTRACIÓN 164. OTRAS IMÁGENES QUE MUESTRAN LA ZONA DE MAYOR SATURACIÓN DE LA CALLE, PUEDEN VERSE LA GRAN CANTIDAD DE MOBILIARIO QUE SE APUESTA SOBRE EL ÁREA PEATONAL PARA LA ATENCIÓN Y RECEPCIÓN DE USUARIOS EN LOS DISTINTOS SERVICIOS DE LA ZONA. FUENTE: EQUIPO DE TRABAJO.

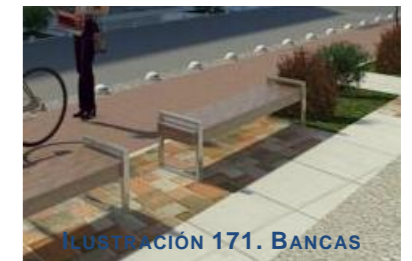
ILUSTRACIÓN 171. BANCAS PROPUESTAS.

- Bancas: Metálicas galvanizadas color plateado en los extremos y en la parte central color madera, retomando el concepto de los tradicionales y lo moderno de la propuesta. Mide 1.80 de largo y están ubicadas en las áreas verdes y pérgolas.

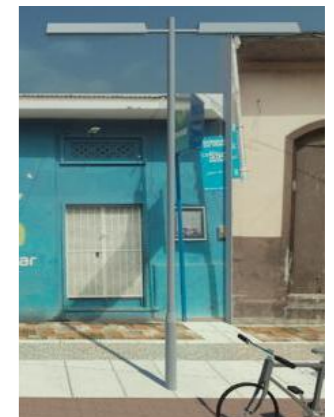
ILUSTRACIÓN 172.  
LUMINARIAS.

- Luminarias: Luminaria con brazo doble, carcasa de fundición de aluminio, elementos de unión de acero inoxidable, protector de cristal de seguridad, altura de 4.00 m. Colocadas en los extremos de las manzanas y en las zonas centrales. Aproximadamente 3 luminarias por manzana y 4 en las manzanas más largas.

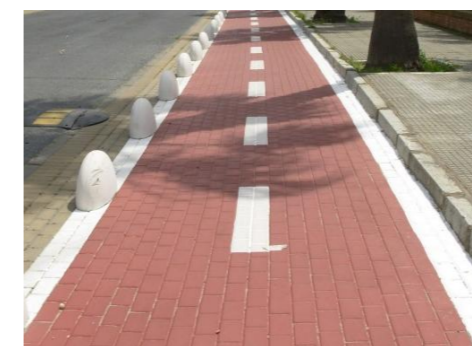
ILUSTRACIÓN 175. MODELO DE LADRILLOS  
Y BOLARDOS A UTILIZAR PARA LA CICLO  
VÍA.

La propuesta consiste en: área de circulación única, elaborada con ladrillo rojo cuadrado, ancho de vía 1.50 m. según normas para carriles bici con un carril vehicular central colocado únicamente al lado oeste de la avenida. (Ver ilustraciones N° 169 y 168)

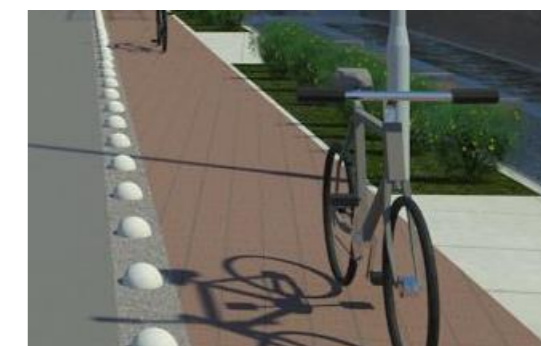
ILUSTRACIÓN 174. RENDER DE CICLO VÍA.  
FUENTE: EQUIPO DE TRABAJO.
