**INFORME DE PRÁCTICA PROFESIONAL EN LA EMPRESA
INVERSIONES
SAN SEBASTIÁN S.A**

INVERSIONES SAN SEBASTIAN

MANAGUA, NICARAGUA JULIO DE 2019

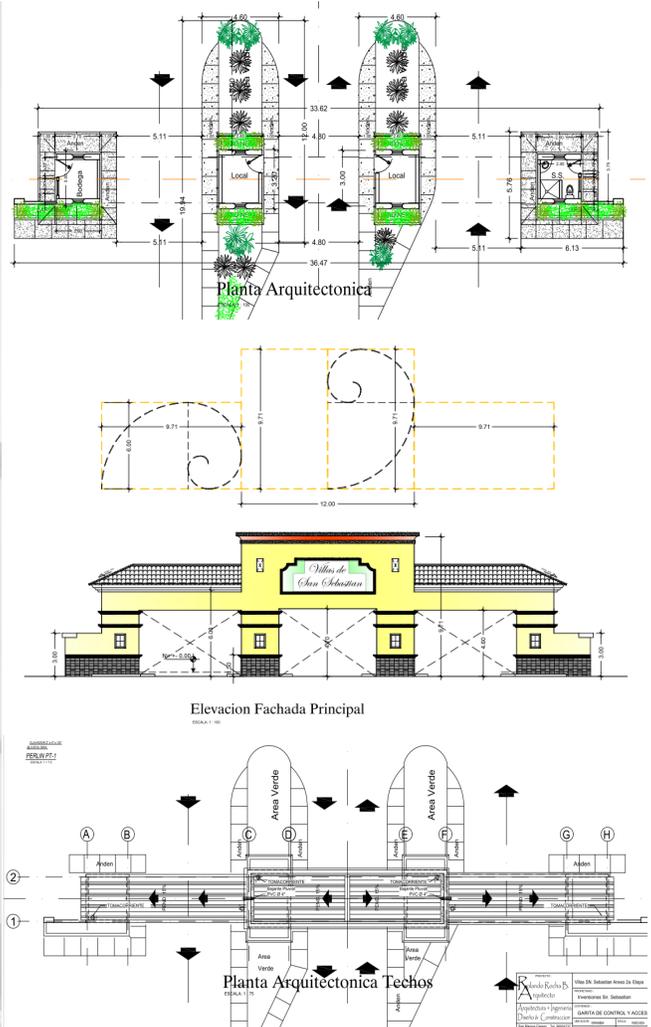
Ilustración 10-Arquitectura G./Fuente:Roberto López

El proyecto consistió en el diseño y construcción de garita de acceso a la segunda etapa de Villas de San Sebastián, esto debido al mejoramiento del acceso al residencial y a la jerarquía que debe tener el acceso. La garita posee tres accesos, un acceso de entrada otro de salida y el último dedicado al paso peatonal. En su interior tiene servicio sanitario y oficinas para el personal de seguridad. Está conformado por un sistema constructivo de mampostería reforzada.

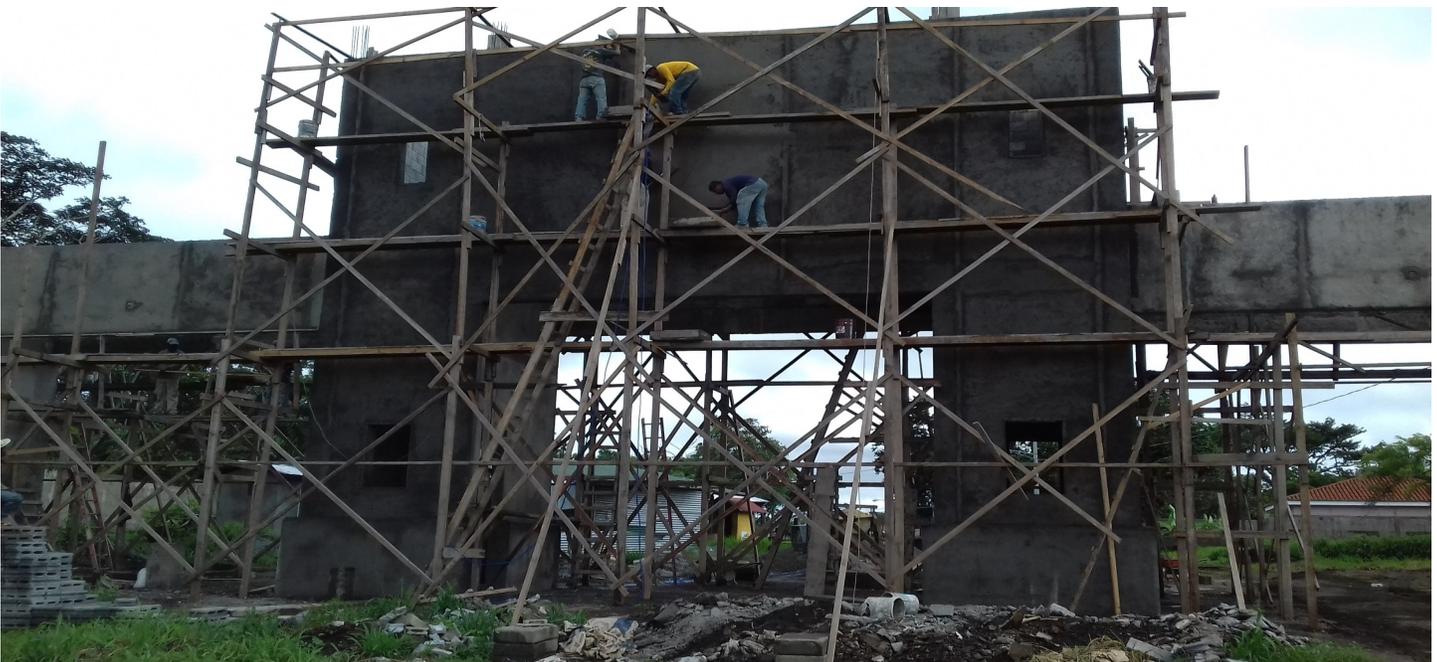
Ilustración 12-Garita en construcción./Fuente:Roberto López

Se realizó el procedimiento del trazo y nivelación el utilizando las siguientes herramientas: Cinta métrica o metro común, escuadra, plomo, carretes de hilo de varios metros de largo, estacas de madera, clavos de dos pulgadas, martillo o maceta para clavar las estacas, cal para marcar en el terreno y nivel de manguera para fijar la altura a la que deberá ir el piso interior de la construcción sobre el terreno. El procedimiento se realice en cuatro etapas: tendido de hilos, trazo de perpendiculares, trazo del ancho de la excavación, Nivelación.

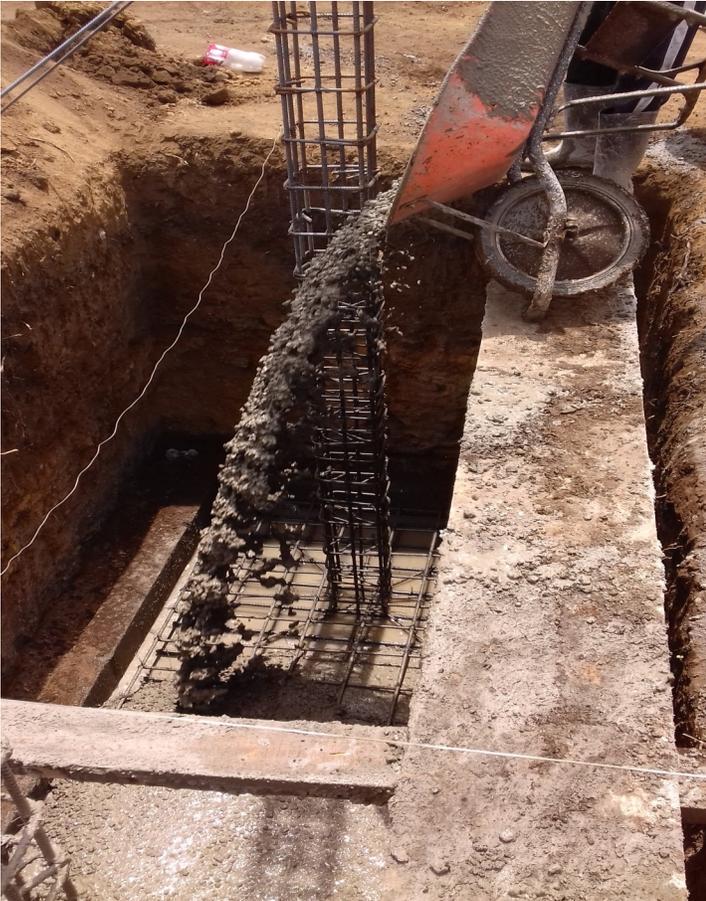
Ilustración 13-Llenado de zapata/Fuente:Roberto López

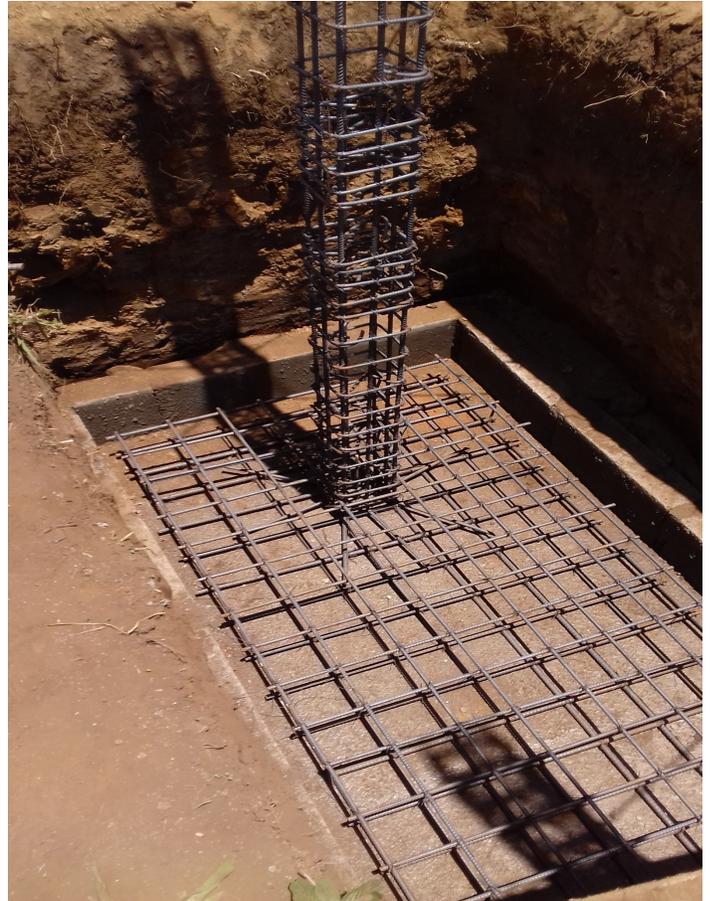
Ilustración 14-Zapata/Fuente:Roberto López

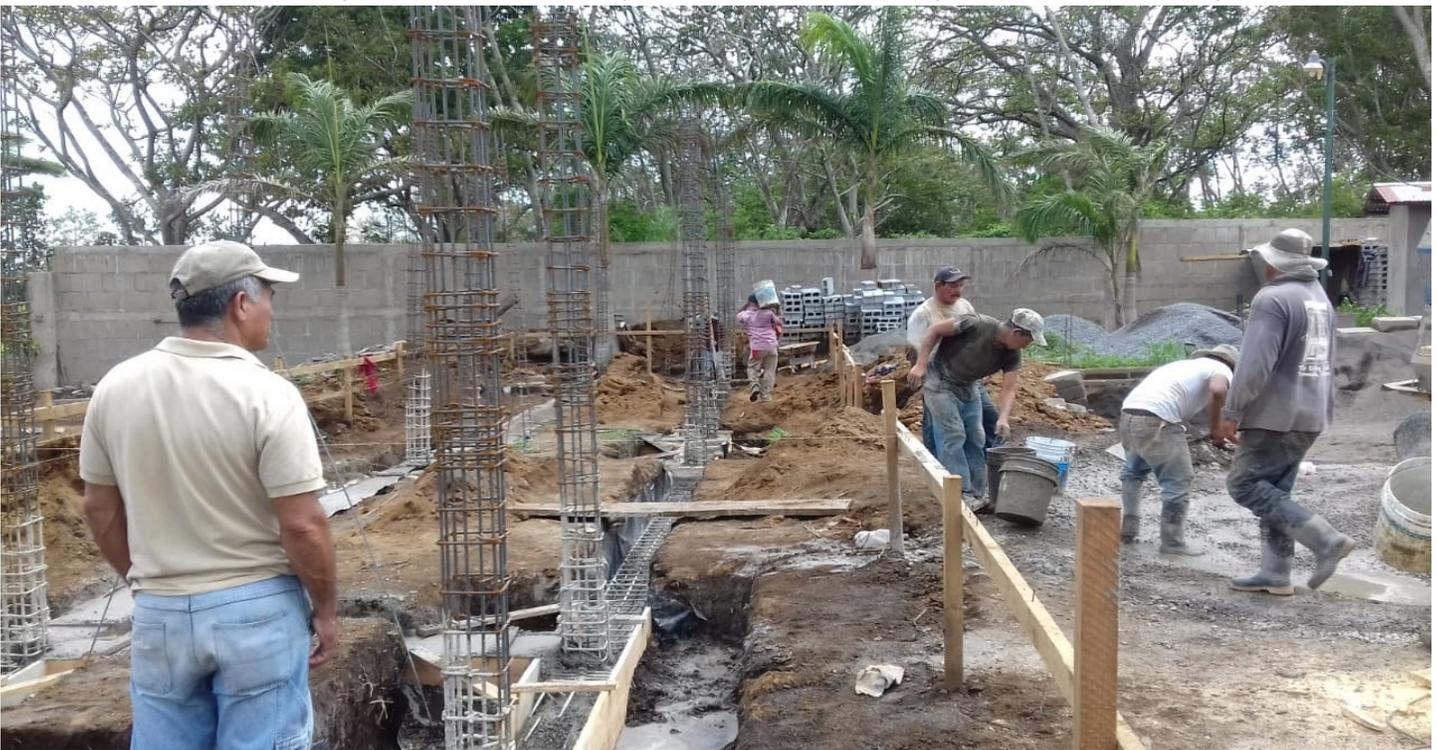
Ilustración 15-Colocación de columnas/Fuente:Roberto López

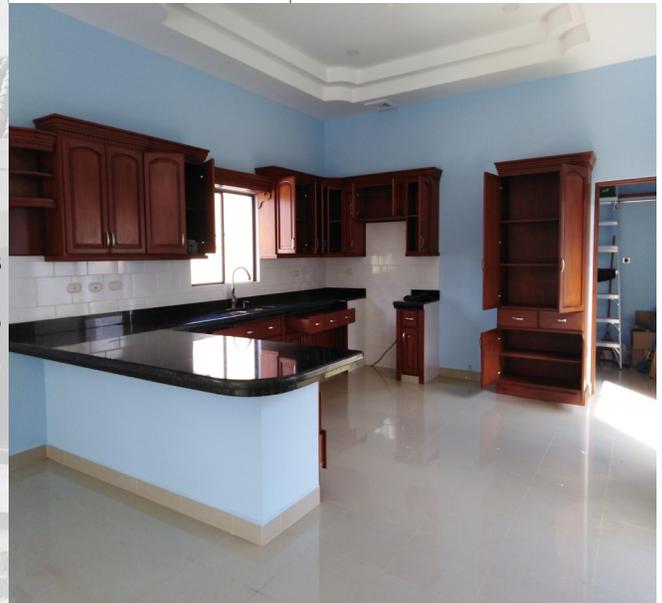
Ilustración 16-Planta e interior/Fuente:Roberto López

Este proyecto consistió en la construcción de la Residencia Modelo Santa Ana que cuenta con 326.87mts² de construcción y contempla los ambientes de: Vestíbulo, Terraza, Sala Principal, Comedor, Cocina, Dormitorio Principal, Dormitorio N.º 1, Dormitorio N.º2 , Dormitorio de huésped, Dormitorio Servicio, Servicio Sanitario principal, Servicio Sanitario de visita, Servicio Sanitario de huésped, Servicio Sanitario de servicio, Sala de estar, 2 Walking Closet, Lavado y planchado, Tendedero. El sistema constructivo es de mampostería confinada.

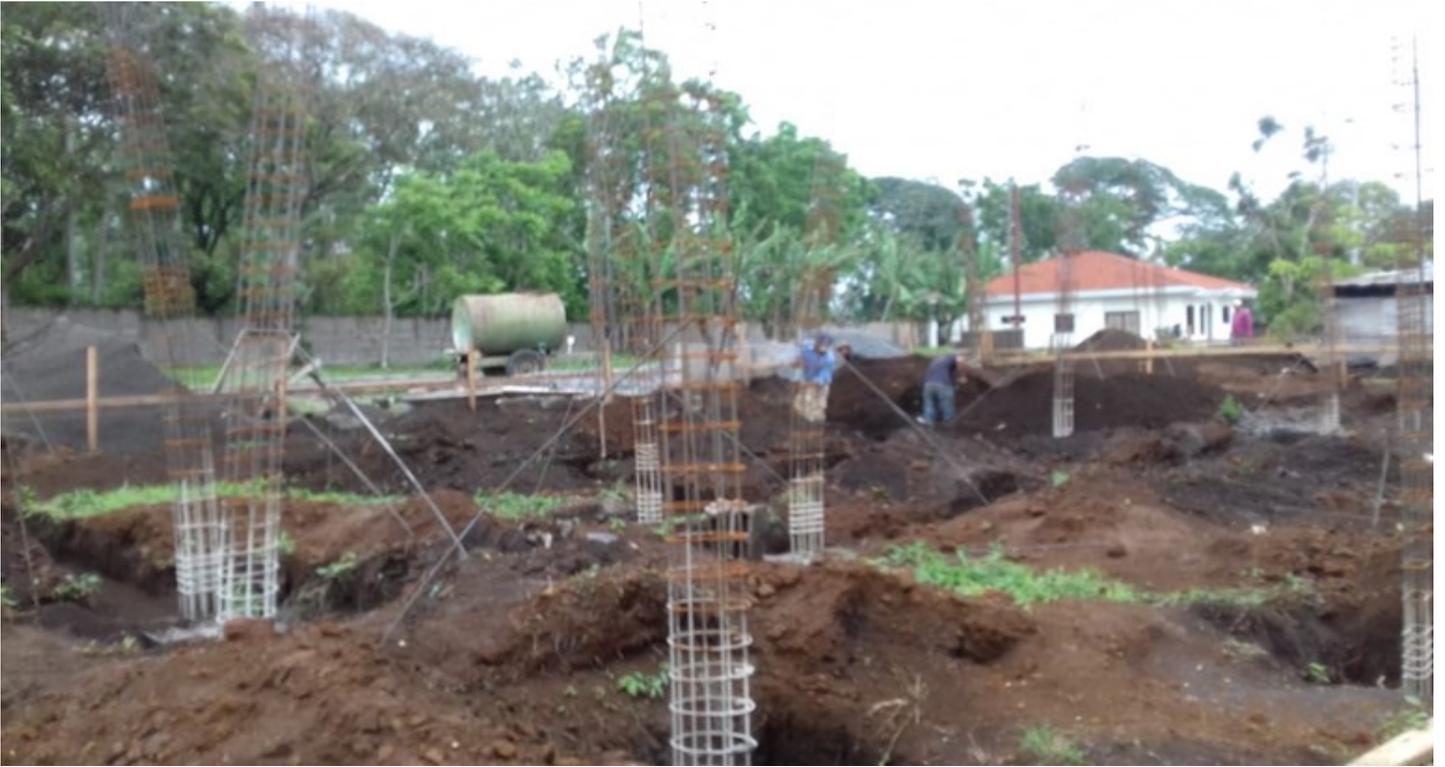
Ilustración 18-Trazo y Nivelación/Fuente:Roberto López

Se realizó el trazo y nivelación utilizando las siguientes herramientas: Cinta métrica o metro común, escuadra, plomo, carretes de hilo de varios metros de largo, estacas de madera, clavos de dos pulgadas, martillo o maceta para clavar las estacas, cal para marcar en el terreno y nivel de manguera para fijar la altura a la que deberá ir el piso interior de la construcción sobre el terreno. El procedimiento se realizó en cuatro etapas: Tendido de hilos, trazo de perpendiculares, trazo del ancho de la excavación, Nivelación. (Ver ilustración 19 y 20 pág.38)

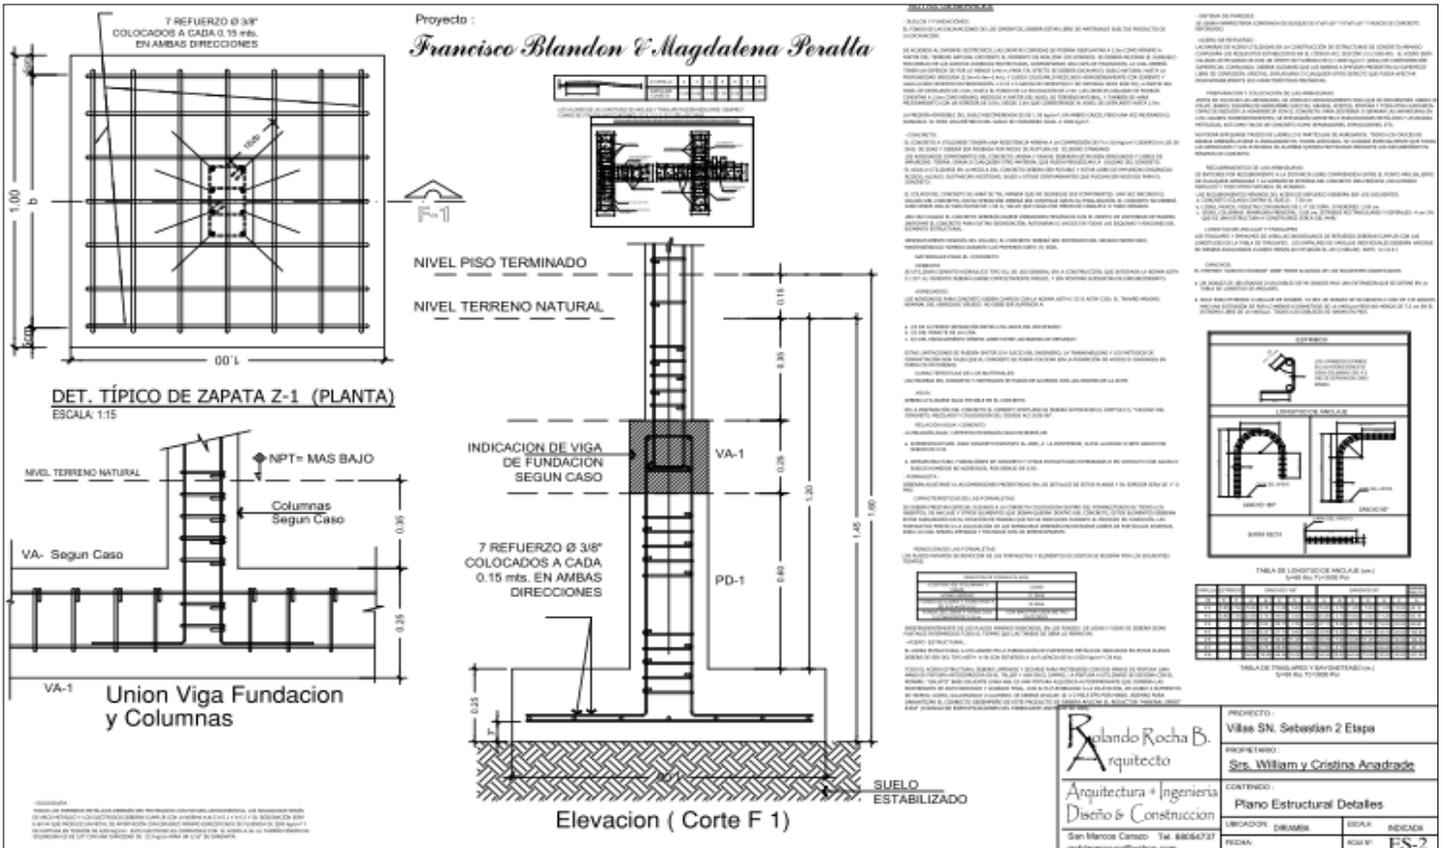
Ilustración 21-Plano de Fundaciones/Fuente:Roberto López

Se realizó la supervisión de la construcción de la Residencia conforme al cronograma de ejecución y juego de planos, verificando si se cumplían los tiempos de realización de cada una de las actividades y si se respetaba lo estipulado en los planos. Fué necesario realizar un levantamiento fotográfico por cada visita para comparar los avances del proyecto.Luego se procedió a informar al Gerente de supervisión sobre el estado del proyecto. Para está actividad se utilizaron las herramientas: cinta métrica, tabla de apuntes y cámara fotográfica.(Ver ilustración 21 y véase en anexos ejemplo de informe de supervisión)

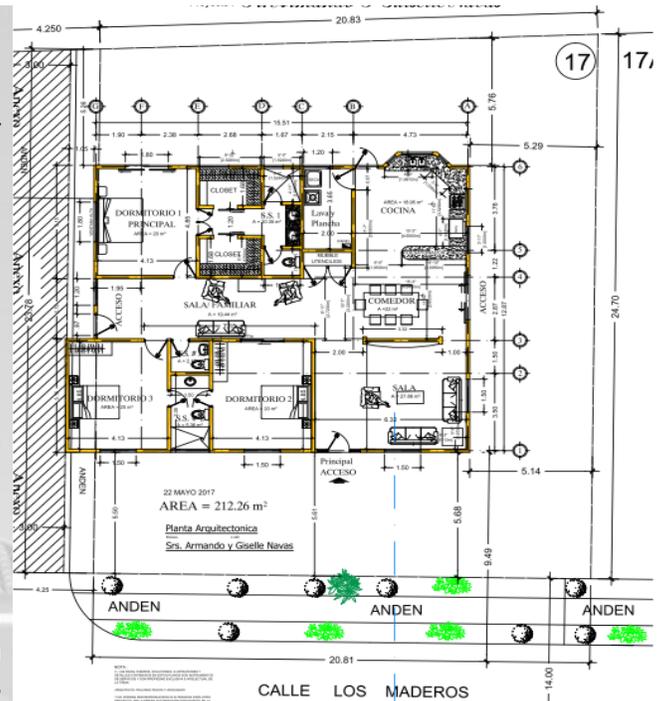
Ilustración 22-Planta e interior./Fuente:Roberto López

Este proyecto consistió en la construcción de la Residencia Modelo Santiago que cuenta con 212.26mts de construcción y contempla los ambientes de: Porche, Sala Principal, Comedor, Cocina, Dormitorio Principal, Servicio Sanitario. Principal, Dormitorio N.º 1, Dormitorio Nº2, Servicio Sanitario de visita, Dormitorio Servicio, Sala de Estar, Walking Closet, Lavado y Planchado, Servicio Sanitario de servicio. El sistema constructivo es de mampostería confinada.

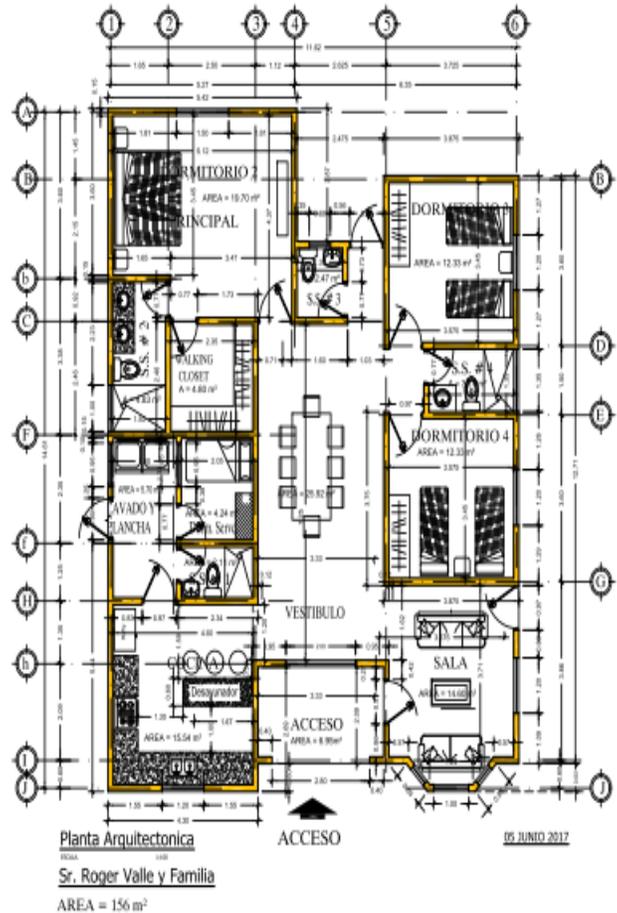
Ilustración 27-Planta Arq./Fuente:Roberto López

Este proyecto consistió en la construcción de la Residencia Modelo Santiago que cuenta con 156mts de construcción y contempla los ambientes de: Porche, Sala Principal, Comedor, Cocina, Dormitorio Principal, Servicio Sanitario. Principal, Dormitorio N.º 1, Dormitorio N.º2 , Servicio Sanitario de visita, Dormitorio Servicio, Sala de Estar, Walk in Closet, Lavado y Planchado, Servicio Sanitario de servicio. El sistema constructivo es de mampostería confinada.

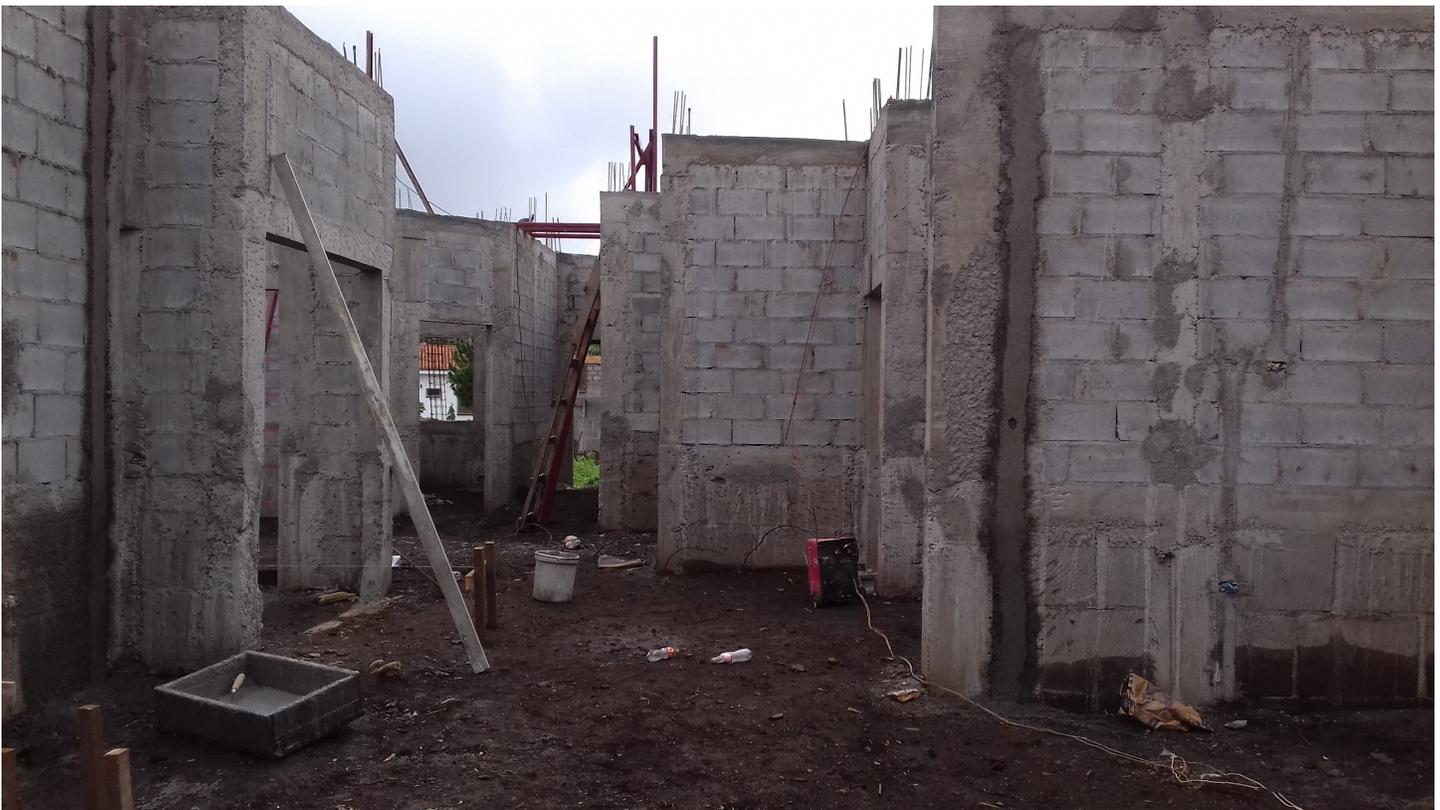
Se realizó la supervisión de la construcción de la Residencia conforme al cronograma de ejecución y juego de planos, verificando si se cumplían los tiempos de realización de cada una de las actividades y si se respetaba lo estipulado en los planos. Fué necesario realizar un levantamiento fotográfico por cada visita para comparar los avances del proyecto. Luego se procedió a informar al Gerente de supervisión sobre el estado del proyecto. Para esta actividad se utilizaron las herramientas: cinta métrica, tabla de apuntes y cámara fotográfica. *(Ver ilustración 26 y 27 pág.49-50) y véase en anexos ejemplo de informe de supervisión)*

Ilustración 29-Supervisión de obra gris Residencia Valles./Fuente:Roberto López

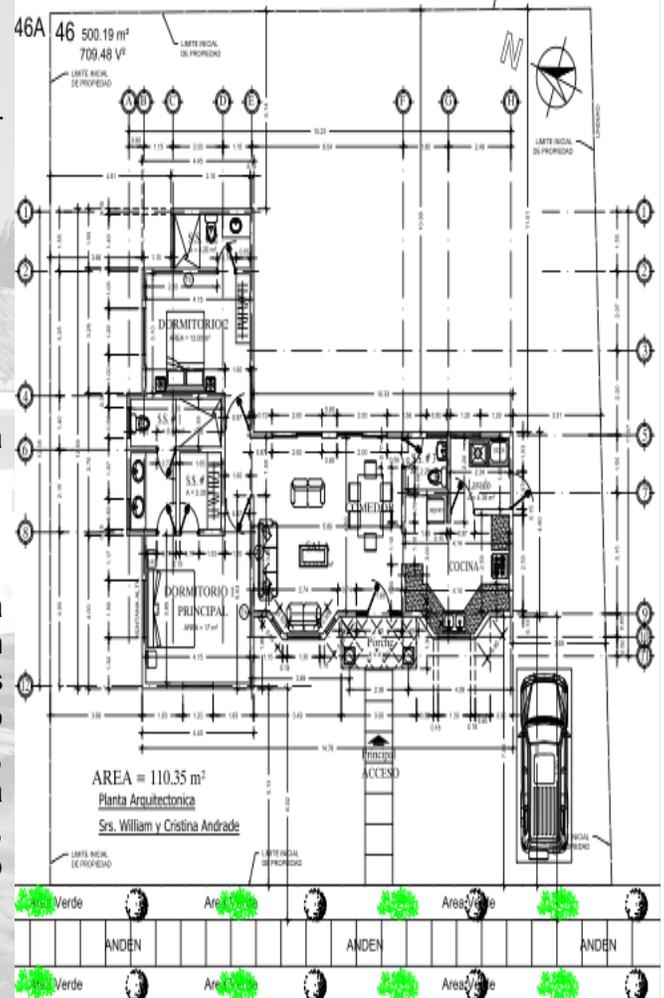
Ilustración 30-Planta Arq./Fuente:Roberto López

Este proyecto consistió en la construcción de la Residencia Modelo Santiago que cuenta con 110.35mts de construcción y contempla los ambientes de: Sala Principal, Comedor, Cocina, Dormitorio Principal, Servicio Sanitario principal, Dormitorio N.º 1, Servicio Sanitario de visita, Dormitorio Servicio, Sala de Estar, Walk in Closet, Lavado y Planchado, Servicio Sanitario de servicio. El sistema constructivo es de mampostería confinada.

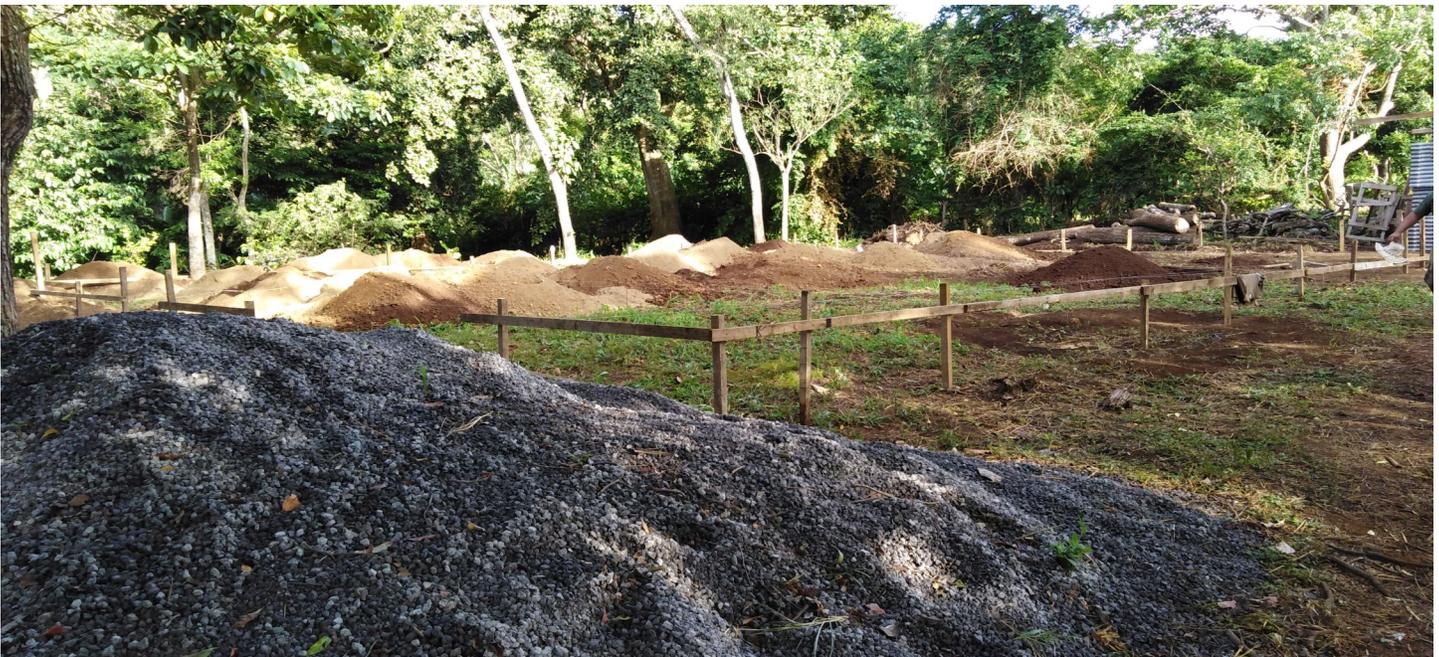
Se realizó el trazo y nivelación utilizando las siguientes herramientas: Cinta métrica o metro común, escuadra, plomo, carretes de hilo de varios metros de largo, estacas de madera, clavos de dos pulgadas, martillo o maceta para clavar las estacas, cal para marcar en el terreno y nivel de manguera para fijar la altura a la que deberá ir el piso interior de la construcción sobre el terreno. El procedimiento se realizó en cuatro etapas: Tendido de hilos, trazo de perpendiculares, trazo del ancho de la excavación, Nivelación. (*Ver ilustración 34*)

Ilustración 32-Trazo y nivelación de Residencia Andrades./Fuente:Roberto López

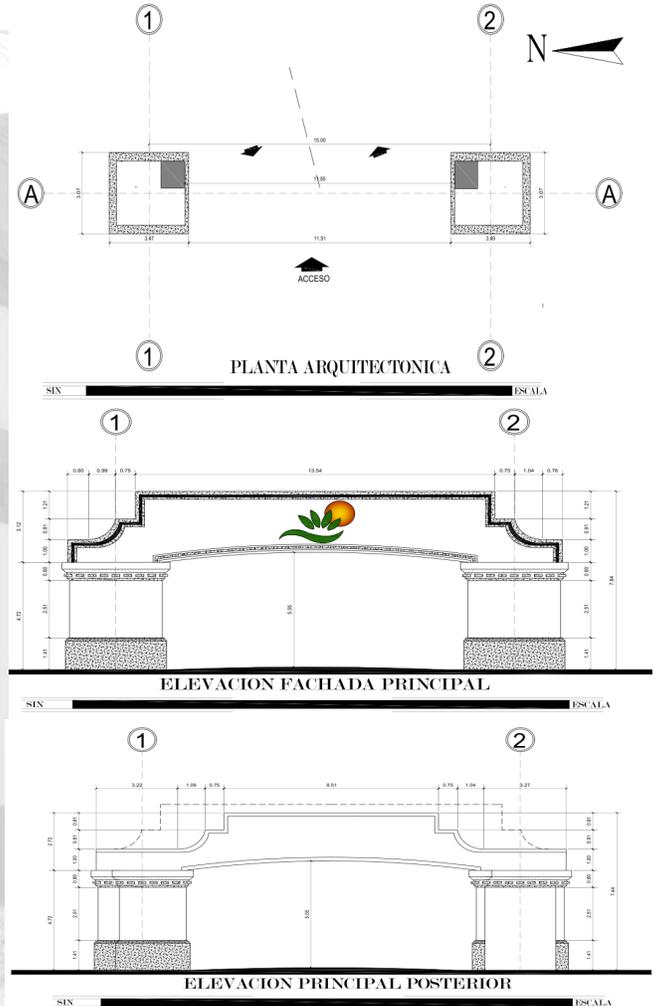
Ilustración 33-Planta y Elev.Arq./Fuente:Roberto López

Este proyecto consistió en el diseño y construcción de garita para la jerarquía de acceso de la entrada principal al residencial. La garita posee un acceso de entrada y salida. En su interior tiene servicio sanitario y oficinas para el personal de seguridad, el sistema constructivo es de mampostería reforzada.

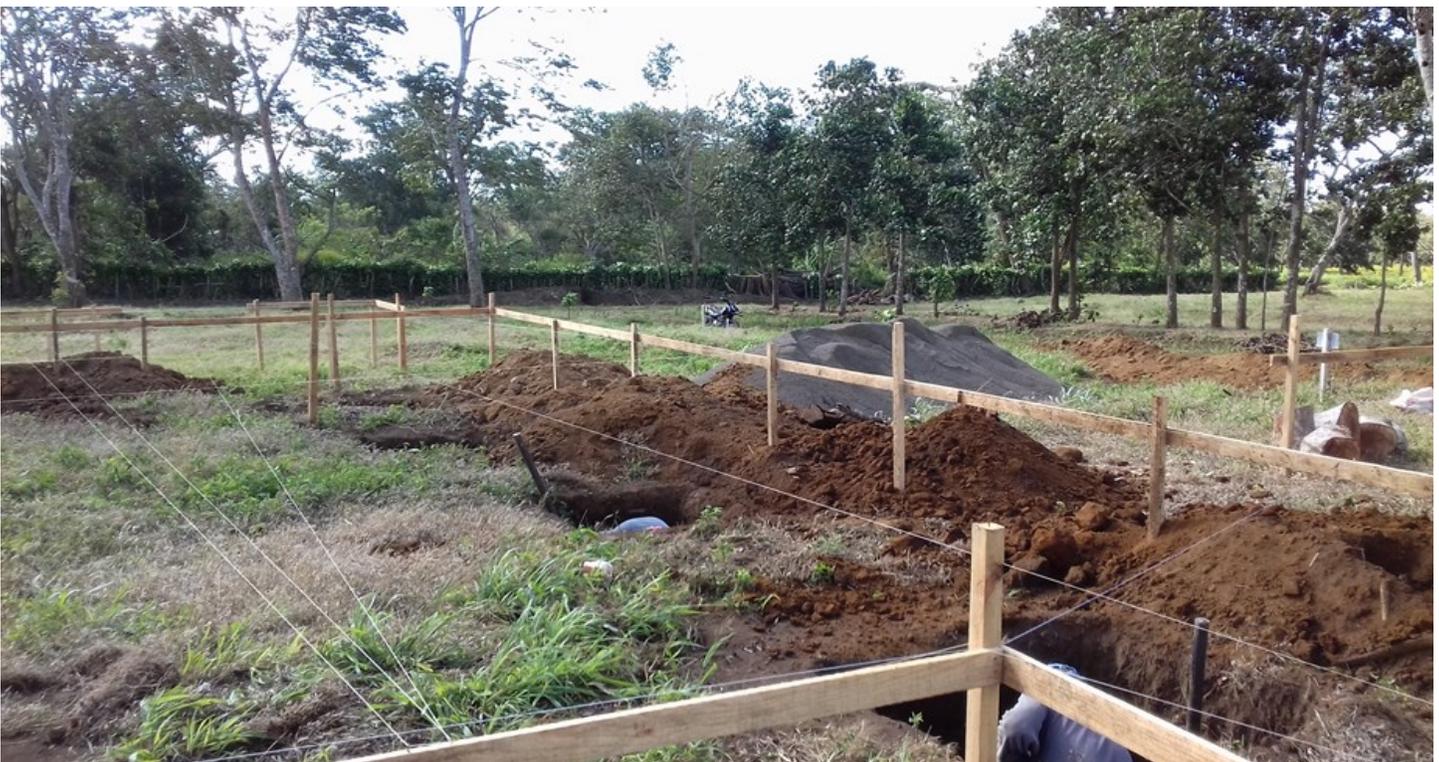
Ilustración 37-Trazo y Nivelación./Fuente:Roberto López

Se realizó el procedimiento del trazo y nivelación el utilizando las siguientes herramientas: Cinta métrica o metro común, escuadra, plomo, carretes de hilo de varios metros de largo, estacas de madera, clavos de dos pulgadas, martillo o maceta para clavar las estacas, cal para marcar en el terreno y nivel de manguera para fijar la altura a la que deberá ir el piso interior de la construcción sobre el terreno. El procedimiento se realice en cuatro etapas: tendido de hilos, trazo de perpendiculares, trazo del ancho de la excavación, Nivelación. (Ver Ilustración 37 y 38 pág. 54 -55)

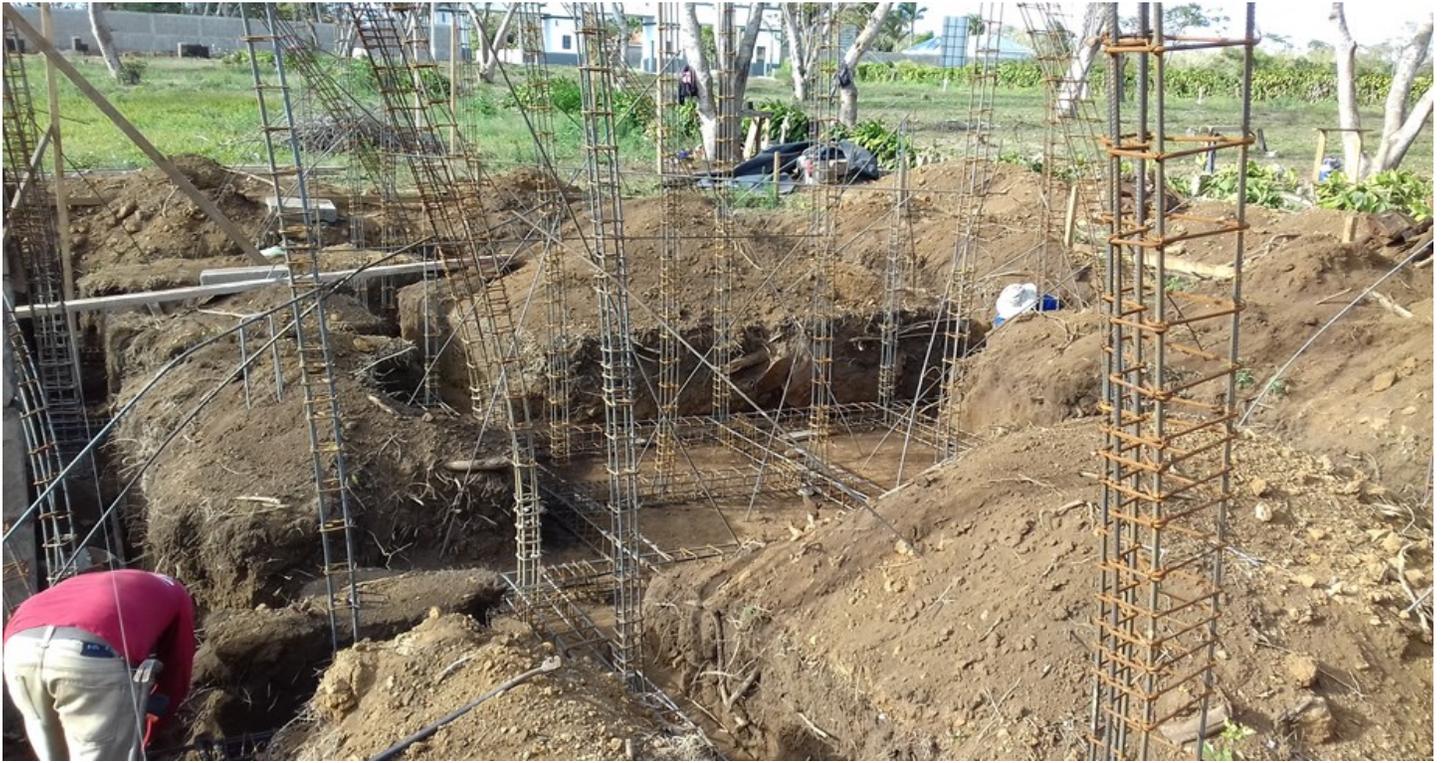
Ilustración 38-Verificación según trazo y nivelación/Fuente:Roberto López

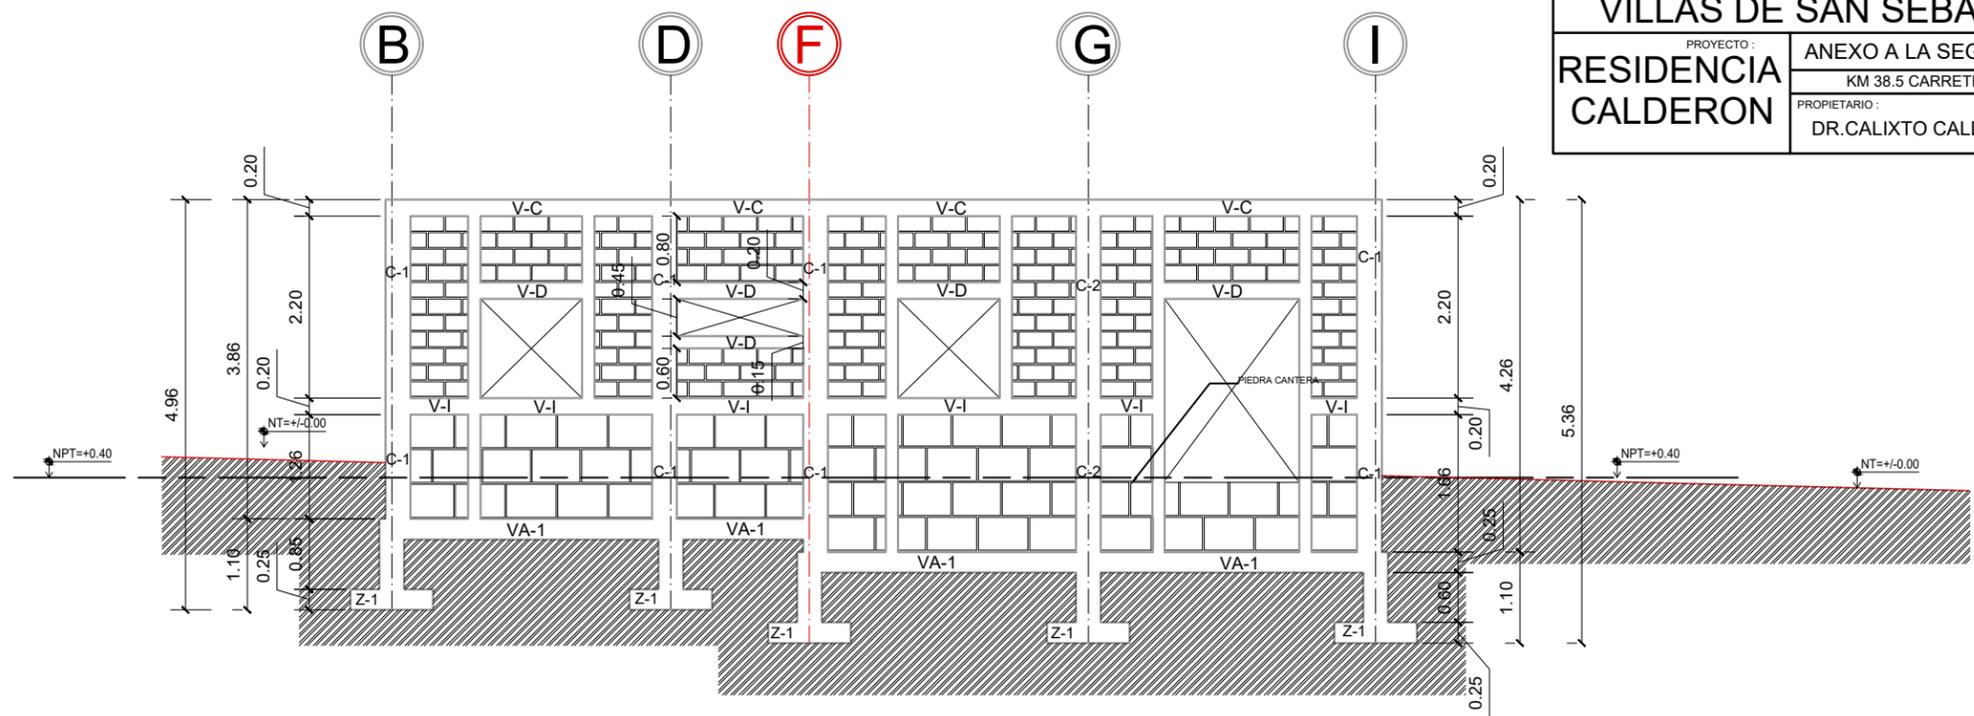
CORTE ESTRUCTURAL A-A

- SISTEMA DE PAREDES: SE USARÁ MAMPOSTERÍA CONFINADA DE BLOQUE DE 6"x8"x16" Y 8"x8"x16" Y MUROS DE CONCRETO REFORZADO.
- ACERO DE REFUERZO: LAS BARRAS DE ACERO UTILIZADAS EN LA CONSTRUCCIÓN DE ESTRUCTURAS DE CONCRETO ARMADO CUMPLIRÁN LOS REQUISITOS ESTABLECIDOS EN EL CÓDIGO ACI, SECCIÓN 3.5 (318S-08). EL ACERO SERÁ CALIDAD ASTM GRADO 60 CON UN LÍMITE DE FLENCIA DE $f_y=4200 \text{ Kg/cm}^2$ (60ksi) DE CONFORMACIÓN SUPERFICIAL CORRUGADA. DEBERÁ CUIDARSE QUE LAS BARRAS A EMPLEAR PRESENTEN SU SUPERFICIE LIBRE DE CORROSIÓN, GRIETAS, SOPLADURAS O CUALQUIER OTRO DEFECTO QUE PUEDA AFECTAR DESFAVORABLEMENTE SUS CARACTERÍSTICAS MECÁNICAS.

LOS VALORES DE LAS LONGITUDES DE ANCLAJE Y TRASLAPE PUEDEN REDUCIRSE SIEMPRE Y CUANDO SE UTILICEN LAS ECUACIONES 12.2.5, 12.3 Y 12.5.3 DEL ACI 318-08.

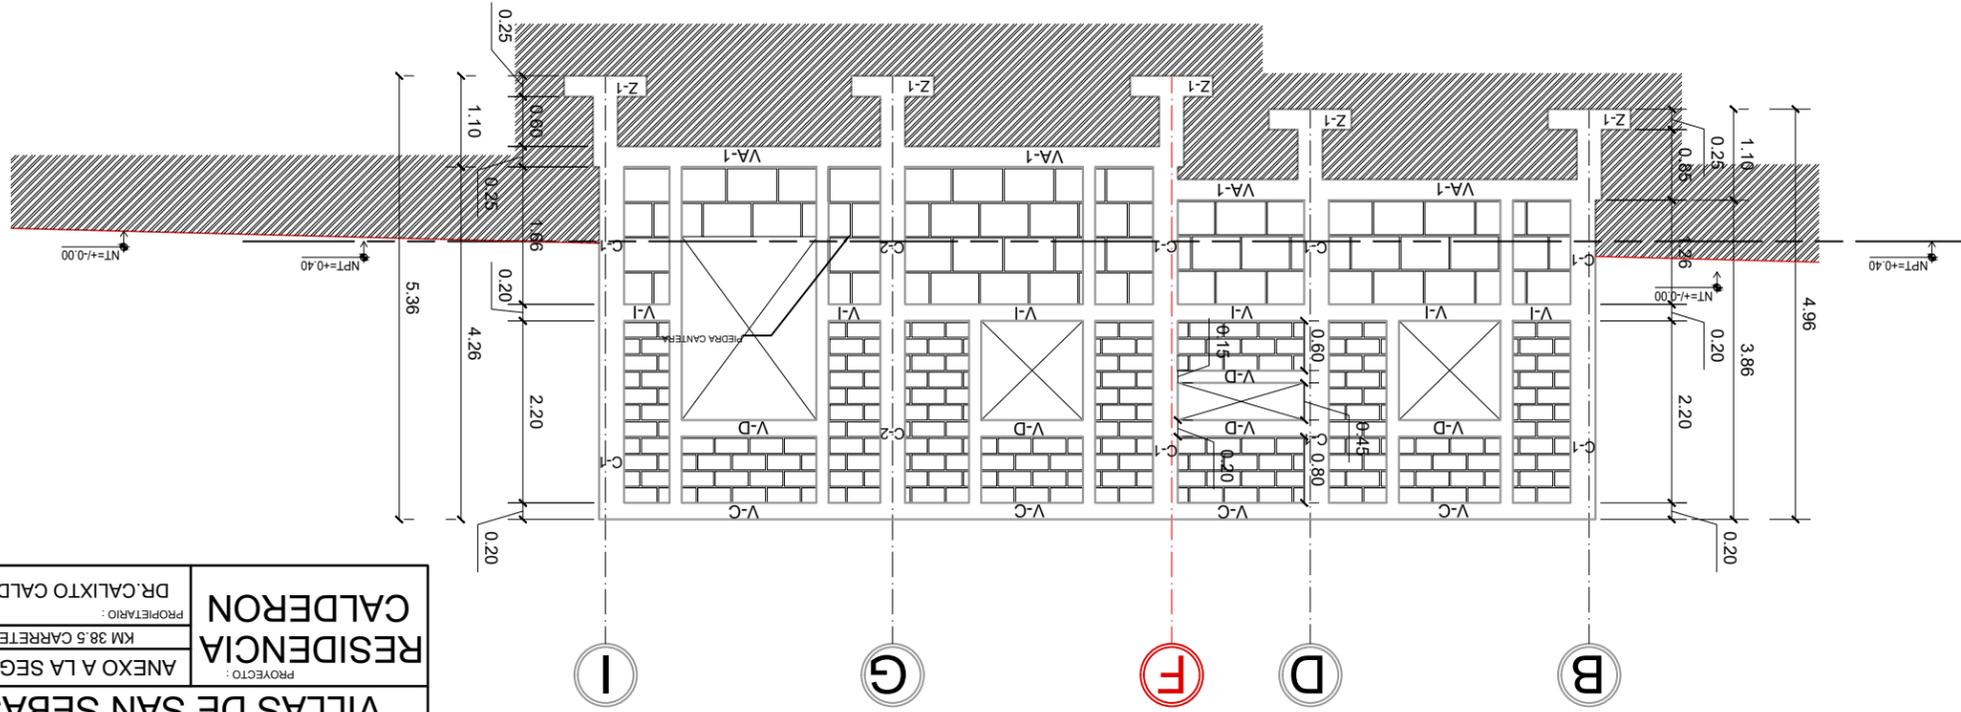
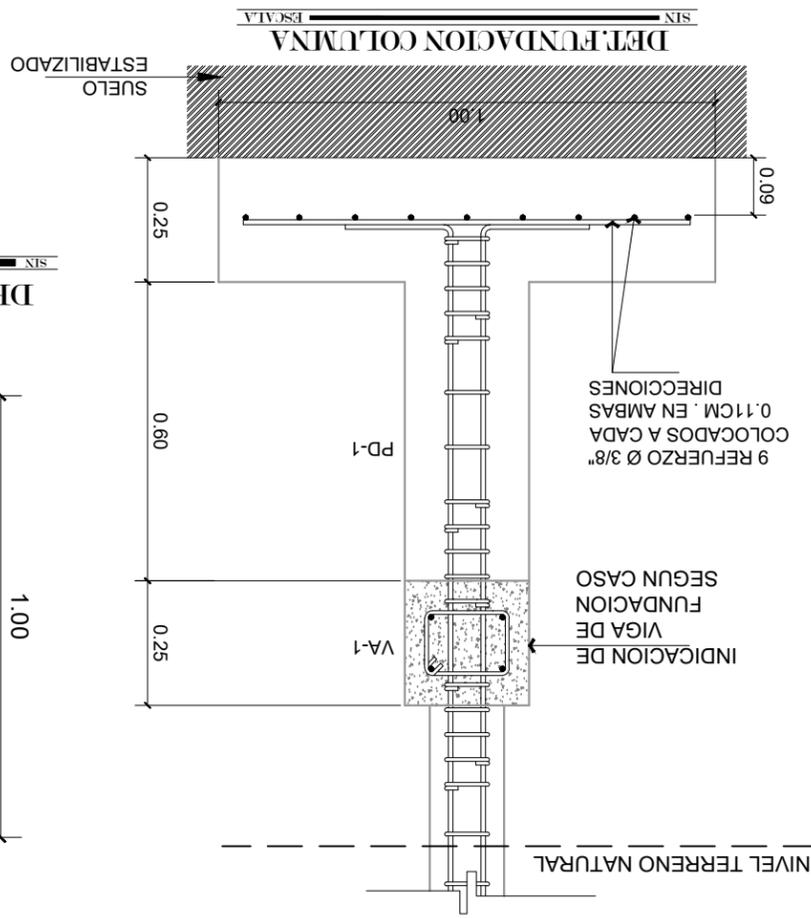
DETALLE DE ZAPATA AISLADA (PLANTA)

- ACERO DE REFORZADO: LAS BARRAS DE ACERO UTILIZADAS EN LA CONSTRUCCION DE ESTRUCTURAS DE CONCRETO REFORZADO CUMPLIRAN LOS REQUISITOS ESTABLECIDOS EN EL CODIGO ACI, SECCION 3.5 (318S-08). EL ACERO SERA CALIBRO ASTM GRADO 60 CON UN LIMITE DE FLUENCIA DE $f_y=4200 \text{ kg/cm}^2$ (60ksi). DE CONFORMACION SUPERFICIAL CORREGIDA, DEBERA CUMPLIR QUE LAS BARRAS A EMPALAR PRESENTEN SU SUPERFICIE LIBRE DE CORROSION, GRIETAS, SOPANILLAS O CUALQUIER OTRO DEFECTO QUE PUEDA AFECTAR DESARROLLO DE SUS CARACTERISTICAS MECANICAS.
