**UNIVERSIDAD NACIONAL DE INGENIERIA
FACULTAD DE TECNOLOGIA DE LA INDUSTRIA
INGENIERIA INDUSTRIAL**

Evaluación inicial de riesgos laborales por puestos de trabajo en los edificios 9,10,12,18,19 y 30 del Recinto Universitario Pedro Aráuz Palacios.

Managua, 23 de enero de 2017

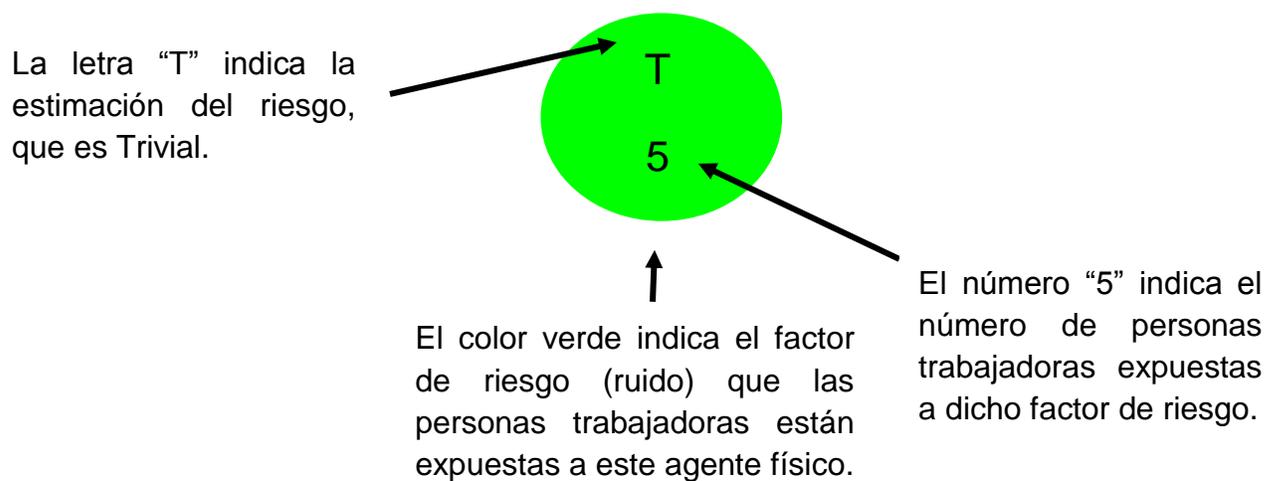
El color según el grupo de factor de riesgo, la inicial del riesgo estimado y el número de personas expuestas, se introduce en el círculo, de tal manera que queda representado en una sola figura. El cual se ejemplifica así:

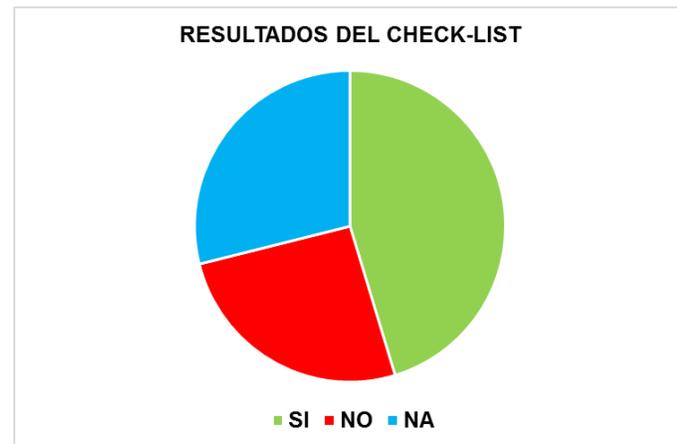
En conclusión, la Facultad de Tecnología de la Construcción **cumple en un 45.31%, no cumple el 25.78% y no aplica en el 28.91%** de los aspectos y condiciones presentadas en el Check-List.

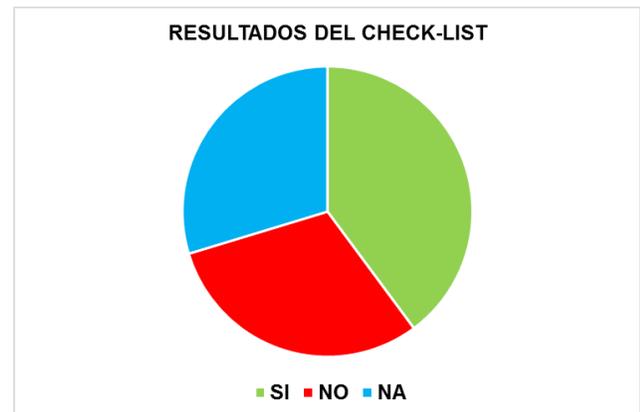
En conclusión, el edificio Julio Guevara cumple en un **39.84%**, no cumple el **30.47%** y no aplica en el **29.69%** de los aspectos y condiciones presentadas en el Check-List.

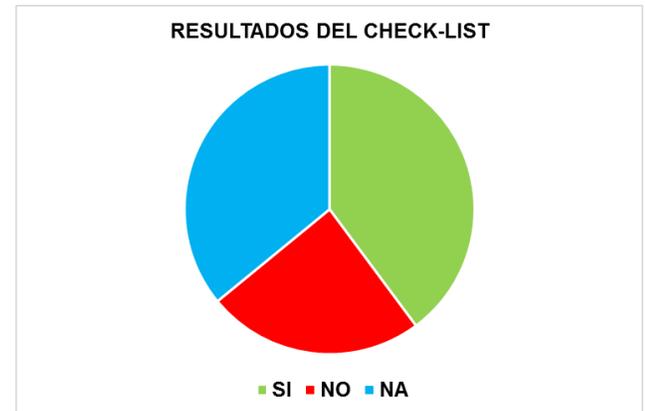
En conclusión, el Centro de Documentación de la FTC **cumple en un 39.84%**, **no cumple el 24.22%** y **no aplica en el 35.94%** de los aspectos y condiciones presentadas en el Check-List.

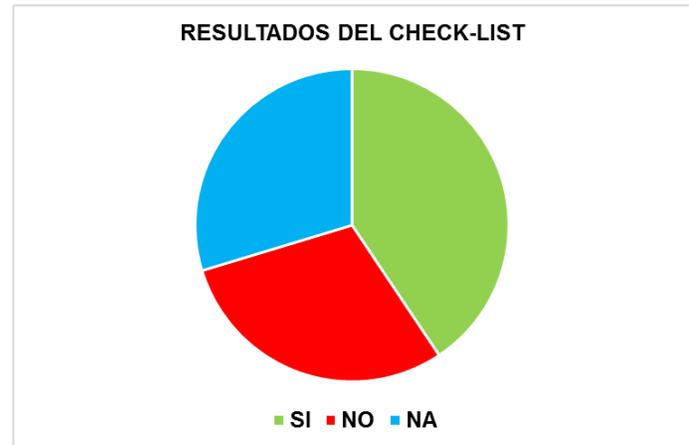
En conclusión, la Biblioteca Julio Buitrago cumple en un 40.63%, no cumple el 29.69% y no aplica en el 29.69% de los aspectos y condiciones presentadas en el Check-List.

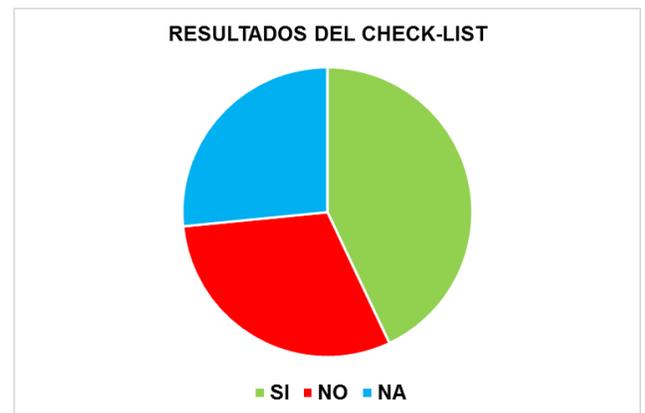
En conclusión, la Cocina-Comedor cumple en un **42.97%**, no cumple el **30.47%** y no aplica en el **26.56%** de los aspectos y condiciones presentadas en el Check-List.

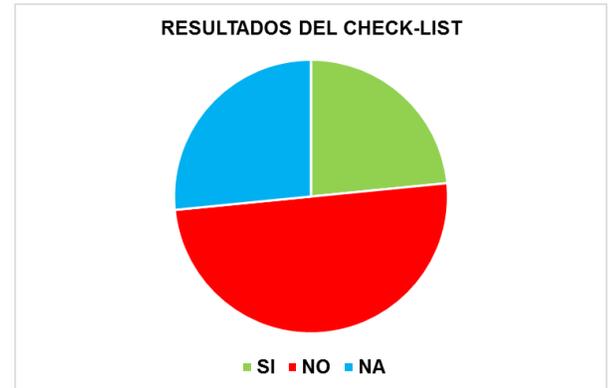
En conclusión, el Cafetín Don Domingo cumple en un **23.44%**, no cumple el **50.00%** y no aplica en el **26.56%** de los aspectos y condiciones presentadas en el Check-List.

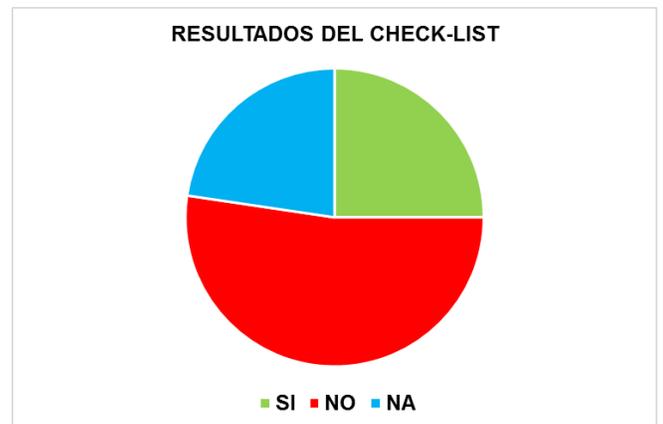
En conclusión, el Cafetín FYCS **cumple en un 25.00%, no cumple el 52.34% y no aplica en el 22.66%** de los aspectos y condiciones presentadas en el Check-List.

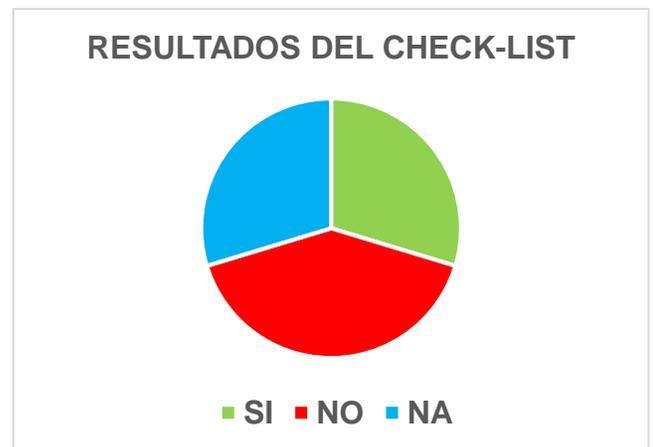
En conclusión, el Cafetín FYCS **cumple en un 29.69%, no cumple el 40.63% y no aplica en el 29.69%** de los aspectos y condiciones presentadas en el Check-List.

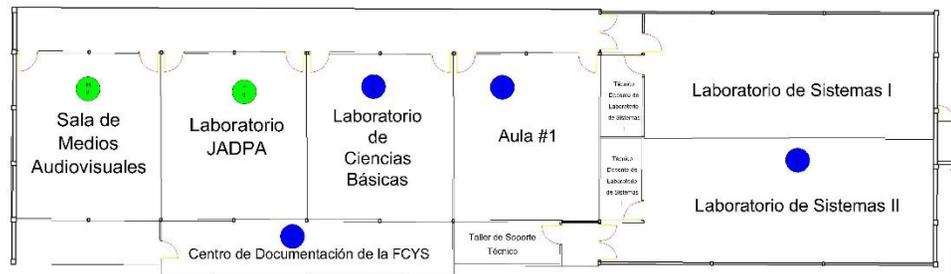
12.2. Mapa de Riesgo ocupacional del Edificio Julio Guevara.

edificio		Edificio Guevara			
Color	Fuente de riesgo	Descripción del riesgo	Categoría Estimación del riesgo	Numero trabajadores expuestos	Efecto a la salud (riesgo laboral y nivel de exposición)
●	Agente físico	Iluminación inadecuada Exposición a radiaciones no ionizantes.	T = Tolerable II = Moderado III = Insignificante IV = Intolerable	9	Dolor de cabeza, fatiga visual
●	Moviles estadísticos y de organización del trabajo	Postura Estática de sentado. Postura de manos y brazos al usar computadores.		9	Lesión de la espalda, Dolor en la espalda baja.
●	Conciencia de seguridad	Caídas al mismo y distinto nivel. Exposición a descargas eléctricas.		9	Fracturas, Respingos, traumatismos.
				9	Muerte, Quemaduras, Infarto, Contusiones musculares.
				9

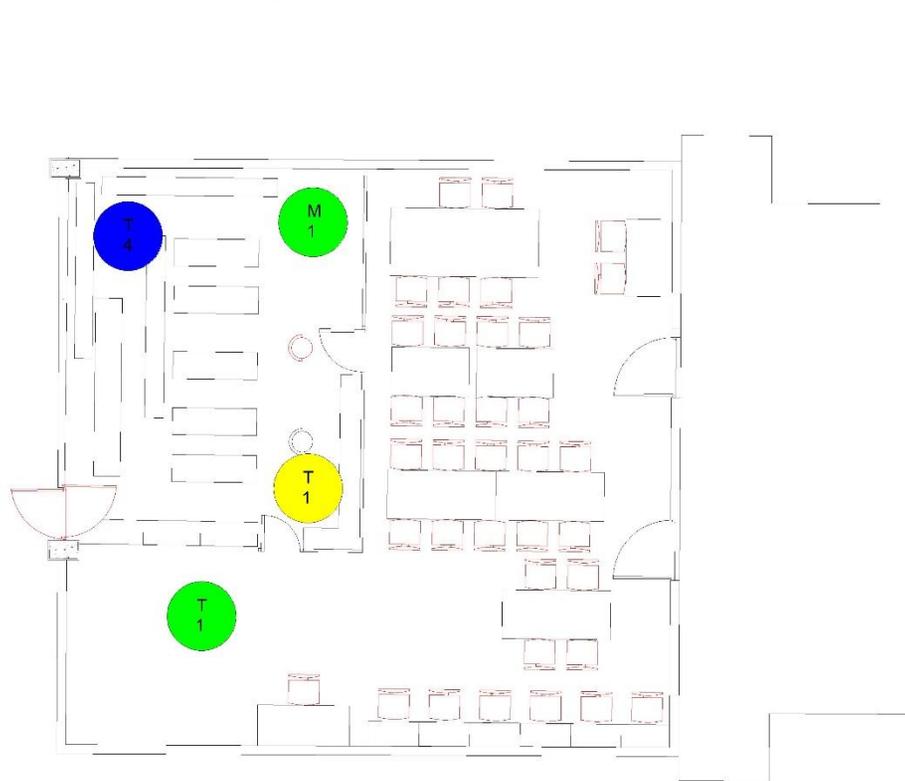
12.3. Mapa de Riesgo ocupacional del Centro de Documentación de la FTC.

Color	Factor de Riesgo	Descripción del Riesgo	Categoría Estimación del riesgo	Número trabajadores expuestos	Efecto a la Salud (Riesgo Laboral) y número de casos
●	Agente físico	Iluminación Inadecuada	T = Trivial TL = Tolerable M = Moderado IM = Importante IN = Intolerable	1	Diminución de agudeza visual, Fatiga visual
		Exposición a radiaciones no ionizantes.		1	Cataratas Conjuntivitis
●	Músculo esquelético y de organización del trabajo	Postura Estática de sentado.		1	Lesión de la espalda. Dolor en la espalda baja.
		Postura de manos y brazos al usar Computadora.		1	Síndrome del tunel carpiano. Codo de tenista.
●	Condición de Seguridad	Caidas al mismo nivel.		1	Fracturas, Raspones, Hematomas.

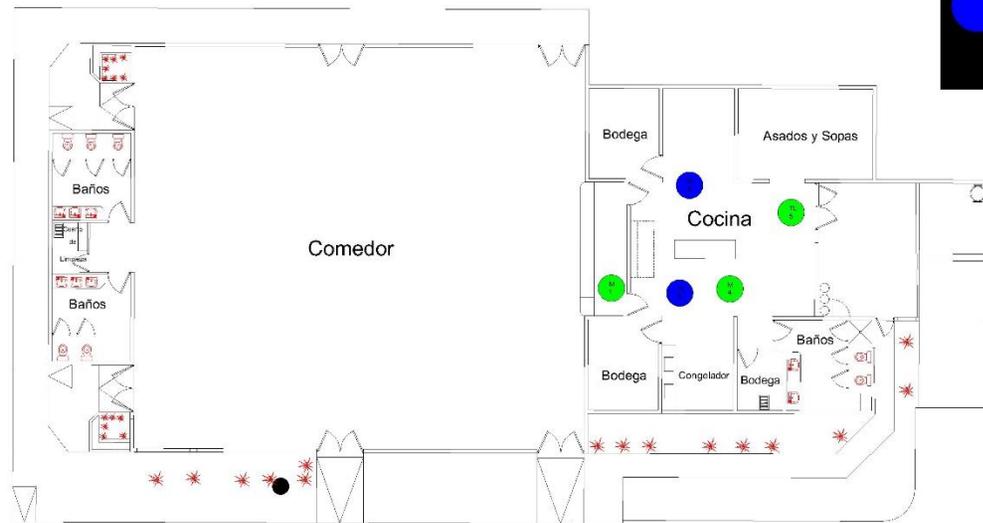
12.5. Mapa de Riesgo ocupacional de la Cocina-Comedor.

Color	Riesgo	Descripción del Riesgo	Nivel del riesgo	Trabajadores expuestos	(Riesgo Laboral) y número de casos
●	Agente físico	Iluminación Inadecuada	T = Trivial TL = Tolerable M = Moderado IM = Importante IN = Intolerable	5	Diminución de agudeza visual, Fatiga visual
		Exposición a radiaciones no ionizantes.		1	Cataratas Conjuntivitis
		Exposición a altas temperaturas.		4	Fatiga, deshidratación.
●	Condición de Seguridad	Caídas al mismo nivel.		5	Fracturas, Raspones, Hematomas.
		Cortes por manipulación de herramientas cortantes		4	Desangrado, Infecciones
		Contacto Térmico		4	Quemaduras, Fatiga
		Incendios		4	Quemadura, Fatiga, Asfixia

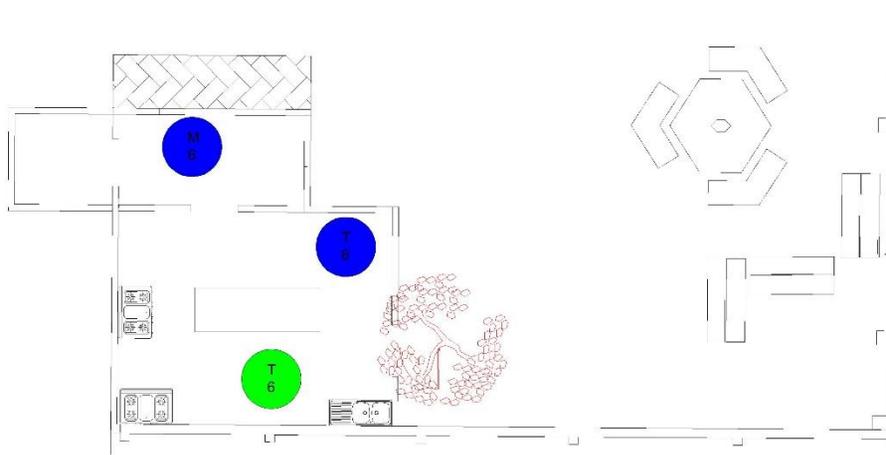
12.6. Mapa de Riesgo ocupacional del Cafetín Don Domingo.

Color	Factor de Riesgo	Descripción del Riesgo	Categoría Estimación del riesgo	Numero trabajadores expuestos	Efecto a la Salud (Riesgo Laboral) y número de casos
	Agente físico	Iluminación inadecuada.	T = Trivial TL = Tolerable IM = Intolerable N = Intolerable	6	Diminución de agudeza visual, Fatiga visual
	Condición de Seguridad	Caidas al mismo nivel.		6	Lesión de la espalda, Dolor en la espalda baja.
		Cortes por mal uso de herramientas cortantes.		6	Síndrome del tunel carpiano, Codo de tenista.
		Contacto Térmico.		6	Fracturas, Raspones, Hematomas.
		Incendios..		6	Fracturas, Traumas, Heridas.
		Exposición a descarga eléctrica.		6	Muerte, Quemadura infarto, Contracción muscular.

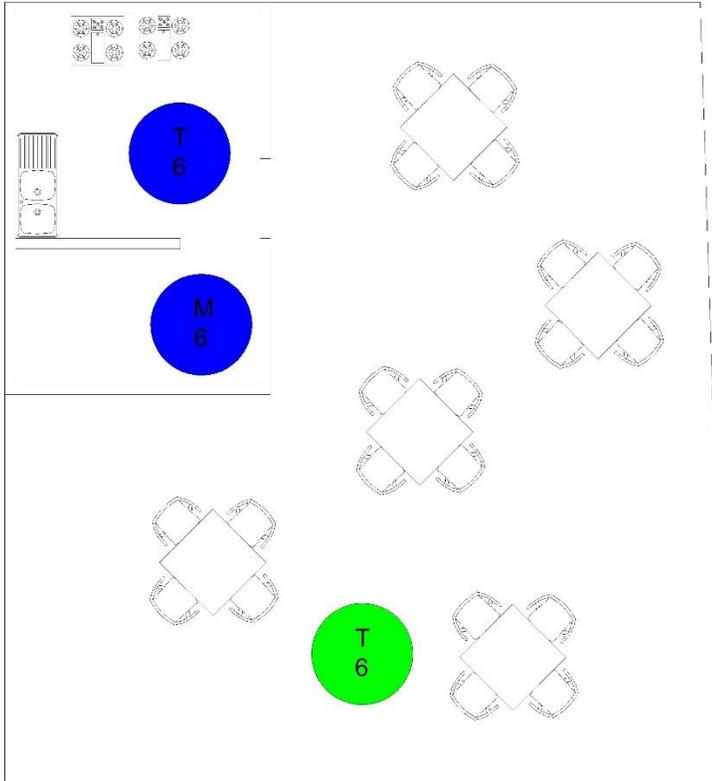
12.8. Mapa de Riesgo ocupacional del Cafetín El Aula.

Edificio:		Cafetín el Aula.			
Color	Descripción	Factor de Riesgo	Categoría Estimación del riesgo	Número trabajadores expuestos	Efecto a la Salud (Riesgo Laboral) y número de casos
	Agente físico	Iluminación Inadecuada.	T = Trivial TL = Tolerable M = Moderado IM = Importante IN = Intolerable	6	Disminución de agudeza visual, Fatiga visual
	Condición de Seguridad	Caidas al mismo nivel.		6	Lesión de la espalda. Dolor en la espalda baja.
		Cortes por mal uso de herramientas cortantes.		6	Síndrome del túnel carpiano. Codo de tenista.
		Contacto Térmico.		6	Fracturas, Raspones, Hematomas.
		Incendios..		6	Fracturas, Traumas, Heridas.
		Exposición a descarga eléctrica.		6	Muerte, Quemadura, Infarto, Contracción muscular.

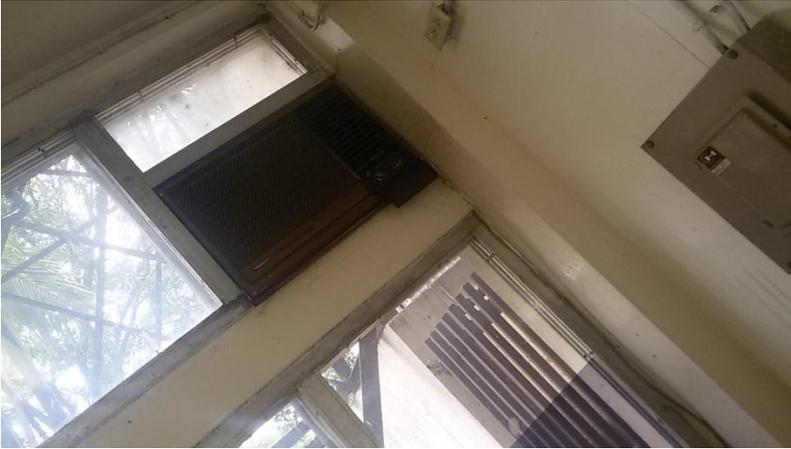
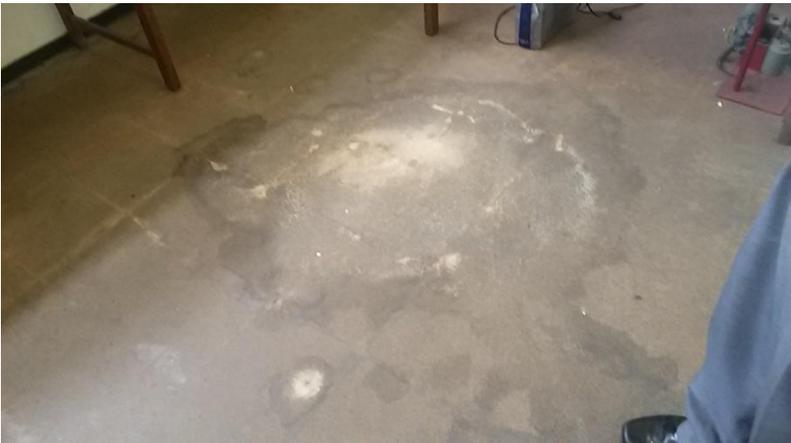
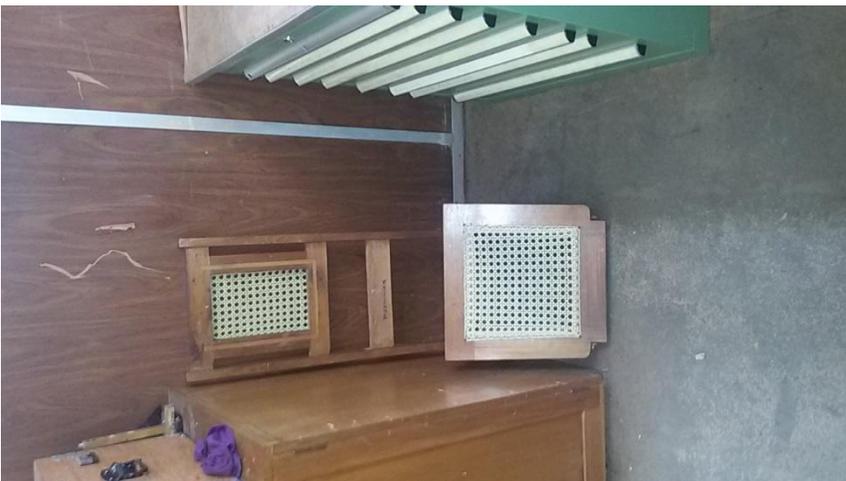
Laboratorio de Metrología.

3.1.1	El empleador verifica el diseño y características estructurales (superficie, suelo, techo, paredes, puertas, entre otros) de los lugares de trabajo. (Arto.73 hasta 113 Ley 618)	NO	El piso utilizado para la construcción de este laboratorio es un piso que tiene una vida útil de 10 años el cual ya caduco.	Posible daño de los equipos y herramientas utilizados en este laboratorio.
	El diseño y característica constructiva de los lugares de trabajo facilita el control de las situaciones de emergencia de incendio. (Arto.74, 93 al 95 Ley 618)	NO	No cumple divido a que no se tiene ningún extintor en el área de trabajo.	No se controla el origen de un posible incendio. Posible probación de incendios, Pérdidas materiales. Pérdida de vidas humanas. Destrucción completa de instalaciones de trabajo.

3.1.3	Los lugares de trabajo, incluidos los locales de servicio y sus respectivos equipos e instalaciones, se les han dado mantenimiento y limpieza periódica. (Arto.80 Ley 618)	NO	La vida útil del piso especial para el laboratorio de metrología ya caduco, unos de los equipos de climatización del local ya no funcionan.	Daños de las herramientas utilizadas en el laboratorio. Mala ventilación de aire. Irregularidades del nivel del piso.

3.1.3	Los cimientos, pisos y demás elementos de los edificios, ofrecen resistencia segura. (Fisuras, fracturas, entre otros) (Arto 83. Ley 618)	NO	Únicamente el piso es el que ya no es adecuado.	Huecos. Variaciones de nivel. Perdida de características especiales del piso.

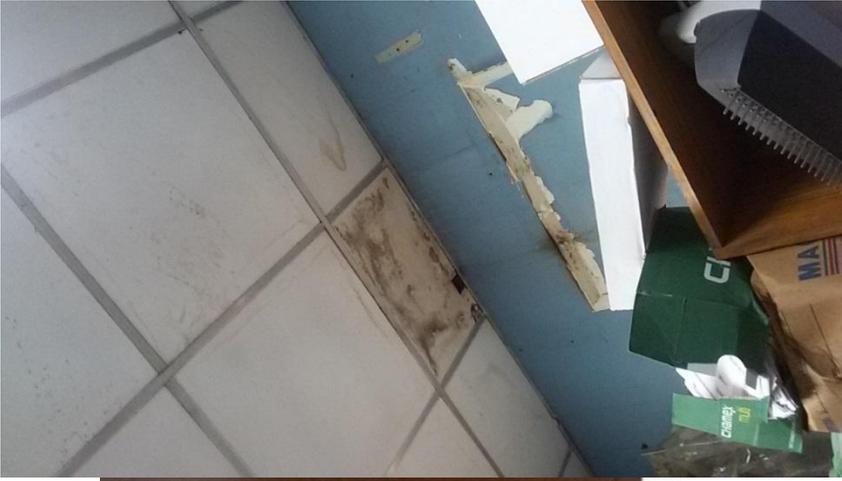
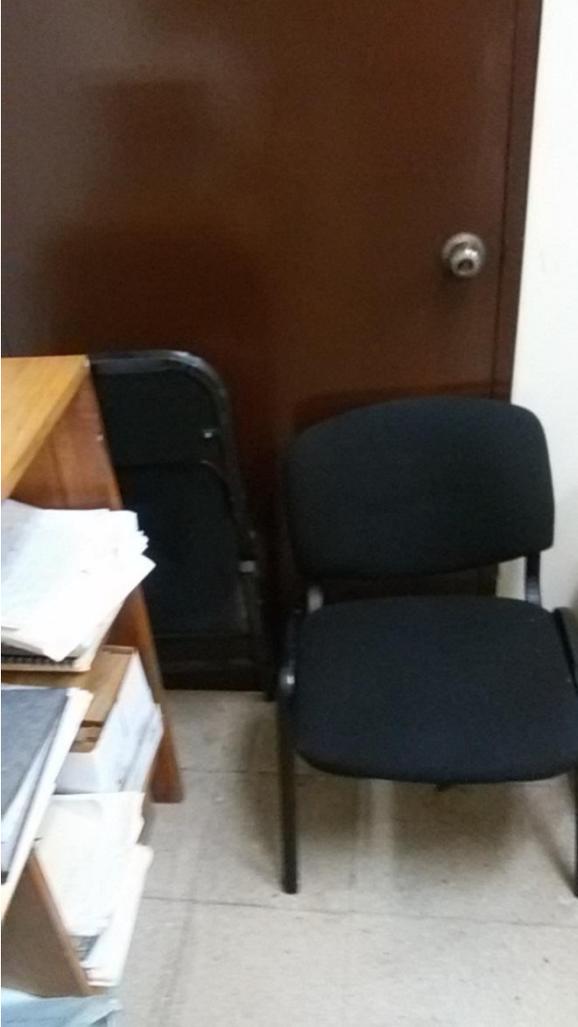
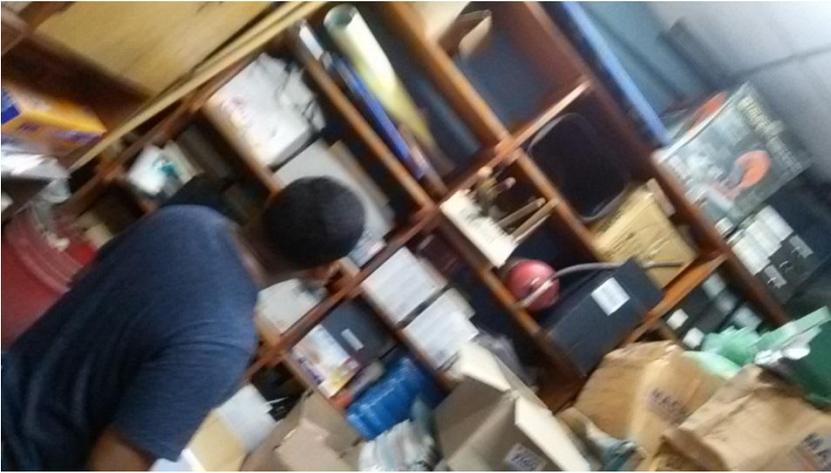
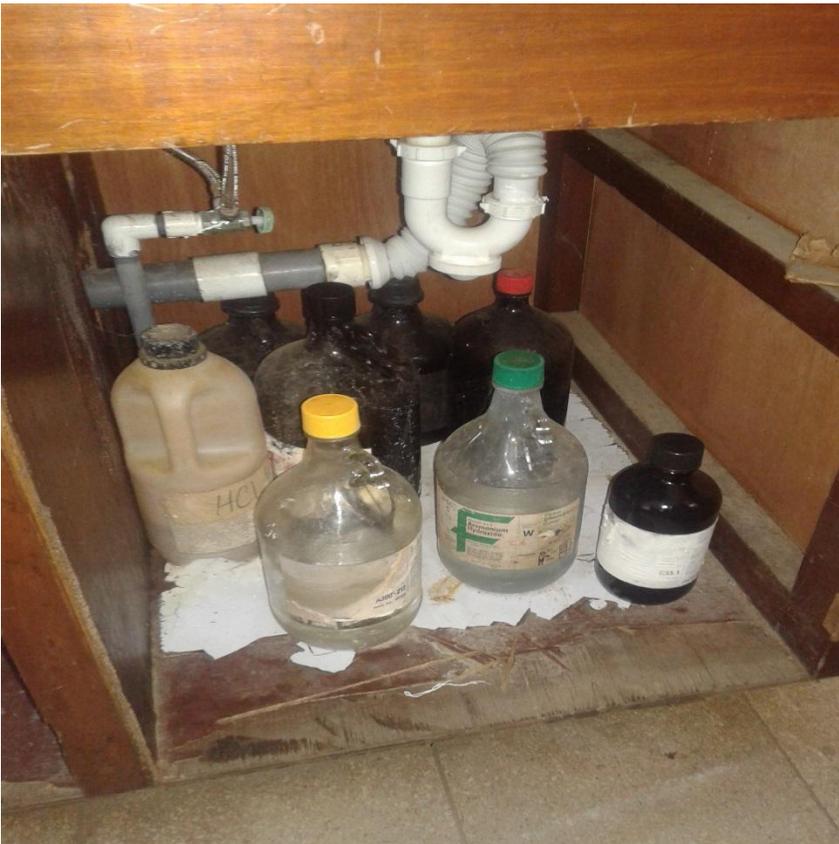
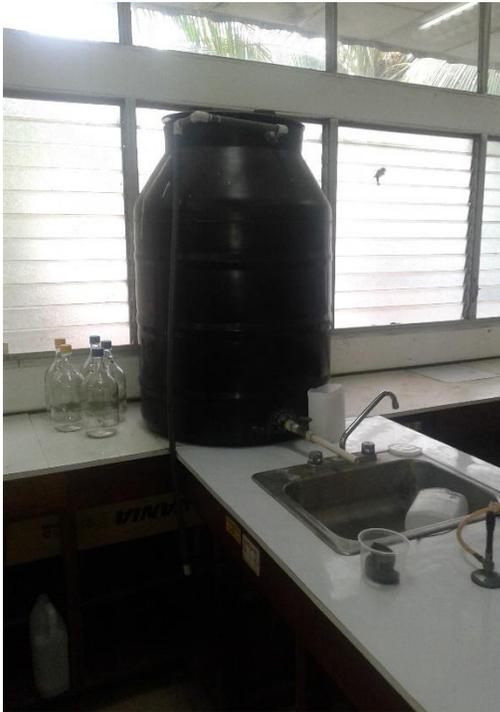
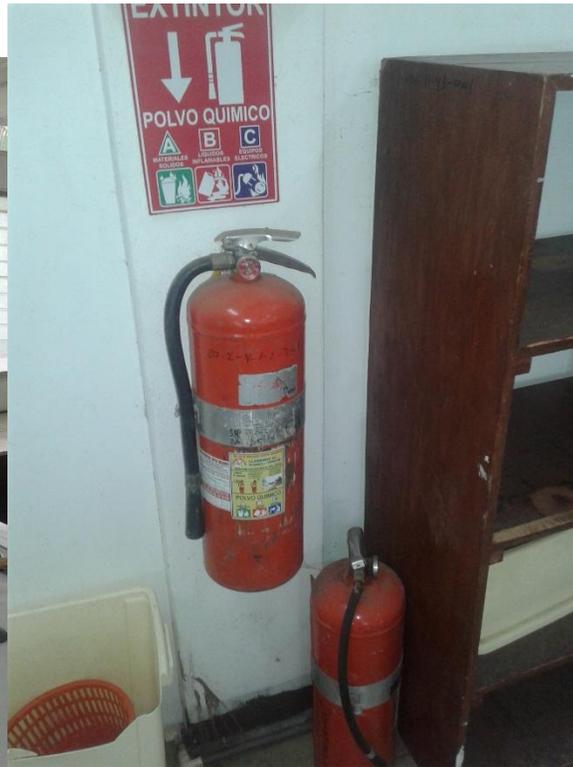
Edificio FTC

3.1.1	El empleador verifica el diseño y características estructurales (superficie, suelo, techo, paredes, puertas, entre otros) de los lugares de trabajo. (Arto.73 hasta 113 Ley 618)	NO	El Empleador no se toma un tiempo para verificar el estado de las instalaciones en el lugar de trabajo	Pueden ocurrir accidentes en las áreas donde se encuentran grietas o techo en mal estado.

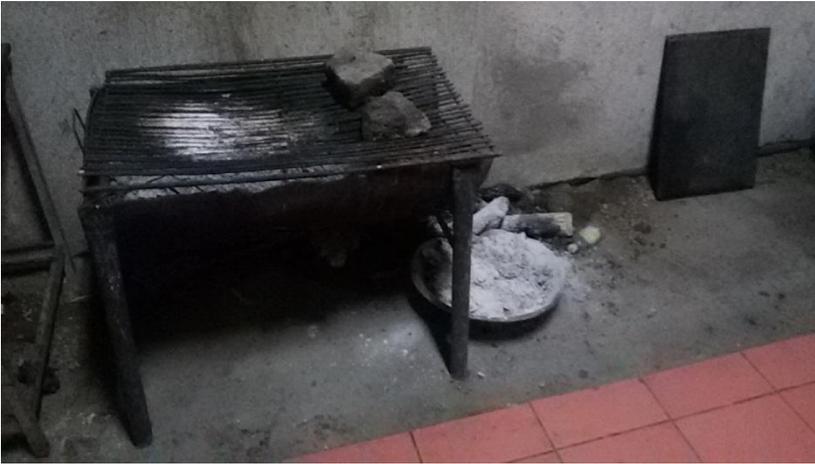
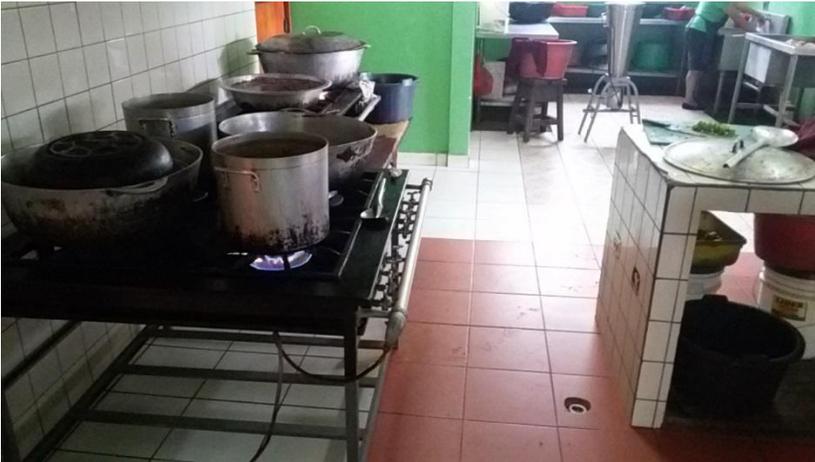
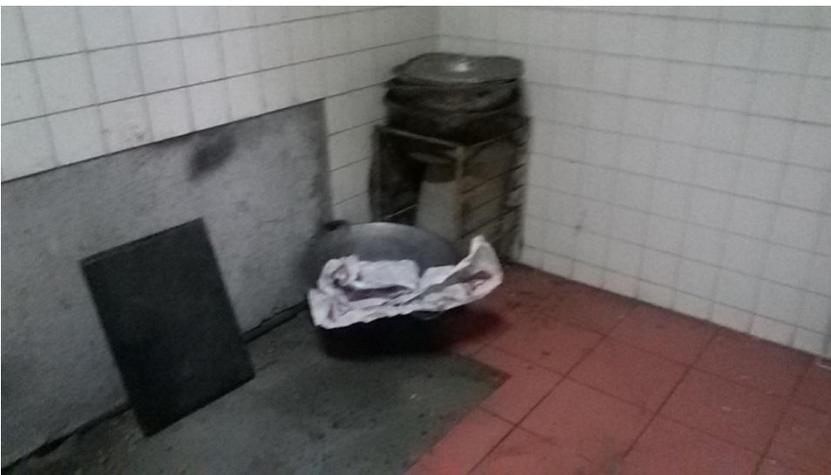
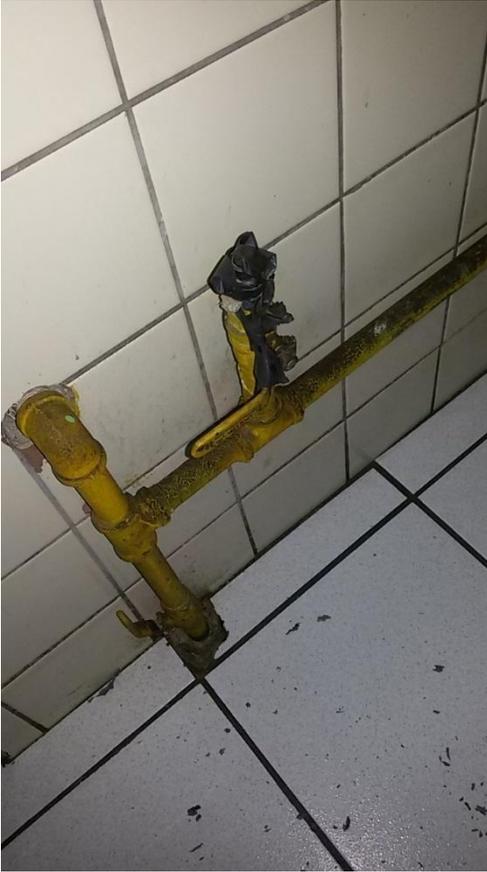
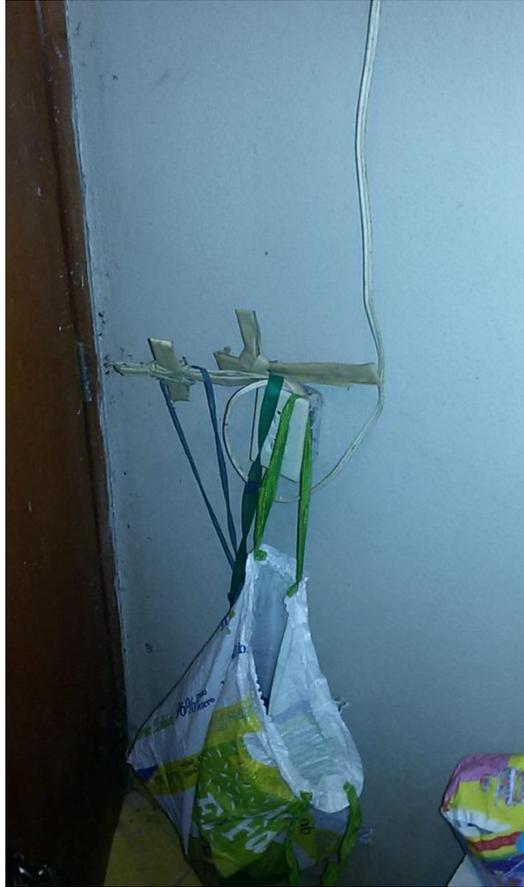
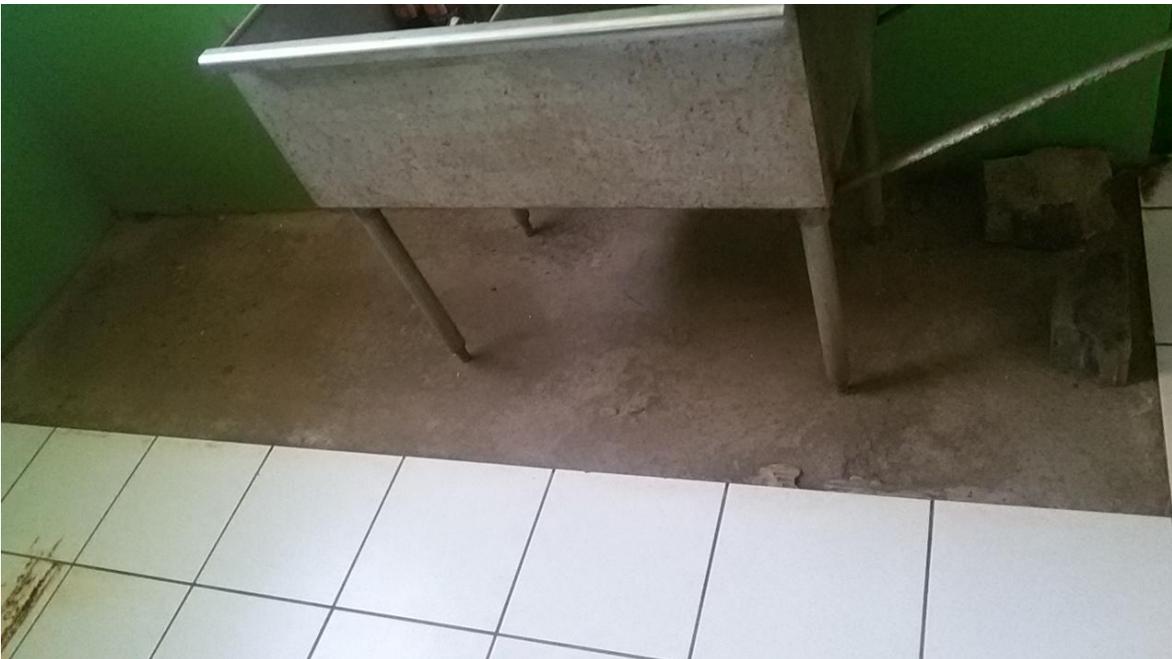
Cocina Comedor

3.1.3	Los lugares de trabajo, incluidos los locales de servicio y sus respectivos equipos e instalaciones, se les han dado mantenimiento y limpieza periódica. (Arto.80 Ley 618)	NO	Se desconoce los planes de mantenimiento por parte del empleador, y los empleados la realizan hasta cuando se produce una falla de los equipos, tienen tiempo, o conocimientos necesarios para realizarla dado que carecen de tiempo por las altas demandas de los clientes, no existe personal de Mto.	Deterioro de los equipos de trabajo (cocinas, mantenedoras, refrigeradora), aumento de riesgo de incendios dado al escaso mantenimiento de las cocinas.

3.1.10	El local destinado a cocinas se está cumpliendo con los requisitos siguientes: a. Se realiza la captación de humos, vapores y olores desagradables, mediante campana-ventilación. b. Se mantiene en condición de absoluta limpieza y los residuos alimenticios se depositan en recipientes cerrados hasta su evacuación. C. Los alimentos se conservan en el lugar y a la temperatura adecuada, y en	NO	No cumple en los incisos A y B de tales apartados, ya que no existe campana de ventilación para la captación de humo y las condiciones de limpieza no son las adecuadas para el manejo de alimento.	Daños a la salud del trabajador por la acumulación de humo en la cocina.

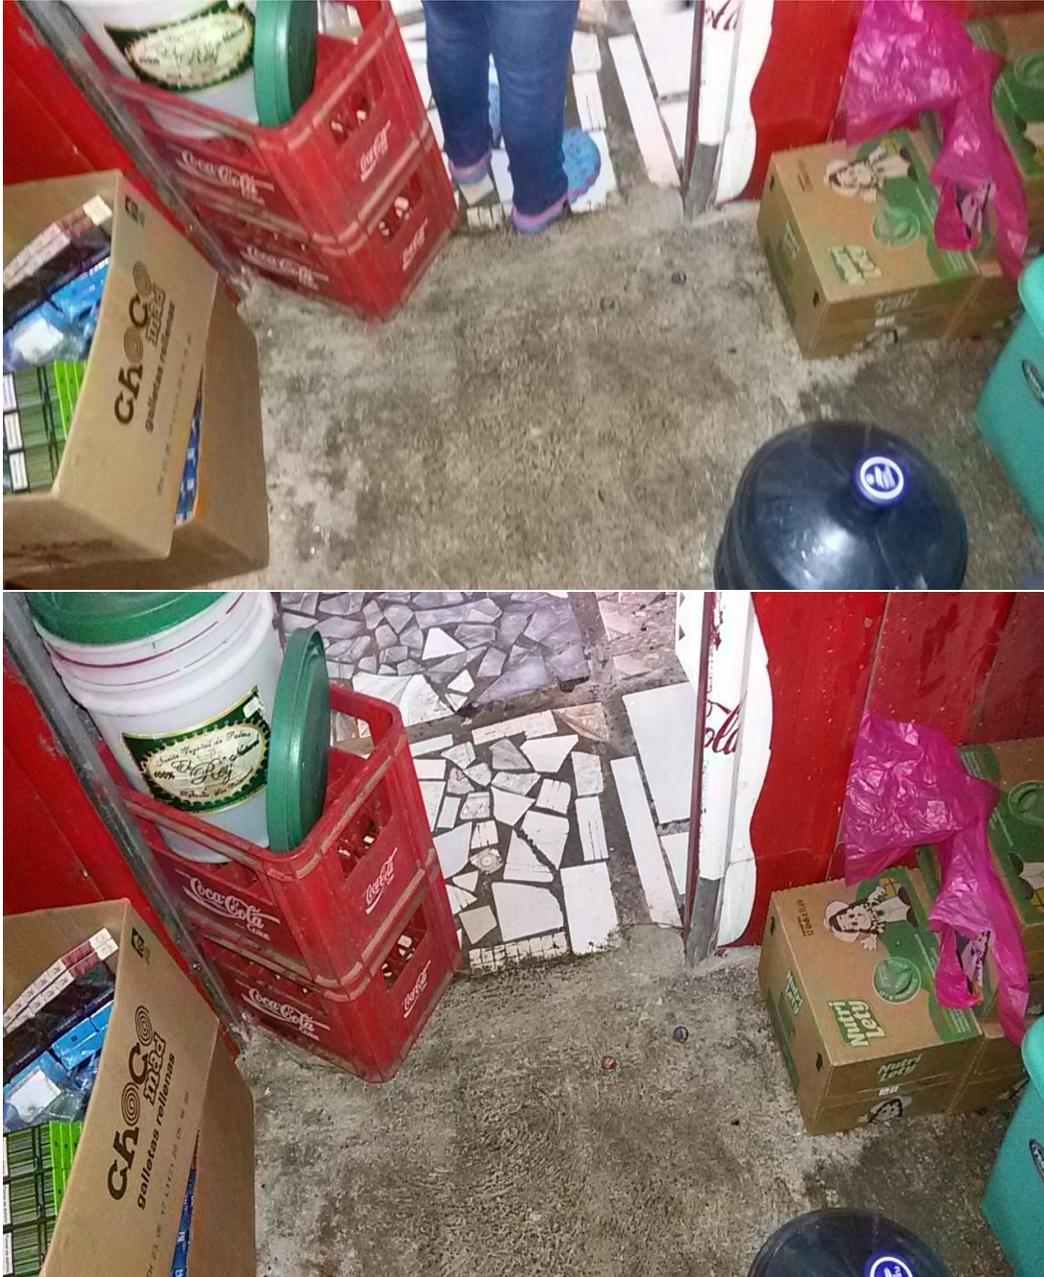
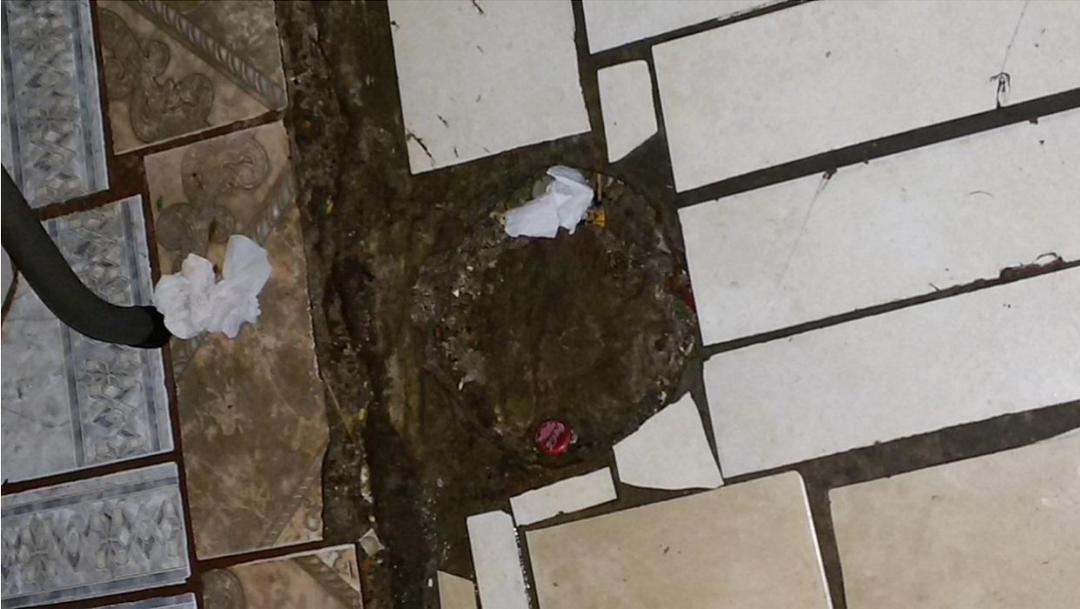
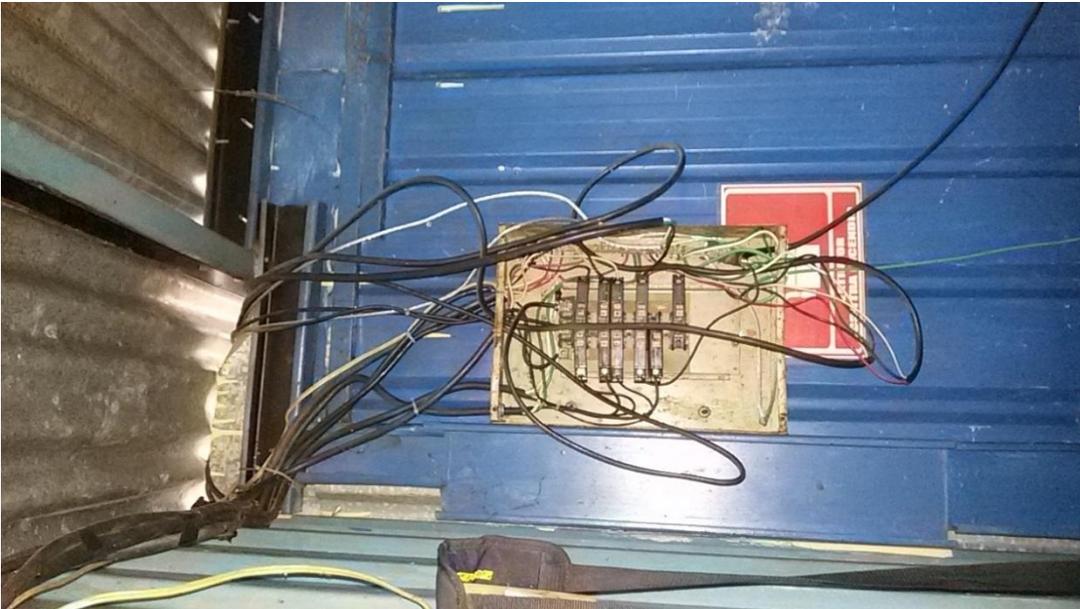
Cafetín Don Domingo

3.1.2	<p>Las zonas de paso, salidas y vías de circulación de los lugares de trabajo están libres de obstáculos, de forma que permita su evacuación. (Arto.79 Ley 618)</p>	NO	<p>Se encontró maquinaria, cajas entre otros artículos en las vías de circulación.</p>	<p>Caídas al mismo nivel, lesiones, fracturas, entorpecimiento de las labores de evacuación frente a emergencias.</p>

3.1.3	Los lugares de trabajo, incluidos los locales de servicio y sus respectivos equipos e instalaciones, se les han dado mantenimiento y limpieza periódica. (Arto.80 Ley 618)	NO	En muchas partes de las instalaciones se encontró suciedad tampoco disponen de un plan de mantenimiento para los equipos que utilizan (cocinas, refrigeradoras, dispensadora de café, etc.).	Fallos de equipos de control de incendio, lesiones quemaduras o cortes por fallos mecánicos de los equipos de trabajo.
	Las operaciones de limpieza no representan fuentes de riesgos para los trabajadores que los efectúan o para terceros, estas se realizan en los momentos, en la forma adecuada y con los medios adecuados. (Arto.81 Ley 618)	NO	El piso se encuentra aceitoso, las vías de circulación y desplazamiento del área de trabajo se encuentran con obstáculos y desorganizado. Las labores de limpieza se realizan sin contar con todos los EPP necesarios.	Caídas al mismo nivel, lesiones, cortes, problemas de salud relacionados a la manipulación de desechos y suciedad.

3.1.5	Los techos reúnen las condiciones suficientes para resguardar a los trabajadores de las inclemencias del tiempo. (Arto.89 Ley 618)	NO	No debido a que en tiempos lluviosos se generan goteras en el techado.	Caídas al mismo nivel, lesiones, resbalones.
3.1.8	Las salidas y las puertas exteriores de los centros de trabajo, cuyo acceso es visible y está debidamente señalizado, son suficientes en número y anchura para que todos los trabajadores puedan abandonarlos con rapidez y seguridad. (Arto.93 Ley 618)	NO	La única puerta de salida es demasiado estrecha para la cantidad de trabajadores del local. No está debidamente señalizada.	Dificultad para realizar las labores de evacuación en caso de emergencia.
