**GOBIERNO DE NICARAGUA**  
**MINISTERIO DE EDUCACION, CULTURA Y DEPORTES**  
DIRECCIÓN GENERAL DE INVERSIONES Y COOPERACIÓN  
DIVISIÓN DE INVERSIONES, OFICINA DE PLANIFICACIÓN DE INVERSIONES

**Diagnostico Infraestructura Escolar e Institucional.**

# Municipio de Macuelizo

**Marzo del 2004**

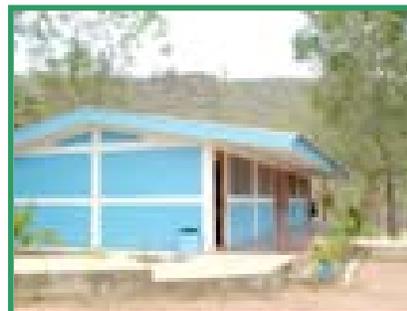
Vista del agrupamiento 1

**Agrupamiento 1** (Lineal): Cuenta con dos aulas, todos en buen estado conformado por sistema constructivo de estructura de concreto, con cerramiento de ladrillo de barro, estructura de techo metálica y cubierta de lamina de zinc galvanizado, piso de ladrillo corriente, puertas de madera sólida y ventanas de vidrio con marco de aluminio. Construcción en el año 1992 por el FISE. Requiere mantenimiento.

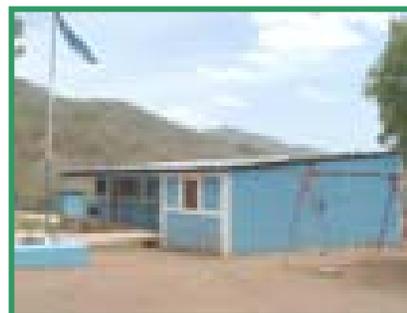
Vista del agrupamiento 2

**Agrupamiento 2** (En "L"): Está constituido por una aula, biblioteca y una bodega, todos en buen estado conformado por sistema constructivo de estructura de concreto, con cerramiento de ladrillo de barro, estructura de techo de madera y cubierta de lamina de zinc galvanizado, piso de ladrillo corriente, puertas de madera sólida y ventanas de vidrio con marco de aluminio. Construcción en el año 1991 por el FISE. Requiere mantenimiento.

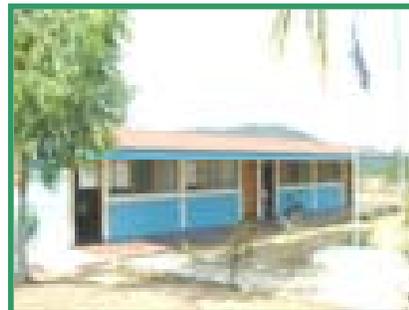
Vista del agrupamiento 1

**Agrupamiento 1** (Unitario): Cuenta con una aula, en buen estado. Sistema constructivo de estructura de concreto con cerramiento de ladrillo de barro, estructura de techo metálica y cubierta de lamina de zinc galvanizado, piso de ladrillo corriente, puertas de madera sólida y ventanas de vidrio con marco de aluminio. Construcción en el año 1995 por el FISE. Requiere mantenimiento.

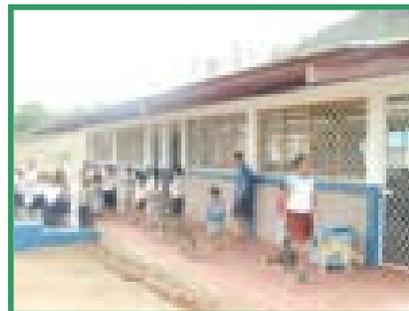
Vista exterior del agrupamiento 2

**Agrupamiento 2** (Lineal): Cuenta con una aula multigrado, en buen estado. Sistema constructivo de estructura de concreto con cerramiento de ladrillo de barro, estructura de techo metálica y cubierta de lamina de zinc galvanizado, piso de embaldosado, sin puertas, solo con las verjas de protección y ventanas de vidrio con marco de madera. Construcción en el año 2002 por el FISE. Requiere mantenimiento.

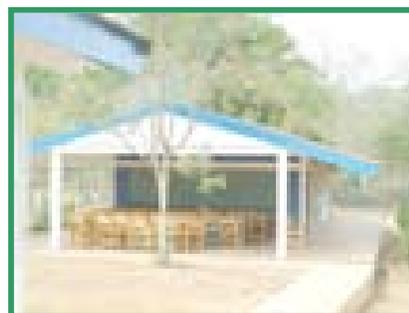
Vista exterior del agrupamiento 3, se observa el aula 5 la cual no tiene cerramiento

**Agrupamiento 3** (Lineal): Cuenta con dos aulas, en buen . Sistema constructivo de estructura de concreto con cerramiento de ladrillo de barro, estructura de techo metálica y cubierta de lamina de zinc galvanizado, piso de ladrillo corriente, puertas de madera sólida y ventanas de vidrio con marco de aluminio. Construcción en el año 1995 por el FISE. Requiere mantenimiento.

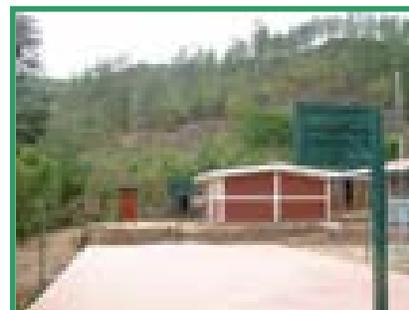
**Agrupamiento 4** (Espacio Abierto): Consiste en una cancha de basketball construida por la Unión Europea en el año 2000. Requiere mantenimiento.

Vista panorámica de la escuela se aprecian los agrupamientos 2 y 4.

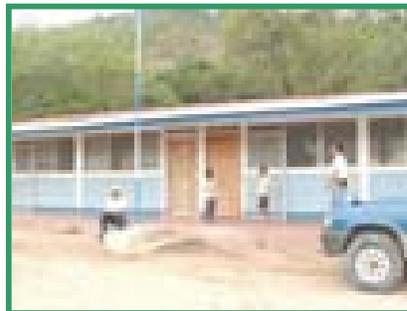
Vista exterior del agrupamiento 1

**Agrupamiento 1** (Lineal): Cuenta con dos aulas, en buen estado. Sistema constructivo de estructura de concreto con cerramiento de ladrillo de barro, estructura de techo metálica y cubierta de lamina de zinc galvanizado, piso de embaldosado, puertas de maderas sólida y ventanas de vidrio con marco de aluminio. Construcción en el año 1999 por la Unión Europea. Requiere mantenimiento.

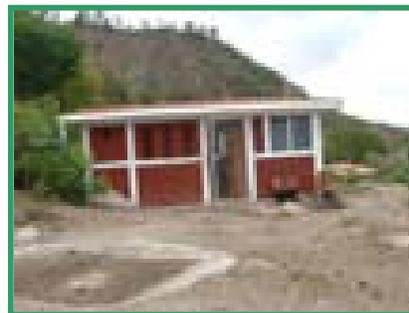
Vista exterior del agrupamiento 2, ubicado a unos 100m de la escuela Diriangen.

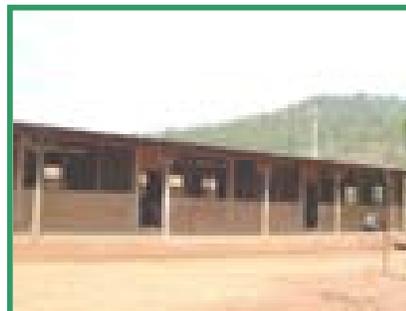
Vista exterior del agrupamiento 1.

**Agrupamiento 1** (Lineal): Cuenta con tres aulas, en regular estado. Sistema constructivo mixto (cerramiento de ladrillo de barro y madera, columnas de concreto y madera, vigas de madera), estructura de techo de madera con cubierta de lamina de zinc galvanizado, piso de embaldosado, puertas de maderas a una cara y ventanas de malla ciclón con marco de madera. Construcción en el año 1993 por ASDENIC y la Comunidad. Requiere reemplazo.

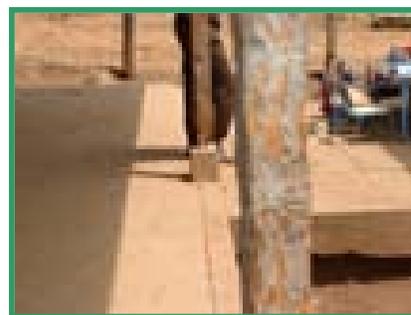
Detalle del mal estado en que se encuentran las columnas en el agrupamiento 1.

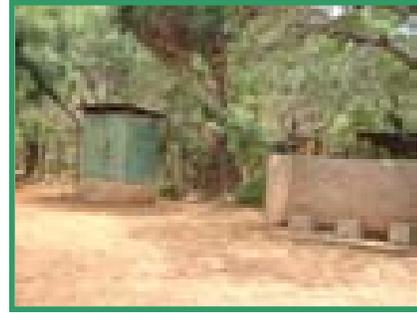
Tres letrinas por su mal estado se utilizan como basurero. En la comunidad existe servicio de agua (pozo) y energía eléctrica (Unión Fenosa).

Vista exterior de las letrinas de las cuales tres se ocupan como basureros.

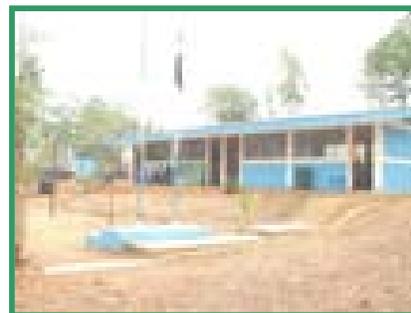
La comunidad tiene servicio de agua por gravedad (ojo de agua) solo en época de invierno. La escuela se ve afectada por las lluvias causando inundaciones y filtraciones de agua en los ladrillos del piso.

Vista panorámica de la escuela.

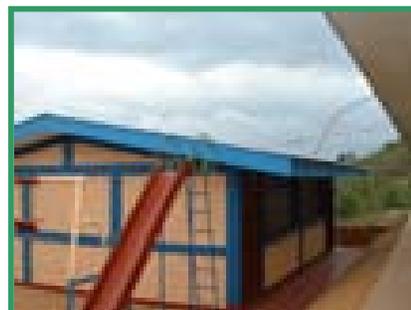
Vista exterior del agrupamiento 2

**Agrupamiento 2** (Unitario): Cuenta con una aula, en buen estado. Sistema constructivo de estructura de concreto con cerramiento de bloque de concreto, estructura de techo de metálica y cubierta de lamina de zinc galvanizado, piso de ladrillo corriente, puertas de maderas sólida y ventanas de vidrio con marco de aluminio. Construcción en el año 2003 por el INIFOM y la Alcaldía. Requiere mantenimiento.

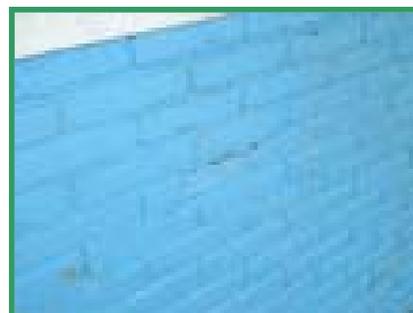
Detalle de pared en el agrupamiento 1 la cual presenta una fisura.

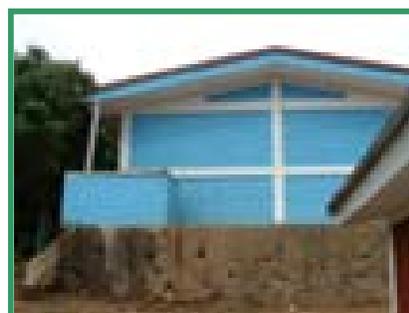
Detalle del desnivel entre el agrupamiento 1 y 2.

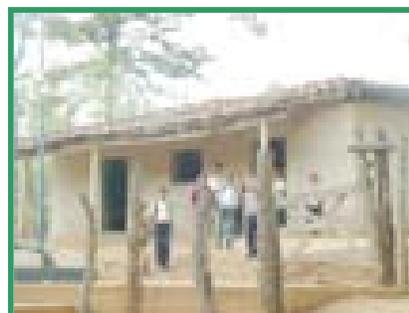
Vista exterior del agrupamiento 2.

**Agrupamiento 2** (Unitario): Cuenta con una aula, en buen estado. Sistema constructivo de estructura de concreto con cerramiento de ladrillo de barro, estructura de techo metálica con cubierta de lamina de zinc galvanizado, piso de ladrillo corriente, puertas de maderas sólida y ventanas de vidrio con marco de aluminio. Construcción en el año 2000 por Ayuda en Acción. Requiere mantenimiento.

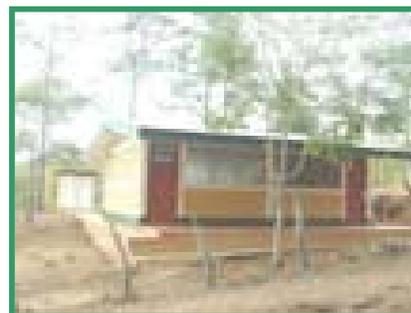
Vista exterior del agrupamiento 2.

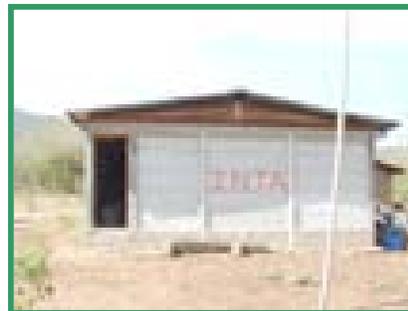
La escuela no cuenta con letrina.

Vista exterior de la vivienda donde reciben clases.

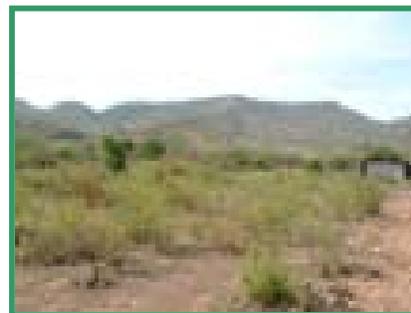
Existe un terreno propuesto para la construcción de la escuela ubicado a 10m de la escuela.

Vista panorámica del terreno propuesto para la construcción de la escuela.

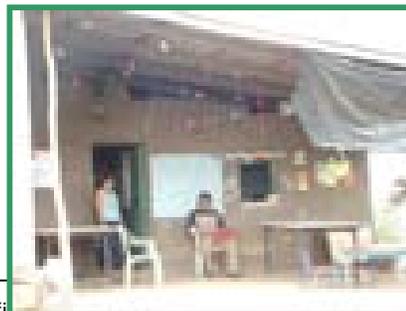
Vista exterior del pre escolar, se aprecia las falta de condiciones con que reciben clases los niños.

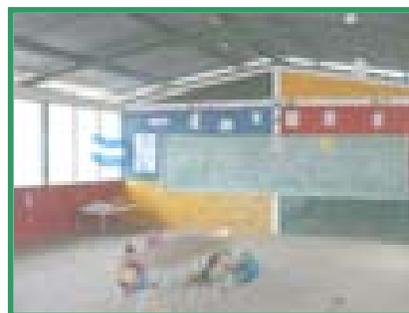
**Agrupamiento 1** (Unitario): Cuenta con una aula y una bodega, en regular estado. Conformado por un sistema constructivo de estructura de concreto con cerramiento de ladrillo de barro, estructura de techo metálica con cubierta de lamina de zinc galvanizado, piso de embaldosado, puertas de maderas sólida y ventanas de vidrio con marco de aluminio. Construcción en el año 1998 por Acción España. Requiere mantenimiento.

Vista interior del pre escolar, se aprecia la falta de mobiliario.

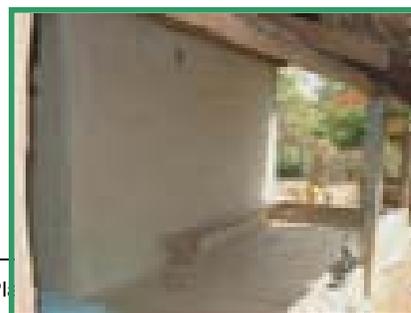
Vista del pre escolar, se aprecia la falta de condiciones.

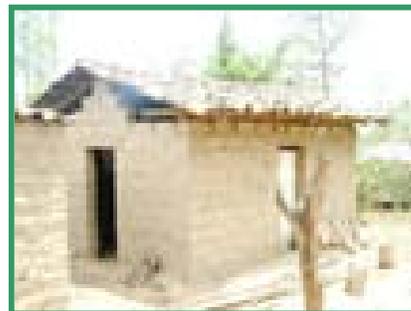
Local diseñado para otro uso (vivienda).

Vista exterior del pre escolar

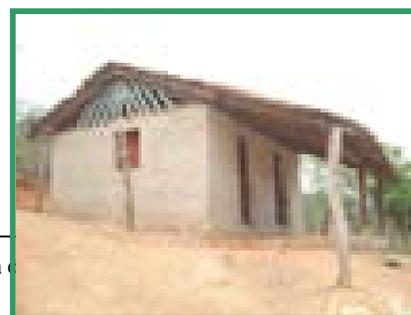
Vista exterior del pre escolar.

Local diseñado para otro uso (vivienda).

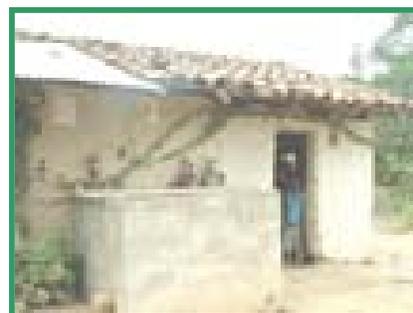
Local diseñado para otro uso (vivienda).

Vista exterior del pre escolar

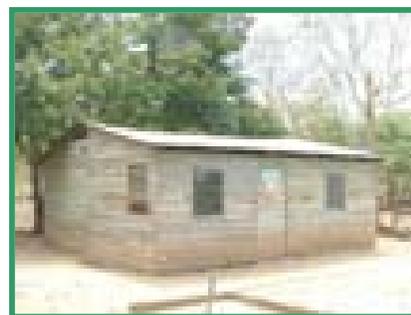
El local donde funciona la Delegación Municipal, no presta las condiciones requeridas debido al espacio reducido con que cuenta y al mal estado de la construcción de Madera.

Vista lateral de Delegación.
