**GOBIERNO DE NICARAGUA**  
**MINISTERIO DE EDUCACION, CULTURA Y DEPORTES**  
**DIRECCIÓN GENERAL DE INVERSIONES Y COOPERACIÓN**  
**DIVISIÓN DE INVERSIONES, OFICINA DE PLANIFICACIÓN DE**  
**INVERSIONES**

**Diagnóstico de Infraestructura Escolar e Institucional**

**Municipio de Belén**

**Diciembre del 2004**

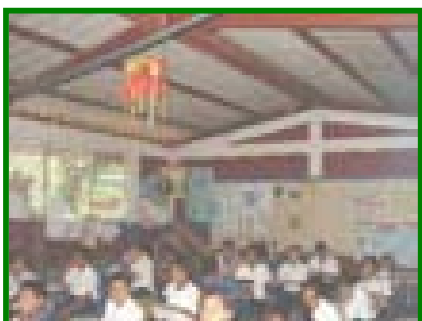
Vista interna de aula de clases  
Agrupamiento 1

**Agrupamiento 1 (Lineal):** Cuenta con 3 aulas de clases en buen estado. Construcción en el año de 1995 por FISE. Requiere mantenimiento.

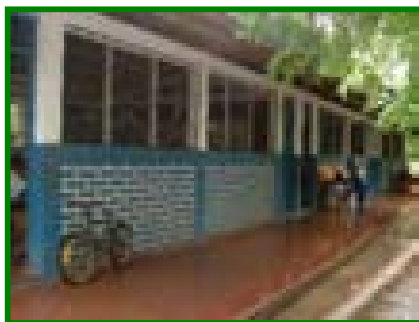
El centro educativo es satélite y pertenece al NERA Pedro Joaquín Chamorro N° 2. A causa de las lluvias existe el riesgo de inundación, debido a que el río Mata de Caña colinda en el costado norte del centro escolar, este río en años anteriores se ha desbordado, por lo que el camino existente en ese costado se transforma en cauce cortando el acceso y poniendo en peligro la vida de los niños.

Vista parcial Agrupamiento 1

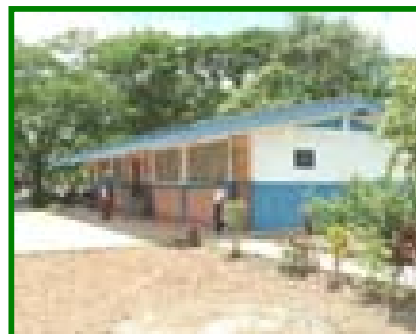
Vista parcial del Agrupamiento 1

**Agrupamiento 1 (lineal):** Cuenta con 1 aula multigrado, en buen estado. Construcción en el año de 1999 por FISE. Requiere mantenimiento.

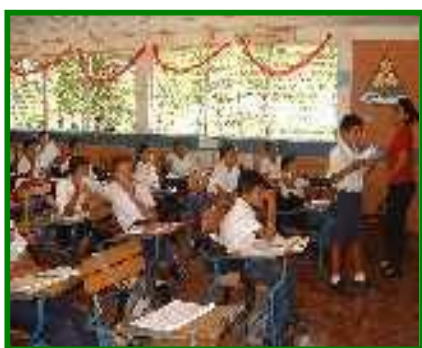
Vista interna del aula de clases Agrupamiento 2

**Agrupamiento 2 (Unitario):** Cuenta con 2 aulas de clases en buen estado. Construcción en el año de 1999 por FISE. Requiere mantenimiento.

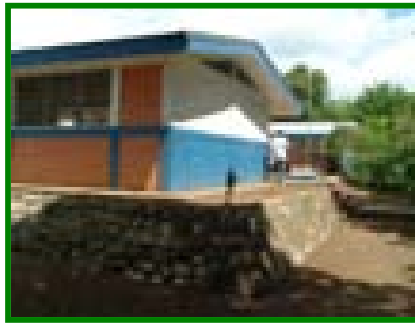
Este centro educativo es satélite pertenece al NERA Rubén Darío. La ubicación de la escuela no es la adecuada ya que esta se encuentra a orillas de la carretera panamericana.

Vista parcial de los agrupamientos

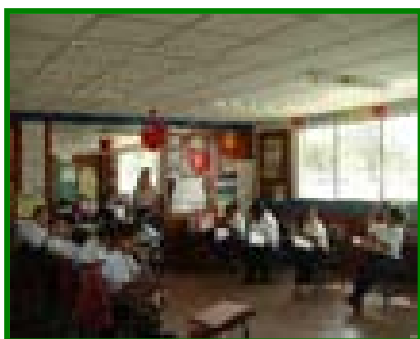
El sistema constructivo utilizado en el agrupamiento 1 y 2 es de estructura de concreto con cerramiento de ladrillo de barro, estructura de techos metálica con cubierta de láminas de zinc galvanizado, piso de ladrillos corriente, ventanas de aluminio y vidrio protegidas con verjas metálicas y puertas de madera sólida..

Vista interna del aula multigrado

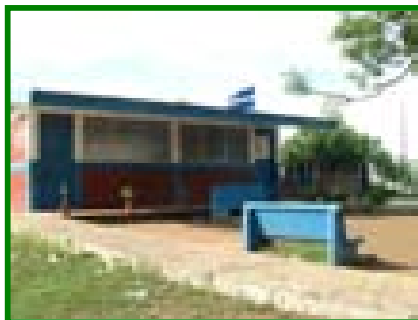
Vista parcial del agrupamiento 2

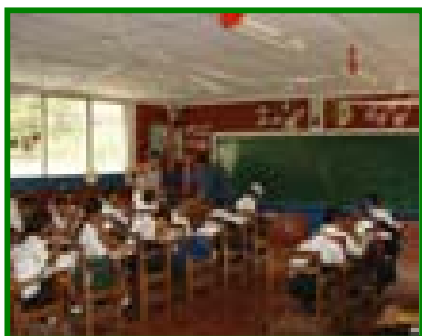
Vista interna aula de clases

**Agrupamiento 1 (lineal):** Cuenta con 2 aulas de clases en buen estado. El sistema constructivo es de estructura de concreto con cerramiento de ladrillo de barro, estructura de techo metálica con cubierta de láminas de zinc galvanizado, piso de ladrillo corriente, ventanas de aluminio y vidrio protegidas con verjas metálicas y puertas de madera sólida. Construcción en el año de 1998 por FISE. Requiere mantenimiento.

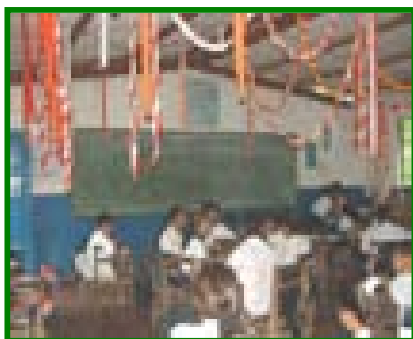
Vista interior del aula de clases

El sistema constructivo utilizado en estos 3 agrupamientos es de estructura de concreto con cerramiento de ladrillo de barro, estructura de techo metálica, con cubierta de láminas de y en el agrupamiento 2 láminas de plycem, el piso es de ladrillo corriente, ventanas de aluminio y vidrio protegidas con verjas metálicas y puertas de madera sólida.

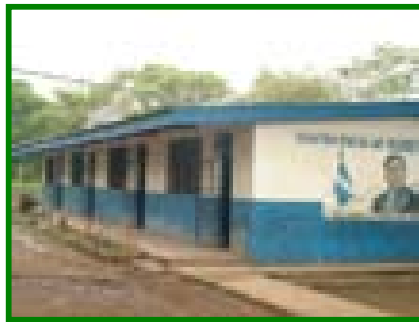
Este centro educativo es escuela base del Núcleo Educativo Rural Autónomo Rubén Darío. La ubicación de la escuela no es muy adecuada ya que se encuentra a orillas de la carretera panamericana. Actualmente el agrupamiento 3 fue reparado y el agrupamiento 4 reemplazado, al igual que las letrinas.

Vista panorámica de agrupamiento 1

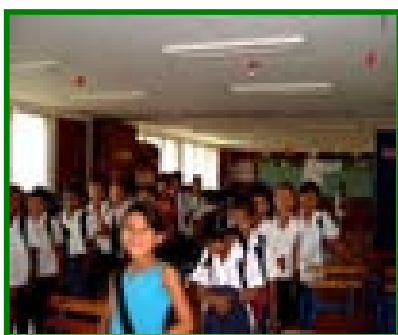
El sistema constructivo utilizado en estos agrupamientos es de estructura de concreto con cerramiento de ladrillo de barro, estructura de techo de madera, con cubierta de láminas de zinc galvanizado, piso de ladrillo corriente, ventanas de aluminio y vidrio protegidas con verjas metálicas.

Vista interna de un aula de clases en el Agrupamiento 1

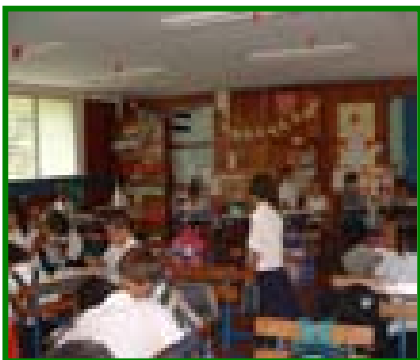
El sistema constructivo utilizado en estos agrupamientos es de estructura de concreto con cerramiento de ladrillo de barro, estructura de techos de madera con cubierta de láminas de zinc galvanizado, piso de ladrillo corriente, ventanas de aluminio y vidrio protegidas con verjas metálicas y puertas de madera sólida.

Vista interna de aula de clases

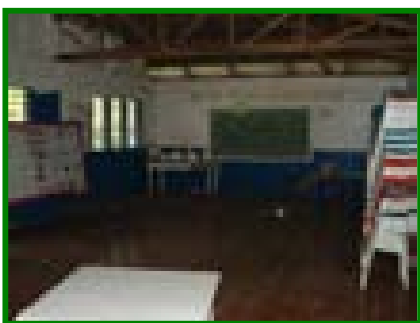
**Agrupamiento 1 (Lineal):** Cuenta con 3 aulas de clases de las cuales 2 se encuentran en buen estado y 1 en regular estado. El sistema constructivo es de estructura de concreto con cerramiento de ladrillo de barro, la estructura de techo es de madera con cubierta de láminas de zinc galvanizado, piso de ladrillo corriente, ventanas de madera y puertas de madera sólida. Construcción en el año de 1983 por Gobierno. Requiere reparación.

Vista interior del aula multigrado

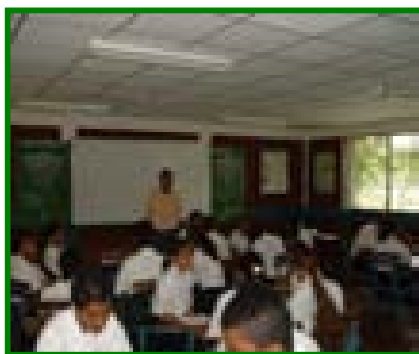
Vista interior del aula de clases del  
Agrupamiento I.

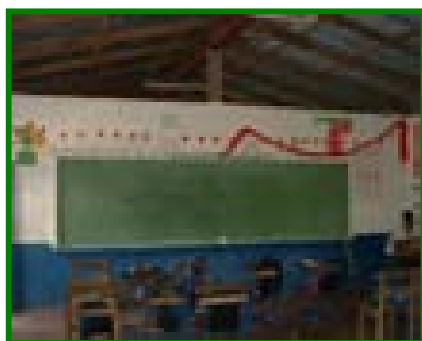
**Agrupamiento 1 (lineal):** Cuenta con 4 aulas de clases en regular estado. El sistema constructivo es de estructura de concreto con cerramiento de piedra cantera, la estructura de techo es de madera con cubierta de láminas de zinc galvanizado, piso de ladrillo corriente, ventanas de aluminio y vidrio protegidas con verjas metálicas y puertas de madera sólida. Construcción en el año de 1983 por el Gobierno. Requiere reparación.

Vista interior del aula de clases

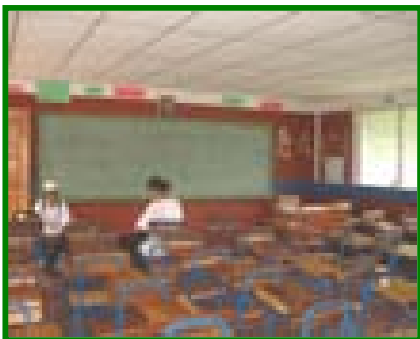
**Agrupamiento 1 (Lineal):** Cuenta con 2 aulas de clases en buen estado. El sistema constructivo utilizado es de estructura de concreto con cerramiento de ladrillo de barro, la estructura de techo es metálica con cubierta de láminas de zinc galvanizado, piso de ladrillo corriente, ventanas de aluminio y vidrio protegidas con verjas metálicas y puertas de madera sólida. Construcción en el año 2001 por APRENDE. Requiere mantenimiento.

Vista interior de un aula de clases.

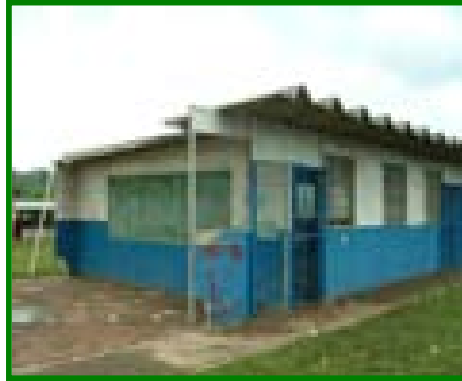
Vista parcial del Agrupamiento 2.

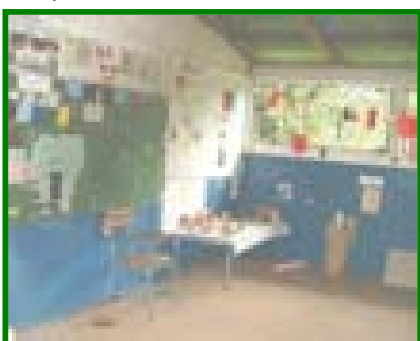
**Agrupamiento 1 (Lineal):** Cuenta con 1 aula de clases y 1 bodega en buen estado. El sistema constructivo utilizado es prefabricado con cerramiento de losetas, la estructura de techo es de madera, con cubierta de laminas de zinc galvanizado, piso embaldosado, no tiene ventanas pero los vanos están protegidos con verjas metálicas. Construcción en el año 1992 por CEPAD. Requiere mantenimiento.

Vista interior de un aula de clases.

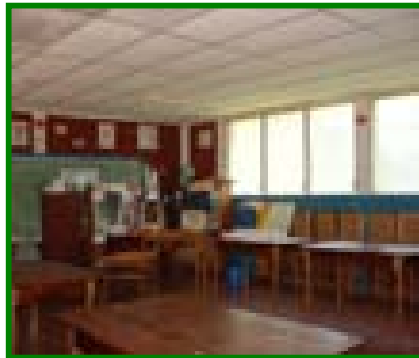
Vista interna de la biblioteca

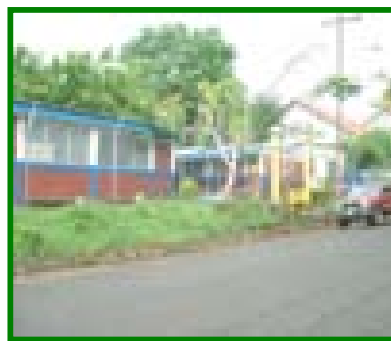
Vista panorámica del Colegio.

Local diseñado para escuela, físicamente está compuesto por 4 agrupamientos:

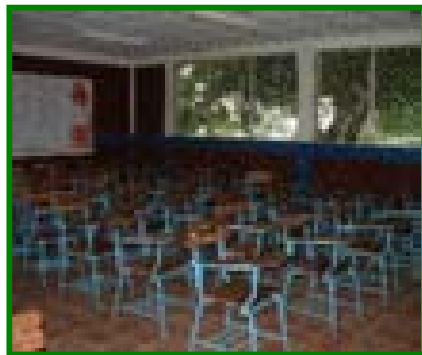
Vista interior de aula de clases.
