8. SERVICIOS MUNICIPALES.....	15
<i>II. DIAGNOSTICO DE LA INFRAESTRUCTURA ESCOLAR DEL MUNICIPIO DE BUENOS AIRES Y DE LOS ESTABLECIMIENTOS INSTITUCIONALES DEL MINISTERIO DE EDUCACIÓN, CULTURA Y DEPORTES, MECD</i>	16

I. CARACTERIZACIÓN MUNICIPAL.

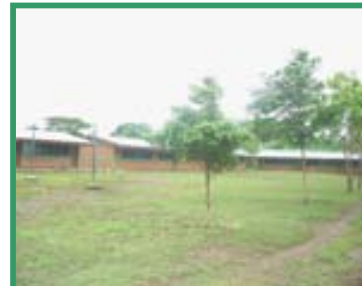
Los agrupamientos 1, 4, 5 y 6 con sistema constructivo de estructura de concreto con cerramiento de ladrillo de barro, estructura de techo metálica y cubierta de lámina de zinc galvanizado, piso de ladrillo corriente, puertas metálicas y ventanas de vidrio con verjas de protección. Requiere mantenimiento preventivo.

Vista Interna del centro con agrupamientos, sistemas constructivo de mampostería confinada y cerramiento de bloque con cubierta galvanizada.

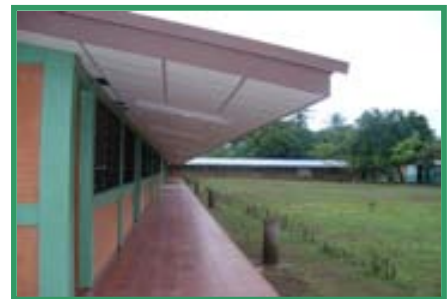
La escuela según su entorno es inadecuado por estar frente a un bar, el terreno es propiedad de la congregación hermanas Josefinas; el camino de acceso al colegio no tiene revestimiento. El agrupamiento formado por un aula no se encuentra en uso. Posee juegos infantiles en estado de reparación (3 columpios y 2 toboganes). El Preescolar Formal no tiene mobiliario propio por lo que realizan sus actividades en mobiliario no adecuado para su programa. Hay drenaje pluvial en buen estado.

Vista de Pabellones, se puede apreciar el agrupamiento del fondo en orientación Oeste.

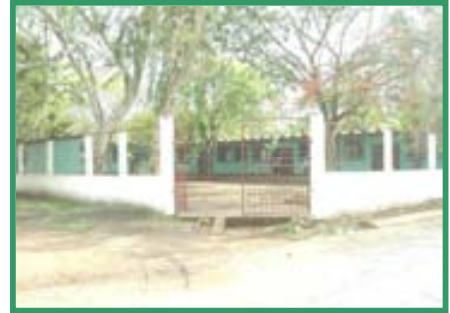
- **Área Geográfica y Dirección:** Área Urbana. Sector #3; del centro recreativo 2c. al Oeste.
- **Accesibilidad:** Accesible todo el año en vehículo sencillo. Calle adoquinada.
- **Área de terreno y construida:** Área aproximada de terreno: 1,044.24 m² y Área construida: 524.96 m²
- **Legalidad de terreno:** El establecimiento aun no tiene documento de legalidad.
- **Topografía:** regular, con una pendiente del 2 al 5% de Este a Oeste.

Fachada del acceso principal del instituto Cayetano Estrella.

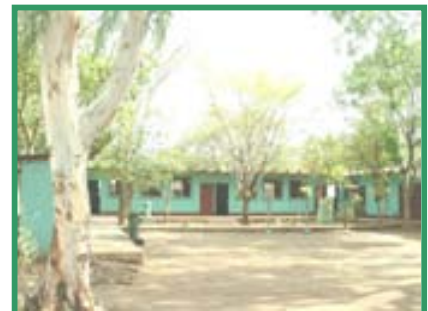
Agrupamiento 1 y 2 con sistema constructivo de prefabricado con cerramiento de paneles de covintec, techo de lámina autoportante, piso de ladrillo de barro, puertas de madera sólida y no cuenta con ventanas solo existen verjas de protección. Construcción en el año 1975-1976 por gestión de la Alcaldía. Requiere reemplazo

Agrupamiento 3 con sistema constructivo de estructura de concreto con cerramiento de bloque, estructura de techo de madera y cubierta galvanizada, piso ladrillo de barro, puerta de madera sólida y no cuenta ventanas solo existen verjas de protección. Construcción en el año 1975-1976 por gestión de la Alcaldía. Requiere reparación.

Vista del patio interno del instituto orientación Suroeste.

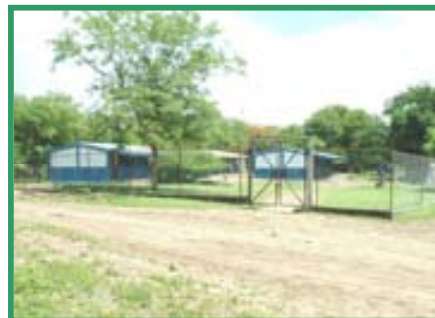
Agrupamiento 2 (Lineal): Conformado por 2 aulas en buen estado. Sistema constructivo de estructura de concreto con cerramiento de bloque de concreto, estructura de techo metálica y cubierta de lámina de zinc galvanizada, piso de ladrillo corriente, puertas de madera sólida, no cuenta con ventanas solo verjas de protección. Construcción en el año 1995 por FISE. Requiere mantenimiento.

Agrupamiento 3 (Unitario): Conformado por una Cocina (construcción rústica) en mal estado. Requiere reemplazo. Construcción en el año 1999 por gobierno. Requiere reemplazo.

Vista panorámica del acceso principal de la escuela Adolfo Alvarado.

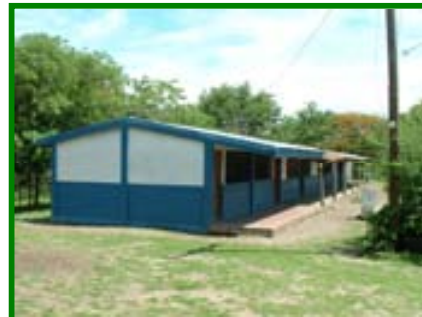
La escuela es satélite, perteneciendo al NERA (Núcleo Educativo Rural Autónomo) Rubén Darío. Hay filtraciones de agua en el techo en la época de invierno por estar ciertas áreas de la cubierta en mal estado. En la escuela Adolfo Alvarado, se dan las inundaciones debido al mal estado de la cubierta.

Vista de la Fachada del Agrupamiento 1, conformado por 4 aulas con adecuada orientación.

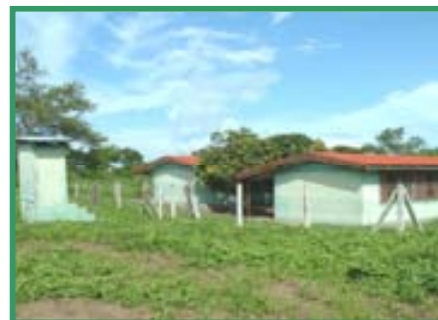
Actualmente del total de aulas de la escuela solo una se encuentra en uso, el resto de las aulas están ocupadas por una familia. La escuela es satélite, perteneciendo al NERA (Núcleo Educativo Rural Autónomo) Rubén Darío. Existe mobiliario para primaria en estado regular y desechable. La cocina está en estado de reemplazo.

Vista panorámica de la escuela, orientación Norte.

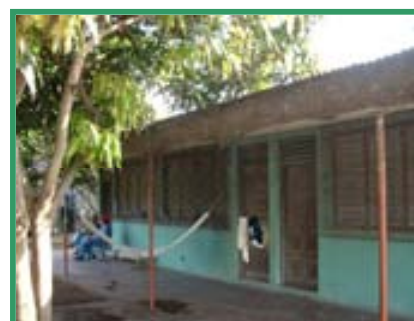
Vista del agrupamiento 2, con la única aula en uso (aula derecha). El resto de las aulas son ocupadas como vivienda.

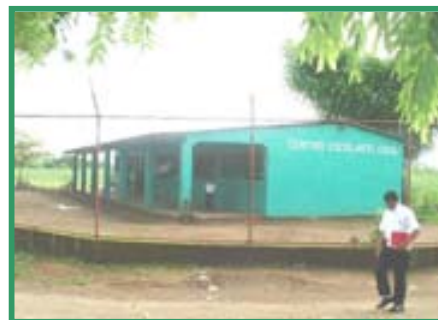
Las letrinas tienen caseta de madera rústica, las aulas no tienen cielo raso ni ventanas y en la fachada principal de las aulas hay quebraduras.

Vista del único agrupamiento de la escuela El Cocal.

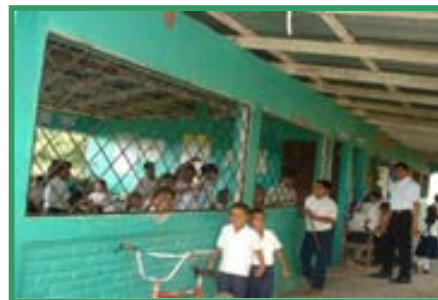
Vistas interior de un aula donde se aprecia solo el vano de las ventanas sin persianas y falta de mantenimiento del agrupamiento.

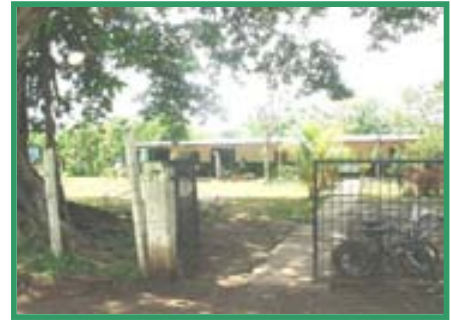
- **Área Geográfica y Dirección:** Área rural. Comunidad Tolesmaida, hacienda Tolesmaida 200 vrs al Lago.
- **Accesibilidad:** Accesible todo el año, en vehículo doble tracción. Camino de tierra.
- **Área de terreno y construida:**
Área Aproximada de terreno: 2,235.06 m²
Área Construida: 278.91 m²
- **Legalidad de terreno:** El establecimiento aun no tiene documento de legalidad.
- **Topografía:** regular, pendiente de 2% en dirección Sureste-Noreste.

Vista panorámica del acceso principal de la escuela.

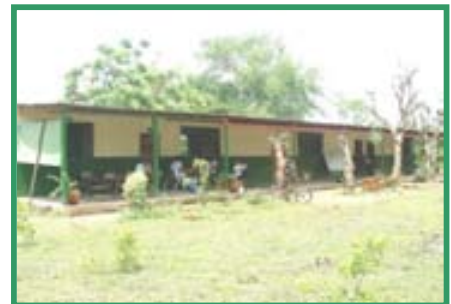
Vista de las aulas, donde se puede apreciar el requerimiento de un aula, debido al uso del pasillo como aula de clase.
