**UNIVERSIDAD NACIONAL DE INGENIERIA**  
**Facultad de Tecnología de la Construcción**

**Monografía**

**“ANÁLISIS DE LA ACCIDENTALIDAD EN LA CARRETERA PANAMERICANA NORTE NIC-1, DEPARTAMENTO DE ESTELI EN EL TRAMO COMPRENDIDO ENTRE KILOMETRO 152 - KILOMETRO 167”.**

Para optar al título de ingeniero civil

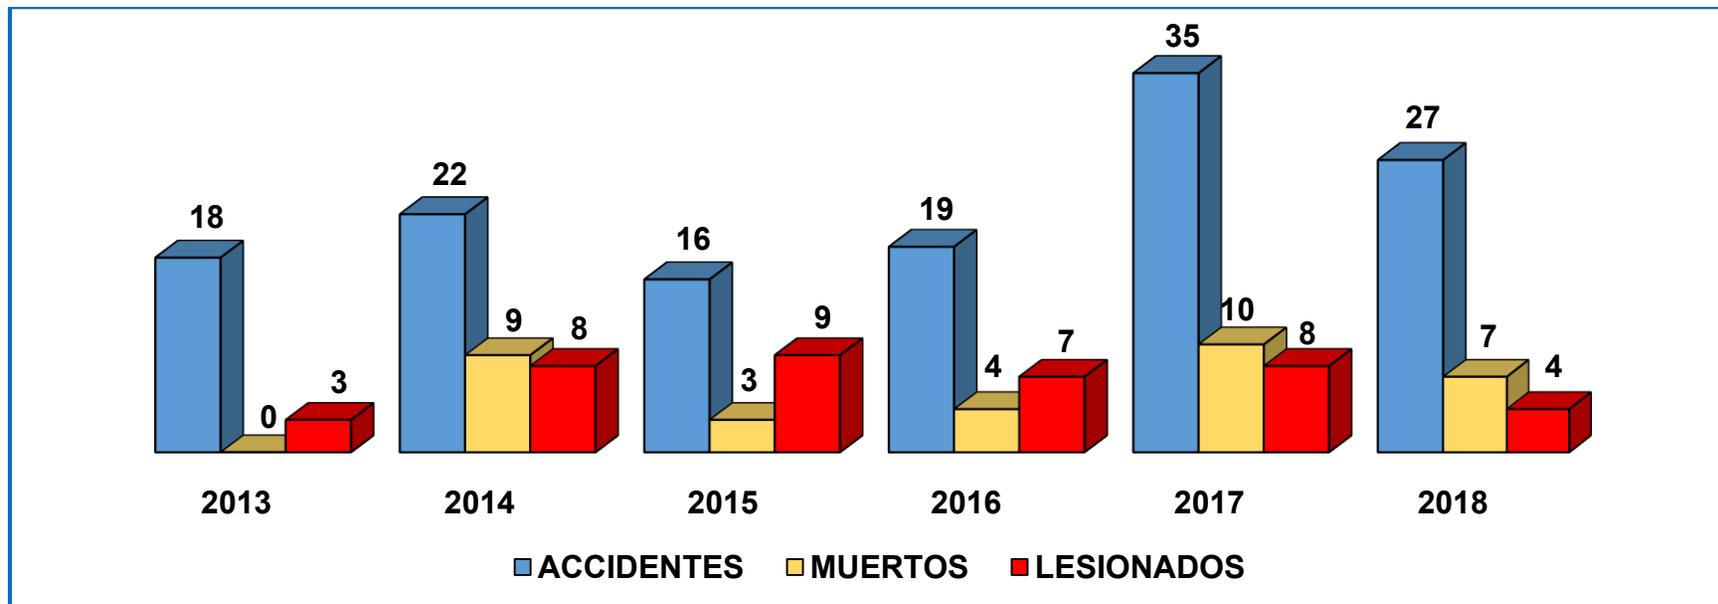
Gráfico No. 1. Accidentalidad Tramo La Thompson KM 152 - La Kukamonga KM 167, Período 2013 – 2018.

Se ha registrado un total de 137 accidentes; dando como resultado 33 personas fallecidas y 39 lesionados entre los años 2013 - 2018, en promedio obtenemos 23 accidentes, 6 fallecidos, 7 lesionados por año. Se muestra un incremento de accidentes y fallecidos en los años 2017 - 2018 con respecto a los años anteriores donde los resultados son menores al promedio por año. (Ver Anexo A, Tabla No. 59, pág. I)

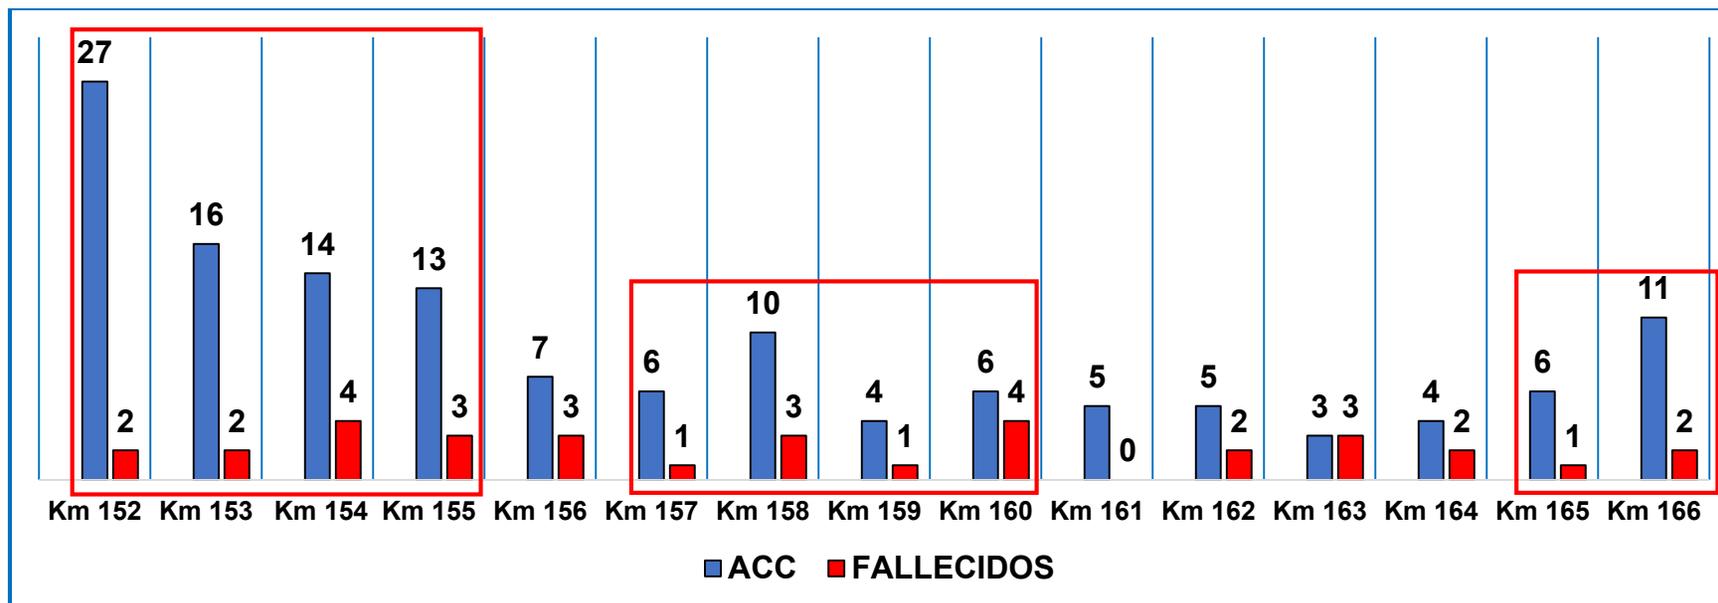
**Gráfico No. 2. Accidentalidad por Kilometraje, Período 2013 - 2018.**

El comportamiento de los accidentes y fallecidos registrados por kilómetro del tramo en estudio, muestra que el conjunto de puntos críticos, conforman, tres tramos críticos de relevancia. El primero se sitúa entre el Km 152 – Km 155 y abarca la comunidad La Thompson, zonas industriales (Z. Francas, Tabacaleras, Cerveceras y más) y centros de estudio (Campus Médico, Obispado). El segundo entre el Km 157 – Km 160, donde se sitúan comunidades como el Dorado, La Sirena y el empalme Estelí - San Juan de Limay que conduce hacia el Corredor las Gordas. Y el último que comprende el Km 165 y Km 166, correspondiente a las instalaciones del centro universitario UCATSE. En ellos se sitúan gran porcentaje de zonas pobladas circundantes a la vía, por lo cual son considerados de mayor riesgo entre el año 2013 hasta el 2018.

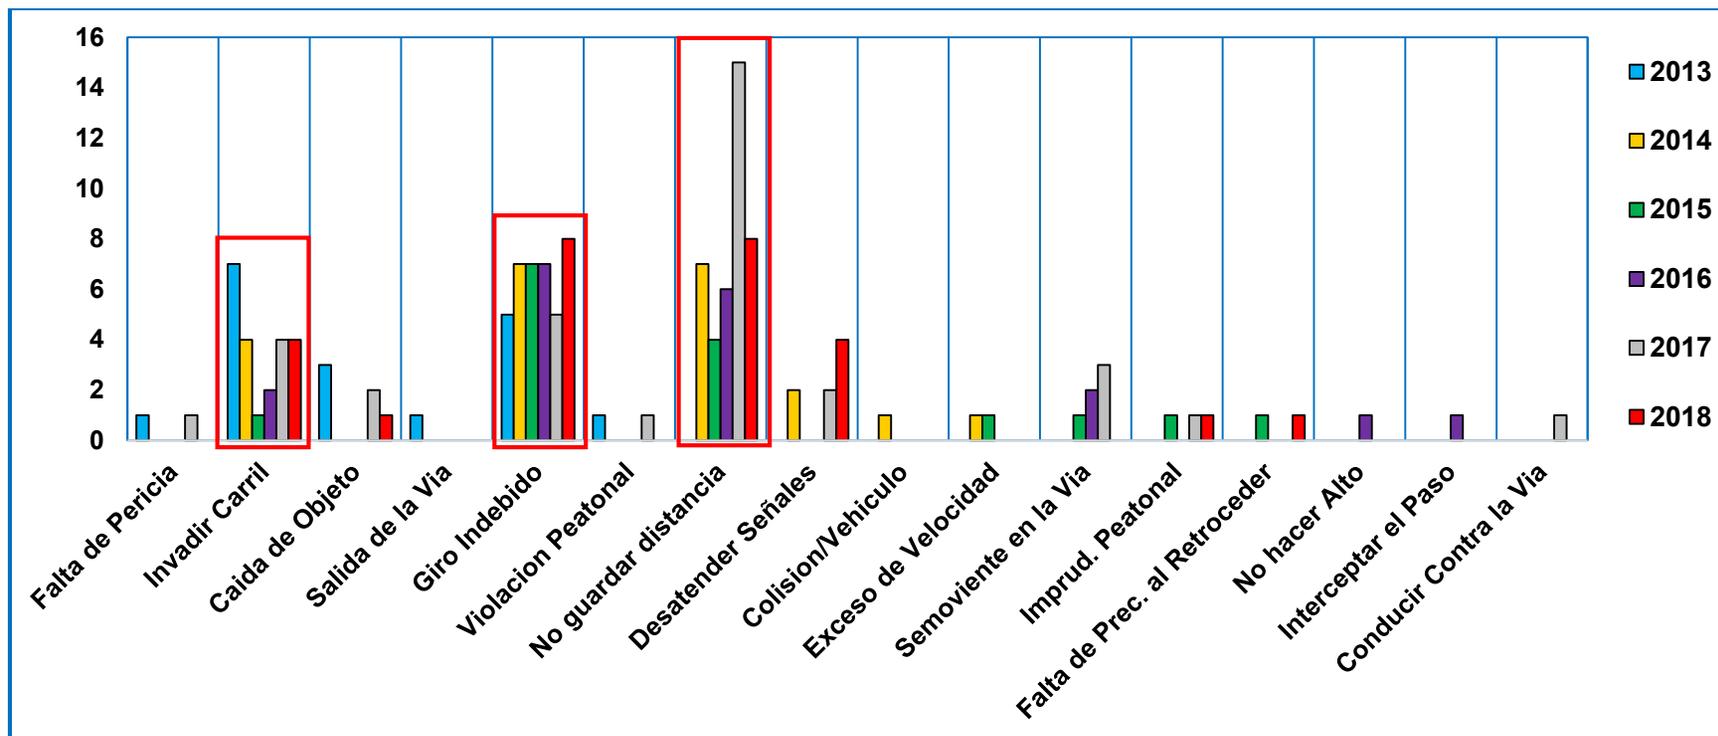
**Gráfico No. 3. Tipos de Causas de Accidentes de Tránsito.**

Las causas de accidentes de mayor registro en el periodo de estudio son: **No guardar distancia** (causa de mayor número de accidentes por año, llegando a alcanzar hasta un valor de 15 accidentes), **Giro indebido** e **Invadir carril**. Destacamos que estas causas están relacionadas a la irresponsabilidad del conductor, desatención o falta de señalización vertical u horizontal en el tramo.

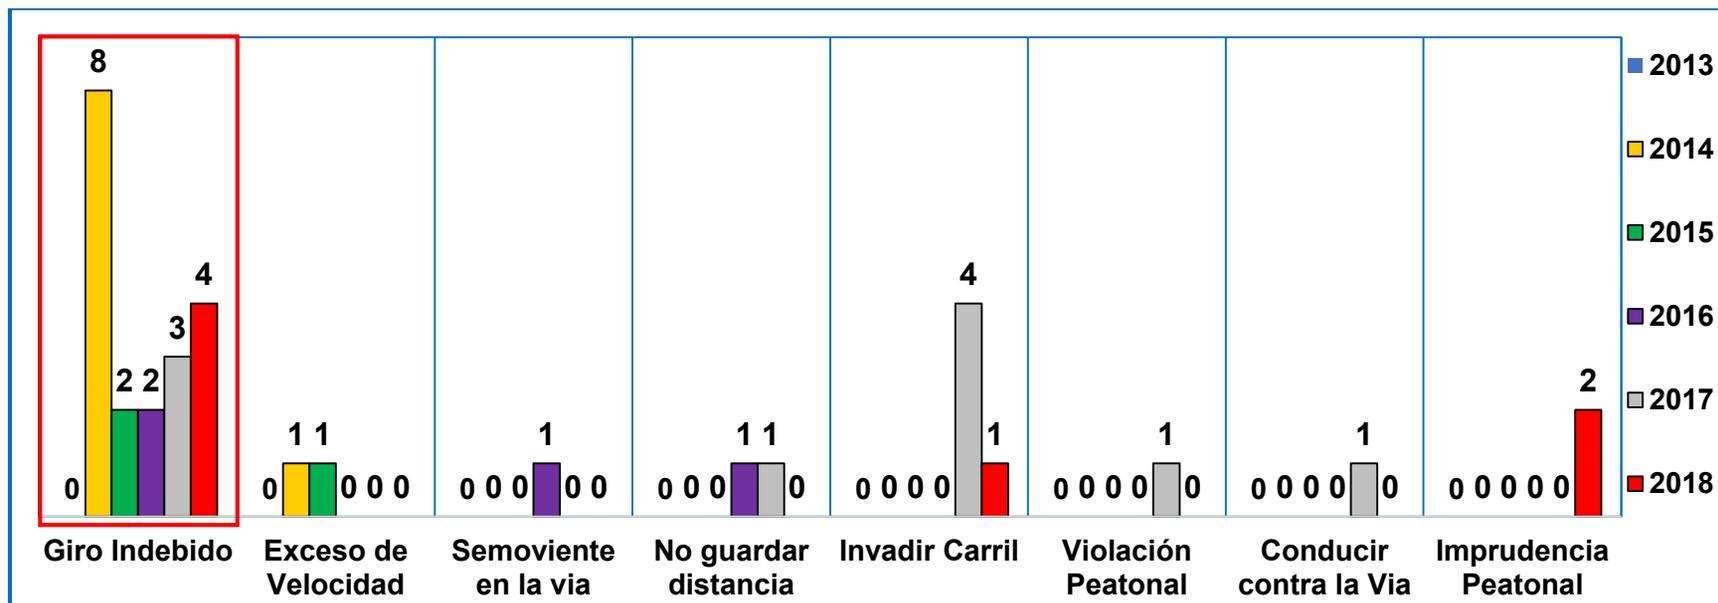
Gráfico No. 4. Distribución de Fallecidos por Tipos de Causas, Periodo 2013 - 2018.

Entre los tipos de causas de mayor incidencia fueron registrados No guardar Distancia, Giro Indebido e Invadir Carril anteriormente. La principal causa que ha generado mayor índice de mortalidad en el tramo de estudio corresponde a **Giro Indebido**

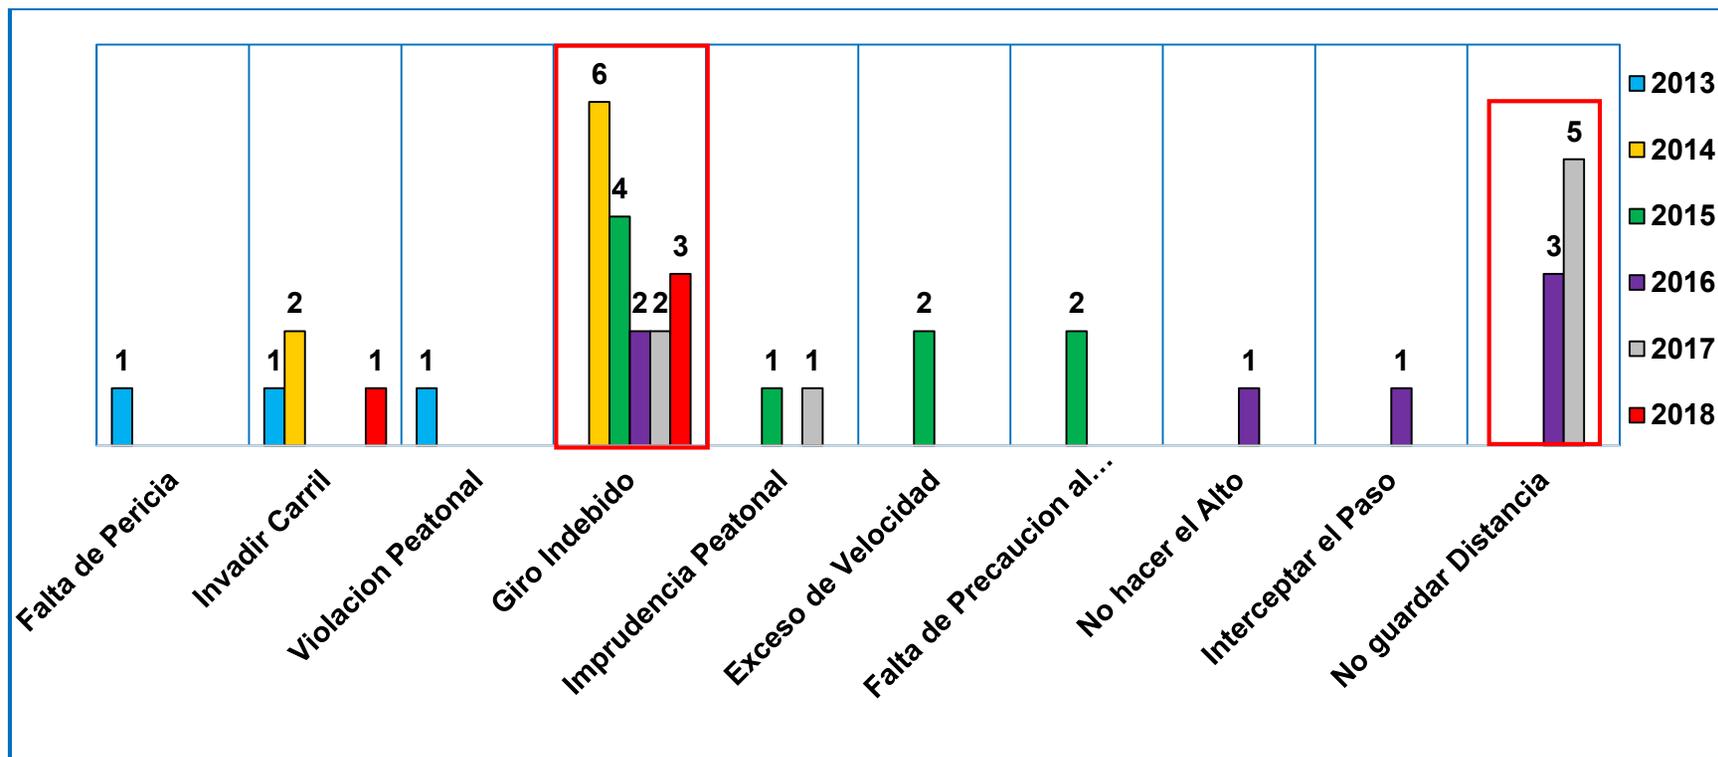
Gráfico No. 5. Distribución de Lesionados por Causas, Periodo 2013 - 2018.

Las cantidades con mayores índices de lesionados son ocasionadas por las causas: **Giro indebido** y **No guardar distancia**, donde la primera registró una cantidad de (6) y la segunda (5), ambos registros se acercan al promedio que es de 7 lesionados por año.

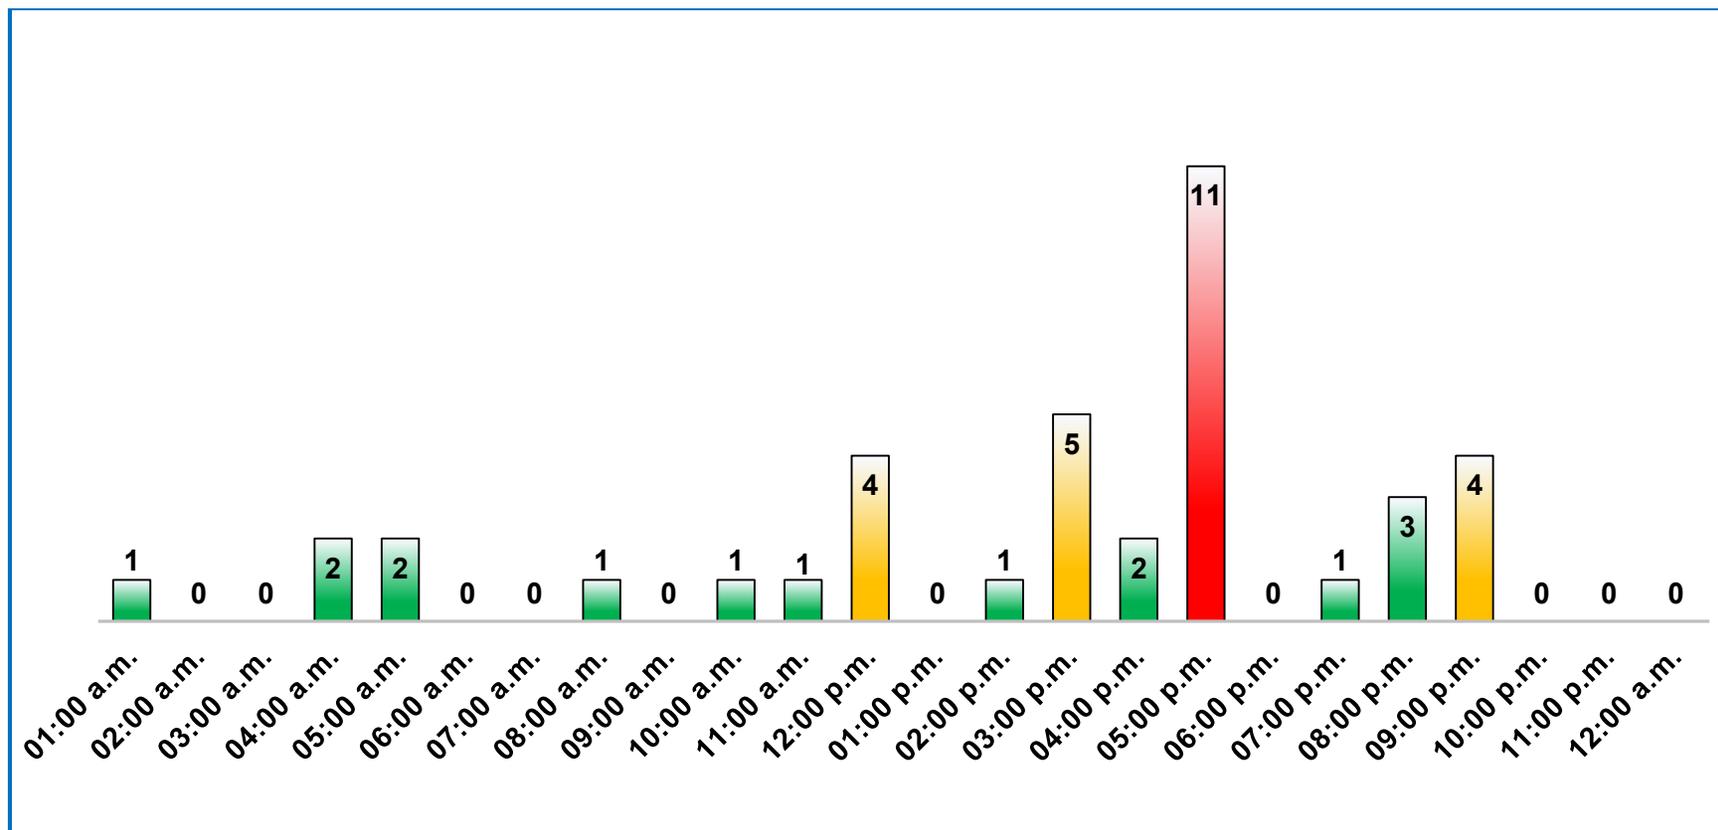
Gráfico No. 8. Distribución de Lesionados por Hora, Periodo 2013 - 2018.

El pico predominante de lesionados por hora se da a las **5:00 pm** con 11 lesionados, cantidad que supera el promedio de lesionados por año (7). Considerándose como una hora crítica en el periodo de estudio en el tramo, sin embargo, esta hora no coincide con la de mayor accidentalidad que corresponde a las **4:00 pm**.

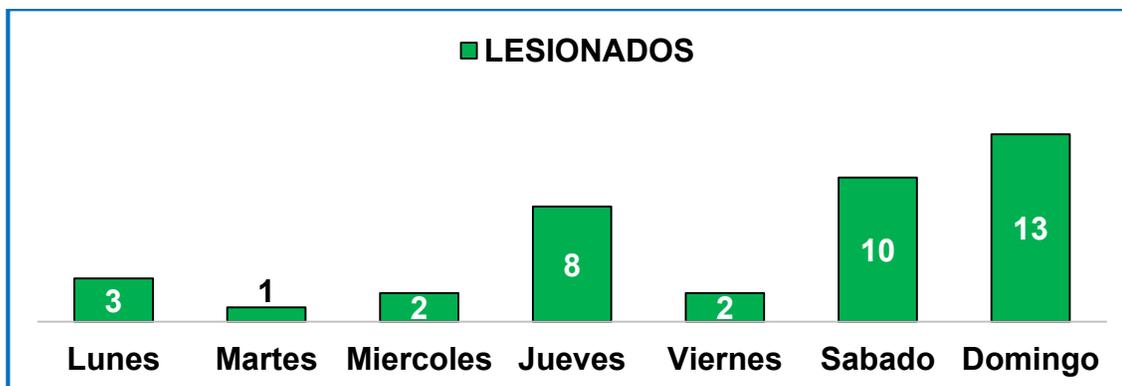
**Gráfico No. 12. Distribución de Lesionados por Días de la Semana (2013 – 2018).**

En el gráfico se ve que las cantidades de lesionados en los días de la semana son irregulares, pero hay tres días con mayor incidencia, los cuales son: **domingo** (13), **sábado** (10), **jueves** (8). En los otros días de la semana como son lunes (3), miércoles (2) y viernes (2) se reduce considerablemente la cantidad de lesionados en el período de estudio del tramo.

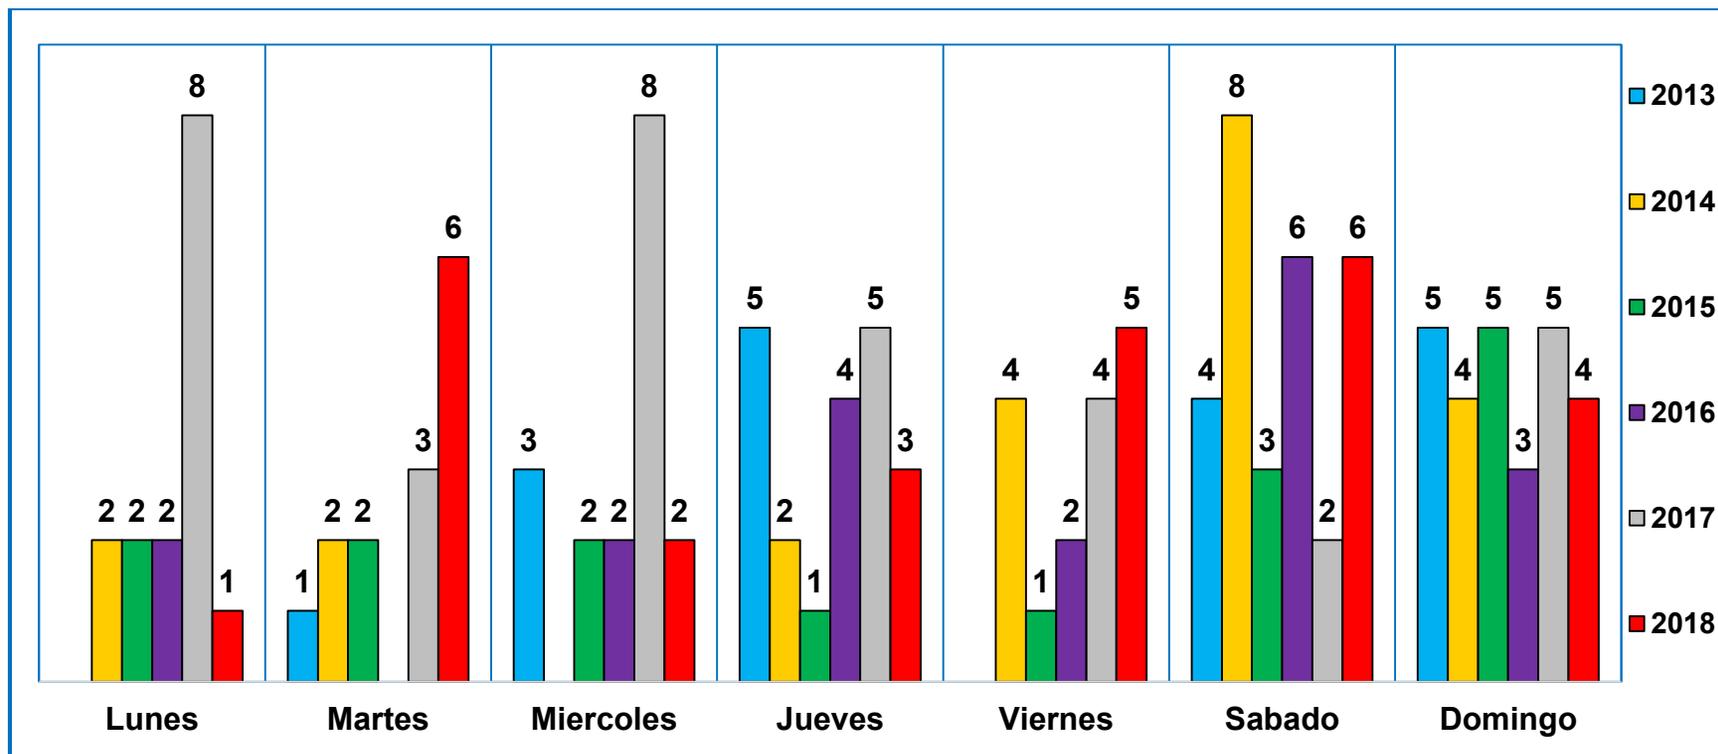
Gráfico No. 13. Comparación de Accidentalidad por Días de Semana.

En el gráfico No. 13 se refleja el comportamiento por año de la accidentalidad en base a los días de la semana. Y corrobora el análisis del gráfico No. 10, en cual se destacaron los días **sábado** y **domingo**, en los cuales permanecen valores constantes de registro de accidentes. Puede apreciarse que el comportamiento máximo de accidentes por año y día, oscila entre **8** y **5**.

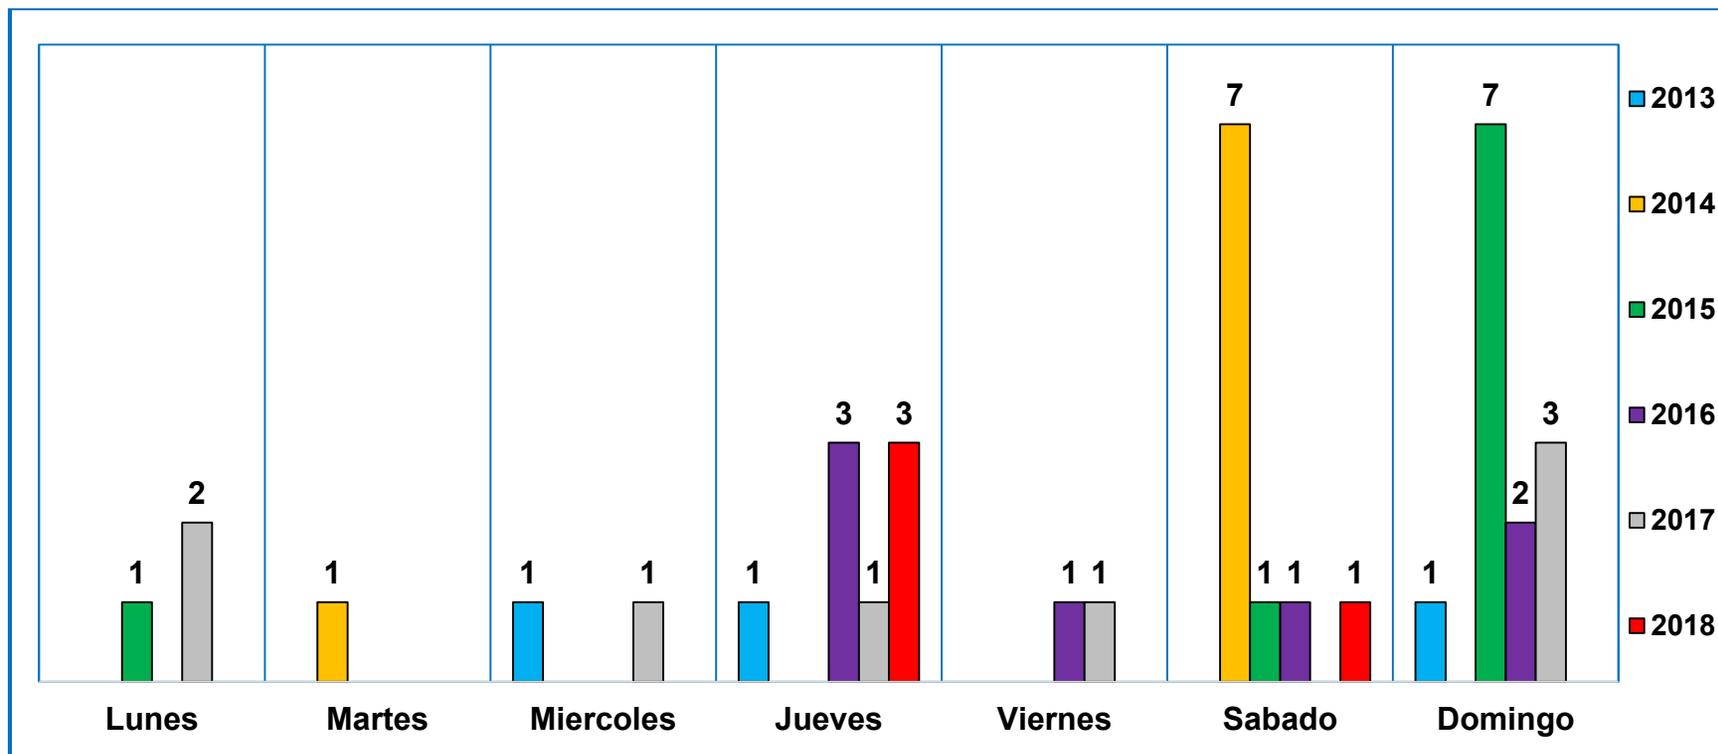
**Gráfico No. 15. Comparación Lesionados por Días de Semana.**

En los gráficos anteriores se representaban los días **sábado** y **domingo** como los días de mayor índice de accidentalidad y mortalidad, en el gráfico No. 15 se aprecia el registro de mayor valor de lesionados por año y día es de 7. Este valor lo encontramos registrado en estos dos días, hacemos notar que el día **jueves** en comparación al resto ha mostrado picos de alza en accidentalidad, mortalidad y morbilidad.

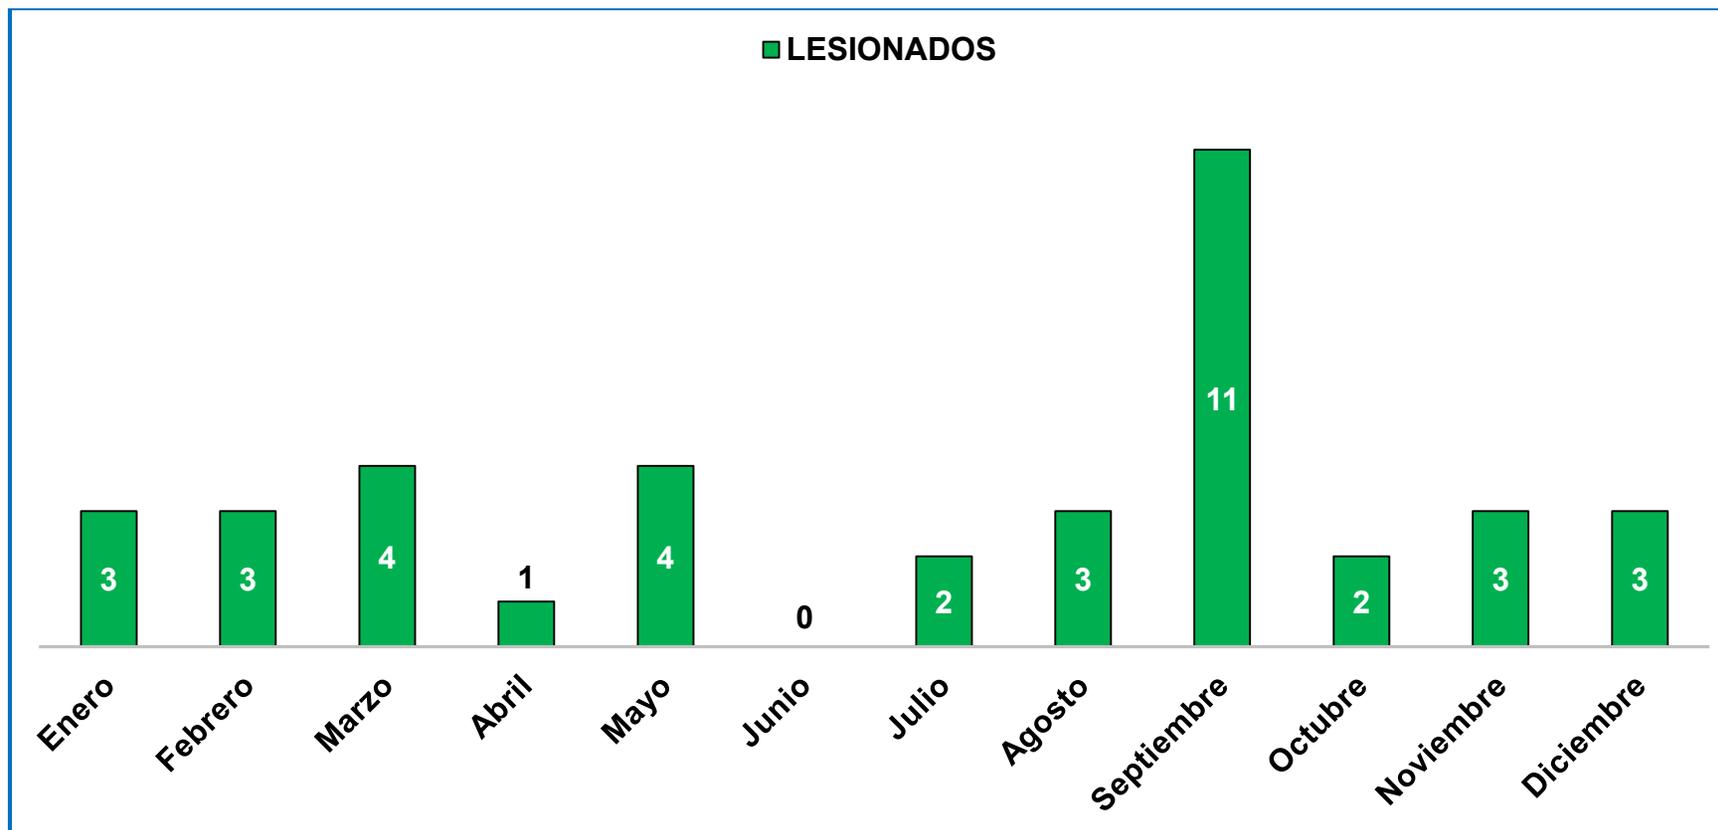
Gráfico No. 18. Distribución de Lesionados por Meses del Año (2013 - 2018).

Los datos registrados hacen notar que el primer semestre presenta una cantidad irregular de lesionados con tendencia por debajo del promedio anual, no obstante, en el segundo semestre se ve un alza en el mes de septiembre superando por 4 lesionados al promedio anual.

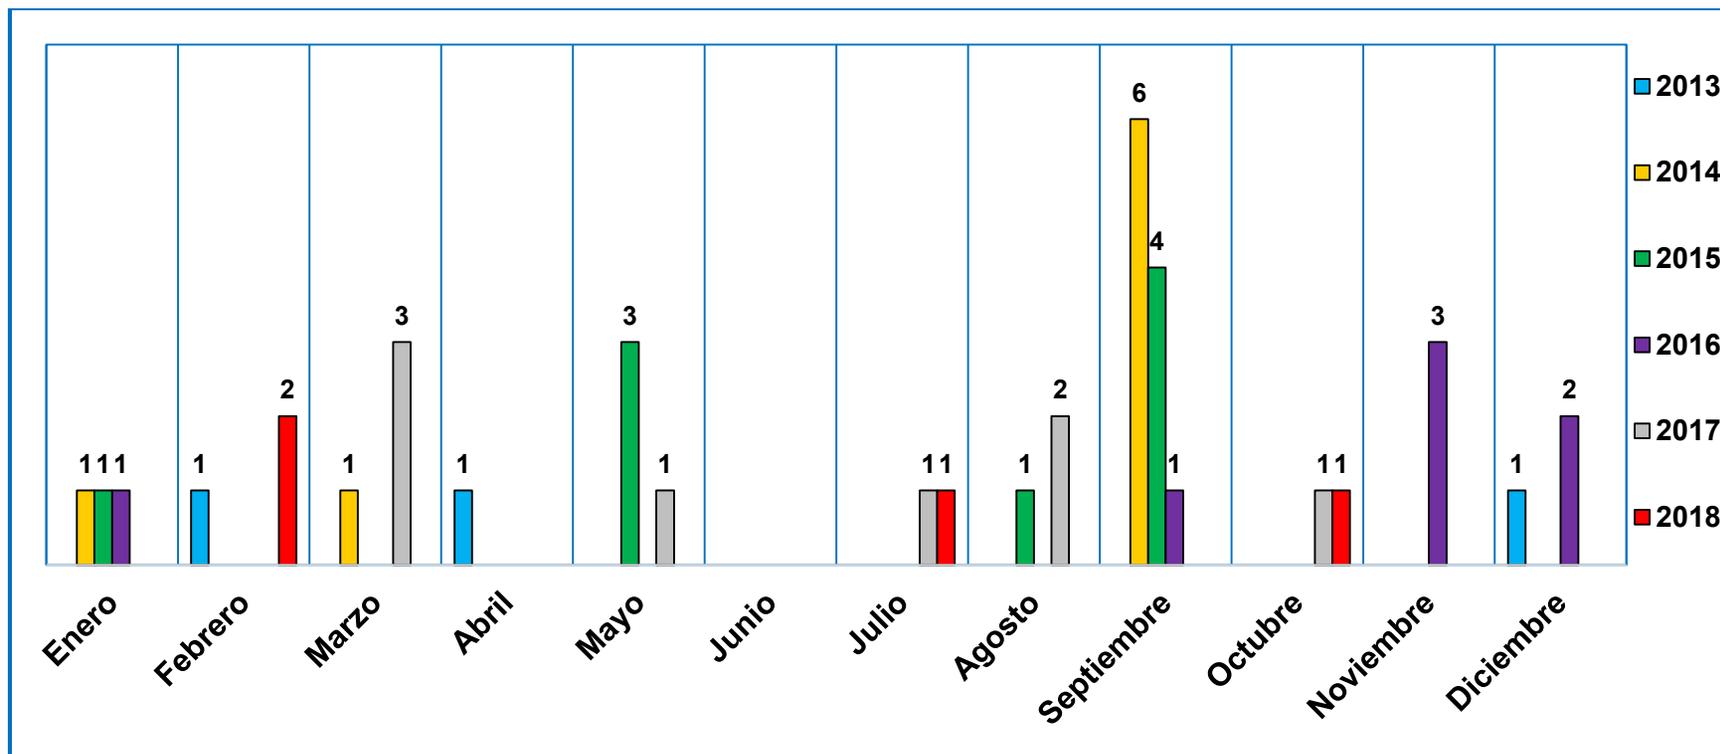
Gráfico No. 21. Comparación de Lesionados por Meses del Año.

El análisis de lesionados por año y mes, muestra un comportamiento constante en aproximadamente 10 meses del año, oscilando entre 3 y 1 lesionados. Cabe destacar el mes de **septiembre** en el cual se registraron dos alzas notorias en años consecutivos de 6 y 4 lesionados superando el promedio de los registros mostrados en el gráfico.

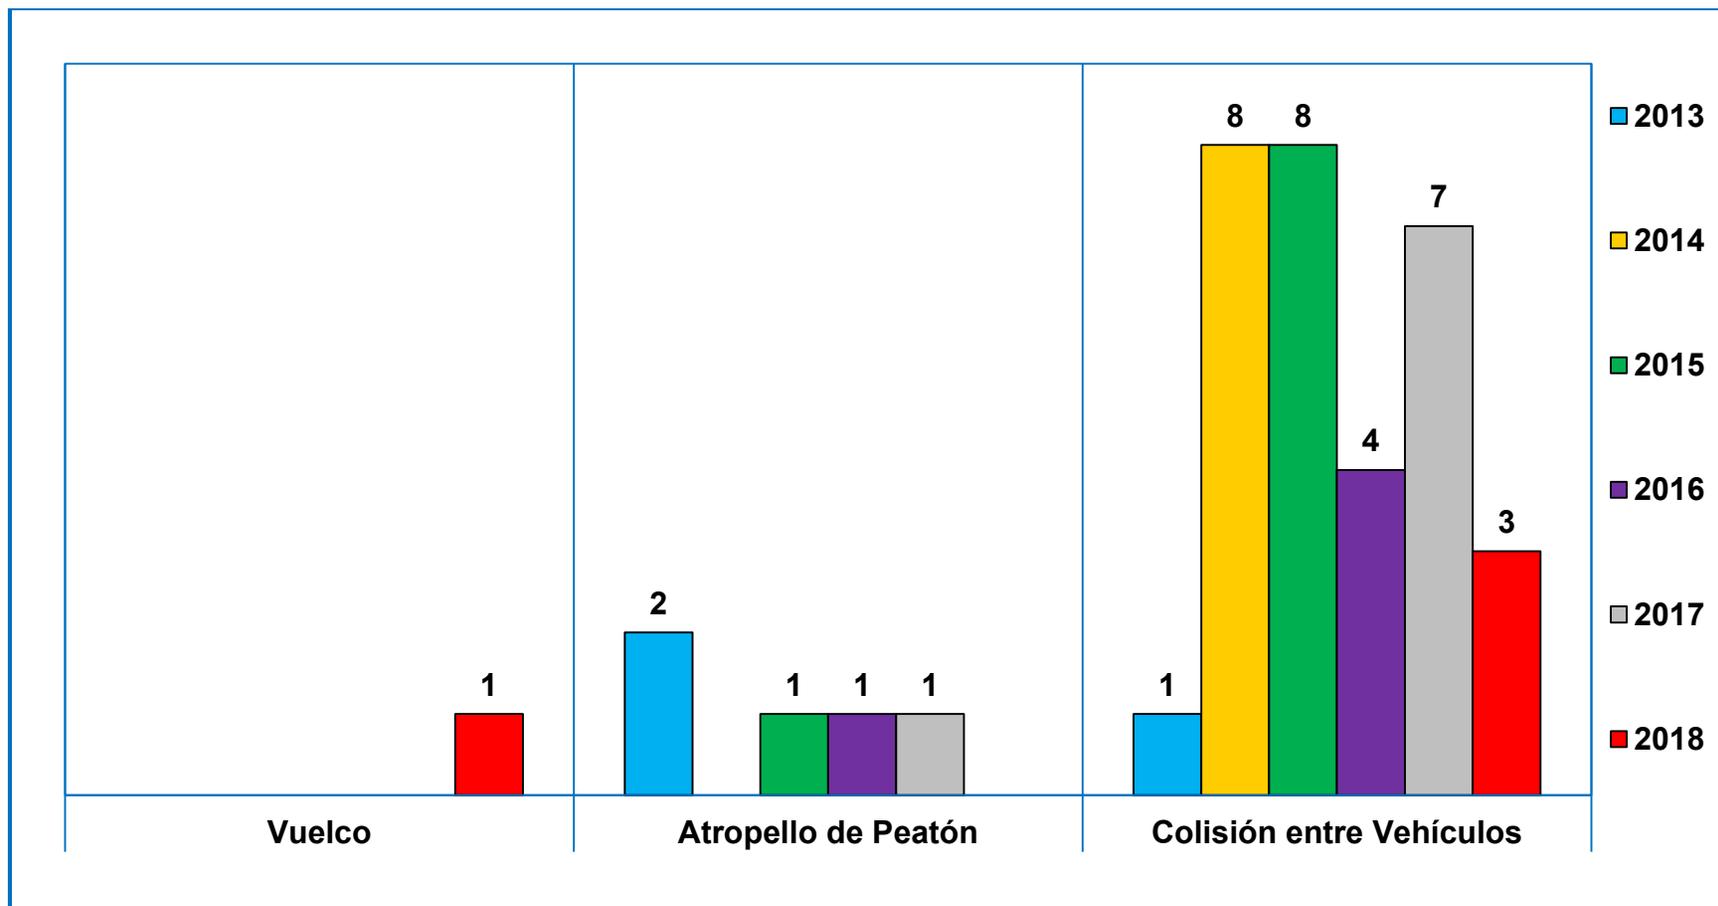
Gráfico No. 24. Comparación de Lesionados por Tipo de Accidente en el periodo 2013 - 2018.

Como se observa en el gráfico, el tipo de accidente **colisión entre vehículos** toma el protagonismo en todo el período superando el promedio de lesionados por año que corresponde a 7, superándose en los años 2014, 2015 y 2017.

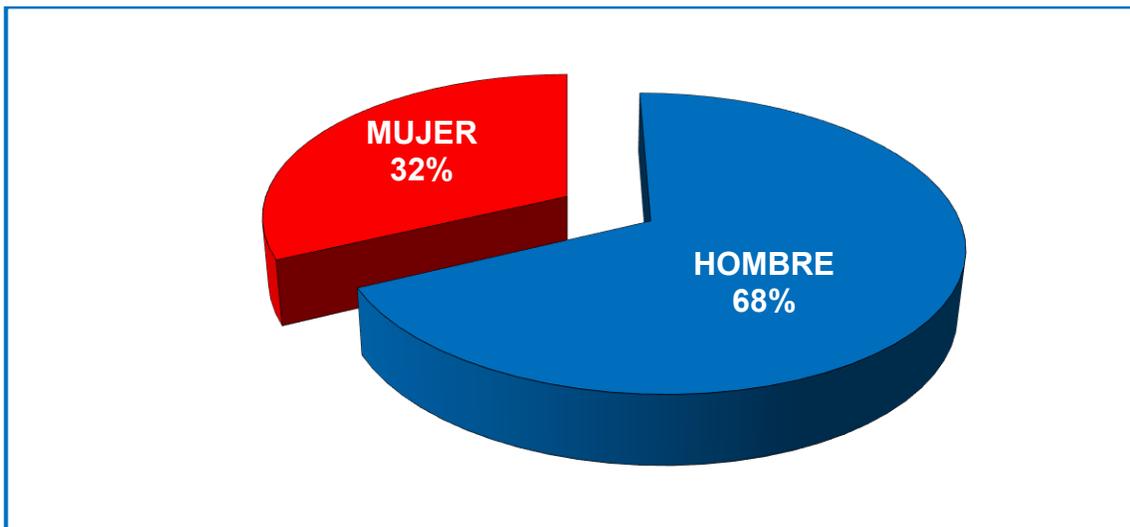
**Gráfico No. 26. Distribución de Lesionados por género en el periodo 2013 - 2018.**

Nuevamente es el género masculino quien representa el mayor porcentaje de lesionados con el 68% y el género femenino representa el 32% en los accidentes.

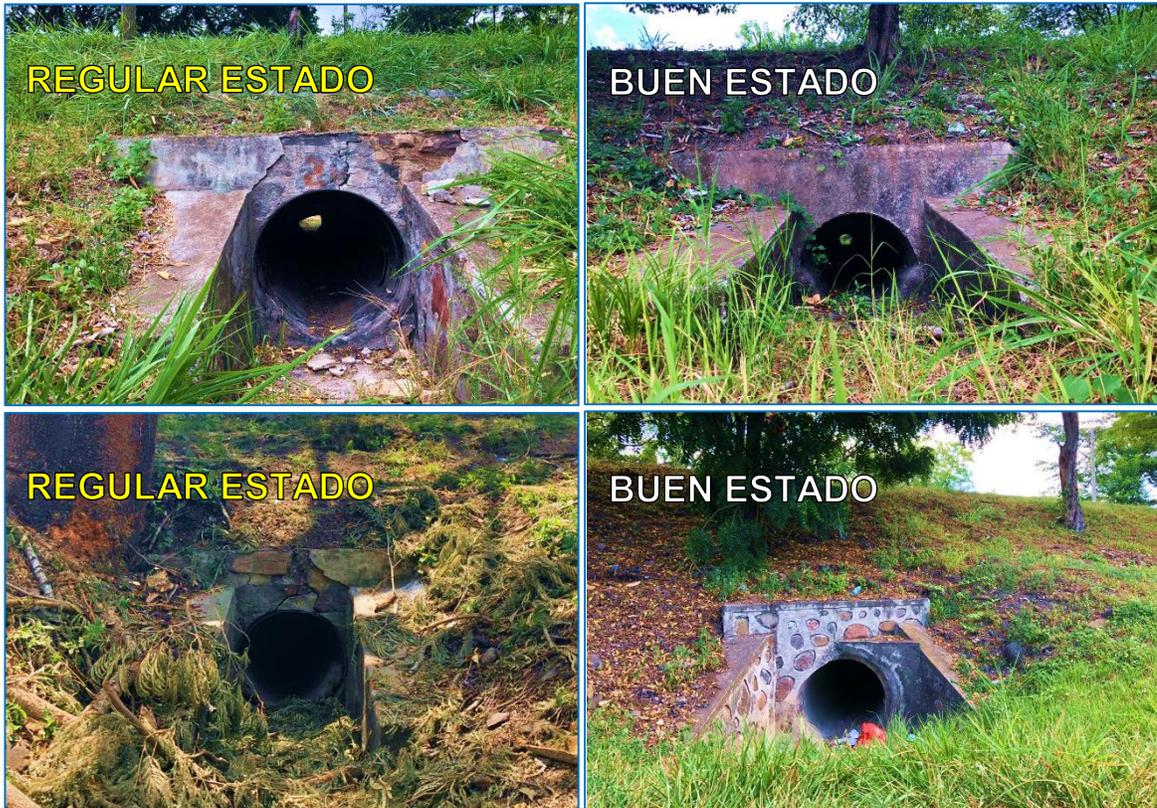
**Imagen No. 17. Condición Actual del Estado de Alcantarillas.**

El Drenaje es el principal medio de conducción del agua en la vía, restituyendo la continuidad de la red de drenaje natural del terreno. Reduciendo así obstáculos y deterioros a causa de corrientes de agua sobre la calzada, superficie de ésta y sus alrededores. Importancia reflejada en el levantamiento de campo, al apreciarse un promedio de tres Obras de Drenaje (3) por kilómetro recorrido con un 30 de éstas en buen estado y el resto un 70% estado regular por las condiciones de sus obras de protección.

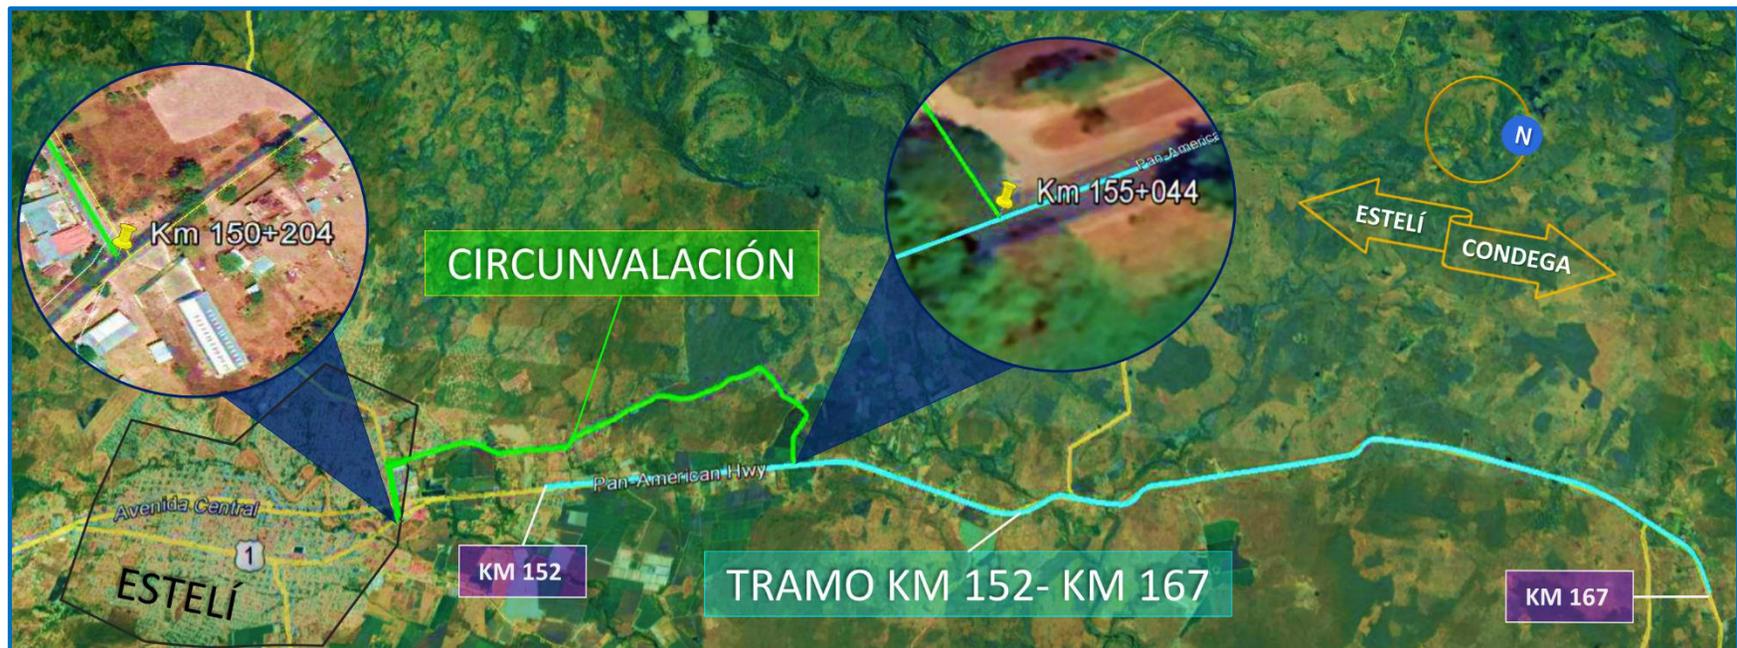
**Imagen No. 38. Ruta de Circunvalación desde estación Km 150+204 – Km 155+044.**

La ruta de circunvalación elegida, corresponde a un camino suburbano existente en la zona norte de la ciudad, con una calzada de revestimiento natural en estado deteriorado, que se conecta con la Carretera Panamericana Norte NIC-1 a partir del Km 150+204 conocido como Entrada al B° El Rosario zona de gran circulación peatonal y vehicular por su accesibilidad a las vías principales de la ciudad y hacia otros municipios (El Sauce, Carretera vieja a León). Esta ruta cuenta con una longitud de 7,221 metros hasta volver a conectarse con el tramo de estudio en la estación 155+044, a partir de la cual se puede desarrollar un flujo vehicular menos forzado que el inicio de nuestro tramo donde poseemos las condiciones más críticas de nivel de servicio.
