Mejoramiento del sistema de lubricación en los rodamientos de pala en aerogeneradores modelo G80 Gamesa en parque eólico Eolo de Nicaragua.

Trabajo Monográfico para optar al título de
Ingeniero Mecánico

Managua, Nicaragua

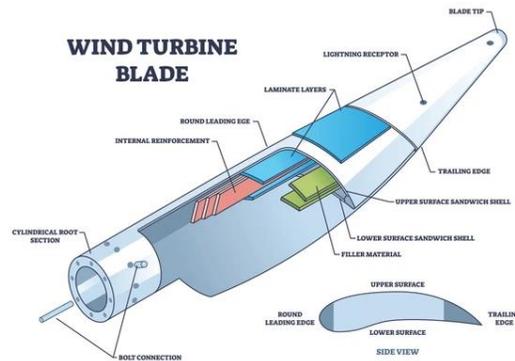
Los materiales empleados para cumplir todas estas premisas son materiales compuestos de fibra de vidrio y epoxis o poliéster, fibra de carbono etc.

Figura 2: Palas. fuente: Méndez, N (2018)

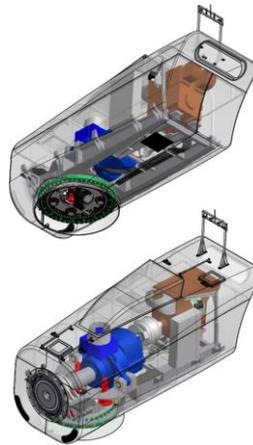
Es el chasis principal del aerogenerador, se sitúa en la parte superior de la torre y en su interior se encuentran los elementos eléctricos y mecánicos necesarios para convertir el giro del rotor en energía eléctrica. Se encuentra unida a la torre por una corona dentada para permitir la orientación del rotor al viento, y rotor y las palas por el eje principal que transmitirá la fuerza del viento al multiplicador y al motor sucesivamente. En su parte exterior lleva instalado un anemómetro y una veleta conectados a los sistemas de control de aerogenerador, y unos respiraderos para garantizar la refrigeración del motor.

Figura 3: Góndola. Fuente: Méndez, N (2018)

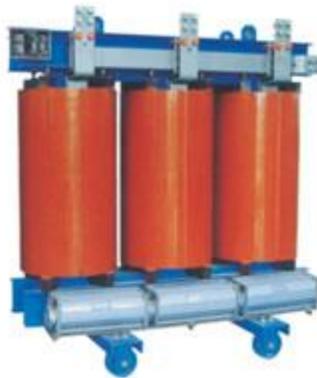
La potencia eléctrica a la salida del generador generalmente es de baja tensión y debe convertirse a media tensión a través de un transformador para reducir las pérdidas de transmisión mediante la conexión a la red de distribución de media tensión. El transformador se instala en la góndola o en la base de la torre.

Figura 4: Transformador. Fuente: Méndez, N (2018)

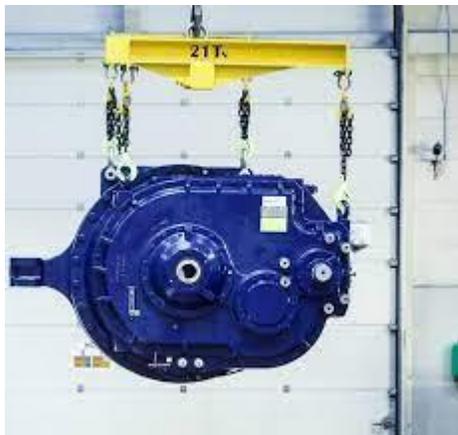
Está constituido por una o varias parejas de engranajes de tipo epicicloide o ejes paralelos.

Figura 5: Multiplicadora. fuente: Méndez, N (2018)

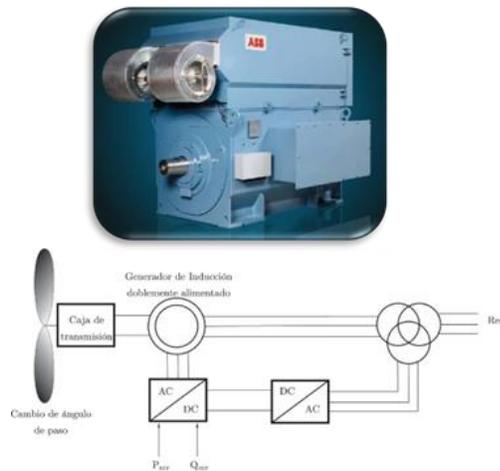
La función del generador es transformar la energía mecánica procedente del rotor en energía eléctrica. Tradicionalmente, hay tres tipos principales de generadores de turbinas de viento que pueden ser considerados para los diferentes sistemas de turbinas de viento, siendo éstos síncronos o asíncronos, jaula de ardilla o doblemente alimentados, con excitación o con imanes permanentes

Figura 6: Generador. fuente: Méndez, N (2018)

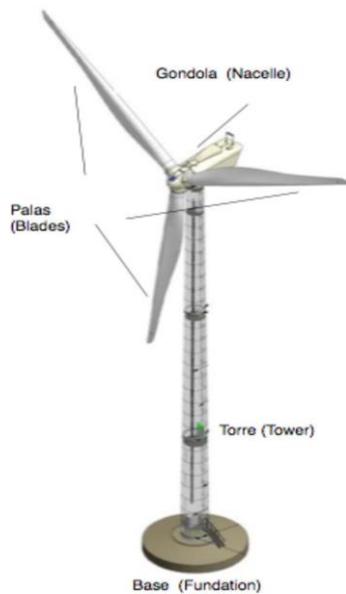
Su diseño suele consistir en un tronco cónico o tubular hueco de acero, en cuyo interior se alojan los equipos accesorios de suelo y se facilita un acceso seguro mediante una escalera a la góndola. (Méndez, 2018)

Figura 7: Torre. fuente: Méndez, N (2018)

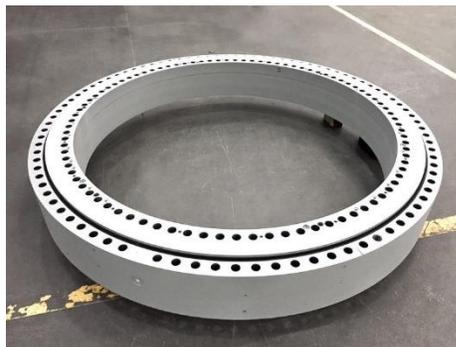
El rodamiento de pala (o rodamiento *pitch*), es un componente de las turbinas eólicas que conectan el eje del rotor y las palas de rotor. El rodamiento permite la oscilación necesaria para controlar las cargas y la potencia de la turbina eólica.

Figura 8: Rodamiento de pala. fuente: Méndez, N (2018)

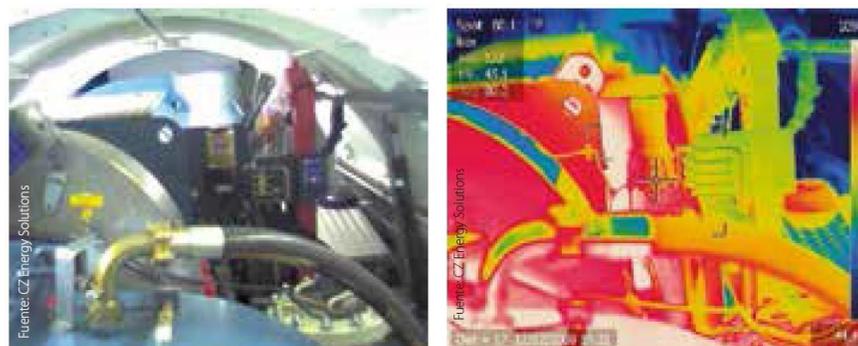
Esto hace la cámara termográfica una herramienta perfecta para el mantenimiento predictivo. La Fig. 9. muestra la inspección termográfica del interior de una turbina eólica por medio de una cámara de la marca FLIR.

Figura 9: Inspección termográfica del interior de una turbina eólica. fuente: Méndez, N (2018)

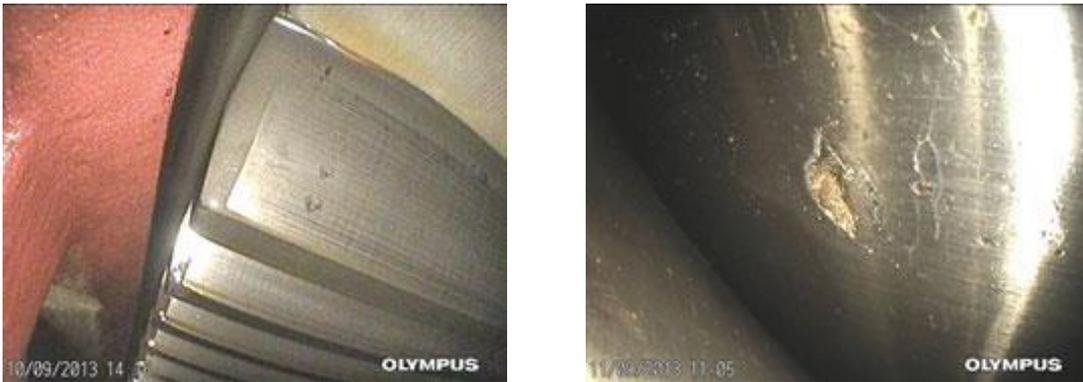
Es una técnica utilizada para visualizar componentes internos inaccesibles al ojo humano, se utiliza principalmente para determinar daños en los componentes internos de las cajas multiplicadoras como los dientes de engranes. (Méndez, 2018)

Figura 10: Inspección boroscópica. fuente: Méndez, N (2018)

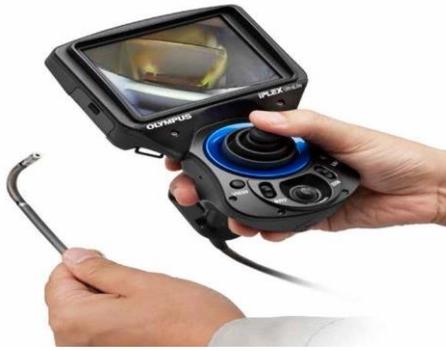
El equipo utilizado para realizar una Boroscopia se muestra en la Fig.11 y consta de:

- **Lente:** Encargada de captar las imágenes.
- **Sonda:** Transmite la imagen captada hasta la unidad de procesamiento.
- **Unidad de almacenamiento:** Almacena las imágenes o videos captados por la lente.
- **Fuente de luz:** Aporta luz para poder visualizar detalles en lugares totalmente oscuros.

Figura 11: Equipo de endoscopia de la marca Olympus. fuente: Méndez, N (2018)

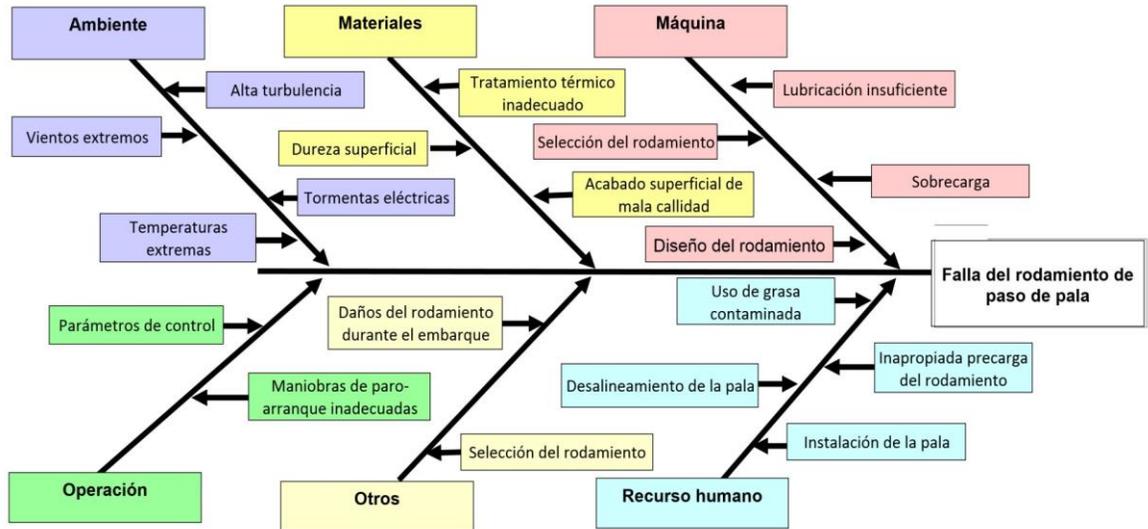
La Fig.12 detalla el diagrama de Ishikawa, para analizar la falla del rodamiento del paso de la pala de un aerogenerador el cual se tomó del documento monográfico, “Propuesta de optimización del mantenimiento de aerogeneradores usando tecnología basada en el monitoreo de la salud estructural” (Méndez, 2018)

Figura 12: Diagrama de Ishikawa para analizar la falla de los rodamientos. fuente: Méndez, N (2018).

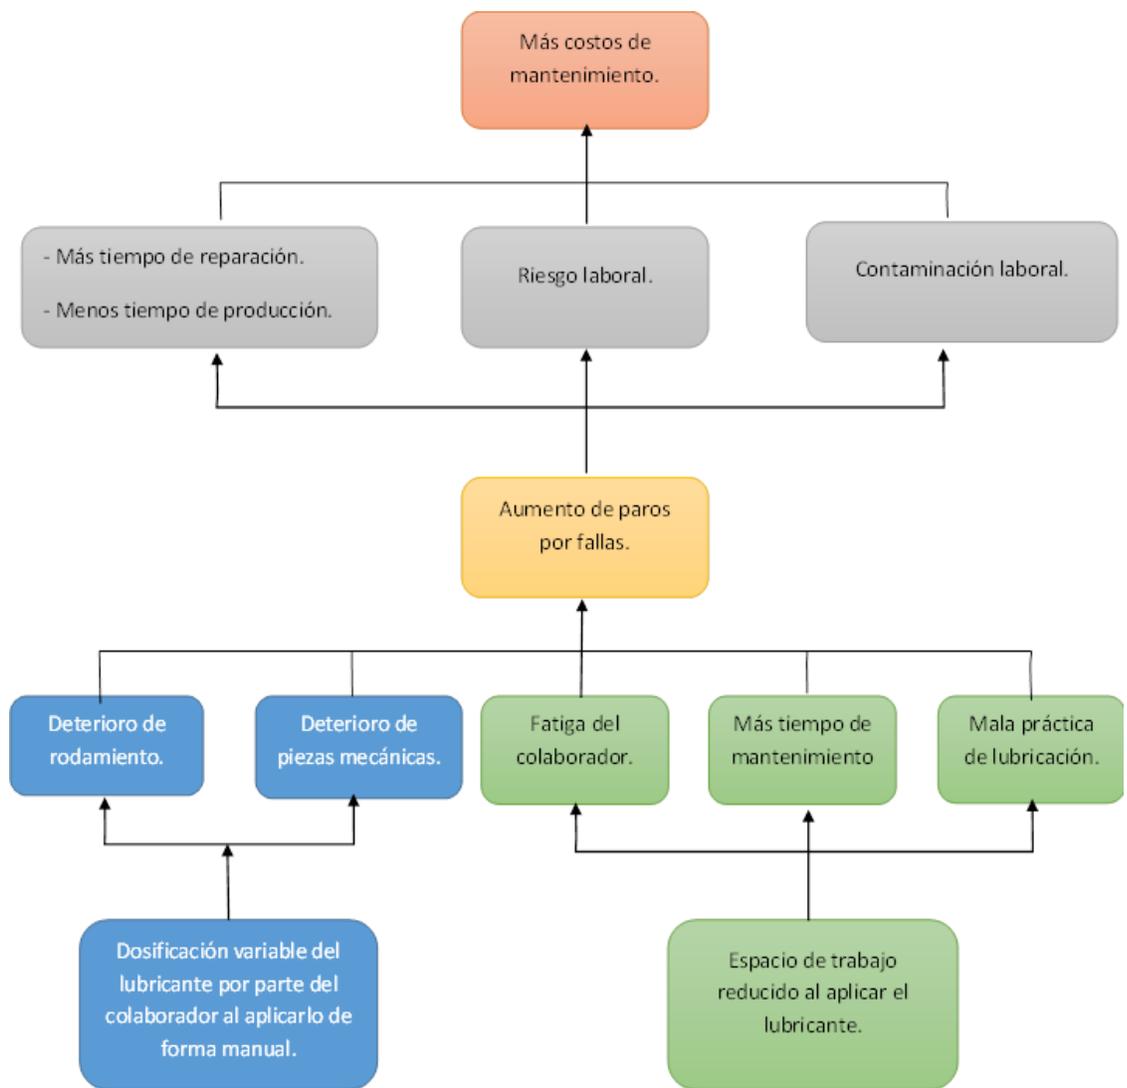
Figura 13: Árbol causa-efecto. fuente: propia

Este Árbol de causa-efecto (fig. 13) identifica diversas áreas que pueden afectar la lubricación manual de los rodamientos de pala del aerogenerador.

Una dosificación variable del lubricante conlleva al deterioro del rodamiento y deterioro de piezas mecánicas. También lubricar de forma manual los rodamientos de pala lleva más tiempo de mantenimiento, fatiga del colaborador ya que se trabaja en un espacio reducido y esto llevara a una mala lubricación.

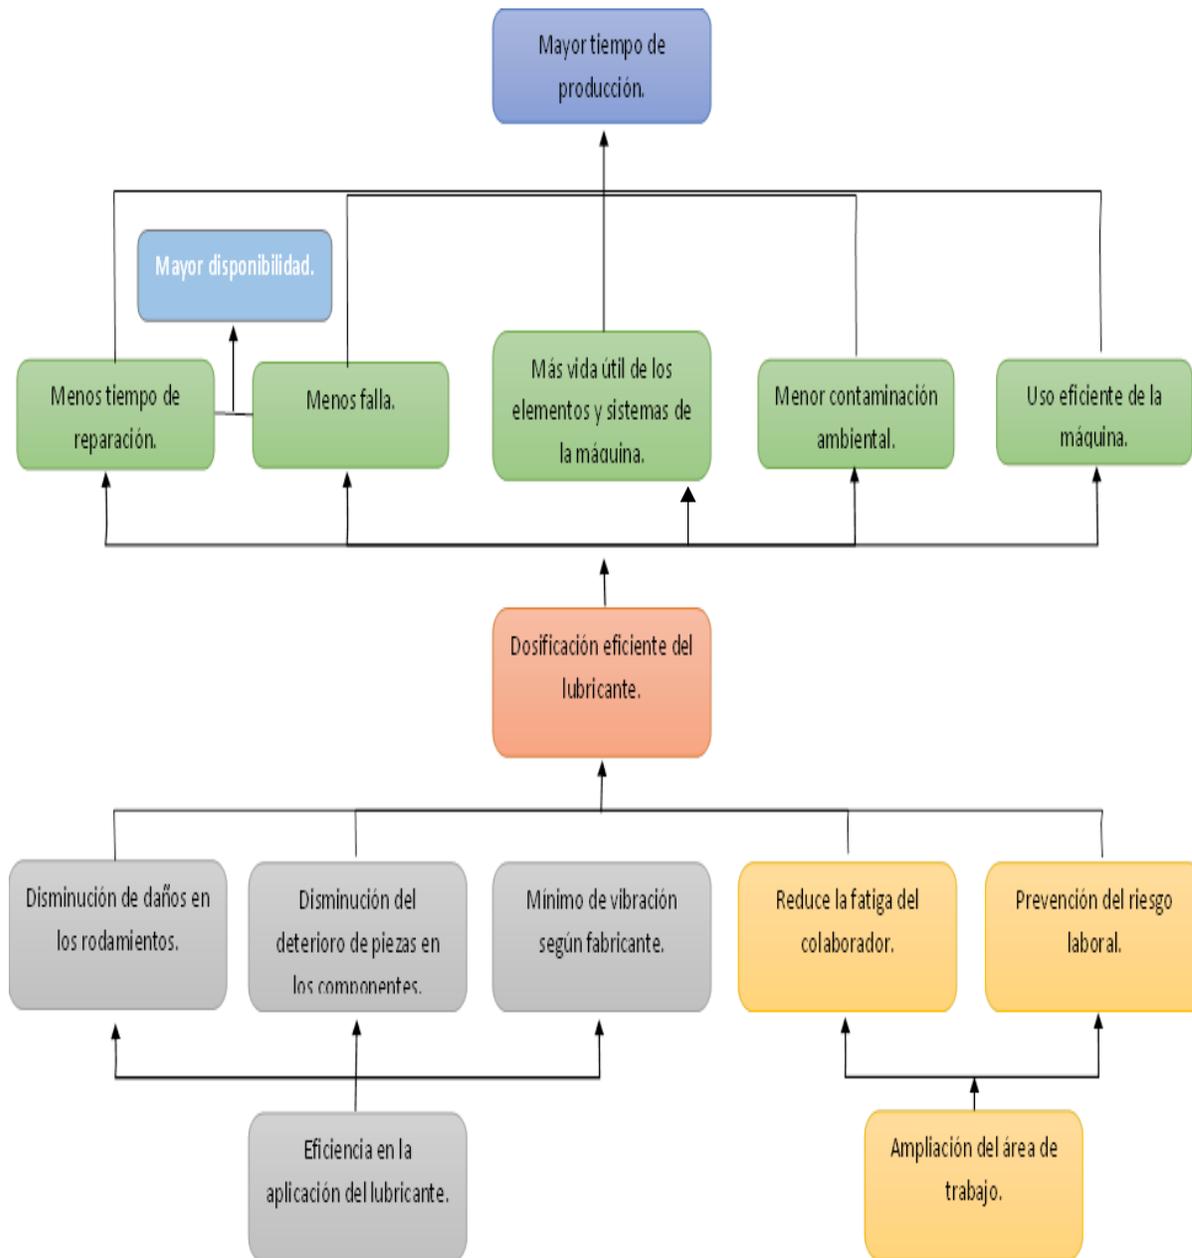
Figura 14: Árbol de objetivos. fuente: Propio

La figura 14 del árbol se construye con acciones positivas, analizándose que una buena eficiencia en la aplicación del lubricante conllevará a disminuir los daños en los rodamientos por fricciones, fatiga, esfuerzos mecánicos, también disminuirá el deterioro de piezas en los componentes, reducirá las vibraciones de la turbina.

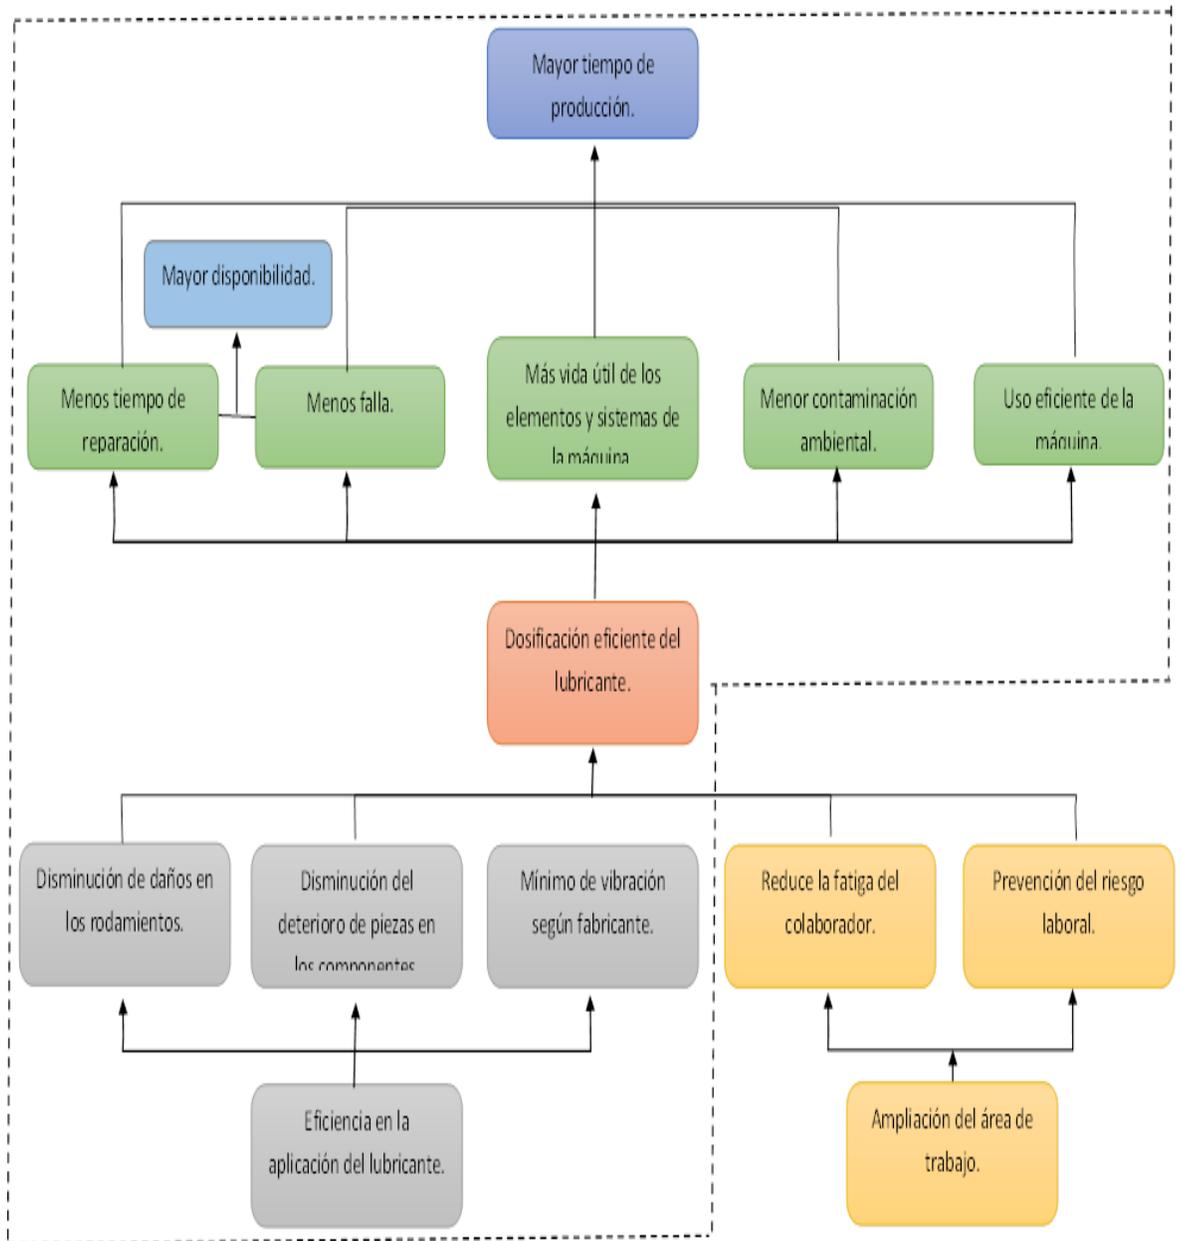
Figura 15: Árbol de solución. fuente: propia

Lo que está encerrado en puntiagudo es la mejor solución por que garantiza una dosificación eficiente del lubricante, un factor clave para el buen funcionamiento y mantenimiento de los rodamientos. Al dosificar el lubricante de manera precisa se evita la sobre lubricación como la falta de lubricación, lo que ayuda a prevenir el desgaste prematuro y posibles daños.

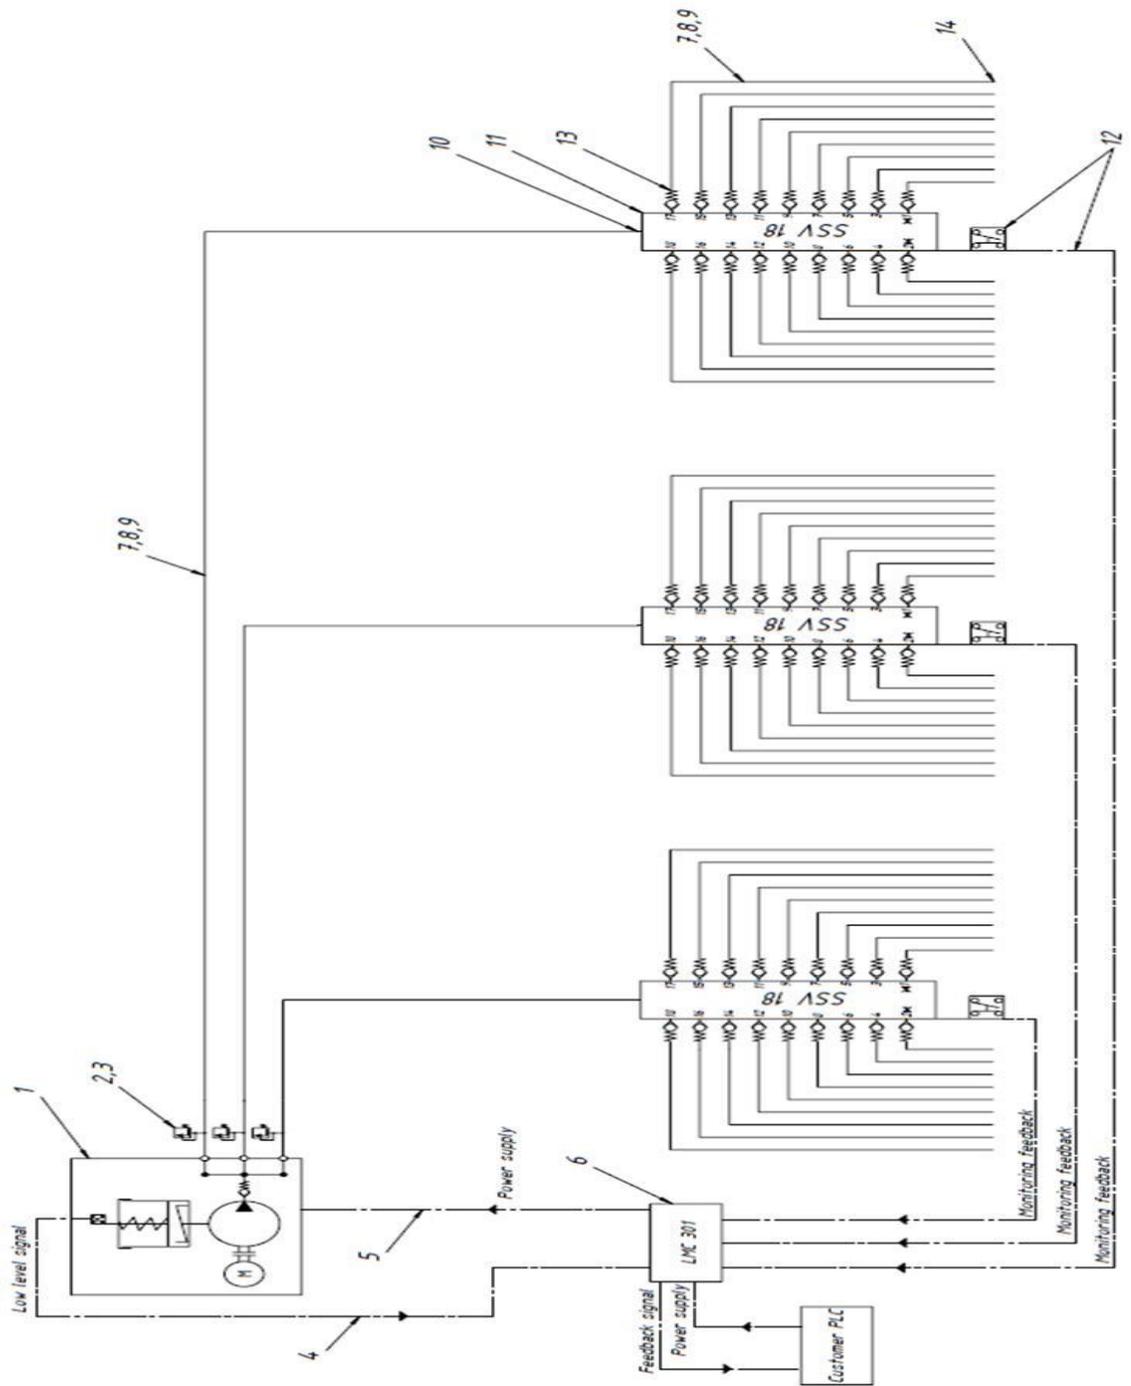
En la fig16 se muestra el diagrama de un sistema de lubricación automático progresivo, el cual fue realizado por la empresa Trittech.

Figura 16: Esquema del sistema de lubricación automático. fuente: Tritech

La bomba (1) tiene un plato seguidor, tiene tres salidas de engrase (2,3) cada una de ellas alimenta a un bloque distribuidor (SSV 18), el sensor inductivo (12) le manda una señal de verificación que el sistema está lubricando correctamente al controlador (6), del controlador sale la alimentación hacia la bomba (5), y la bomba le manda una señal al controlador cuando el nivel de grasa está bajo (4).

El controlador principal emite una señal de accionamiento a la unidad de bombeo, cada vez que se cumple el tiempo de ciclo programado espera la señal de verificación de los tres sensores inductivos y manda a parar la bomba para iniciar un nuevo ciclo de bombeo.

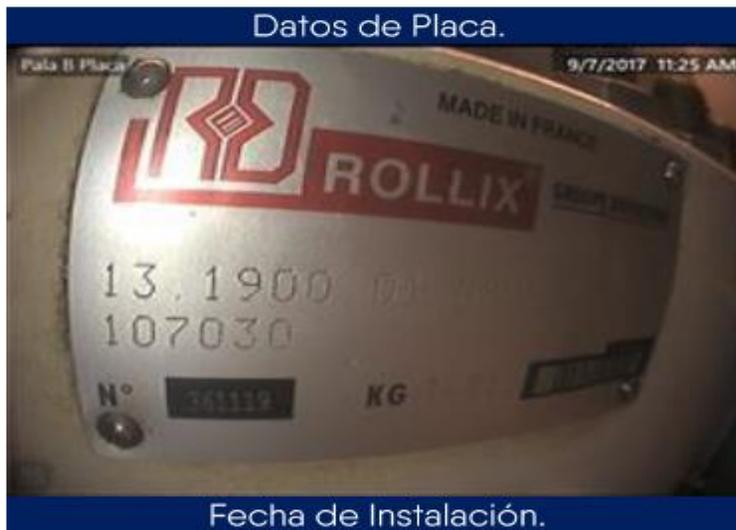
Fotografía de la placa de Rodamientos originales que traía instalados la turbina y fue comisionada en noviembre de 2012.

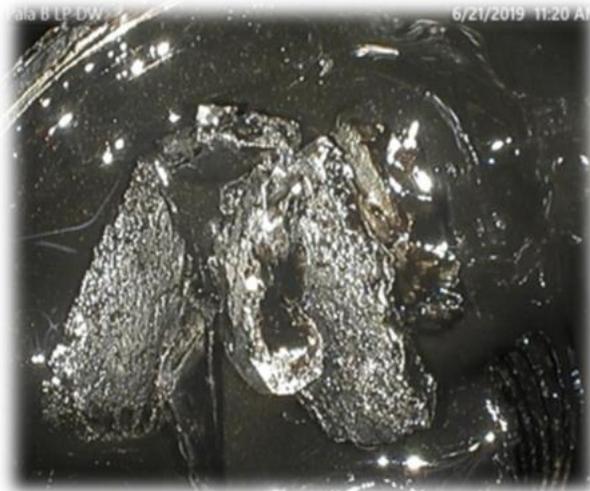
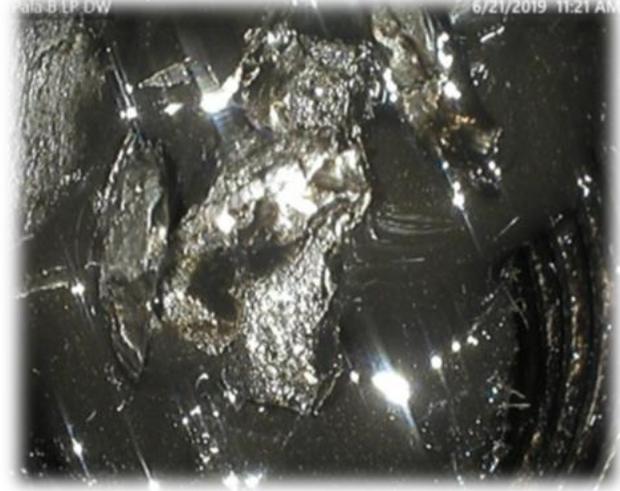
Fotografías reales del estado del rodamiento de pala B con el sistema de lubricación manual. Restos de pistas o bolas quebradas.

En la inspección realizada el 21 de junio del 2019, cuando se utilizaba el sistema de lubricación manual en el rodamiento de la pala "B" marca ROLLIX con número de serie 361119 instalado en el aerogenerador WTG21, se encontraron restos de bolas quebradas o pistas del rodamiento, esto en las hileras de lado pala. En la grasa se observan partículas metálicas, lo que indicaba un desgaste significativo. Por lo siguiente según la clasificación de daños se recomienda cambiar este rodamiento de pala "B" tan pronto sea posible para minimizar los daños consecuentes.

contribuyo a la insuficiente lubricación que derivo en el daño documentado en la Boroscopia en el 2019.

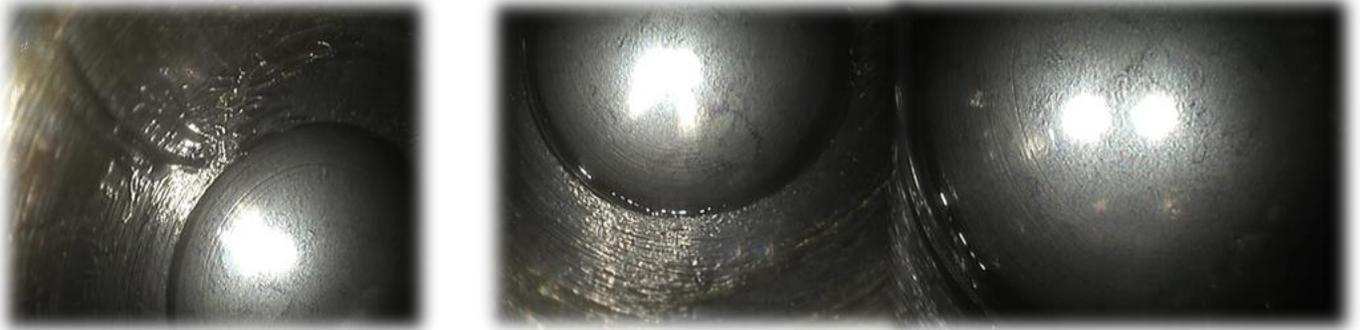
Fotografías reales del estado de rodamiento de pala B con el nuevo sistema de lubricación automático.

Bolas en excelente estado.

En la inspección realizada el 15 de febrero del 2022, en el rodamiento de la pala "B" marca ROLLIX con número de serie 361119 instalado en el aerogenerador WTG21, se **encontró en óptimas condiciones**, no se encontraron restos de bolas quebradas o pistas del rodamiento, esto en las hileras de lado pala. En la grasa no se observan partículas metálicas de ningún tipo. Por consiguiente, según la clasificación de daños se recomienda sólo inspeccionar de forma anual este rodamiento de pala "B".

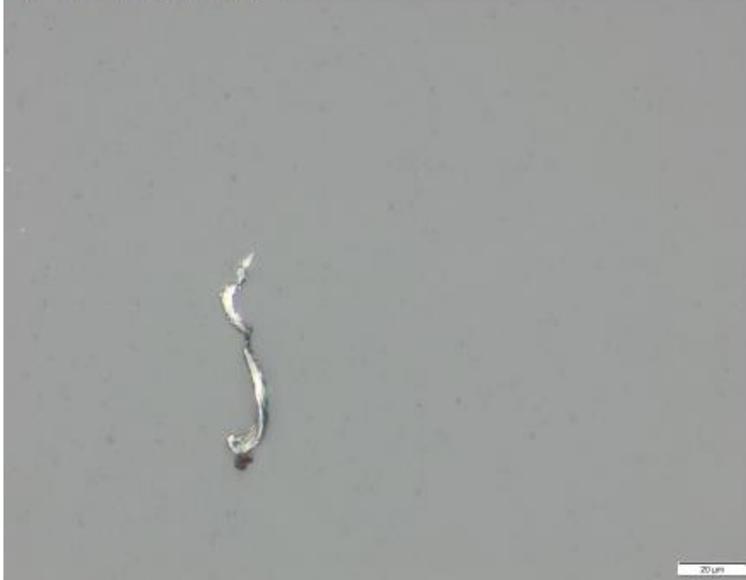
One Cutting Wear Particle

Aumento de Imagen Ferrografica - 500x

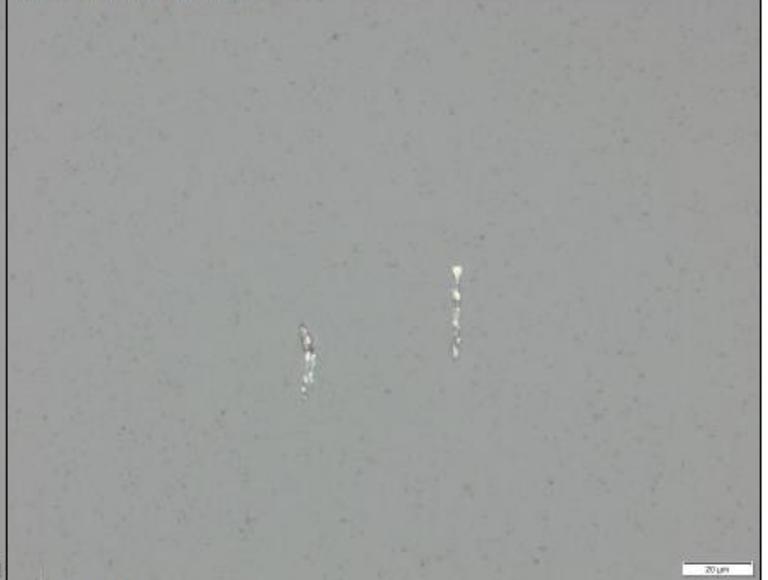
Ferrous Rubbing Wear

Aumento de Imagen Ferrografica - 500x

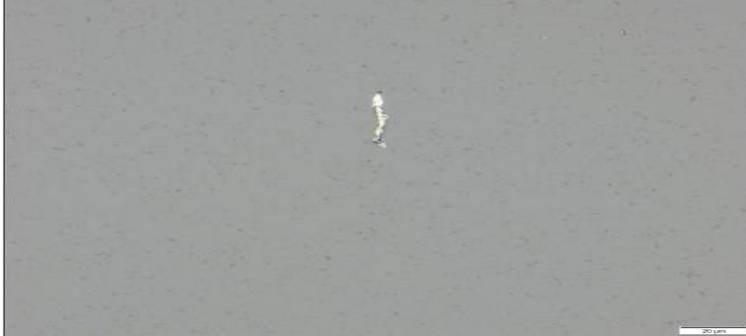
Ferrous Rubbing Wear

Aumento de Imagen Ferrografica - 500x

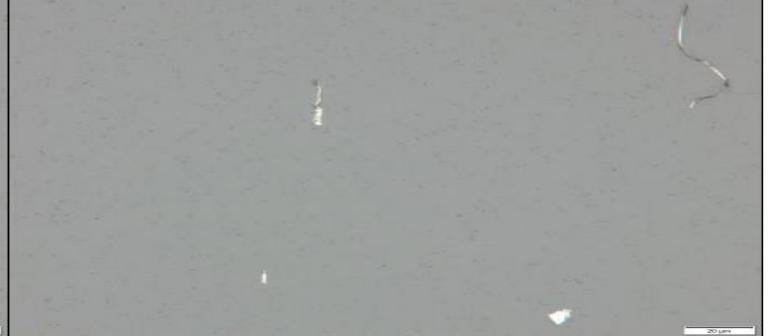
Ferrous Rubbing wear

Aumento de Imagen Ferrografica - 500x

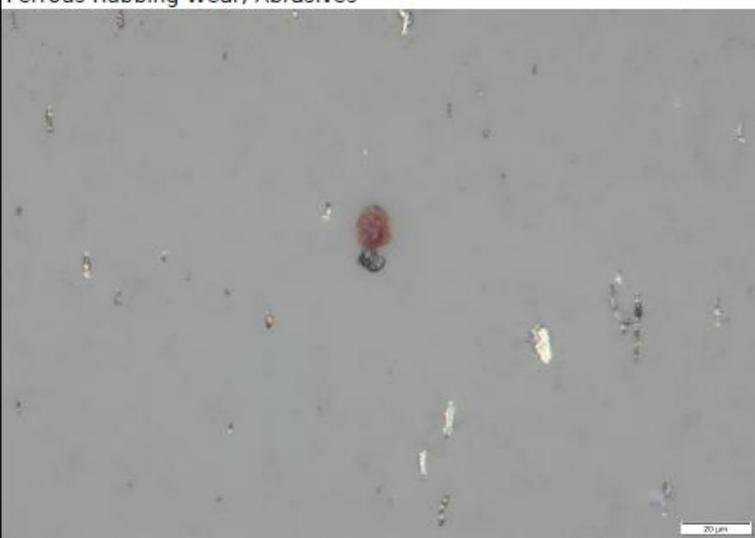
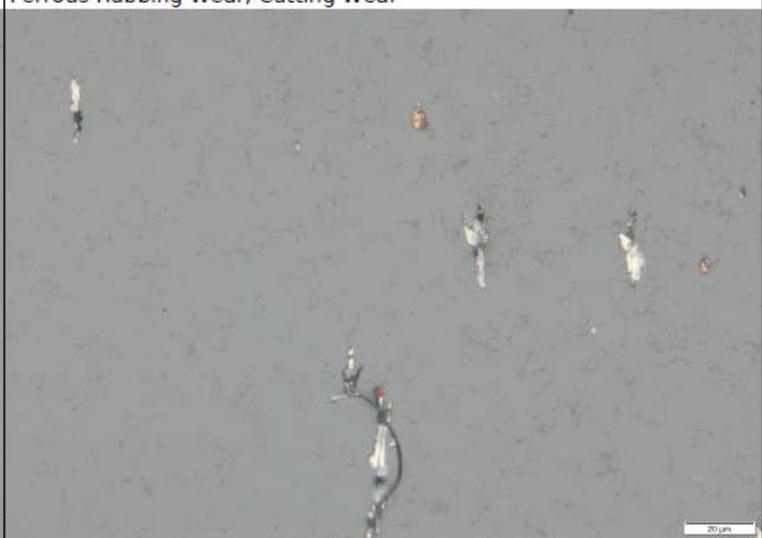
| <p>Ferrous Rubbing Wear, Abrasives</p> <p>Aumento de Imagen Ferrografica - 500x</p> <p>Comentarios</p> | <p>Ferrous Rubbing Wear, Cutting Wear</p> <p>Aumento de Imagen Ferrografica - 500x</p> <p>Comentarios</p> |

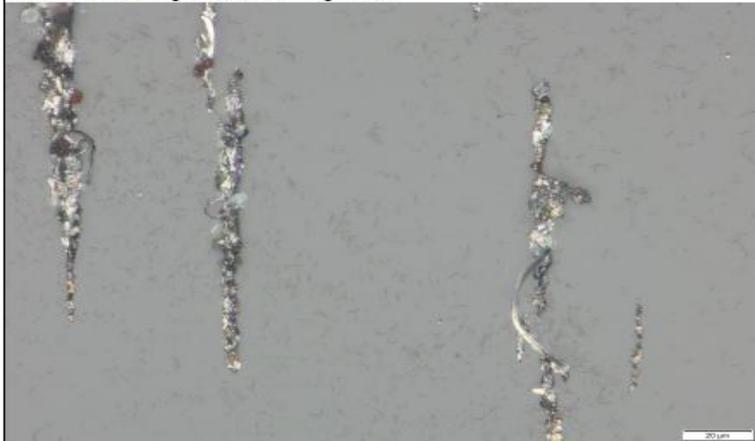
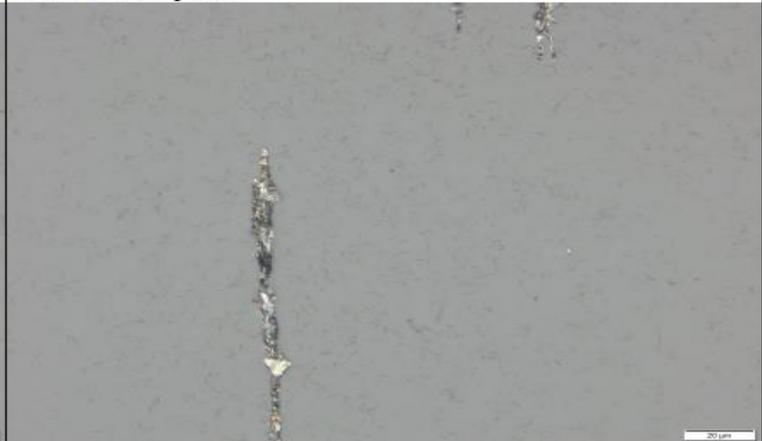
| <p>Ferrous Rubbing Wear, Cutting Wear</p> <p>Aumento de Imagen Ferrografica - 500x</p> <p>Comentarios</p> | <p>Ferrous Rubbing wear</p> <p>Aumento de Imagen Ferrografica - 500x</p> <p>Comentarios</p> |
