TESIS DE INVESTIGACIÓN PARA OPTAR AL TÍTULO DE:

ANTEPROYECTO PRELIMINAR A NIVEL DE SUB-SEDE, DE LOS PUESTOS DE SALUD DE CINCO COMUNIDADES AFECTADAS POR EL HURACÁN FÉLIX

Arq. Henning Raúl Aburto Ortíz

Managua, Marzo 2008

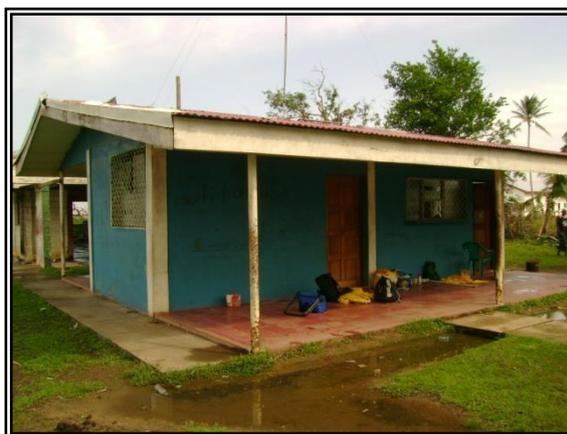
Foto N° 2: fachada del puesto de salud.

Puesto de salud tipo FISE, con un área construida 52 m², área techada 94 m².

El puesto de salud cuenta con tres ambientes, área de enfermería y equipos, inyectología y curación, y farmacia. La edificación está construida con mampostería

confinada, la estructura de techo es de madera con cubierta de zinc, piso de ladrillo cemento y cielo raso de plycem, ventanas de persianas, verjas metálicas, y puertas de madera sólida.

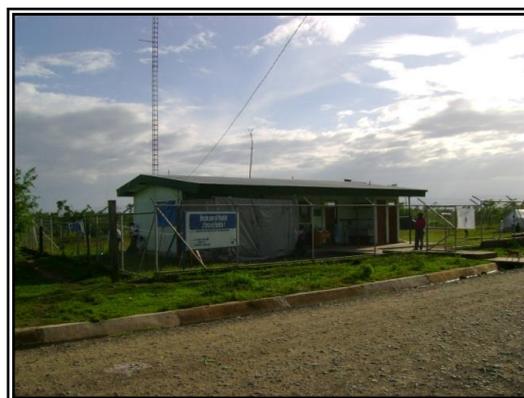
Foto N° 7: Fachada del puesto de salud de Sahsa.

El puesto de salud de Sahsa es el que en mejor estado se encuentra en

relación al resto de las comunidades visitadas. El sistema estructural utilizado es de mampostería confinada, con estructura de techo metálica y cubierta de zinc, cielo raso de plycem, ventanas de persianas, verjas metálicas, piso ladrillo cemento y puerta de madera sólida, cabe mencionar que este es uno de los pocos puestos de salud que quedó en pie ante el huracán Félix. Cuenta con malla de seguridad en el perímetro del terreno.

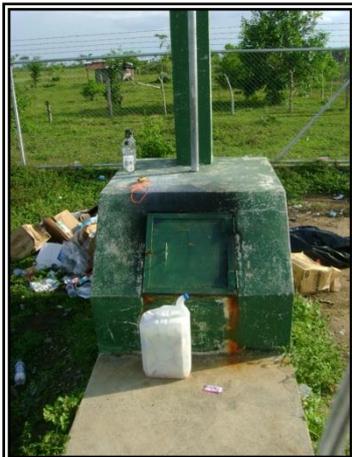
Foto N° 10: Crematorio del puesto de salud.

El puesto de salud cuenta con un incinerador, en el cual se eliminan mediante quema, los desechos del centro. Las dimensiones del incinerador son de 0.90 m de ancho x 1 m de largo.

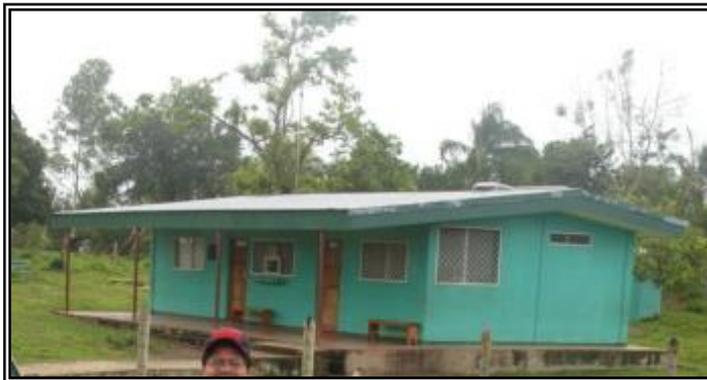
Foto N° 15: Fachada del puesto de salud.

Puesto de salud tipo FISE, área construida 72 m², área techada 123 m², paredes de mampostería confinada, estructura de Madera para cubierta (cerchas), cubierta de zinc corrugado, cielo raso de madera y forro Plycem, ventanas de aluminio y vidrio, puertas de madera, verjas metálicas, piso de ladrillo rojo, cerco de alambre de púas y postes de madera.

Presenta afectaciones parciales en la cubierta y estructura de madera, desprendimiento de fascias al igual que afectaciones en el cielo raso en aleros e interno, paletas de vidrio quebradas, letrina destruida, incinerador dañado, existe un pozo pero está contaminado.

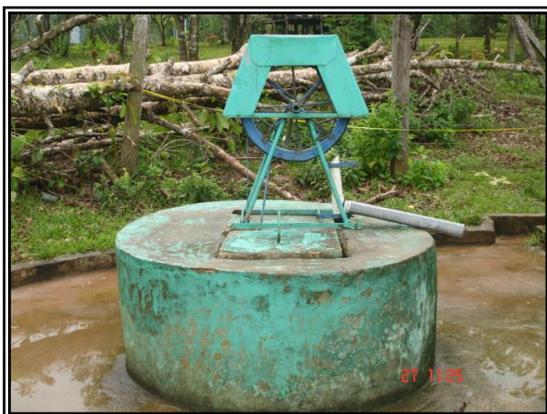
Foto N° 16: Pozo de agua potable con sistema de bomba de mecate.

En la comunidad cuentan con 14 pozos perforados por el FISE, accionados mediante bombas de mecate. Uno de los pozos se encuentra ubicado en el puesto de salud, el cual se encuentra en buen estado. No hay registros de análisis físico-químico y bacteriológico realizado a las aguas del pozo en períodos recientes que indiquen algún nivel de contaminación. Según

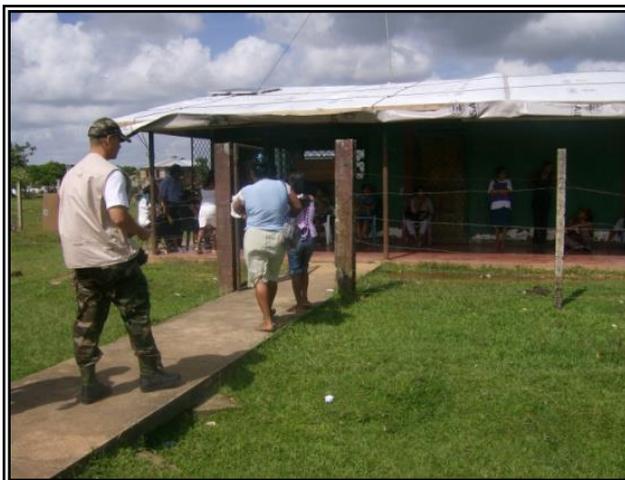
Foto N° 20: Fachada del puesto de salud

Puesto de salud tipo FISE, área construida 52 m², área techada 94 m².

El puesto de salud cuenta con tres ambientes, área de enfermería y equipos, inyectología y curación, y farmacia. La edificación está construida con mampostería confinada, la estructura de techo

es de madera, con cubierta de zinc, piso de ladrillo cemento y cielo raso de plycem, ventas de persianas y puertas de madera sólida.
