INFORME DE PRÁCTICA PROFESIONAL PARA OPTAR AL TÍTULO DE ARQUITECTO, REALIZADA EN LA OFICINA DE SUPERVISION DE PROYECTOS DE LA UNIVERSIDAD NACIONAL AGRARIA, UNA.

2 DE OCTUBRE DE 2017 – 2 DE ABRIL, 2018

BR. LUIS MIGUEL CASTILLO GONZALEZ

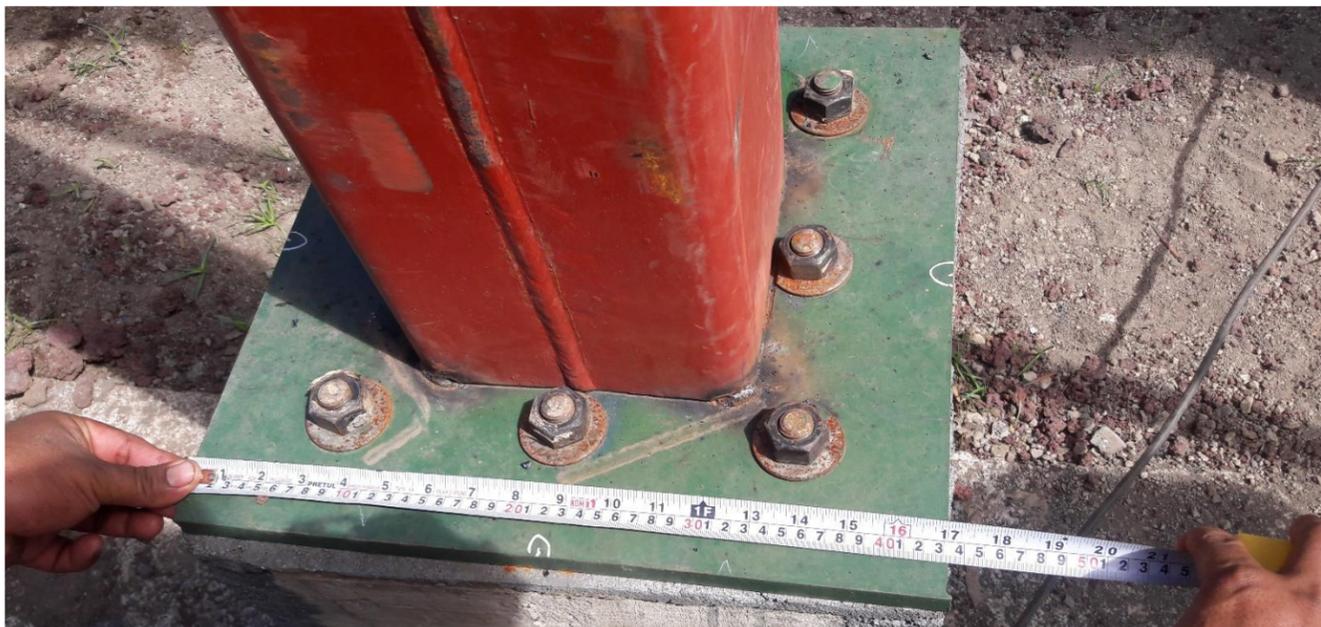
IMAGEN No. 94 Estructura Metálica. Revisión de dimensiones de placa base. Fuente: Autor.

En la imagen No. 94, se puede observar la unión de la columna metálica a los pedestales por medio de la platina, dejando de este modo finalizada la fase de fundaciones y dando inicio a la estructura metálica.

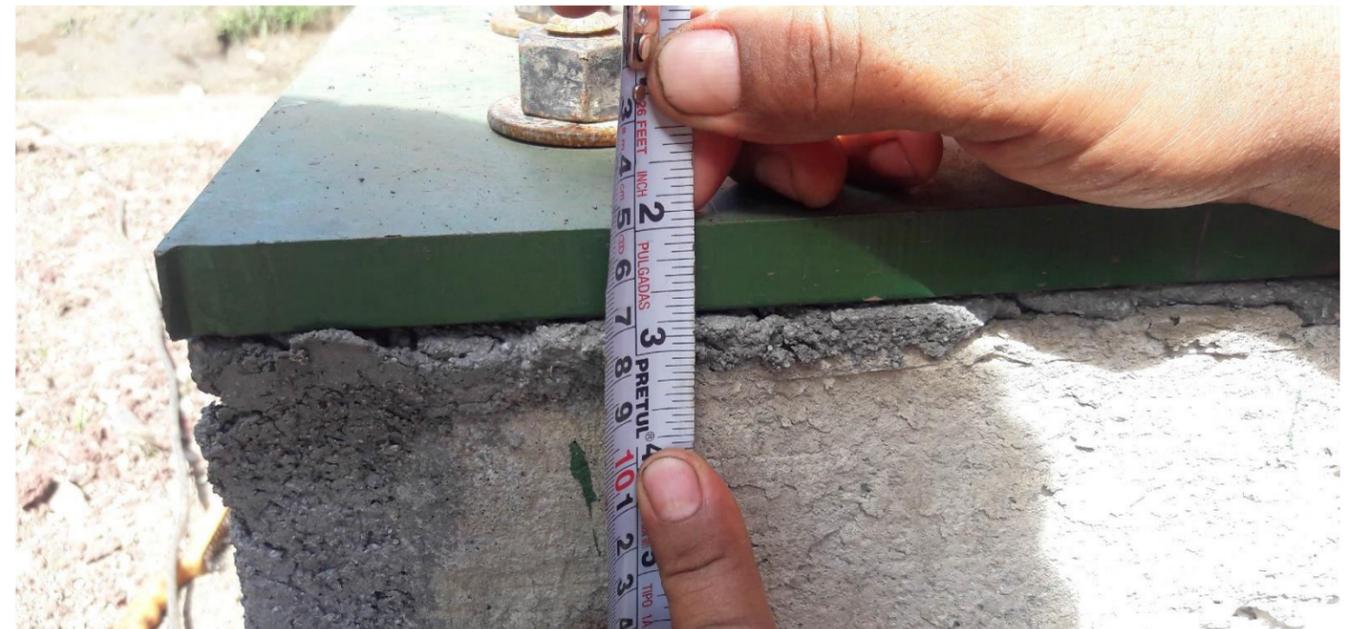
IMAGEN No. 95 Estructura Metálica. Revisión de dimensiones de placa base. Fuente: Autor.

En la imagen No. 95, se observa la revisión del ancho de la platina metálica, el cual es de un total de una pulgada, se empieza a medir desde el numero 2 debido a la facilidad que este presenta para dicha actividad; puesto que de empezar con la medida 0-1 puede ser bastante impreciso debido a la forma irregular de la punta de la cinta métrica.

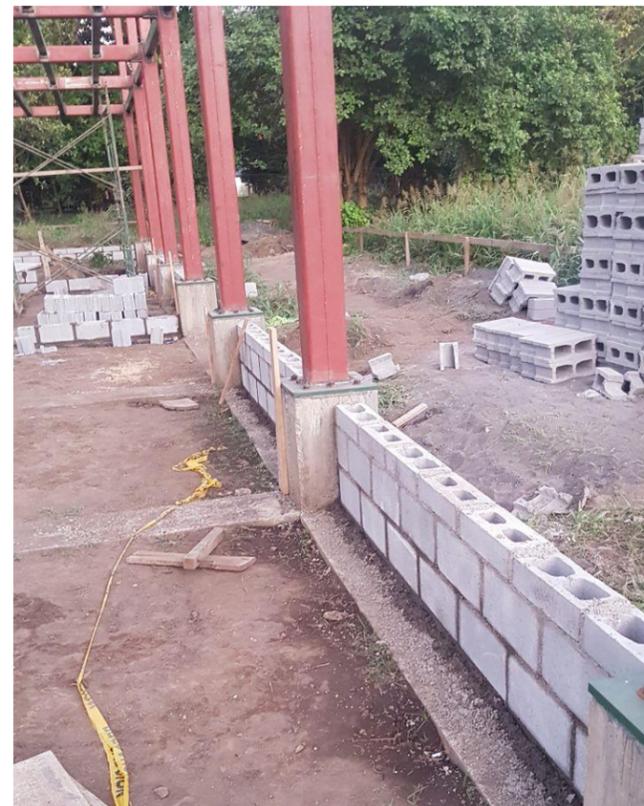
IMAGEN No. 109 Etapas paralelas. Mampostería. Fuente: Autor

En la imagen No. 109, se puede apreciar las mamposterías ya realizada, en conjunto con la estructura metálica, en esta fotografía se puede observar claramente la distribución de las vigas, en cuanto a cuáles elementos metálicos sirven como marco estructural, y cuales elementos sirven como base tanto para el entepiso y para la z

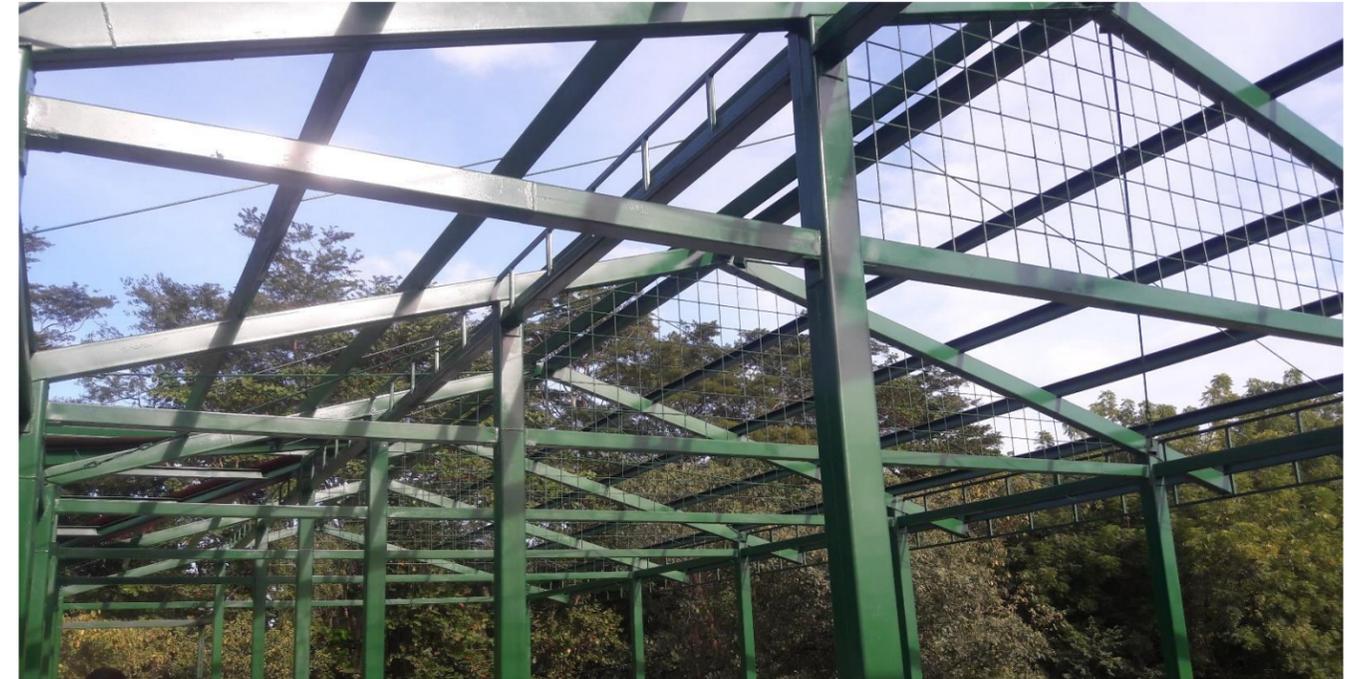
IMAGEN No. 118 Estructura de techos. Reja de seguridad. Fuente: Autor.

Un elemento que no está estipulado en los planos como lo es el entramado de seguridad; un entramado cuadrículado de varilla de hierro que sube desde la viga corona hasta la cumbrera. Este entramado no tiene una función estructural como tal, sino que funciona como una trampa entre habitaciones, dado que uno de los mayores problemas de los internados son las fugas de los alumnos para hacer acciones ilícitas. Dicho entramado está amarrado con puntos de soldadura, y las dimensiones de cada recuadro es de 10 cm x 10 cm.

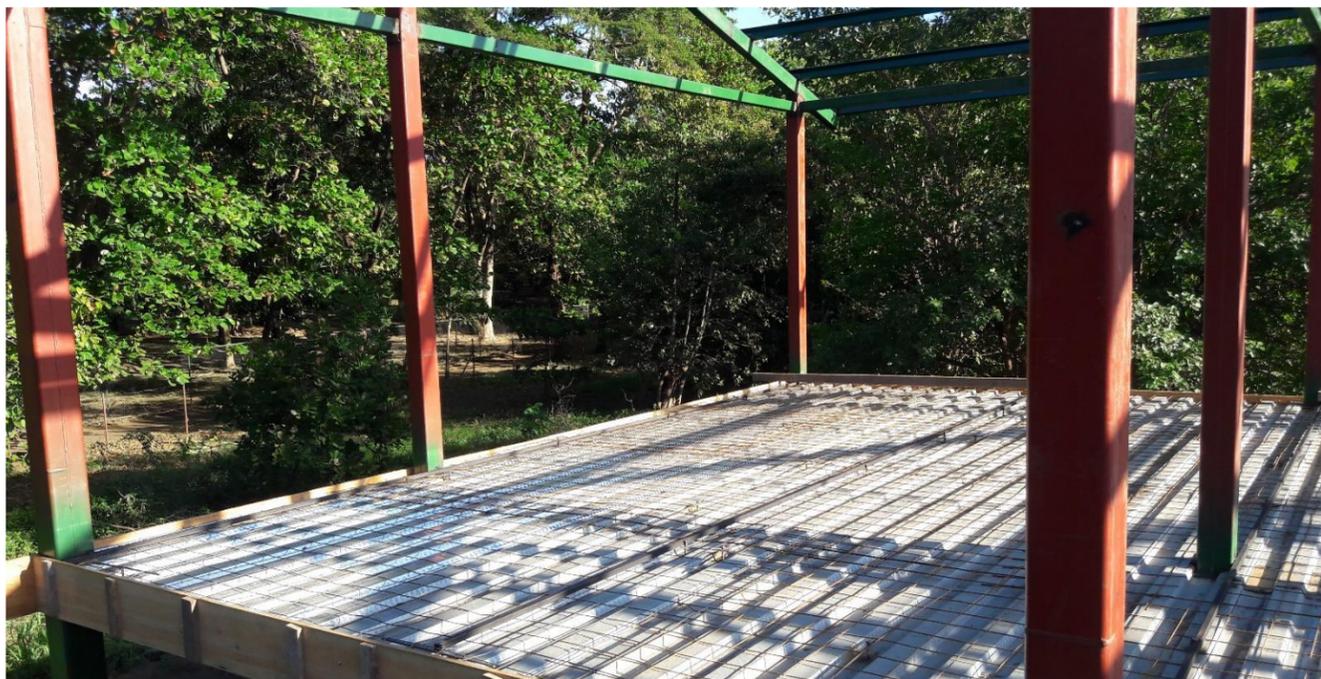
IMAGEN No. 122 Estructura de entrepiso, Cuadrícula de refuerzo.

En la imagen No.122, se puede observar la cuadrícula de refuerzo, el trabajo de la supervisión fue velar por que la cuadrícula estuviese colocada de manera correcta, y además de ello revisar cada punto de unión en la red, la revisión arrojó al menos diez puntos en los cuales no había amarre, por lo tanto, estos puntos fueron marcados con tiza y posteriormente fue hecha la reparación.

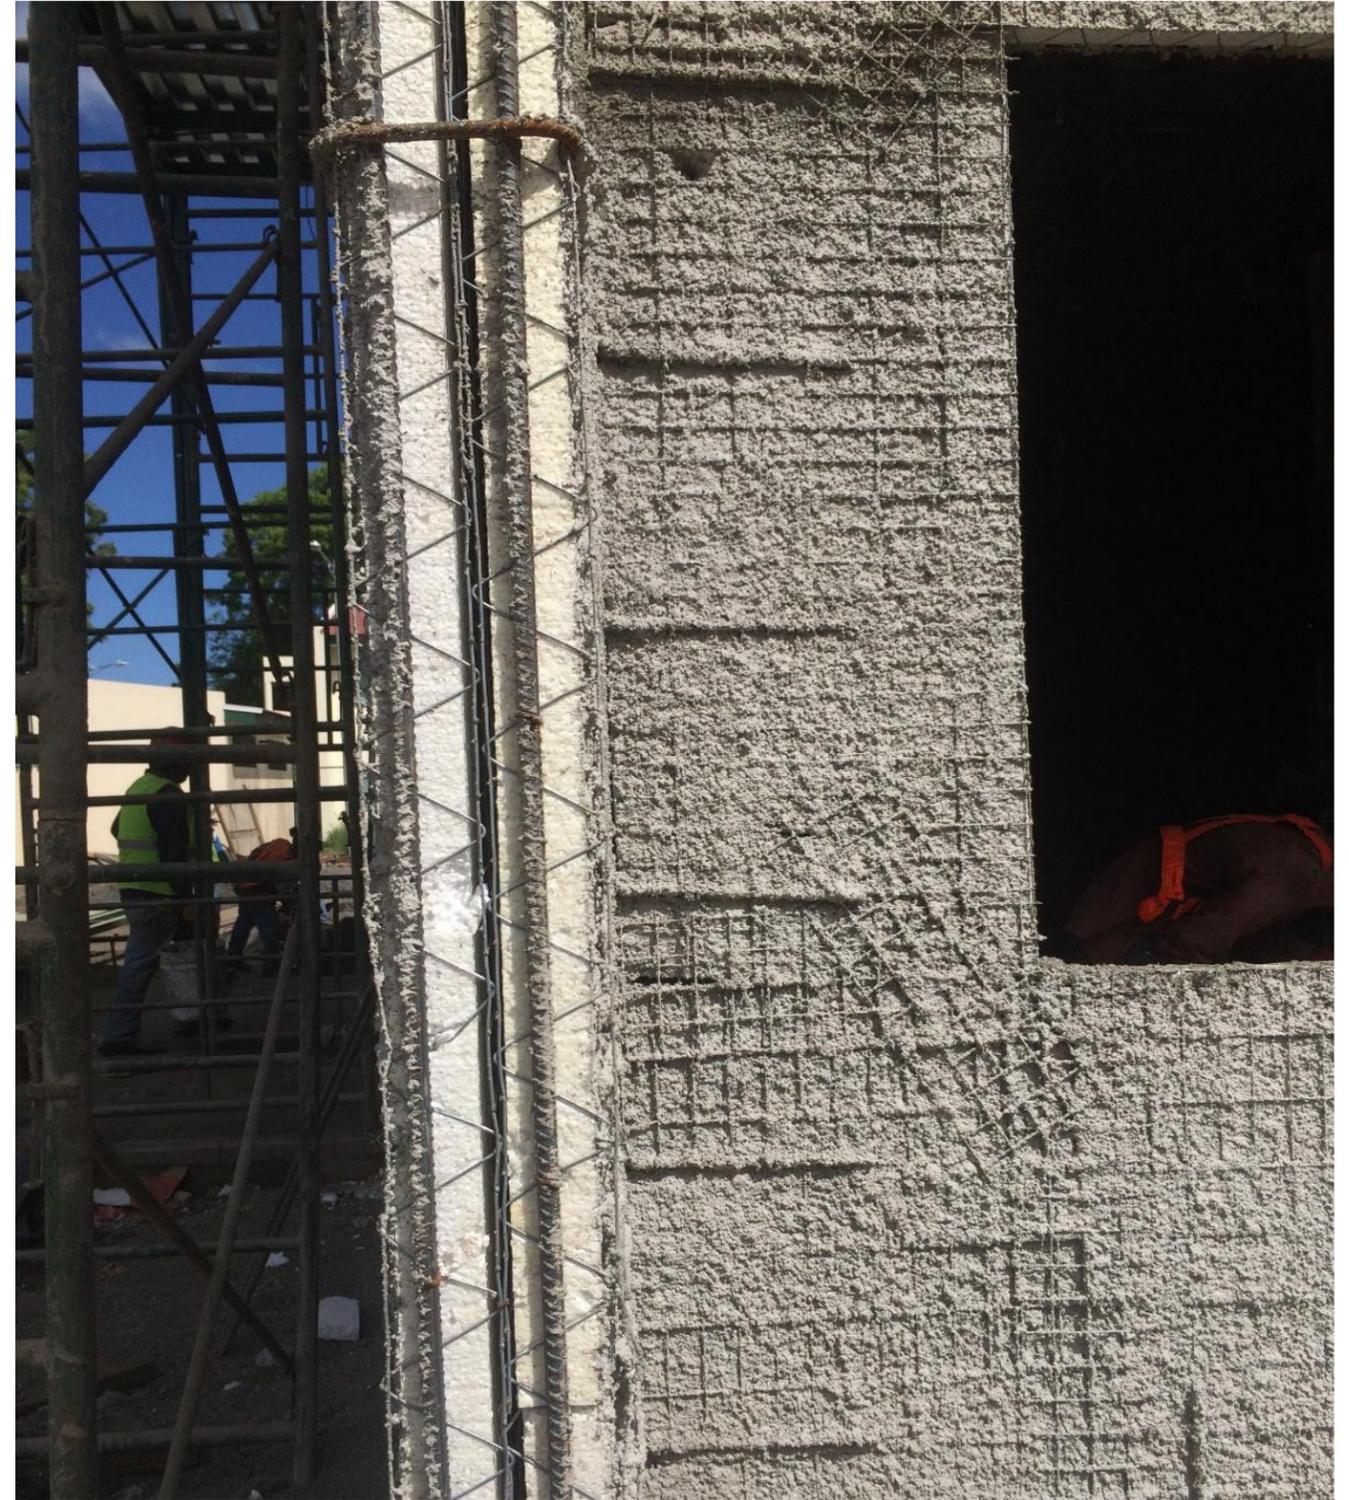
IMAGEN No. 179 Paredes de covintec. Mortero de chilateo aplicado. Fuente: Autor.

En imagen No.179, se puede apreciar la fibra de vidrio en la mezcla adherida al panel de covintec, la tarea del autor en esta etapa del proyecto fue revisar si la mezcla se estaba realizando con los componentes correctos, tanto el calibre de arena, y la fibra de vidrio.

Posteriormente se revisó que la mezcla estuviese aplicada de manera correcta, es decir que no hubiese aberturas prominentes entre la malla electro soldada y las bandas de poliestireno del panel de covintec. El espacio total de las bandas de poliestireno a la malla es de una pulgada, lo que se traduce como una mezcla de concreto estructural con una pulgada de grosor.

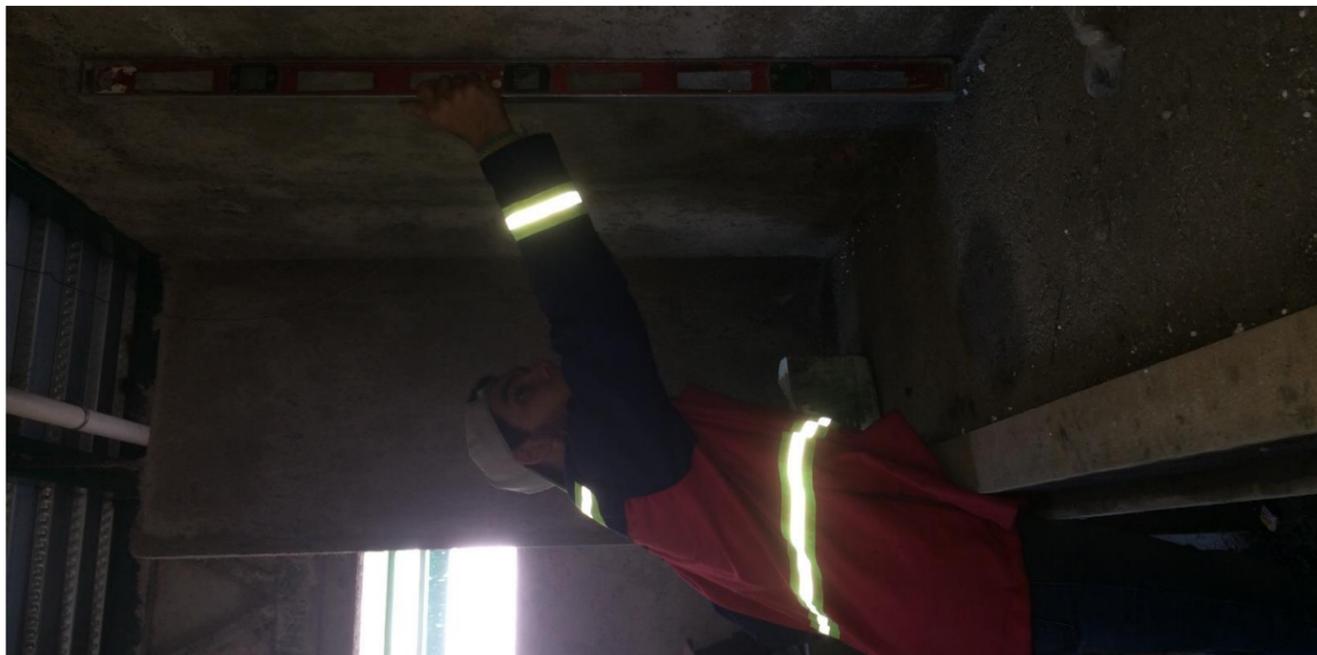
Para revisar el nivel de plomo de las paredes se ocupó la herramienta del mismo nombre, pero a cambio dicha herramienta debió de ser de al menos un metro para lograr cubrir la mayor parte de la superficie posible, en el ejercicio de revisión de nivel se pudo constatar de al menos tres paredes que no cumplieron con el nivel de plomo adecuado, por lo tanto, no aprobaron la supervisión de obras y se enviaron a revisión. Dicha acción culmino en botar toda la capa de mortero hasta el chilateado, y rehacerlo nuevamente, ya que el panel de covintec si estaba a plomo.

IMAGEN No. 183 Paredes de covintec. Autor haciendo revisión de nivel de paredes de covintec. Fuente: Autor

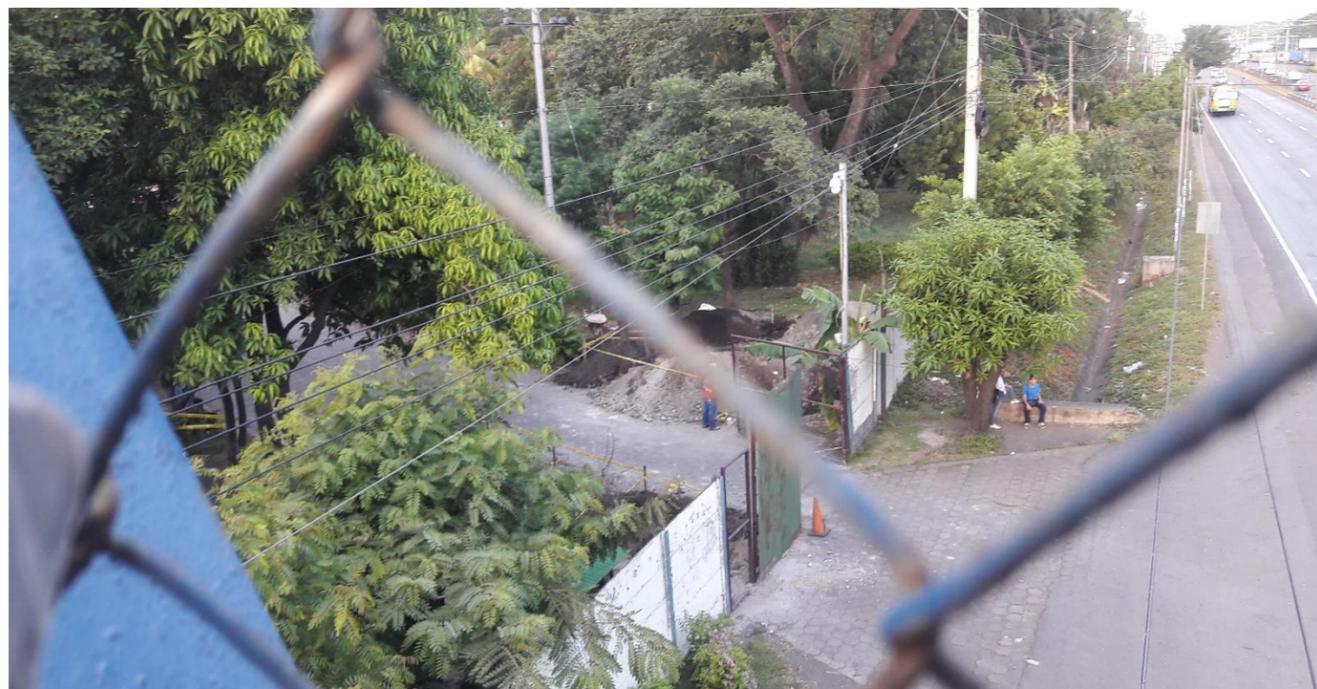
IMAGEN No. 190 Caseta de vigilancia durante proceso de demolición. Fuente: Autor.

En la imagen No.190, se puede apreciar la caseta de vigilancia antes de ser demolida en su totalidad, una estación de vigilancia bastante pequeña y sin las condiciones óptimas para una vigilancia continua, debido a esto fue que se tomó la decisión de incluir la caseta en el mismo diseño de la entrada principal, dejando una sola edificación central.

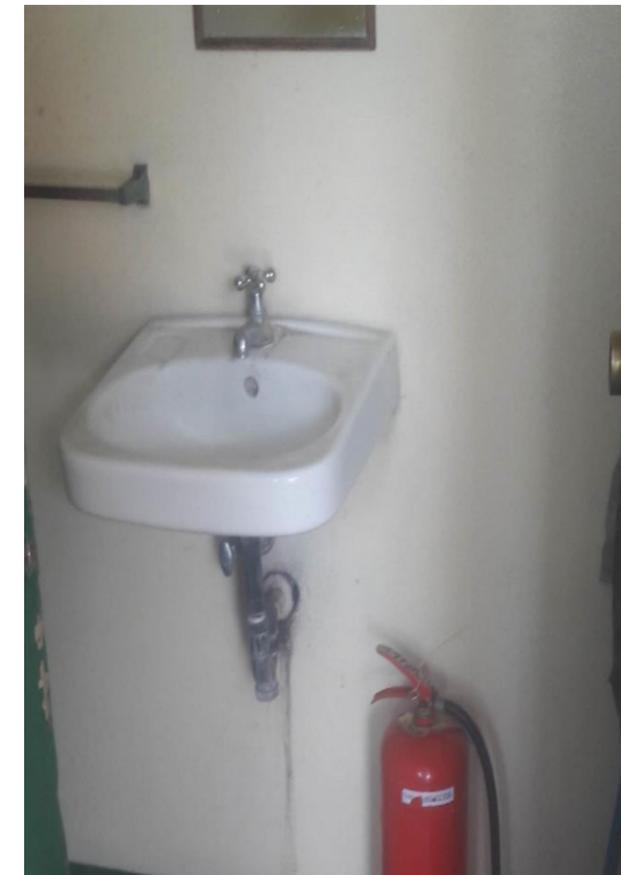
IMAGEN No. 192 Lavamanos en mal estado previo a desinstalación. Fuente: Autor.

En la imagen No.192, se puede apreciar el estado de los aparatos sanitarios, Como se menciona anteriormente estos fueron desinstalados con sumo cuidado para ser reutilizados en las nuevas instalaciones, pero no antes de darle una debida limpieza con productos químicos para dejar dichos aparatos como nuevos.

En este mismo estado también se encontraban muebles como escritorios abanicos de techos Incluso los breakers de electricidad se encontraban en un estado deteriorado, y nada agradable a la vista. Por otra parte, gran parte del mobiliario desalojado fue desechado pues no presentaba condiciones óptimas para ser reutilizado en las nuevas instalaciones.

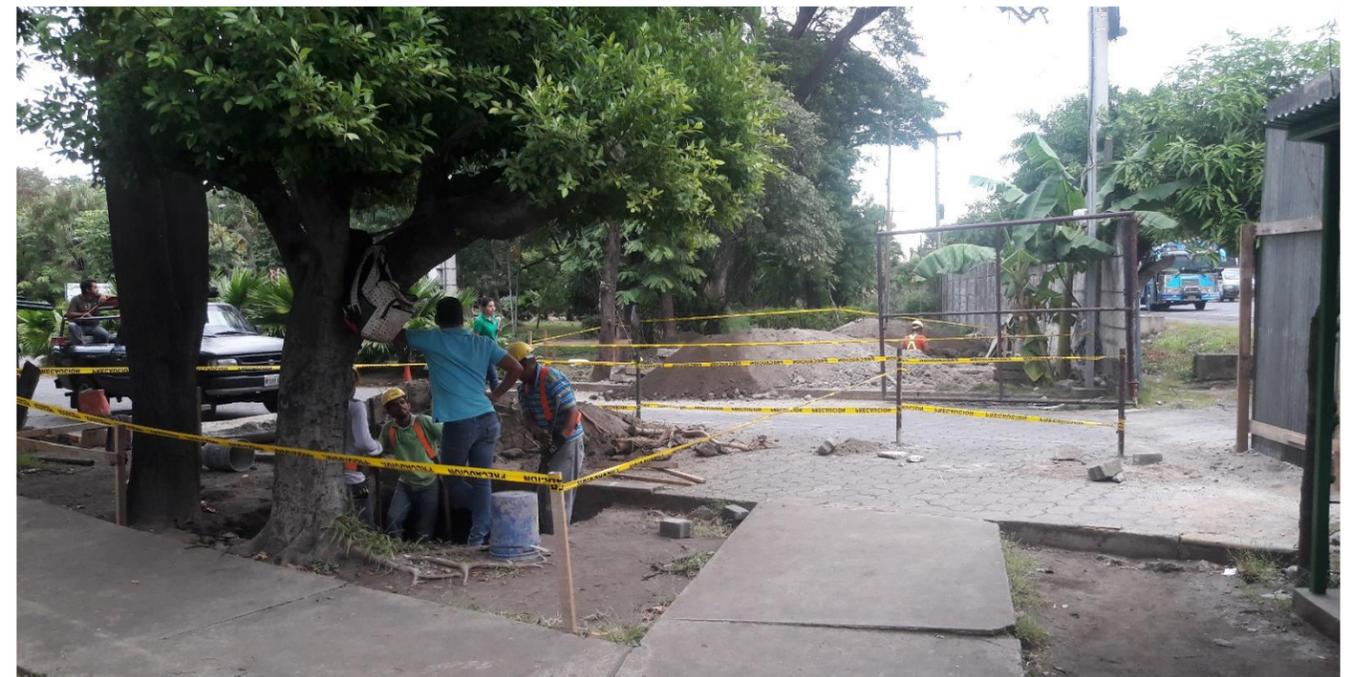
Como se menciona anteriormente, la excavación estructural conllevó dificultades, desde el acceso peatonal como vehicular, así como este en particular que resulto por no tener en cuenta la red de tubería tanto de electricidad como cables de internet, por lo tanto, se optó por excavar con mayor cuidado para no dañar la tubería, y dejar la misma al borde de la excavación para que no sufriera ninguna deflexión y dañara tanto el tubo como el cableado que protege.

IMAGEN No. 194 Fundaciones. Excavación para fundaciones. Fuente: Autor.

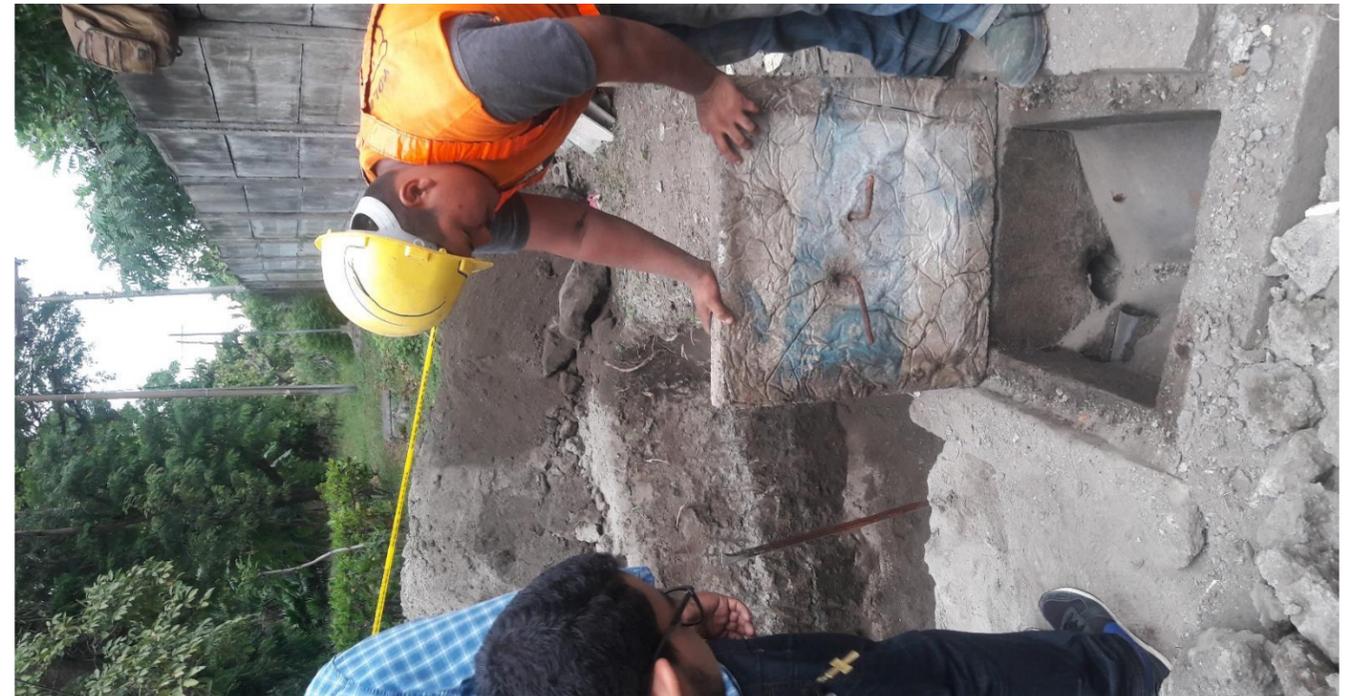
En la imagen No. 195 se puede apreciar una red de tubería para cables de internet los cuales llegan a una caja de registro la cual quedó al descubierto cuando se realizaron las excavaciones para las fundaciones, Este caso en particular fue el más afectado por las excavaciones, sin embargo, como se menciona anteriormente se buscó una rápida solución para el caso.

IMAGEN No. 195 Autor haciendo revisión de caja de registros para redes. Fuente: Autor.

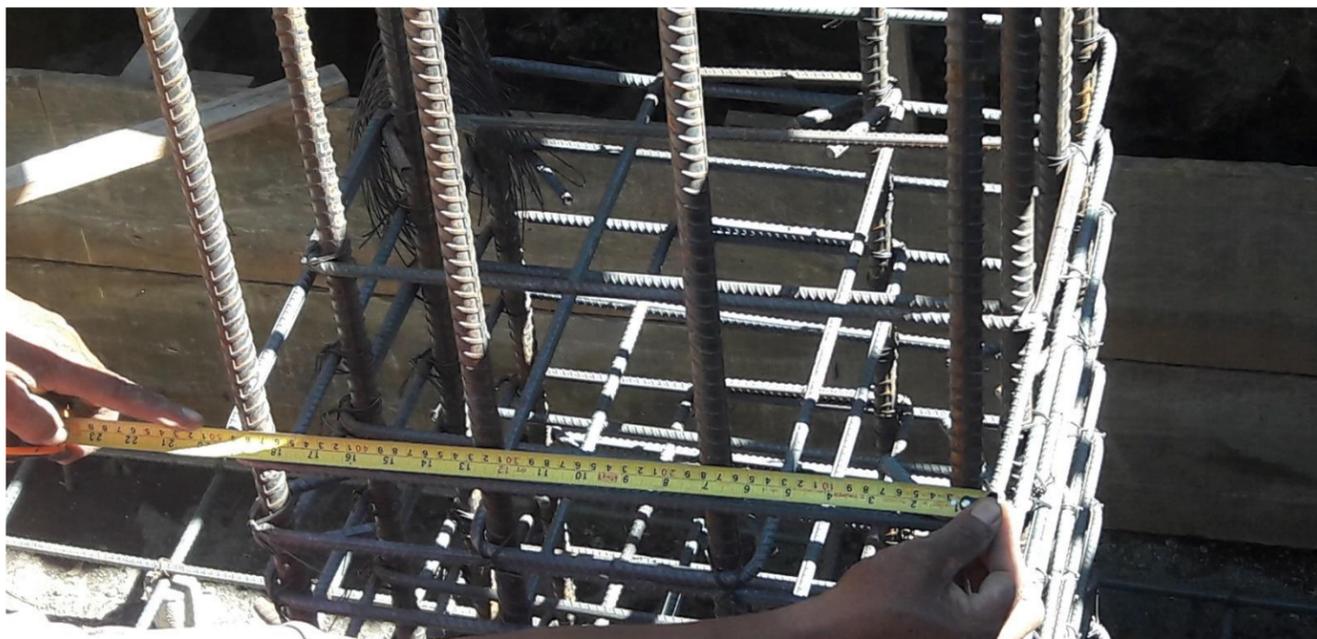
Para la viga en la cual se sienta los padres estructurales de la fachada, se utilizó un total de tres varillas de hierro por cada lado del estribo, dando un total de doce varillas y el número anteriormente mencionado de estribos para amarrar dichas varillas, esto se hizo de esta manera para darle un soporte adecuado a las paredes ya que son paredes con una dimensión considerable a tener en cuanto para el cálculo estructural que llevo a cabo la oficina de desarrollo de planos. Para las paredes de la caseta de vigilancia el número de varillas se redujo a cuatro por cara de estribo, sin embargo, se mantuvo la disposición del estribado en relación a lo anterior mencionado al espaciamiento de los estribos. En la imagen No.198 se muestra la viga a sísmica estimada para las paredes principales.

IMAGEN No. 198 Armado de hierro. espaciamiento entre varillas metálicas para viga. Excavación con tubería de redes expuesta. Fuente: Autor.

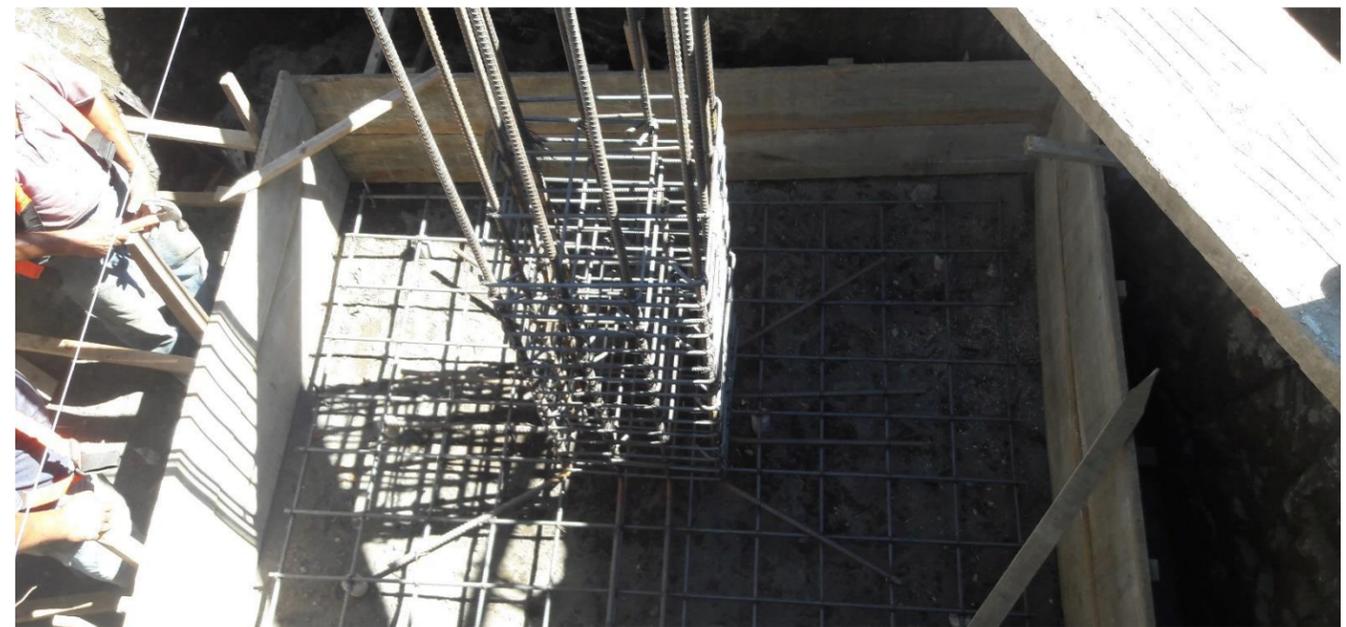
En este caso el espaciamiento de estribos se encuentra en el punto de quince centímetros de un estribo a otro, más el que se observa en la fotografía está a aproximadamente 13 cm esto debido a un error común en el espaciamiento, más esto no resulta un mayor problema estructural puesto que el espaciamiento predeterminado puede estar sujeto a cambios para ponerlo a menor distancia, sin embargo no se puede alterar la distancia para hacerla mayor, ya que en ese caso si se estaría debilitando la resistencia de la viga con respecto al peso estimado que esta cargara.

IMAGEN No. 199 Armado de hierro. Espaciamiento de estribos para viga. Excavación con tubería de redes expuesta. Fuente: Autor.

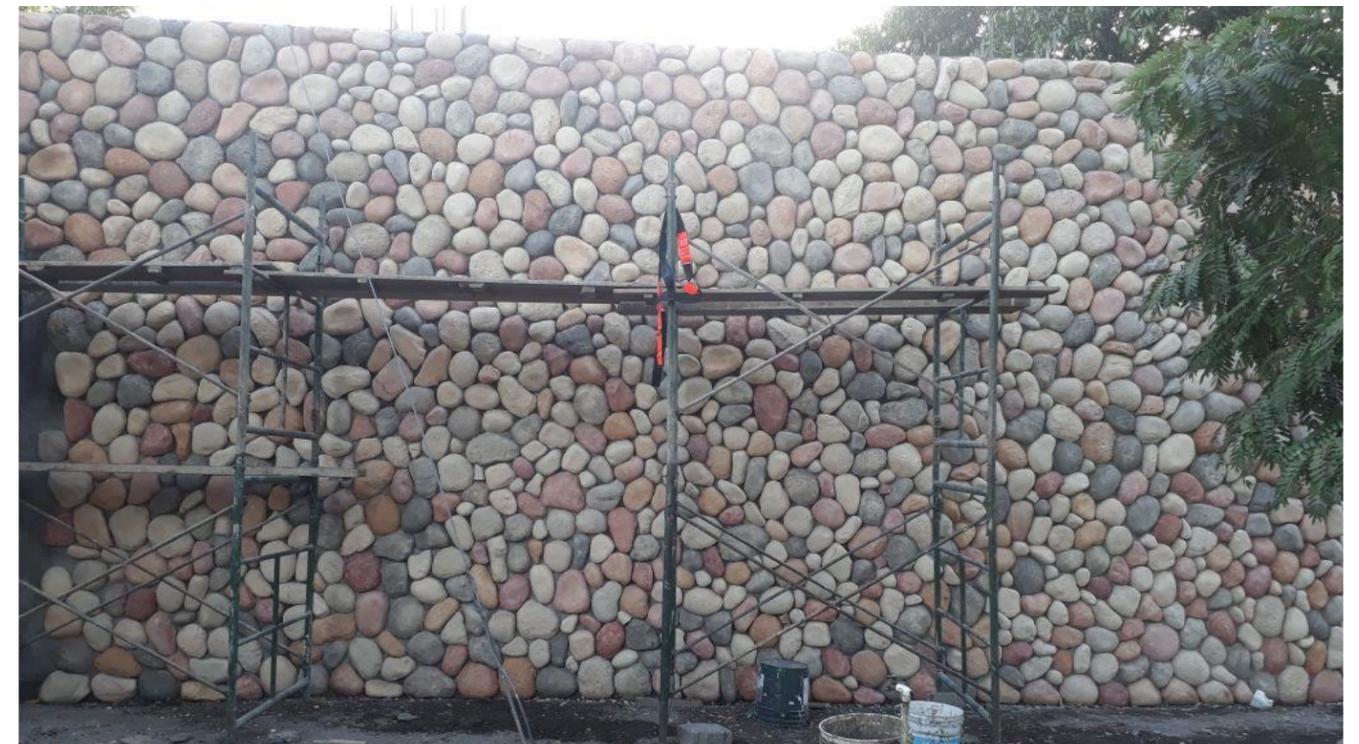
En este punto de la obra hubo un par de inconvenientes con la supervisión respecto a la al avance. Debido a que la idea principal era enchapar con piedras enteras al menos un 95% del espacio total, se autorizó cortar un mínimo de piedras para rellenar huecos existentes, sin embargo, el maestro de obra optó por cortar un número exorbitante de piedras de esta manera perdiendo el atractivo visual que suponía el enchape completo. Una vez que la supervisión detectó el problema este fue notificado al contratista y este tomó la decisión inmediata de quitar todas las piedras cortadas por la mitad y reemplazarlas por unas más pequeñas pero completas.

IMAGEN No. 212 Paredes de mampostería, acabados. Producto final de instalación de piedras. Fuente: Autor

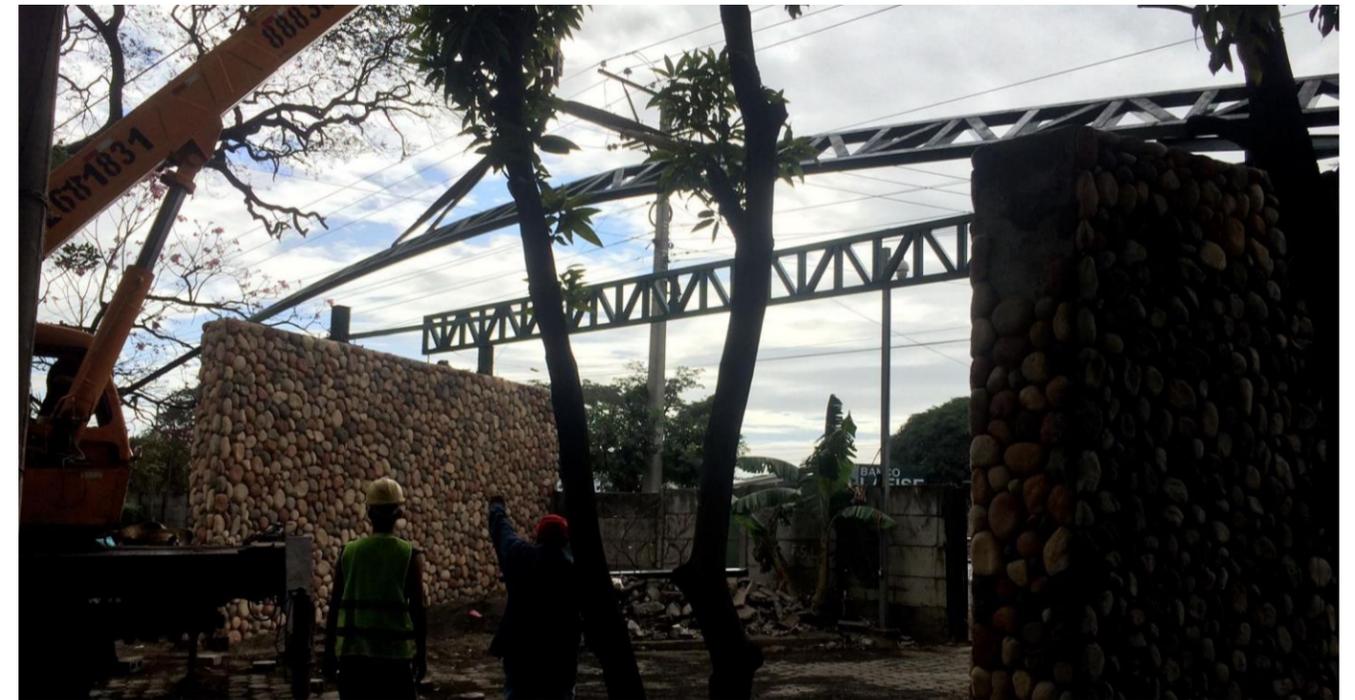
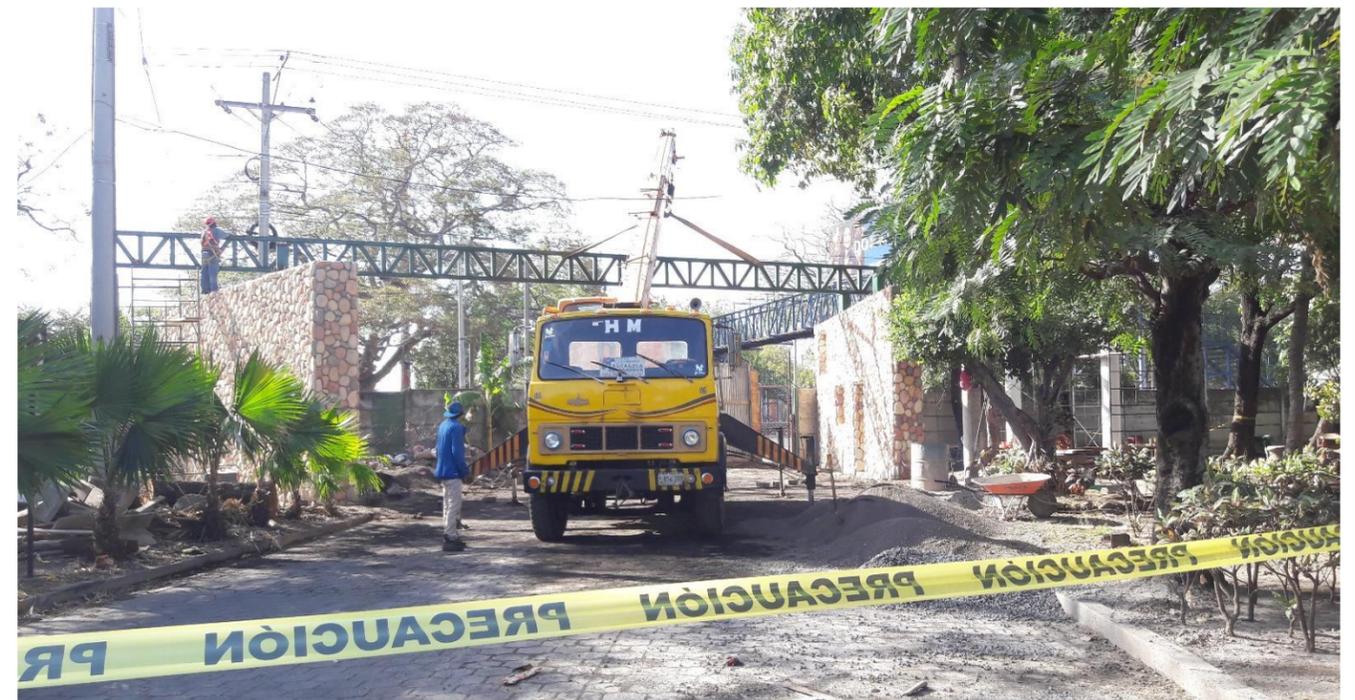
Al momento de colocar la cercha en su lugar, esta sufrió deflexión debido a que la grúa al alzarla, lo hizo con un centro de apoyo muy pequeño lo cual hizo que la cercha se curvara desde los extremos hasta el centro, por lo cual varios de los elementos tanto verticales como los webs perdieran puntos de soldadura, por lo tanto, una vez puestas ambas cerchas los trabajadores debieron subirse hasta el punto y reparar cada punto de soldadura perdido.

IMAGEN No. 213 Estructura metálica. Instalación de cerchas metálicas. Fuente: Autor

IMAGEN No. 214 Estructura metálica. Instalación de cerchas metálicas. Fuente: Autor
