**GOBIERNO DE NICARAGUA**  
**MINISTERIO DE EDUCACION, CULTURA Y DEPORTES**  
**DIRECCIÓN GENERAL DE INVERSIONES Y COOPERACIÓN**  
**DIVISIÓN DE INVERSIONES, OFICINA DE PLANIFICACIÓN DE**  
**INVERSIONES**

Escuela Padre Eladio Ramón Garmendia Rodríguez, Comunidad El Cuyas

# Diagnóstico de Infraestructura Escolar e Institucional.

## Municipio de SAN LUCAS

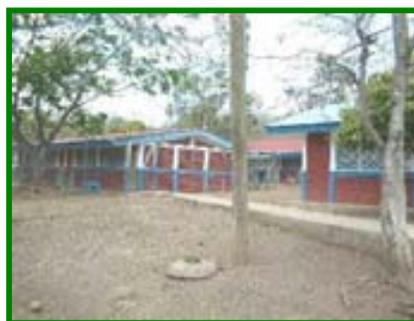
Vista de los agrupamientos 12 (izq. Preescolar) y 1 (der)

**Agrupamiento 1 (Unitario):** Cuenta con una dirección que se encuentra en buen estado físico, conformado por sistema constructivo de estructura de concreto con cerramiento de ladrillo de barro, estructura de techo metálica con cubierta de láminas de zinc galvanizado, cielo raso de estructura de aluminio con forro de plycem, pisos de ladrillo corriente, puertas de madera sólida con verjas de protección y ventanas de paletas de vidrio con marco de aluminio y verjas de protección. Construcción en el año 1980 por el Gobierno. Requiere mantenimiento preventivo.

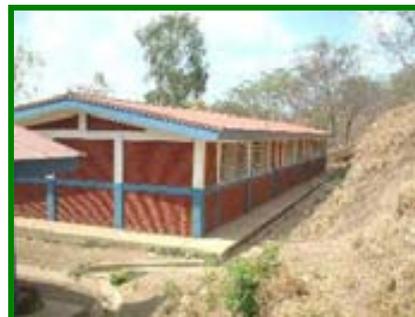
Vista del agrupamiento 9 que se encuentra expuesto a posibles deslizamientos.

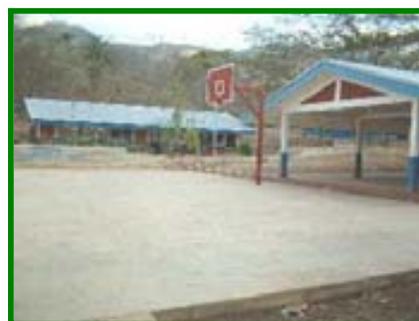
**Agrupamiento 5 (Lineal):** Cuenta con una batería de servicios sanitarios y un área de usos múltiples que se encuentran en buen estado físico, conformado por sistema constructivo de estructura de concreto con cerramiento de ladrillo de barro, estructura de techo metálica con cubierta de láminas de zinc galvanizado, cielo raso de estructura aluminio con forro de plycem, pisos de ladrillo corriente, puertas de madera sólida con verjas de protección y ventanas de paletas de vidrio con marco de aluminio y verjas de protección. Construcción en el año 1980 por el Gobierno. Requiere mantenimiento preventivo.

Vista parcial del agrupamiento 5, parte de la cancha y al fondo el agrupamiento 7.

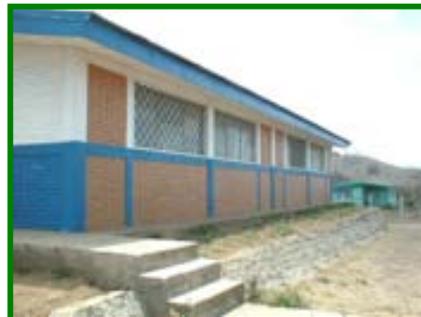
**Agrupamiento 1 (Agrupamiento Lineal):** Cuenta con dos aulas que se encuentran en buen estado físico, conformado por sistema constructivo de estructura de concreto con cerramiento de ladrillo de barro, partición liviana de machimbre, estructura de techo metálica con cubierta de láminas de zinc galvanizado, pisos de ladrillo corriente, puertas de madera sólida sin verja y ventanas de paletas de vidrio con marco de aluminio y verjas de protección. Construcción en el año 2002 por FISE. Requiere mantenimiento preventivo.

Vista parcial del agrupamiento 1 (aulas de clases)

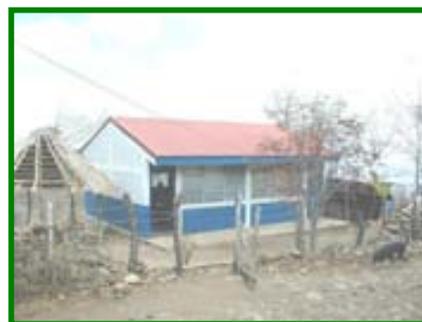
Vista de los agrupamientos 1 y 3 de la escuela.

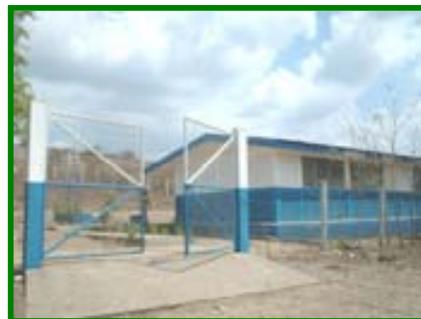
Vista Principal de la escuela, se observa el arropamiento 1 .

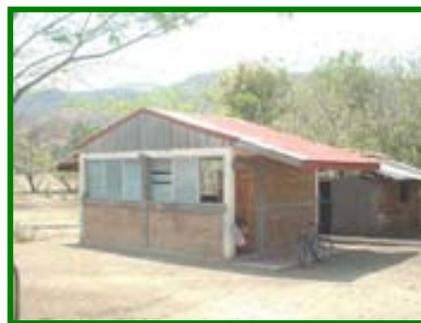
Vista parcial del agrupamiento 3 (Área Preescolar) v al fondo

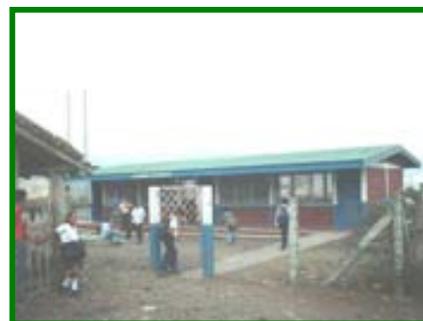
Vista Principal de la Escuela (agrupamiento 1).

**Agrupamiento 1 (Lineal):** Cuenta con dos aulas que se encuentran en buen estado físico, conformado por sistema constructivo de estructura de concreto con cerramiento de bloque de concreto, estructura de techo metálica con cubierta de láminas de zinc galvanizado, pisos de ladrillo corriente, puertas de madera sólida con verjas de protección y ventanas de paletas de vidrio con marco de aluminio y verjas de protección. Construcción en el año 1992 por FISE. Requiere mantenimiento preventivo.

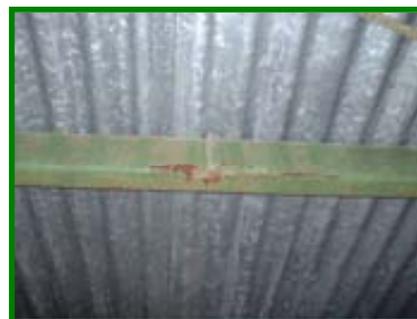
Se observa que partes de la estructura de techo del agrupamiento 1 se encuentra

En época de invierno, las tormentas tropicales causan filtraciones en el trecho del pabellón 1.

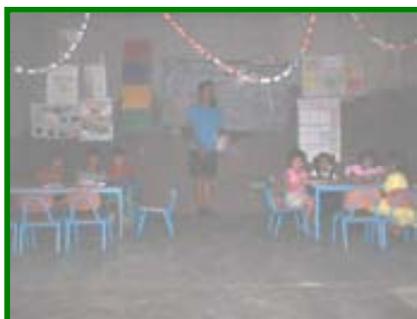
Vista interna de la vivienda donde se imparte clases.

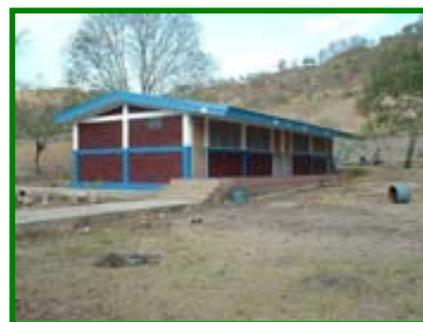
Vista del agrupamiento 1  
(aulas de clases)

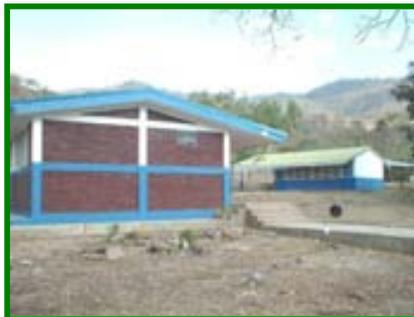
**Agrupamiento 1 (Lineal):** Cuenta con un aula que se encuentra en regular estado físico, conformado por sistema constructivo de estructura de concreto cerramiento de ladrillo de barro, partición liviana de machimbre, estructura de techo metálica con cubierta de lámina de zinc galvanizado, cielo raso de estructura de aluminio con forro de plycem, pisos de ladrillo corriente, puertas de madera sólida con verjas de protección y ventanas de paletas de vidrio con marco de aluminio y verjas de protección. Construcción en el año 2001 por FISE. Requiere reparaciones.

Vista del agrupamiento 1 y al fondo se observa el

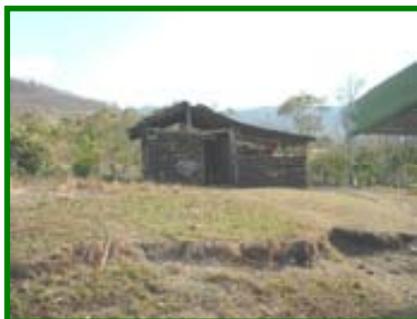
**Agrupamiento 3 (Unitario):** Consiste en una cocina rústica construida por la comunidad de forma provisional en el año 1997 para preparación de alimentos. Requiere reemplazo

Se observa el agrupamiento 3

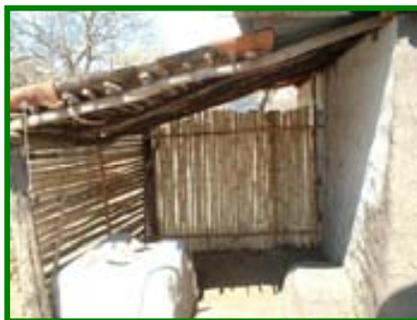
**Agrupamiento 3 (Unitario):** Cuenta con un aula y una cocina que se encuentran en mal estado físico, conformado por sistema constructivo de adobe, estructura de techo de madera con cubierta de láminas de zinc galvanizado, piso sin recubrimiento, puertas de madera a una cara sin verjas de protección y ventanas de madera con marco de madera sin verjas de protección. Construcción en el año 2000 por la comunidad. Requiere reemplazo.

Durante el huracán Mitch afectó las paredes humedeciéndolas excesivamente, mayormente el área de preescolar que es de adobe. También, los fuertes vientos de Diciembre a Enero levantan el cielo falso y el zinc de los pabellones.

Vista de la parte posterior del agrupamiento 3, donde se ubica la cocina

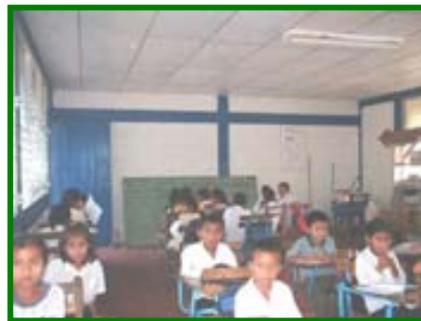
Vista Interna de un aula de

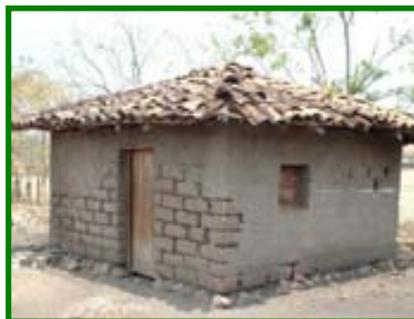
Vista del agrupamiento 3

**Agrupamiento 3 (Unitario):** Consiste en una cocina rústica construida por la comunidad de forma provisional en el año 2002 para preparación de alimentos. Requiere reemplazo

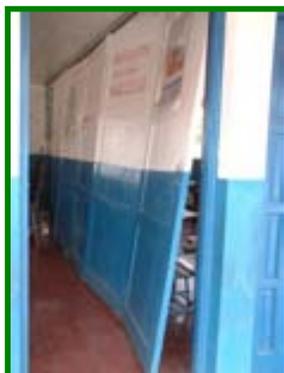
Se observa lo  
dañada que se  
encuentra la

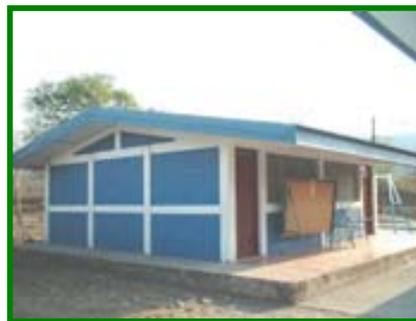
Vista panorámica del pabellón 2

Los vientos de marzo del 2003 afectaron a la escuela levantando el cielo falso del pabellón 2.

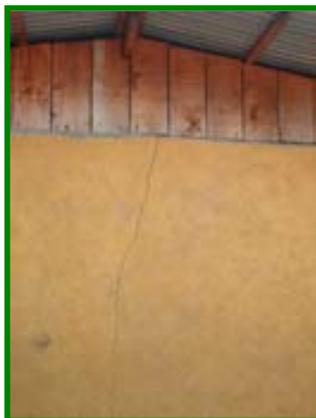
Se observa una fisura en una de las paredes del agrupamiento 2

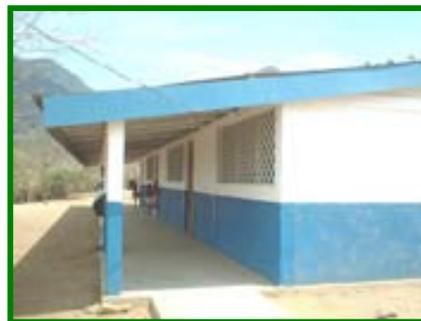
Vista parcial del

**Agrupamiento 1 (Lineal):** Cuenta con tres aulas que se encuentran en buen estado físico, conformado por sistema constructivo de estructura de concreto con cerramiento de bloque de concreto, estructura de techo metálica con cubierta de láminas de zinc galvanizado, pisos embaldosado, puertas de madera sólida sin verjas de protección y ventanas de paletas de vidrio con marco de aluminio y verjas de protección. Construcción en el año 1993 por Escuelas Radiofónicas de Nicaragua. Requiere mantenimiento preventivo.

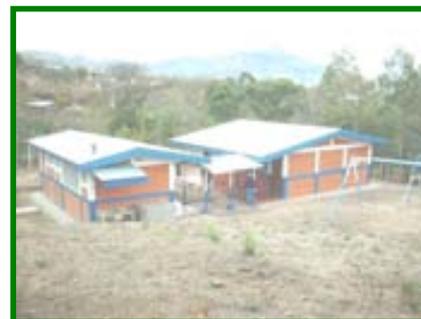
Vista de los agrupamientos 2 (izquierda) y 1 (derecha).

**Agrupamiento 2 (Unitario):** Cuenta con una bodega y una cocina que se encuentran en buen estado físico, conformado por sistema constructivo de estructura de concreto con cerramiento de ladrillo de barro, estructura de techo metálica con cubierta de láminas de zinc galvanizado, pisos de ladrillo corriente, puertas de madera sólida sin verjas de protección y ventanas de paletas de vidrio con marco de aluminio y verjas de protección. Construcción en el año 2002 por FISE. Requiere mantenimiento preventivo.

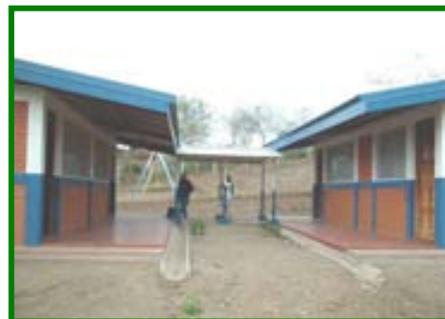
**Agrupamiento 1 (Unitario):** Cuenta con un aula que se encuentra en buen estado físico, conformado por sistema constructivo de estructura de concreto con cerramiento de ladrillo de barro, estructura de techo metálica con cubierta de láminas de zinc galvanizado, pisos de ladrillo corriente, puertas de acero sin verjas de protección y ventanas de paletas de vidrio con marco de aluminio y verjas de protección. Construcción en el año 2002 por FISE. Requiere mantenimiento preventivo.

Vista de los agrupamientos 1 (izquierda) y 2 (derecha).

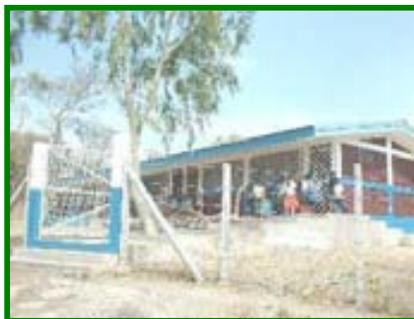
Vista parcial del agrupamiento

**Agrupamiento 1 (Lineal):** Cuenta con tres aulas que se encuentran en buen estado físico, conformado por sistema constructivo de estructura de concreto con cerramiento de ladrillo de barro, partición liviana de machimbre, estructura de techo metálica con cubierta de láminas de zinc galvanizado, cielo raso de aluminio con forro de plycem, pisos de ladrillo corriente, puertas de madera sólida con verjas de protección y ventanas de paletas de vidrio con marco de aluminio y verjas de protección. Construcción en el año 1990 por FISE. Requiere mantenimiento preventivo.

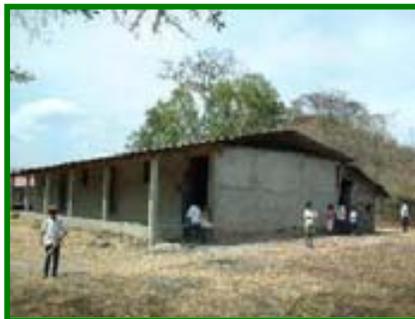
Vista del agrupamiento 2.

**Agrupamiento 2a (Lineal):** Cuenta con tres aulas que se encuentran en regular estado físico, conformado por sistema constructivo de estructura de concreto con cerramiento de bloque de concreto, estructura de techo de madera con cubierta de láminas de zinc galvanizado, piso embaldosado, puertas de madera a una cara sin verjas de protección y ventanas de malla ciclón con marco de madera sin verjas de protección. Construcción en el año 1980 por Escuela Radiofónicas de Nicaragua. Requiere reparaciones.

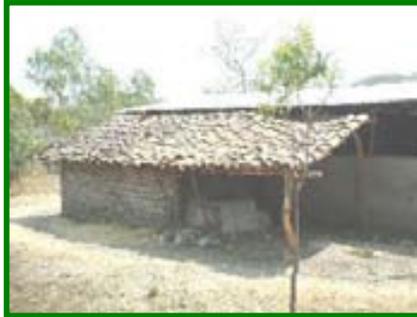
Vista de la cocina que se encuentra anexa al

**Agrupamiento 2b (Lineal):** Consiste en una cocina rústica construida por la comunidad de forma provisional en el año 2000 para preparación de alimentos. Requiere reemplazo

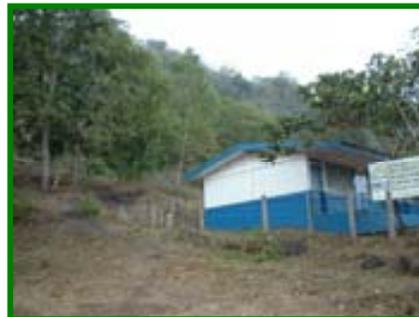
Vista de la pendiente del

En época de lluvia se dan deslizamientos y derrumbes en la parte posterior de la escuela por la montaña ubicada en esa zona.

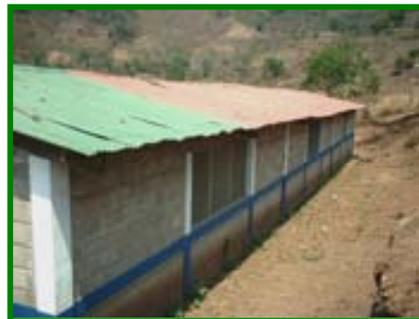
Vista posterior del

**Agrupamiento 1 (Lineal):** Cuenta con tres aulas que se encuentran en regular estado físico, conformado por sistema constructivo estructura de concreto con cerramiento de bloque de concreto, estructura de techo de madera con cubierta de láminas de zinc galvanizado, pisos de ladrillo corriente, puertas de madera sólida sin verjas de protección y ventanas de paletas de vidrio con marco de aluminio y verjas de protección. Construcción en el año 1999 por POPONLA. Requiere reparaciones.

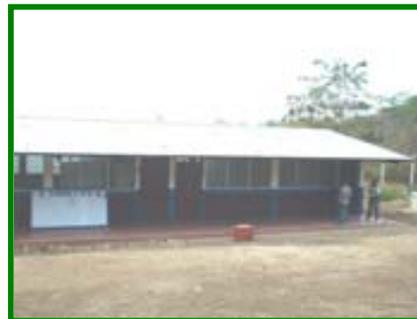
Vista del agrupamiento 1

**Agrupamiento 1 (Lineal):** Cuenta con tres aulas, una bodega y una dirección que se encuentran en buen estado físico, conformado por sistema constructivo de mampostería confinada cerramiento de bloque de concreto, columnas y vigas de concreto, cubierta de láminas de zinc galvanizado y estructura metálica, pisos ladrillo corriente, puertas de madera sólida sin verjas de protección y ventanas corredizas de vidrio fijo con marco de madera y verjas de protección. Construcción en el año 2002 por FISE. Requiere mantenimiento preventivo.

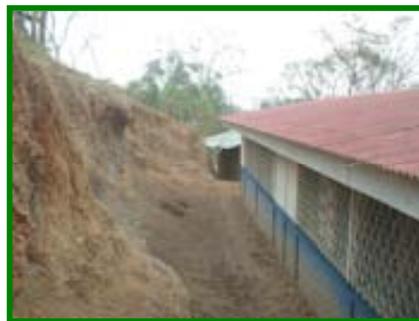
Vista posterior del pabellón

**Agrupamiento 1 (Unitario):** Cuenta con dos aulas que se encuentran en buen estado físico, conformado por sistema constructivo de mampostería confinada cerramiento de ladrillo de barro, columnas y vigas de concreto, cubierta de láminas de zinc galvanizado y estructura metálica, pisos ladrillo corriente, puertas de madera sólida sin verjas de protección y ventanas de paletas de vidrio con marco de aluminio con verjas de protección. Construcción en el año 1994 por FISE. Requiere mantenimiento preventivo.

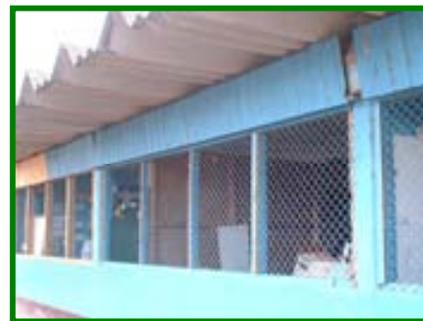
Vista parcial del pabellón 2 de la escuela

**Agrupamiento 2 (Lineal):** Cuenta con dos aulas, y una dirección compartida con bodega que se encuentran en regular estado físico, conformado por sistema constructivo de estructura de concreto con cerramiento de bloque de concreto, cubierta autoportante, pisos embaldosado, puertas de madera sólida sin verjas de protección y ventanas de malla ciclón con marco de madera sin verjas de protección. Construcción en el año 1980 por el gobierno. Requiere reparaciones.

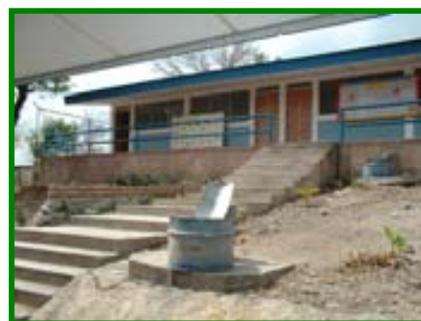
Vista parcial del agrupamiento

**Agrupamiento 1 (Lineal):** Cuenta con dos aulas que se encuentran en buen estado físico, conformado por sistema constructivo de estructura de concreto con cerramiento de ladrillo de barro, partición liviana de machimbre, estructura de techo metálica con cubierta de láminas de zinc galvanizado, cielo raso de estructura de aluminio con forro de pycem, pisos de ladrillo corriente, puertas de madera sólida con verjas de protección y ventanas de paletas de vidrio con marco de aluminio y verjas de protección. Construcción en el año 1999 por FISE. Requiere mantenimiento preventivo.

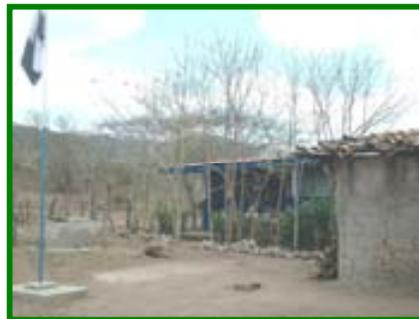
Vista parcial de los pabellones.

**Agrupamiento 1 (Unitario):** Cuenta con un aula que se encuentra en buen estado físico, conformado por sistema constructivo de estructura de concreto con cerramiento de ladrillo de barro, estructura de techo metálica con cubierta de láminas de zinc galvanizado, pisos ladrillo corriente, puertas de madera sólida sin verjas de protección y ventanas de paletas de vidrio con marco de aluminio y verjas de protección Construcción en el año 1992 por FISE. Requiere mantenimiento preventivo.

**Agrupamiento 2 (Unitario):** Consiste en una cocina rústica se encontraba en construcción por la comunidad de forma provisional en el año 1988 para preparación de alimentos. Requiere reemplazo

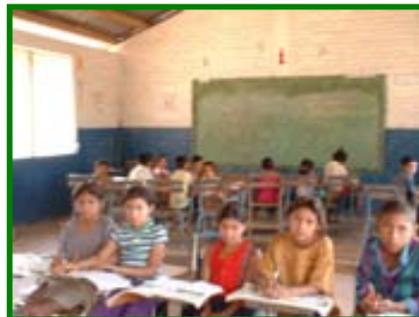
Vista interna del aula de clases

**Agrupamiento 1 (Unitario):** Cuenta con un aula que se encuentran en regular estado físico, conformado por sistema constructivo de estructura de concreto con cerramiento de ladrillo de barro, estructura de techo madera con cubierta de láminas de zinc galvanizado, piso embaldosado, puertas de madera sólida sin verjas de protección y ventanas de paletas de vidrio con marco de aluminio y verjas de protección. Construcción en el año 1990 por FISE. Requiere reparaciones.

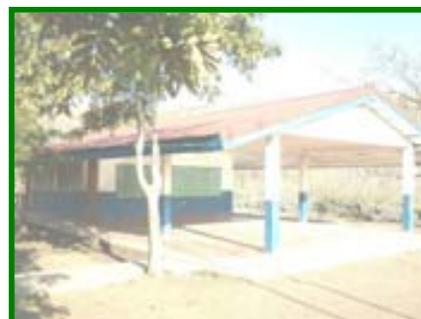
Vista del pabellón 2 de la

**Agrupamiento 2 (Lineal):** Cuenta con un aula y un área de usos múltiples que se encuentran en buen estado físico, conformado por sistema constructivo de estructura de concreto con cerramiento de ladrillo de barro, estructura de techo metálica con cubierta de laminas de zinc, cielo raso de estructura de aluminio con forro de plycem, pisos de ladrillo corriente, puertas de madera sólida sin verjas de protección y ventanas de paletas de vidrio con marco de aluminio con verjas de protección. Construcción en el año 1982 por el gobierno. Requiere reparaciones.

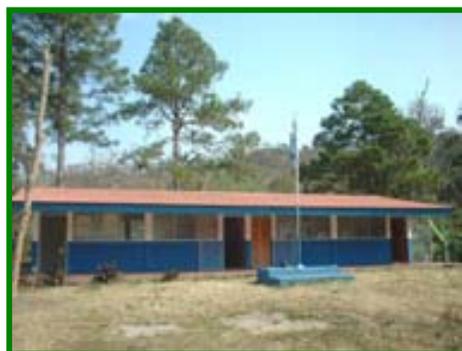
Vista del agrupamiento 1

**Agrupamiento 1 (Lineal):** Cuenta con dos aulas que se encuentran en buen estado físico, conformado por sistema constructivo de estructura de concreto con cerramiento de ladrillo de barro, partición liviana de machimbre, estructura de techo metálica con cubierta de láminas de zinc galvanizado, cielo raso de estructura de aluminio con forro de plycem, pisos de ladrillo corriente, puertas de madera sólida con verjas de protección y ventanas de paletas de vidrio con marco de aluminio y verjas de protección. Construcción en el año 1999 por FISE. Requiere mantenimiento preventivo.

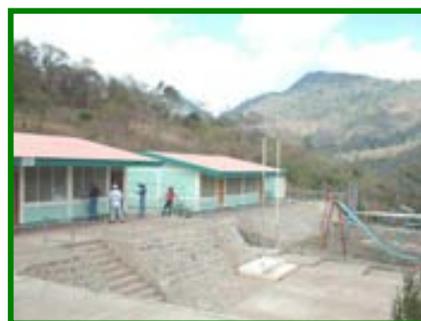
Vista parcial de los agrupamientos 3, 2 y 6 (plaza)

**Agrupamiento 2 (unitario):** Cuenta con un aula y un batería sanitaria individual que se encuentran en buen estado físico, conformado por sistema constructivo de estructura de concreto con cerramiento de ladrillo de barro, estructura de techo metálica con cubierta de láminas de zinc galvanizado, cielo raso de estructura de aluminio con forro de plycem, pisos de ladrillo corriente, puertas de madera sólida sin verjas de protección y ventanas de paletas de vidrio con marco de aluminio y verjas de protección. Construcción en el año 2001 por Cruz Roja Española. Requiere mantenimiento preventivo.

**Agrupamiento 3 (Lineal):** Cuenta con dos aulas que se encuentran en buen estado físico, conformado por sistema constructivo de estructura de concreto con cerramiento de ladrillo de barro, estructura de techo metálica con cubierta de láminas de zinc galvanizado, cielo raso de estructura de aluminio con forro de plycem, pisos de ladrillo corriente, puertas de madera sólida sin verjas de protección y ventanas de paletas de vidrio con marco de aluminio y verjas de protección. Construcción en el año 2001 por Cruz Roja Española. Requiere mantenimiento preventivo.

**Agrupamiento 6 (Espacio Abierto):** compuesto por una tarima de concreto, Construido en el año 2001 por Cruz Roja Española. Requiere mantenimiento preventivo

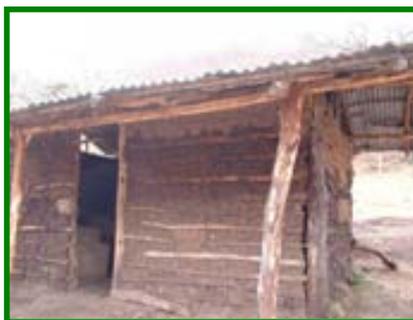
**Agrupamiento 4 (Unitario):** Consiste en una cocina rústica se encontraba en construcción por los padres de familia de forma provisional en el año 2001 para preparación de alimentos. Requiere reemplazo.

Vista de la cocina rústica de la escuela.

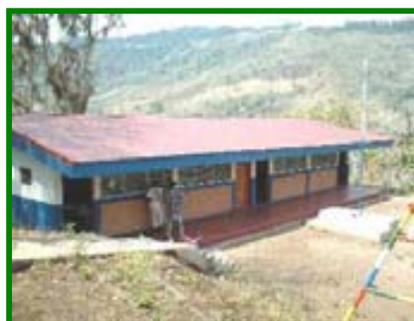
Vista panorámica del agrupamiento 1

**Agrupamiento 1 (Lineal):** Cuenta con dos aulas que se encuentran en buen estado físico, conformado por sistema constructivo de estructura de concreto con cerramiento de ladrillo de barro, partición liviana de machimbre, estructura de techo metálica con cubierta de láminas de zinc galvanizado, pisos de ladrillo corriente, puertas de madera sólida sin verjas de protección y ventanas de paletas de vidrio con marco de aluminio sin verjas de protección. Construcción en el año 2001 por FISE. Requiere mantenimiento preventivo.

En época de lluvia se dan pequeños deslizamientos y derrumbes de por la pendiente del terreno.

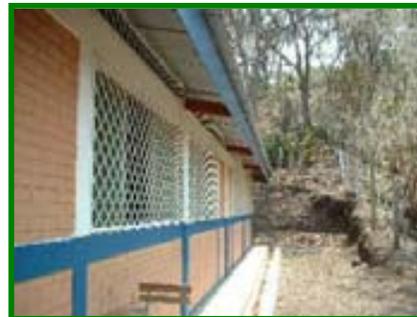
Vista posterior del  
Agrupamiento 1

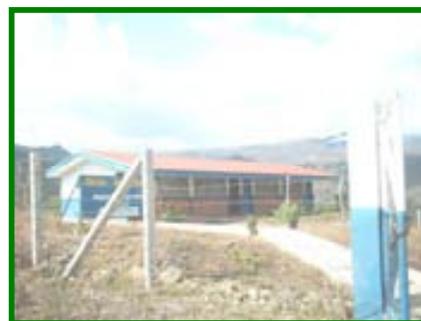
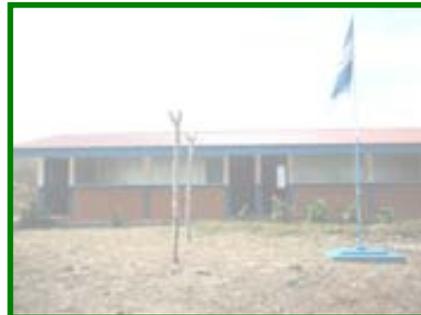
Vista Panorámica del agrupamiento 1

**Agrupamiento 1 (Lineal):** Cuenta con dos aulas que se encuentran en buen estado físico, conformado por sistema constructivo de estructura de concreto con cerramiento de ladrillo de barro, partición liviana de machimbre, estructura de techo metálica con cubierta de láminas de zinc galvanizado, pisos ladrillo corriente, puertas de madera sólida sin verjas de protección y ventanas de paletas de vidrio con marco de aluminio y verjas de protección Construcción en el año 2001 por FISE. Requiere mantenimiento preventivo.

Vista del agrupamiento 1

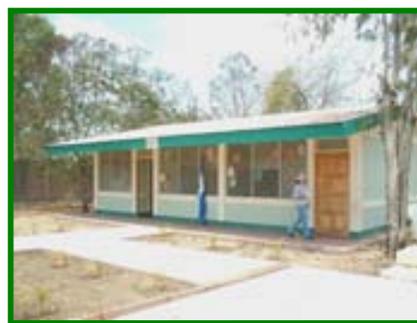
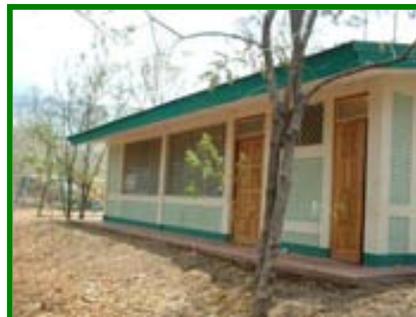
Vista del pabellón de clases.

**Agrupamiento 1 (Unitario):** Cuenta con un aula que se encuentra en buen estado físico, conformado por sistema constructivo de mampostería confinada cerramiento de ladrillo de barro, columnas y vigas de concreto, cubierta de láminas de zinc galvanizado y estructura metálica, pisos ladrillo corriente, puertas de madera sólida sin verjas de protección y ventanas de paletas de vidrio con marco de aluminio y verjas de protección Construcción en el año 2001 por Cruz Roja Española. Requiere mantenimiento preventivo.

Vista posterior del pabellón
