**UNIVERSIDAD NACIONAL DE INGENIERIA**

**Monografía para optar al título de arquitecto.**

**PROPUESTA DE CONSERVACION Y PLAN DE GESTION DE LA IGLESIA  
SANTIAGO APOSTOL DE TELICA, LEON, NICARAGUA.**

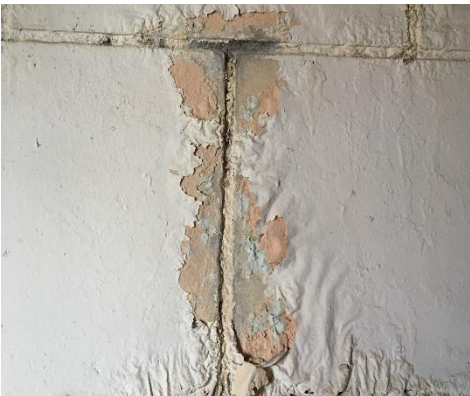
Imagen 51. Presencia de humedad por condensación en muro frontal.

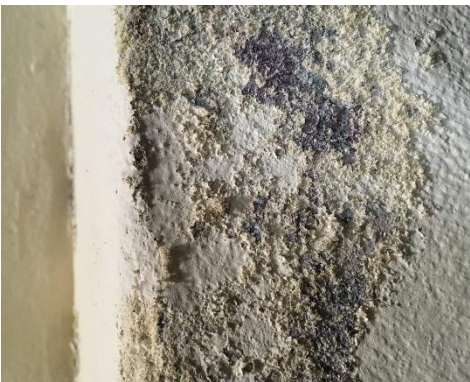
Imagen 52. Presencia de humedad capilar.

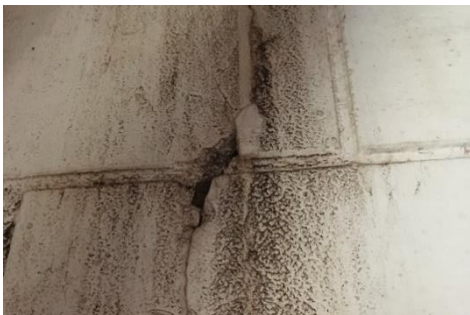
Imagen 53. Presencia de suciedad en muro frontal.

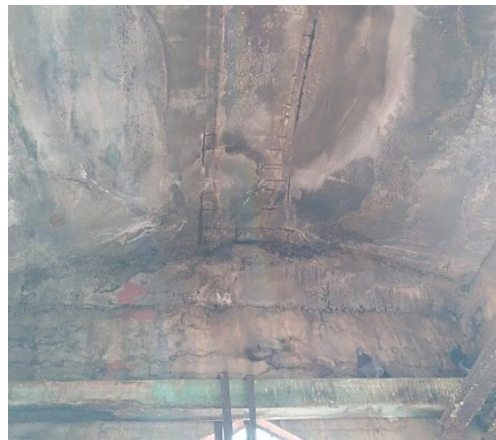
Imagen 57. Presencia de erosión química en cubierta de torre de campanario. Fuente: Autores Propuesta de Conservación y Plan de Gestión de la Iglesia Santiago Apóstol de Telica, León, Nicaragua.

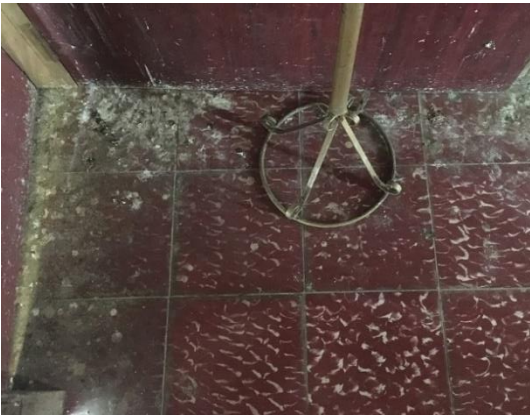
Imagen 58. Suciedad y erosión de material de piso causada por animales de porte.  
Fuente: Autores Propuesta de Conservación y Plan de Gestión de la Iglesia Santiago Apóstol de Telica, León, Nicaragua.

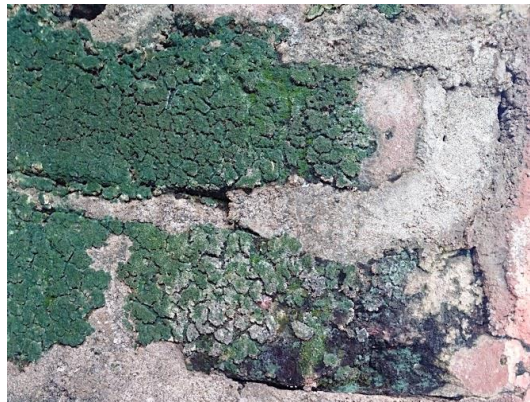
Imagen 59. Colonias de hongos ubicados en la torre de campanario.  
Fuente: Autores Propuesta de Conservación y Plan de Gestión de la Iglesia Santiago Apóstol de Telica, León, Nicaragua.

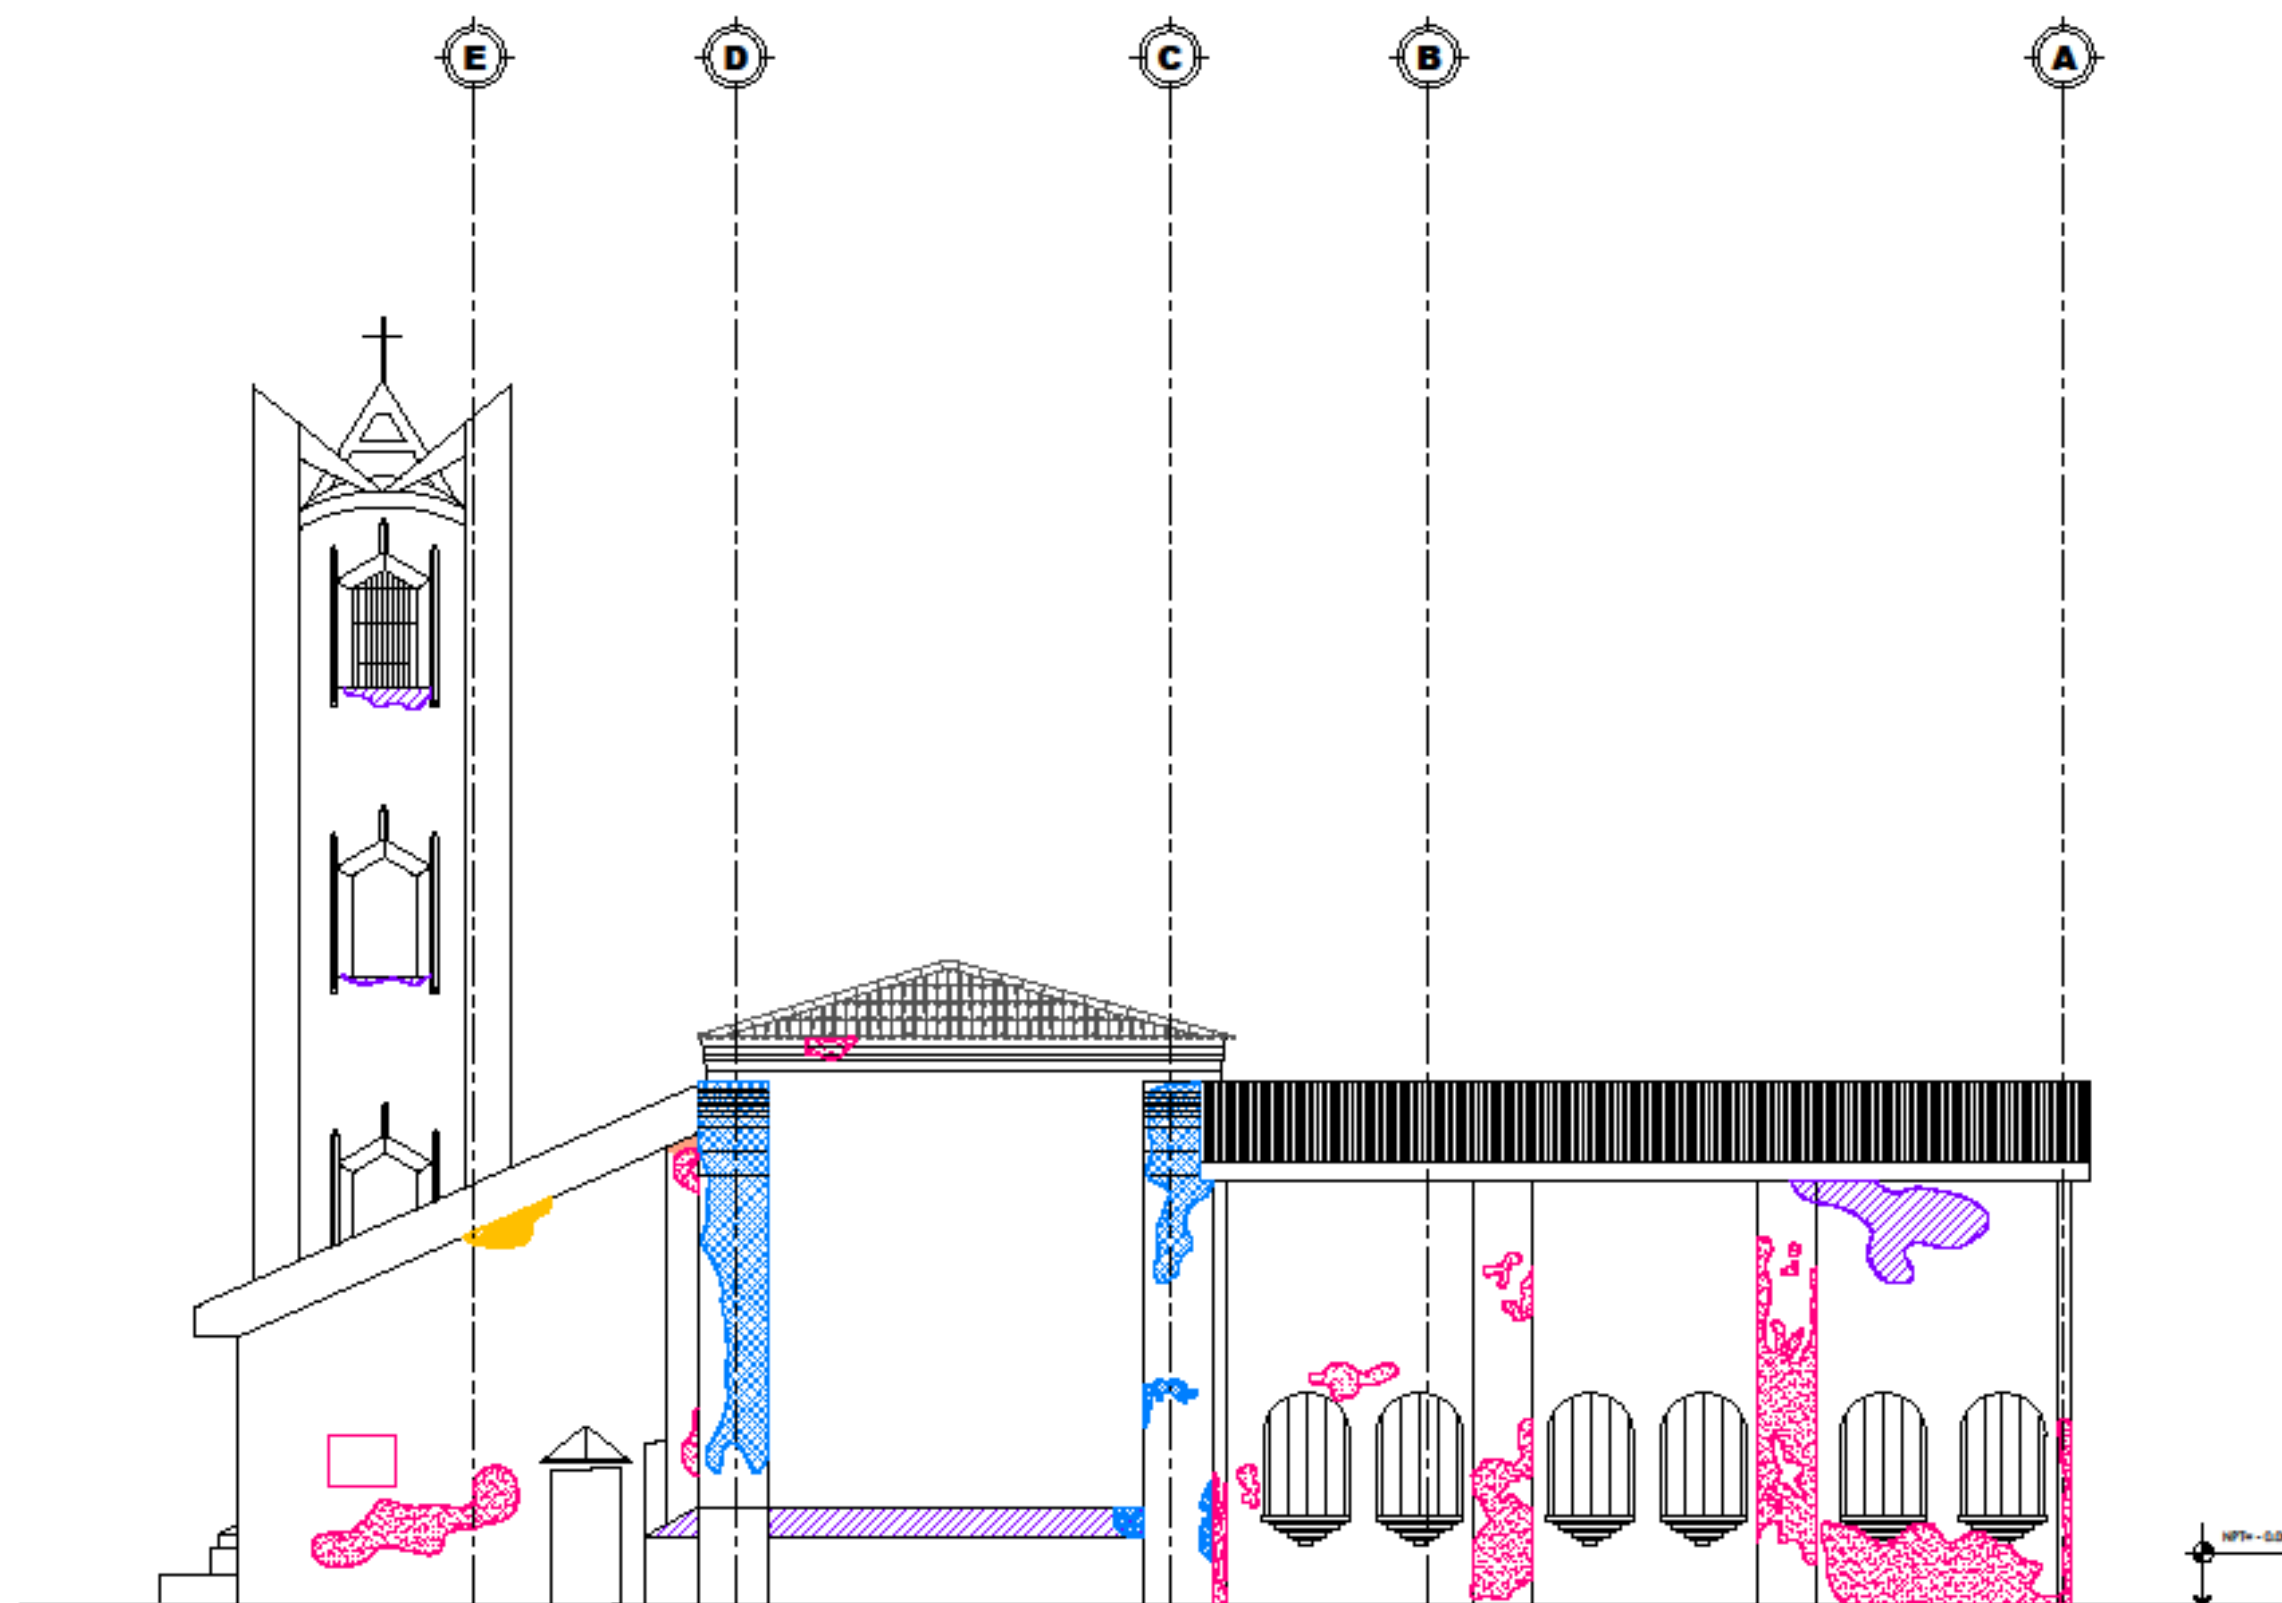
03

DAÑOS Y DETERIOROS ELEVACIÓN ESTE

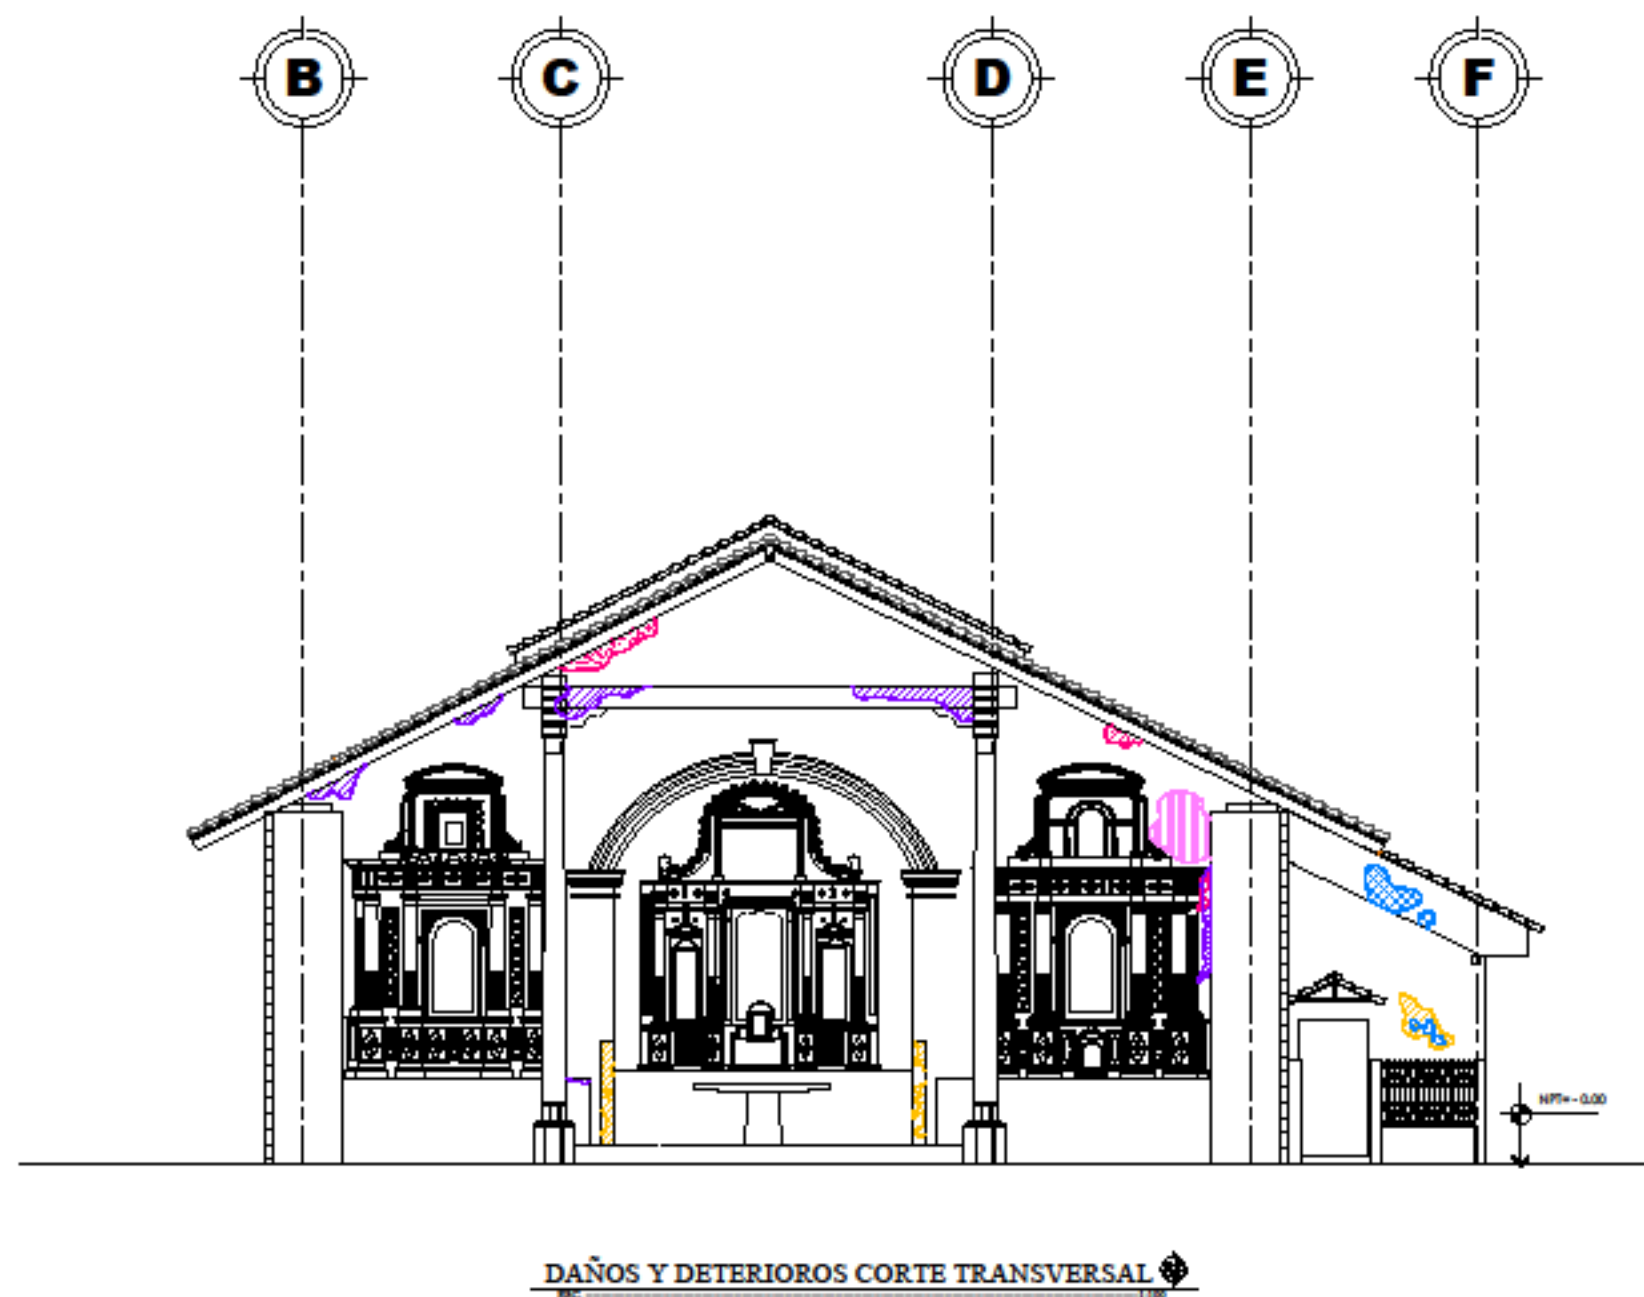
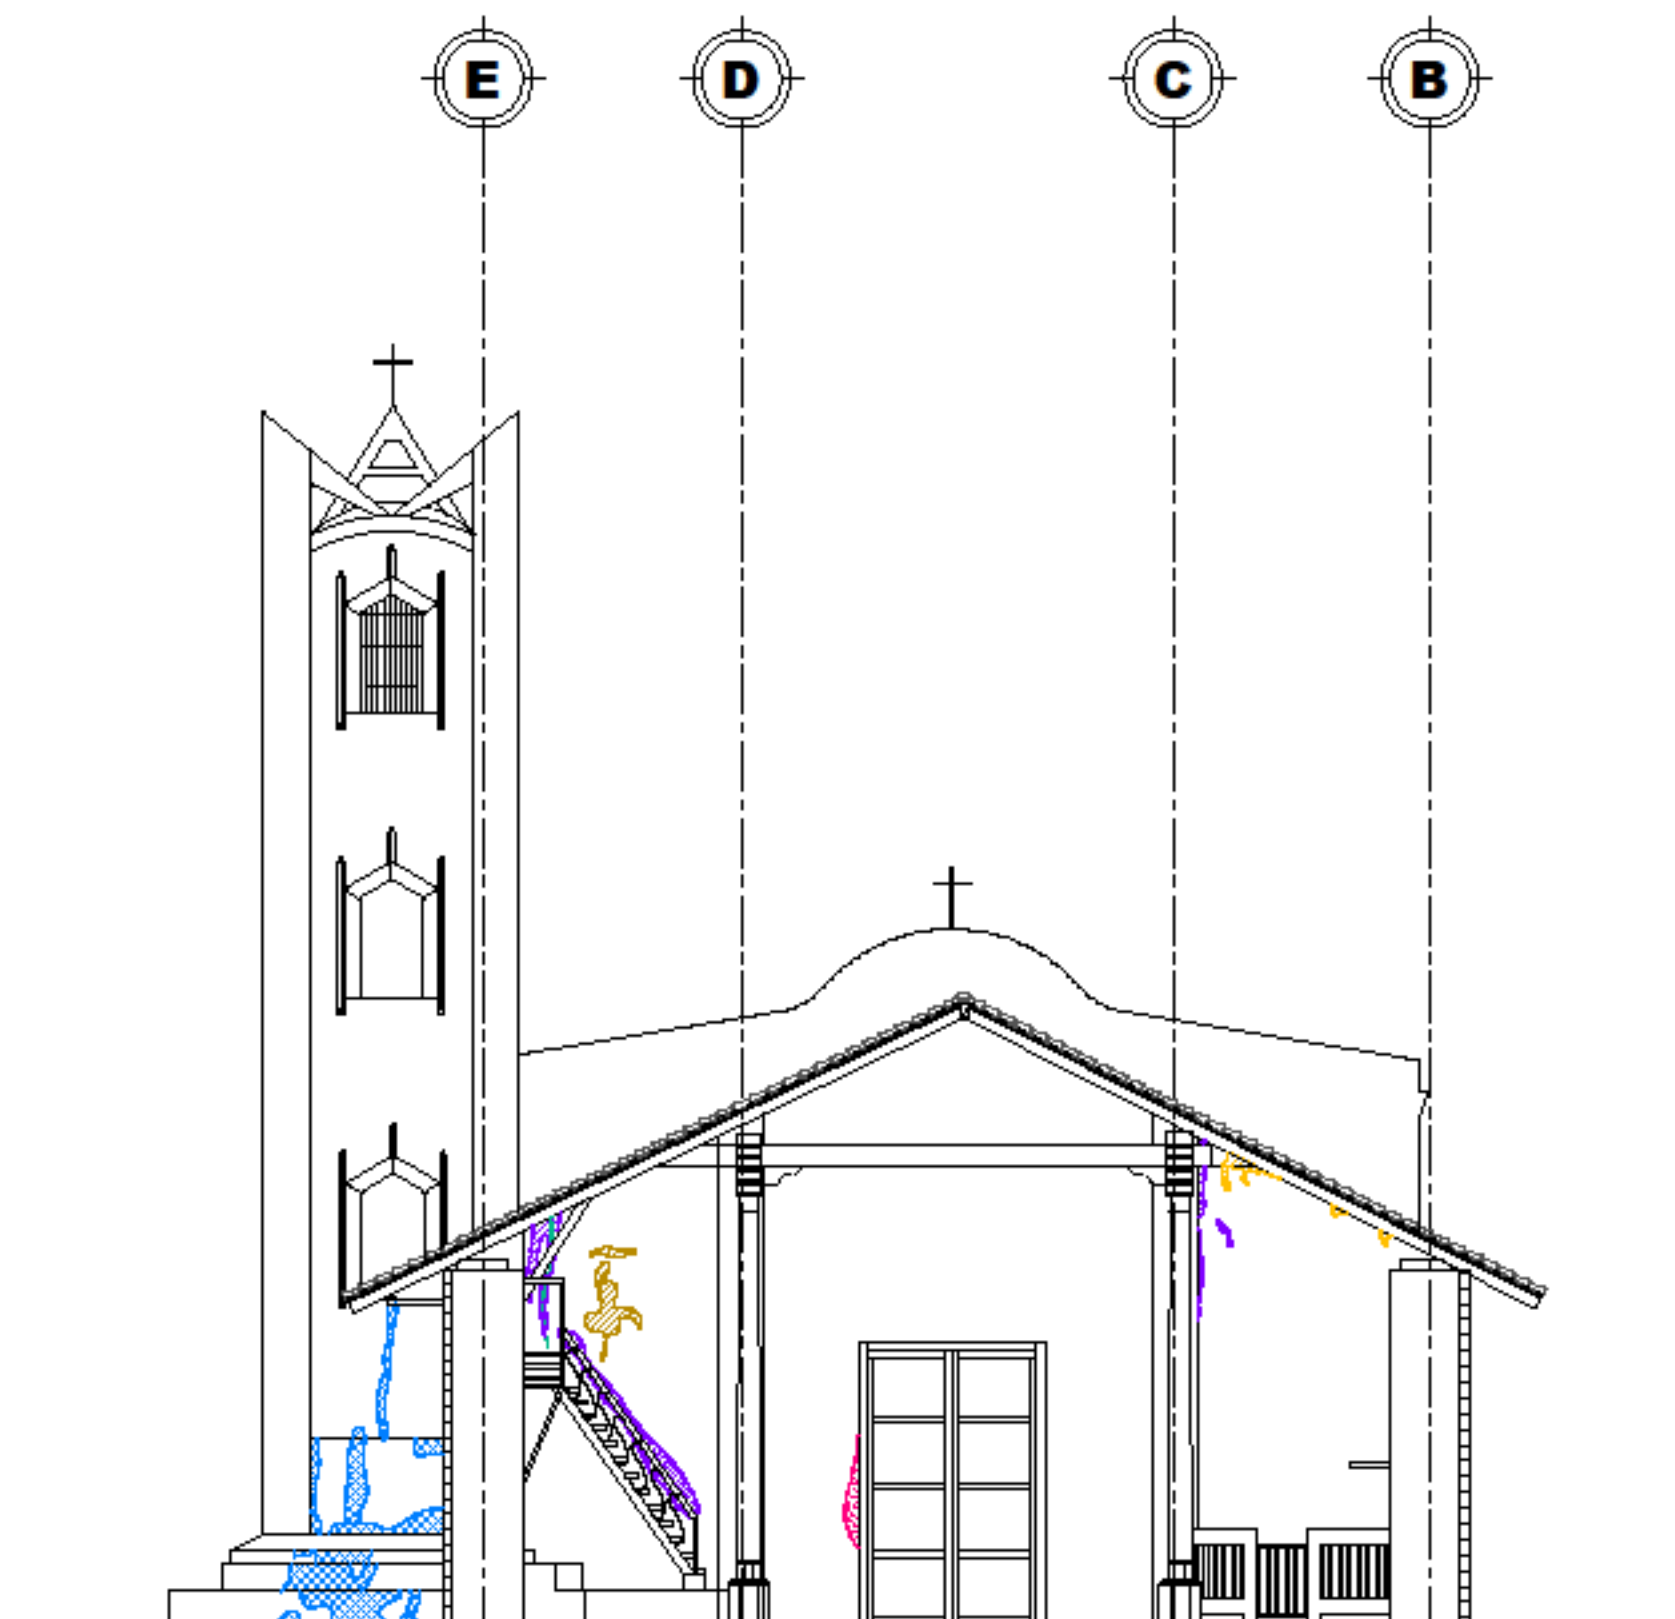
06

DAÑOS Y DETERIOROS CORTE TRANSVERSAL

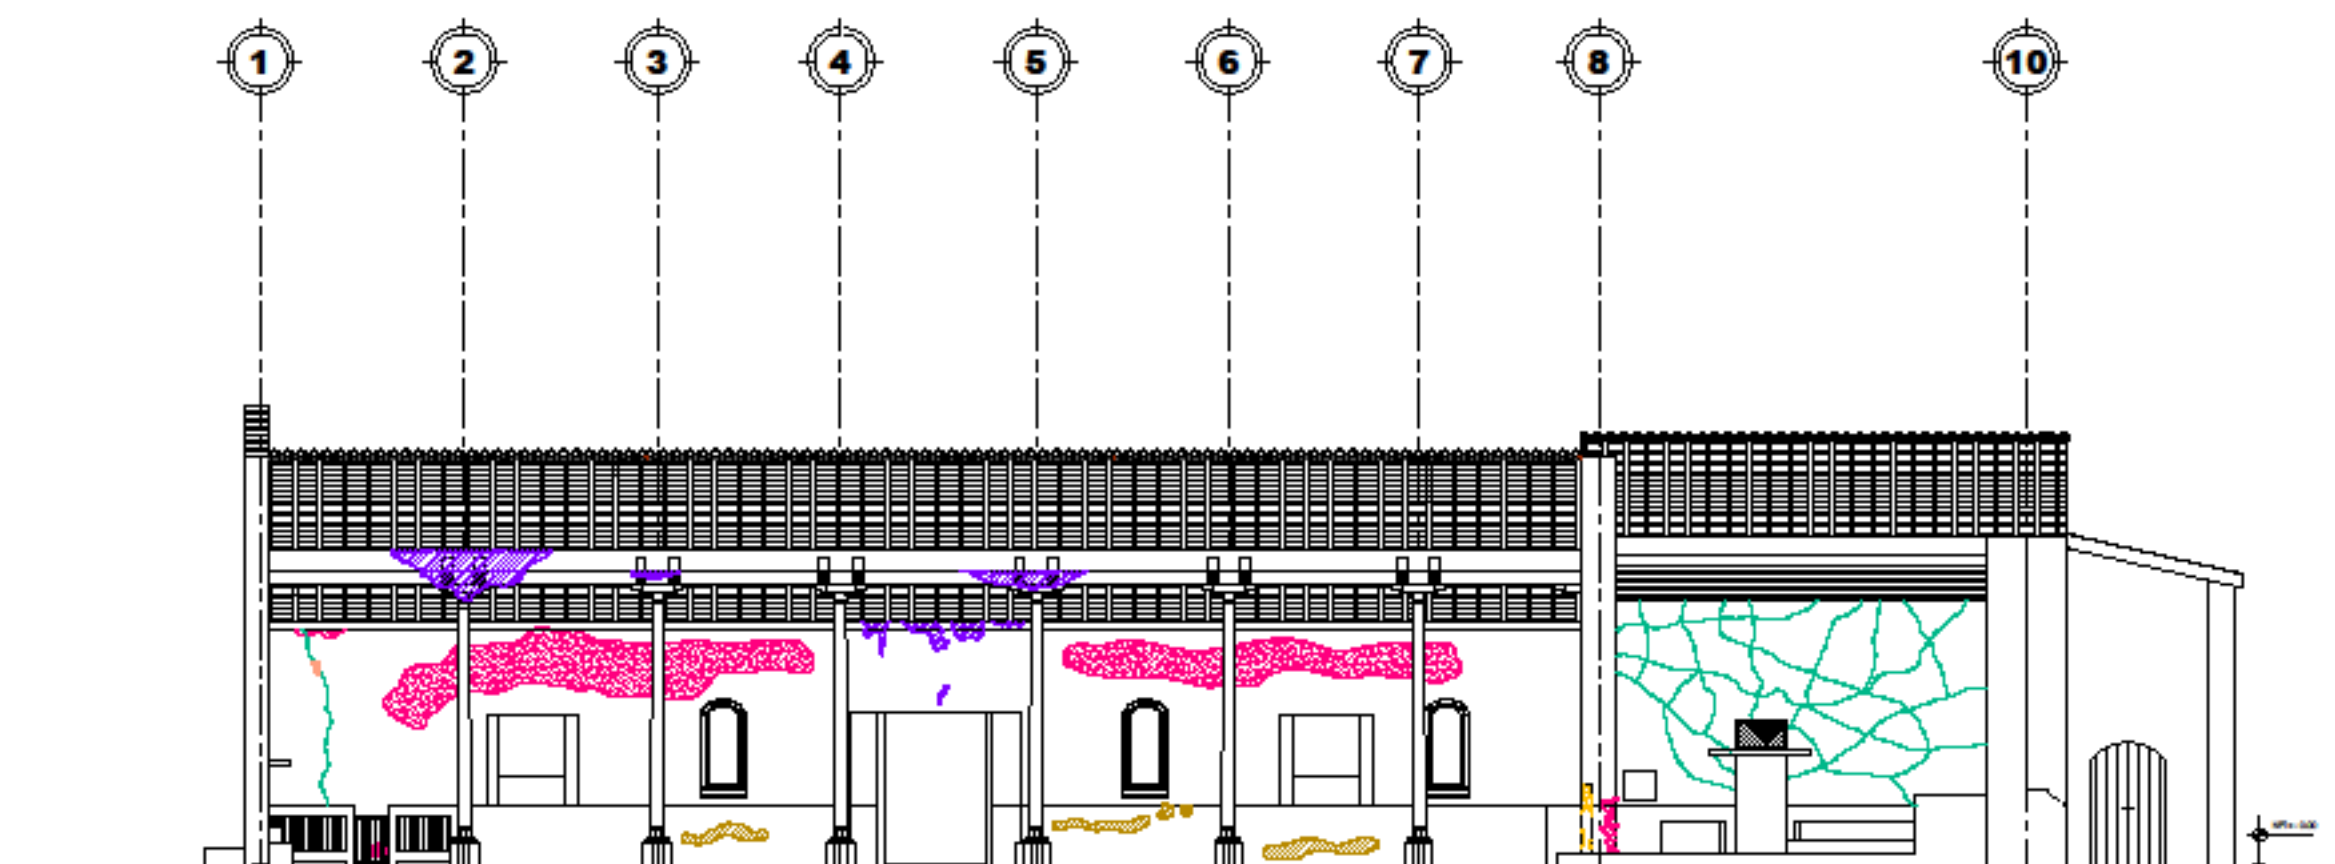
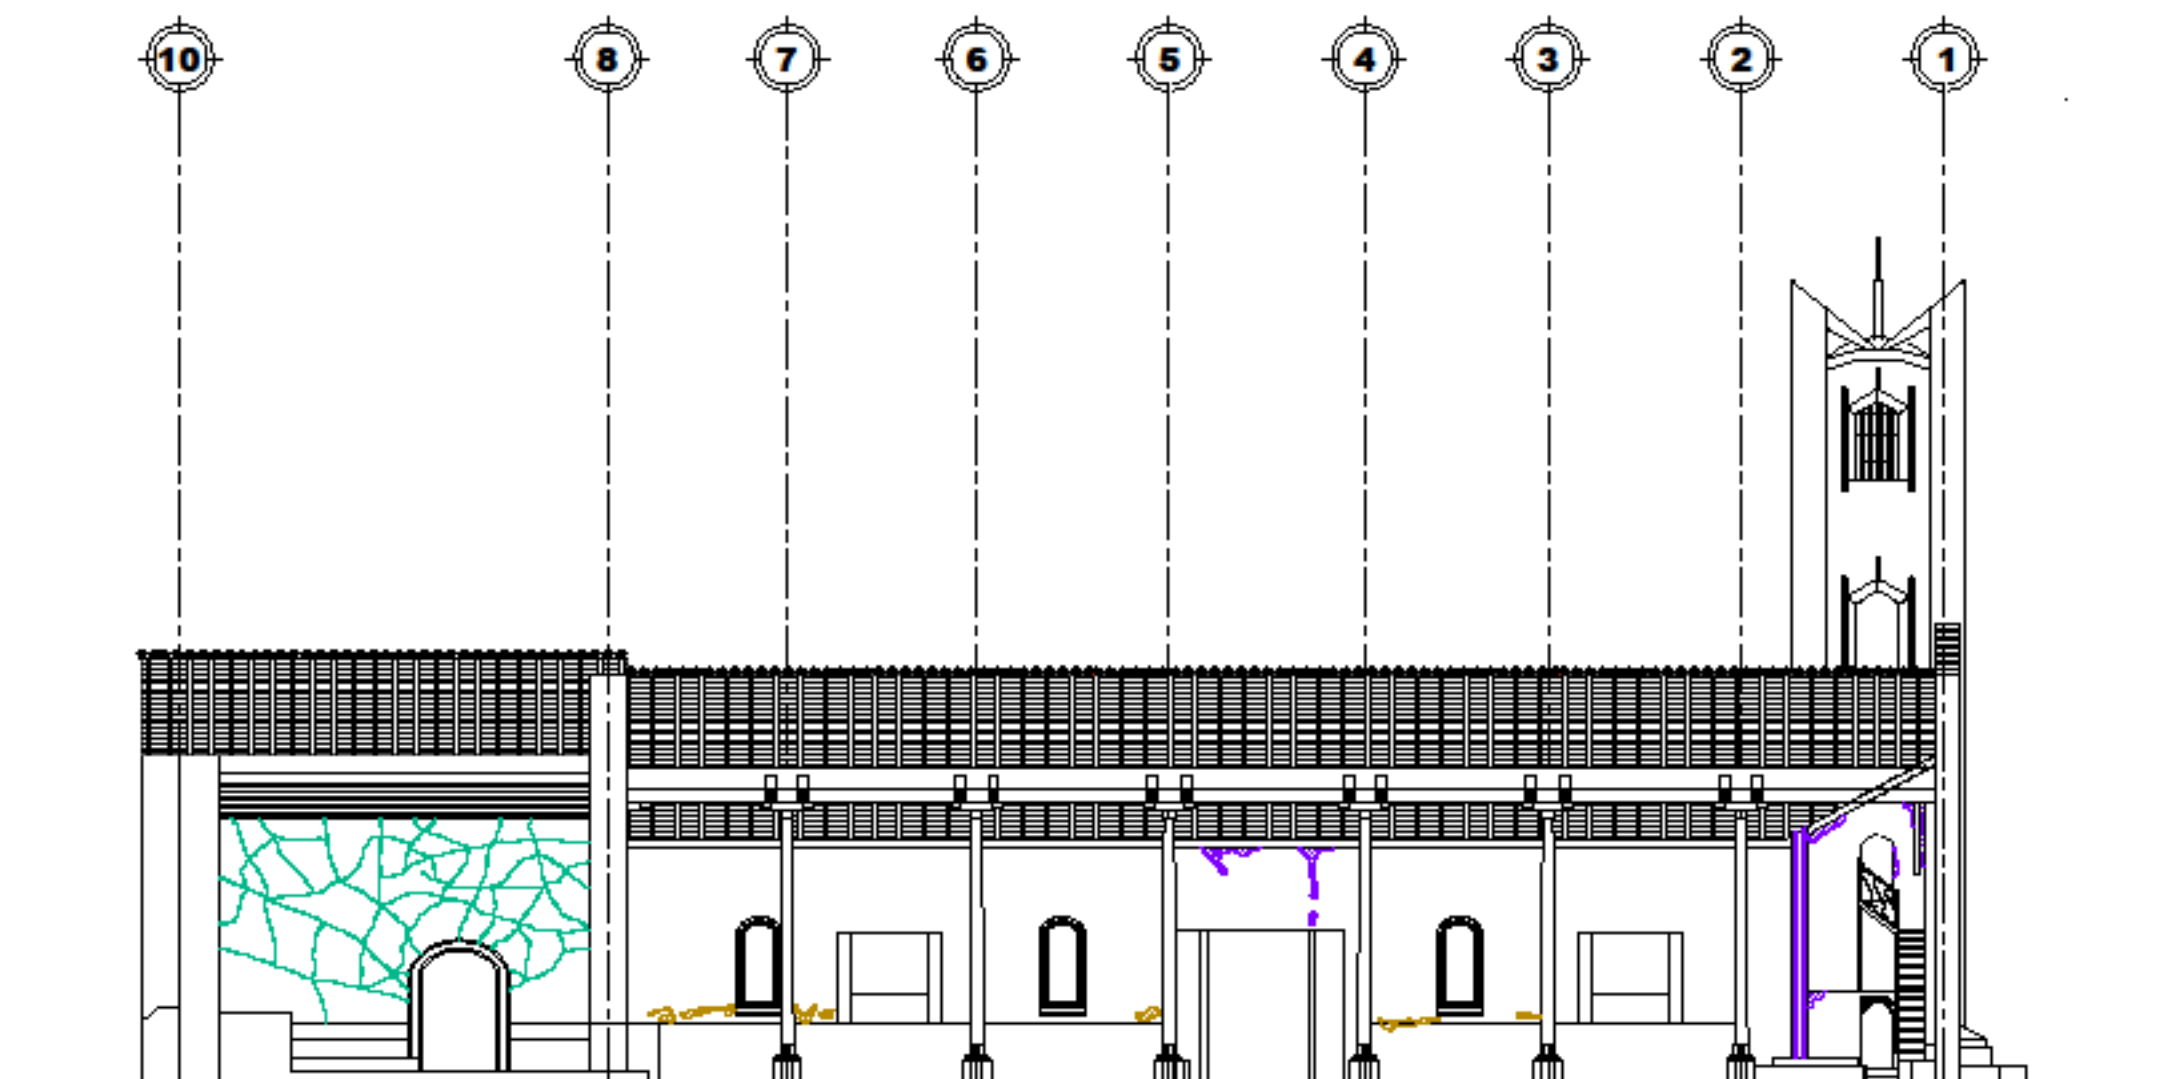
08

DAÑOS Y DETERIOROS CORTE LONGITUDINAL

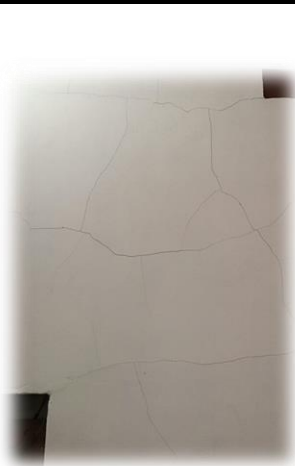
| Ambientes | Elementos | | Alteraciones | Causa |
|---|---|---|---|---|
| Presbiterio | | Paredes | Grietas, humedad, desprendimiento material de acabado y suciedad | Agentes atmosféricos, antrópico, animales de porte (aves). |

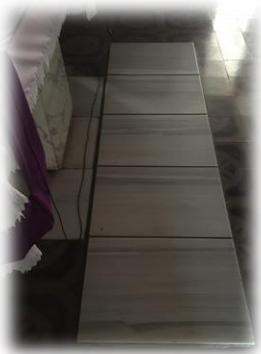
| | | Piso | Suciedad | Animales de porte (aves), agentes atmosféricos, causas antrópicas. |

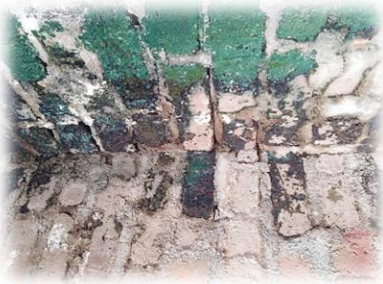
| Ambientes | Elementos | | Alteraciones | Causa |
|---|---|---|---|---|
| Campanario | | Paredes | Humedad, eflorescencia, moho, suciedad, erosión mecánica | Animales de porte(aves) y agentes atmosféricos |

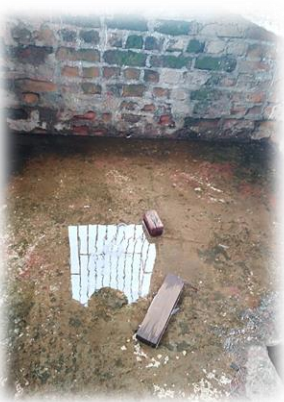
| | | Piso | Humedad y suciedad | Animales de porte(aves) y agentes atmosféricos |

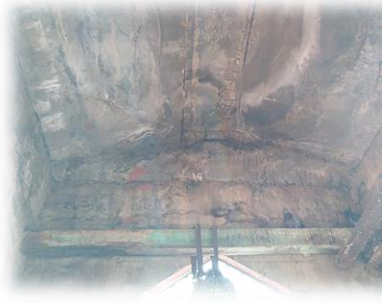
| | | Techo | Suciedad | Animales de porte(aves) y agentes atmosféricos |

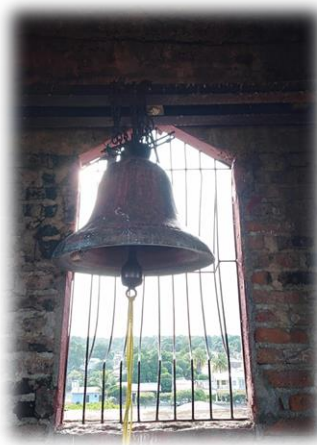
| | | Vanos | Suciedad | Animales de porte(aves) y agentes atmosféricos |

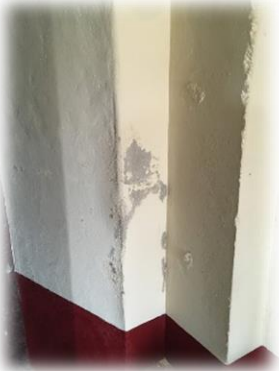
| Ambientes | Elementos | | Alteraciones | Causas |
|---|---|---|---|---|
| Sacristía | | Paredes | Grietas, humedad, desprendimiento material de acabado y suciedad | Agentes atmosféricos, antrópico, animales de porte (aves). |

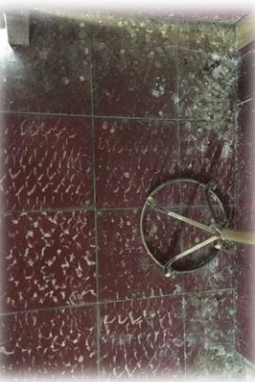
| | | Piso | Suciedad | Animales de porte (aves), agentes atmosféricos, causas antrópicas. |

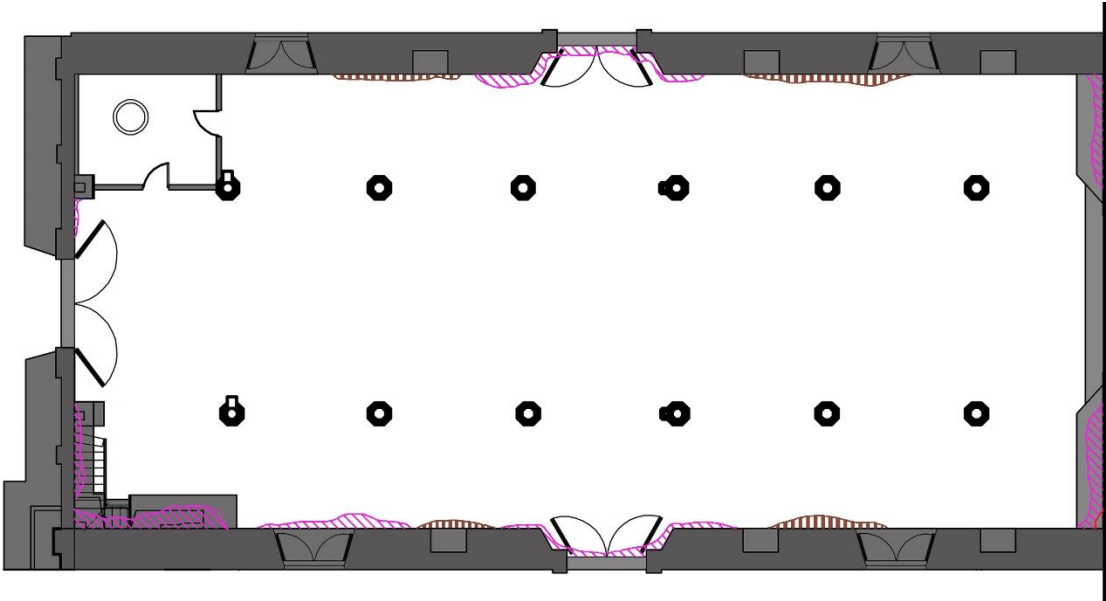
Ilustración 21. Ubicación de patologías en planta de asamblea.  
Fuente: Autores Propuesta de Conservación y Plan de Gestión de la iglesia Santiago Apóstol de Telica, León, Nicaragua.

Asamblea es uno de los ambientes más afectados, no solo por las enfermedades propias del edificio debido al paso del tiempo, sino también por intervenciones anteriores que no respetaron su valor y carácter tradicional.

El material de cubierta de techo, pasó de ser teja de barro a láminas de zinc tipo teja, afectando a la estabilidad de sus muros de adobe debido a sus características de muro de carga; cambio que también alteró la imagen original vernácula del inmueble.

Presentada por la deficiente ventilación de los muros laterales norte y sur de adobe ya que en su fachada correspondiente se encuentran adosados muros de ladrillo de barro que impiden la ventilación de dichos muros.

- Cara interna de los muros de adobe, reparación de grietas con mortero fluido.
- Cara interna de los muros de adobe, colocación de malla para repello con cemento Portland y arena.

- Integración de elementos de cerramiento entre viga corona y techo para evitar daños por organismos (aves).
- Construcción de un muro de ladrillo a 5cm de separación de los muros de adobe como refuerzo.
- Integración de nuevos tomacorrientes, en reemplazo de los que se encuentran en mal estado.
- Integración de sistema eléctrico.

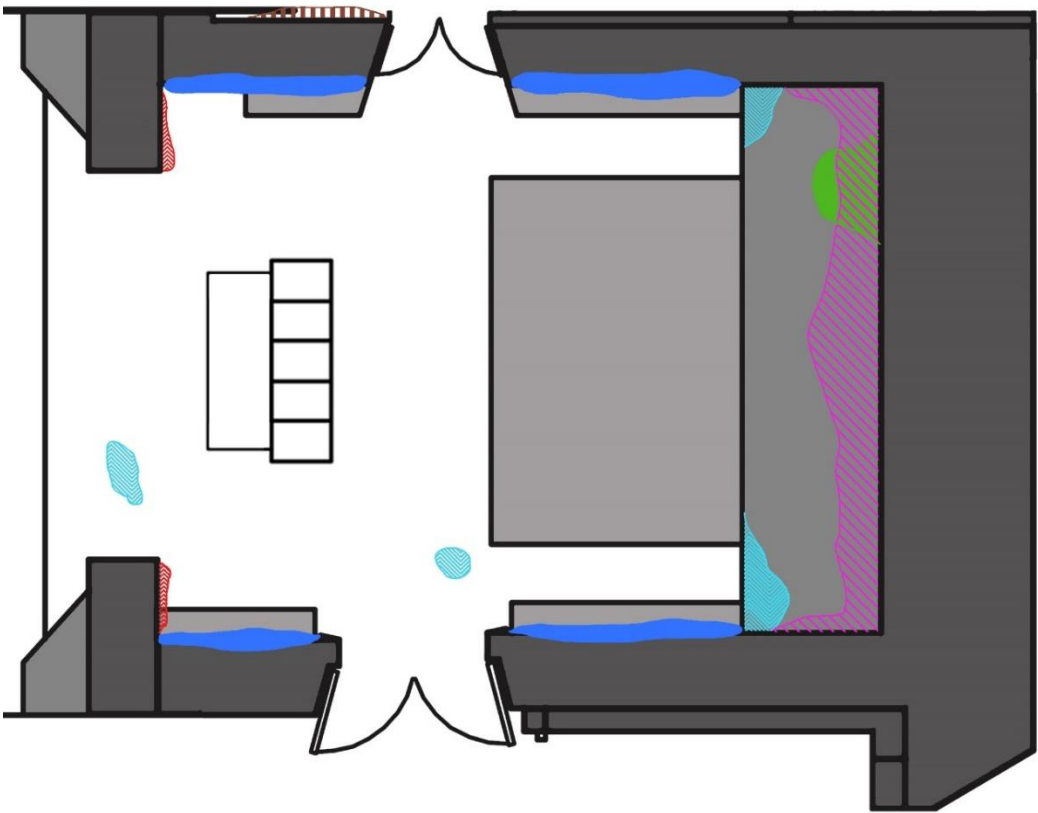
Ilustración 24. Ubicación de patologías en planta de Presbiterio.  
Fuente: Autores Propuesta de Conservación y Plan de Gestión de la iglesia Santiago Apóstol de Telica, León, Nicaragua

Presbiterio presenta deterioro por el paso de los años, sin embargo es uno de los ambiente con menos daños de todo el edificio.

- Integración de elementos de cerramiento entre viga corona y techo para evitar daños por organismos (aves).
- Canalización de cables ubicados en el arco del ambiente y reemplazo de tomacorrientes en mal estado.

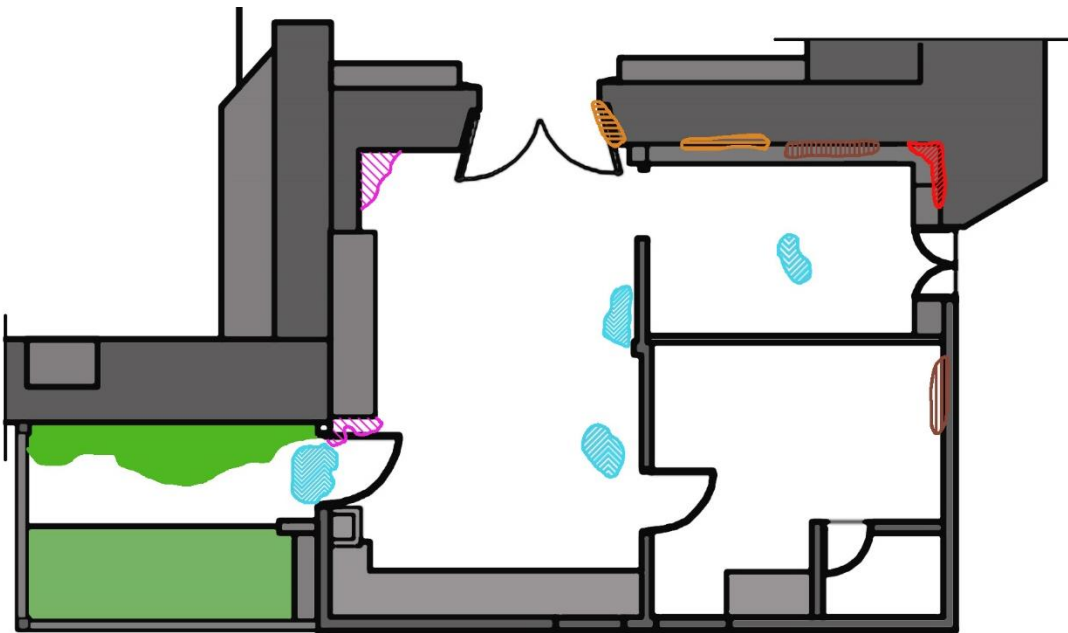
Ilustración 25. Ubicación de patologías en planta de Sacristía.  
Fuente: Autores Propuesta de Conservación y Plan de Gestión de la iglesia Santiago Apóstol de Telica, León, Nicaragua

La presencia de organismos que provocan lesiones y la falta de limpieza en ciertas zonas ha cambiado el aspecto original del material.

Presenta establecimiento de organismo animal principalmente arácnidos.

- Reparación de grietas con mortero fluido.
- Cara interna de los muros de adobe, colocación de malla para repello con cemento Portland y arena.

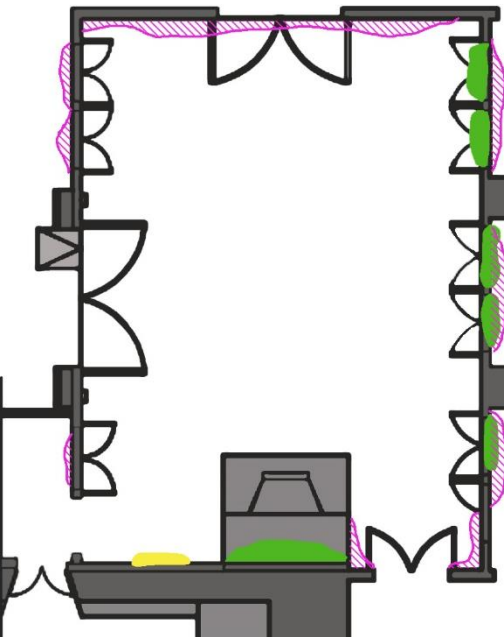
Ilustración 26. Ubicación de patologías en planta de Capilla.  
Fuente: Autores Propuesta de Conservación y Plan de Gestión de la iglesia Santiago Apóstol de Telica, León, Nicaragua

Capilla es el ambiente más nuevo del templo, construido con materiales de construcción considerados tradicionales en la actualidad. Es uno de los ambientes más deteriorados a causa de organismos.

La presencia de organismos que provocan lesiones y la falta de limpieza principalmente en pisos, ha cambiado el aspecto original del material. Deterioro de parte inferior de las ventanas.

- Reconstrucción del cielo falso.
- Colocación de instalaciones eléctricas.
- Instalación de ventanas.

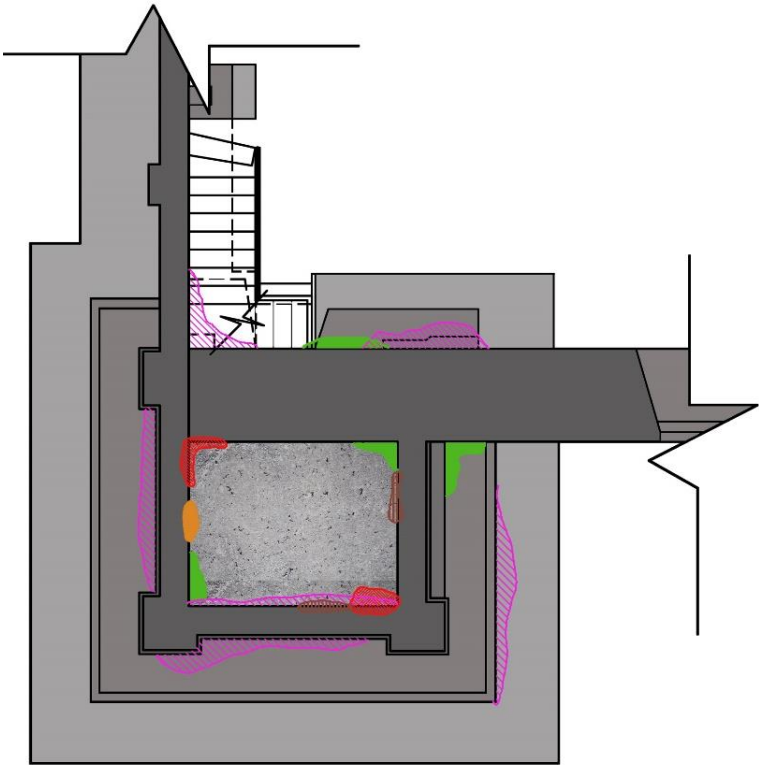
Ilustración 27.Ubicación de patologías en planta de Campanario.  
Fuente: Autores Propuesta de Conservación y Plan de Gestión de la iglesia Santiago Apóstol de Telica, León, Nicaragua.

Torre campanario es el ambiente con más daños presentes, ésta zona al no presentar elementos de cerramiento en sus vanos que impidan el paso de animales de porte (aves), permite que estos se establezcas y provoquen daños en paredes y escaleras, también la suciedad producida por dichos animales provoca deterioro en la zona.

Presenta daños por organismo vegetal (moho), principalmente en el último nivel del ambiente; también presenta el mayor asentamiento de animales de porte (aves).

Presente en la pared interna del cuarto nivel de la zona, producida por la humedad y suciedad presente.

- Liberación de material en mal estado.
- Liberación de suciedad por polvo y animales de porte.

- Integración de llorones para desagüe para el tercer y cuarto nivel.
- Integración de malla de cerramiento en los vanos.

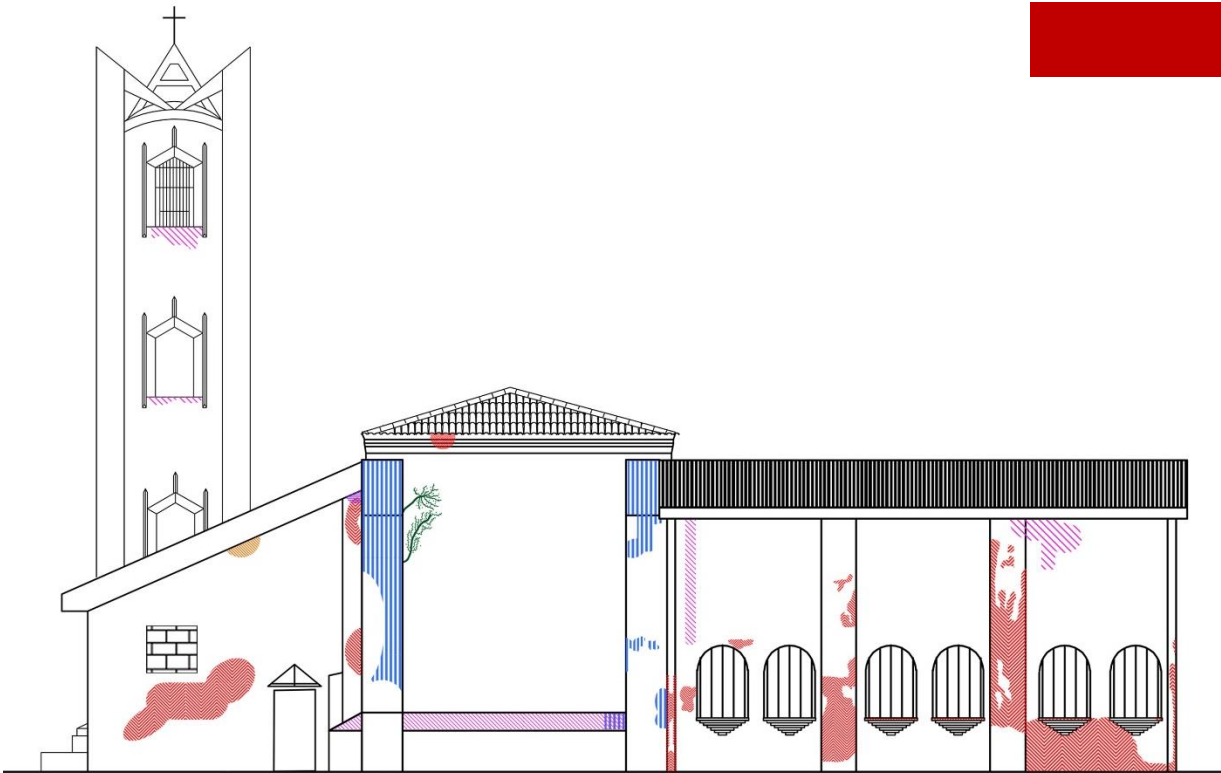
Ilustración 29. Ubicación de patologías en fachada posterior.  
Fuente: Autores Propuesta de Conservación y Plan de Gestión de la iglesia Santiago Apóstol de Telica, León, Nicaragua

Presenta asentamiento de animales de porte en la cubierta de techo de dichos volúmenes.

Corresponde a la fachada trasera del edificio y presenta patologías como suciedad tanto por polvo y organismos como animales de porte (aves)

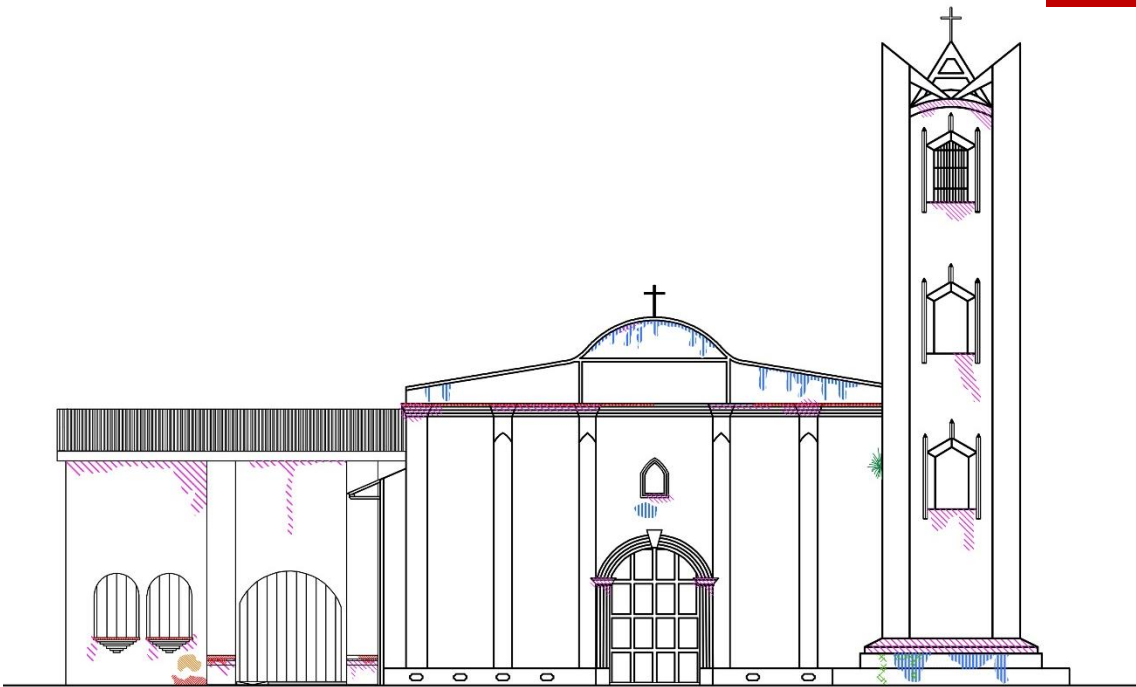
Ilustración 30. Ubicación de Patologías en elevación principal.  
Fuente: Autores Propuesta de Conservación y Plan de Gestión de la iglesia Santiago Apóstol de Telica, León, Nicaragua

Fachada principal de ladrillo de barro que presenta patologías como humedad, suciedad a causa de animales de porte (aves), organismo vegetal.

Fachada de la torre de campanario de ladrillo de barro, que presenta principalmente en los vanos y cúpula suciedad por animales de porte y la humedad presente en la base del volumen.
