UNIVERSIDAD NACIONAL DE INGENIERÍA
Facultad de Tecnología de la Construcción

Monografía

**“REHABILITACIÓN DE VIVIENDA DE ADOBE ESTABILIZADO REFORZADO PARA
USO DE UN MUSEO EN LA CIUDAD DE LEÓN, NICARAGUA”**

Managua, Septiembre 2020

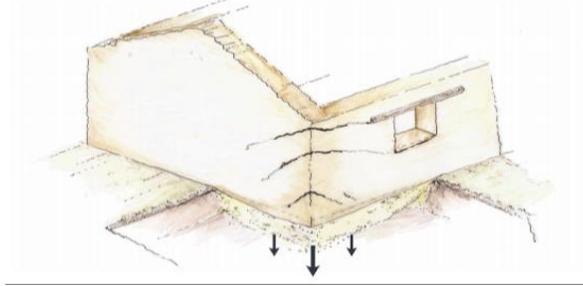
Imagen 15: Representa falla por asentamiento

Para determinar las causas del asentamiento se deberán realizar análisis de suelo, con una excavación de aproximadamente 80cm y en dependencia de los resultados obtenidos se podrá determinar si la causa es por humedad o por mala calidad del suelo y tomar las medidas correspondientes.
