# MINISTERIO DE EDUCACION, CULTURA Y DEPORTES

## Diagnóstico Infraestructura Escolar e Institucional. Villa El Carmen, Managua 2005.

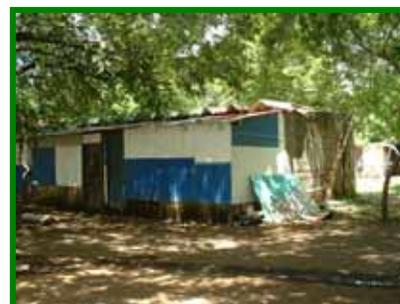
**Agrupamiento 8A (Lineal):** Constituido por un aula en mal estado. El sistema constructivo es estructura de concreto con cerramiento de bloque de concreto, particiones de madera, cubierta de NICALIT autoportante, piso de ladrillo corriente, puertas de madera sólida, vanos de ventanas con verjas de protección metálicas. Sistema eléctrico en buen estado. Construido con fondos propios, el año de construcción se desconoce. Requiere reemplazo.

Agrupamiento 8A (aula) y 8B (bodega) en mal estado.

**Agrupamiento 8B (Lineal):** Constituido por una bodega en mal estado. El sistema constructivo es estructura de concreto con cerramiento de piedra cantera y plycem (tipo minifalda), particiones de madera, cubierta autoportante, puertas de madera sólida. Construido con fondos propios, el año de construcción se desconoce. Requiere reemplazo.

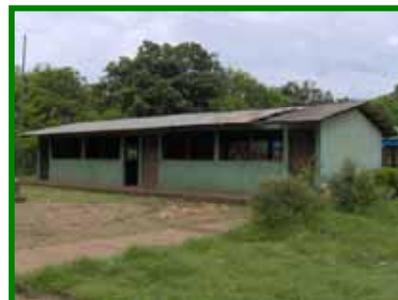
Agrupamiento 1

**Agrupamiento 1 (Lineal):** Constituido por un aula (sin uso) y una cocina-comedor en regular estado. El sistema constructivo es estructura de concreto, con cerramiento de bloques de concreto, estructura de techo de madera con cubierta de zinc galvanizado, piso embaldosado, ventanas de malla ciclón y puertas de madera a una cara, ambas con marco de madera y sin verjas de protección. Construcción en el año 1986 por el Padre José Luis y la comunidad. Requiere reparación.

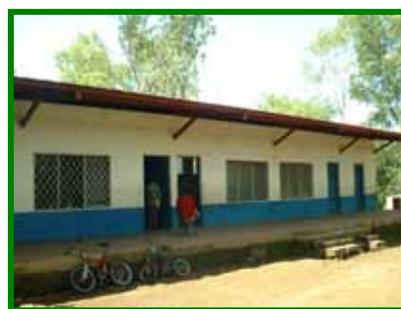
Vista panorámica del Agrupamiento 1

**Agrupamiento 1 (Lineal):** Constituido por dos aulas y una bodega en regular estado. El sistema constructivo es estructura de concreto con cerramiento de piedra cantera, estructura de techo de metálica con cubierta de zinc galvanizado, piso de ladrillo corriente, puertas de madera sólida, ventanas de vidrio y aluminio con verjas de protección. Construcción en el año 1960 por el Gobierno de Somoza. Requiere reparación.

Este establecimiento necesita reemplazo por tener cerramiento de piedra cantera y por ser un establecimiento de más de cuarenta años de construido.

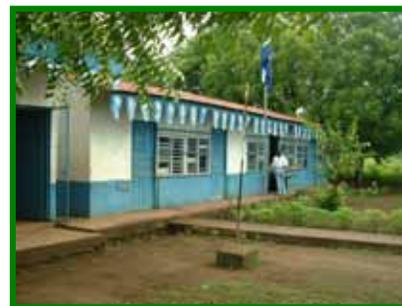
Agrupamiento 2

**Agrupamiento 2 (Lineal):** Constituido por dos aulas en mal estado. El sistema constructivo es estructura de concreto y madera (tipo minifalda) con cerramiento de piedra cantera y plycem, estructura de techo de madera con cubierta de zinc galvanizado, piso de ladrillo corriente, puertas de madera sólida y ventanas de madera, ambas con verjas de protección. Construcción en el año 1980 por la comunidad. Requiere reemplazo.

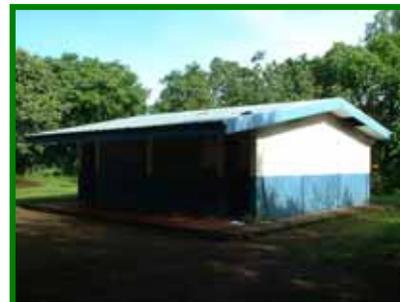
Vista panorámica del aula de preescolar, Agrupamiento

**Agrupamiento 1 (Unitario):** Constituido por un aula con una bodega en buen estado. El sistema constructivo es estructura de concreto con cerramiento de bloque de concreto, partición de plywood, estructura de techo metálica con cubierta de zinc galvanizado, piso de ladrillo corriente, cielo raso con estructura de aluminio y forro de pycem, puertas de madera sólida, ventanas de vidrio y aluminio con verjas de protección. Construcción en el año 2002 por Plan Internacional. Requiere mantenimiento.

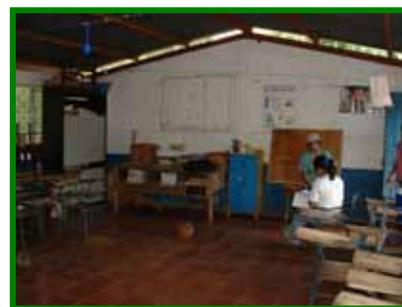
**Agrupamiento 1 (Lineal):** Constituido por dos aulas en regular estado. El sistema constructivo es estructura de concreto con cerramiento de bloque de concreto, estructura de techo metálica con cubierta de zinc galvanizado, piso de ladrillo corriente, puertas de madera sólida y ventanas de vidrio y aluminio. Construcción en el año 1989 por la comunidad con ayuda de la Alcaldía. Requiere reparación.

Interior de una de las aulas del Agrupamiento 1

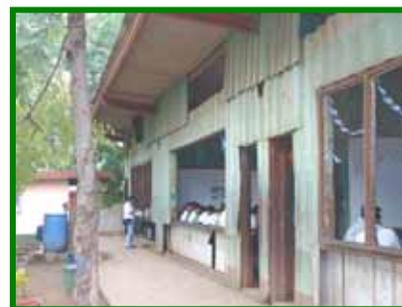
Vista Parcial del Agrupamiento 2

**Agrupamiento 2 (Lineal):** Constituido por seis aulas en mal estado. El sistema constructivo es estructura metálica con cerramiento de lámina troquelada, estructura de techo metálica con cubierta de plycem, piso embaldosado, ventanas de malla ciclón con marco de madera. Construcción en el año 1977 por el MECD. Requiere reemplazo.

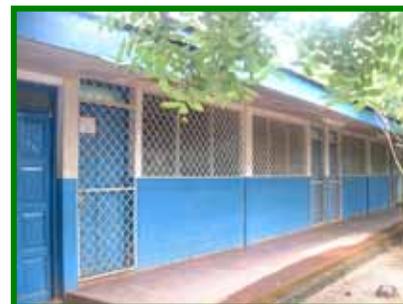
Vista parcial del Agrupamiento 6

**Agrupamiento 6 (Lineal):** Constituido por tres aulas, biblioteca, laboratorio de computación y área para instrumentos musicales en buen estado. El sistema constructivo es estructura de concreto con cerramiento de ladrillo de barro, estructura de techo metálica con cubierta de zinc galvanizado, cielo raso con estructura de madera y forro de plycem, piso de ladrillo corriente, puertas de madera sólida, ventanas de vidrio y aluminio con verjas de protección. Sistema eléctrico en buen estado. Construcción en el año 1996 por el FISE - MECD. Requiere mantenimiento.

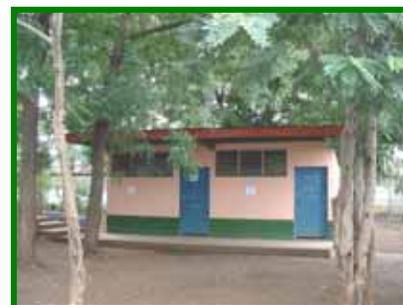
Agrupamiento 8  
Aula de preescolar comunitario.

**Agrupamiento 8 (Unitario):** Constituido por un aula en regular estado. El sistema constructivo es estructura de concreto, con cerramiento de bloque de concreto, estructura de techo metálica con cubierta de zinc galvanizado, piso de ladrillo corriente, puertas de madera sólida, ventanas de vidrio y aluminio. Sistema eléctrico en regular estado. Construcción en el año 1977 por el centro escolar. Anteriormente era Batería Sanitaria. Requiere reparación.

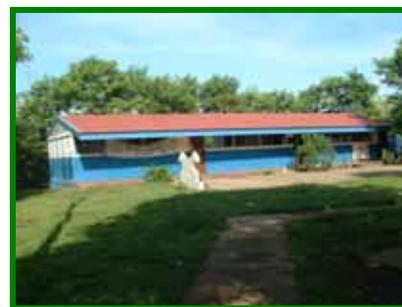
Vista panorámica del agrupamiento 1

**Agrupamiento 1 (Lineal):** Constituido por tres aulas en buen estado. El sistema constructivo es estructura de concreto con cerramiento de concreto armado, estructura de techo metálica con cubierta de zinc galvanizado, cielo raso con estructura de aluminio y forro de plycem, piso de ladrillo corriente, puertas de madera sólida y ventanas de vidrio y aluminio, ambas con verjas de protección. Sistema eléctrico en regular estado. Reparado en el año 2002 por APRENDE, no se tienen datos del año de construcción ni por quién fue construido. Requiere mantenimiento.

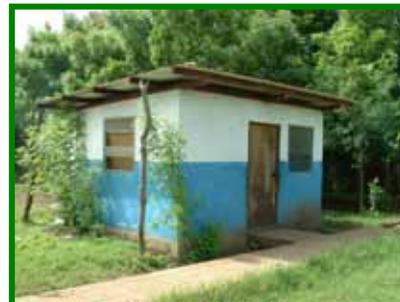
Agrupamiento 5, bodega.

**Agrupamiento 5 (Unitario):** Constituido por una bodega en regular estado. El sistema constructivo es estructura de concreto con cerramiento de lámina de plycem, estructura de techo metálica con cubierta de zinc galvanizado, piso embaldosado, puertas de plywood (tambor) y ventanas de vidrio y aluminio. Sistema eléctrico en buen estado. Construcción en el año 2002 por APRENDE. Requiere reparación.

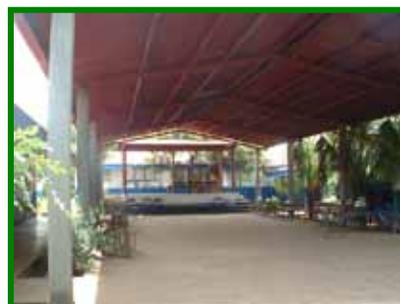
Agrupamiento 6, plaza cívica techada.

**Agrupamiento 6 (Espacio Abierto):** Constituido por una plaza cívica techada en buen estado. El sistema constructivo es estructura de concreto, estructura de techo metálica con cubierta de zinc galvanizado, piso embaldosado. Construcción en el año 2004 con fondos propios del centro. Requiere mantenimiento.

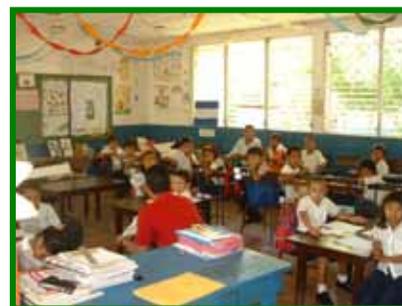
Interior de una aula, en buen estado.

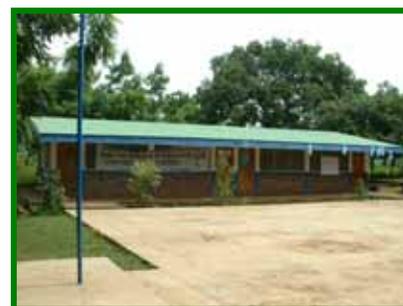
Vista panorámica del agrupamiento 3, en primer plano asta de bandera y plaza cívica

**Agrupamiento 3 (Lineal):** Constituido por dos aulas, una de estas se utiliza como bodega, ambas están en buen estado. El sistema constructivo es de concreto con cerramiento de ladrillo de barro, estructura de techo metálica con cubierta de zinc galvanizado, cielo raso con estructura de aluminio y forro de plycem, piso de ladrillo corriente, puertas de madera sólida, ventanas de vidrio y aluminio con verjas de protección. Construcción en el año 2001 por APRENDE. Requiere mantenimiento.

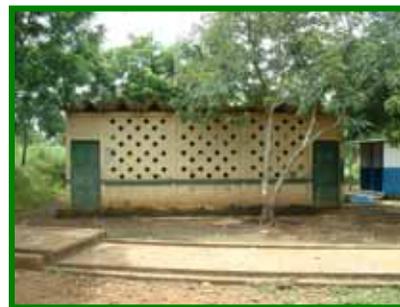
Agrupamiento 4, bodega

**Agrupamiento 4 (Unitario):** Constituido por una bodega en mal estado. El sistema constructivo es prefabricado con cerramiento de loseta decorativa, cubierta autoportante, piso embaldosado, puerta de madera sólida. Construcción en el año 1991, no se obtuvo datos de la institución que construyó. Requiere reemplazo.

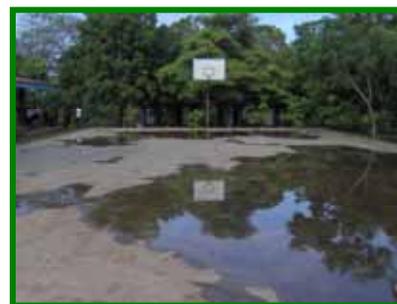
**Agrupamiento 3 (Espacio abierto):** Constituido por una cancha de baloncesto, construida en el año 1999 por el FISE. Requiere reparación.

Agrupamiento 3, Cancha de baloncesto en regular estado

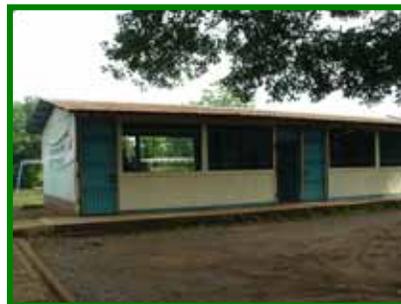
**Agrupamiento 4 (Lineal):** Constituido por una bodega y una cocina en mal estado. El sistema constructivo es estructura de concreto con cerramiento de piedra cantera, estructura de techo metálica con cubierta de zinc galvanizado, piso de ladrillo corriente, puerta de madera a una cara, vanos de ventanas con verjas de protección metálicas al igual que las puertas. Construcción en el año 1983 por la comunidad. Requiere reemplazo.

Agrupamiento 4, necesita reemplazo.

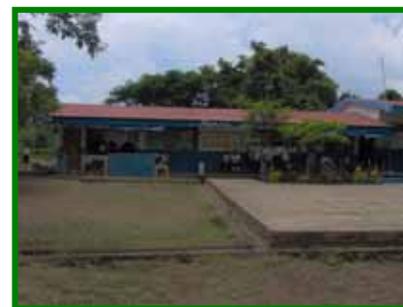
Vista panorámica del Agrupamiento 1B y parte del Agrupamiento 3.

**Agrupamiento 1B (Lineal):** Constituido por dos aulas en regular estado. El sistema constructivo es estructura de concreto con cerramiento de bloque de concreto, estructura de techo metálica con cubierta de zinc galvanizado, piso de ladrillo corriente, ventanas de vidrio y aluminio, puertas de madera sólida con marco de madera, ambas con verjas de protección metálicas, el sistema eléctrico está en buen estado. Construcción en el año 1983 por la Comunidad Económica Europea (CEE), el MECD y la comunidad. Requiere reparación.

**Agrupamiento 3 (Espacio Abierto):** Constituido por una plaza cívica en buen estado. Construcción en el año 2002 por APRENDE. Requiere reparación.

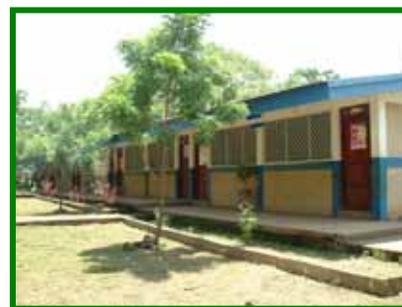
**Agrupamiento 1 (Lineal):** Constituido por cinco aulas en buen estado, una de estas se utiliza como bodega y otra como salón de lectura. El sistema constructivo es estructura de concreto con cerramiento de ladrillo de barro, partición de machimbre, estructura de techo metálica con cubierta de zinc galvanizado, cielo raso con estructura de aluminio y forro de plycem, piso de ladrillo corriente, puertas de madera sólida, ventanas de vidrio y aluminio con verjas de protección metálicas. Construcción en el año 2000 por el FISE. Requiere mantenimiento.

Vista panorámica del Agrupamiento 1

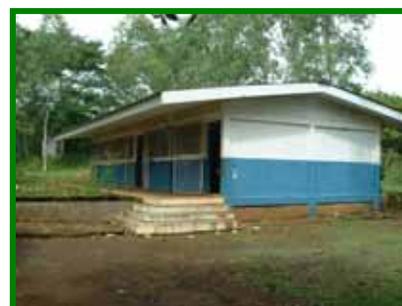
Agrupamiento 1.

**Agrupamiento 1 (Lineal):** Constituido por dos aulas en regular estado, una de estas no se utiliza. El sistema constructivo es estructura de concreto con cerramiento de concreto armado, estructura de techo metálica con cubierta de pycem, cielo raso con estructura de madera y forro de pycem, piso de ladrillo corriente, puertas de madera sólida y ventanas de vidrio y aluminio, ambas con verjas de protección metálicas. Construcción en el año 1983 por el Gobierno. Requiere reparación.

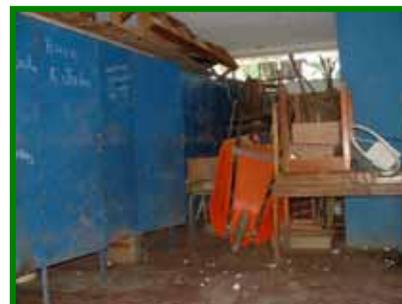
Interior de Agrupamiento 1, batería sanitaria grande sin uso,

**Agrupamiento 1 (Unitario):** Constituido por una batería sanitaria grande en regular estado. El sistema constructivo es estructura de concreto con cerramiento de ladrillo de barro, estructura de techo de madera con cubierta de zinc galvanizado, cielo raso con estructura de madera y forro de plycem, piso de ladrillo corriente, puertas de madera sólida, ventanas de vidrio y aluminio con verjas de protección. Sistema eléctrico en buen estado. Construcción en el año 1996 por el FISE. Requiere reparación.

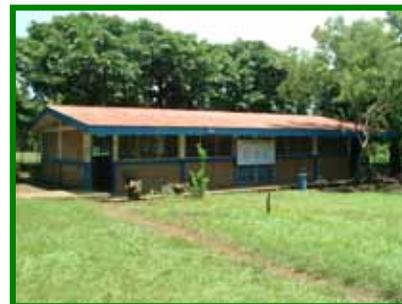
Agrupamiento 5

**Agrupamiento 5 (Lineal):** Constituido por dos aulas en regular estado. El sistema constructivo es estructura de concreto con cerramiento de ladrillo de barro, estructura de techo metálica con cubierta de zinc galvanizado, cielo raso con estructura de madera y forro de plycem, piso de ladrillo corriente, puertas de madera sólida, ventanas de vidrio y aluminio con verjas de protección metálicas. Sistema eléctrico en regular estado. Construcción en el año 1996 por el FISE. Requiere reparación.

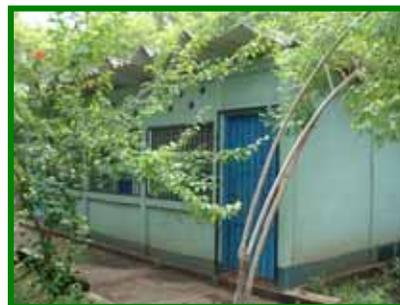
**Agrupamiento 2 (Unitario):** Constituido por una bodega en regular estado. El sistema constructivo es estructura prefabricada con cerramiento de loseta, cubierta autoportante, piso de ladrillo corriente, puertas de madera sólida y ventanas de vidrio y aluminio, ambas con verjas de protección metálicas. Construcción en el año 1997 por APRENDE. Requiere reparación.

Vista parcial del agrupamiento 2, bodega. necesita reparación

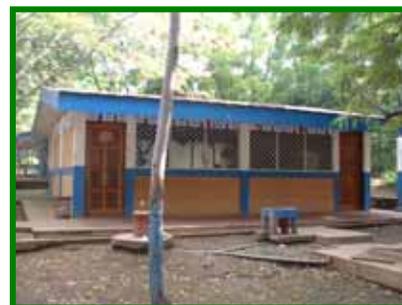
**Agrupamiento 4 (Unitario):** Constituido por dos servicios sanitarios unitarios y un aula en buen estado. El sistema constructivo es estructura de concreto con cerramiento de ladrillo de barro, estructura de techo metálica con cubierta de zinc galvanizado, cielo raso con estructura de aluminio y forro de plycem, piso de ladrillo corriente, puertas de madera sólida, ventanas de vidrio y aluminio con verjas de protección metálicas. Sistema eléctrico en buen estado. Construcción en el año 2002 por APRENDE. Requiere mantenimiento.

Agrupamiento 4, aula de preescolar.

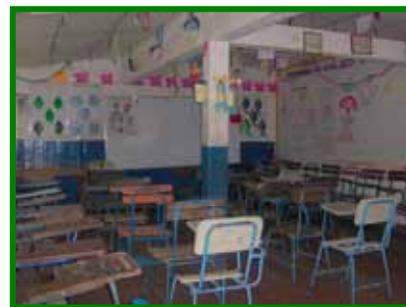
**Agrupamiento 4 (Lineal):** Constituido por dos aulas y una biblioteca en buen estado. El sistema constructivo es estructura metálica con cerramiento concreto armado y bloques de concreto, partición de plycem, estructura de

Interior de una de las aulas del Agrupamiento 4

techo metálica con cubierta de zinc galvanizado, cielo raso con estructura de aluminio y forro de plycem, piso de ladrillo corriente, puertas de madera sólida, ventanas de vidrio y aluminio con verjas de protección metálicas. Sistema eléctrico en buen estado. Construcción en el año 1983 por la Comunidad Económica Europea y el MECD. Requiere mantenimiento.

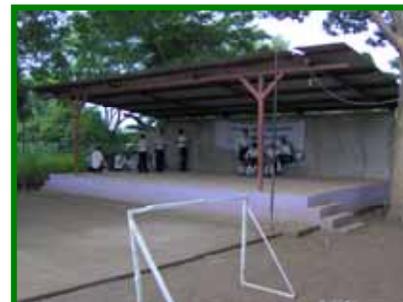
**Agrupamiento 7 (Unitario):** Constituido por una tarima techada en regular estado. El sistema constructivo es estructura de concreto en la parte posterior con cerramiento de bloque de concreto y en la parte frontal columnas metálicas, estructura de techo metálica con cubierta de zinc galvanizado y piso embaldosado. Construcción en el año 2003 con fondos propios. Requiere reparación.

**Agrupamiento 8 (Espacio Abierto):** Constituido por plaza cívica #2 en buen estado. Construcción en el año 2003 con fondos propios. Requiere Mantenimiento.

Vista del agrupamiento 7 (tarima) junto al agrupamiento 8 (plaza cívica #2)

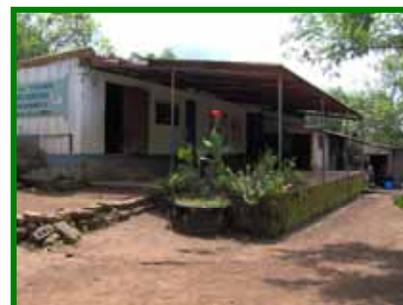
Vista de agrupamiento 1c (izquierda) y 1d (derecha)

**Agrupamiento 1D (En "L"):** Constituido por una cocina en mal estado. El sistema constructivo es estructura de madera con cerramiento de madera y zinc, estructura de techo de madera con cubierta de zinc galvanizado, no hay piso, puertas, ventanas, ni sistema eléctrico. Construcción en el año 2004 con fondos propios. Requiere reemplazo.

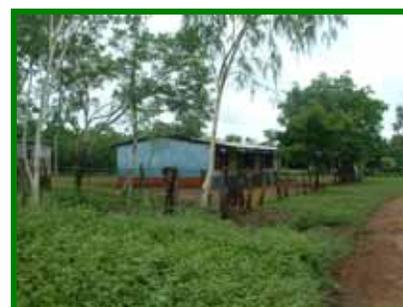
Vista panorámica del establecimiento

**Agrupamiento 1 (Lineal):** Constituido por tres aulas en mal estado. El sistema constructivo es estructura de concreto con cerramiento de bloque de concreto, estructura de techo de madera con cubierta de zinc galvanizado, piso embaldosado, puertas de madera a una cara, ventanas de malla ciclón. Construcción en el año 1982 por la Comunidad Económica Europea y la comunidad. Requiere reemplazo.

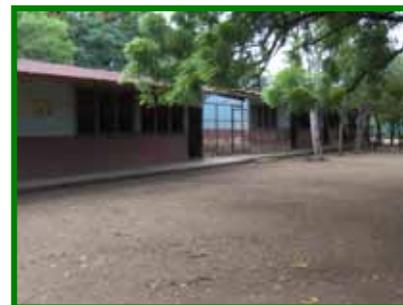
**Agrupamiento 1 (Lineal):** Constituido por cuatro aulas en mal estado. El sistema constructivo es estructura de concreto, con cerramiento de bloque de concreto, estructura de techo metálica con cubierta de zinc galvanizado, piso de ladrillo corriente, ventanas de malla ciclón con marco de madera, vanos de ventanas y puertas con verjas de protección metálica. Sistema eléctrico en mal estado. Construcción en el año 1972 por la comunidad. Requiere reemplazo.

**Agrupamiento 2 (Lineal):** Constituido por dos aulas en mal estado. El sistema constructivo es estructura de concreto, con cerramiento de bloque de concreto, estructura de techo metálica con cubierta de zinc galvanizado, piso de ladrillo corriente, ventanas de malla ciclón con marco de madera, vanos de ventanas y puertas con verjas de protección metálica. Sistema eléctrico en mal estado. Construcción en el año 1980 por el MECD e INPRO. Requiere reemplazo.

Vista general de los agrupamientos

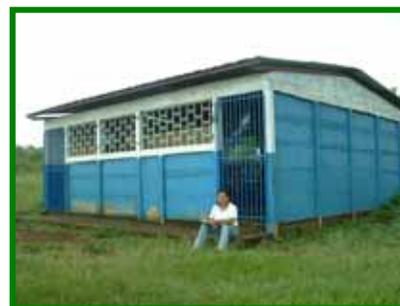
**Agrupamiento 1 (Unitario):** Constituido por un aula en mal estado. El sistema constructivo es estructura prefabricada con cerramiento de loseta, estructura de techo metálica con cubierta de zinc galvanizado, piso embaldosado, vanos de ventanas y puertas con verjas de protección metálica. No se obtuvieron datos de construcción. Requiere reemplazo.

La ubicación del local con respecto al entorno es poco adecuado por estar en una loma de pendiente fuertemente inclinada cercana a la carretera, sin tener ninguna protección.

Vista panorámica del Agrupamiento 1

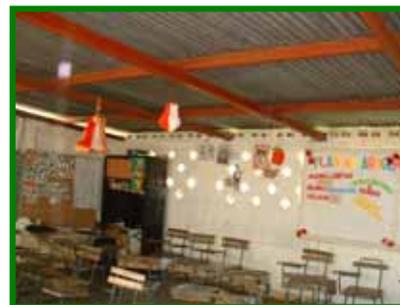
**Agrupamiento 1 (Unitario):** Conformado por un aula en mal estado. El sistema constructivo es estructura de concreto con cerramiento de bloque de concreto, estructura de techo de madera con cubierta de zinc galvanizado, puertas de madera sólida, vanos de ventanas con verjas de protección metálicas. No se obtuvieron datos del año de construcción ni por quién fue construido. Requiere reemplazo.

Interior del Agrupamiento 1

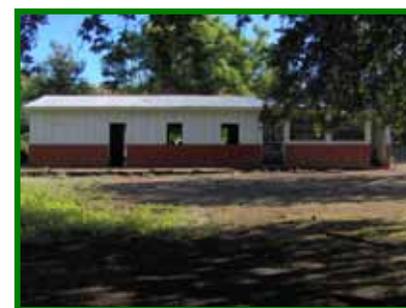
**Agrupamiento 1B (Lineal):** Constituido por un aula en regular estado. El sistema constructivo es estructura de concreto con cerramiento de bloque de concreto, estructura de techo de madera con cubierta de zinc galvanizado, piso embaldosado, verjas de protección en vanos de ventanas y puertas, ventanas de bloque decorativo. Construcción en el año 1998 por Iglesia Palestina. Requiere reparación.

Vista panorámica del Agrup. 1A y 1B

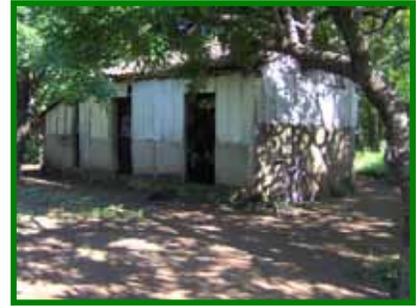
**Agrupamiento 2 (Unitario):** Constituido por un aula y una cocina en mal estado. El sistema constructivo es estructura de madera con cerramiento de piedra cantera, estructura de techo de madera con cubierta de tejas, piso embaldosado, puertas de madera a una cara y ventanas de malla ciclón, ambas con marco de madera. Construcción en el año 1980 por Iglesia Palestina. Requiere reemplazo.

Vista panorámica del Agrupamiento 2

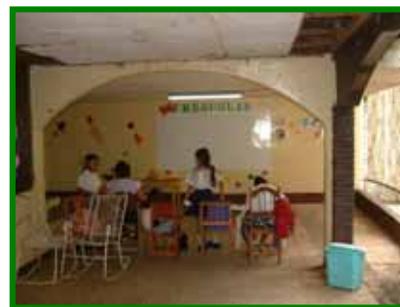
Interior del aula de clases,  
necesita reemplazo

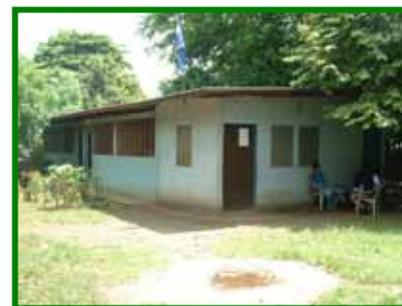
Vista del Agrupamiento 2, conformado por dos aulas y la dirección

**Agrupamiento 2 (Lineal):** Constituido por dos aulas y una dirección en regular estado. El sistema constructivo es estructura de concreto con cerramiento de bloque de concreto, estructura de techo metálica con cubierta de zinc galvanizado, piso embaldosado, puertas de madera sólida, vanos de ventanas con verjas de protección. Construcción en el año 2000 por una donación canadiense. Requiere reparación.

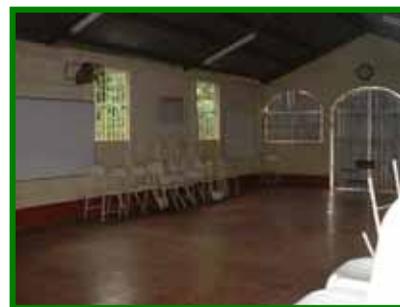
Interior de la iglesia donde se imparte el programa de Primaria.

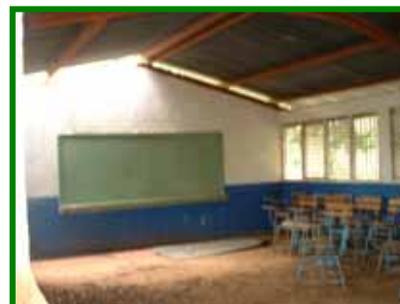
Interior de una de las aulas, requieren reparación.
