# UNIVERSIDAD NACIONAL DE INGENIERIA

## TESINA PARA OPTAR AL TITULO DE ARQUITECTO

ANTEPROYECTO DE RESTAURACION DE LA ANTIGUA

ESTACION DE FERROCARRIL DE LA CIUDAD DE NIQUINOHOMO MASAYA

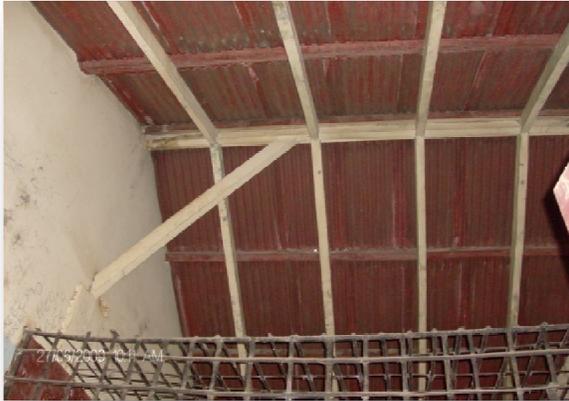
Foto 16 Vigas de Techo

La cubierta de techo es de láminas de zinc y presenta un alto grado de corrosión, que permite la filtración de agua, afectando las luminarias, las vigas de techo y creando humedad en el piso del inmueble.

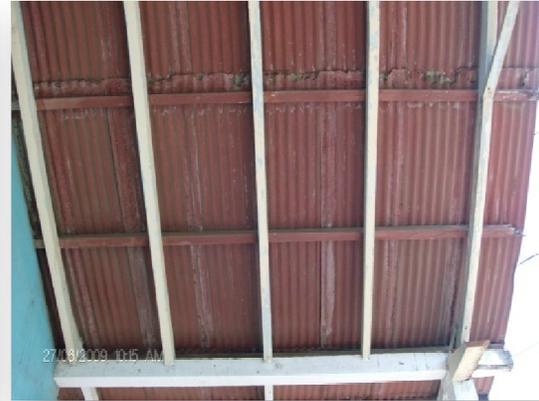
Foto 17 Estructura de Techo en Alero

En lo que respecta a la solución constructiva del techo, presenta una estructura de madera, con cubierta de lámina de zinc corrugado.
