***Universidad Nacional de Ingeniería***  
***Facultad de Arquitectura***

***“Propuesta de restauración del antiguo colegio de señoritas Bethlemitas actual Centro Sandinista de trabajadores CST,”***

***Managua, 2009.***

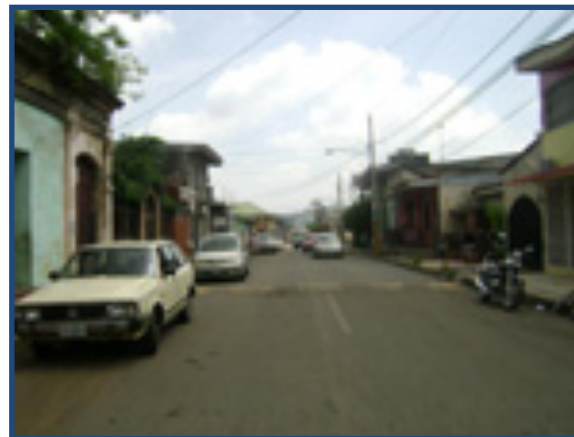
Foto1: perfil de manzana del antiguo Colegio Señoritas Bethlemitas

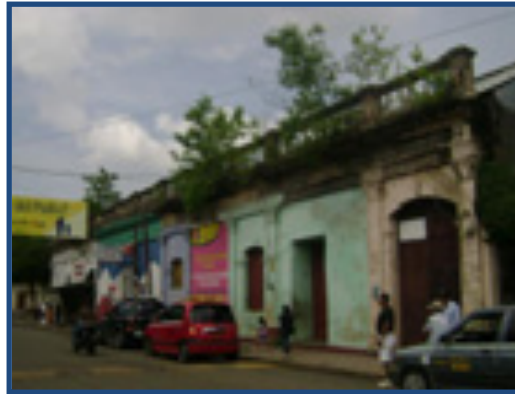
El asoleamiento en este caso afecta al edificio en las mañanas en su fachada sur-este y en la tarde en su fachada sur-oeste.

Foto4: Fachada sur este y su calle  
Fuente: Abea, Meza, Zeledón

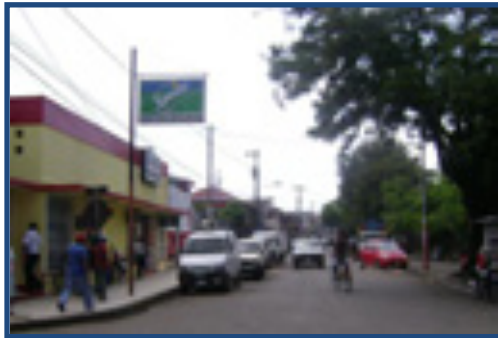
El inmueble esta cercano a parque central y a la Parroquia Nuestra Señora de la Asunción, mercado de artesanía, la policía, Colegios, etc. Se presenta un punto de conflicto vial en la zona que corresponde al mercado de artesanías ya que se estacionan en las orillas dificultando la fluidez vehicular a causa de que transitan actualmente micro buses urbanos e interurbanos, motos, bicicletas, vehículos livianos, carretón de caballos y camiones repartidores, en esta zona además de presentar conflictos viales por ser un punto de la ciudad que es comercial se ve afectada por la basura que es tirada por lo habitantes del lugar y sus visitante.

Foto 5: calle secundaria Fuente:  
Abea, Meza, Zeledón.

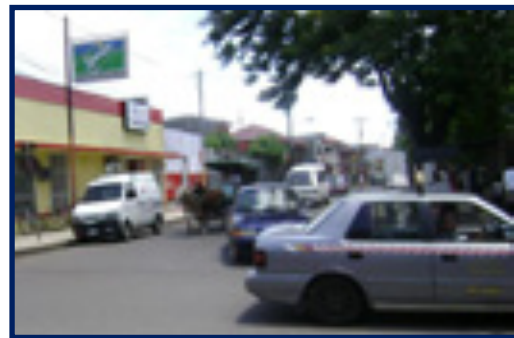
Foto 6: calle secundaria Fuente:  
Abea, Meza, Zeledón.

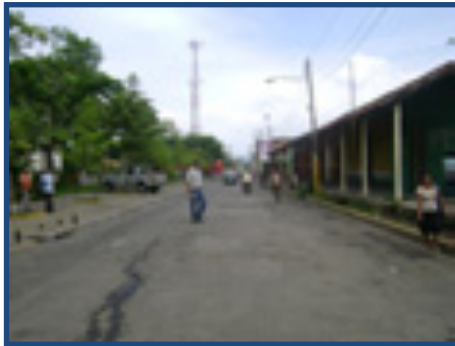
Foto 9: calle secundaria Fuente: Abea, Meza, Zeledón.

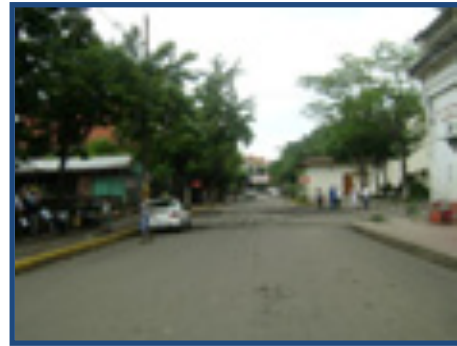
La calle principal del inmueble es afectada ya que es de doble vía pero con un solo sentido ya que estas son amplias los vehículos se estacionan a las orillas, pero esto no afecta en la circulación vial, solo a la imagen urbana ya que se ve congestionada por la cantidad de vehículos, esa problemática se observa mas en las horas picos porque de no ser así las calles se encuentran poco traficadas.

Foto 10: calle Principal Fuente: Abea, Meza, Zeledón.

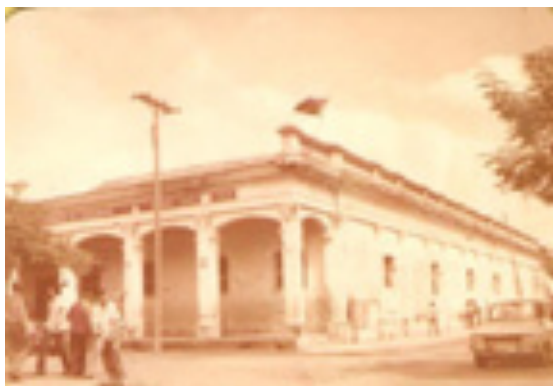
Foto13: Galería porticada en los años 80 Fuente: Epifanio Torres

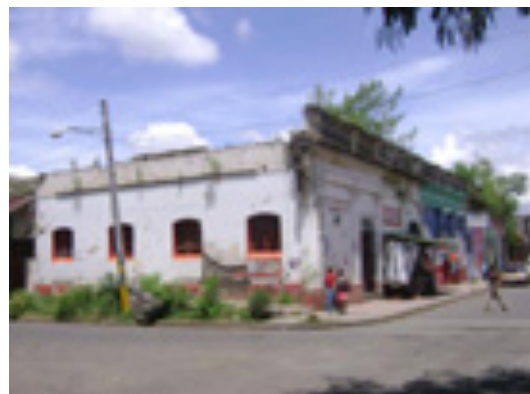
El inmueble siempre ha sido de un sola planta, con el paso del tiempo ha sufrido cambios severo es la fachada sur oeste ya que contaba con una galería porticada con elementos neoclásicos (que fue derrumbada por el terremoto del año 2000), los ambientes que disponía el inmueble era tres oficinas, una dirección, cuatro aulas, una entrada principal, corredores internos, tres canchas y un zaguán<sup>30</sup>.

Foto14: galería derrumbada en el año 2000 Fuente: Abea, Meza, Zeledón.

Esta fachada fue la más afectada por el terremoto del año 2000, debido a este se derrumbo toda la galería porticada, además presenta desprendimiento del revoque, fisuras y grietas, maleza en paredes, desprendimiento del ladrillos de barro, perdida de la teja de barro, el zinc presenta corrosión, la estructura se encuentra expuesta, falta del cielo raso de cala de castilla y se encuentran escombros de la galería porticada ya no existentes.

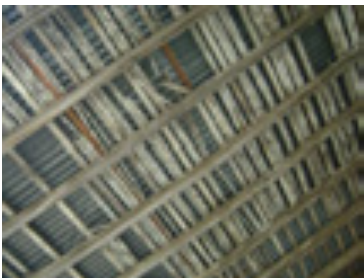
| <p>Foto21: Detalle moldura y cielo falso de madera, Casino Fuente: Abea, Meza, Zeledón</p> | <p>Foto22: Detalle de estructura y cielo raso de caña de castilla, Corredores Fuente: Abea, Meza, Zeledón</p> | <p>Foto23: Detalle de cielo falso, Cyber Fuente: Abea, Meza, Zeledón</p> |

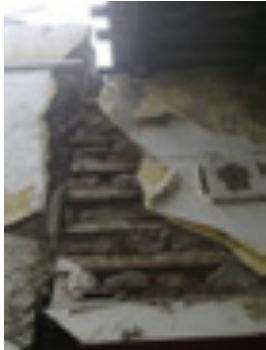
| Foto24: sistema constructivo taquezal- vista suroeste.<br>Fuente: Abea, Meza, Zeledón | Foto25: sistema de mampuestos-vista sureste.<br>Fuente: Abea, Meza, Zeledón | Foto26: sistema constructivo adobe-patio interno.<br>Fuente: Abea, Meza, Zeledón |

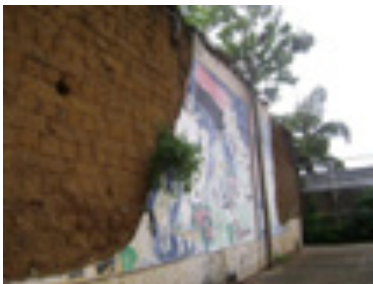
Como sistema constructivo este edificio presenta una combinación, prevaleciendo el taquezal<sup>31</sup>(este sistema consiste en espesores de 25 a 30 centímetros , está compuesto de una combinación de horcones o columnas de madera de forma vertical y de secciones transversales que varían de 15cm x 15cm y de 20cm x 20cm separados a distancias, que varían de acuerdo a los vanos de puertas y largo de paredes, dependiendo de las circunstancias arquitectónicas, rigidizadas horizontalmente por reglas de madera de 2.5cm x 7.5cm en ambas caras de la columna y a una distancia que varía de 15 a 25 cm, que posteriormente es rellenada con piedras y ripios de teja de barro unidas con mortero blanco de cal y talpuja y coronadas por vigas soleras de madera de secciones acordes con la de las columnas u horcones.), en todas las paredes del edificio; apareciendo el adobe(que consiste en bloques de tierra mezclados con paja picada) en la pared que divide la CST con la casa cural; también encontramos el sistema de mampuestos en las pilastras adosadas de las fachadas ya que son de ladrillo de cuarterón; tomando en cuenta estos elementos se presenta mayor problemática estructural en la pared de adobe ya que presenta daños en las uniones de los bloques.

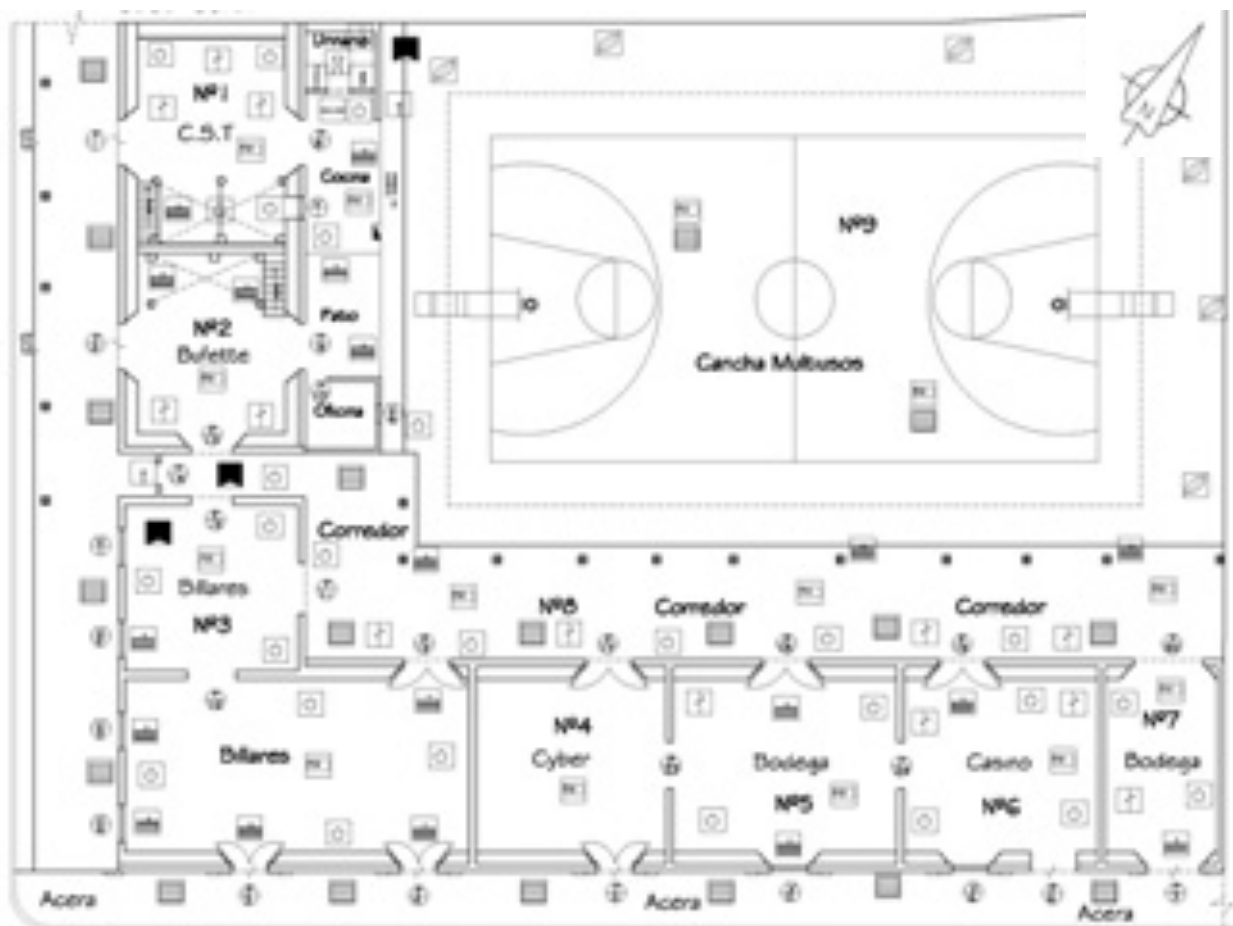
Planta Arquitectónica Actual

| | DETERIORO EN MADERA |
| | DETERIORO EN MUROS |
| | GRIETAS Y FISURAS |
| | SUCIEDAD |
| | PINTURA DETERIORADA |

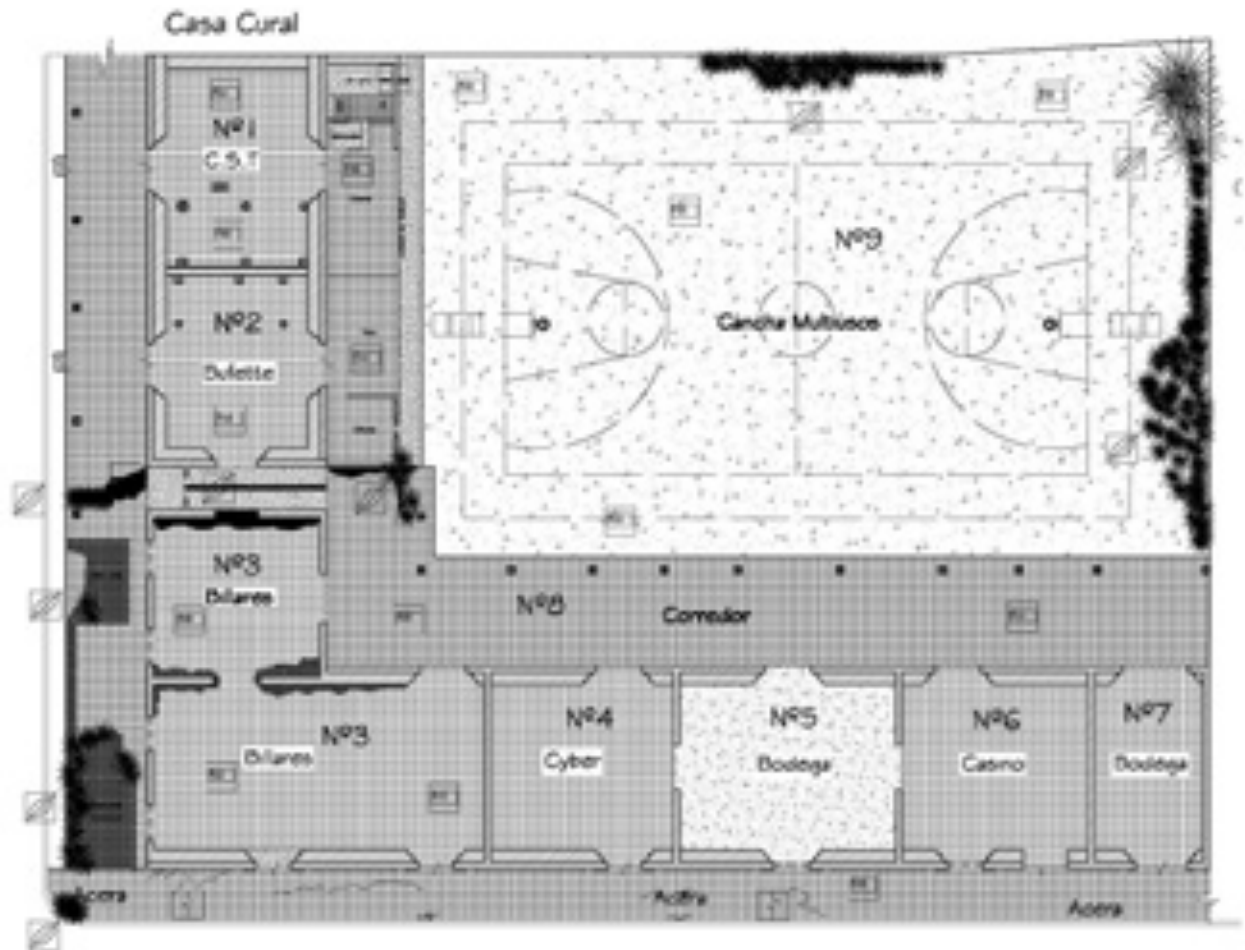
Planta de Piso Actual

| | DETERIORO EN MADERA |
| | DETERIORO EN MUROS |
| | GRIETAS Y FISURAS |
| | PINTURA DETERIORADA |

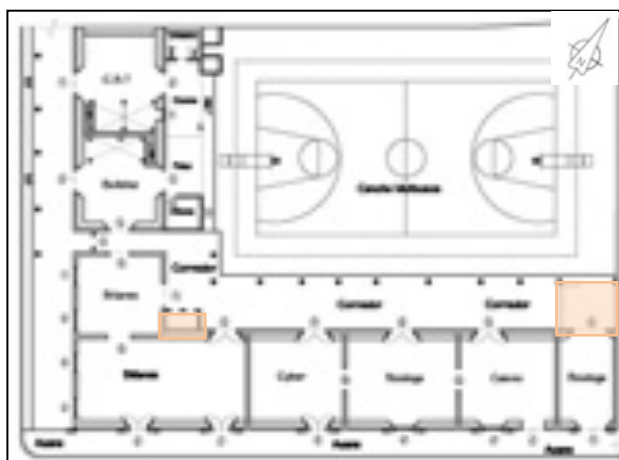
Baños

Las alteraciones que vemos en este costado son servicios sanitarios que eran utilizados por los inquilinos del inmueble, también se encuentra lo que es una pequeña división de bambú que utilizan en lo que era el zaguán.

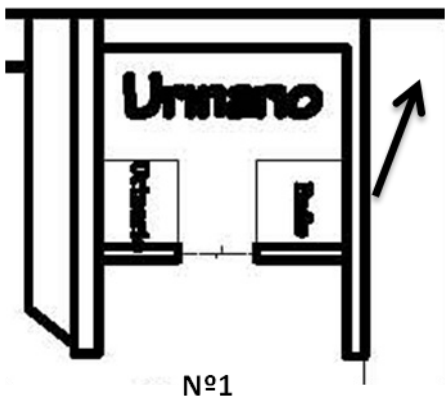
| SINTESIS DE AMBIENTES CON MAYOR DETERIOROS | | | Ambiente | | |
|---|---|---|---|---|---|
| <br>N°1 | Muro Interno | Muro | Desgaste de pintura | Falta de mantenimiento | Sale, temperatura, tiempo |
| | | Muro | Humedad | Filtración de agua | Agua, Agentes biológicos |
| | | Muro | Suciedad | Falta de mantenimiento | Uso |
| | Cubiertas | A dos aguas | Grietas y faltantes | Disgregación y sismos | Agua, tiempo y sismos |
| 1- Este ambiente presenta dos usos, como bodega y como servicio sanitario debido a que la mayor parte de sus elementos se encuentran en deterioro. | Pisos | Piso corriente y cerámica | Piso Original | Falta de mantenimiento | Tiempo, uso y el hombre |

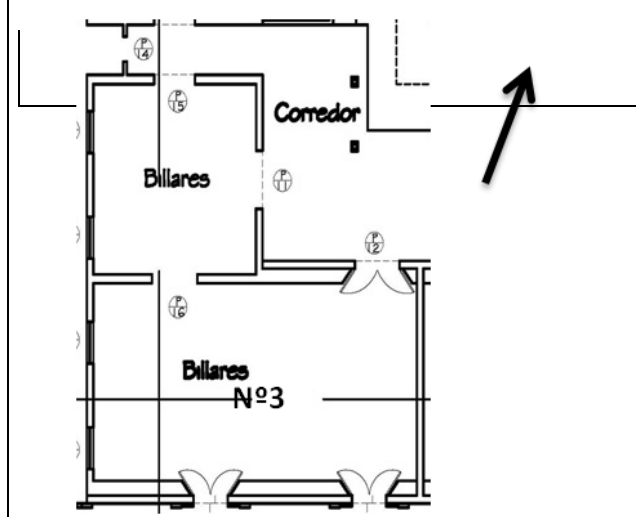
| SINTESIS DE AMBIENTES CON MAYOR DETERIOROS | | | Ambiente | | |
|---|---|---|---|---|---|
| | Muro Interno | Muro | Desgaste de pintura | Falta de mantenimiento | Sale, temperatura, tiempo |
| | | Muro | Humedad | Filtración de agua | Agua, Agentes biológicos |
| | | Muro | Suciedad | Falta de mantenimiento | Uso |
| 2- En el techo carece de estructura y cubierta por cambios de materiales y sismos | otros | Espacio | Cambio de uso | Otra tecnología | Abandono, uso y el hombre |

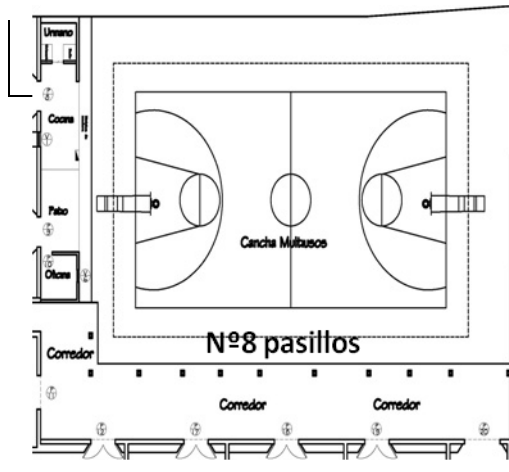
| SINTESIS DE AMBIENTES CON MAYOR DETERIORO | | | Ambiente | | |
|---|---|---|---|---|---|
| | Muro Interno | Muro | Desgaste de pintura | Falta de mantenimiento | Sale, temperatura, tiempo |
| | | Muro | Humedad | Filtración de agua y eflorescencia | Agua, Agentes biológicos |
| | | Muro | Suciedad | Falta de mantenimiento | Uso |
| corredor, bastante deteriorado | pisos | Piso corriente y cerámica | Piso Original y suciedad | Falta de mantenimiento | Tiempo, uso y el hombre |
| sismos | | Construcciones temporales | Cambio de uso | Deterioro | Uso y el hombre |

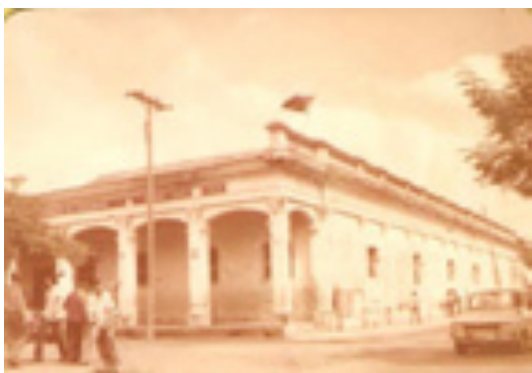
Foto4: Galería porticada en los años 80  
Fuente: Epifanio Torres

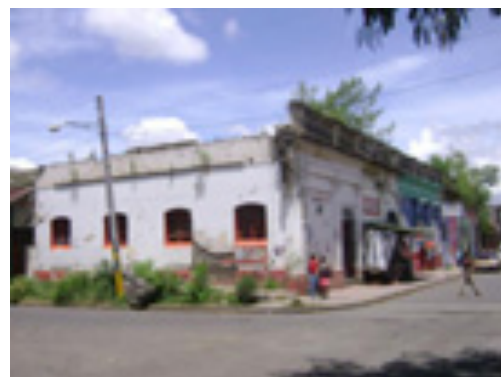
Foto5: galería derrumbada en el año 2000  
Fuente: Abea, Meza, Zeledón
